**Eindrapport verkennend bodemonderzoek  
Oostelijk Bolwerk 11 te Terneuzen**

Project 23200108  
30 juni 2020

**Opdrachtgever:** Kennedy West Vastgoed B.V.  
Felix Timmermansstraat 5  
4561 LP HULST

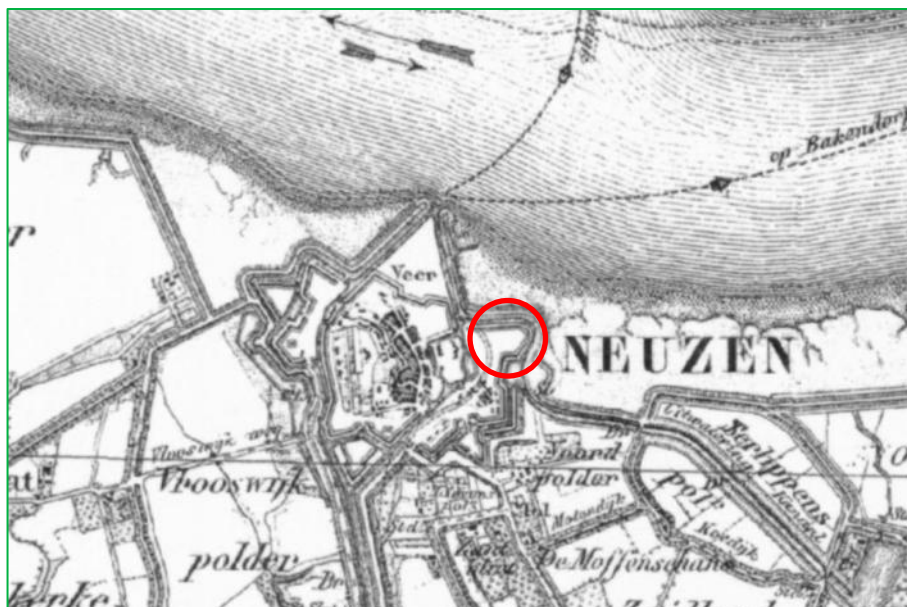
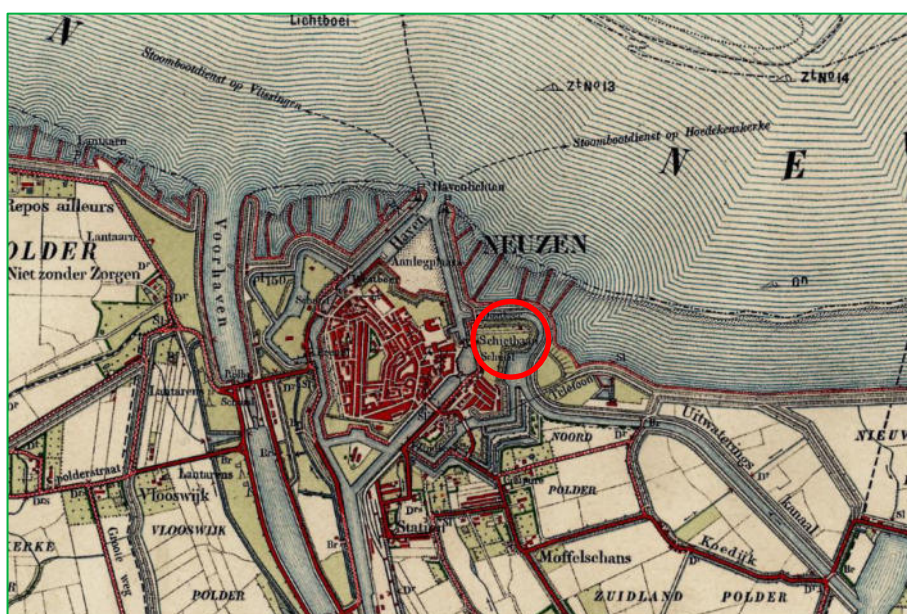
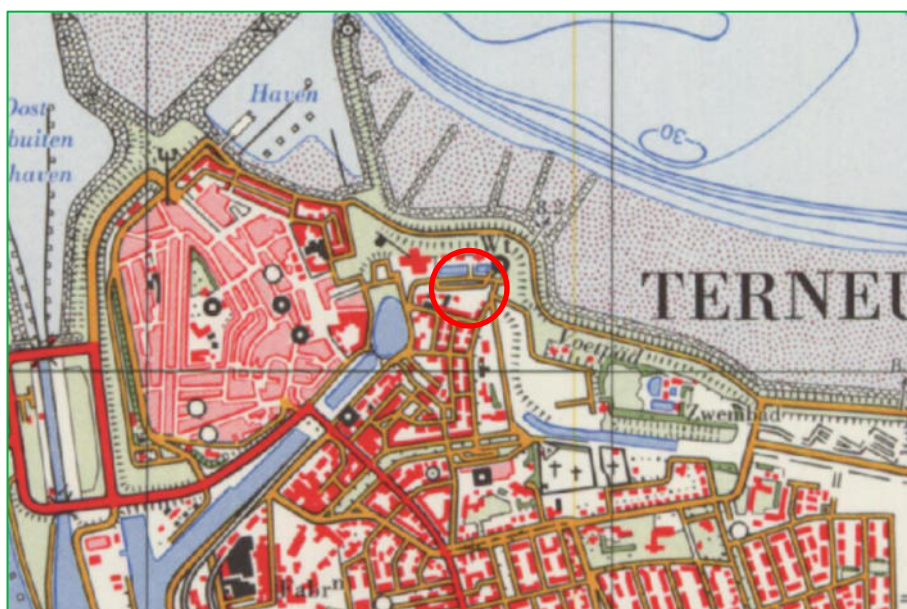
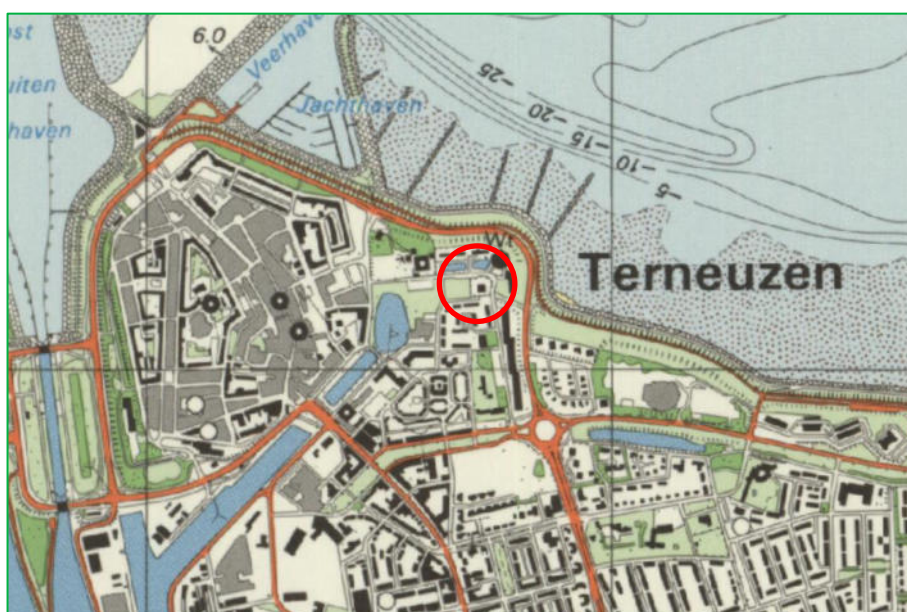
## **Bijlage 6 Historische kaarten en luchtfoto's**

Uit historische kaarten (bronhouder: Kadaster) en luchtfoto's (bronhouder: Provincie Zeeland (Geoloket)) kan worden opgemaakt dat de locatie aan de rand van de oude stadskern van Terneuzen is gelegen. Vanaf omstreeks 1910 tot 1960 is er een schietbaan aanwezig geweest direct noordelijk van de huidige onderzoekslocatie. Dit is een schietbaan geweest voor pijl en boogactiviteiten en niet voor vuurwapens.

De huidige bebouwing op de locatie is van 1970 en heeft een bedrijfsmatige functie. De omgeving heeft naast een bedrijfsmatige functie ook een woonfunctie. Zie verder Bijlage 6.
