## Bezonningsstudie: Baambrugse Zuwe 127c1, te Vinkeveen

Werknummer:2016074  
d.d. 16-07-2018

## Schaduwvlakbepaling, 21 maart 2018

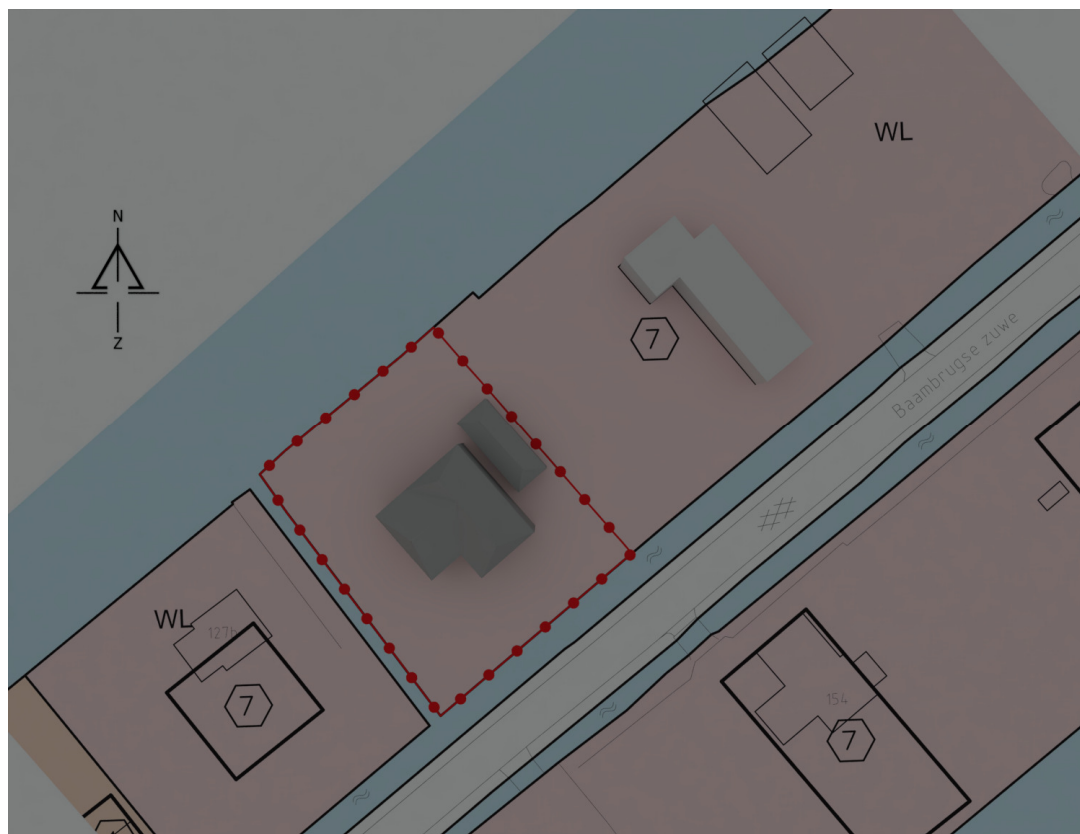
16:00uur 21-12-2018

In december staat de zon te laag om nog duidelijke schaduw te zien.
