**VERKENNEND EN AANVULLEND  
BODEMONDERZOEK**

**Rijksstraatweg (nabij 26)  
Noordburgum**  
kenmerk PJ Milieu BV: 21036502A

*datum rapport:* 30 november 2022

*kenmerk:* 21036502A

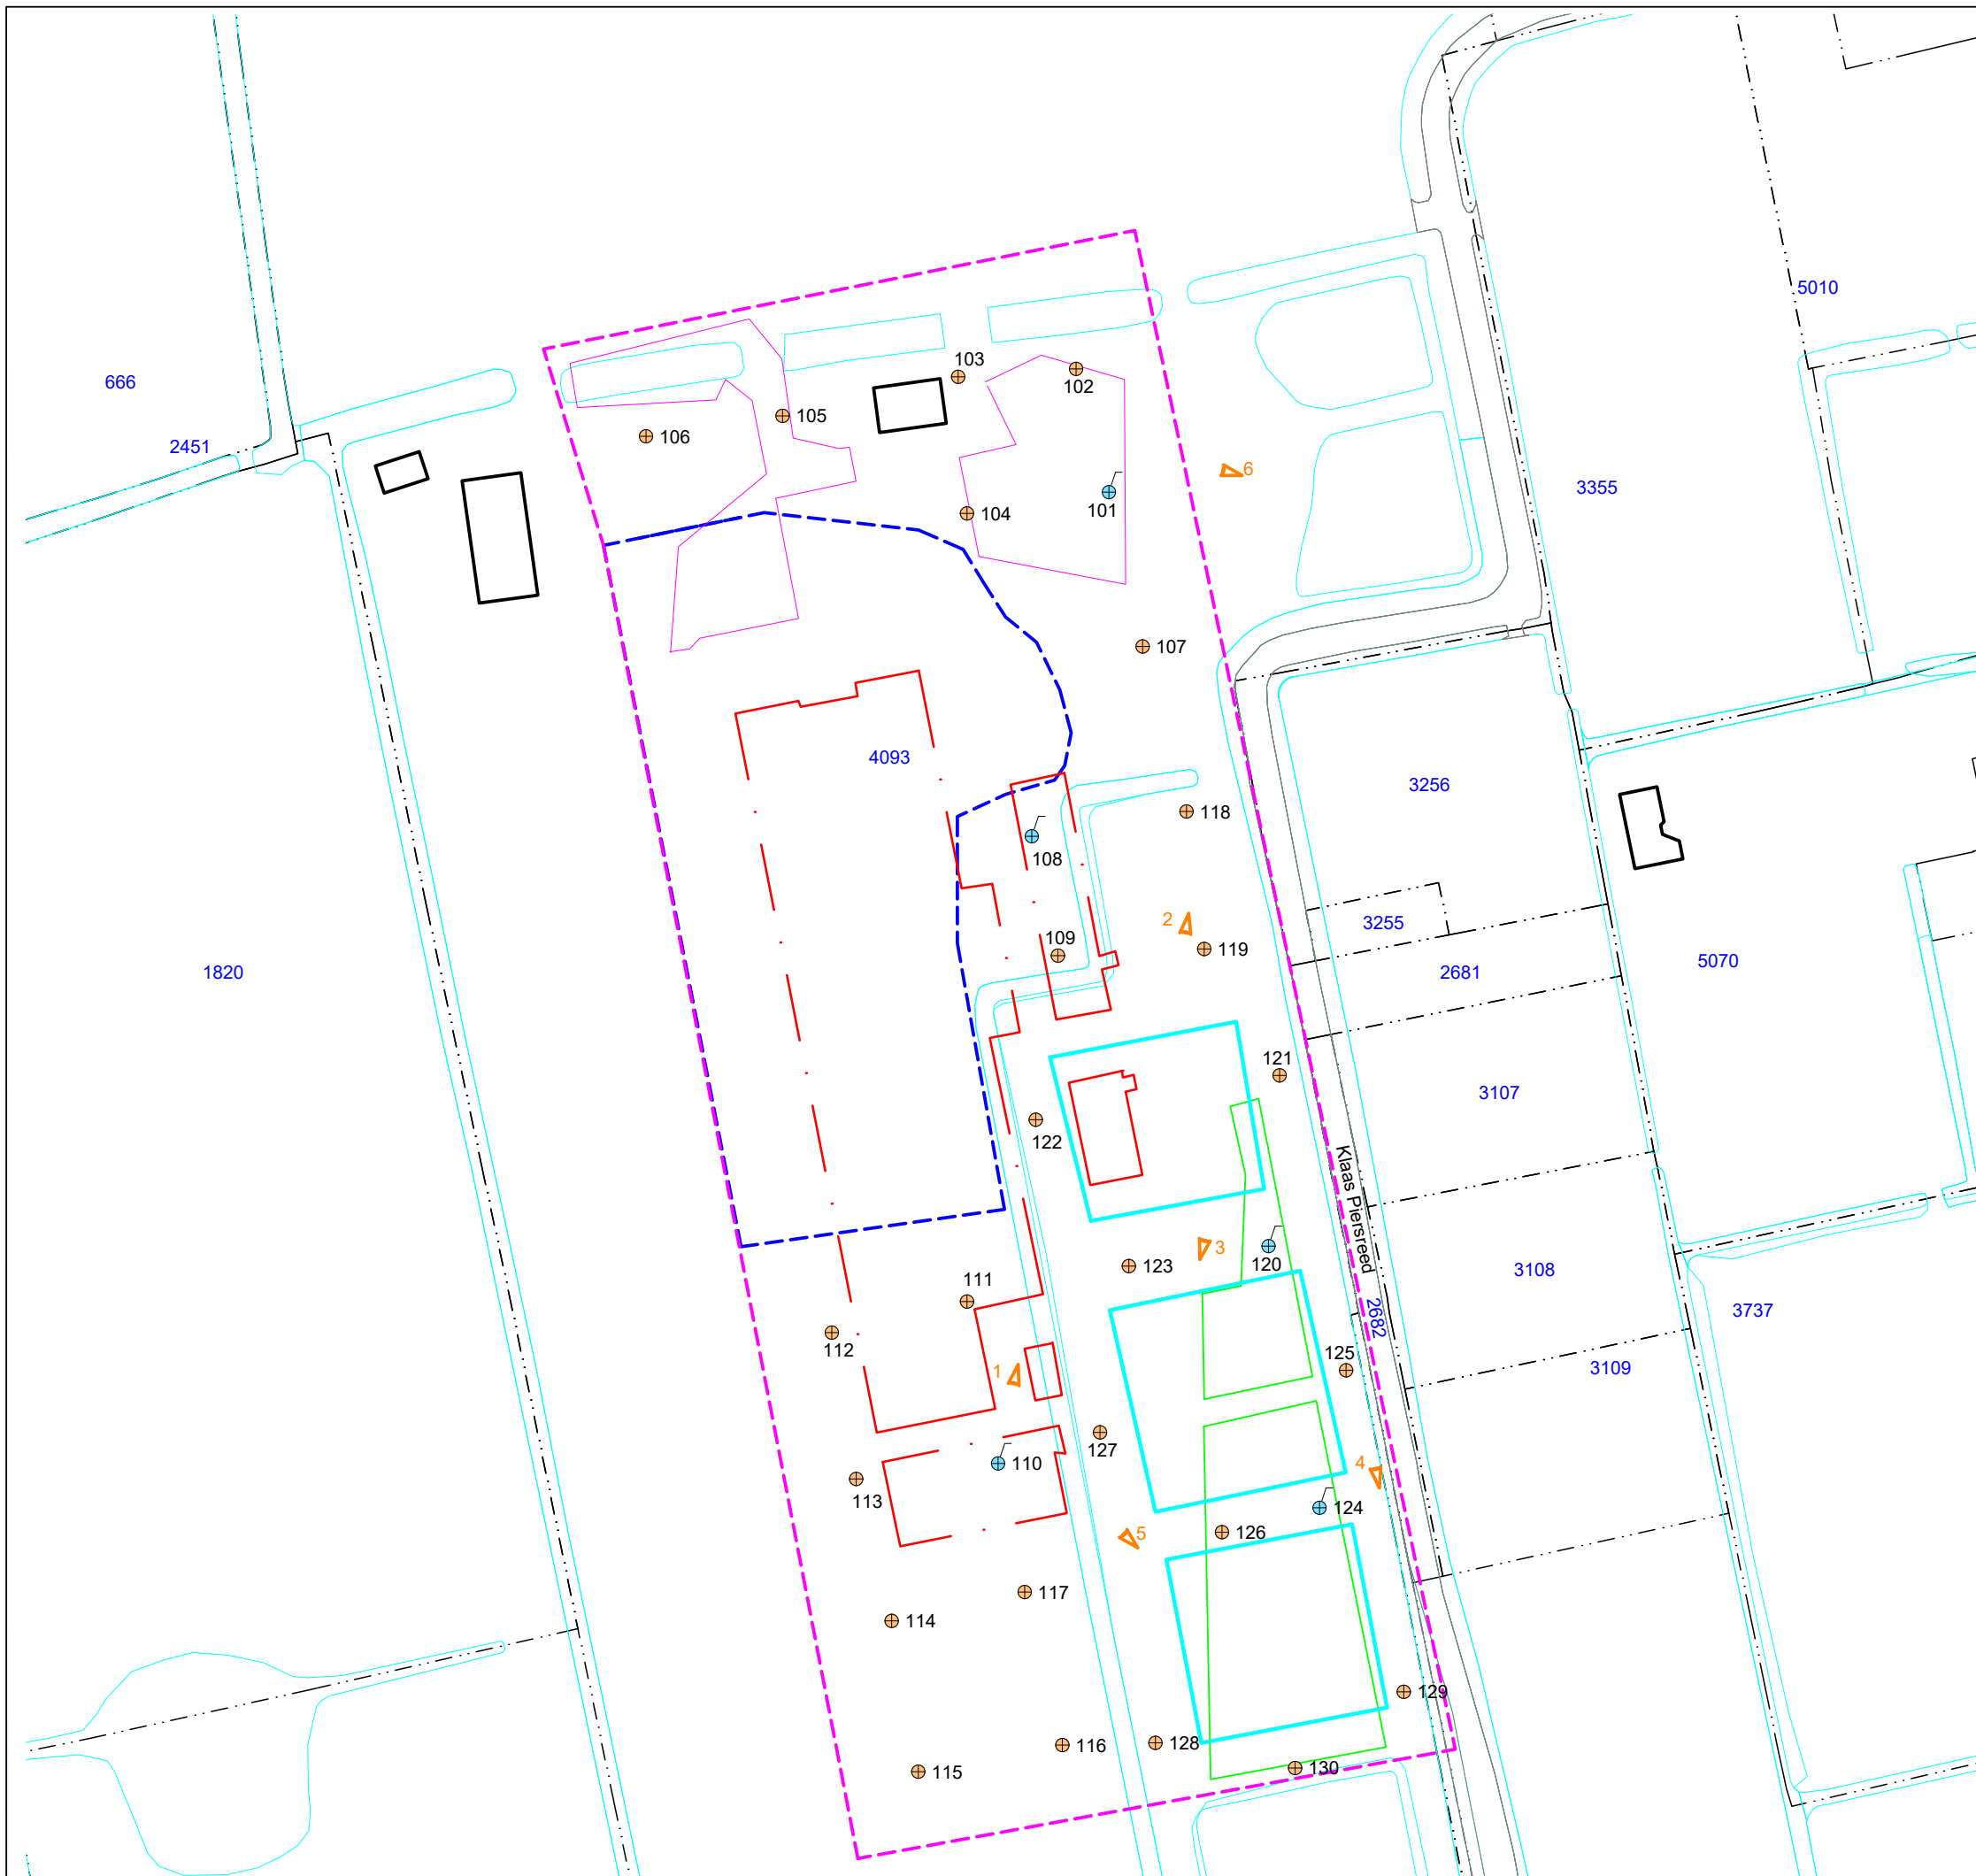
### Tekening

De locatie is momenteel braakliggend en begroeid met bossages. Aan de (zuid)oostzijde bevinden zich spoelvijvers. De locatie valt binnen het huidige drinkwaterproductiebedrijf Noardburgum van Vitens. Tijdens de visuele inspectie van de locatie zijn geen bodembedreigende activiteiten aangetroffen. In bijlage 6 is een situatietekening opgenomen.
