VERKENNEND BODEMONDERZOEK CONFORM NEN 5740 &  
NADER BODEMONDERZOEK CONFORM NTA 5755

Locatie : Julianastraat 50 te Asten  
Opdrachtgever : Aldi Vastgoed BV  
Projectnummer : 25.23.00260  
Datum : 2 november 2023  
Versie : Definitief

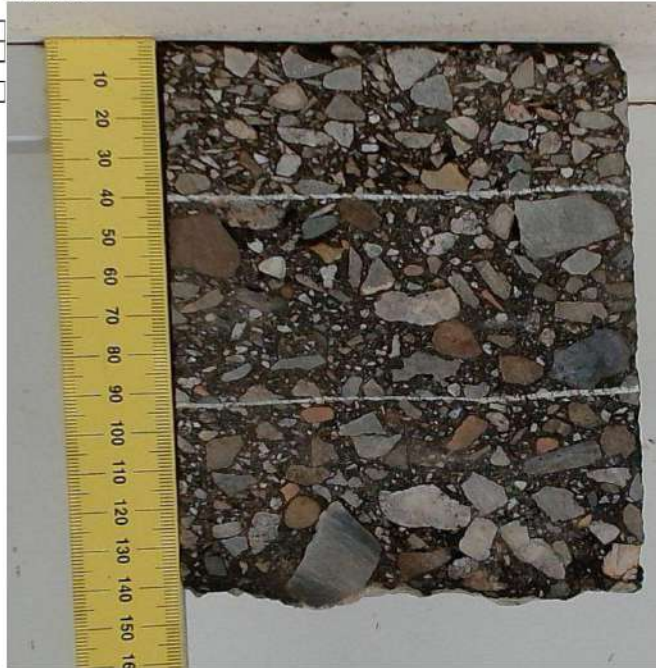
## Profiel foto

| Aantal lagen | 3 |

| Laagnummer | Soort asfalt | Opmerking | Cumulatieve laagdikte<br>meting (mm) | Gemiddelde<br>dikte laag (mm) | Fluorescentie<br>Ja / Nee | Fluorescentie<br>positief gebied (mm) |

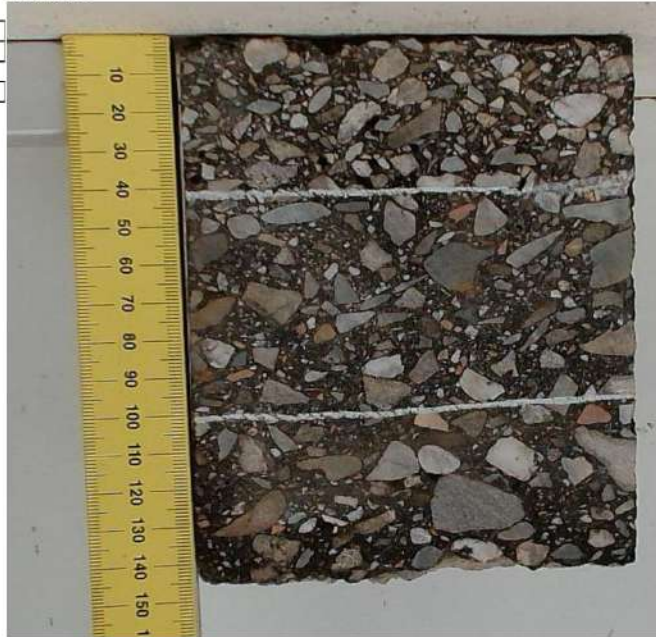
## Profiel foto

| Aantal lagen | 3 |

| Laagnummer | Soort asfalt | Opmerking | Cumulatieve laagdikte<br>meting (mm) | Gemiddelde<br>dikte laag (mm) | Fluorescentie<br>Ja / Nee | Fluorescentie<br>positief gebied (mm) |

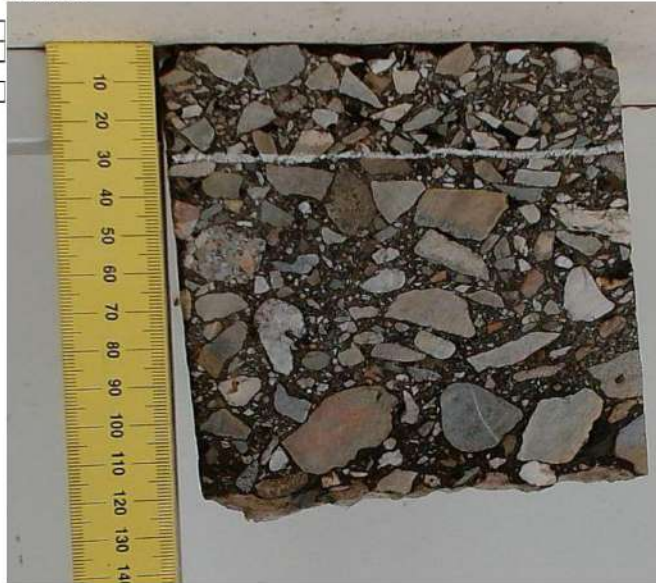
## Profiel foto

| Aantal lagen | 2 |

| Laagnummer | Soort asfalt | Opmerking | Cumulatieve laagdikte<br>meting (mm) | Gemiddelde<br>dikte laag (mm) | Fluorescentie<br>Ja / Nee | Fluorescentie<br>positief gebied (mm) |

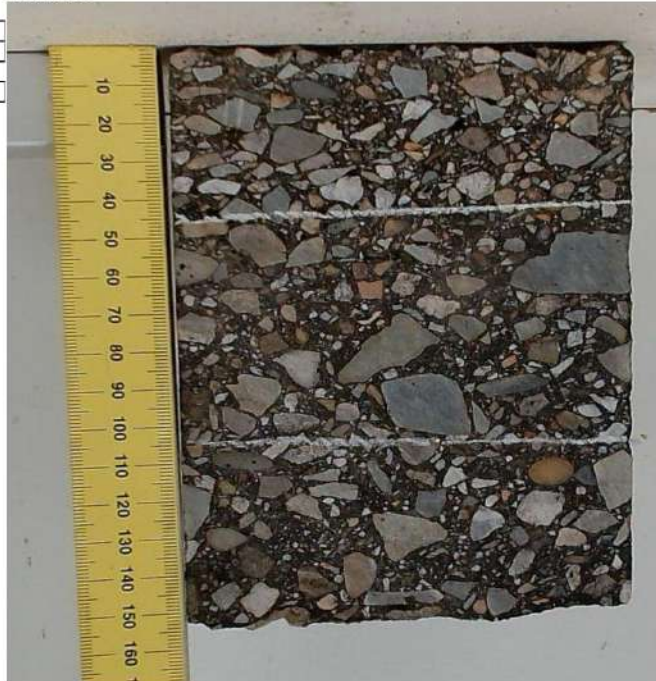
## Profiel foto

| Aantal lagen | 3 |

| Laagnummer | Soort asfalt | Opmerking | Cumulatieve laagdikte<br>meting (mm) | Gemiddelde<br>dikte laag (mm) | Fluorescentie<br>Ja / Nee | Fluorescentie<br>positief gebied (mm) |

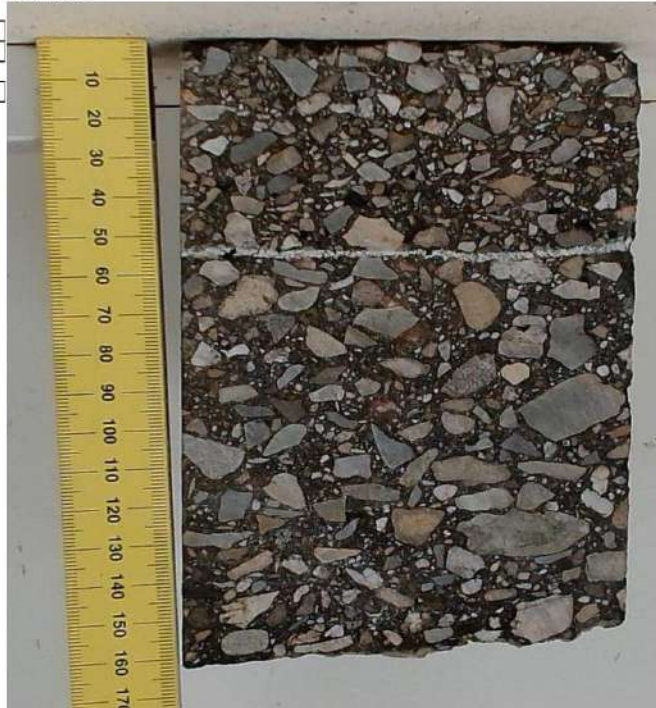
## Profiel foto

| Aantal lagen | 2 |

| Laagnummer | Soort asfalt | Opmerking | Cumulatieve laagdikte<br>meting (mm) | Gemiddelde<br>dikte laag (mm) | Fluorescentie<br>Ja / Nee | Fluorescentie<br>positief gebied (mm) |

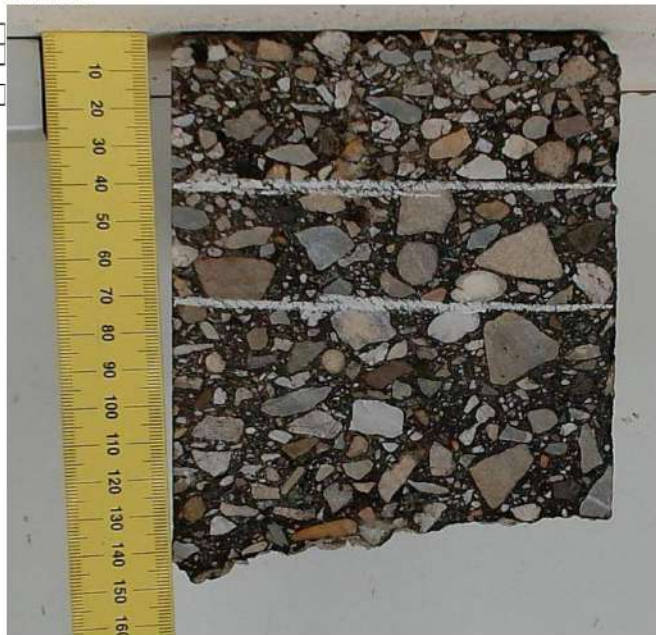
## Profiel foto

| Aantal lagen | 3 |

| Laagnummer | Soort asfalt | Opmerking | Cumulatieve laagdikte<br>meting (mm) | Gemiddelde<br>dikte laag (mm) | Fluorescentie<br>Ja / Nee | Fluorescentie<br>positief gebied (mm) |
