## Bijlage 5    Rapportage verkennend en nader bodemonderzoek

**verkennd bodemonderzoek**  
**Kleine Heitrak 44 te Asten**

*Projectnaam* Kleine Heitrak 44 te Asten  
*Projectnummer* B3155

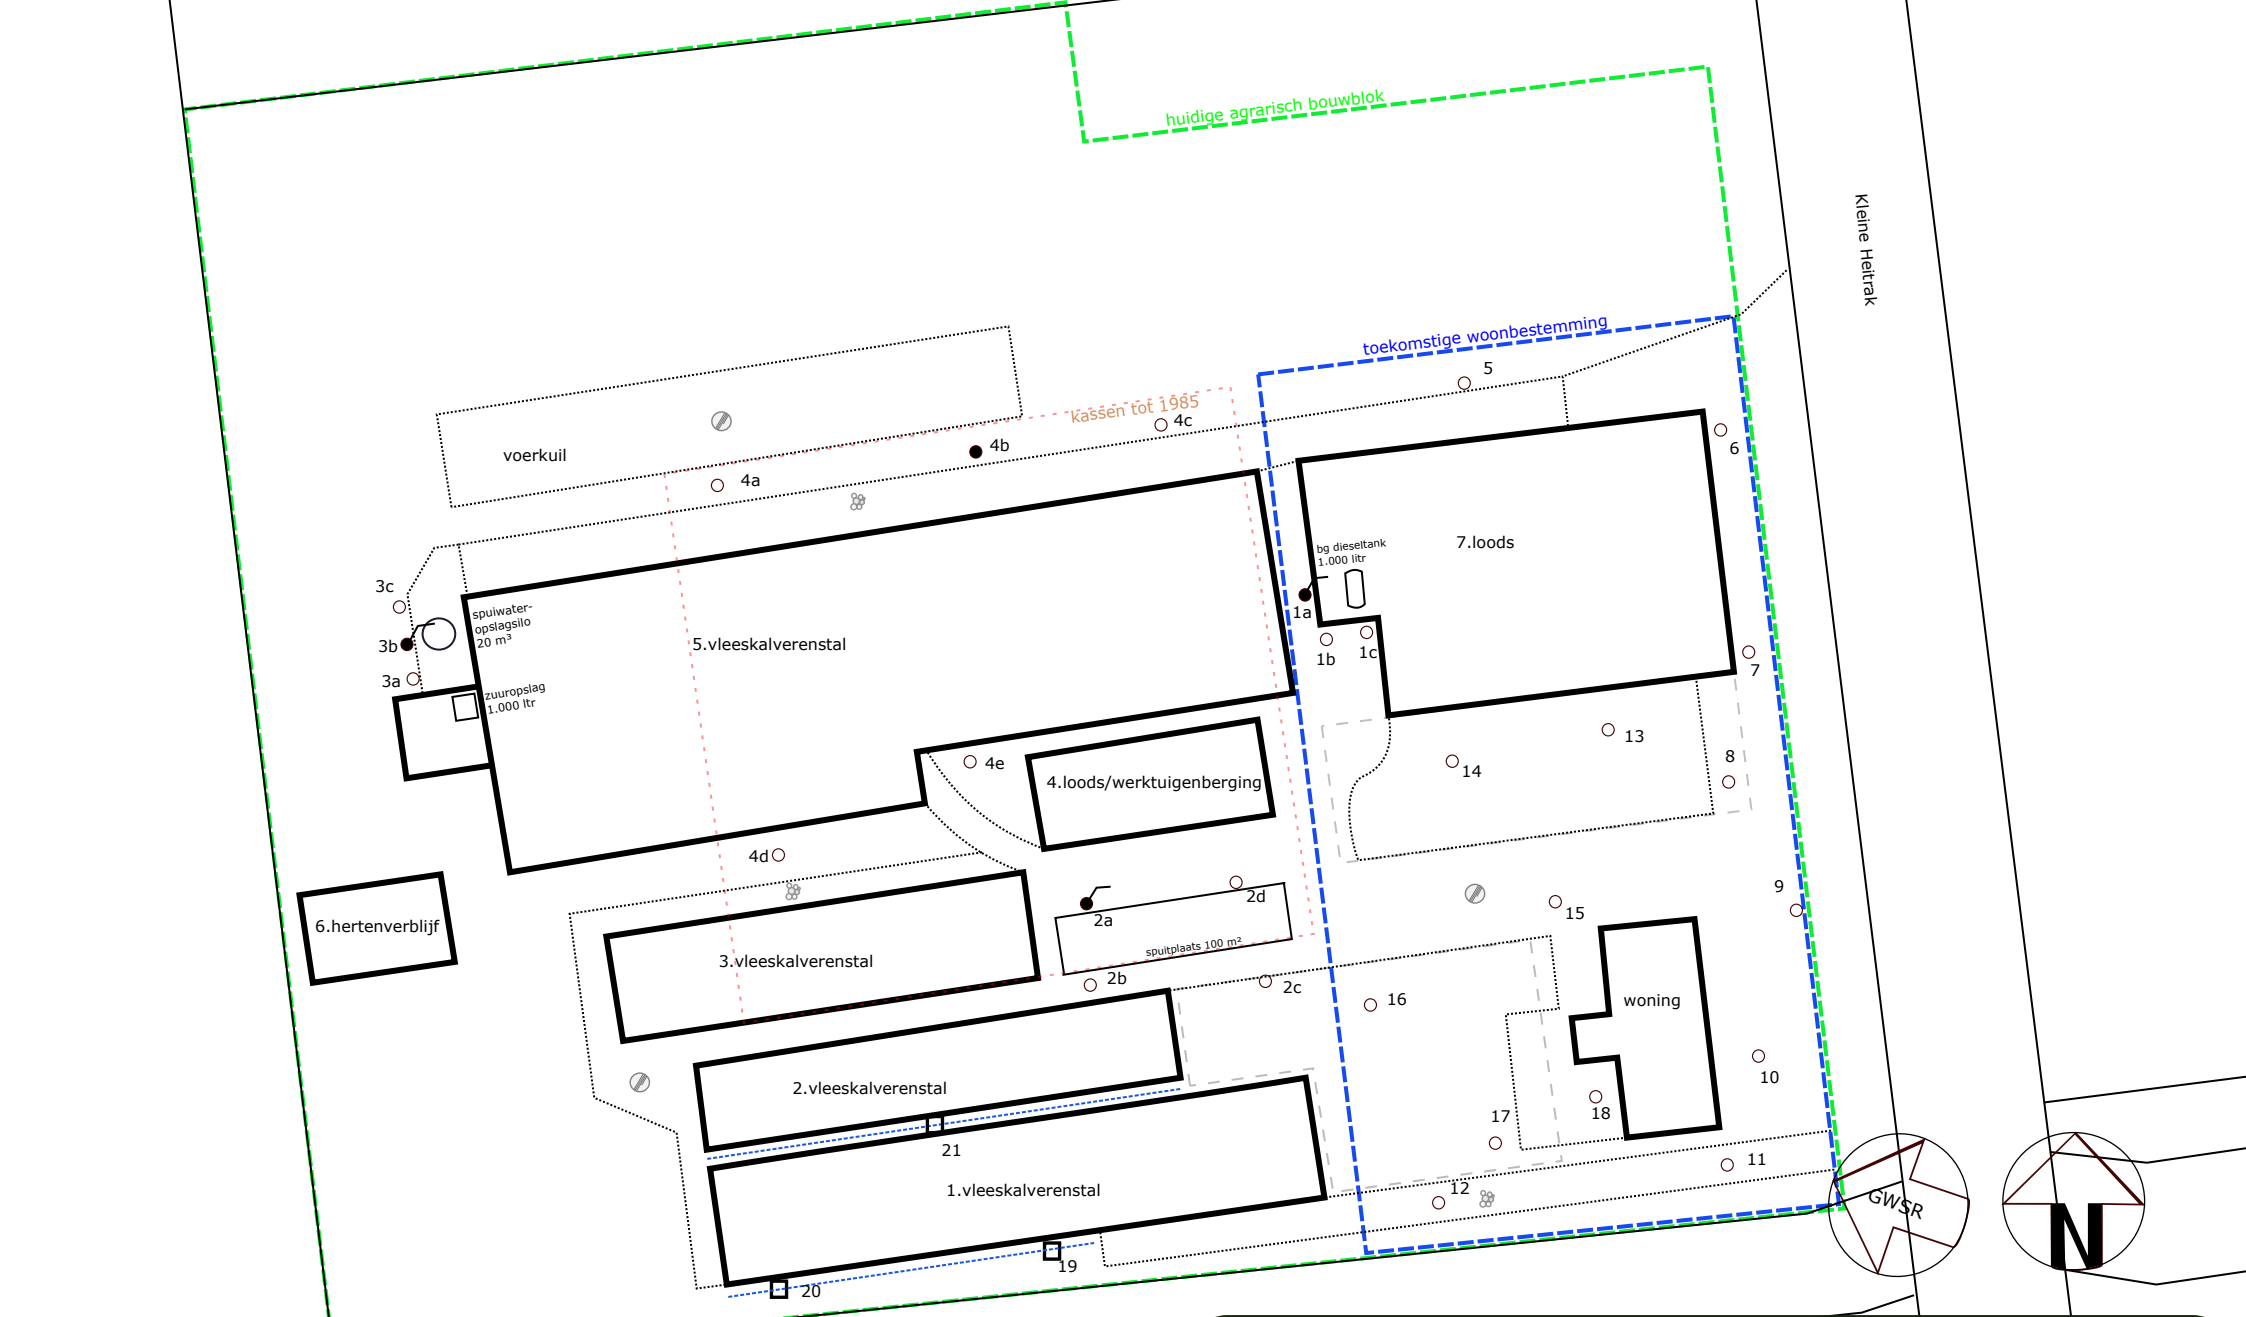
### Situatietekening met boorpunten

- In bijlage 2 is de plaats van de meetpunten in de situatietekening opgenomen.
- Voor de gedetailleerde boorprofielbeschrijvingen per boring wordt verwezen naar bijlage 3.
- In bijlage 6 zijn de veldwerkrapportages opgenomen

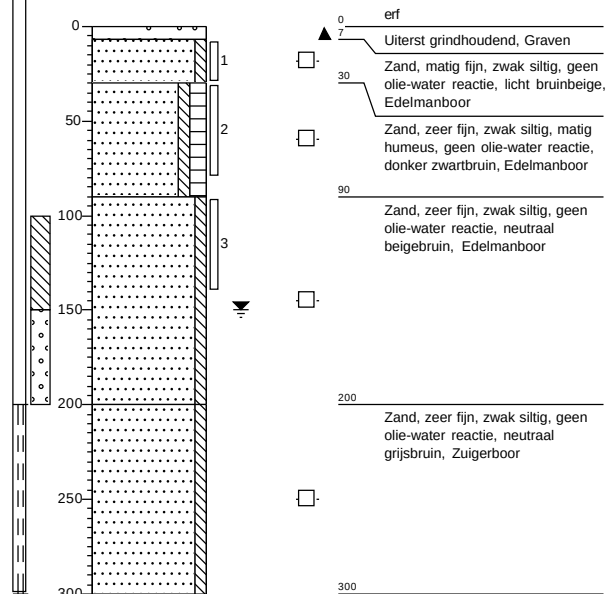
### Boring: 1a

| <i>boring</i> | <i>diepte boring (m -mv)</i> | <i>traject (m -mv)</i> | <i>soort</i> | <i>waargenomen bijzonderheden</i> |
|---|---|---|---|---|
| 1a | 3,00 | 0,00 - 0,07 | | uiterst grindhoudend |

Datum: 23-1-2023  
GWS: 150  
Boormeester: Michel Gloudemans

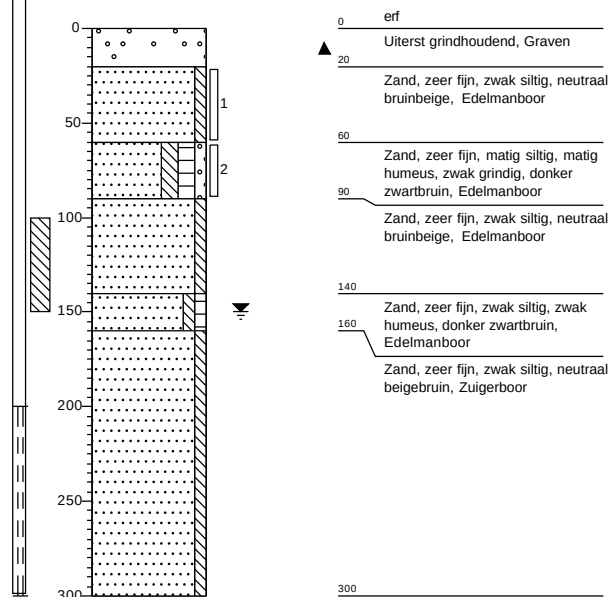
### Boring: 2a

| <i>boring</i> | <i>diepte boring (m -mv)</i> | <i>traject (m -mv)</i> | <i>soort</i> | <i>waargenomen bijzonderheden</i> |
|---|---|---|---|---|
| 2a | 3,00 | 0,00 - 0,20 | | uiterst grindhoudend |

Datum: 23-1-2023  
GWS: 150  
Boormeester: Michel Gloudemans

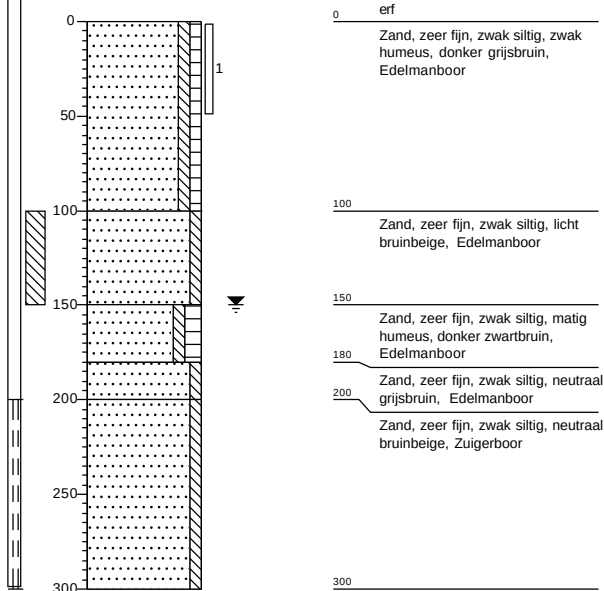
### Boring: 3b

Datum: 23-1-2023  
GWS: 150  
Boormeester: Michel Gloudemans

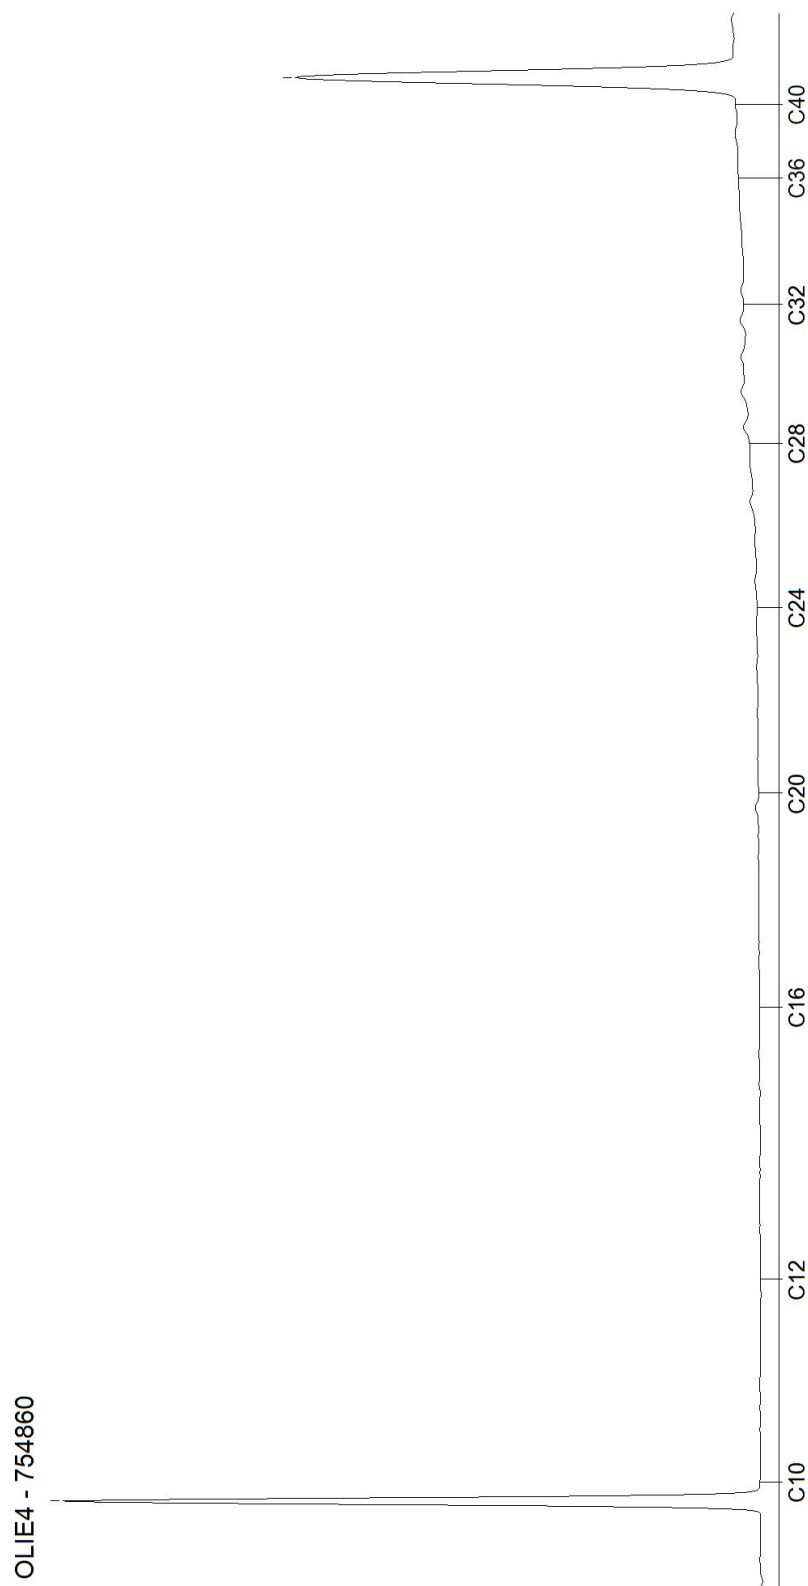
**Monster beschrijving: BG1 dieseltank 1a (7-30) 1b (8-30) 1c (17-40)**

CHROMATOGRAM for Order No. 1233594, Analysis No. 754860, created at 26.01.2023 11:07:59

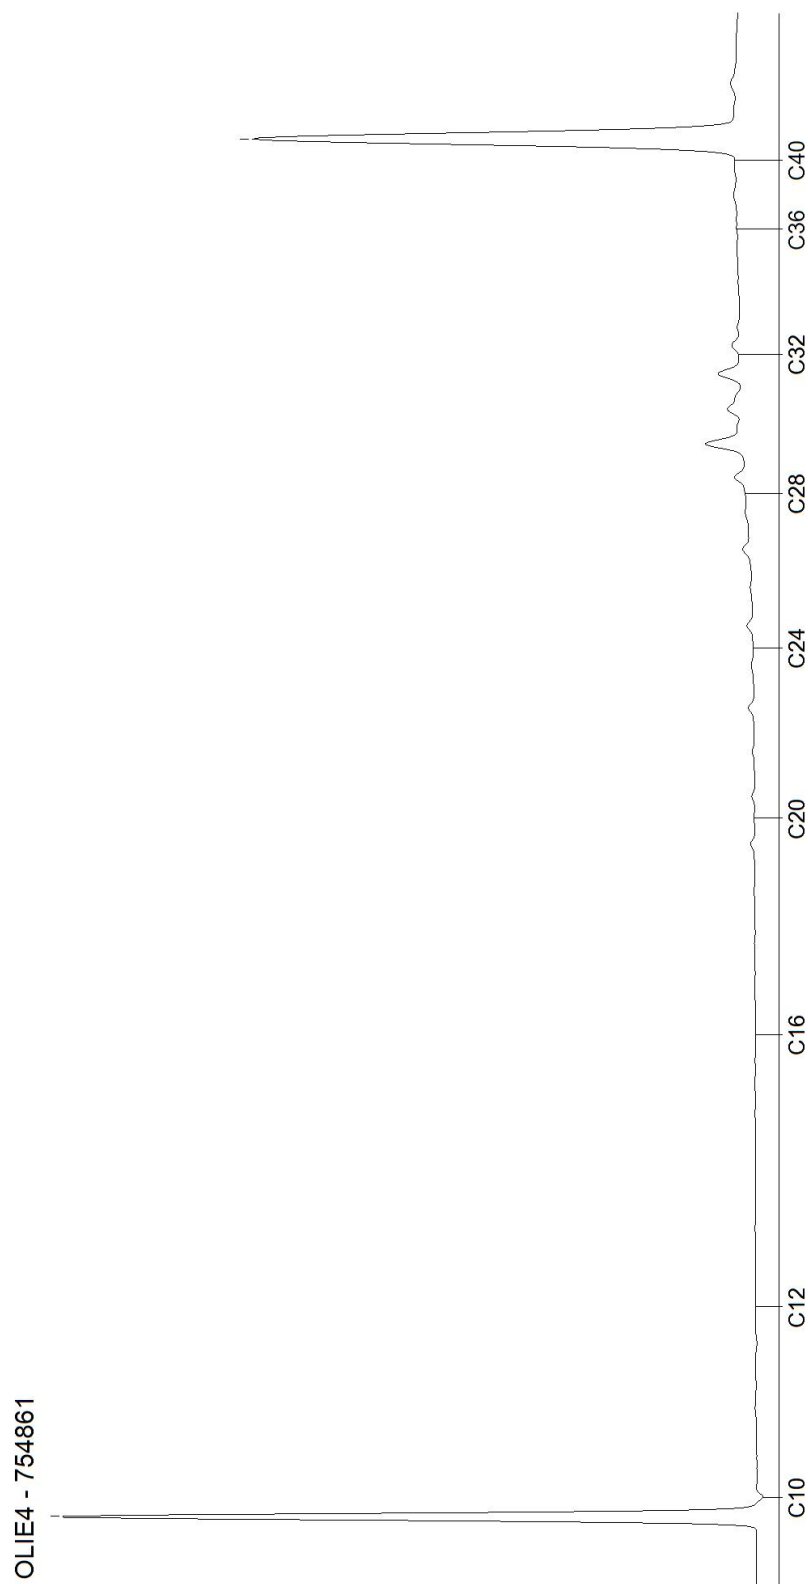
**Monster beschrijving: BG2 spoelplaats 2a (20-60) 2b (15-25) 2c (0-20) 2d (28-50)**

CHROMATOGRAM for Order No. 1233594, Analysis No. 754861, created at 27.01.2023 06:48:22

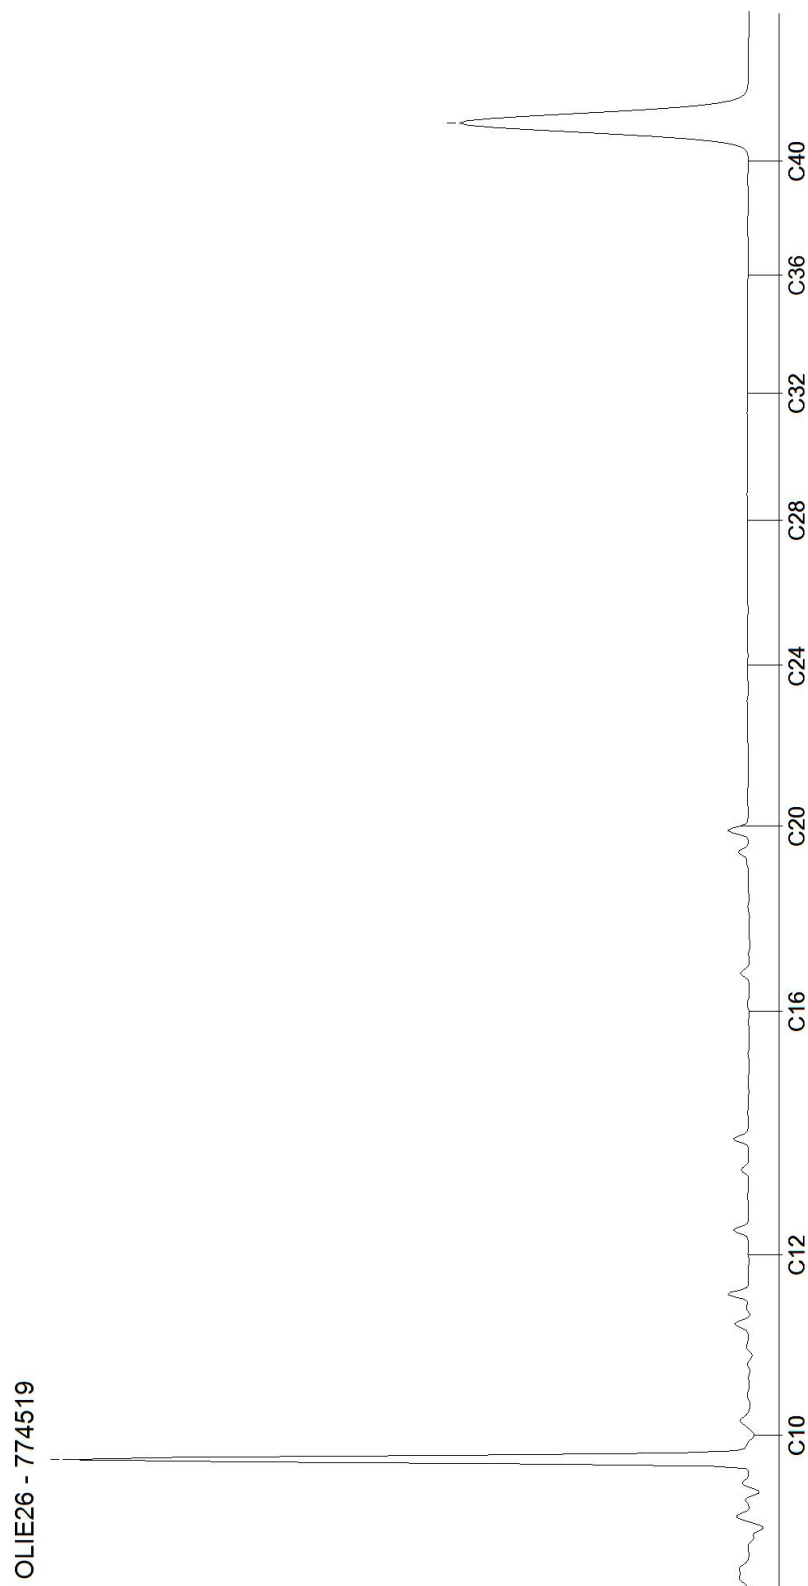
**Monster beschrijving: 1a-1-1 1a (200-300)**

CHROMATOGRAM for Order No. 1237022, Analysis No. 774519, created at 06.02.2023 13:44:52

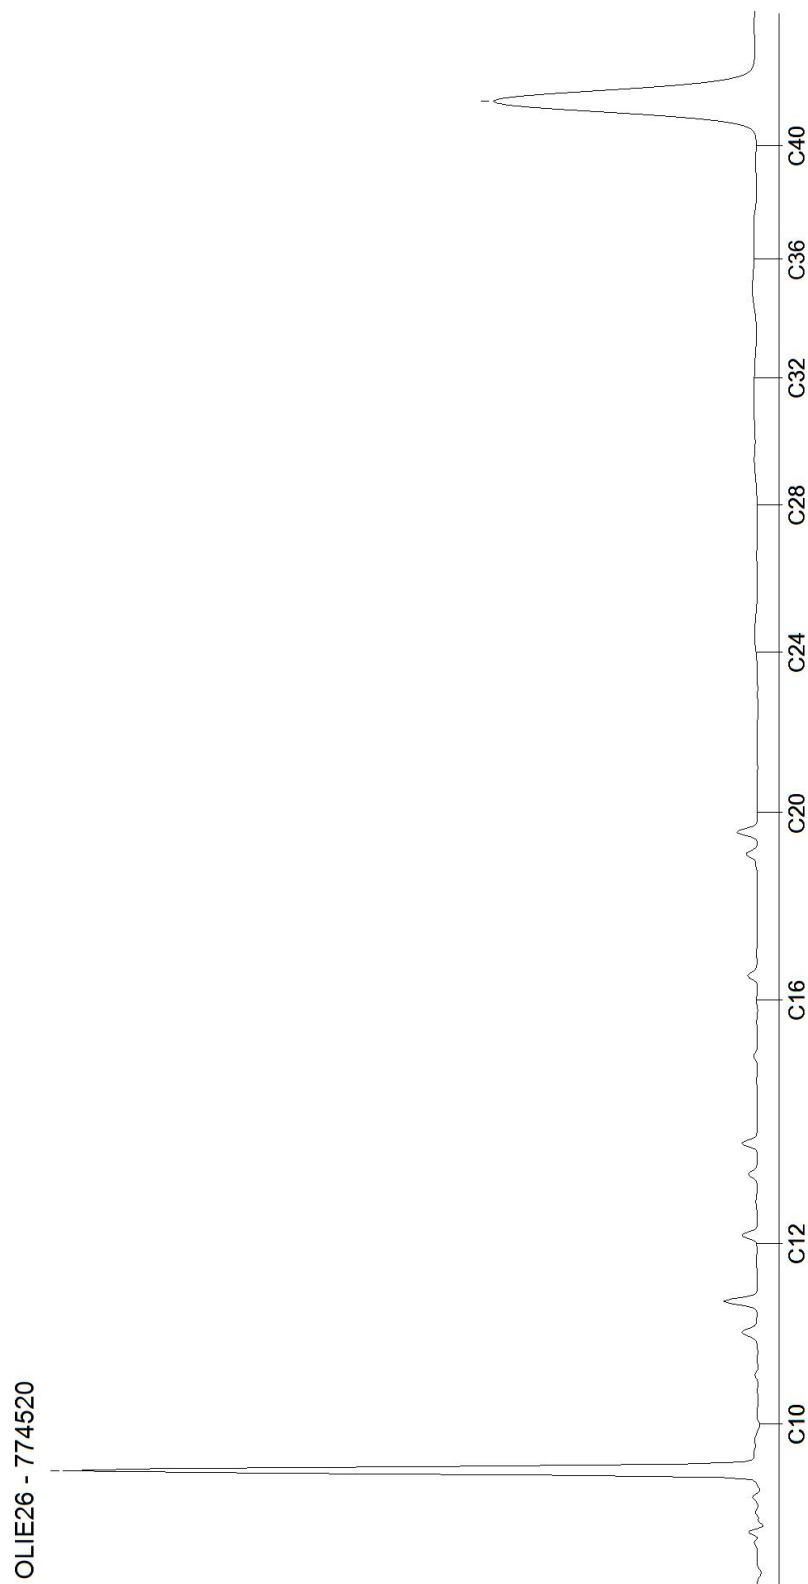
**Monster beschrijving: 2a-1-1 2a (200-300)**

CHROMATOGRAM for Order No. 1237022, Analysis No. 774520, created at 07.02.2023 06:46:56
