**1702628 RG**

19 oktober 2017

**Rapport**  
Resultaten Grondonderzoek  
**Geotechnisch onderzoek,**  
**Konijnenburgweg e.o. te Bergen op**  
**Zoom**

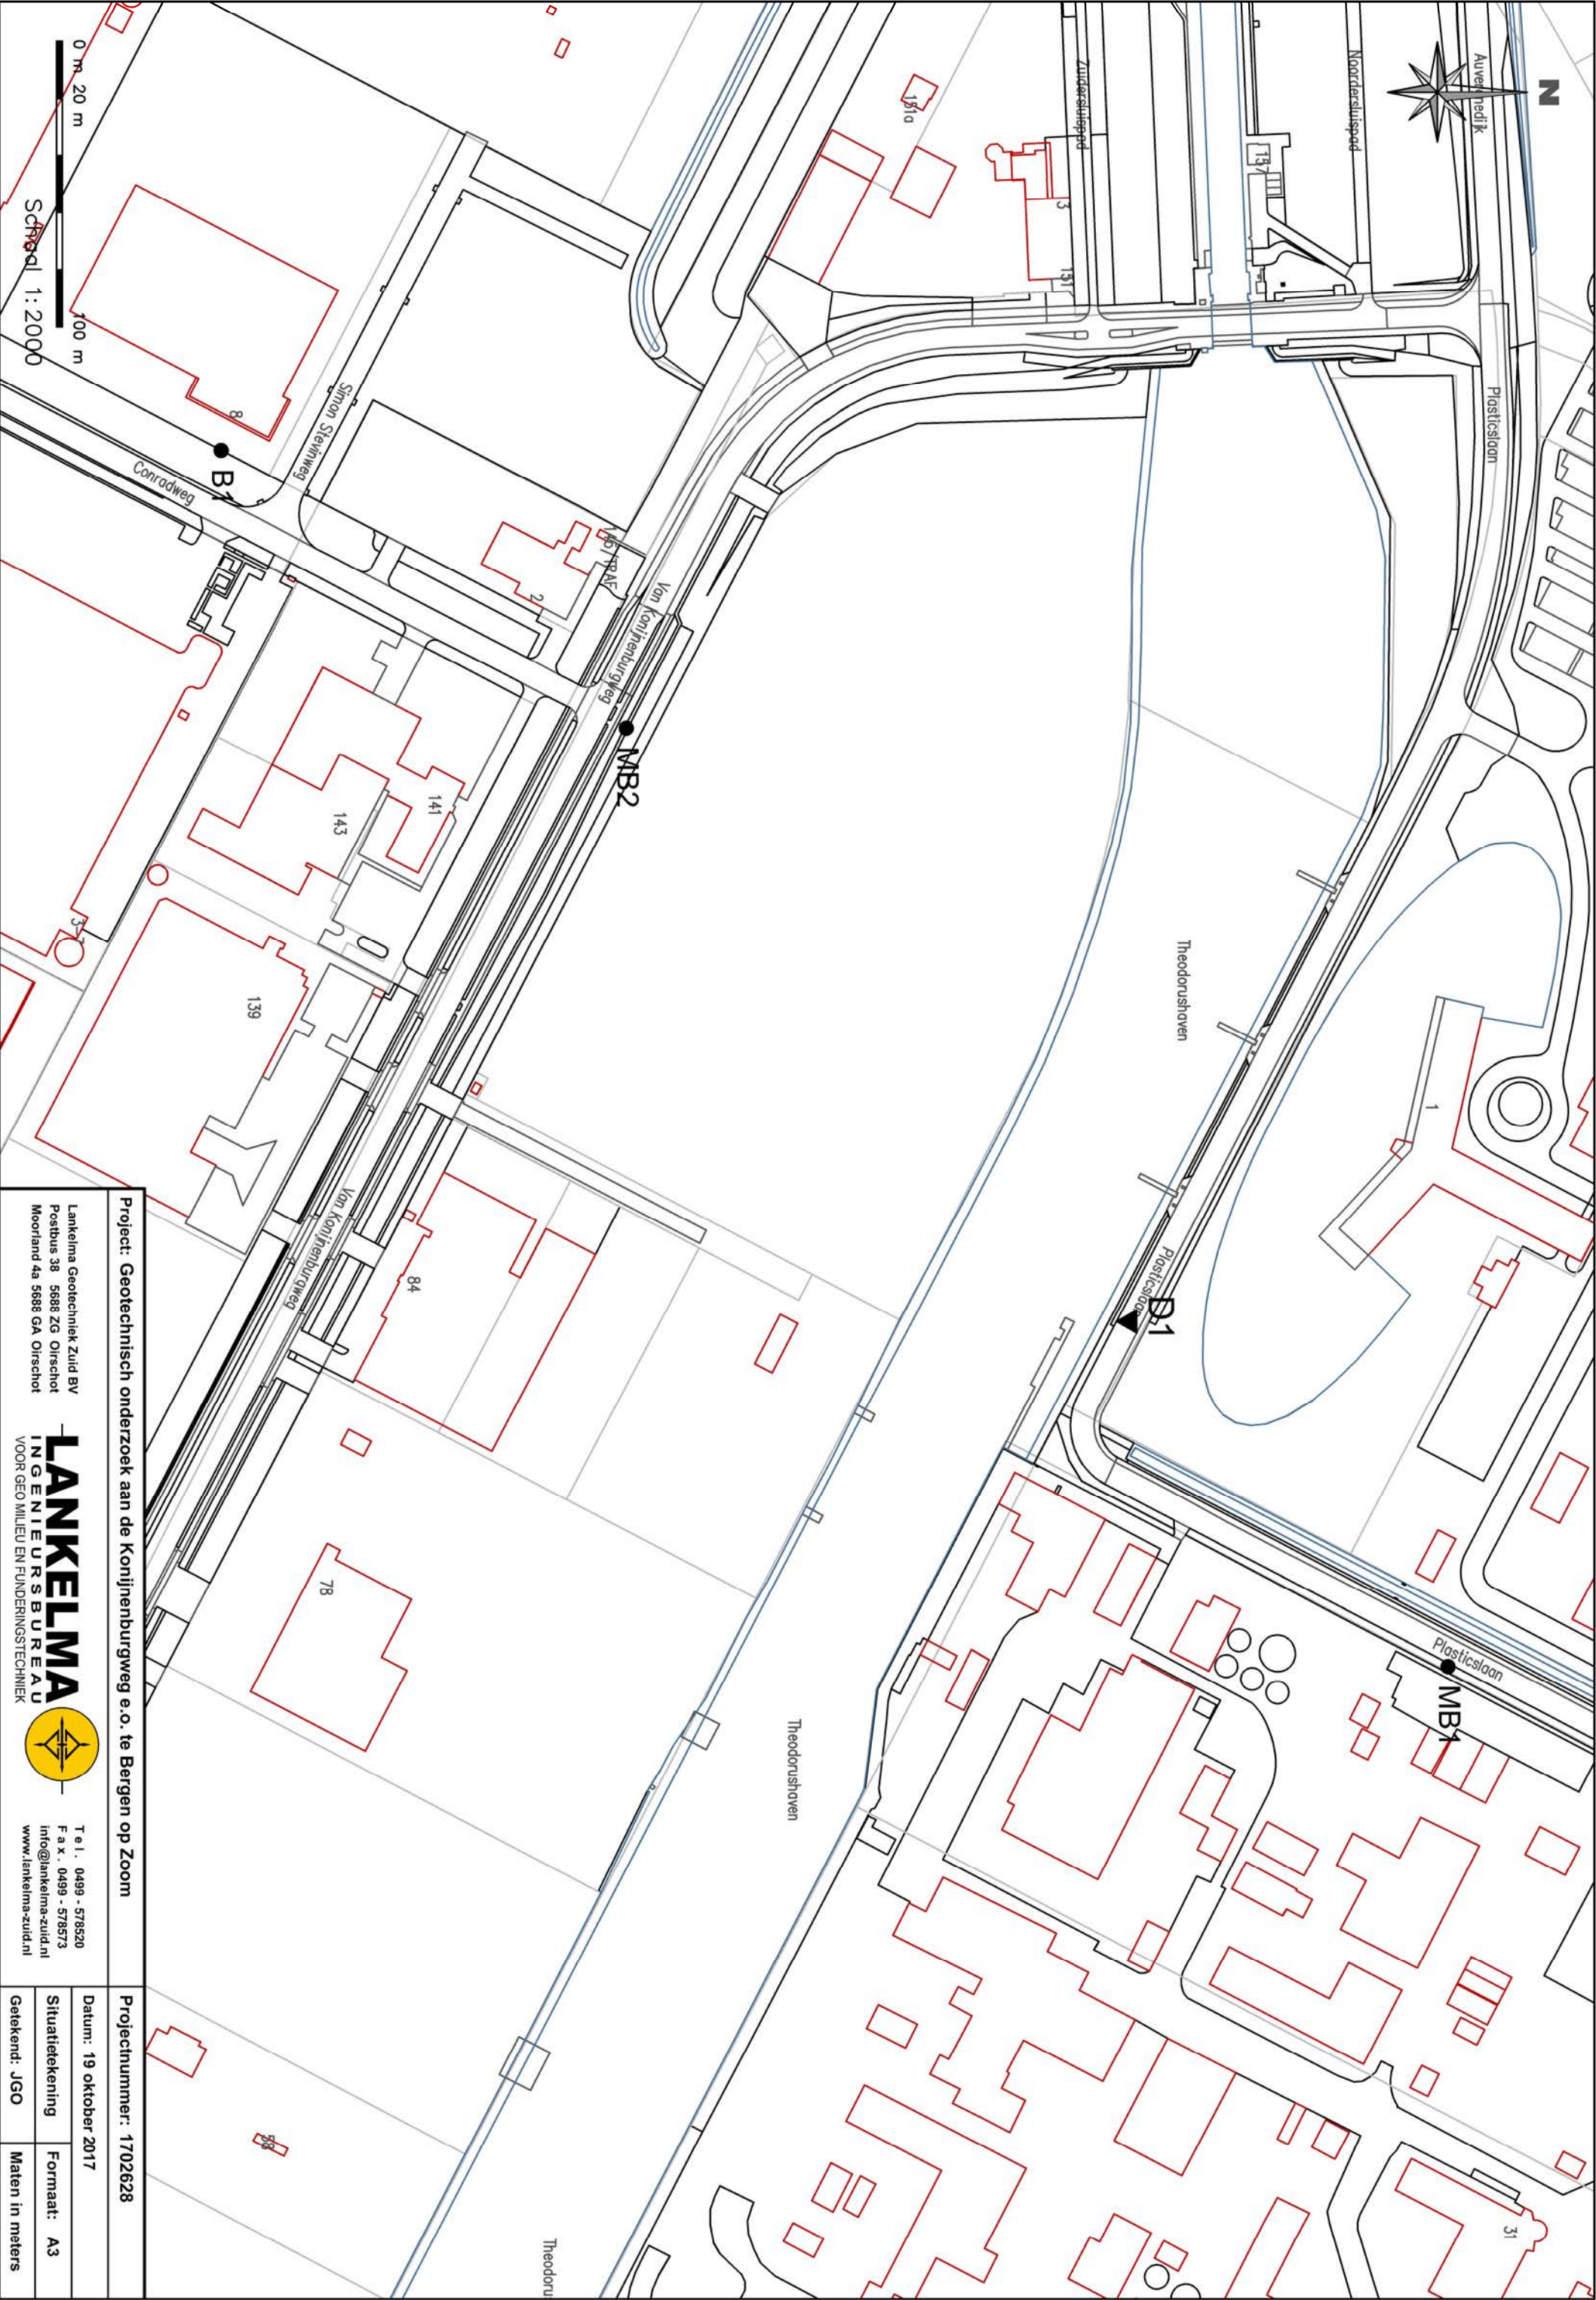
| <div><div><div>LANKELMA</div><div>INGENIEURSBUREAU</div><div>VOOR GEO MILIEU EN FUNDERINGSTECHNIEK</div></div><div></div></div> | | Situatiekening | |

In Bijlage 1 zijn de sondeergegevens in grafiekvorm weergegeven, evenals een situatieschets met de locaties van de sondeerpunten.

De boorstaten zijn weergegeven in Bijlage 1, de situering van de boringen is weergegeven op de situatietekening.

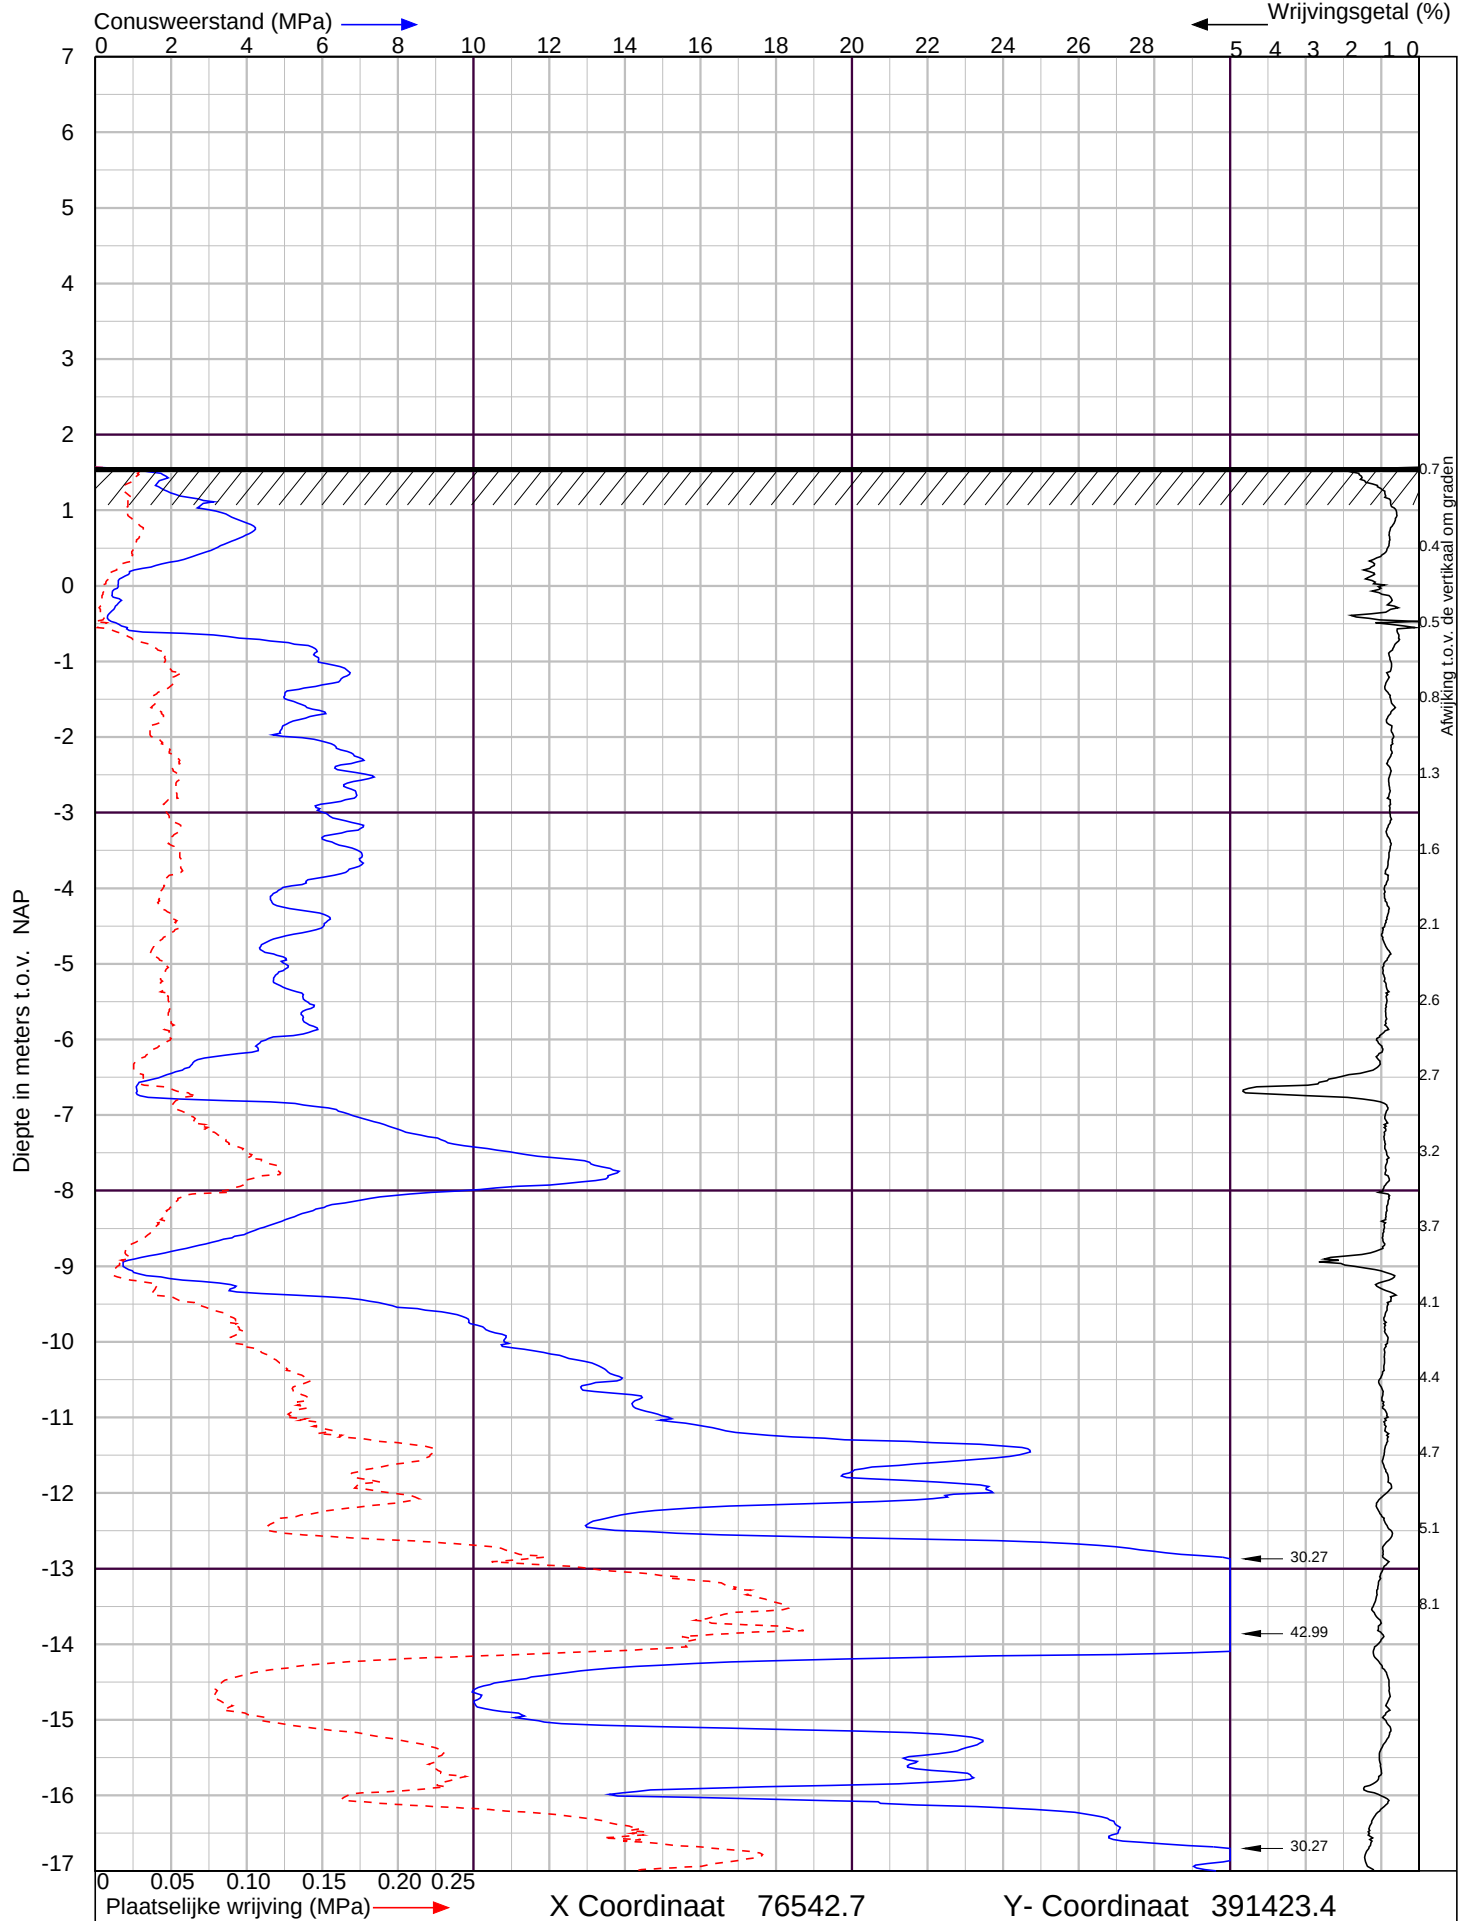
Sondeer nr. : **1**

Sondering volgens NEN-EN-ISO 22476-1 Klasse 2

MV. is 1.57 m tov NAP

Voor dit project zijn door ons bureau 6 sonderingen gemaakt. Het betreft de sondeernummers: D1 t/m D6. De sonderingen zijn uitgevoerd conform NEN-EN-ISO 22476-1, met een sondeertruck met een elektrische kleefmantelconus klasse 2.

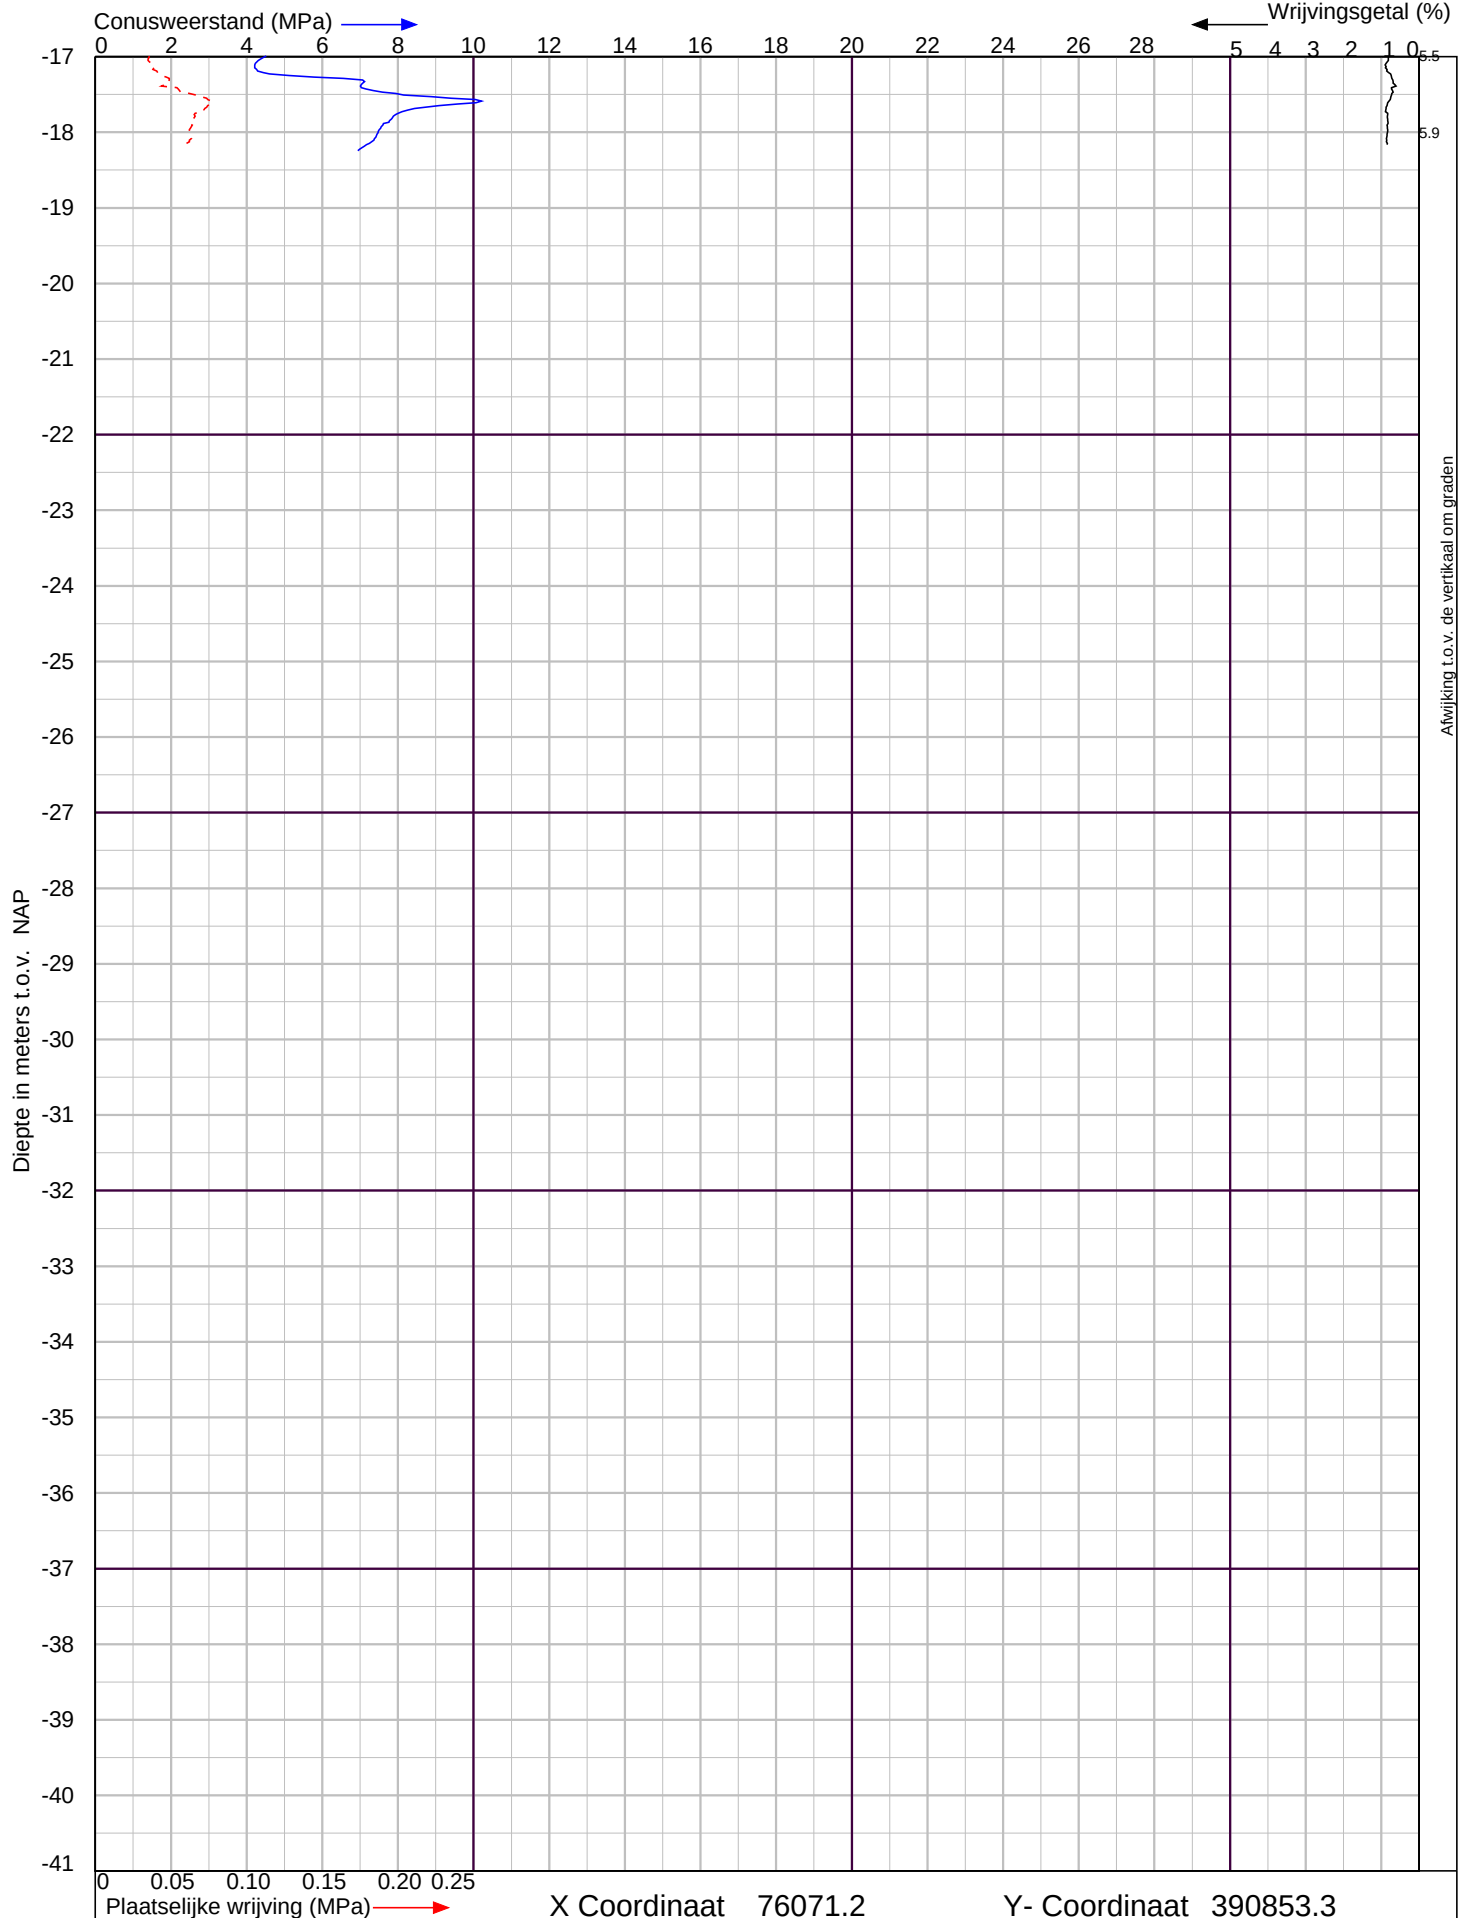
Sondeer nr. : **2**

Sondering volgens NEN-EN-ISO 22476-1 Klasse 2

MV. is 1.71 m tov NAP

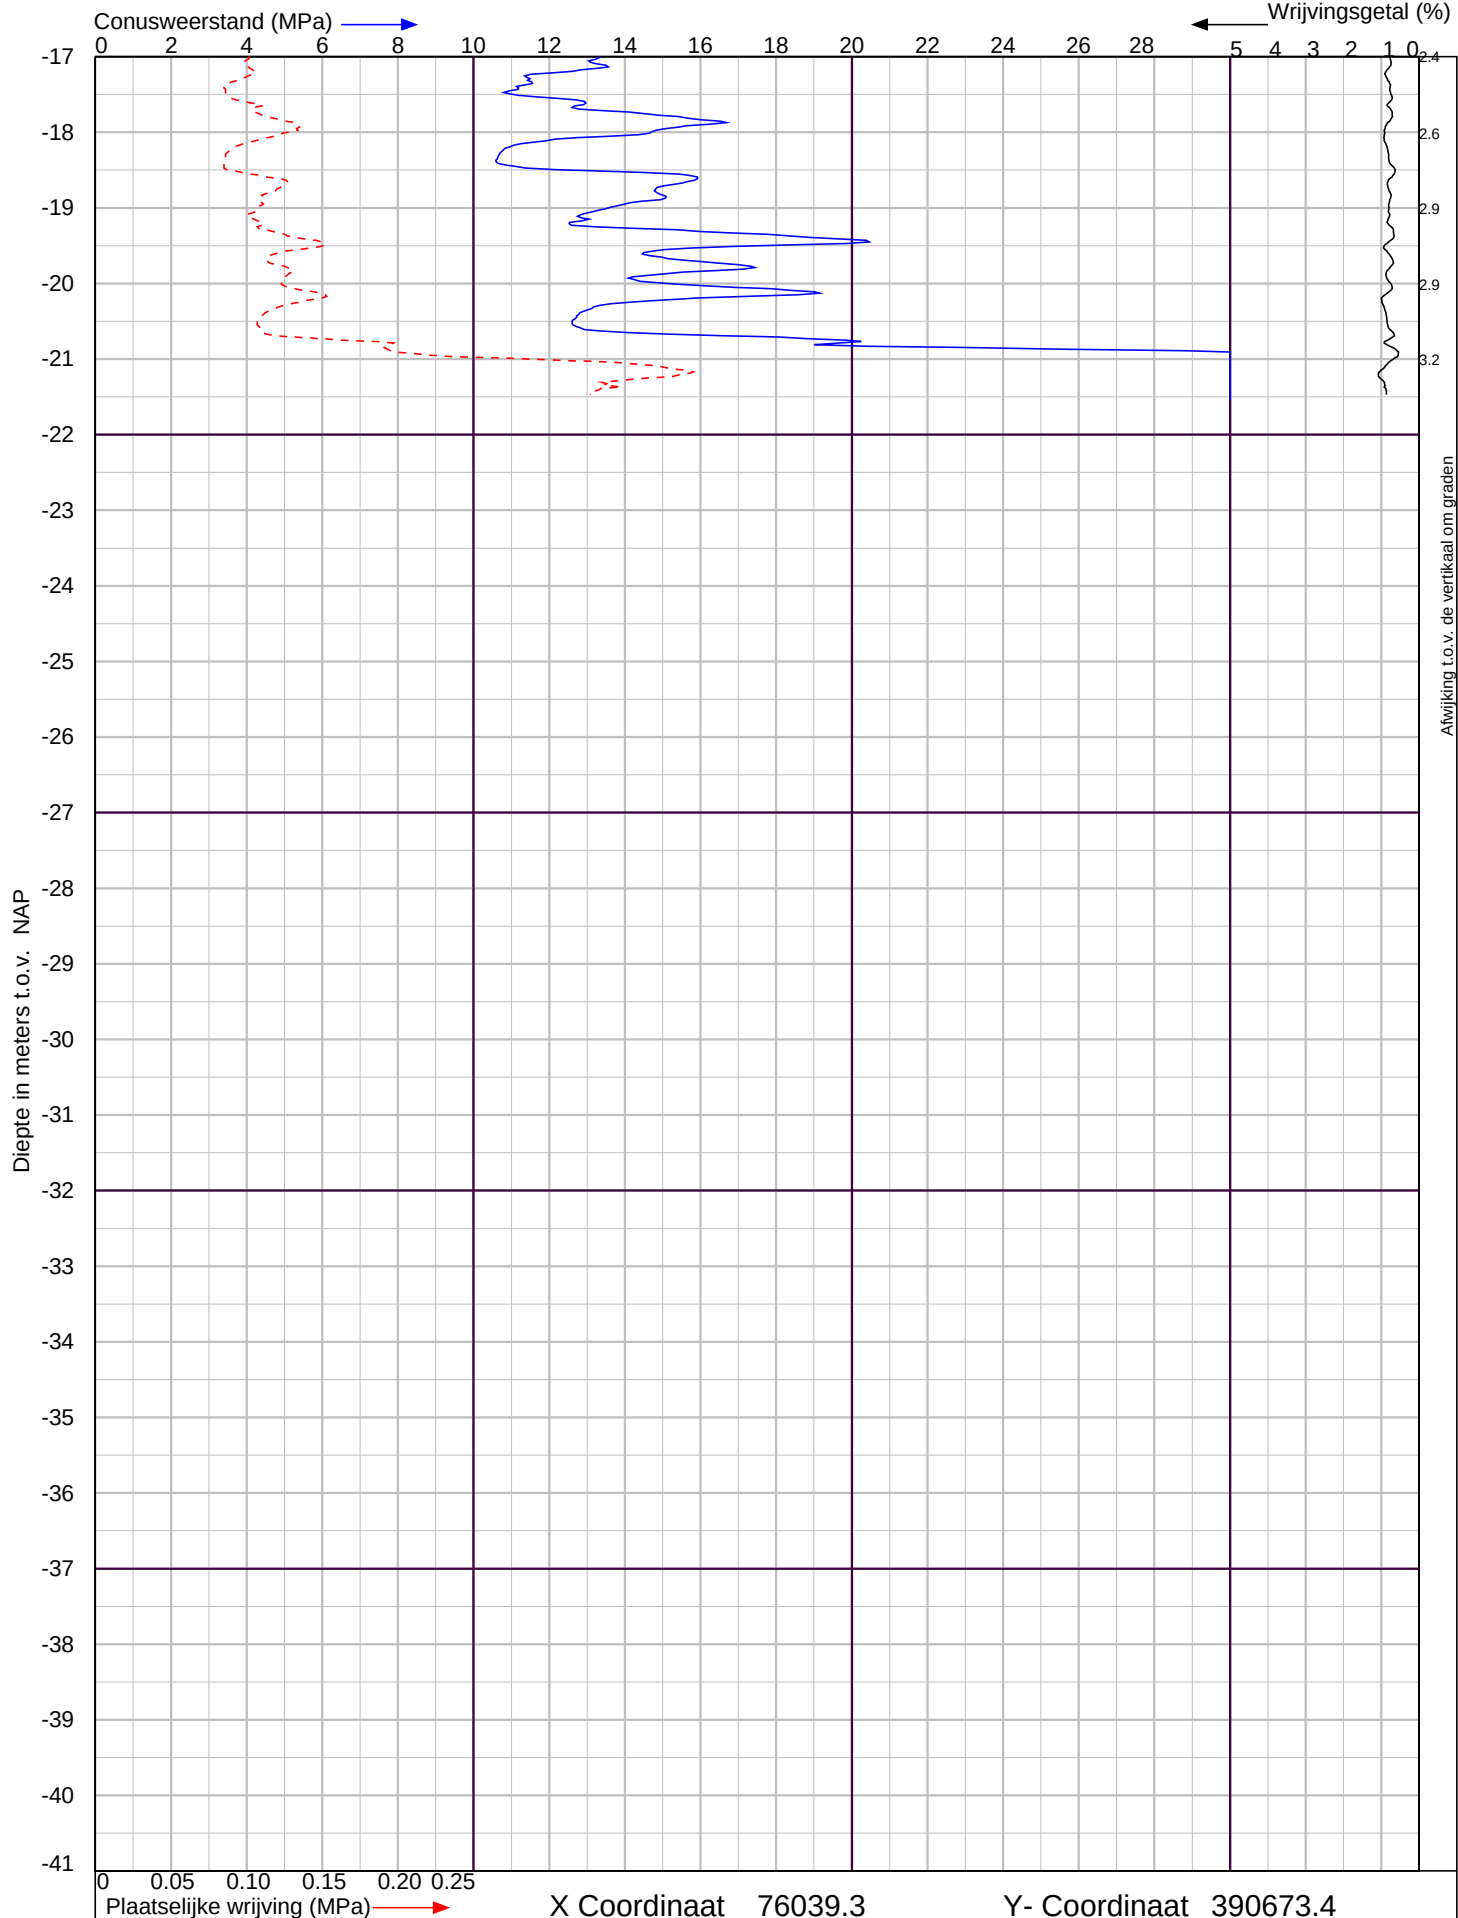
Sondeer nr. : **3**

Sondering volgens NEN-EN-ISO 22476-1 Klasse 2

MV. is 1.44 m tov NAP

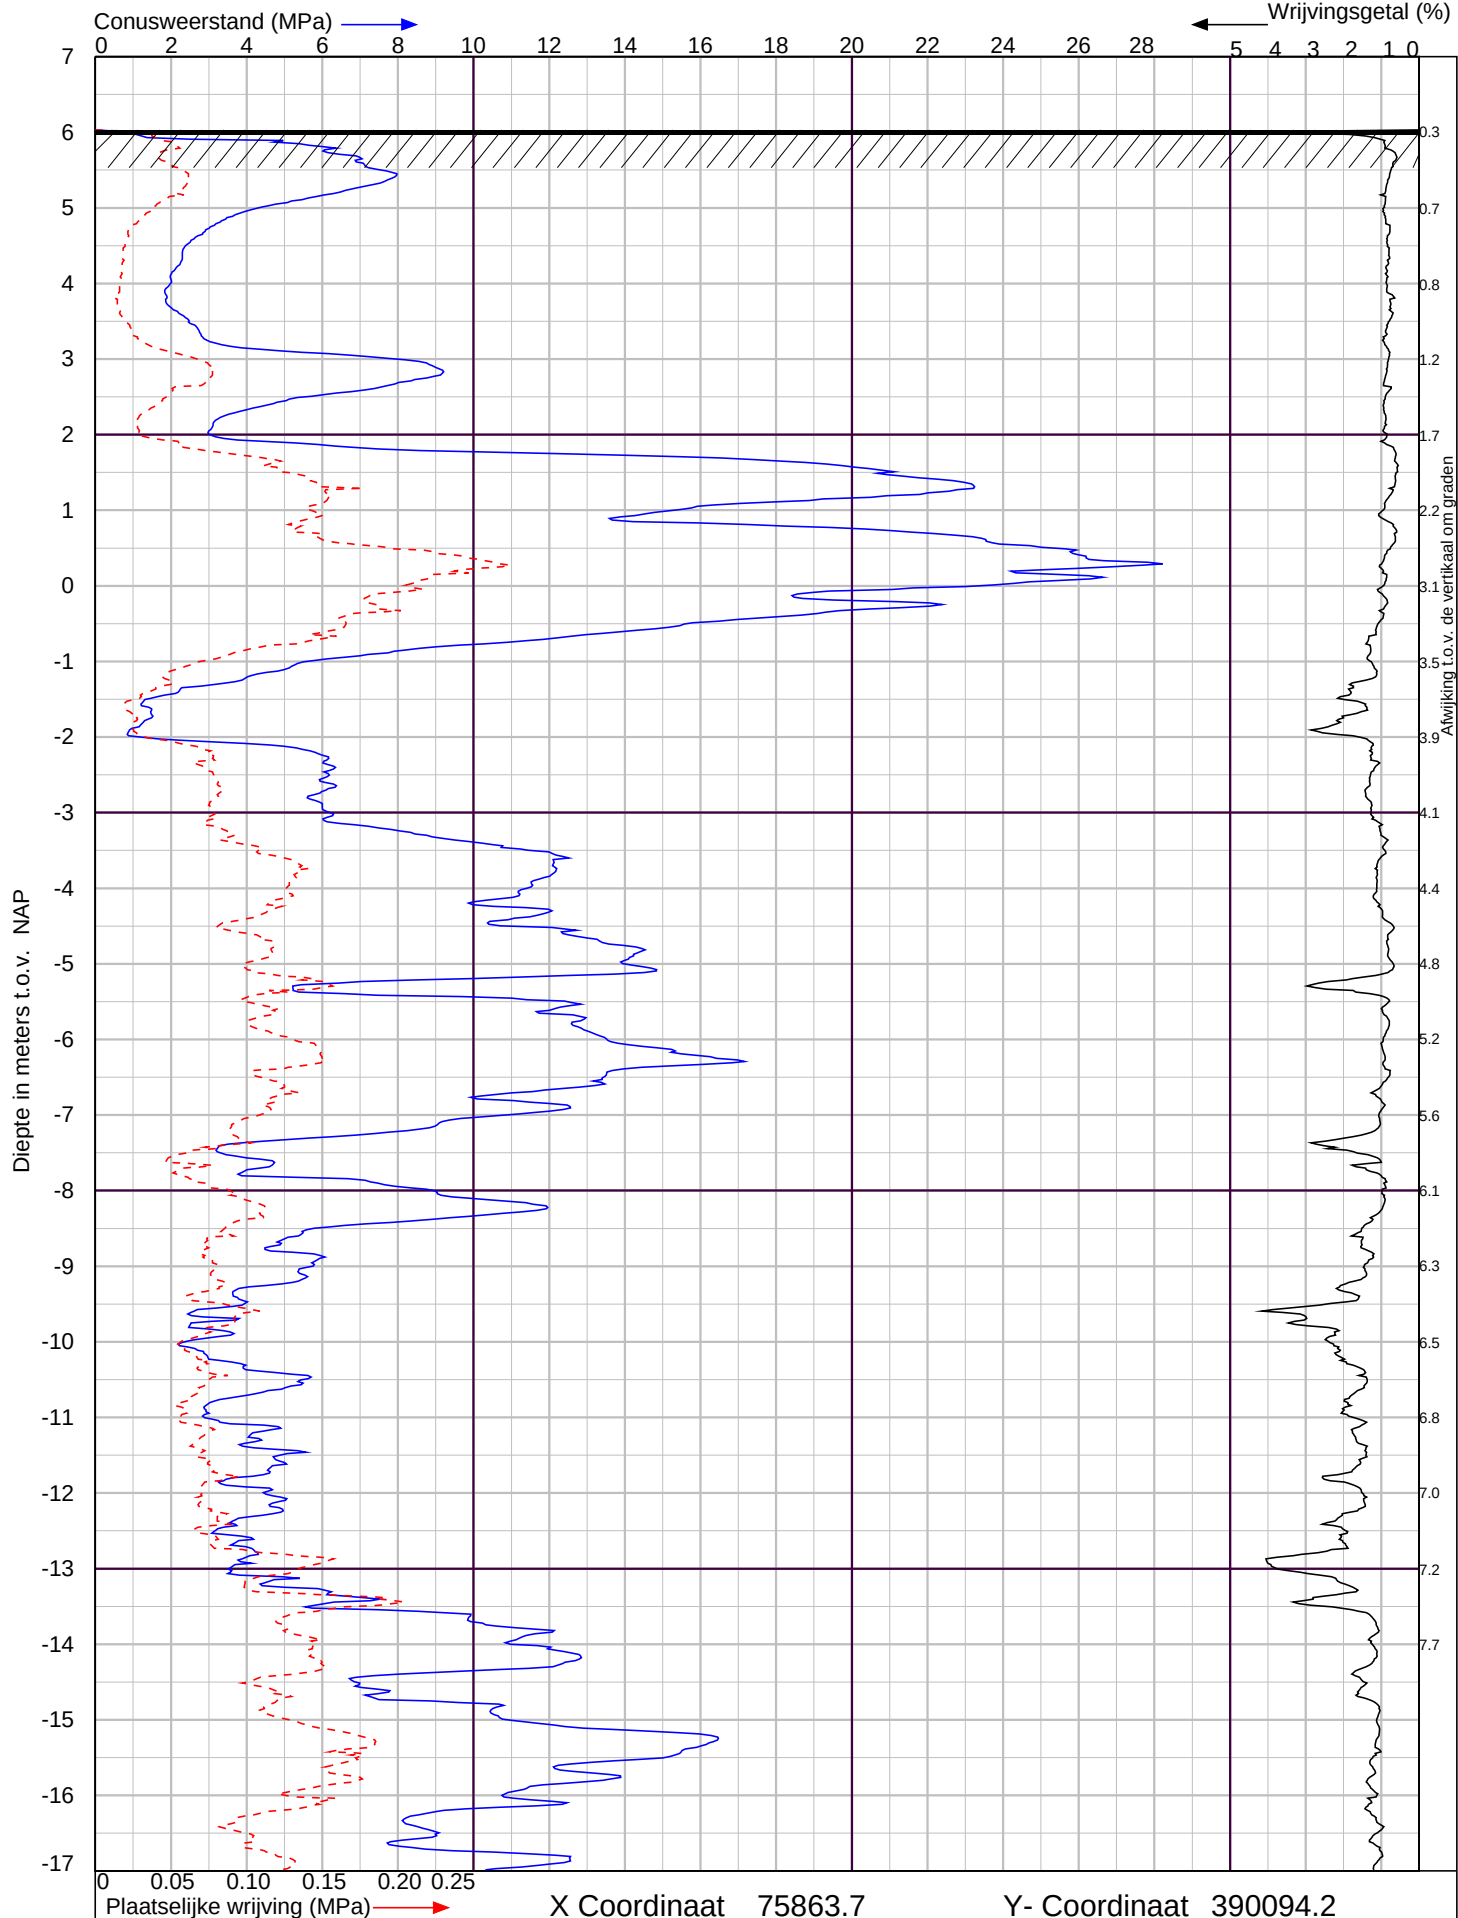
Sondeer nr. : **4**

Sondering volgens NEN-EN-ISO 22476-1 Klasse 2

MV. is 6.03 m tov NAP

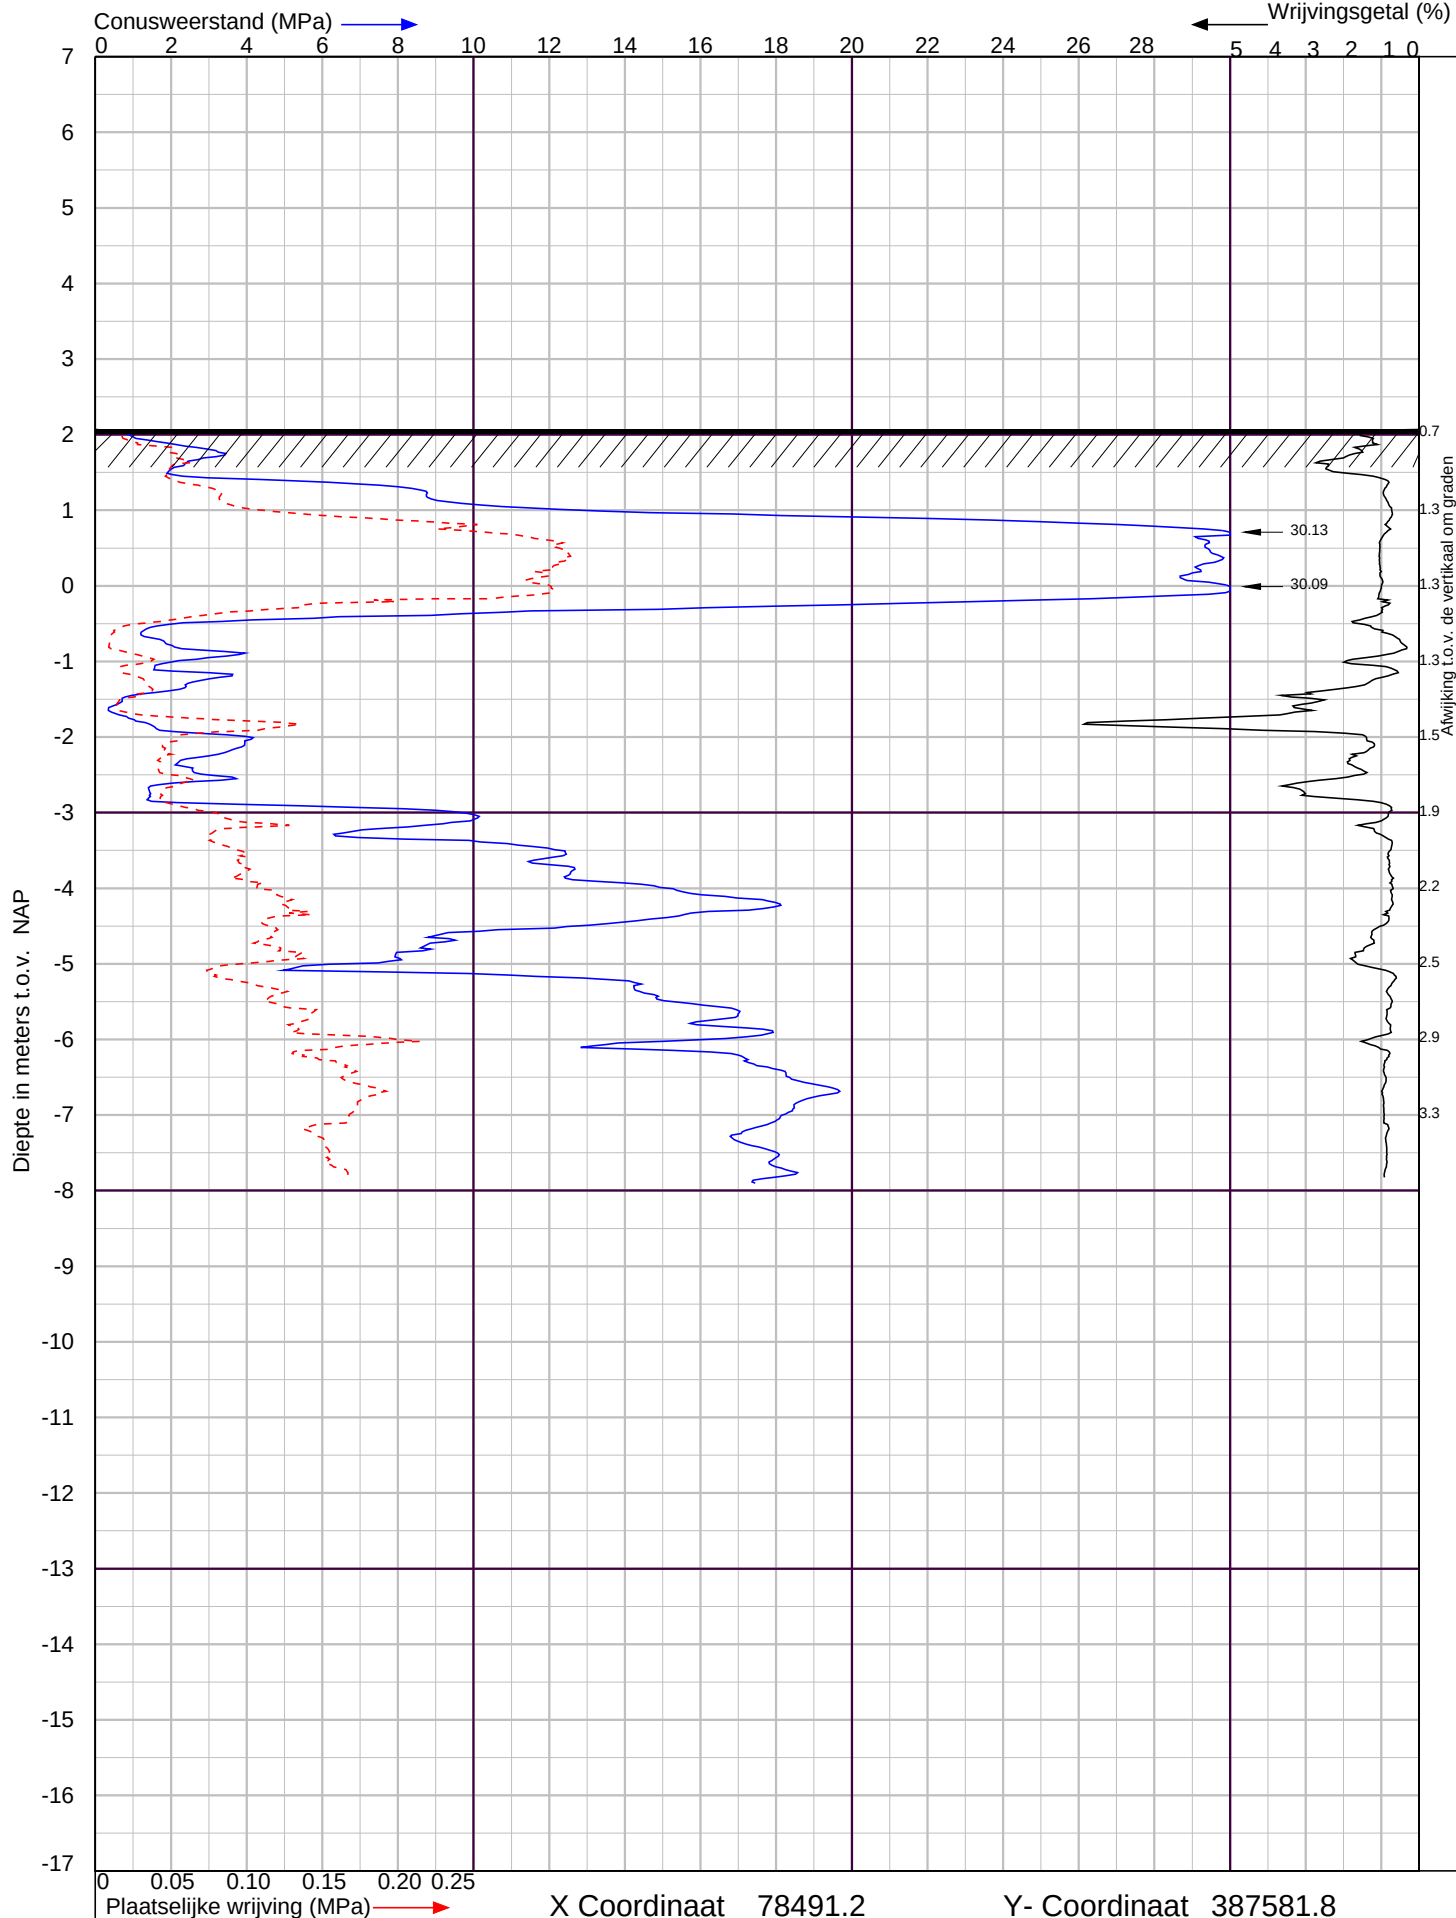
Sondeer nr. : **6**

Sondering volgens NEN-EN-ISO 22476-1 Klasse 2

MV. is 2.07 m tov NAP

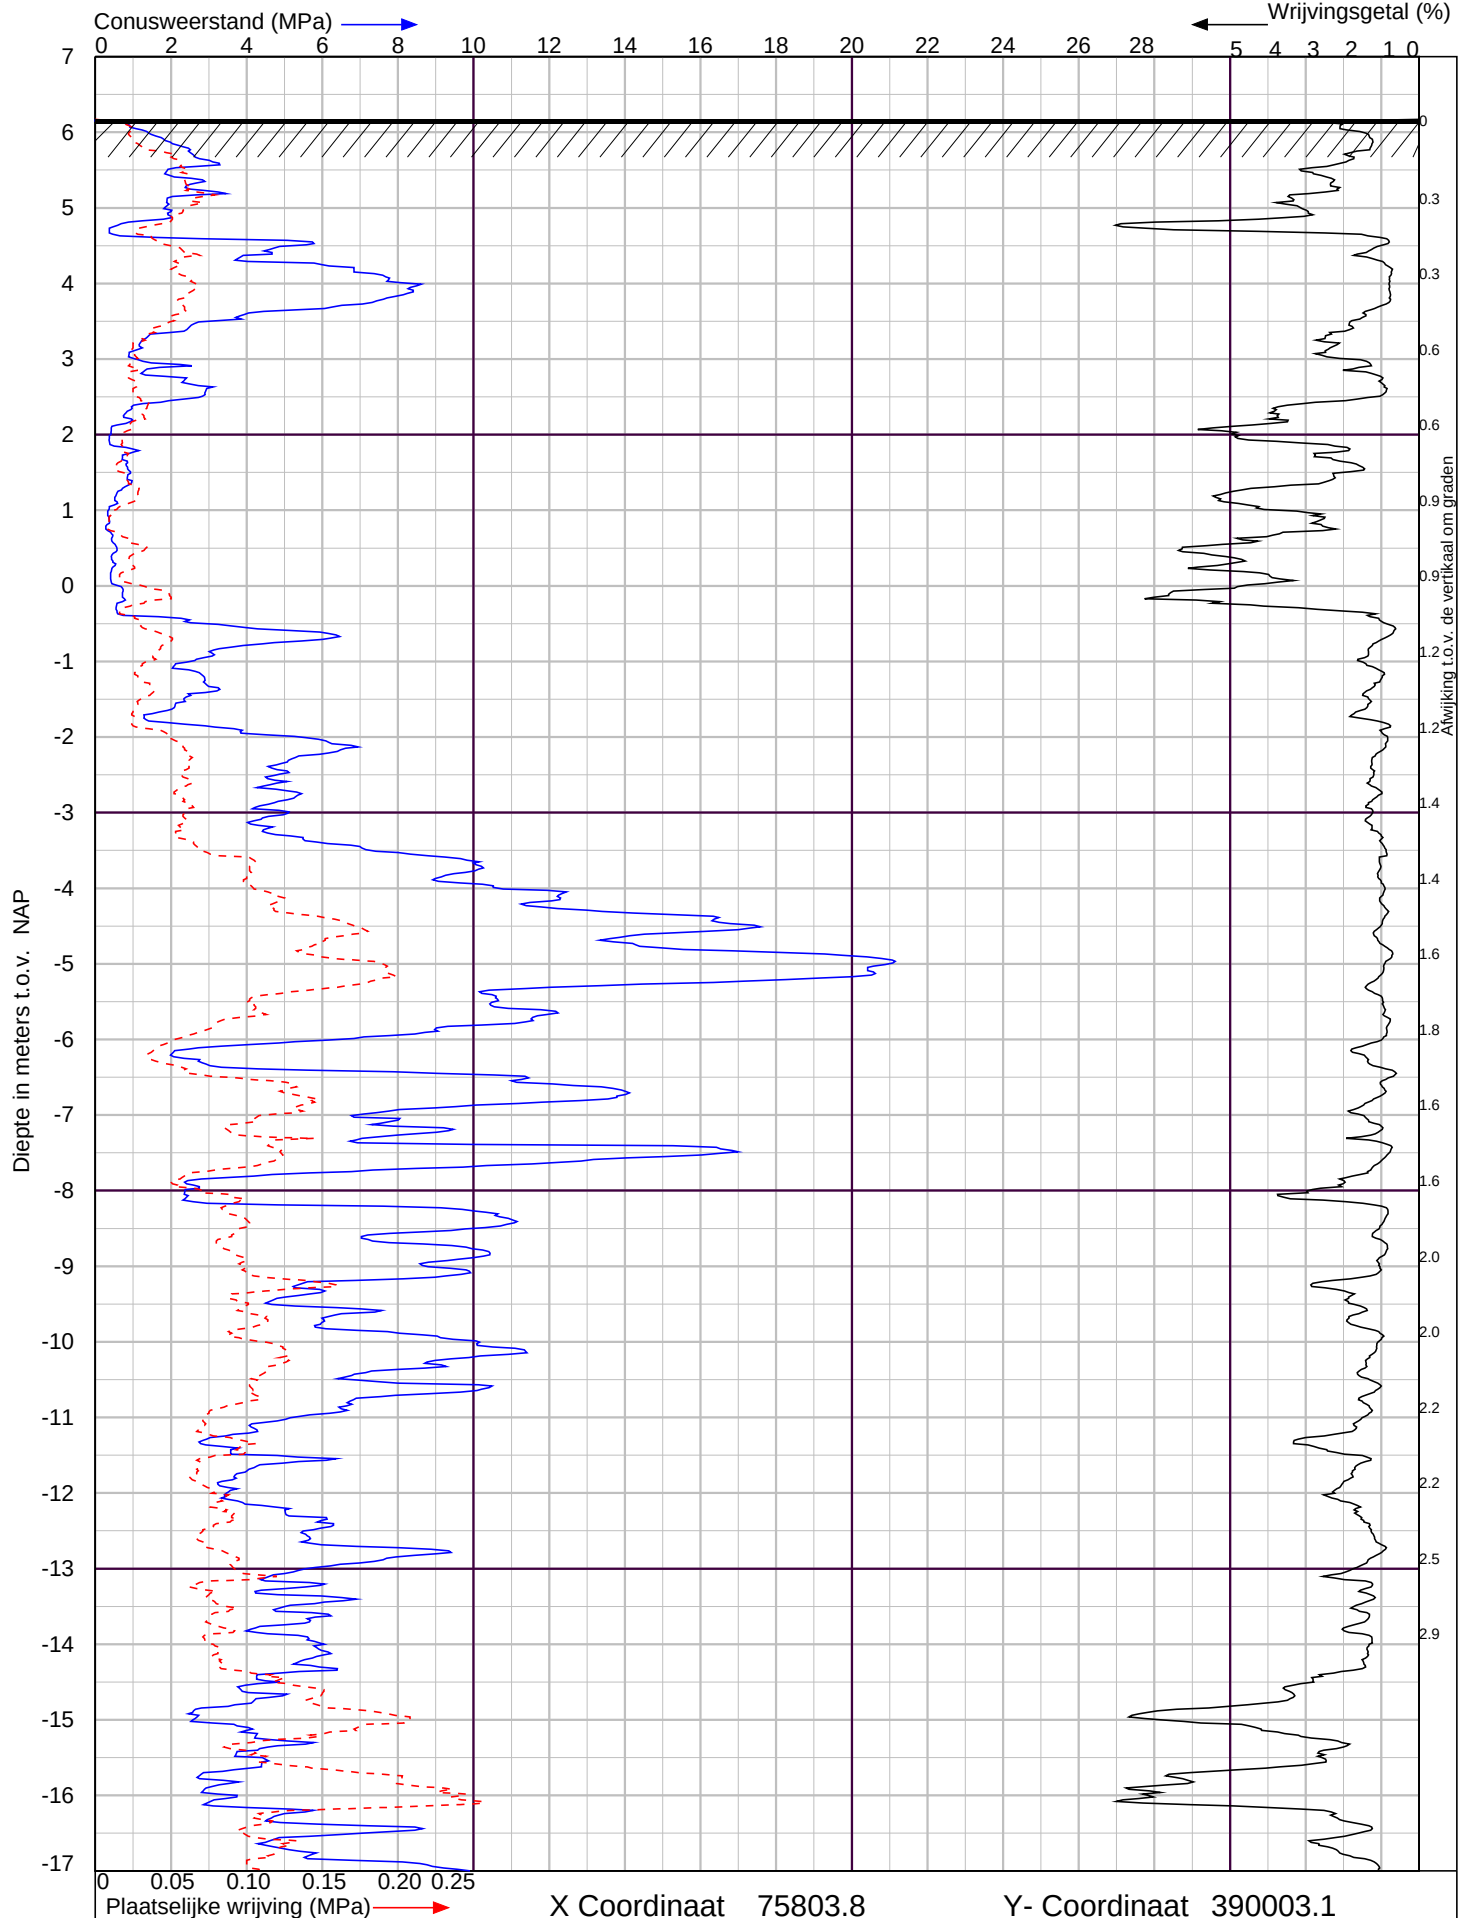
Sondeer nr. : **5**

Sondering volgens NEN-EN-ISO 22476-1 Klasse 2

MV. is 6.17 m tov NAP

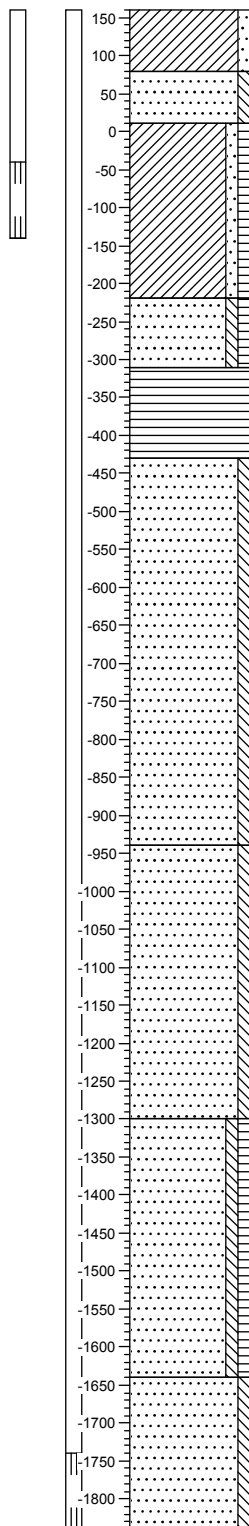
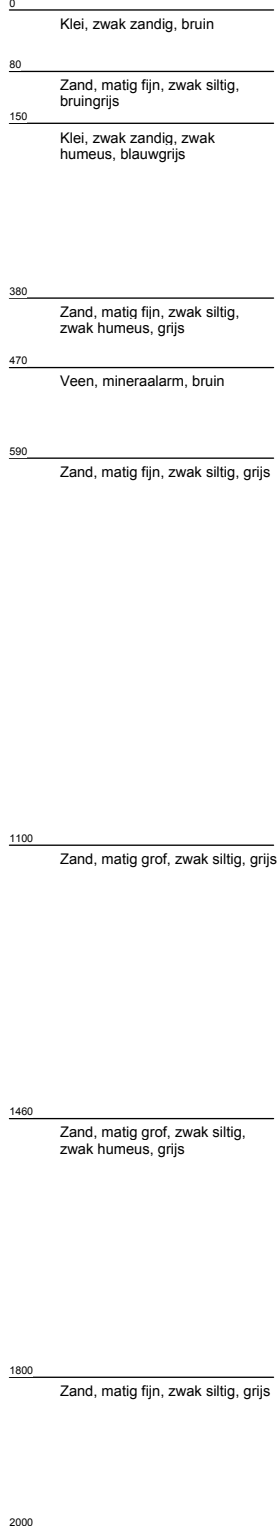
## MB1

Datum: 6-9-2017  
Opmerking:  
GWS:  
NAP hoogte [m]: 1,6

Om inzicht te krijgen in de grondsamenstelling en de actuele grondwaterstand zijn 15 handboringen en 4 mechanische boringen verricht. Het betreft boring B1 t/m B15 en MB1 t/m MB4. Boringen B2, B3, MB1 t/m MB3 zijn afgewerkt met een peilbuis.

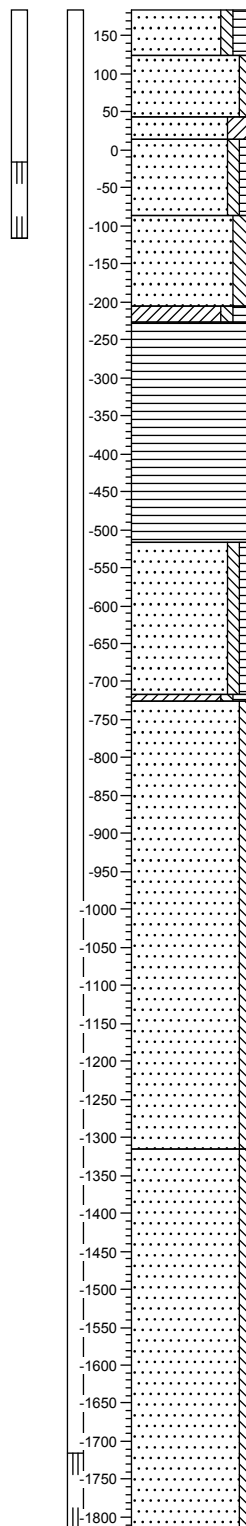
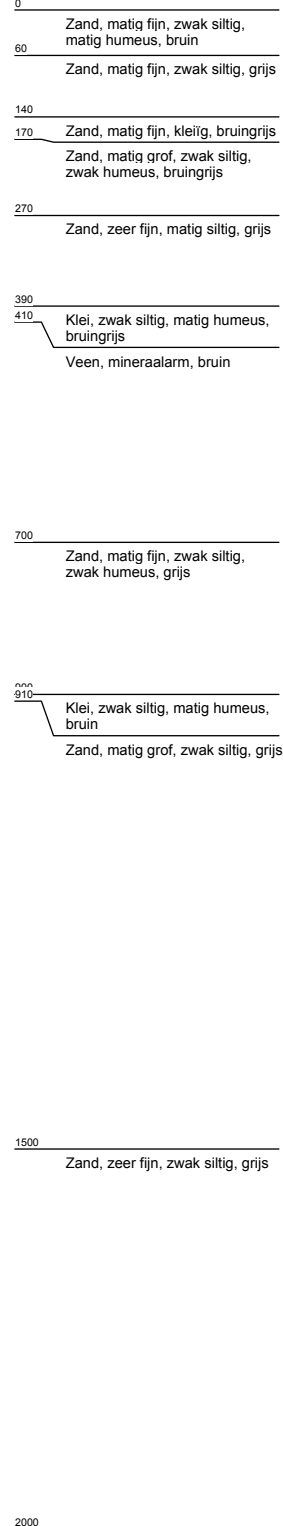
## MB2

Datum: 6-9-2017  
Opmerking:  
GWS:  
NAP hoogte [m]: 1,84
