**1702628 RG**

19 oktober 2017

**Rapport**  
Resultaten Grondonderzoek  
**Geotechnisch onderzoek,**  
**Konijnenburgweg e.o. te Bergen op**  
**Zoom**

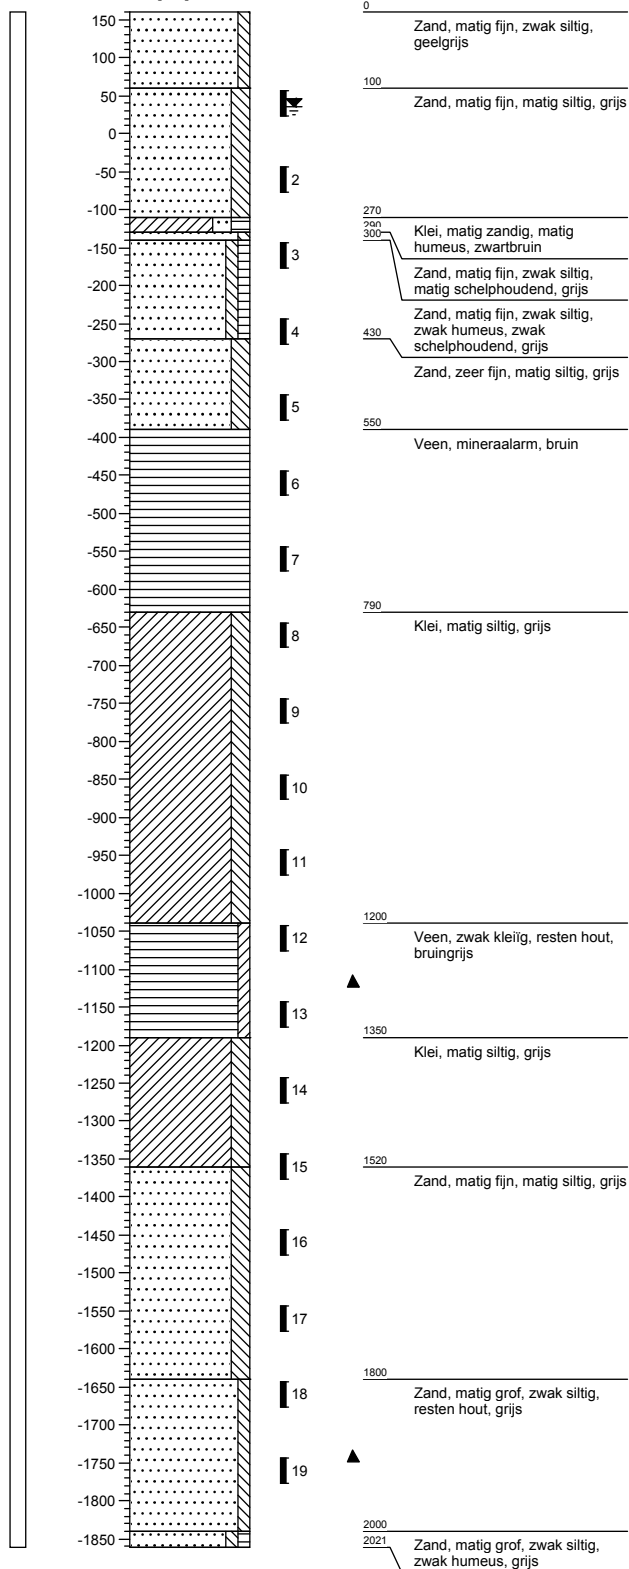
### MB3 - 1

Datum: 6-9-2017  
Opmerking:  
GWS: 125  
NAP hoogte [m]: 1,6

Om inzicht te krijgen in de grondsamenstelling en de actuele grondwaterstand zijn 15 handboringen en 4 mechanische boringen verricht. Het betreft boring B1 t/m B15 en MB1 t/m MB4. Boringen B2, B3, MB1 t/m MB3 zijn afgewerkt met een peilbuis.

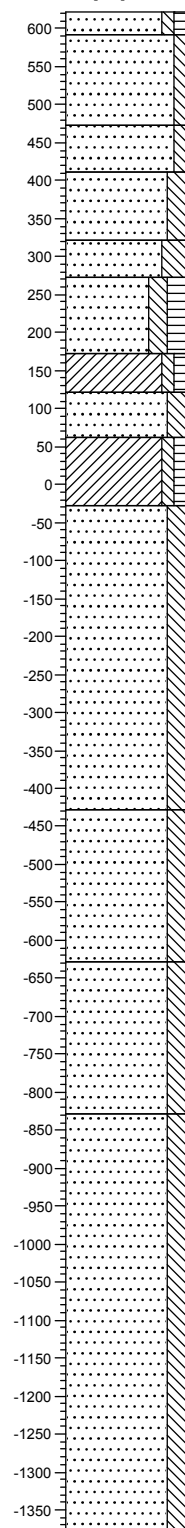
## MB4

Datum: 6-9-2017  
Opmerking:  
GWS: 240  
NAP hoogte [m]: 6,22

| 30 | Zand, matig fijn, zwak siltig, zwak humeus, zwartbruin |
| 210 | Zand, matig fijn, zwak siltig, zwak schelphoudend, bruingeel |
| 350 | Zand, zeer fijn, sterk siltig, zwak schelphoudend, blauwgrijs |
| 500 | Klei, zwak siltig, zwak humeus, bruingrijs |
