**RAPPORT**  
**Verkennd bodemonderzoek**  
**Jan Pieterszoon Coenstraat 40 te Best**

**Opdrachtgever**  
BRO  
Bosscheweg 107  
5282 WV BOXTEL

**Projectnummer**  
Aeres Milieu projectnummer AM19289

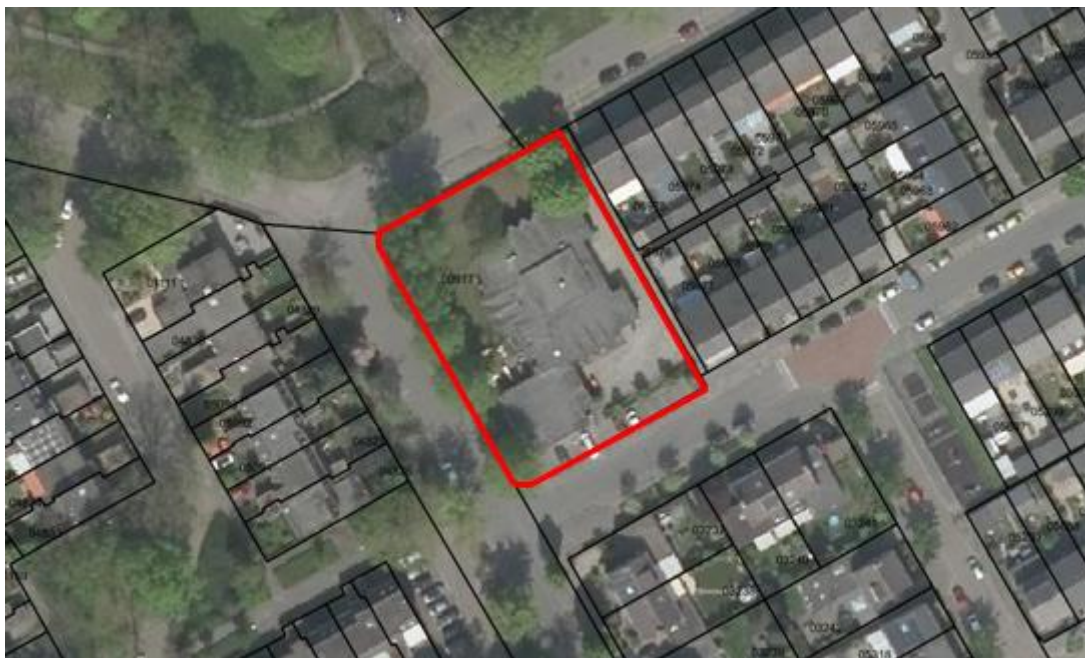
Afbeelding 1: globale begrenzing onderzoekslocatie (Bron luchtfoto: PDOKViewer)

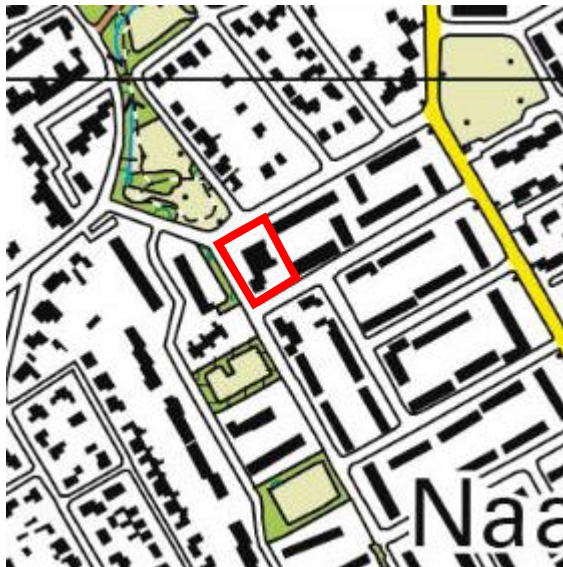
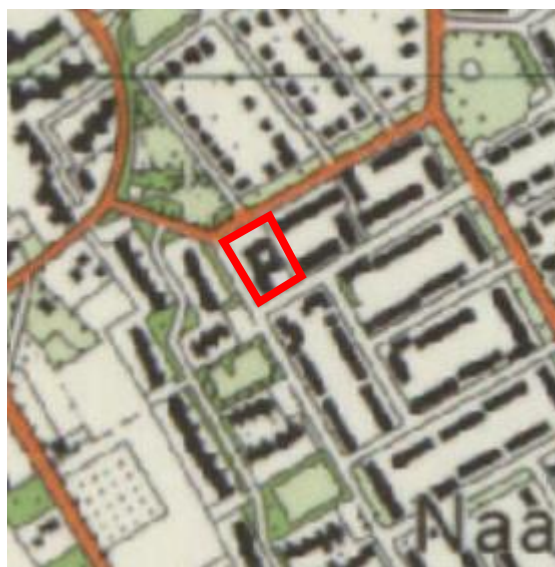
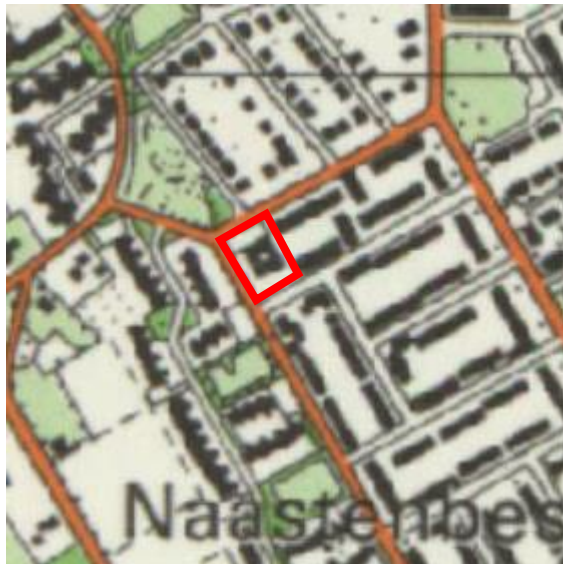
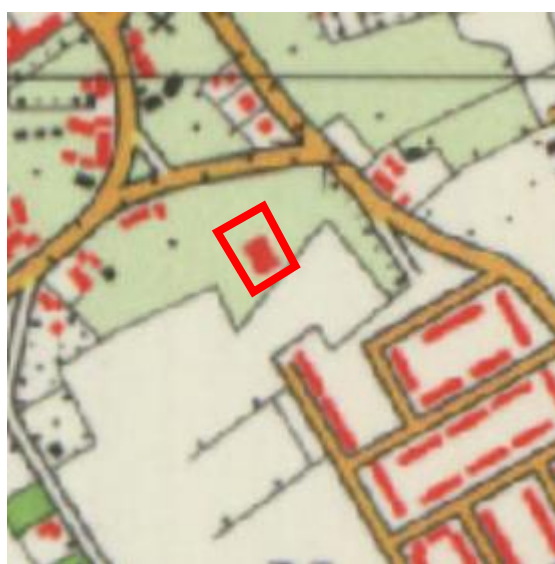
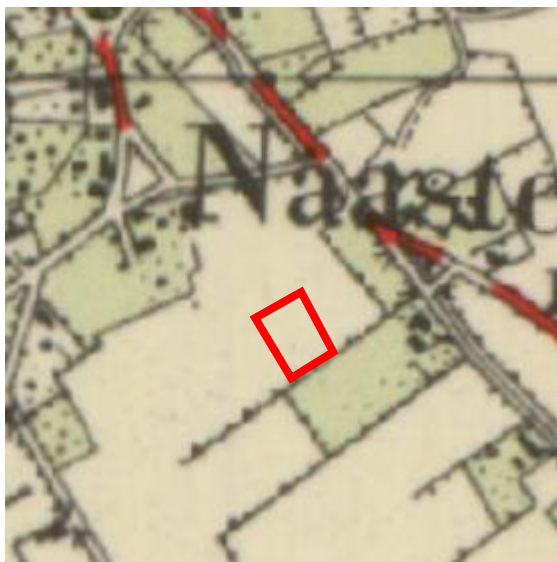
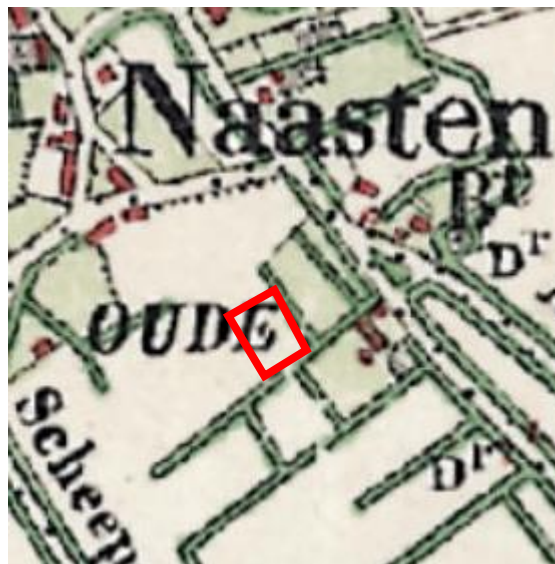
Afbeelding 2: geraadpleegde historische kaarten (Bron kaarten: topotijdreis.nl)

Uit kaartmateriaal van de geraadpleegde historische kaarten is af te leiden dat de onderzoekslocatie tot circa 1972 onbebouwd was. Op de kaart uit 1972 is voor het eerst bebouwing waar te nemen op de locatie en op de kaart uit 1984 is te zien dat de wegen en bebouwing in de directe omgeving verder zijn uitgebreid. Op de kaart uit 1993 is een aanbouw waar te nemen aan het gebouw. De kaart uit 2018 geeft de huidige situatie weer.

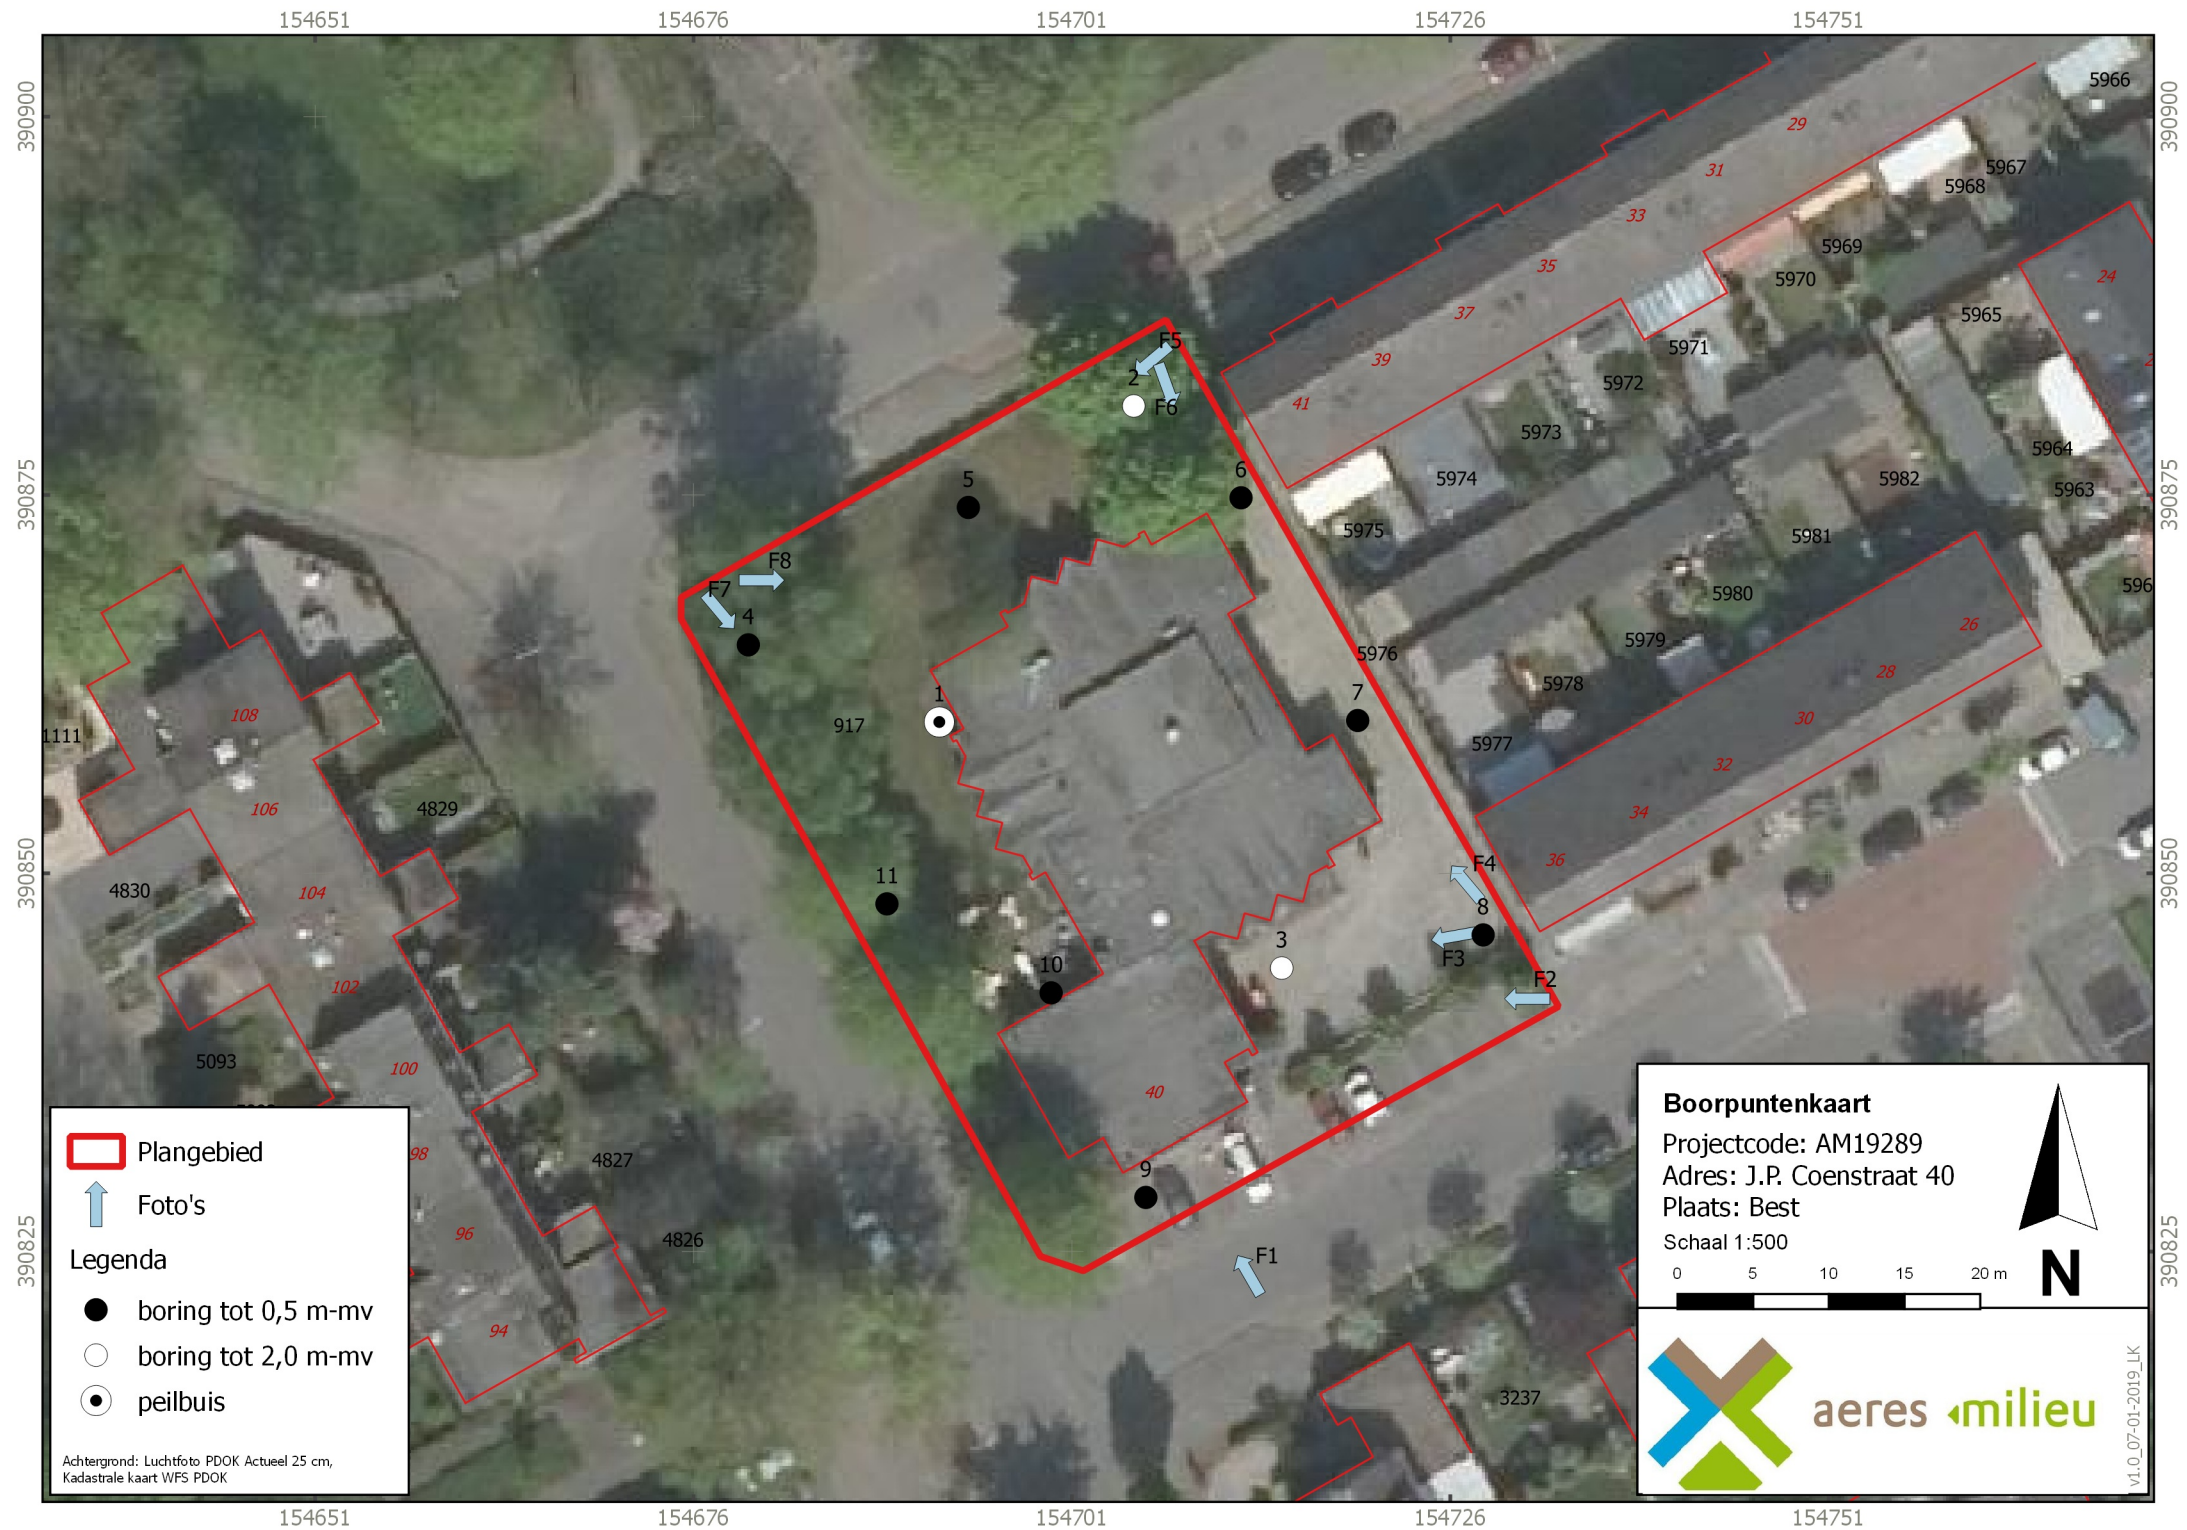
Situatietekening onderzoekslocatie met boorpunten

De boringen zijn verricht met behulp van de Edelmanboor ( $\varnothing$  7 of 10 cm). Zie voor de boorpuntlocaties bijlage 3.

Gebaseerd op de diepte en stroming van het freatisch grondwater is een boring afgewerkt met een peilbuis (zie bijlage 2). Deze is benedenstrooms op de onderzoekslocatie geplaatst, ter plaatse van boorpunt 1. De bovenkant van het peilbuisfilter is onder de aangetroffen grondwaterstand geplaatst. Tijdens de installatie van de peilbuis is geen werkwater gebruikt.

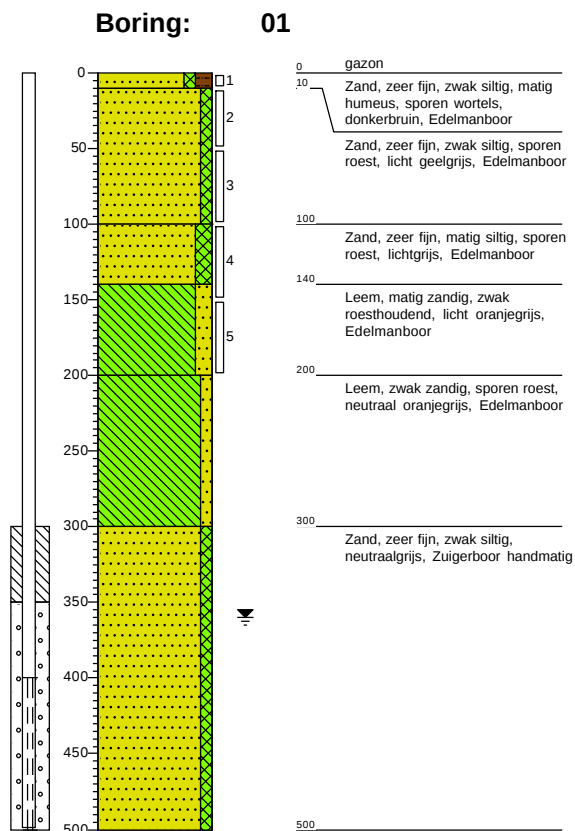
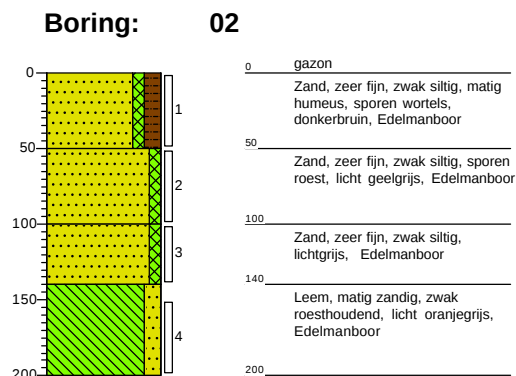
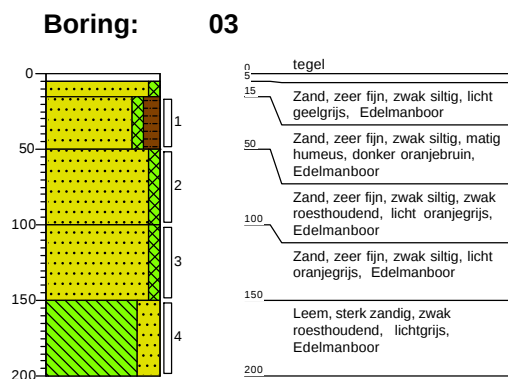
Boorprofielen en zintuiglijke waarnemingen

Op basis van de zintuiglijke waarnemingen en de bodemopbouw heeft laagsgewijze bemonstering plaatsgevonden. De uitkomende grond en alle zintuiglijk waargenomen bijzonderheden zijn per boring beschreven in de profielbeschrijvingen (zie bijlage 4).
