**1701766**

**8 augustus 2017**

**Rapport**  
verkennend bodemonderzoek  
**Klaverhoekseweg ong. te Best**

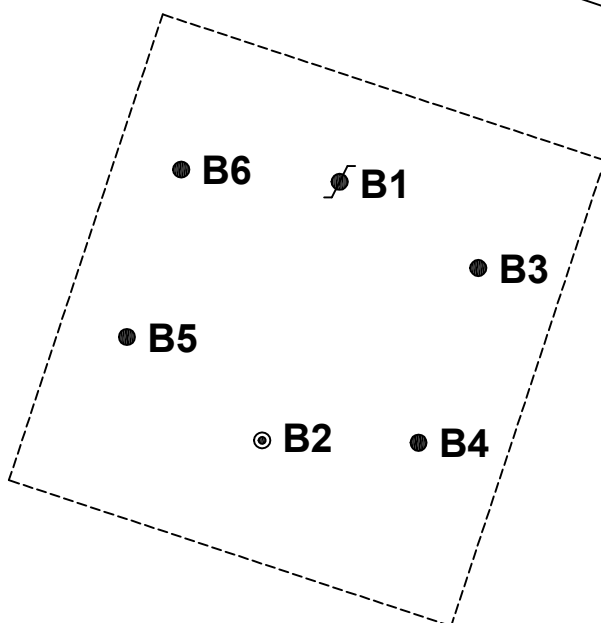
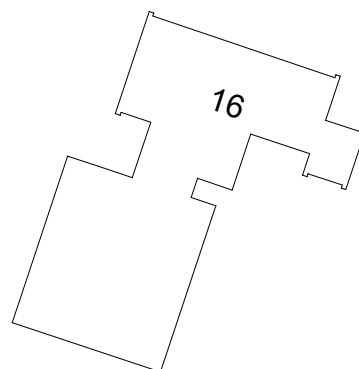
## Bijlage 2 : Situatietekening met boorlocaties

De bodem op de locatie bestaat tot de verkende diepte van 5,4 m-mv overwegend uit matig fijn, matig siltig zand. Met name de bovengrond is humushoudend. Plaatselijk wordt in de ondergrond een leemlaag aangetroffen. Voor de complete boorbeschrijvingen wordt verwezen naar bijlage 3. De situering van de onderzoekslocatie en de geplaatste boringen en peilbuis is opgenomen in bijlage 2.

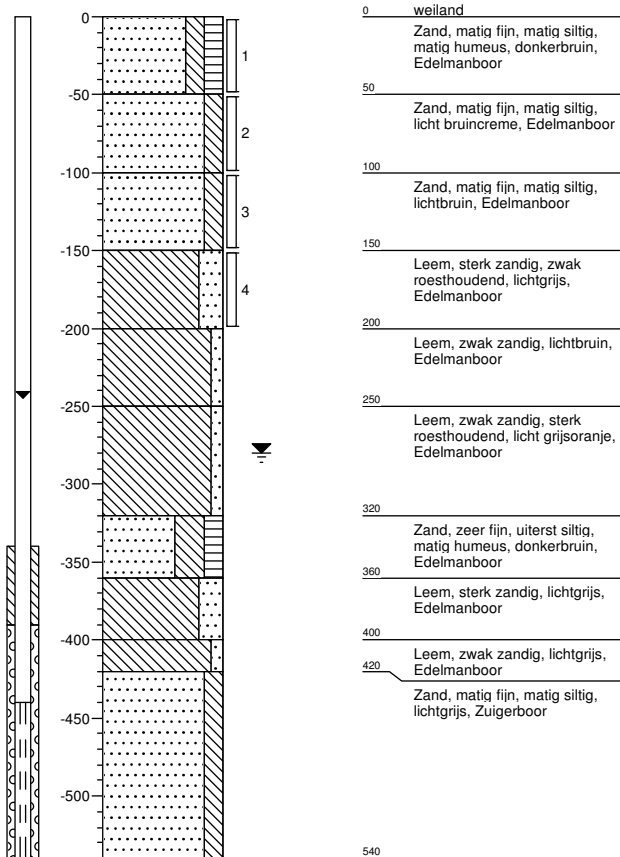
**B1**

Datum: 24-07-2017  
 Boormeester: CRE  
 grondwaterstand in cm-mv: 280

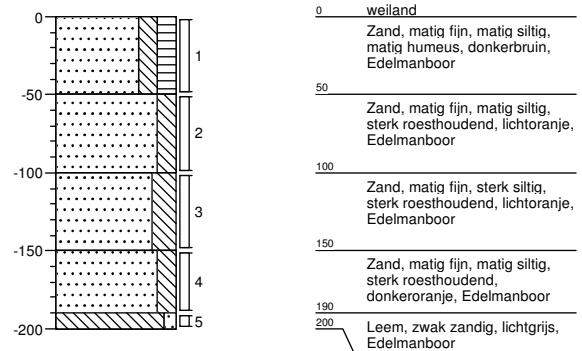
**B2**

Datum: 24-07-2017  
 Boormeester: CRE

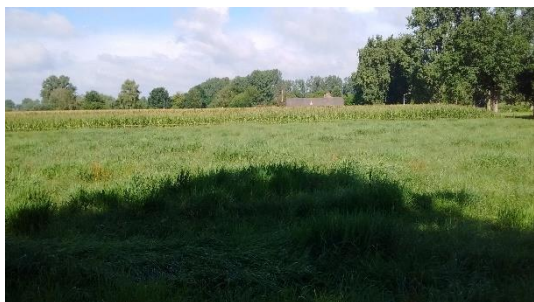
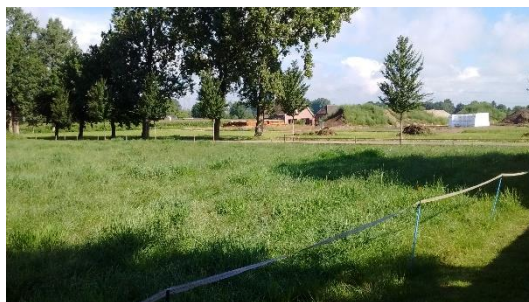
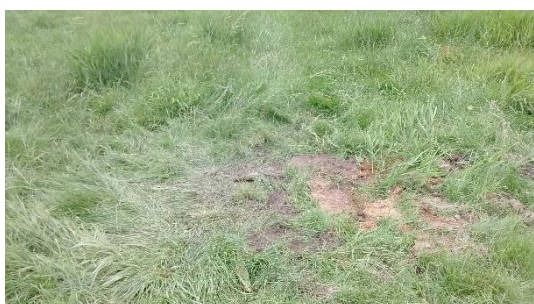
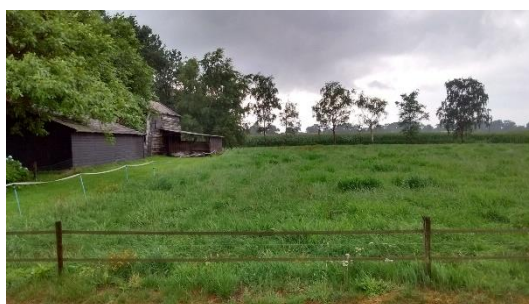
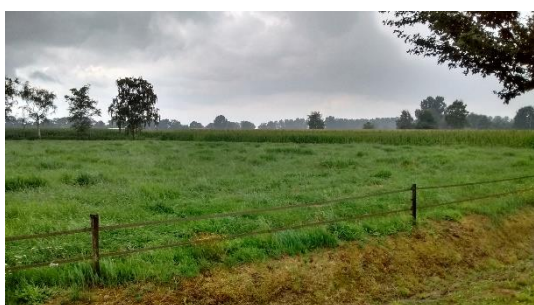
## Bijlage 6 : Fotorapportage

Door een gecertificeerd medewerker van Lankelma Geotechniek Zuid b.v. is een terreininspectie uitgevoerd voorafgaande aan de veldwerkzaamheden. Foto's van de locatie zijn in bijlage 6 van dit schrijven toegevoegd. De locatie is daadwerkelijk in gebruik zoals in voorgaande alinea omschreven.

Bij de uitgevoerde inspectie van het maaiveld zijn geen bodemvreemde materialen, kleuren e.d. aangetroffen, welke een aanwijzing zou kunnen zijn voor een mogelijke bodemverontreiniging.
