## RAPPORT

### Verkennd bodemonderzoek

### Lidwinahof te Best

Aeres Milieu projectnummer AM18042

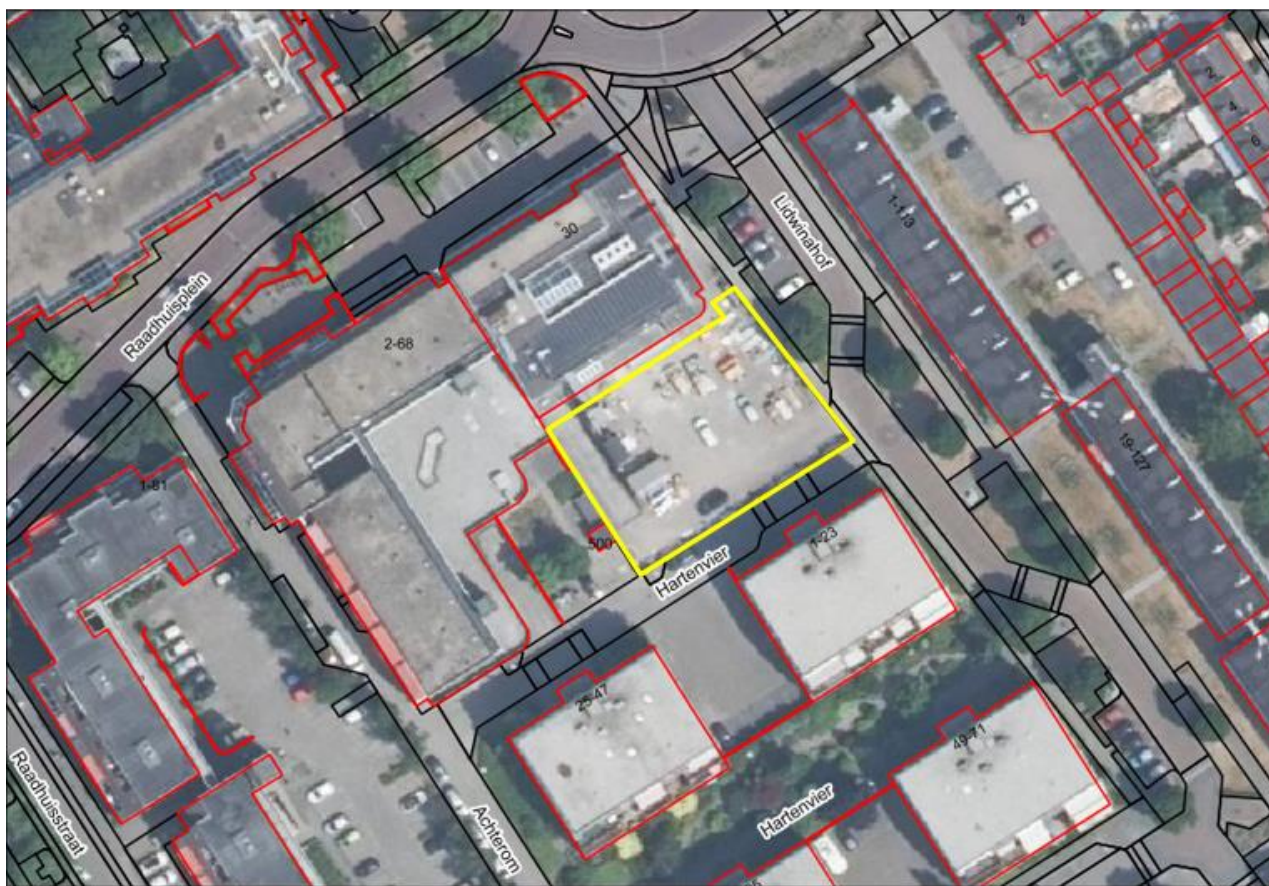
Afbeelding 1: globale begrenzing onderzoekslocatie (Bron luchtfoto: PDOKViewer)

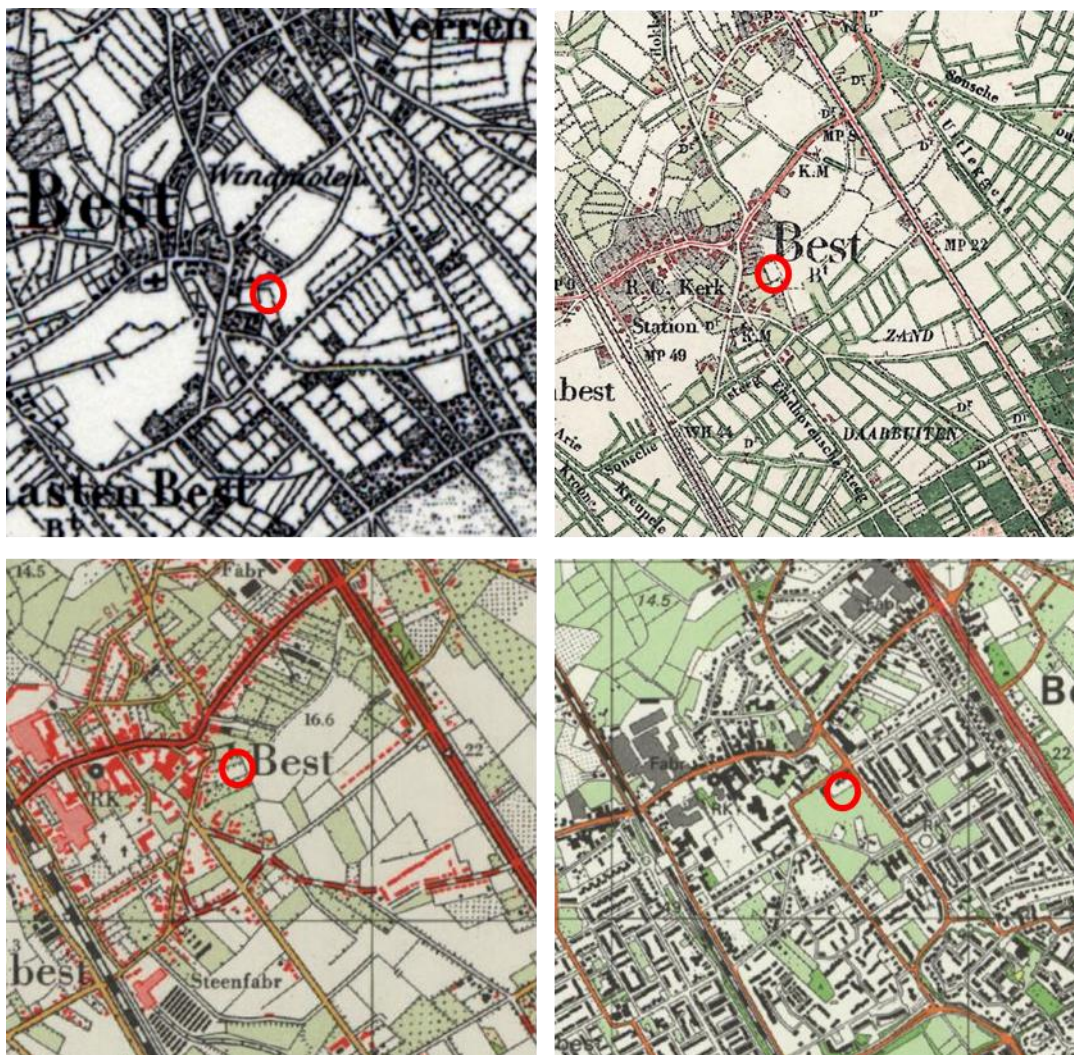
Afbeelding 2: Historische kaarten uit respectievelijk 1870, 1902, 1963 en 1992. Het plangebied is middels de rode cirkel bij benadering aangeduid.

Uit kaartmateriaal van de geraadpleegde historische kaarten is af te leiden dat de onderzoekslocatie in 1870 onbebouwd is en in gebruik is als bouwland.

Op de kaart uit 1902 is te zien hoe de spoorlijn naar Den Bosch is aangelegd en nog altijd ligt het plangebied in onbebouwd gebied en is in gebruik als bouwland.

In 1963 is het driehoekig pleintje iets ten noordwesten van het plangebied verdwenen en loopt de weg daar nu met een bocht. In het plangebied zelf is niet veel veranderd: het is nog altijd in gebruik als bouwland.

Vanaf 1972 is de eerder genoemde bocht in de weg ook verdwenen en zijn de wegen rondom het plangebied veel hoekiger van aard. Vanaf 1984 is er bebouwing aanwezig ten noorden van het plangebied (op de plek van de huidige Rabobank). Op de kaart uit 1992 is de situatie in het plangebied nog gelijk, maar op meer recente kaarten is te zien dat er ten zuiden en westen van het plangebied ook bewoning aanwezig is.

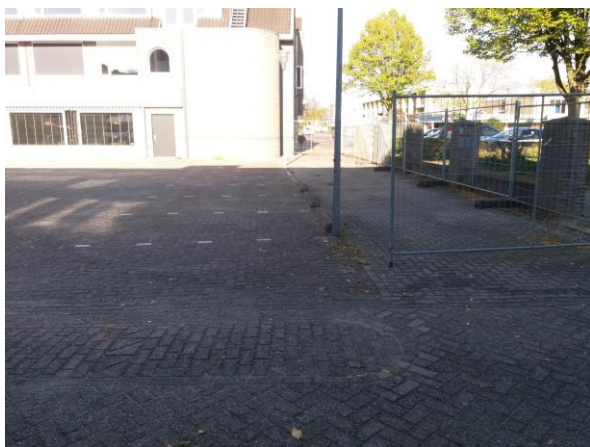
Foto 1

De onderzoekslocatie is geheel verhard met klinkers en was tot voor kort in gebruik als parkeerterrein.

Tijdens de veldinspectie is op het maaiveld geen asbestverdacht materiaal aangetroffen.

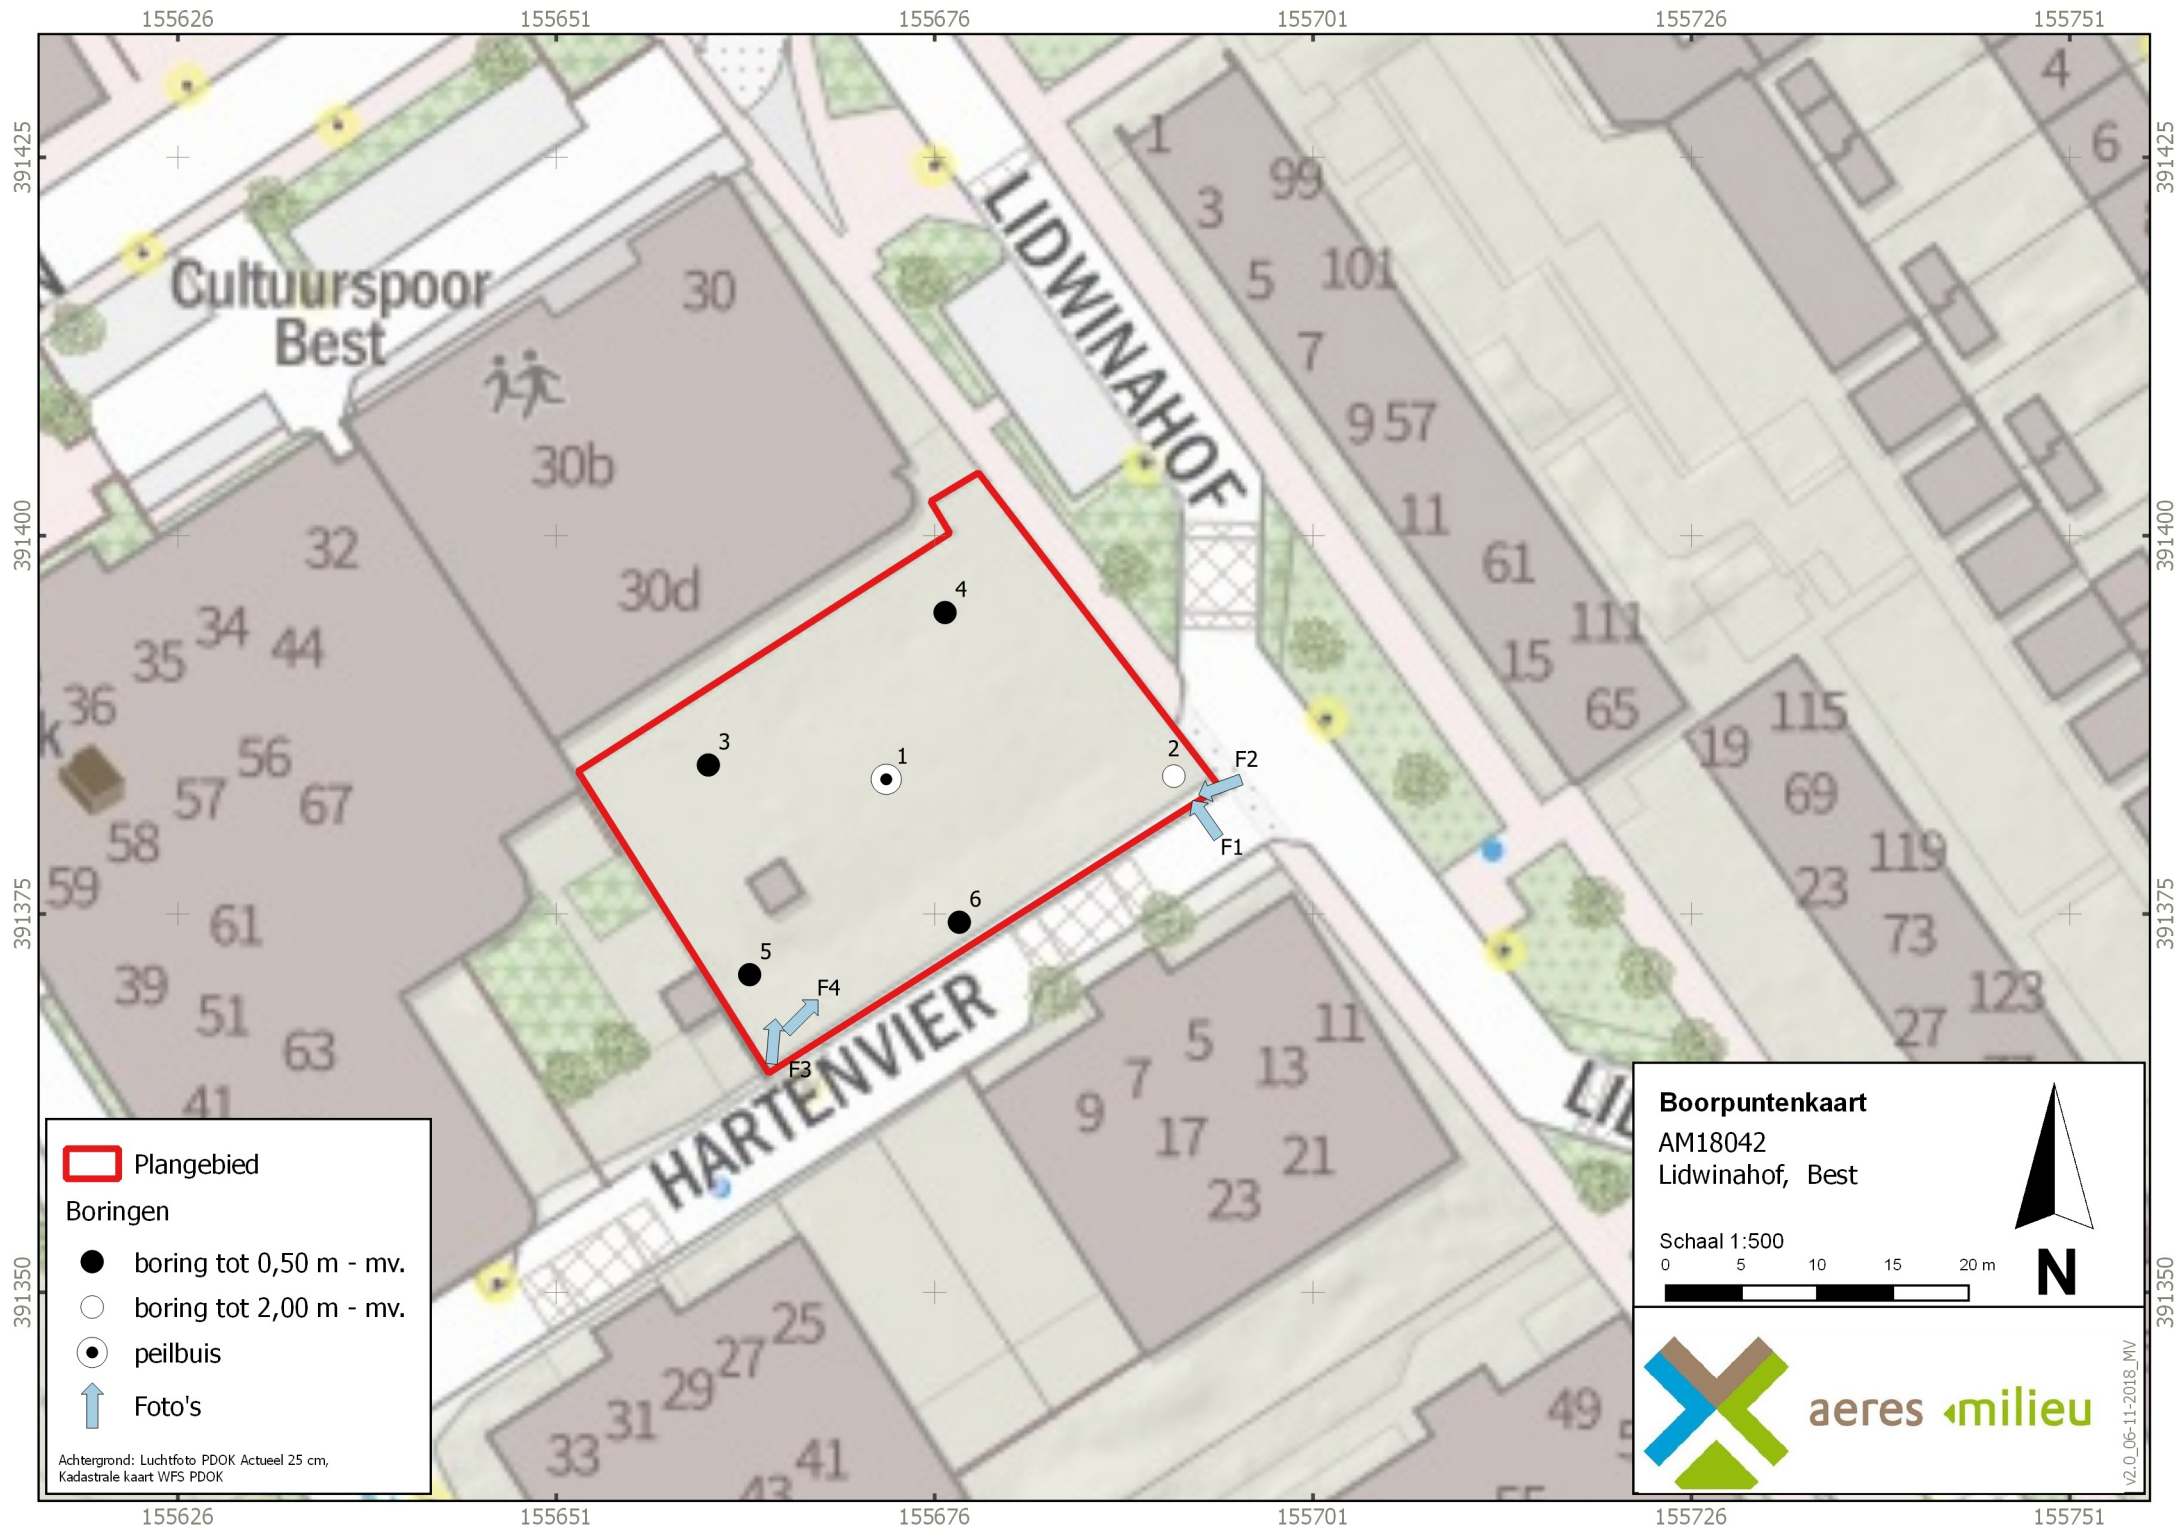
Situatietekening onderzoekslocatie met boorpunten

De boringen zijn verricht met behulp van de Edelmanboor ( $\varnothing$  7 of 10 cm). Zie voor de boorpuntlocaties bijlage 3.

Gebaseerd op de diepte en stroming van het freatisch grondwater is een boring afgewerkt met een peilbuis (zie bijlage 2). Deze is benedenstrooms op de onderzoekslocatie geplaatst, ter plaatse van boorpunt 1. De bovenkant van het peilbuisfilter is onder de aangetroffen grondwaterstand geplaatst. Het filter bevindt zich van 4,0 - 5,0 meter beneden maaiveld. Tijdens de installatie van de peilbuis is geen werkwater gebruikt.

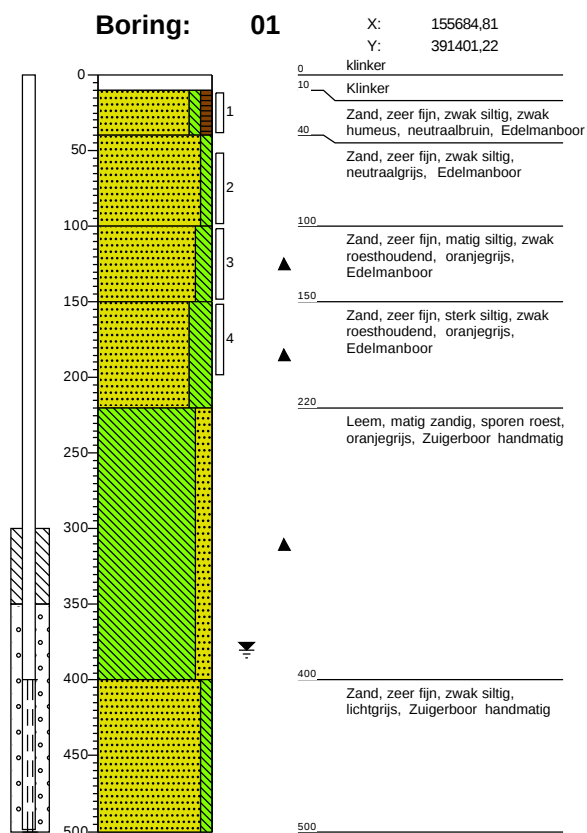
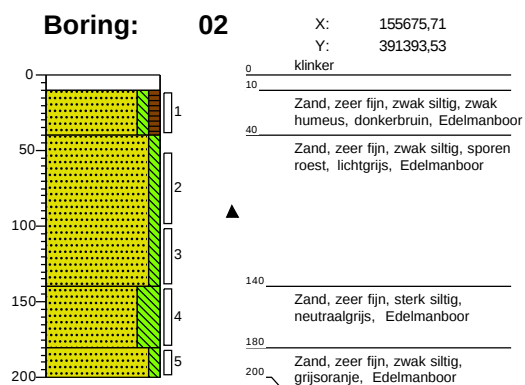
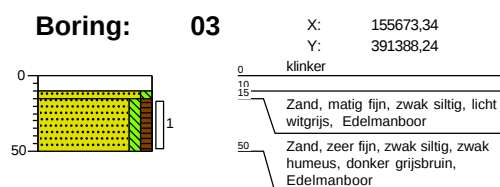
Boorprofielen en zintuiglijke waarnemingen

Op basis van de zintuiglijke waarnemingen en de bodemopbouw heeft laagsgewijze bemonstering plaatsgevonden. De uitkomende grond en alle zintuiglijk waargenomen bijzonderheden zijn per boring beschreven in de profielbeschrijvingen (zie bijlage 4).
