M2539-18 HO Strijbeekseweg Ulvenhout

Historisch bodemonderzoek Strijbeekseweg Ulvenhout

Hierbij ontvangt u de resultaten van het door ons uitgevoerde historisch bodemonderzoek op de locatie Strijbeekseweg 'ten noorden nr 13' te Ulvenhout.

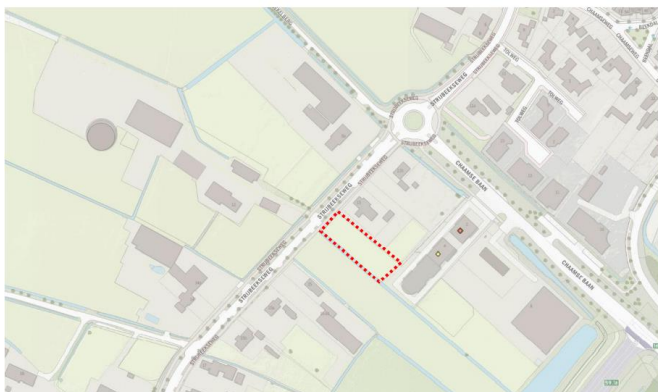
Figuur 1: Ligging locatie (bron: Memo initiatiefplan)

- Adres : Strijbeekseweg 'ten noorden nr 13' te Ulvenhout
- Oppervlakte : 1.500 m<sup>2</sup>
- Kadastrale aanduiding : gemeente Nieuw Ginneken, sectie E, nummer 2692
- Huidige en toekomstige bestemming: wonen
- Huidige eigenaar : L.E.I.L. van Oosterhout
- Toekomstig eigenaar : A.A.M. Crul en M.C.J. Crul-Adams
- Huidig gebruik : agrarisch (weiland)
- Toekomstig gebruik : wonen
- Aard verharding : onverhard
- Type bebouwing : geen
- Ligging : binnen bebouwde kom Ulvenhout  
Ten noordoosten: vrijstaande woning  
Ten zuidoosten: ambulancepost  
Ten zuidwesten: onbebouwd agrarisch  
Ten noordwesten: openbare weg (Strijbeekseweg)

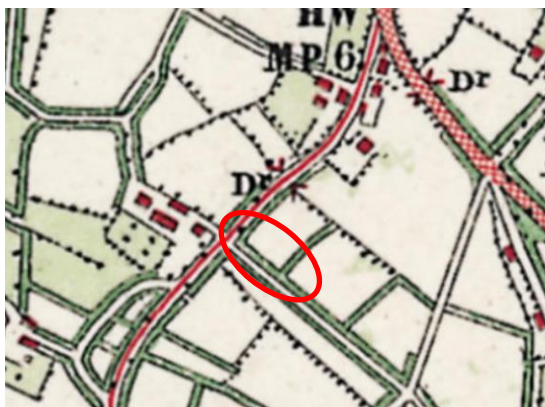
1894

De locatie heeft altijd een agrarische bestemming gehad en is altijd onbebouwd geweest.
