# **VERKENNEND BODEMONDERZOEK**

**Conform NEN 5740 / NEN 5707**

**Leensel 16-20, Liessel**

Rapportnummer : 222-LLe16-20-vo-voa-v2

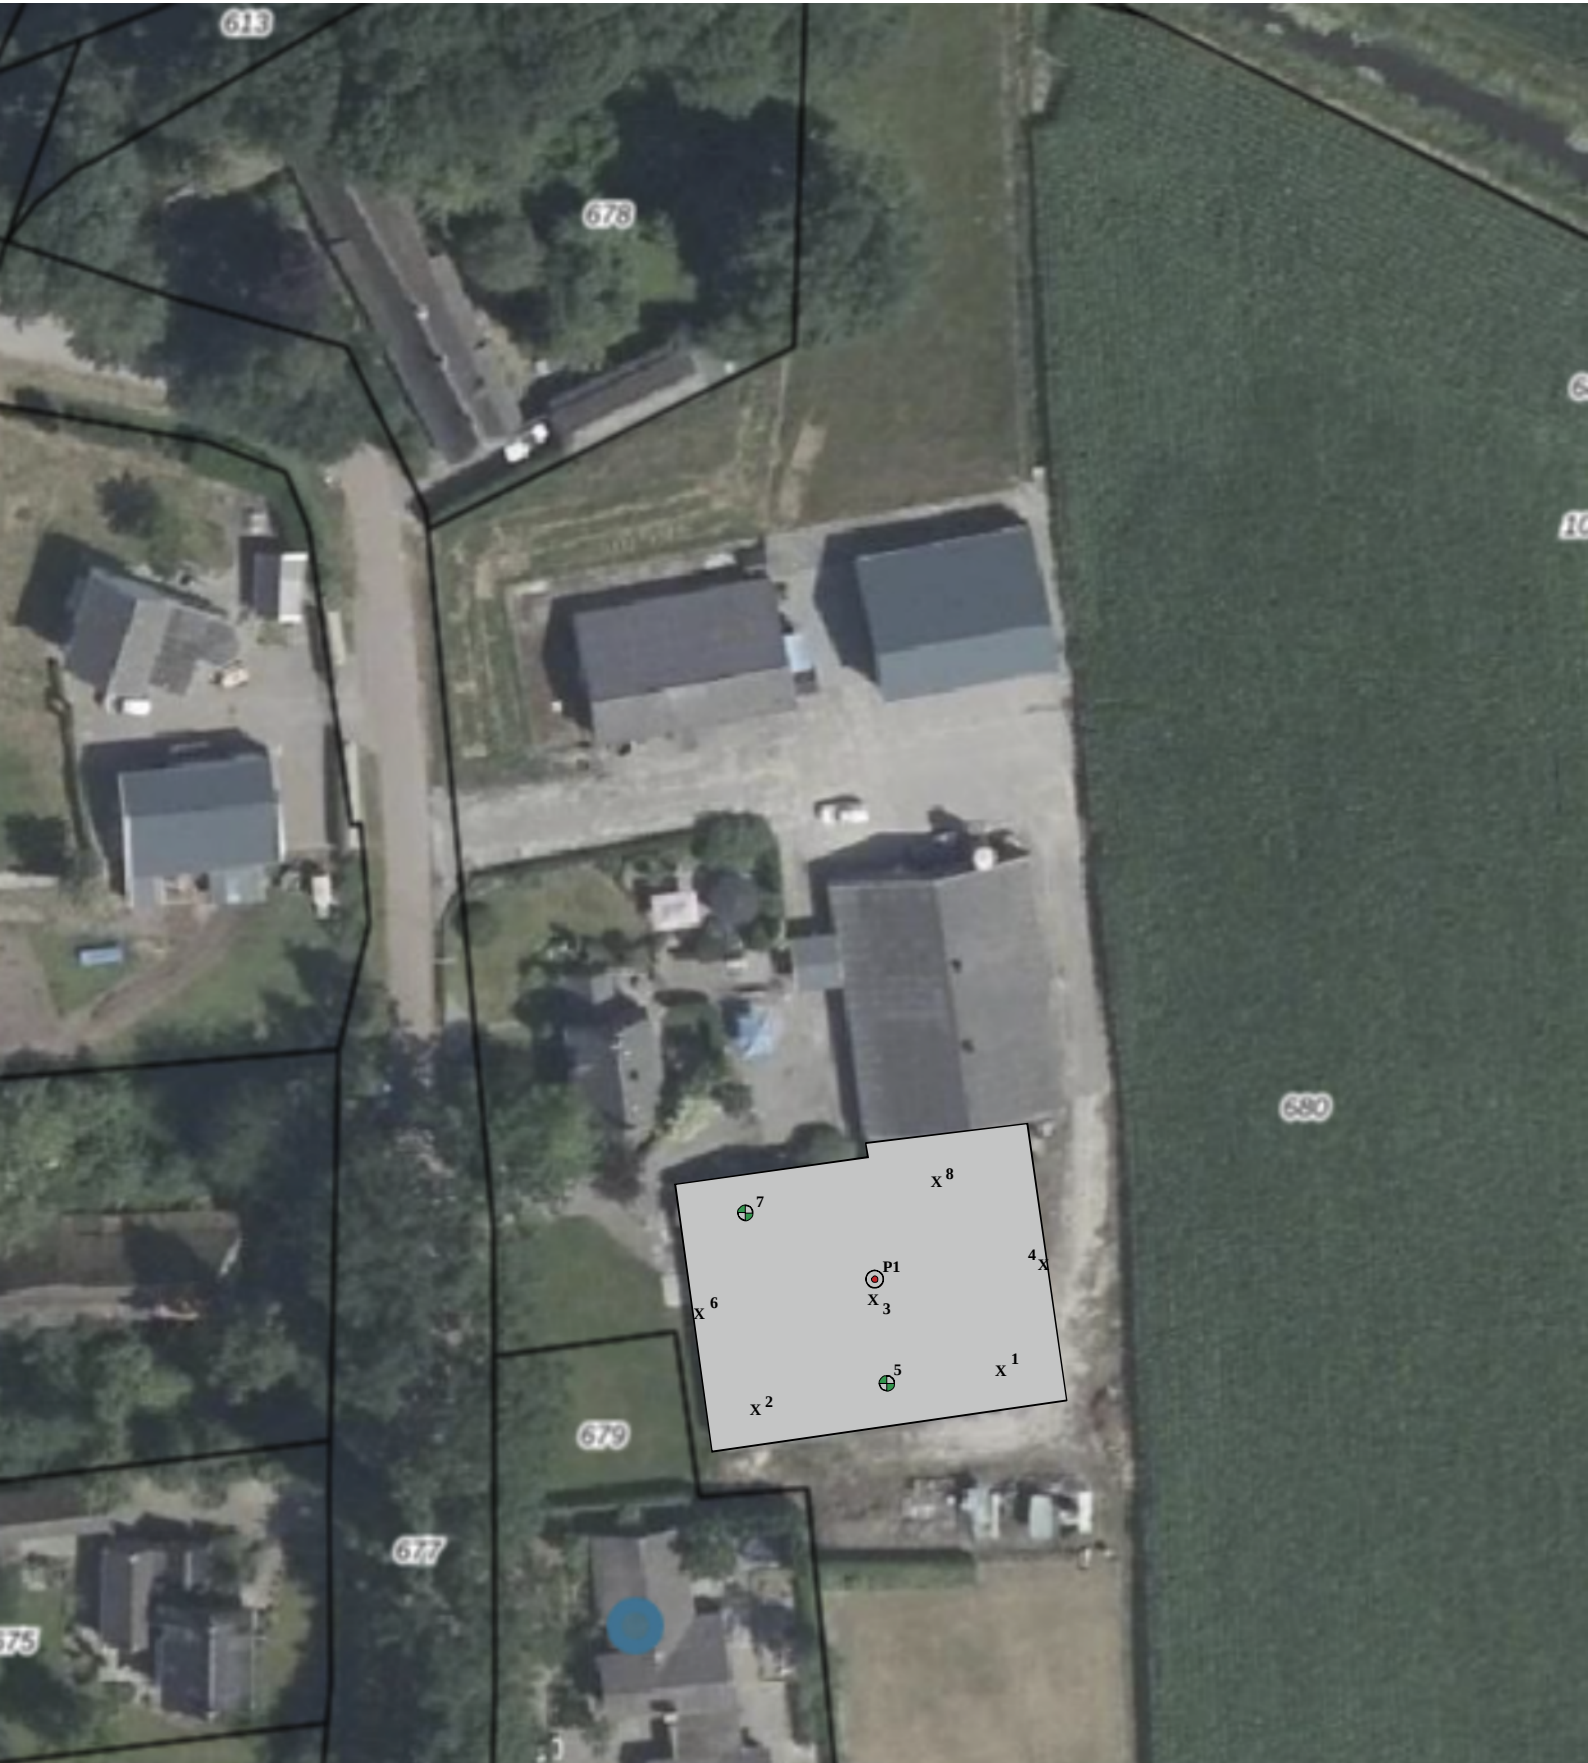
## **Bijlage 1a : Situatie- en boorpunttekening**

De afbakening is op de tekening in bijlage 1a opgenomen en dit is de onderzoekslocatie waarvoor het onderzoek heeft plaatsgevonden.

De boorpunten zijn aangegeven op de tekening in bijlage 1a.

| | Schaal 1: 700 | <b>Onderzoekslocatie met<br/>situering boringen</b><br>Grondwaterstroming: W<br>Strategie: 6-1-1 1-1-1 |

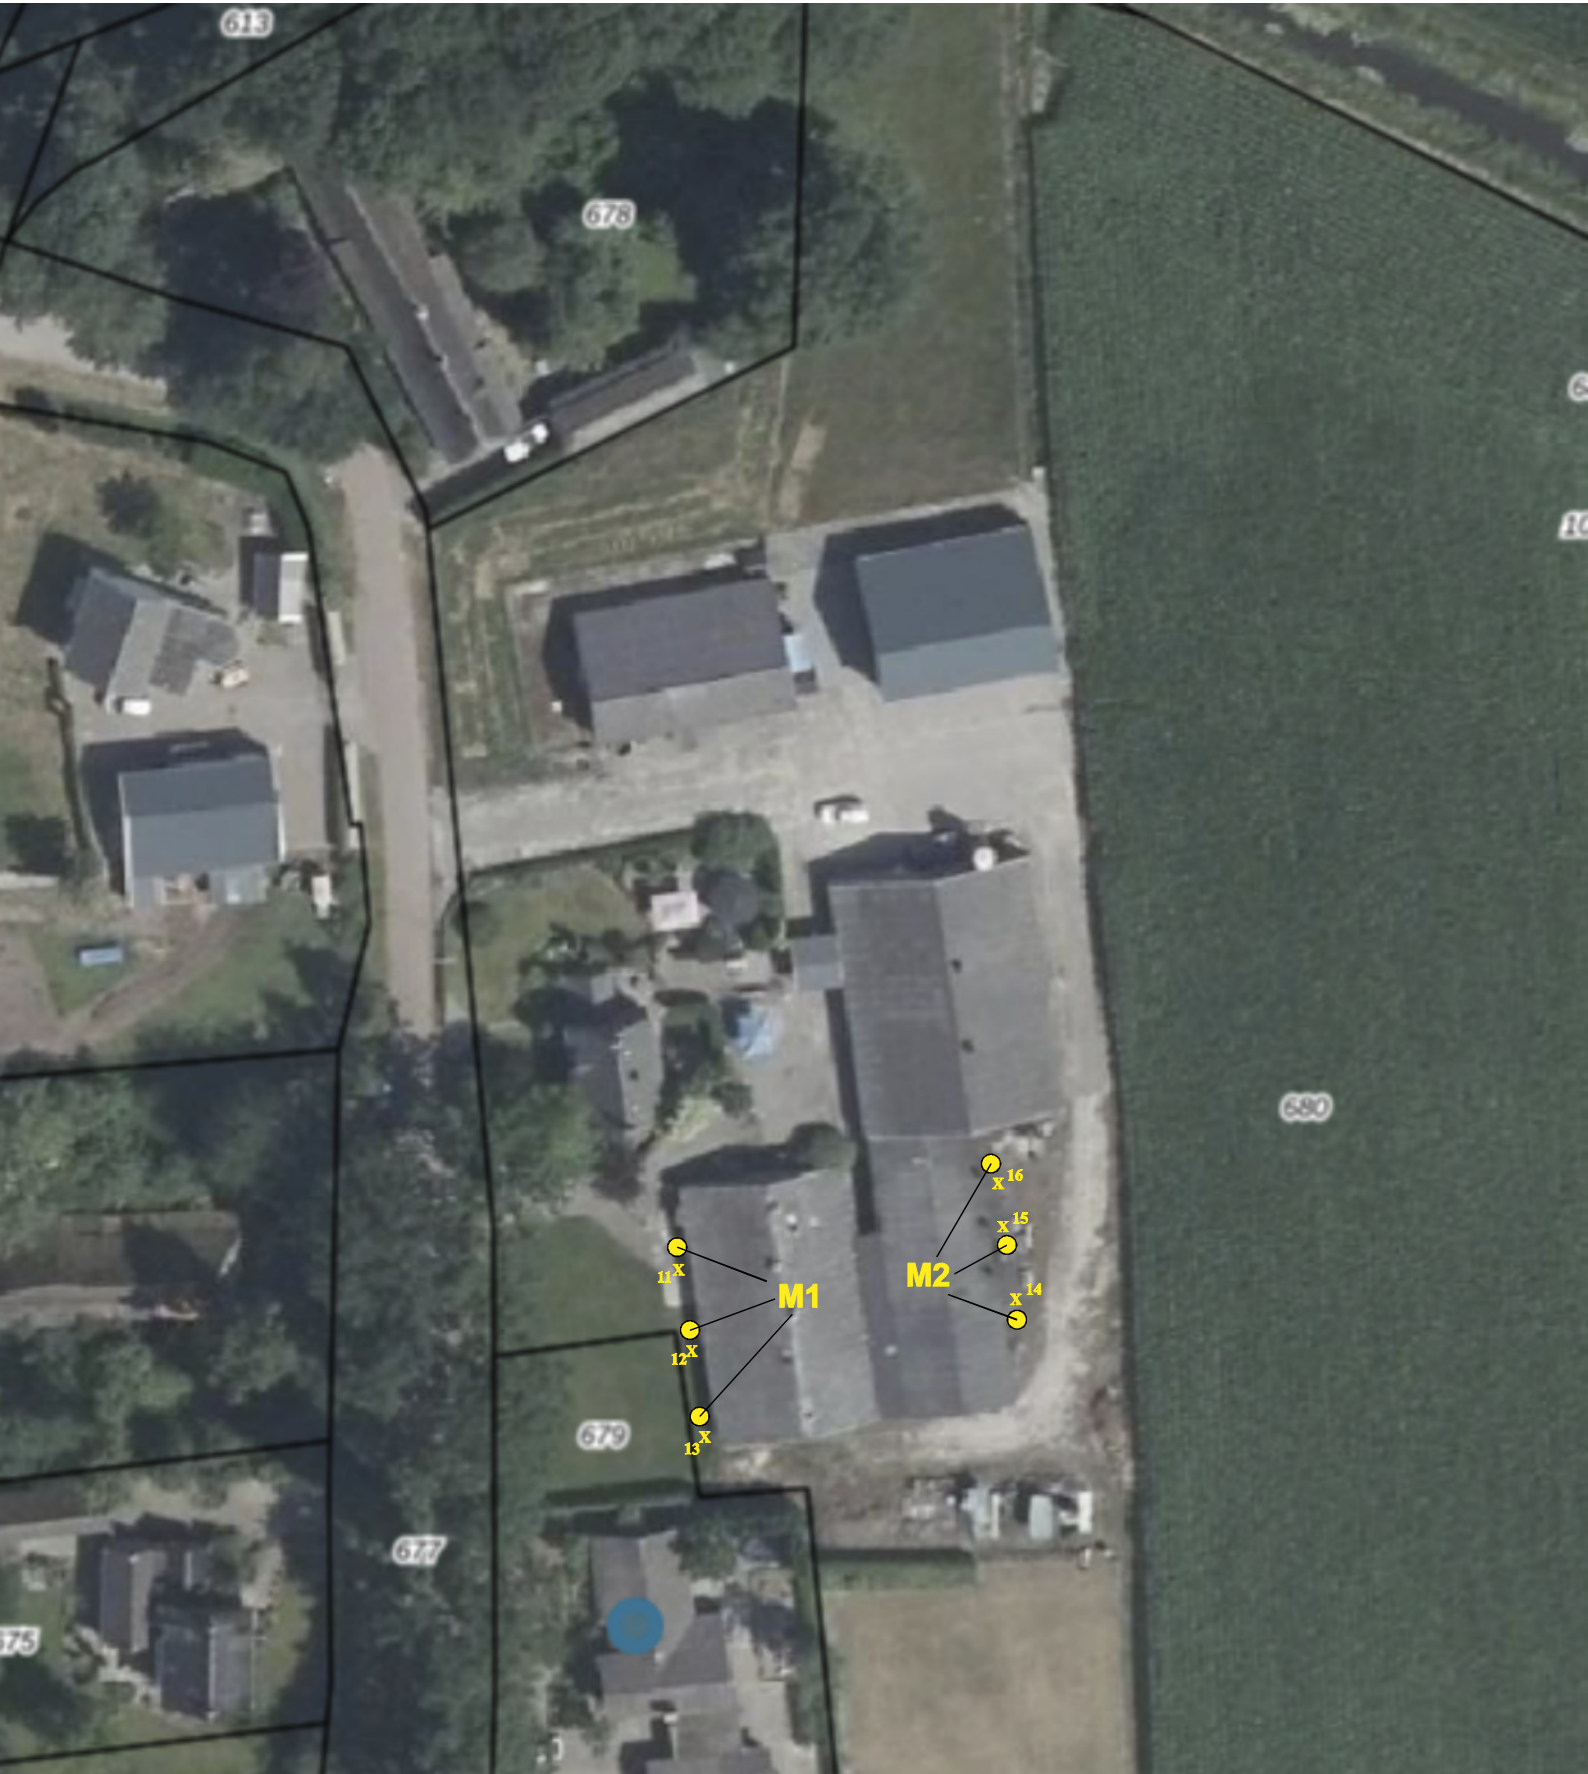
| <b>Legenda:</b><br> gat 30 x 30 cm tot 0,1 m-mv<br> boring tot 0,1 m-mv | Datum: 24-11-2022 | Kad. Gem. Deurne, sectie T, nummer 680 |

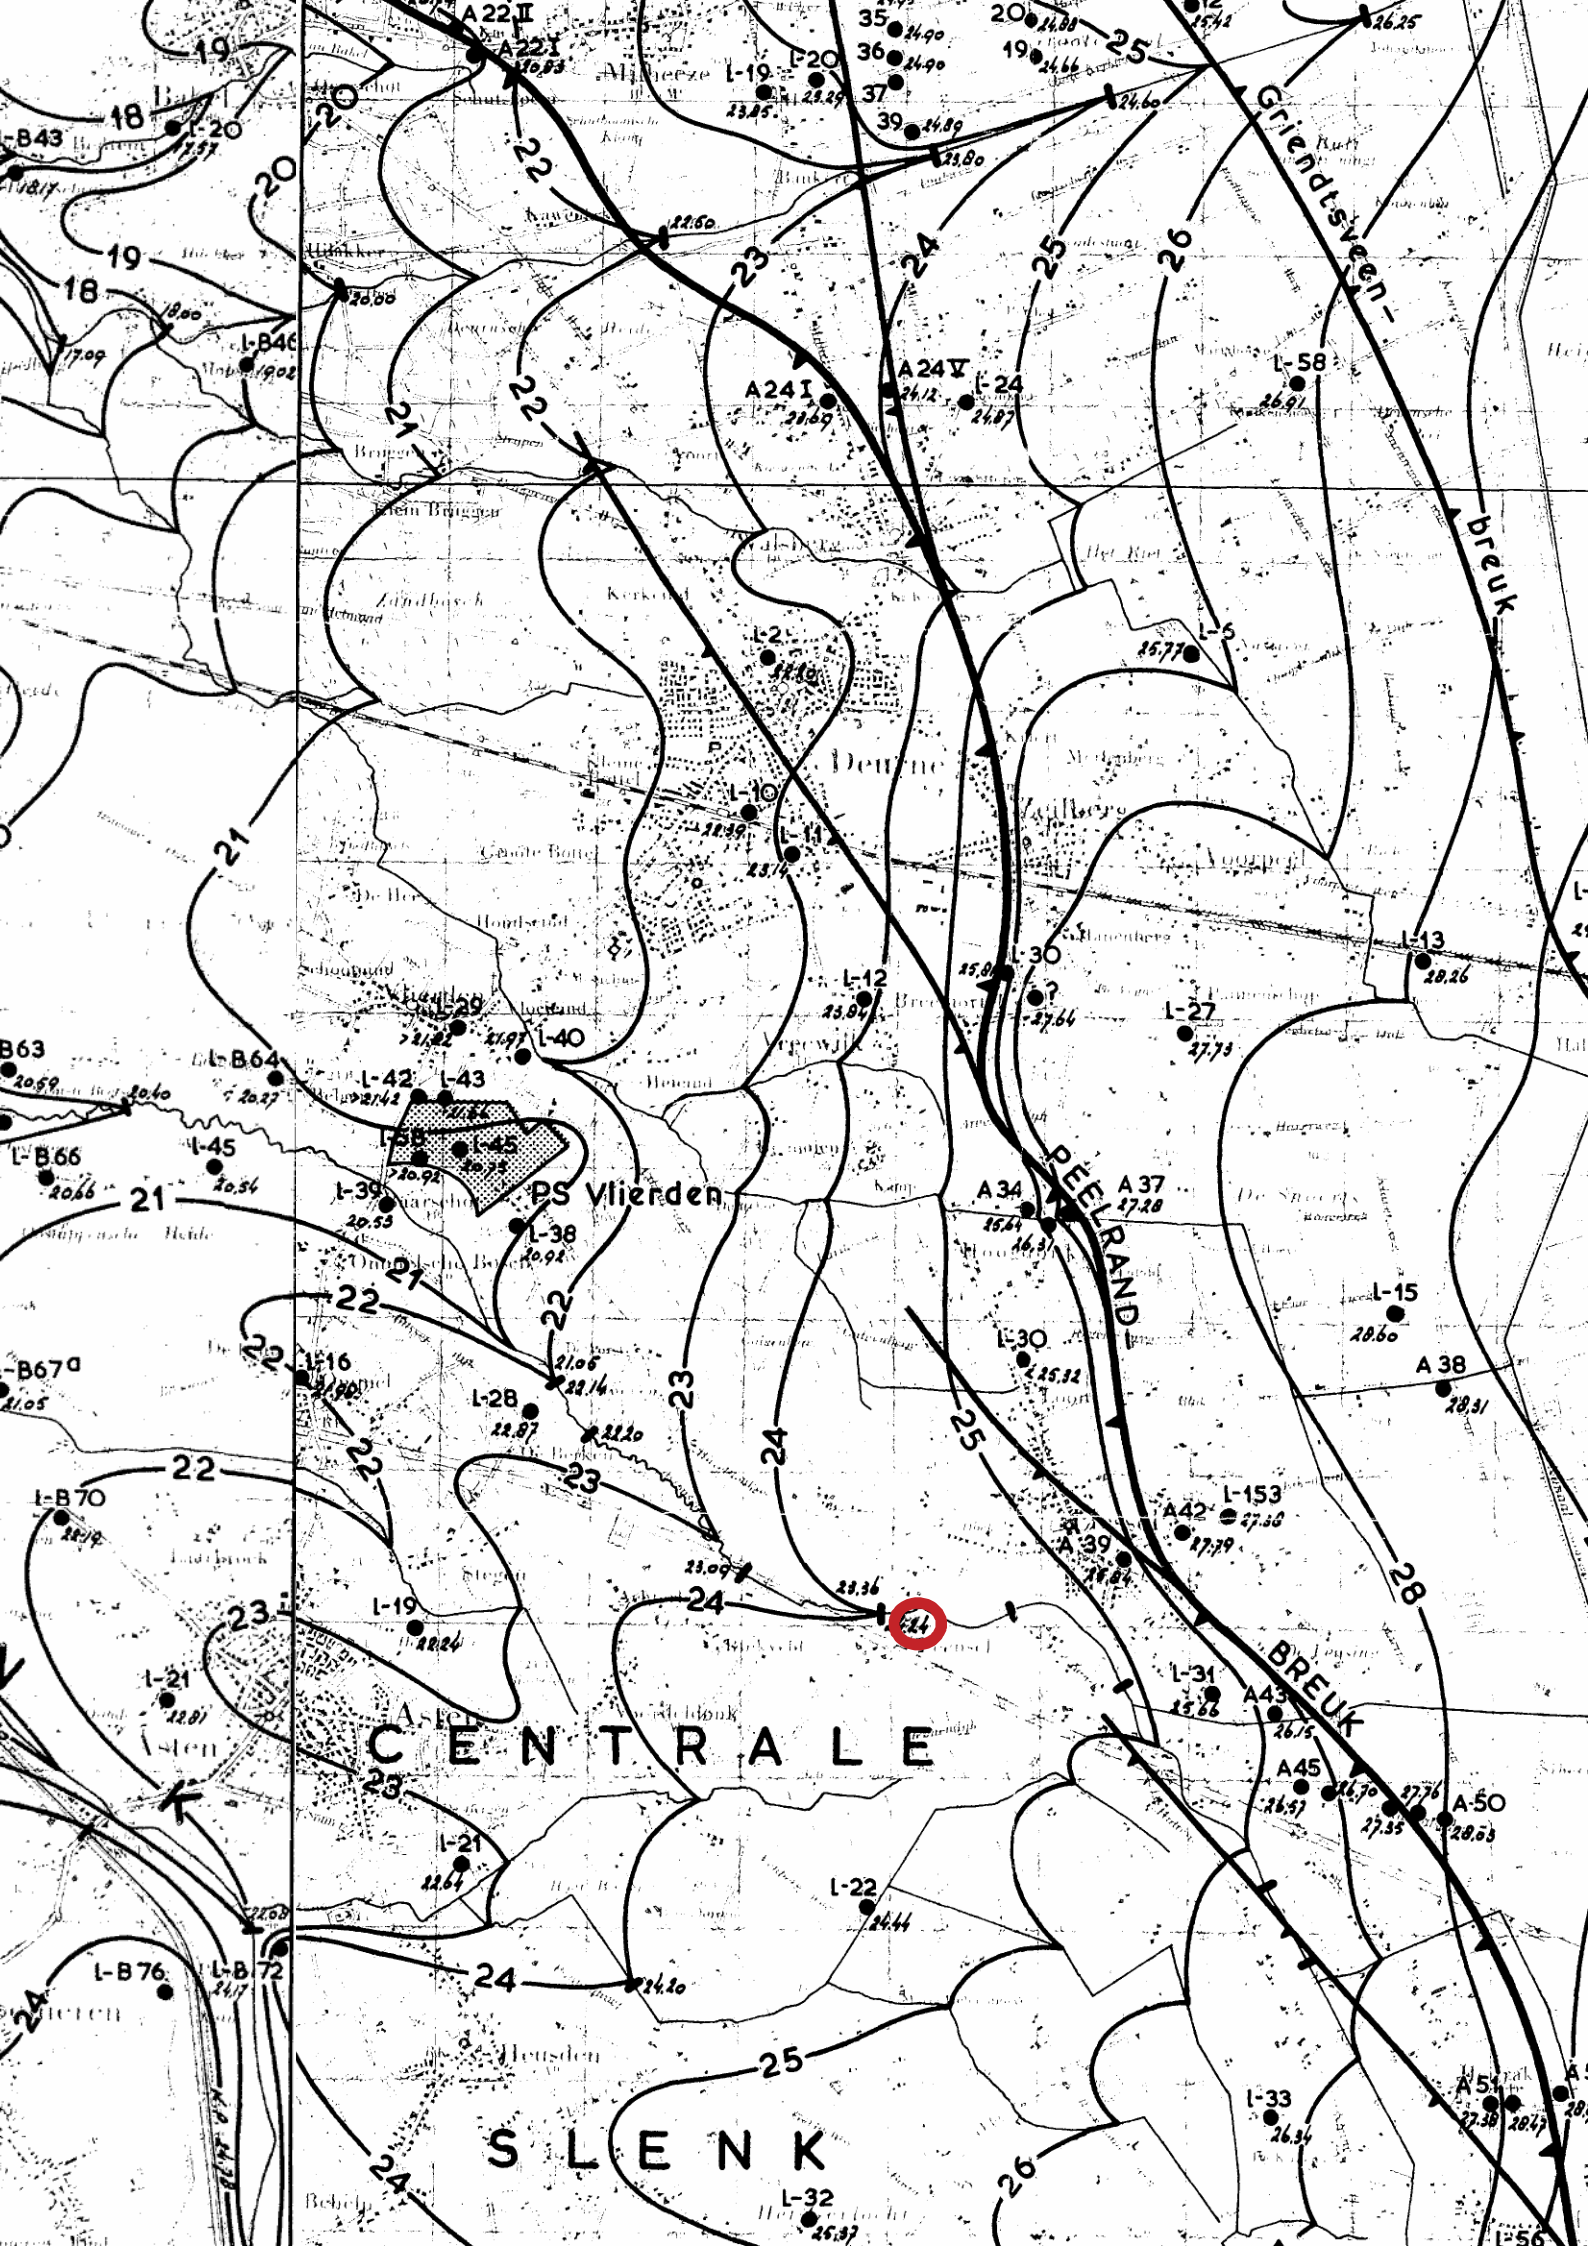
## **Bijlage 2 : Isohypsens**

De grondwaterspiegel van het freatische grondwater bevindt zich op ca. 24 meter boven NAP. De grondwaterstromingsrichting is westelijk.

Deze gegevens zijn ontleend aan de door TNO samengestelde grondwaterkaart van Nederland (kaart 57 oost, kaartblad 50A). Op de tekening in bijlage 2 zijn de isohypsen van de omgeving van de onderzoekslocatie weergegeven.

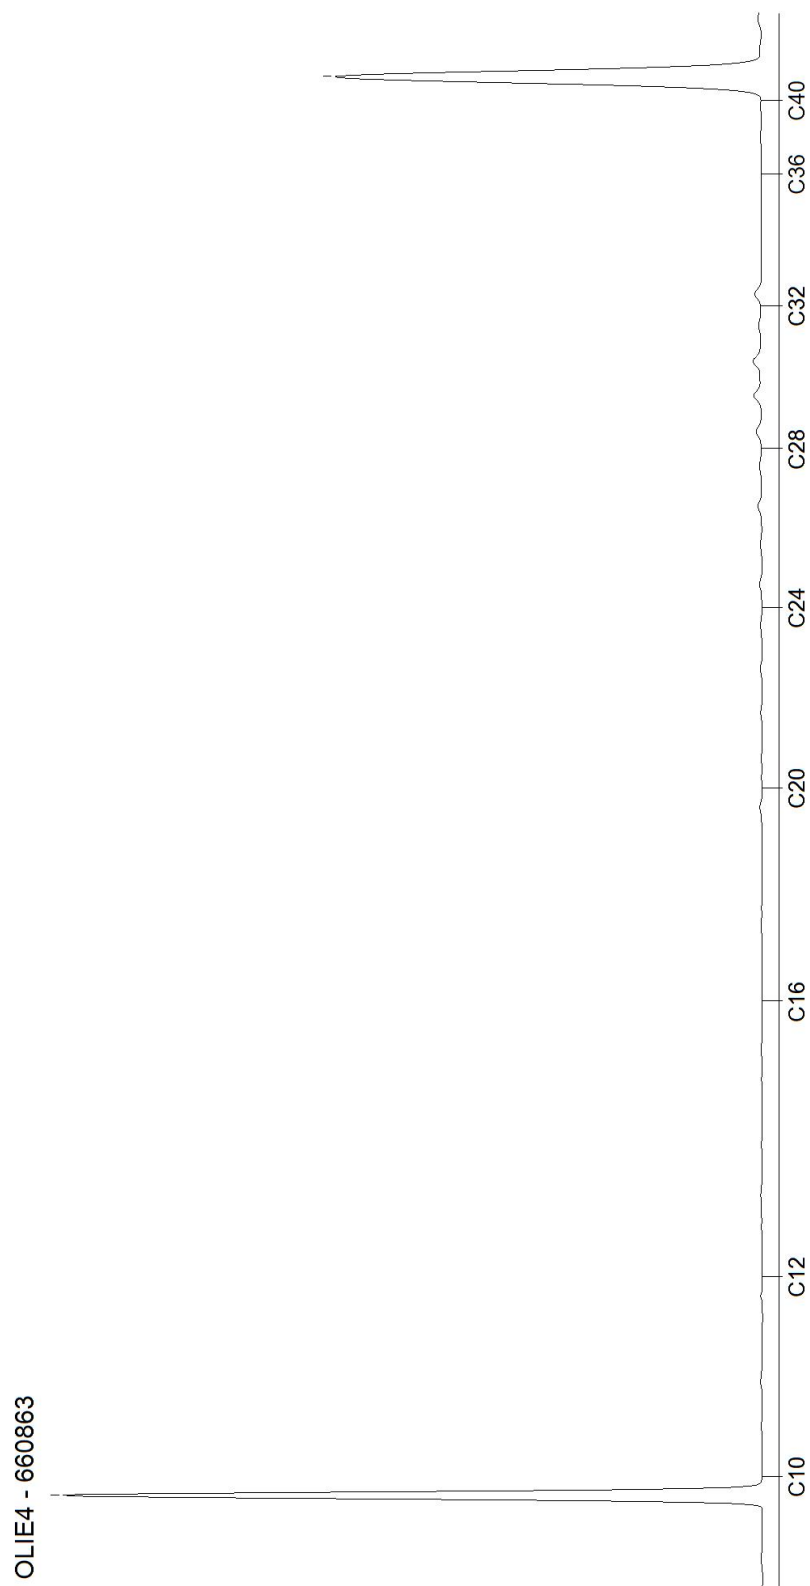
CHROMATOGRAM for Order No. 1216954, Analysis No. 660863, created at 30.11.2022 09:51:26

**Monster beschrijving: MIX(1.1 + 2.1 + 3.1 + 4.1 + 5.1 + 6.1 + 7.1 + 8.1)**

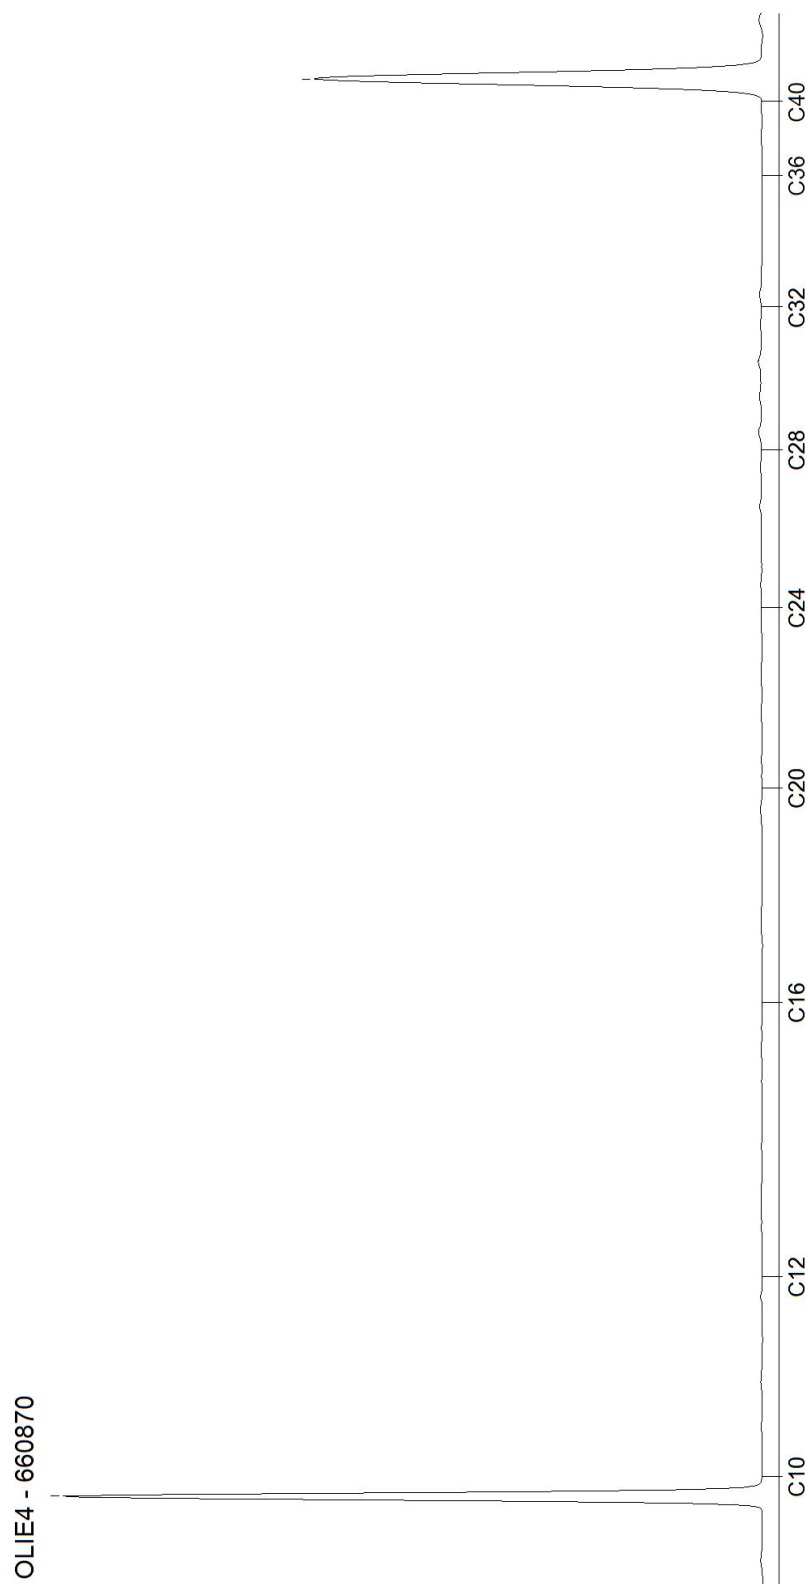
CHROMATOGRAM for Order No. 1216954, Analysis No. 660870, created at 30.11.2022 09:51:26

**Monster beschrijving: MIX(5.2 + 5.3 + 5.4 + 7.2 + 7.3 + 7.4)**

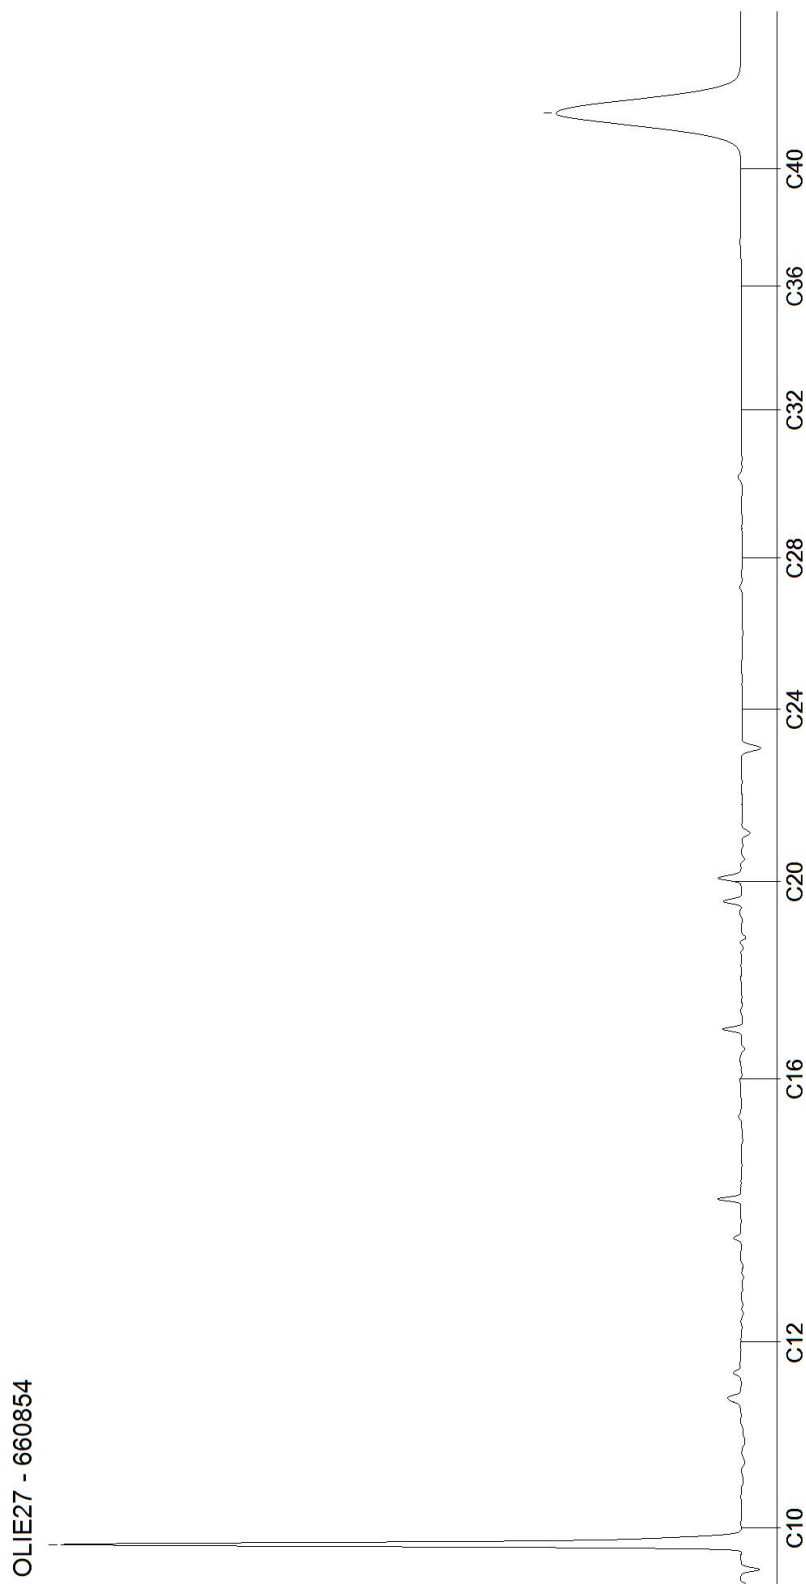
CHROMATOGRAM for Order No. 1216953, Analysis No. 660854, created at 28.11.2022 10:25:00

**Monster beschrijving: P1, grondwater**
