# **VERKENNEND BODEMONDERZOEK**

**Conform NEN 5740**

**Flemingstraat 5, Deurne**

Rapportnummer : 220-DFL5-vo-v1

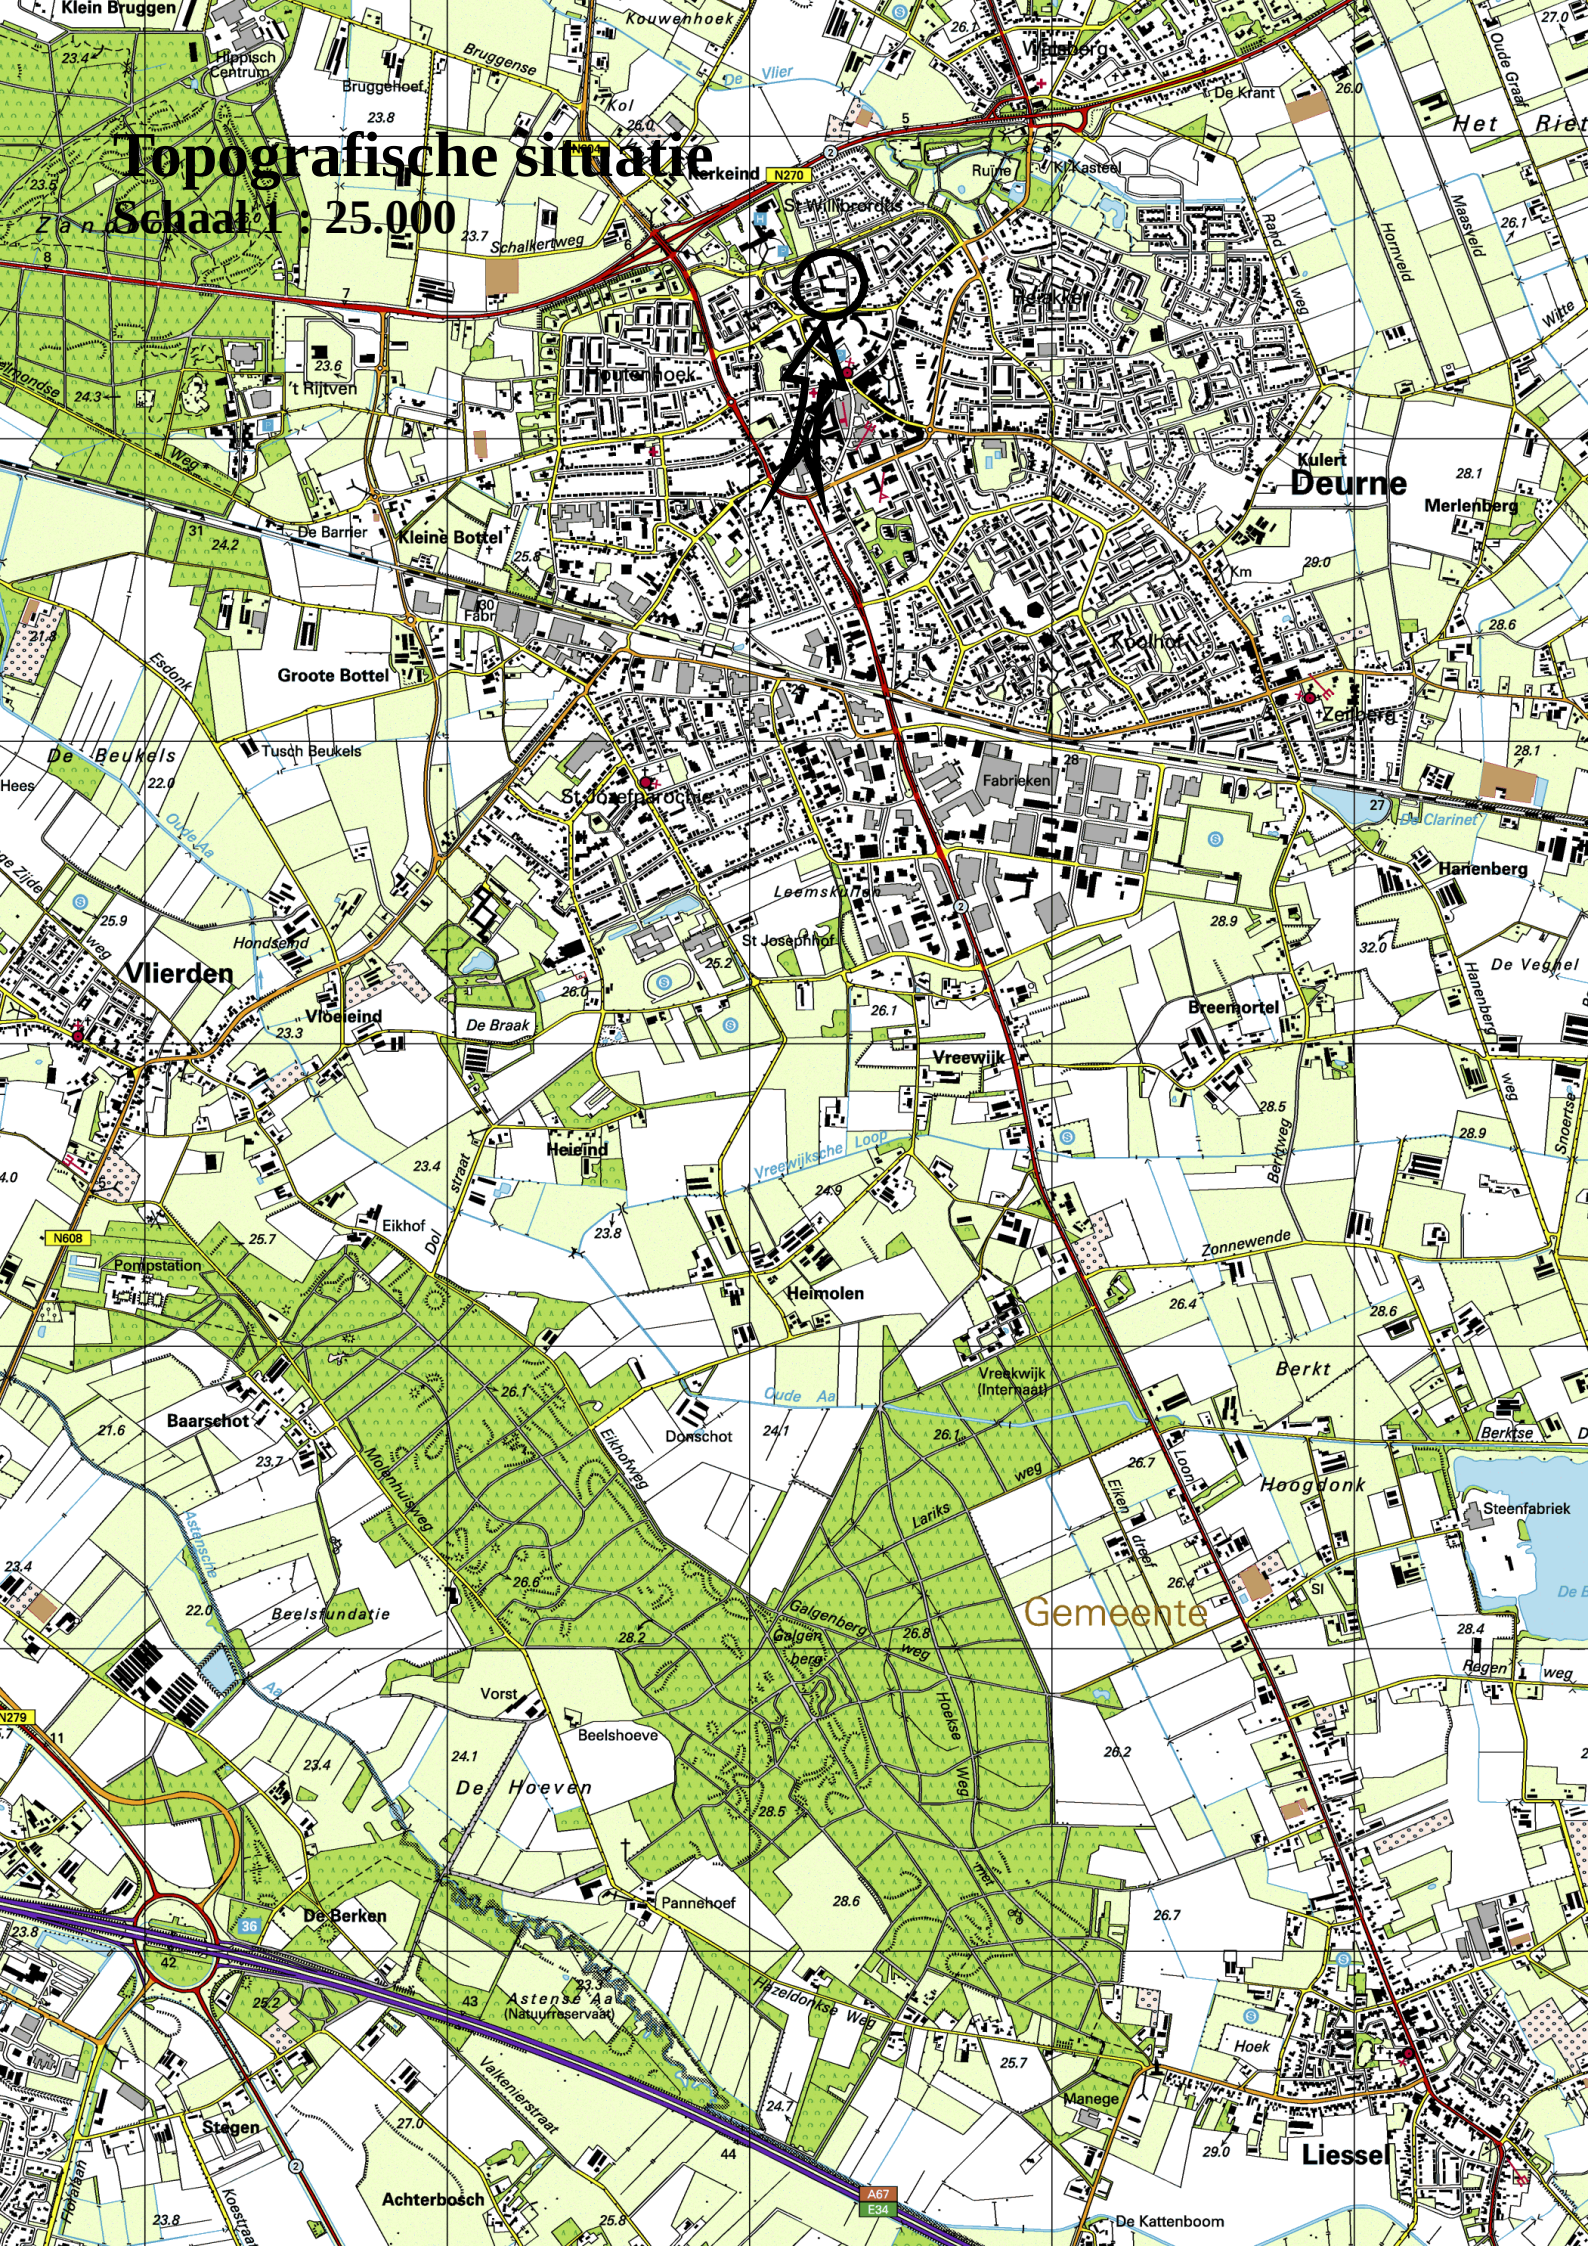
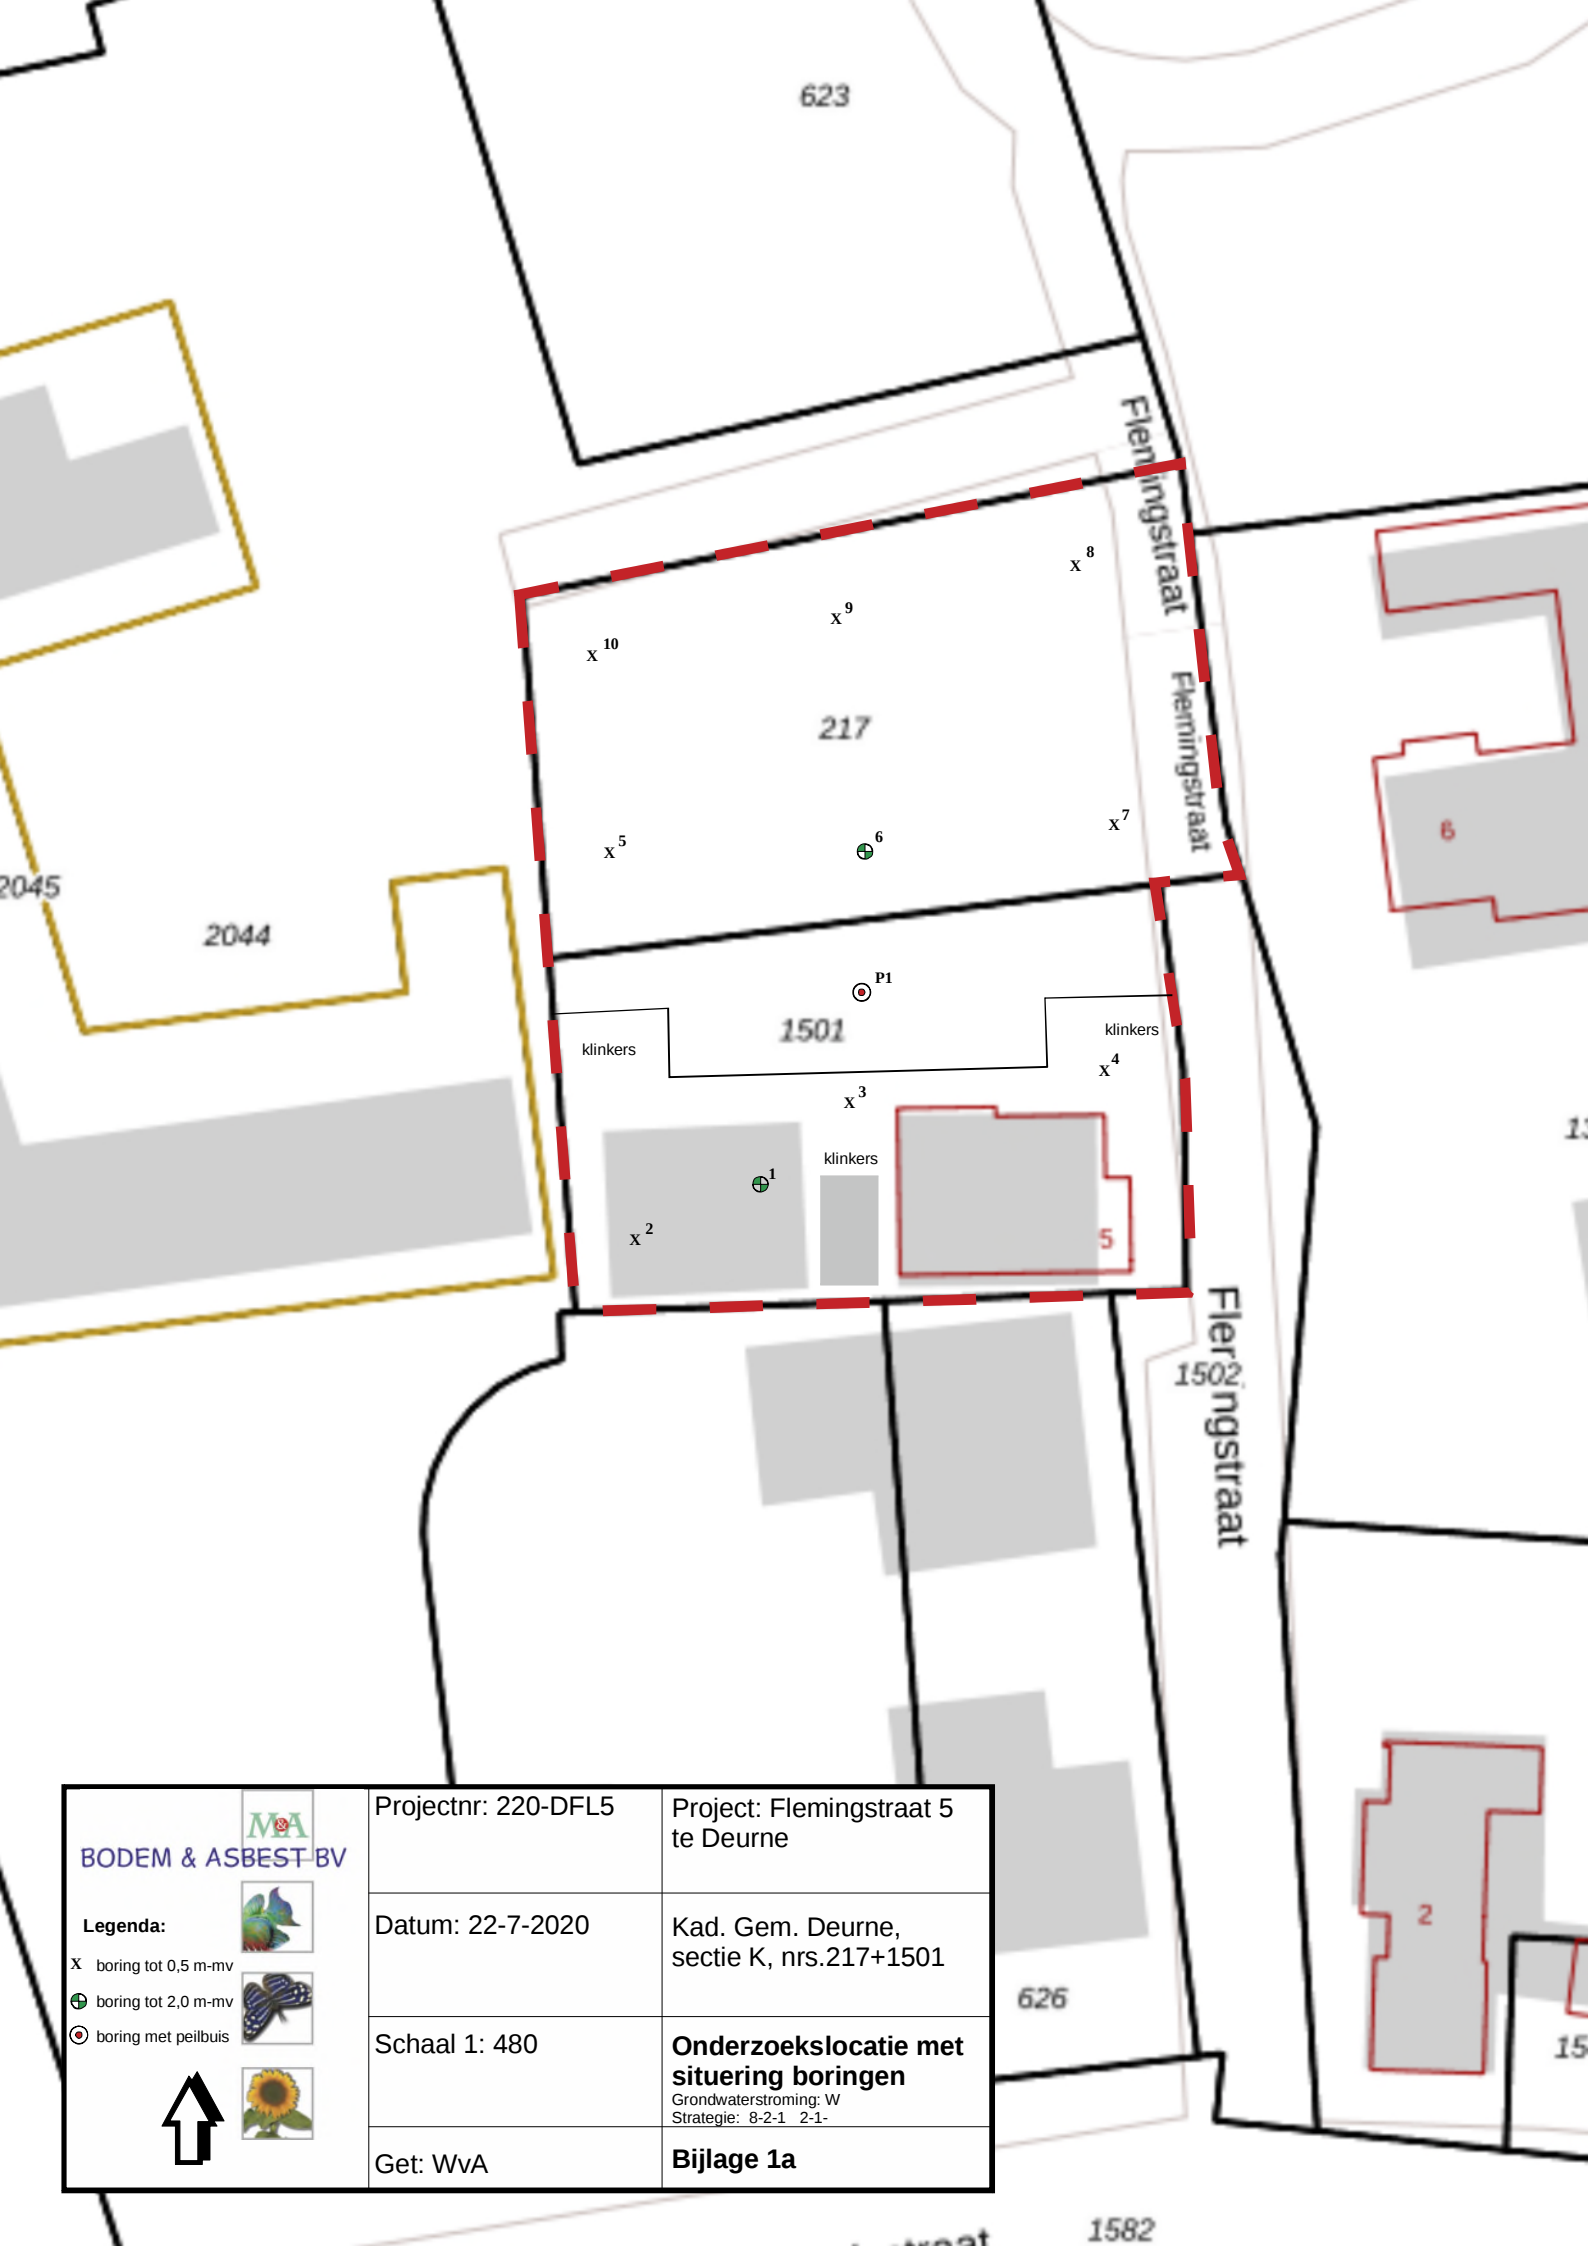
## **Bijlage 1a : Situatie- en boorpunttekening**

De boorpunten zijn aangegeven op de tekening in bijlage 1a.

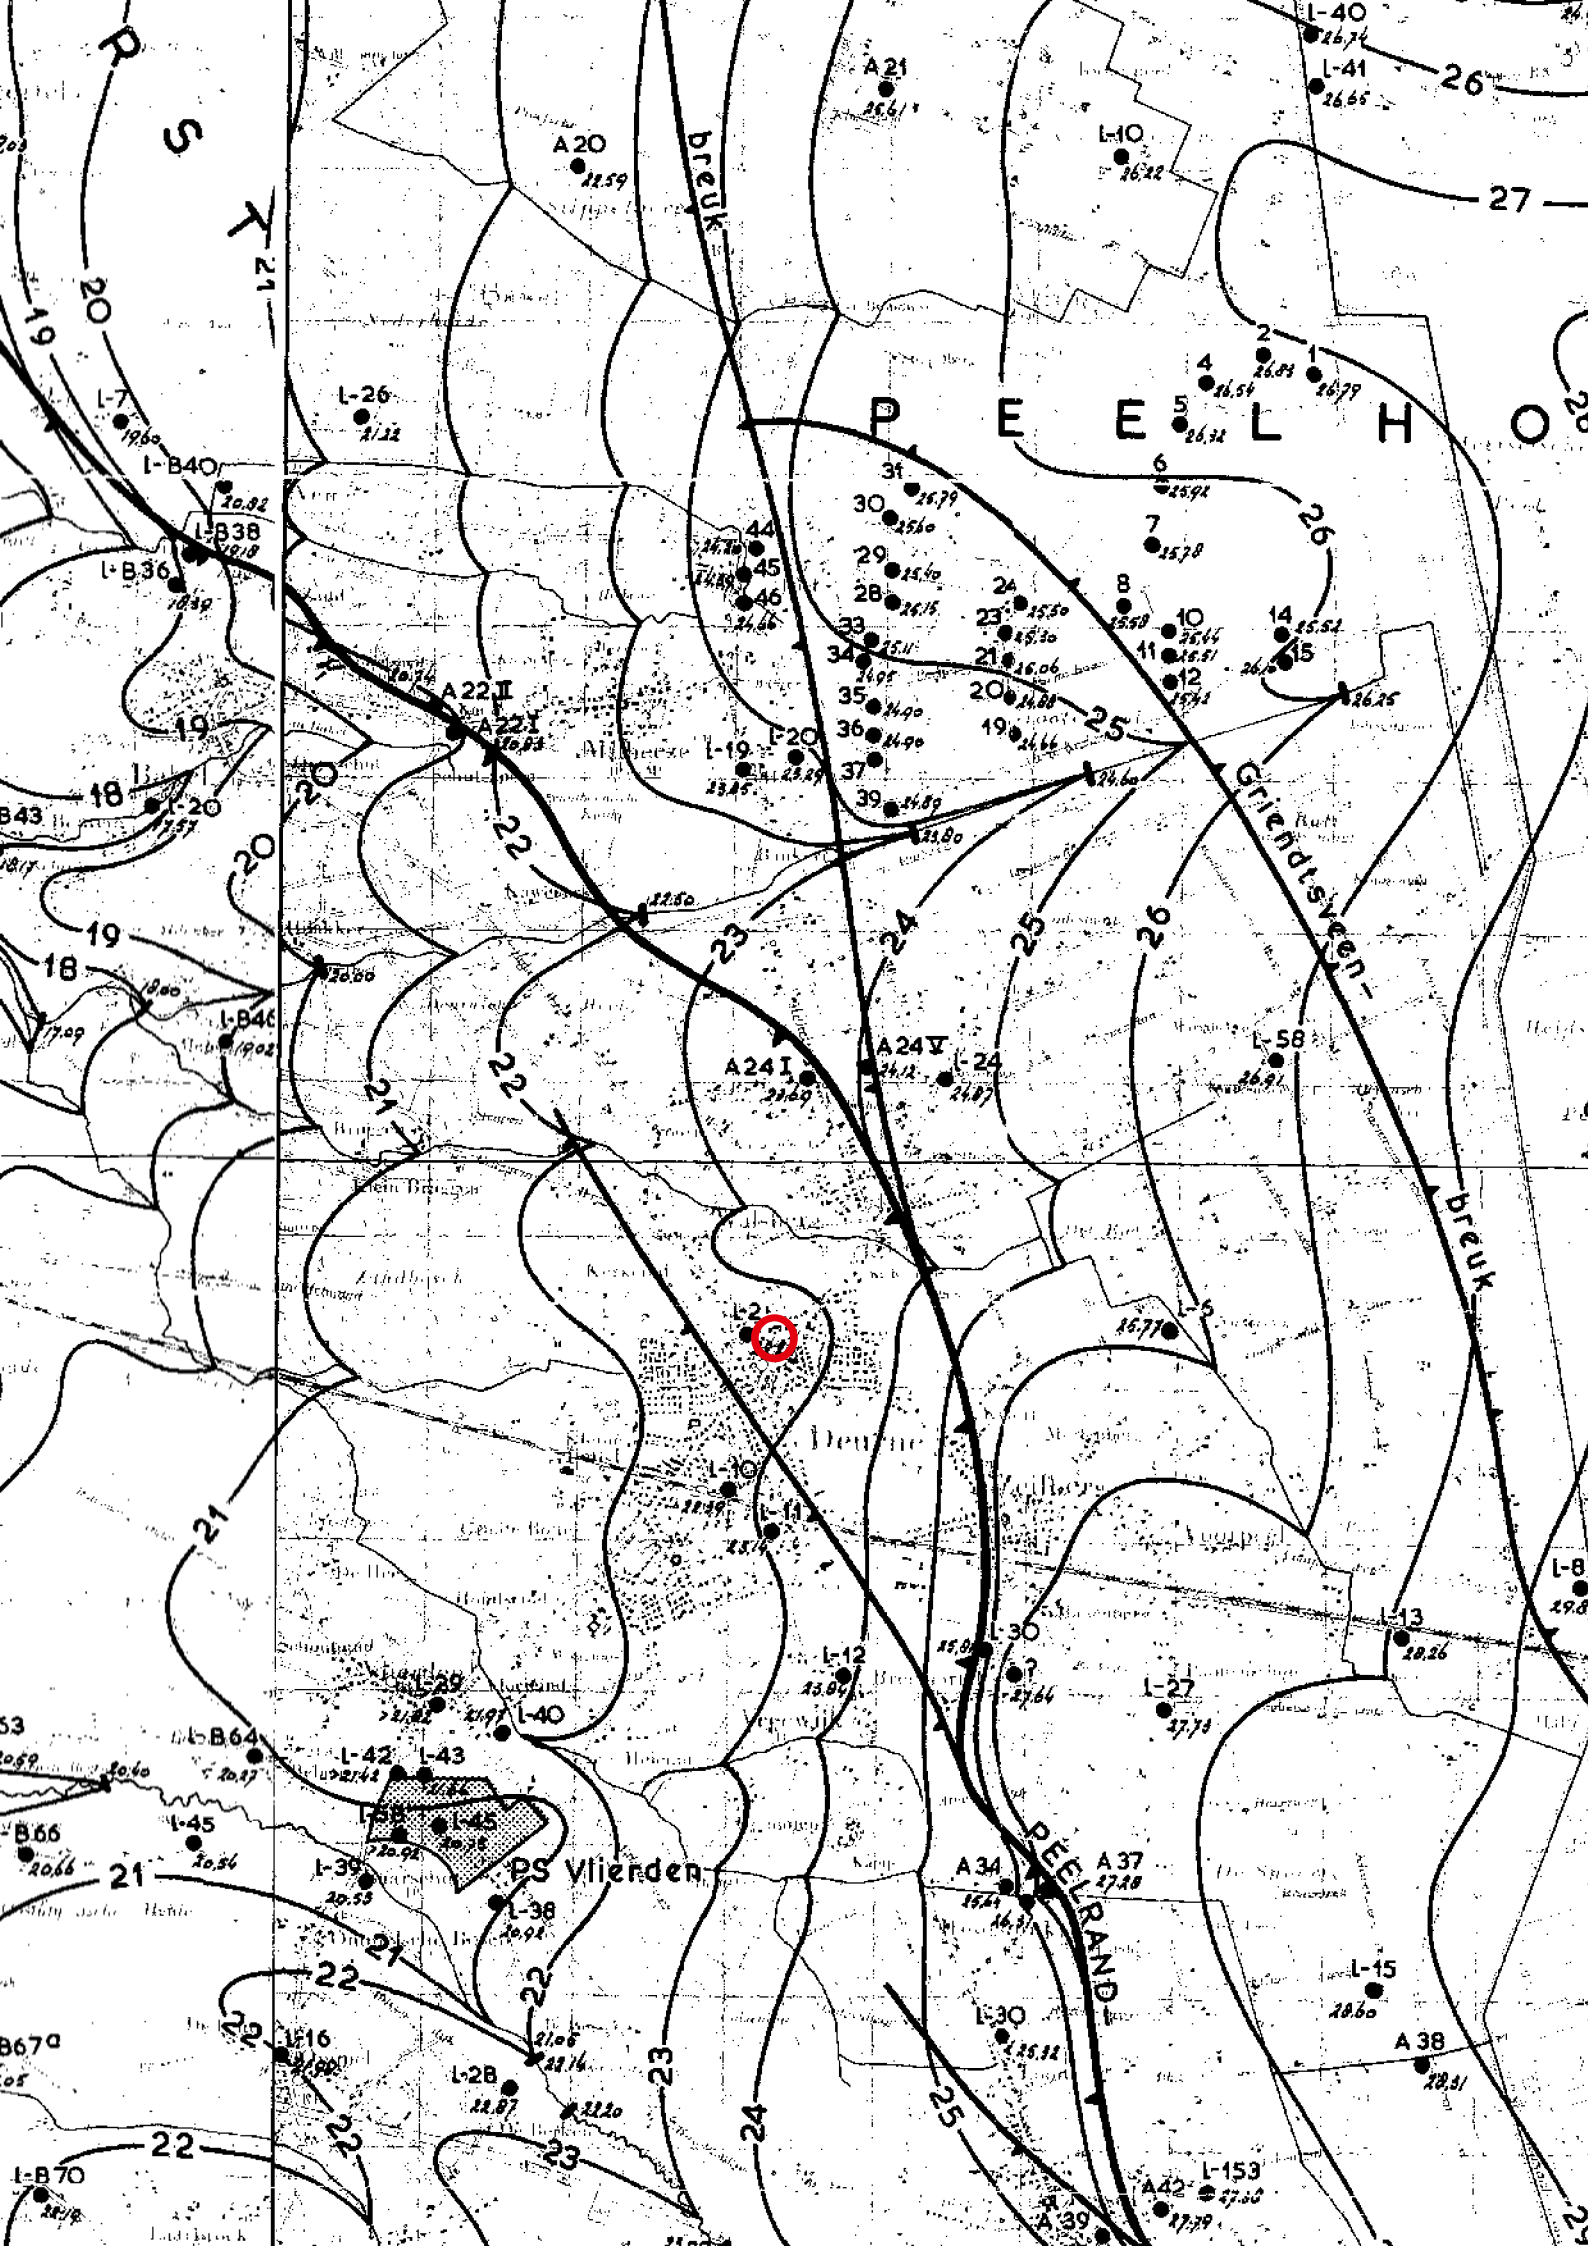
## **Bijlage 2 : Isohyps**

De grondwaterspiegel van het freatische grondwater bevindt zich op ca. 22,5 meter boven NAP. De grondwaterstromingsrichting is oostelijk.

Deze gegevens zijn ontleend aan de door TNO samengestelde grondwaterkaart van Nederland (kaart 57 oost, kaartblad 57F). Op de tekening in bijlage 2 zijn de isohypsen van de omgeving van de onderzoekslocatie weergegeven.

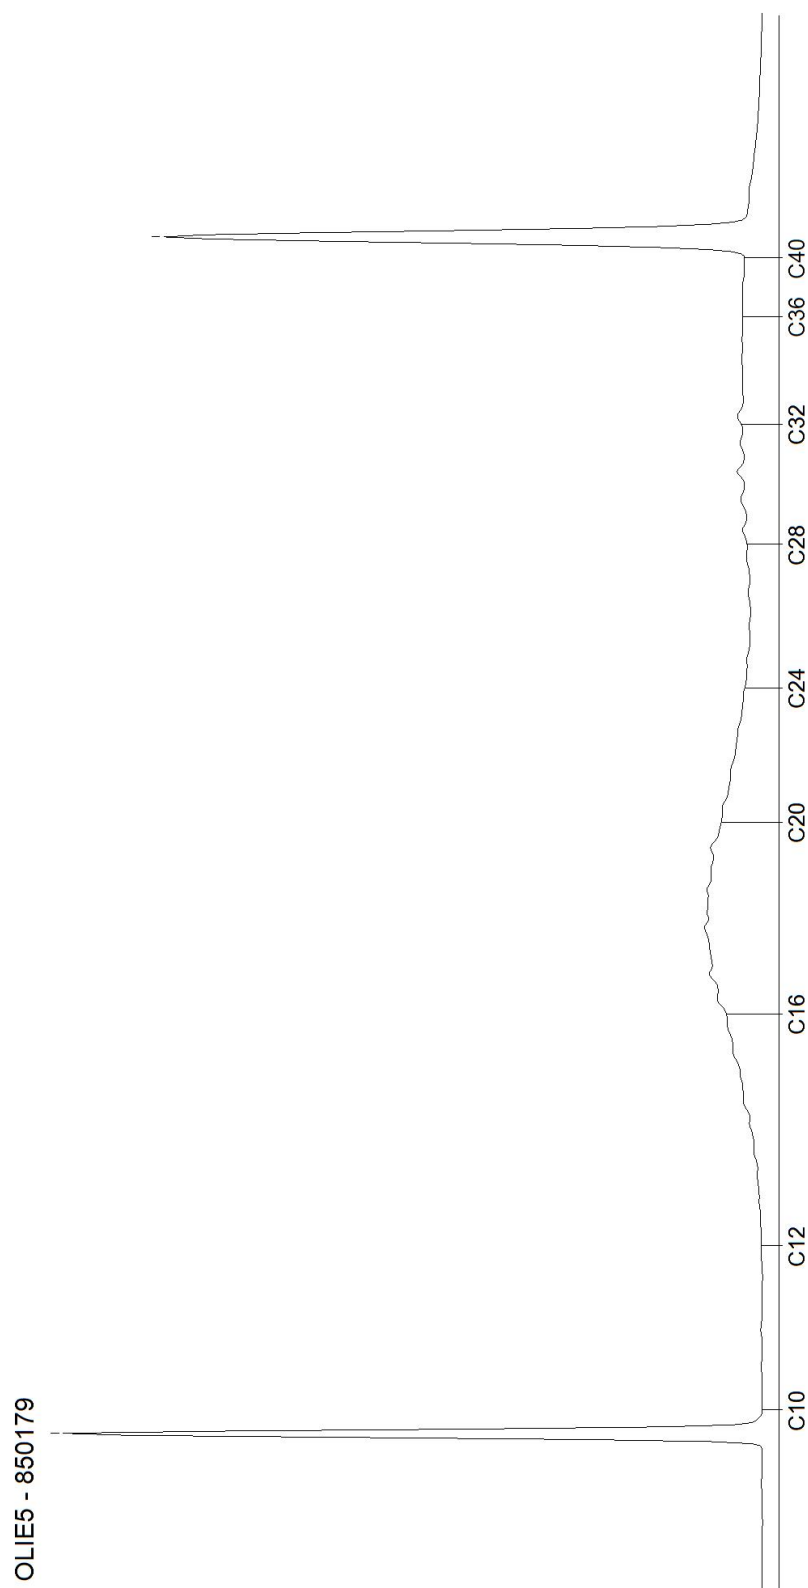
**Monsteromschrijving: MIX(1.1 + 2.1 + 3.1 + 4.1)**

CHROMATOGRAM for Order No. 961054, Analysis No. 850179, created at 27.07.2020 06:09:31

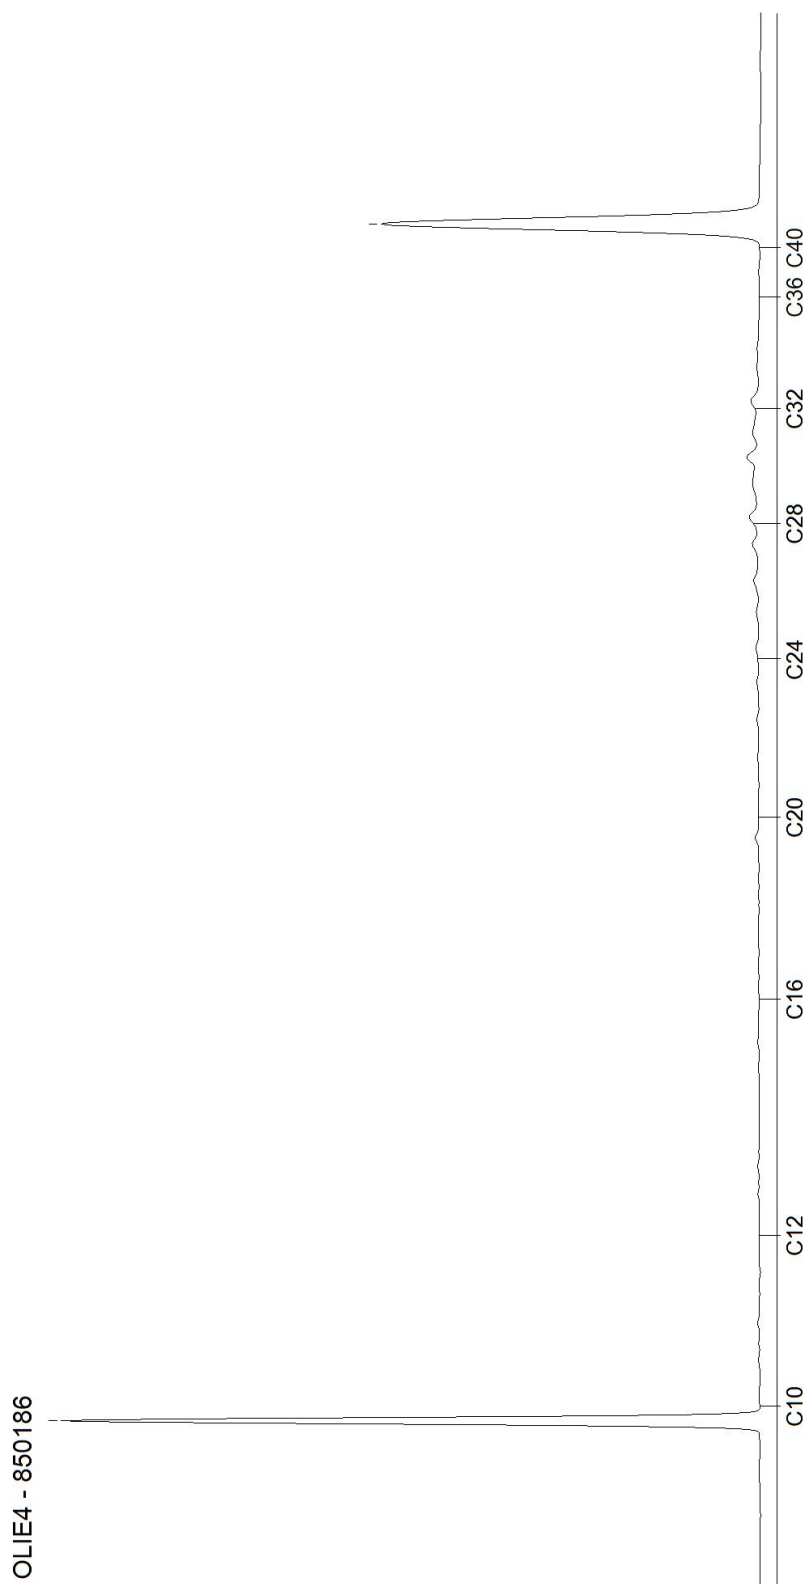
**Monsteromschrijving: MIX(5.1 + 6.1 + 7.1 + 8.1 + 9.1 + 10.1)**

CHROMATOGRAM for Order No. 961054, Analysis No. 850186, created at 27.07.2020 05:46:03

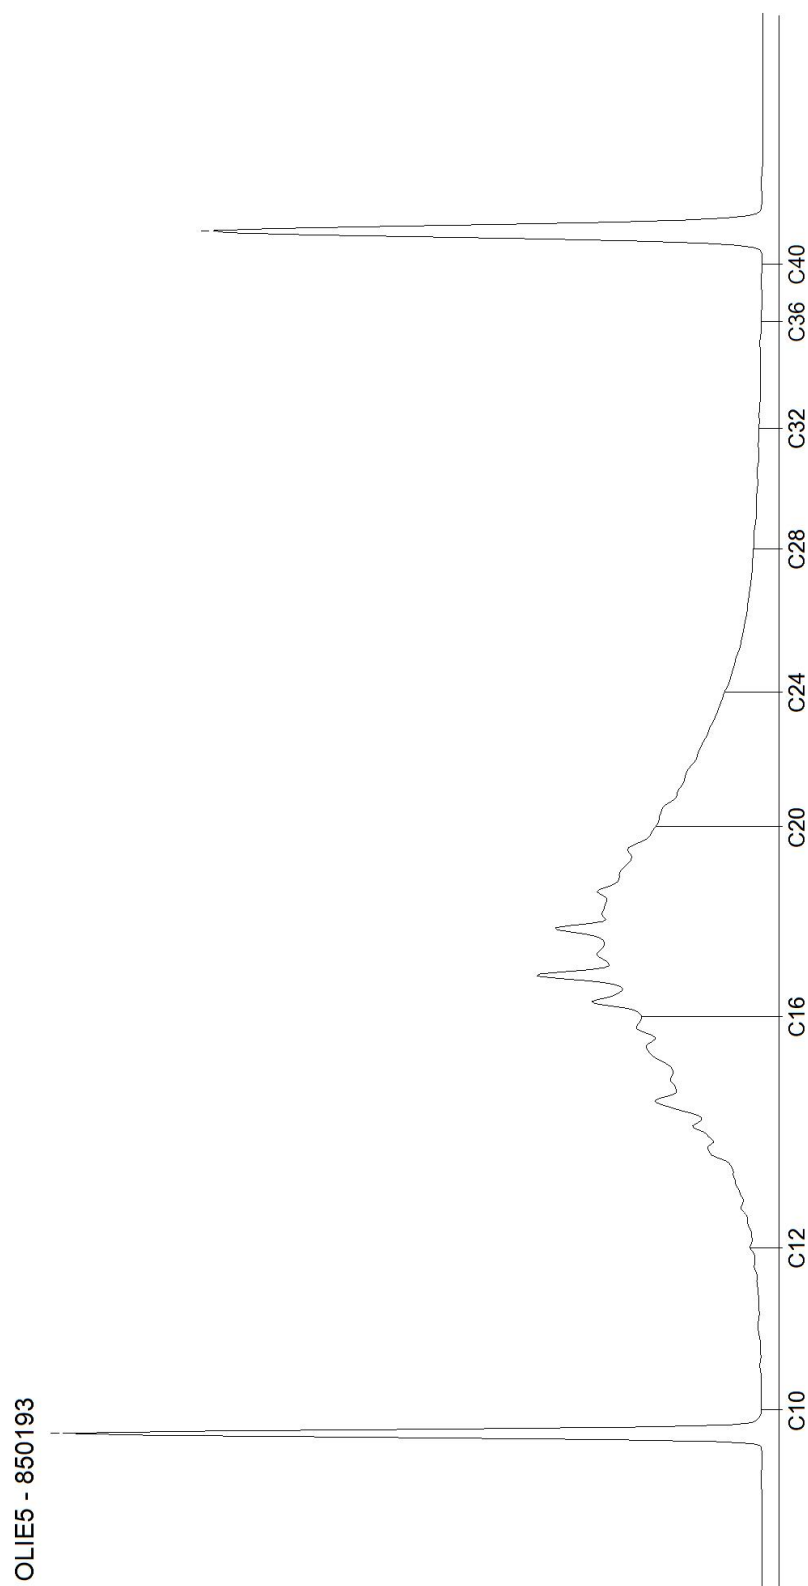
**Monsteromschrijving: MIX(1.2 + 1.3 + 1.4 + 6.2 + 6.3 + 6.4)**

CHROMATOGRAM for Order No. 961054, Analysis No. 850193, created at 27.07.2020 06:09:31

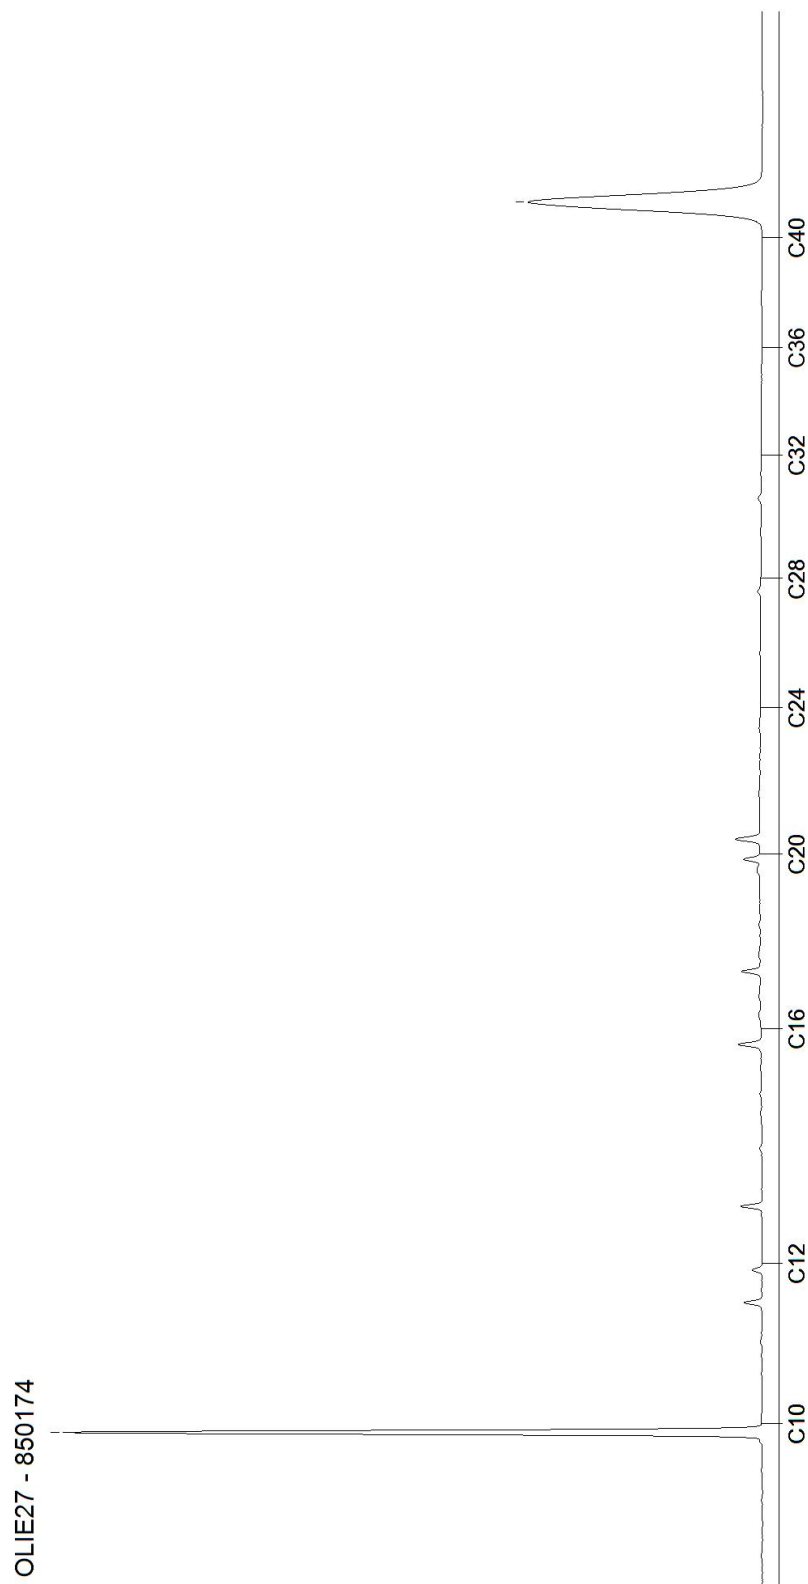
**Monsteromschrijving: P1, grondwater**

CHROMATOGRAM for Order No. 961053, Analysis No. 850174, created at 27.07.2020 06:52:28
