# **VERKENNEND BODEMONDERZOEK**

**Molentjesdreef 3a, Neerkant**

Rapportnummer : 220-NMo3a-vo-v2

**Project : Molentjesdreef 3a te Neerkant**

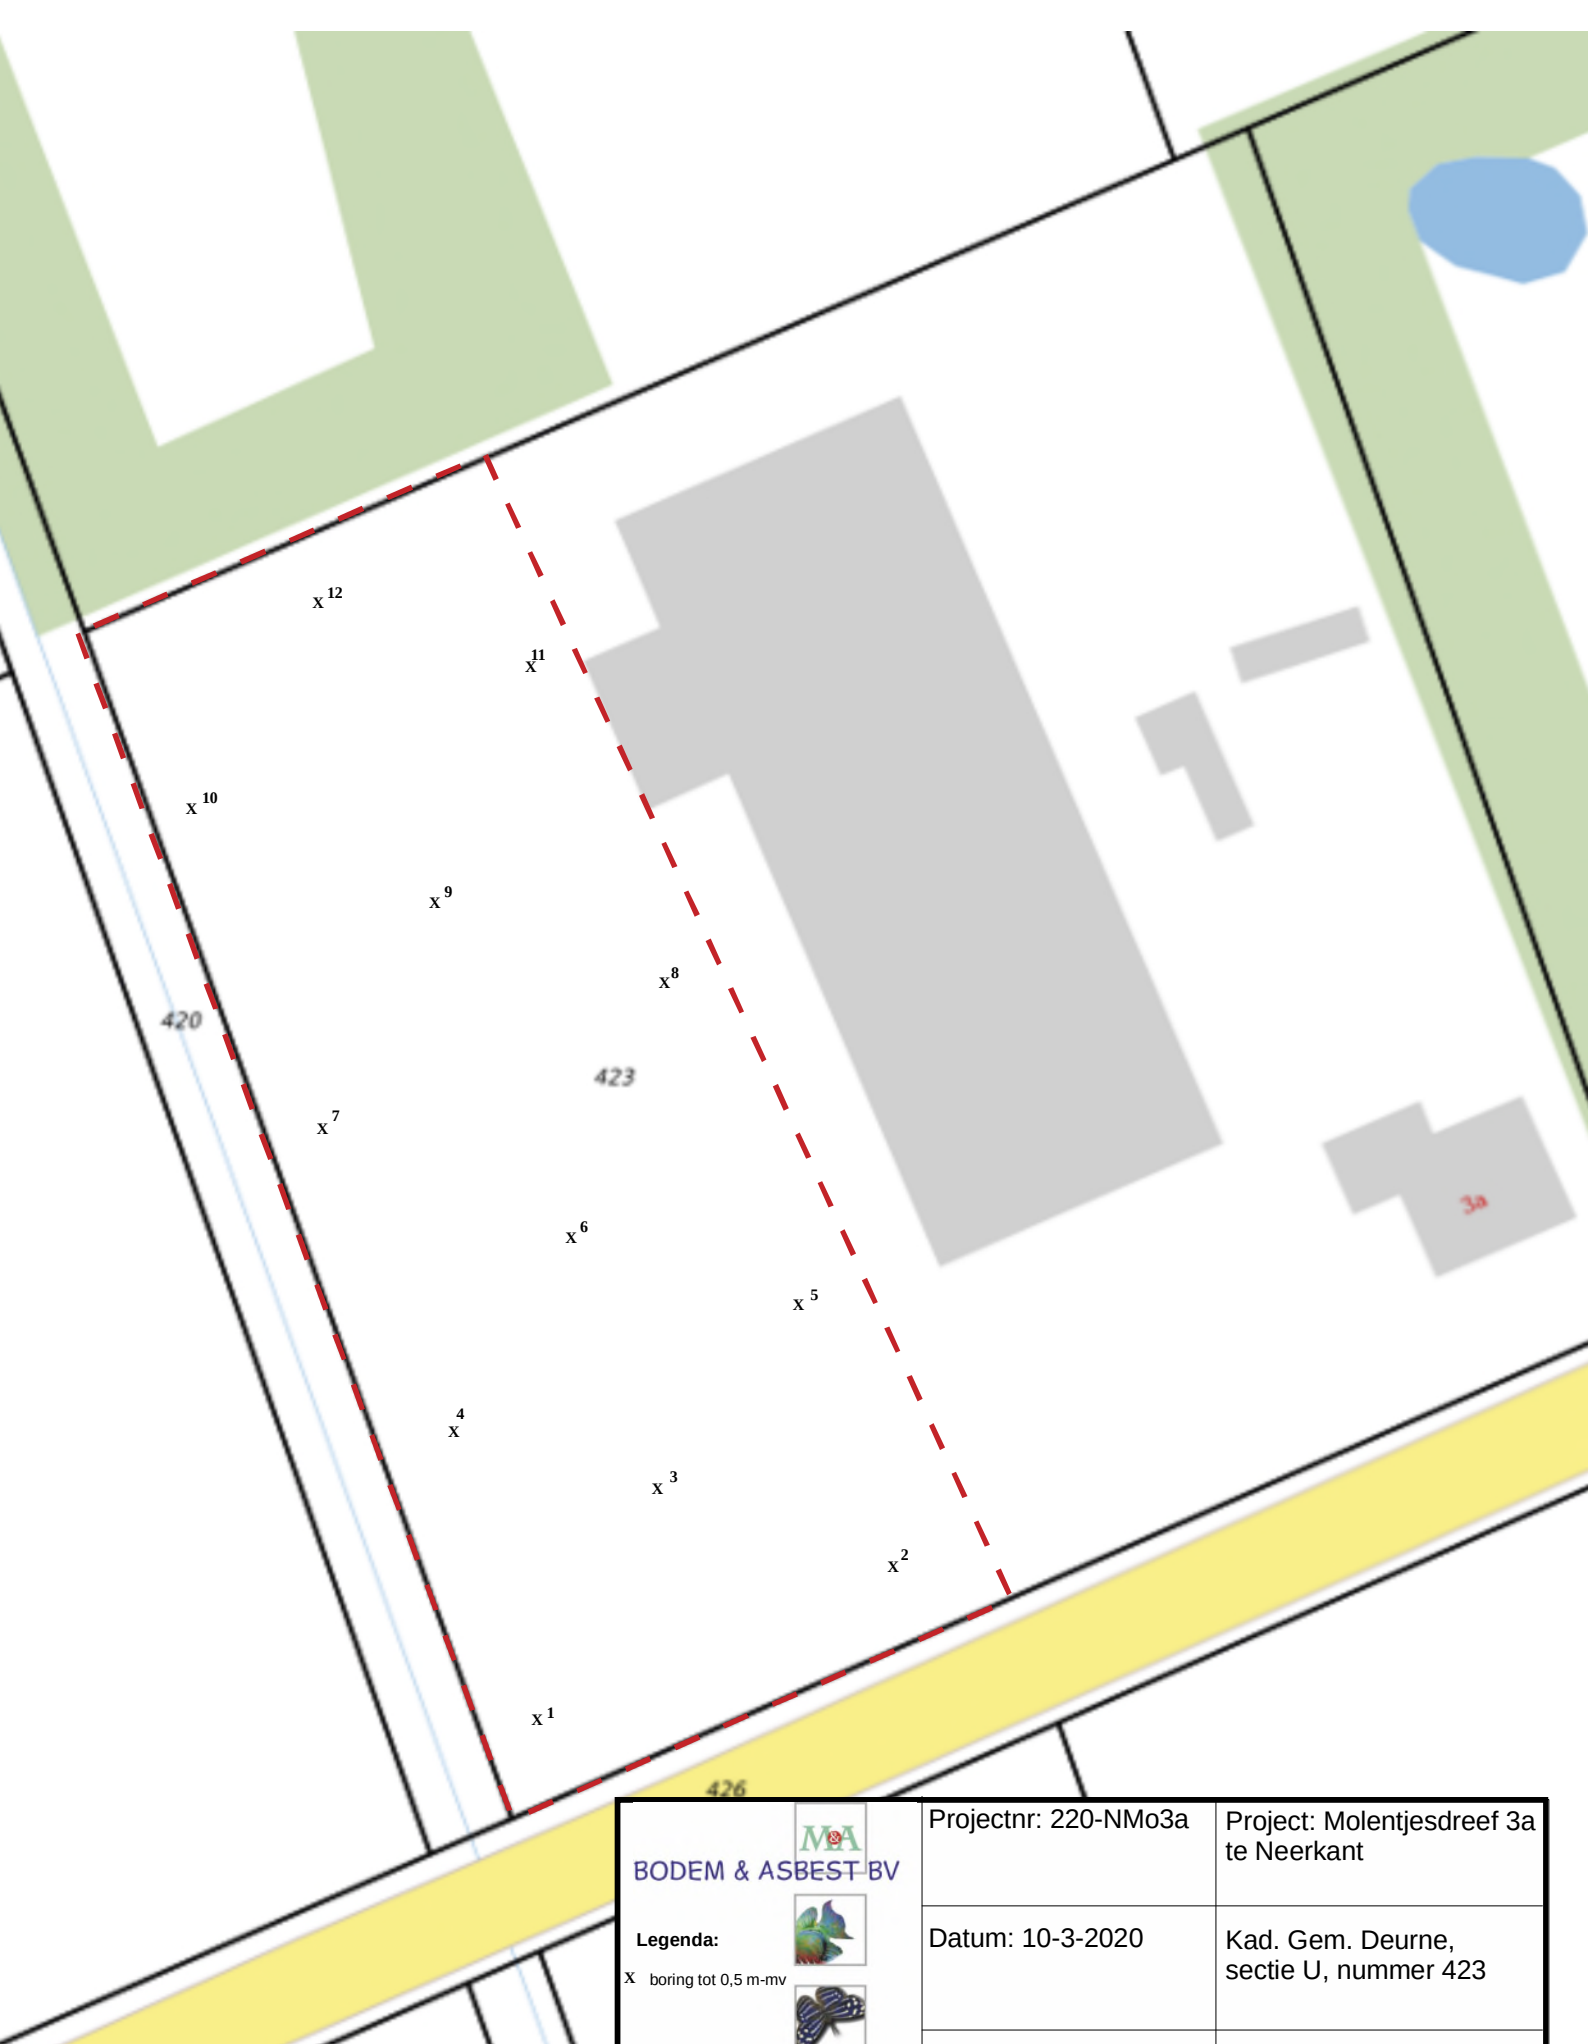
## SITUATIE

De afbakening is op de tekening in bijlage 1a opgenomen en dit is de onderzoekslocatie waarvoor het onderzoek heeft plaatsgevonden.

De boorpunten zijn aangegeven op de tekening in bijlage 1a.

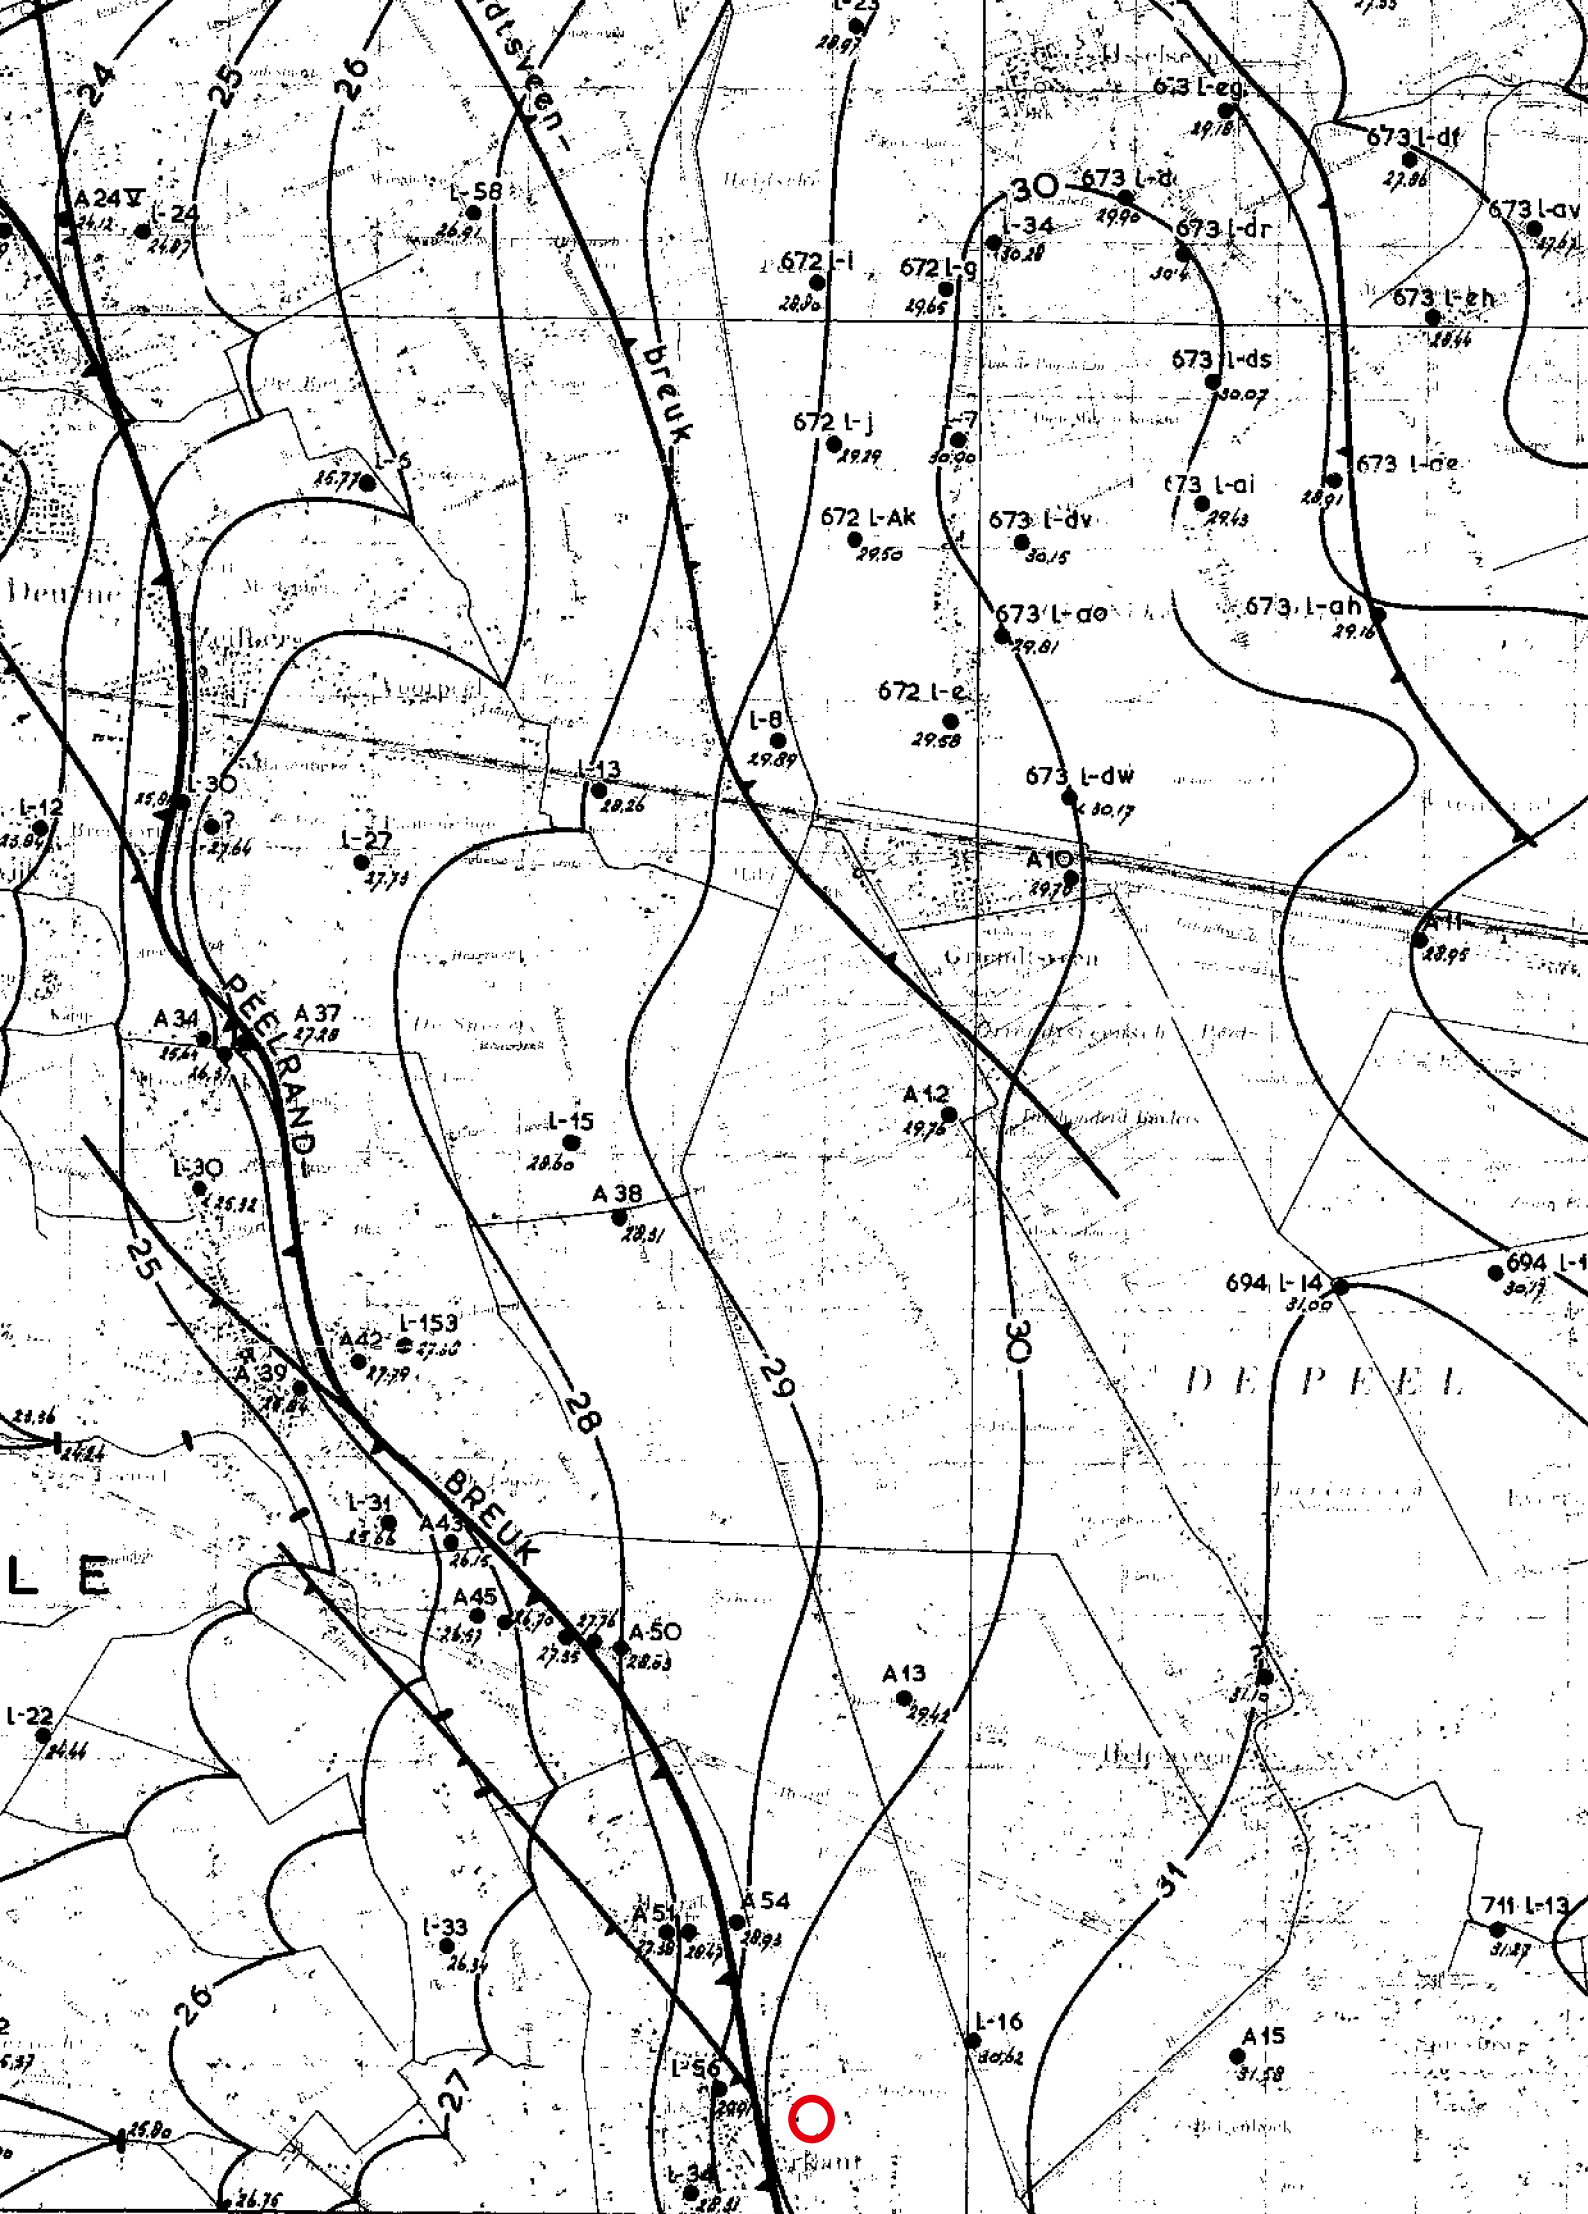
## **Bijlage 2 : Isohypsens**

De grondwaterspiegel van het freatische grondwater bevindt zich op ca. 28 meter boven NAP. De grondwaterstromingsrichting is westelijk.

Deze gegevens zijn ontleend aan de door TNO samengestelde grondwaterkaart van Nederland (kaart 57 oost, kaartblad 57F). Op de tekening in bijlage 2 zijn de isohypsen van de omgeving van de onderzoekslocatie weergegeven.

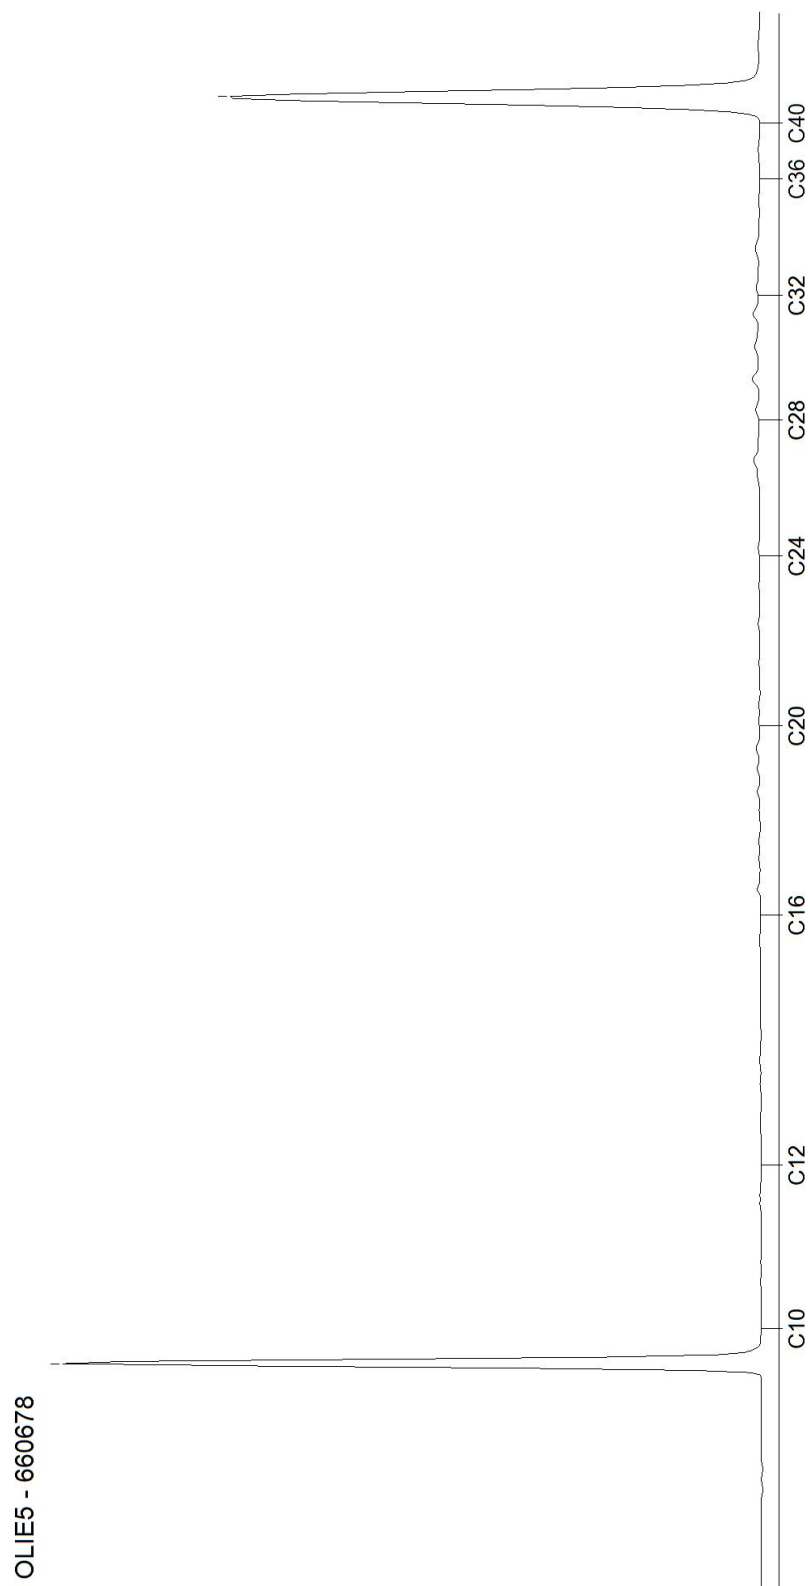
**Monsteromschrijving: MIX(1.1 + 2.1 + 3.1 + 4.1 + 5.1 + 6.1)**

CHROMATOGRAM for Order No. 927900, Analysis No. 660678, created at 16.03.2020 08:27:21

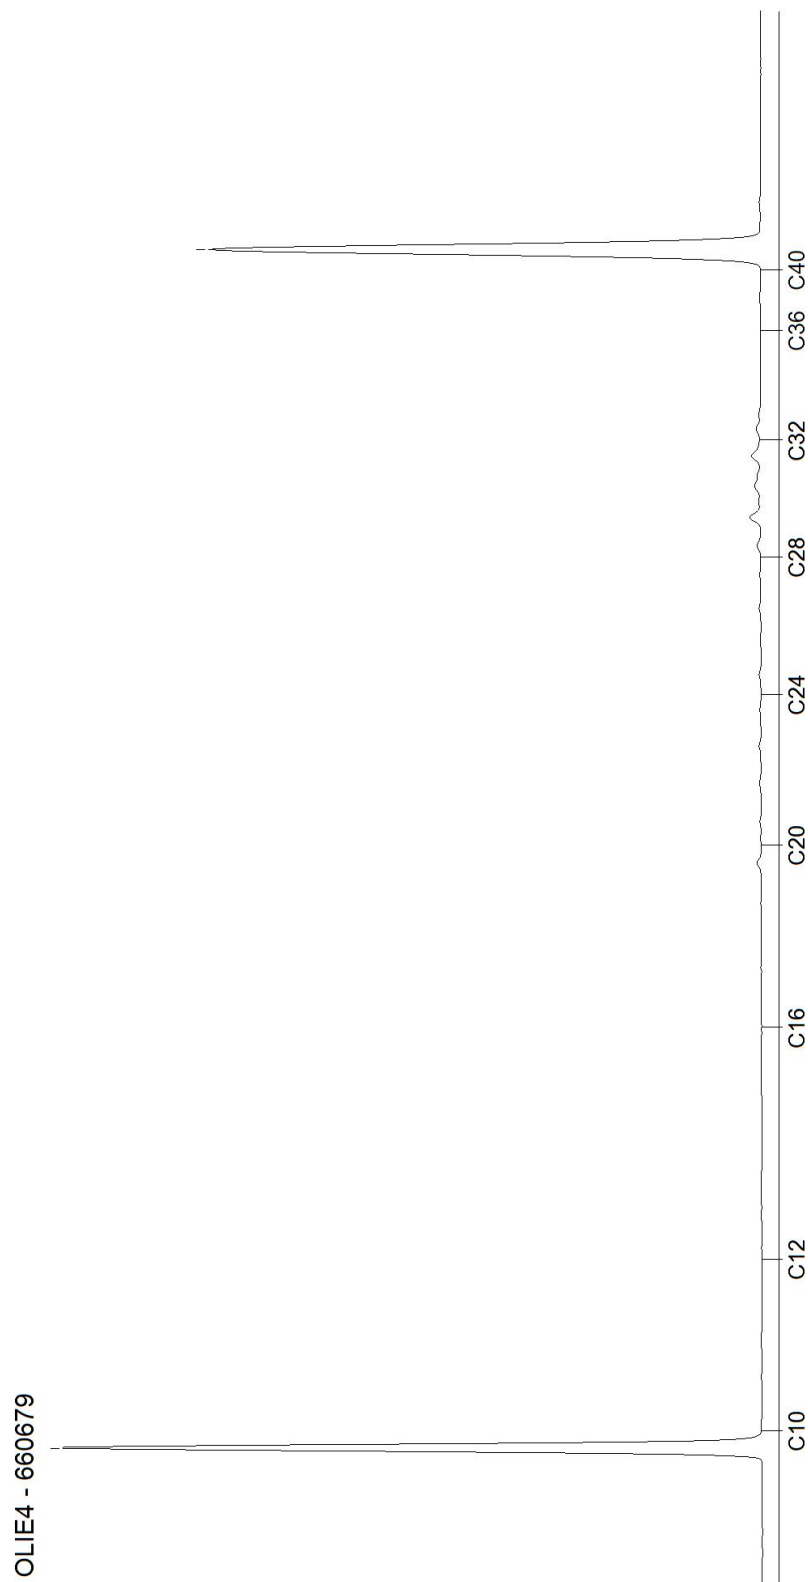
**Monsteromschrijving: MIX(7.1 + 8.1 + 9.1 + 10.1 + 11.1 + 12.1)**

CHROMATOGRAM for Order No. 927900, Analysis No. 660679, created at 16.03.2020 10:40:31
