# **VERKENNEND BODEMONDERZOEK**

**Conform NEN 5740**

**Bakelseweg 36, Deurne**

**Type onderzoek : Verkennend bodemonderzoek**

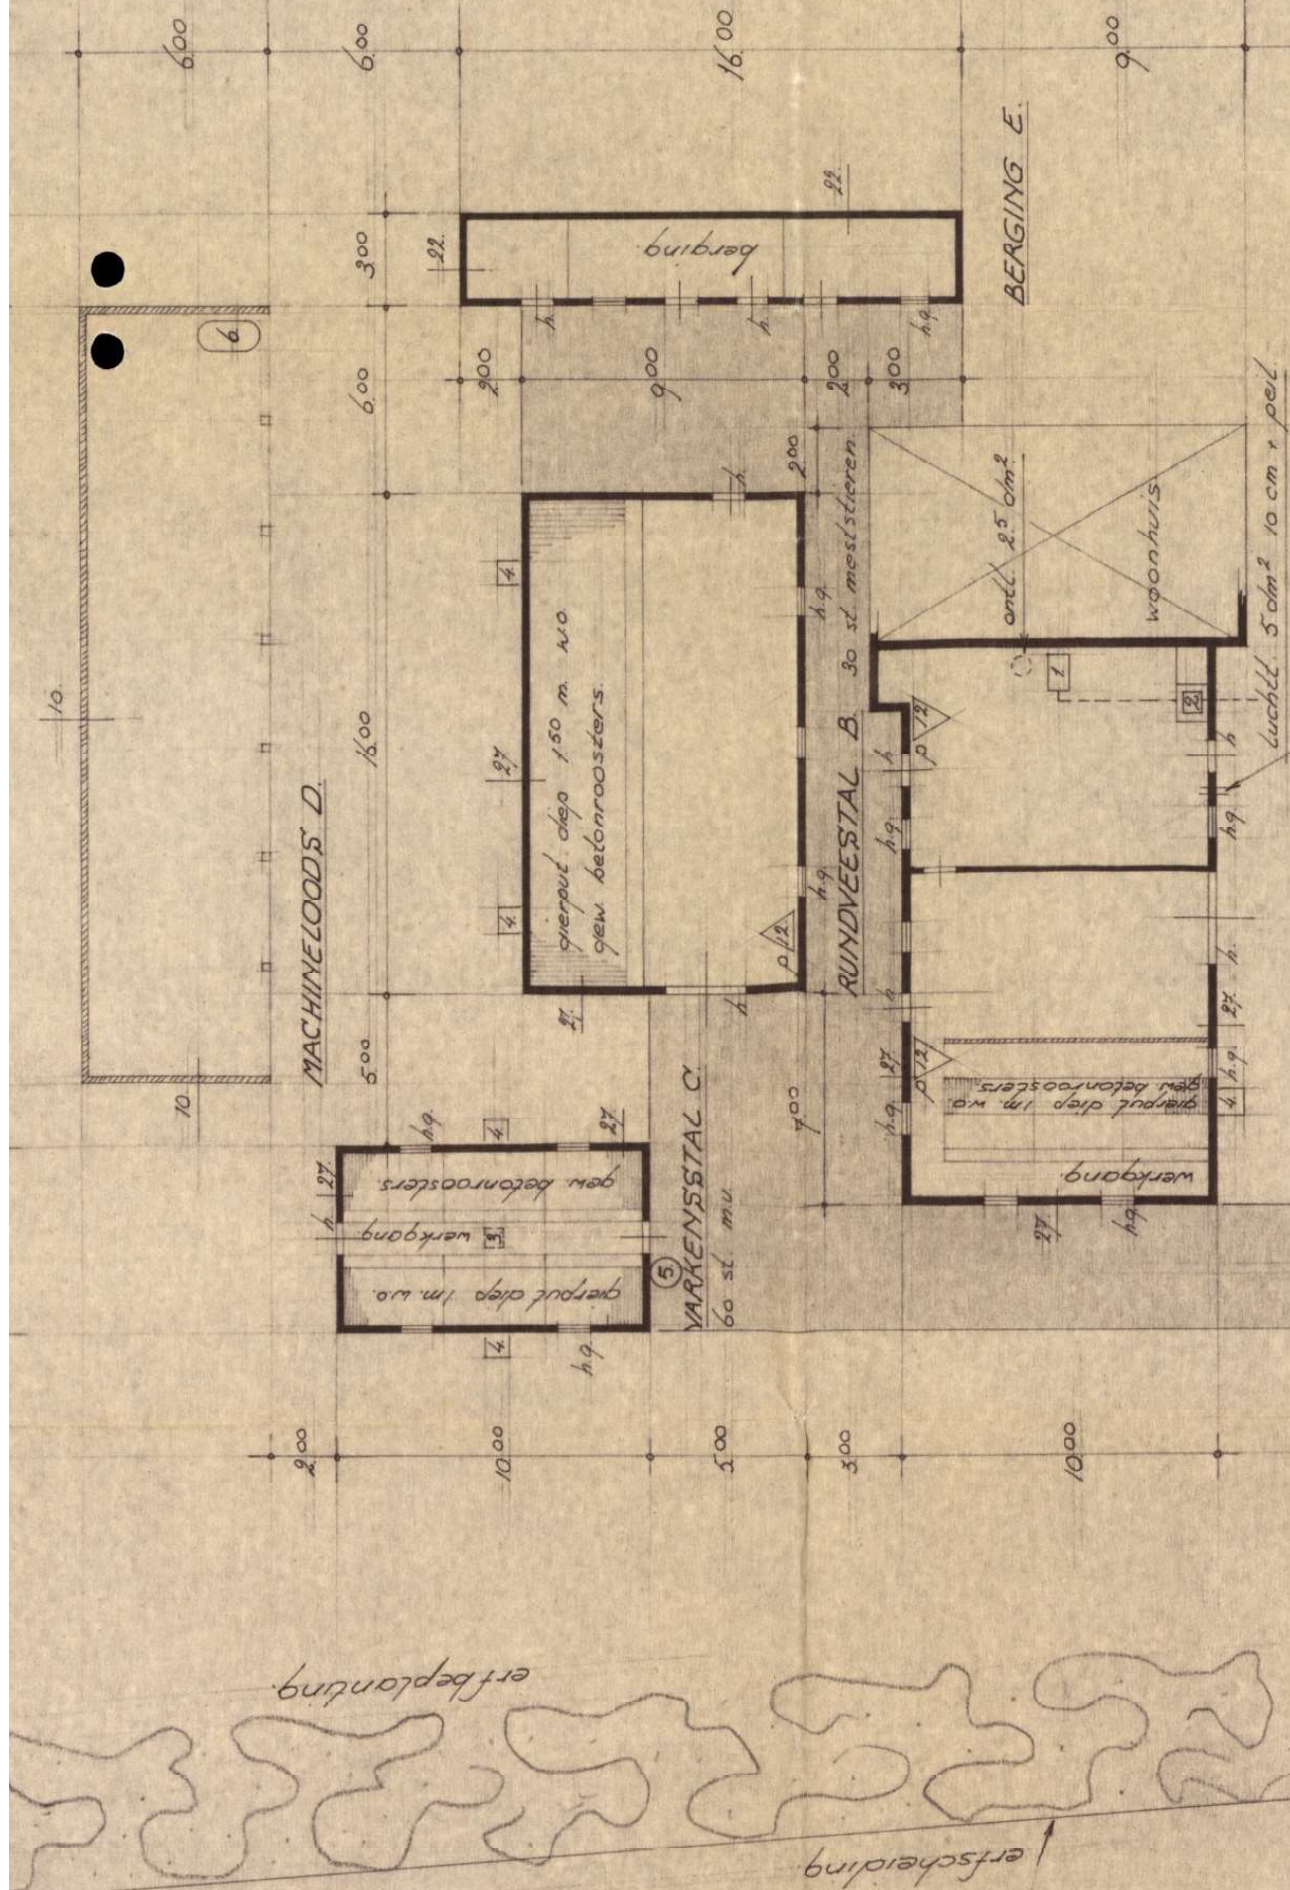
| | Get: WvA | <b>Bijlage 1a</b> |

| | Schaal 1: 625 | <b>Onderzoekslocatie met<br/>situering boringen</b><br>Grondwaterstroming: W<br>Strategie: 11-3-1 2-1-1 |

X boring tot 0,5 m-mv

● boring tot 2,0 m-mv

⊙ boring met peilbuis

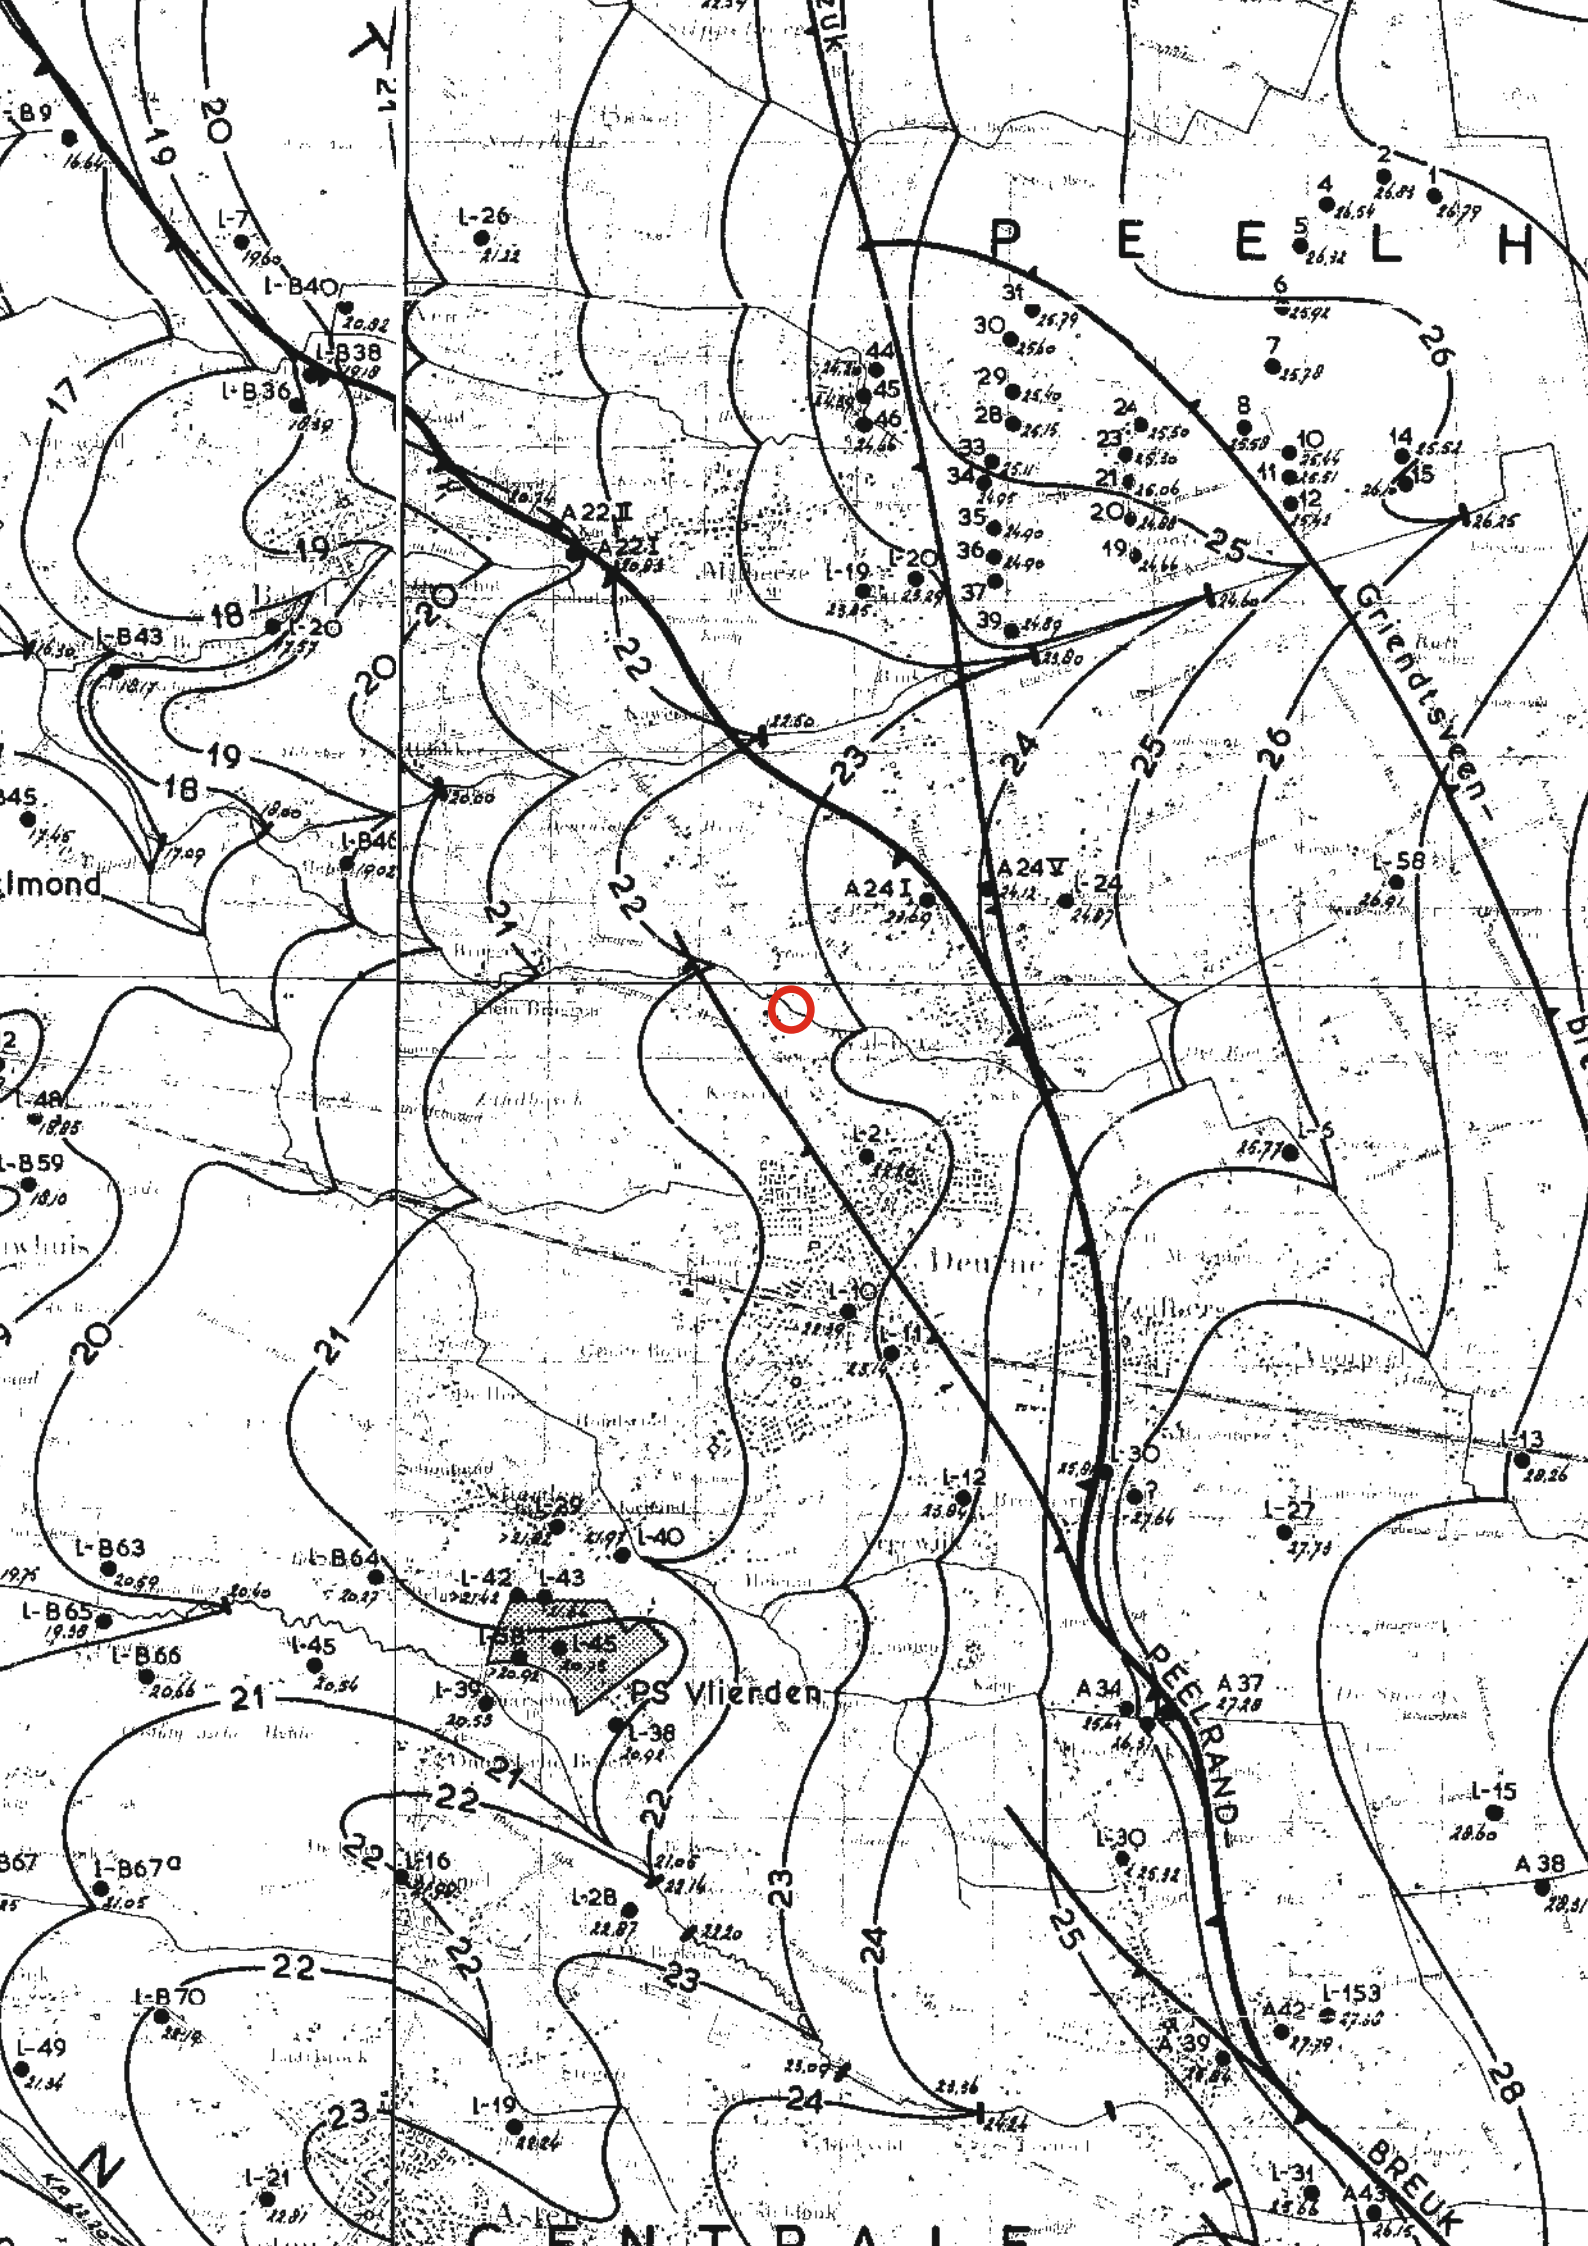
## **Bijlage 2 : Isohypsens**

De grondwaterspiegel van het freatische grondwater bevindt zich op ca. 22,5 meter boven NAP. De grondwaterstromingsrichting is westelijk.

Deze gegevens zijn ontleend aan de door TNO samengestelde grondwaterkaart van Nederland (kaart 57 oost, kaartblad 57F). Op de tekening in bijlage 2 zijn de isohypsen van de omgeving van de onderzoekslocatie weergegeven.

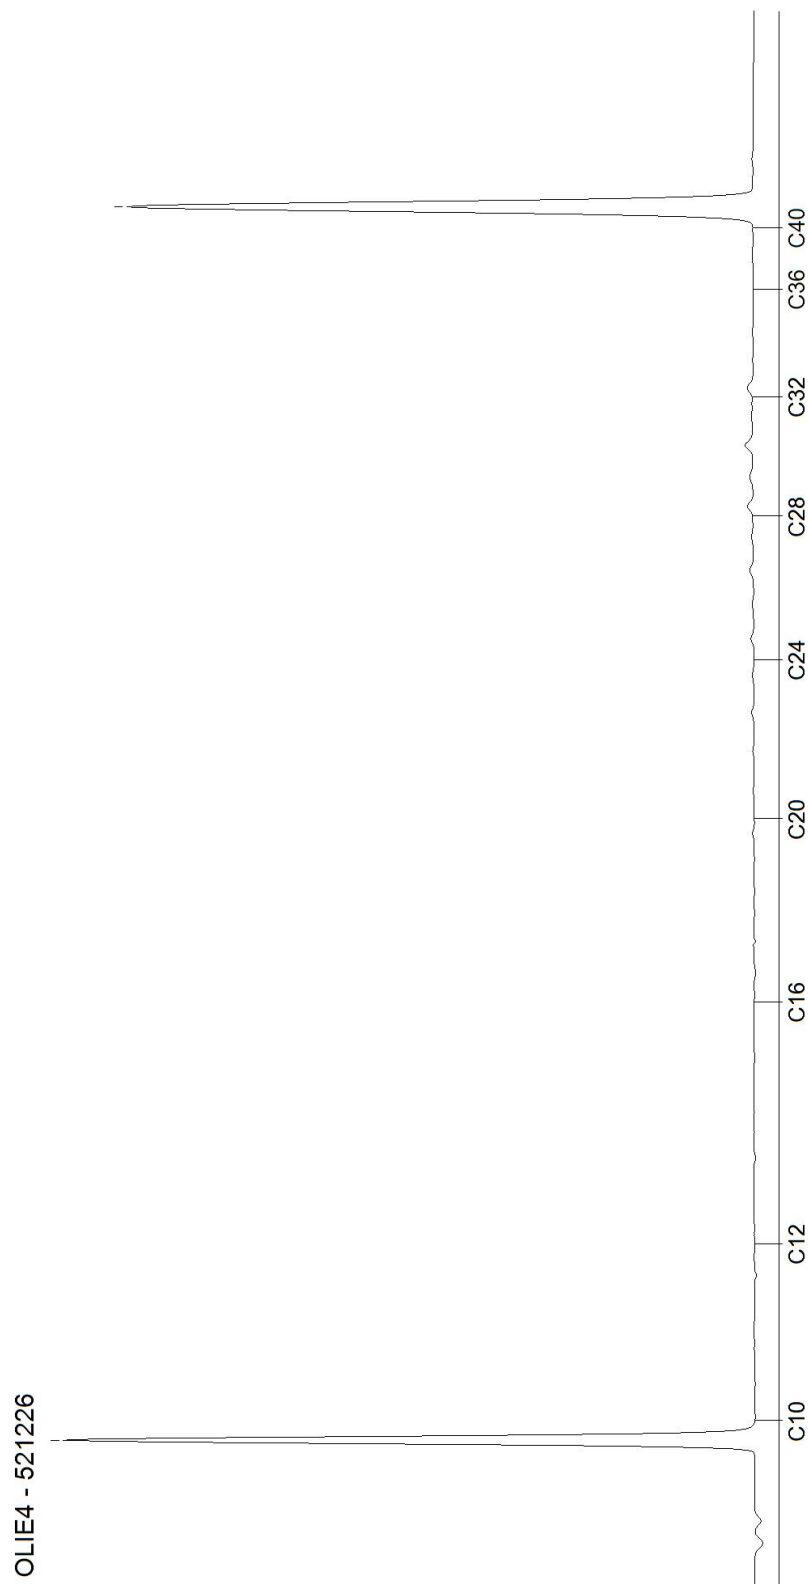
CHROMATOGRAM for Order No. 904407, Analysis No. 521226, created at 10.12.2019 07:22:20

**Monsteromschrijving: MIX(1.1 + 2.1 + 3.1 + 4.1 + 5.1 + 6.1 + 7.1)**

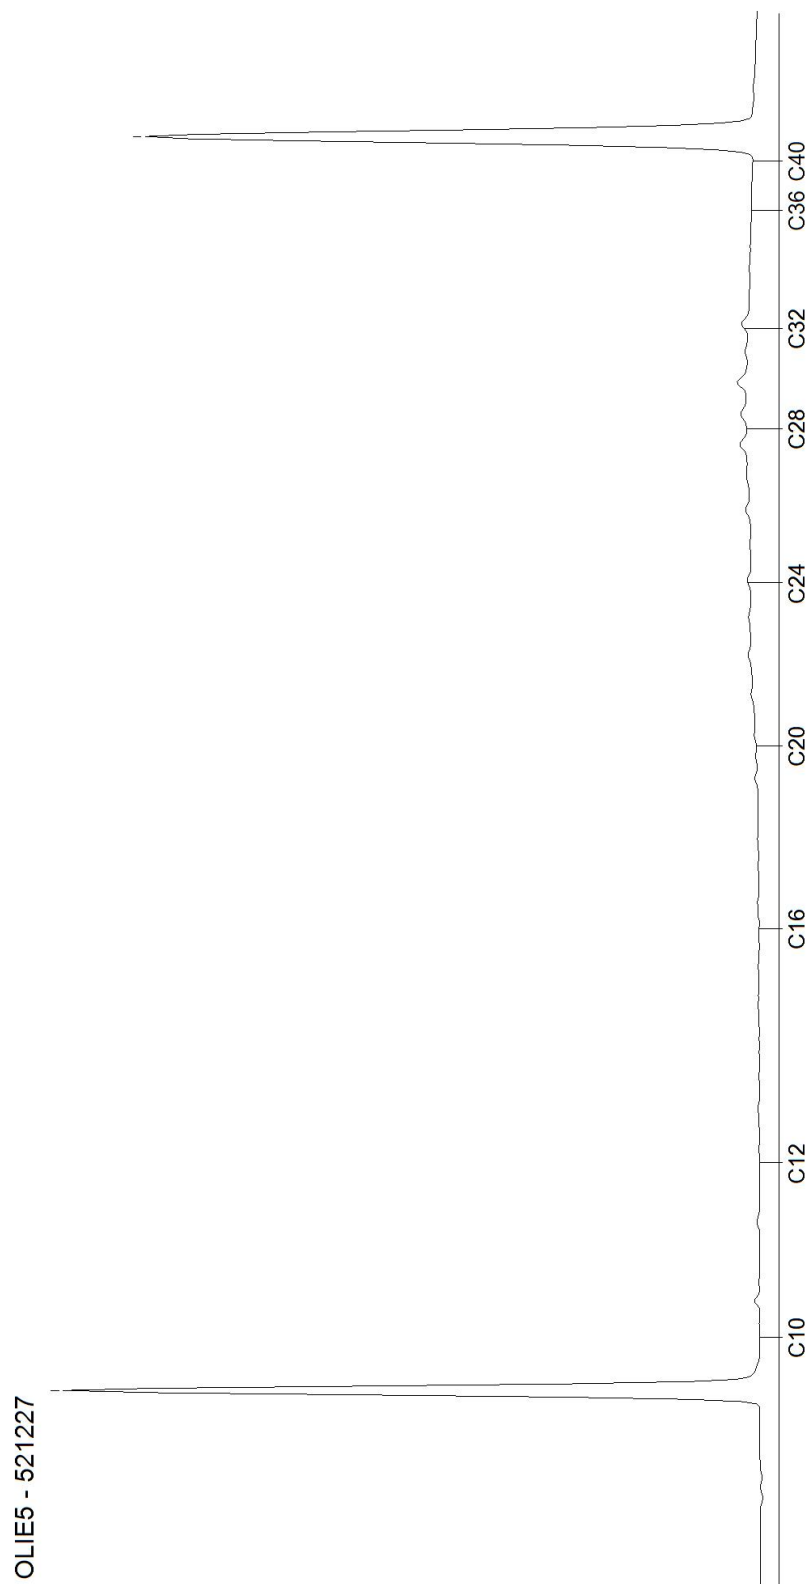
CHROMATOGRAM for Order No. 904407, Analysis No. 521227, created at 10.12.2019 07:38:38

**Monsteromschrijving: MIX(8.1 + 9.1 + 10.1 + 11.1 + 12.1 + 13.1 + 14.1)**

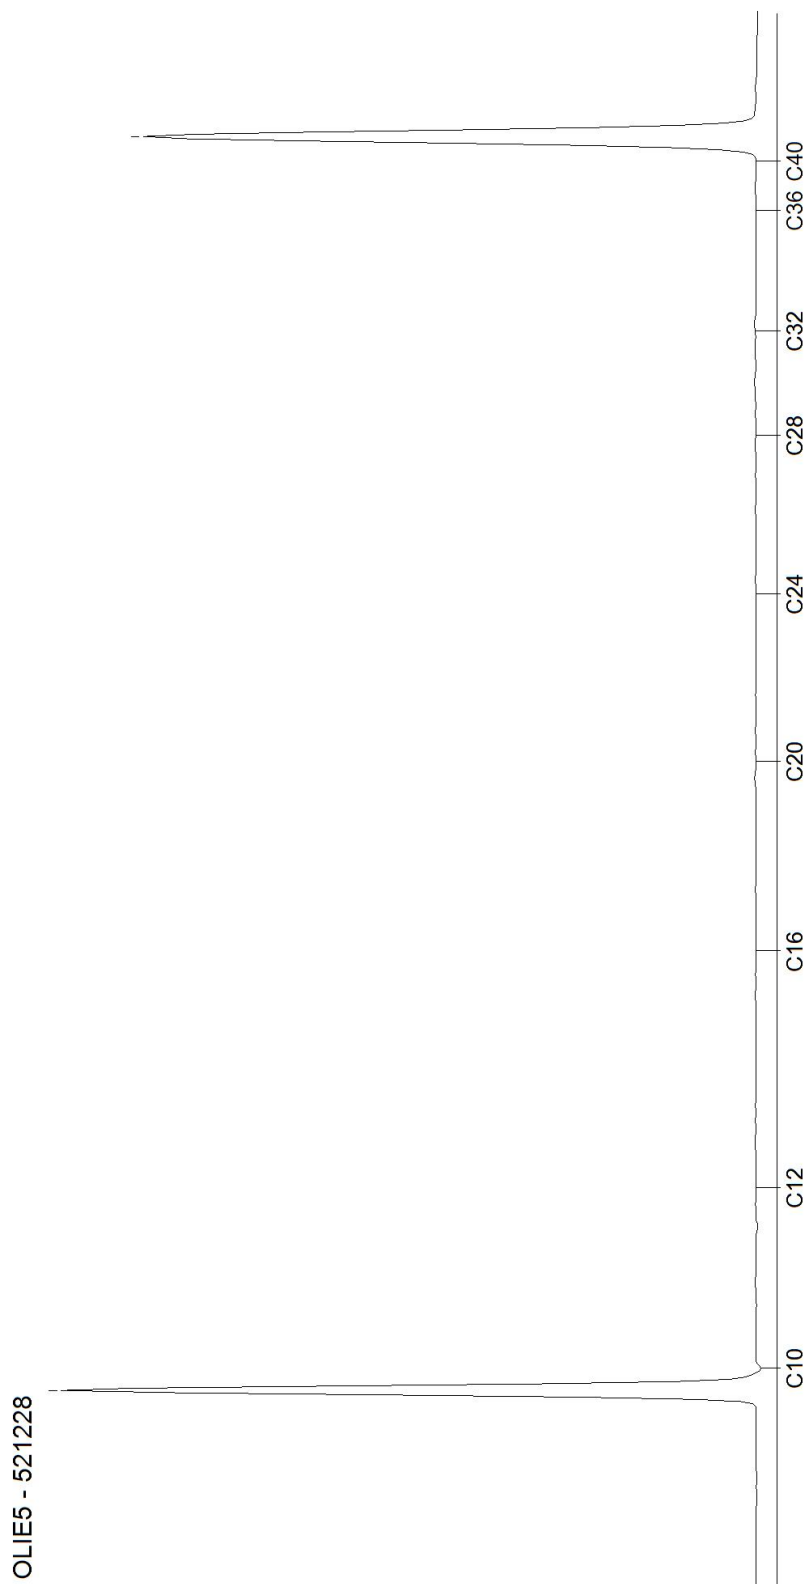
CHROMATOGRAM for Order No. 904407, Analysis No. 521228, created at 10.12.2019 07:38:38

**Monsteromschrijving: MIX(6.2 + 6.3 + 8.2 + 8.3 + 8.4 + 12.2 + 12.3 + 12.4)**

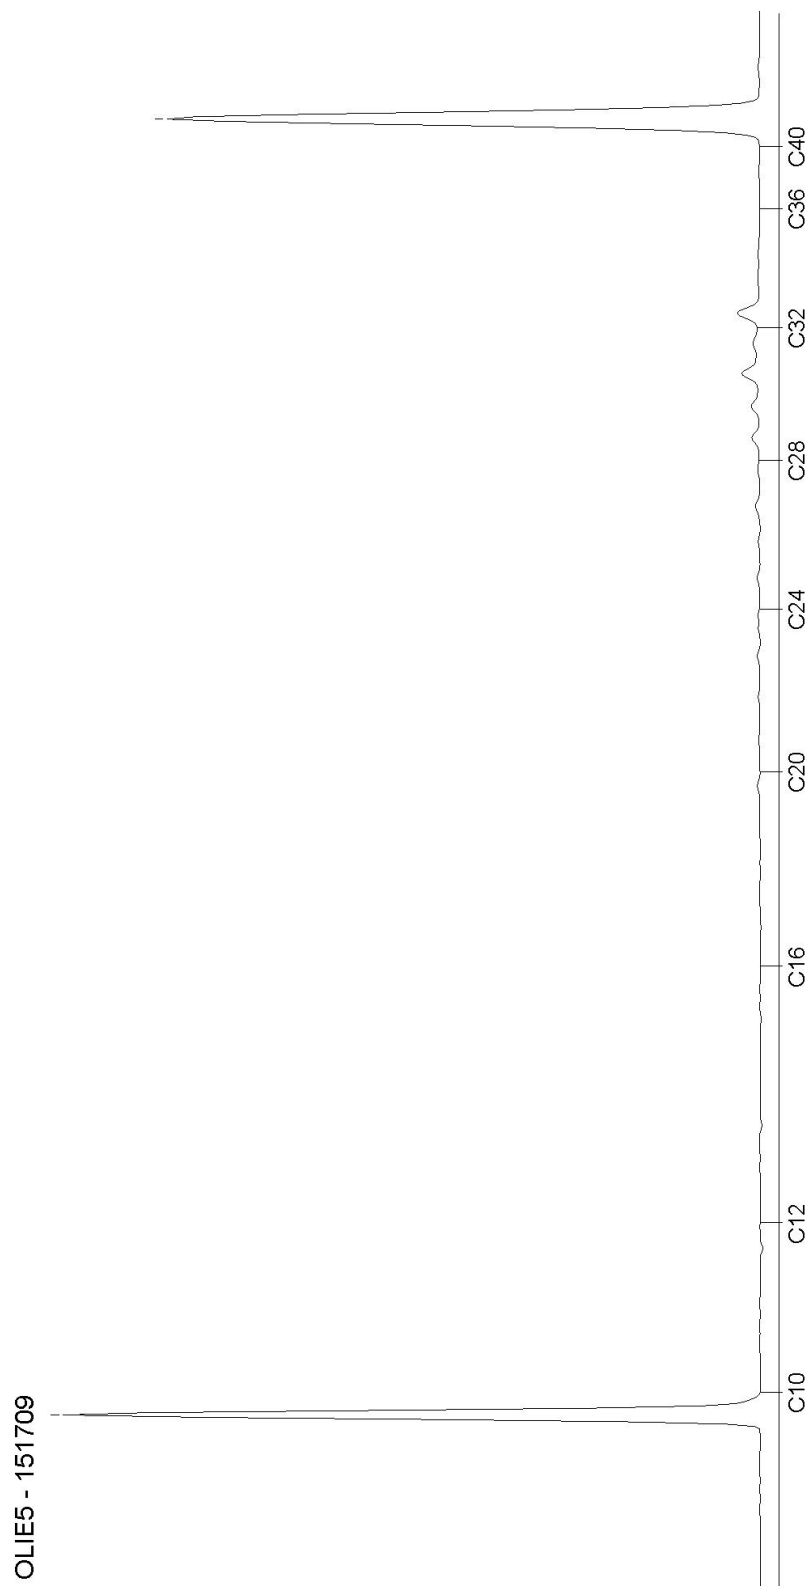
CHROMATOGRAM for Order No. 978258, Analysis No. 151709, created at 02.10.2020 08:17:26

**Monsteromschrijving: MIX(20.1 + 21.1 + 22.1)**

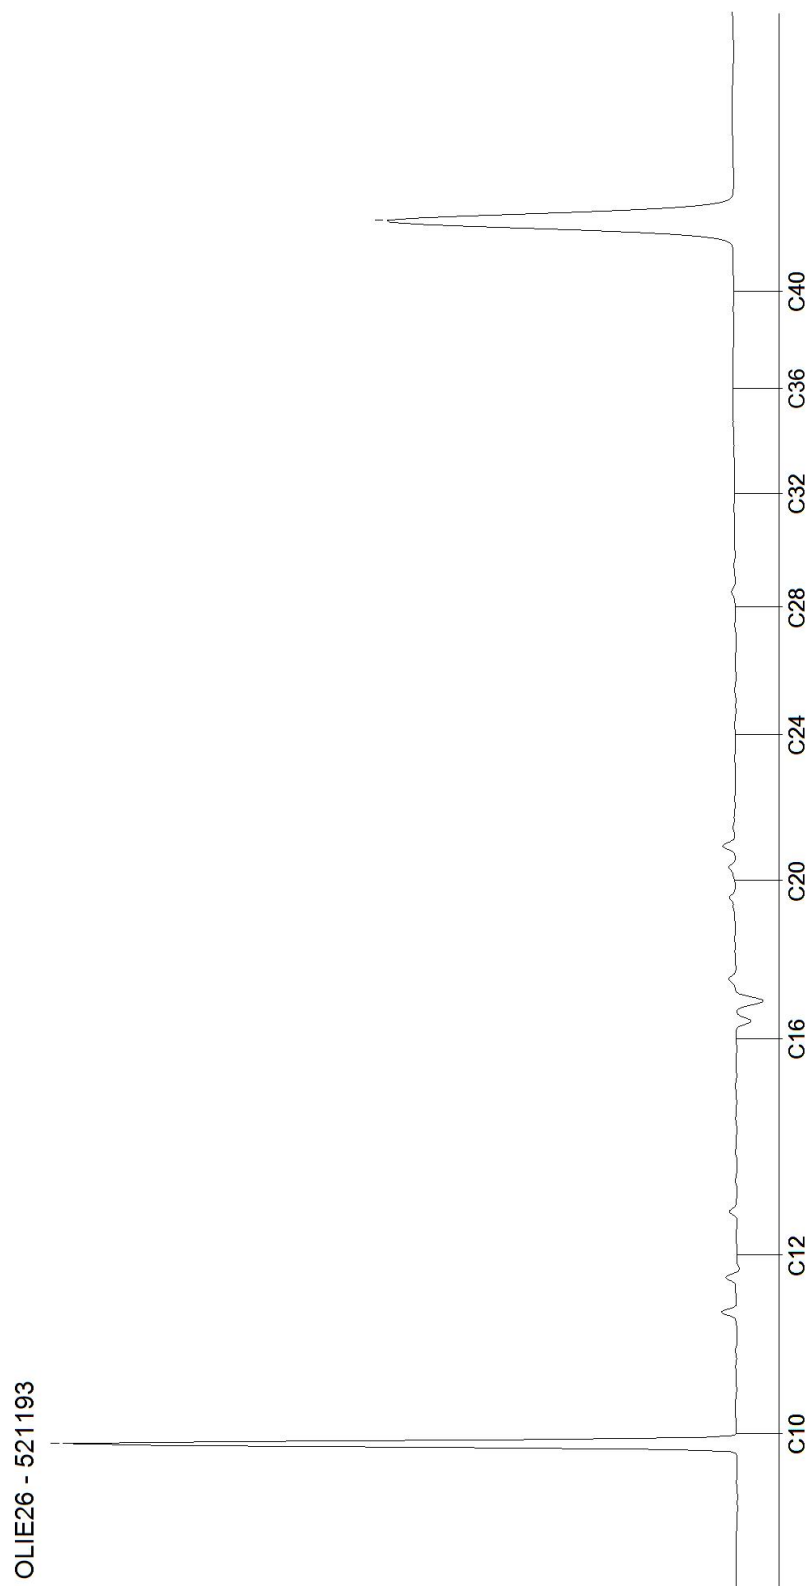
CHROMATOGRAM for Order No. 904404, Analysis No. 521193, created at 09.12.2019 08:30:11

**Monsteromschrijving: P1, grondwater**

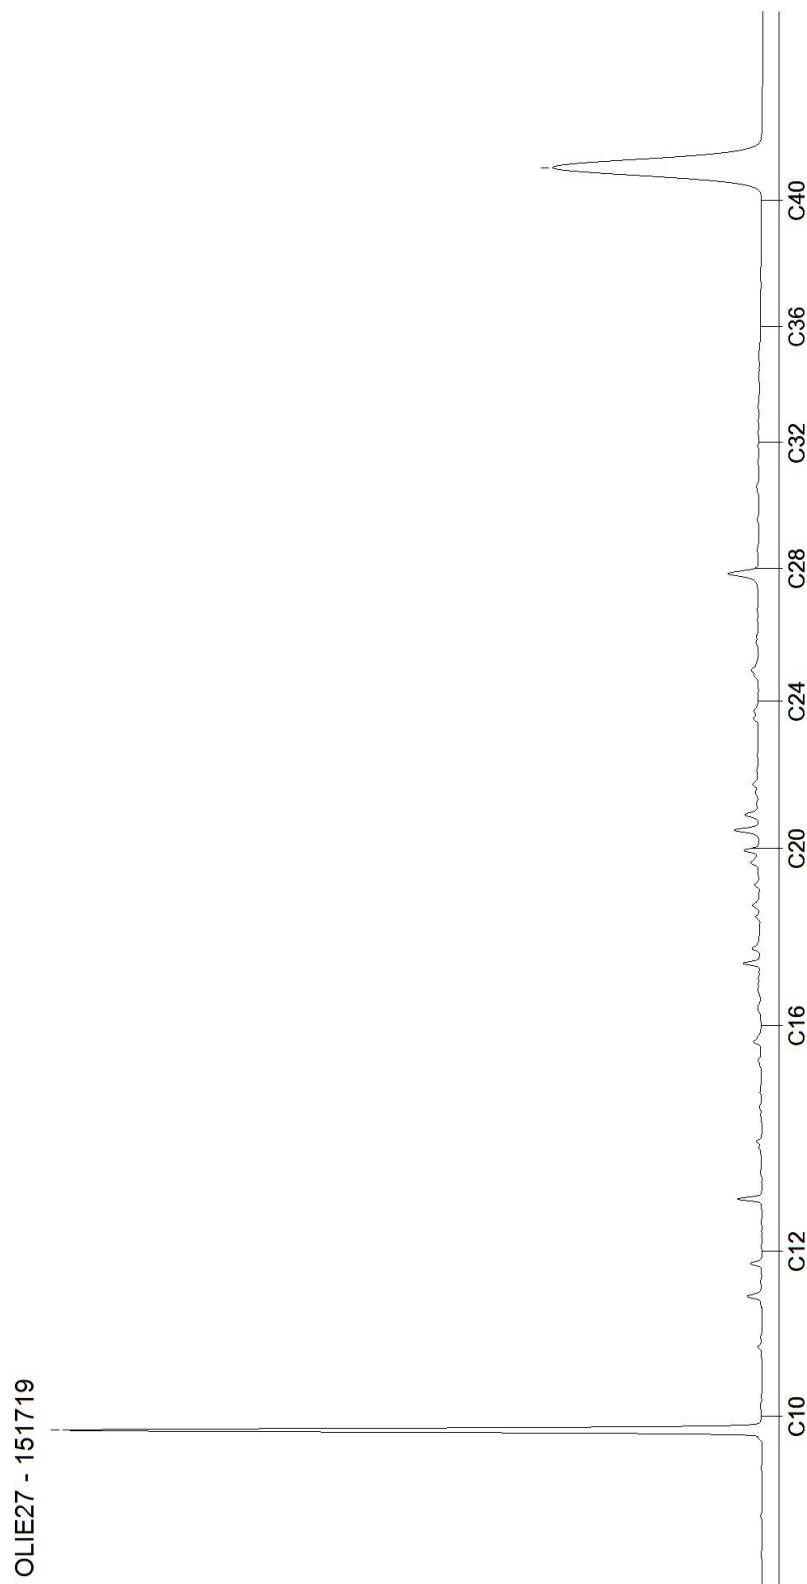
CHROMATOGRAM for Order No. 978262, Analysis No. 151719, created at 05.10.2020 05:43:40

**Monsteromschrijving: P2, grondwater**
