# **VERKENNEND BODEMONDERZOEK**

**Conform NEN 5740**

**Peelrand ong., Deurne**

Rapportnummer : 222-DPe-vo-v1

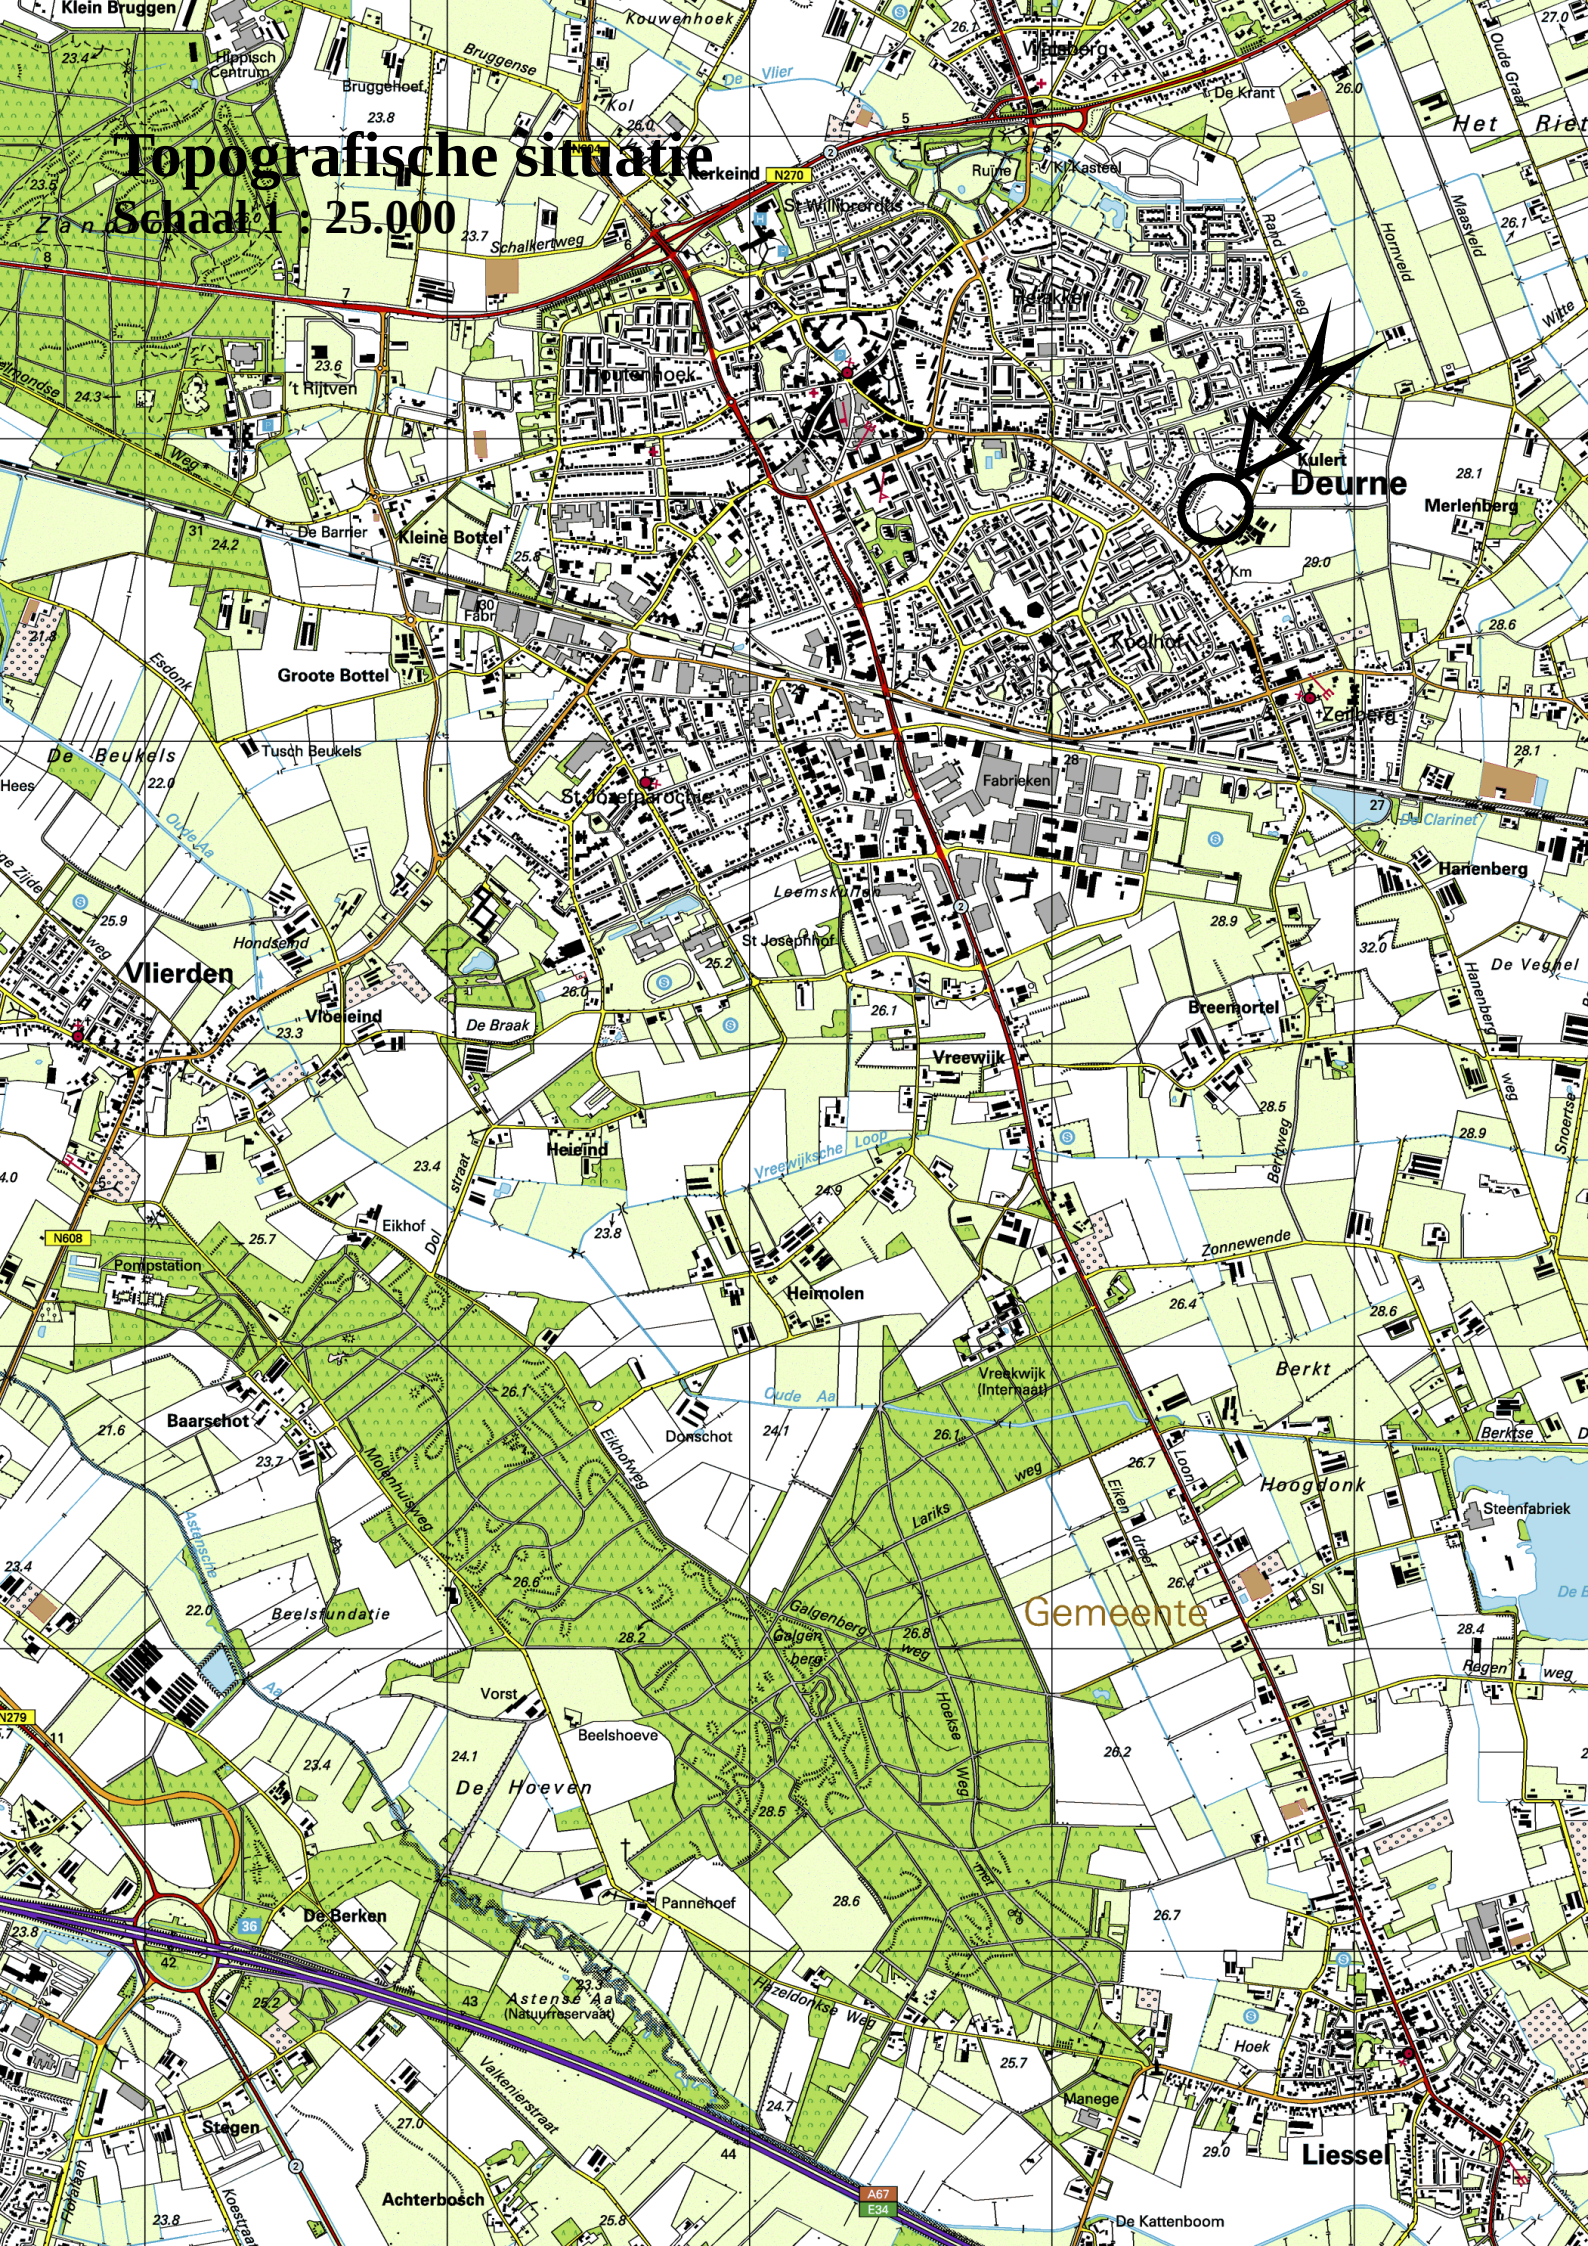
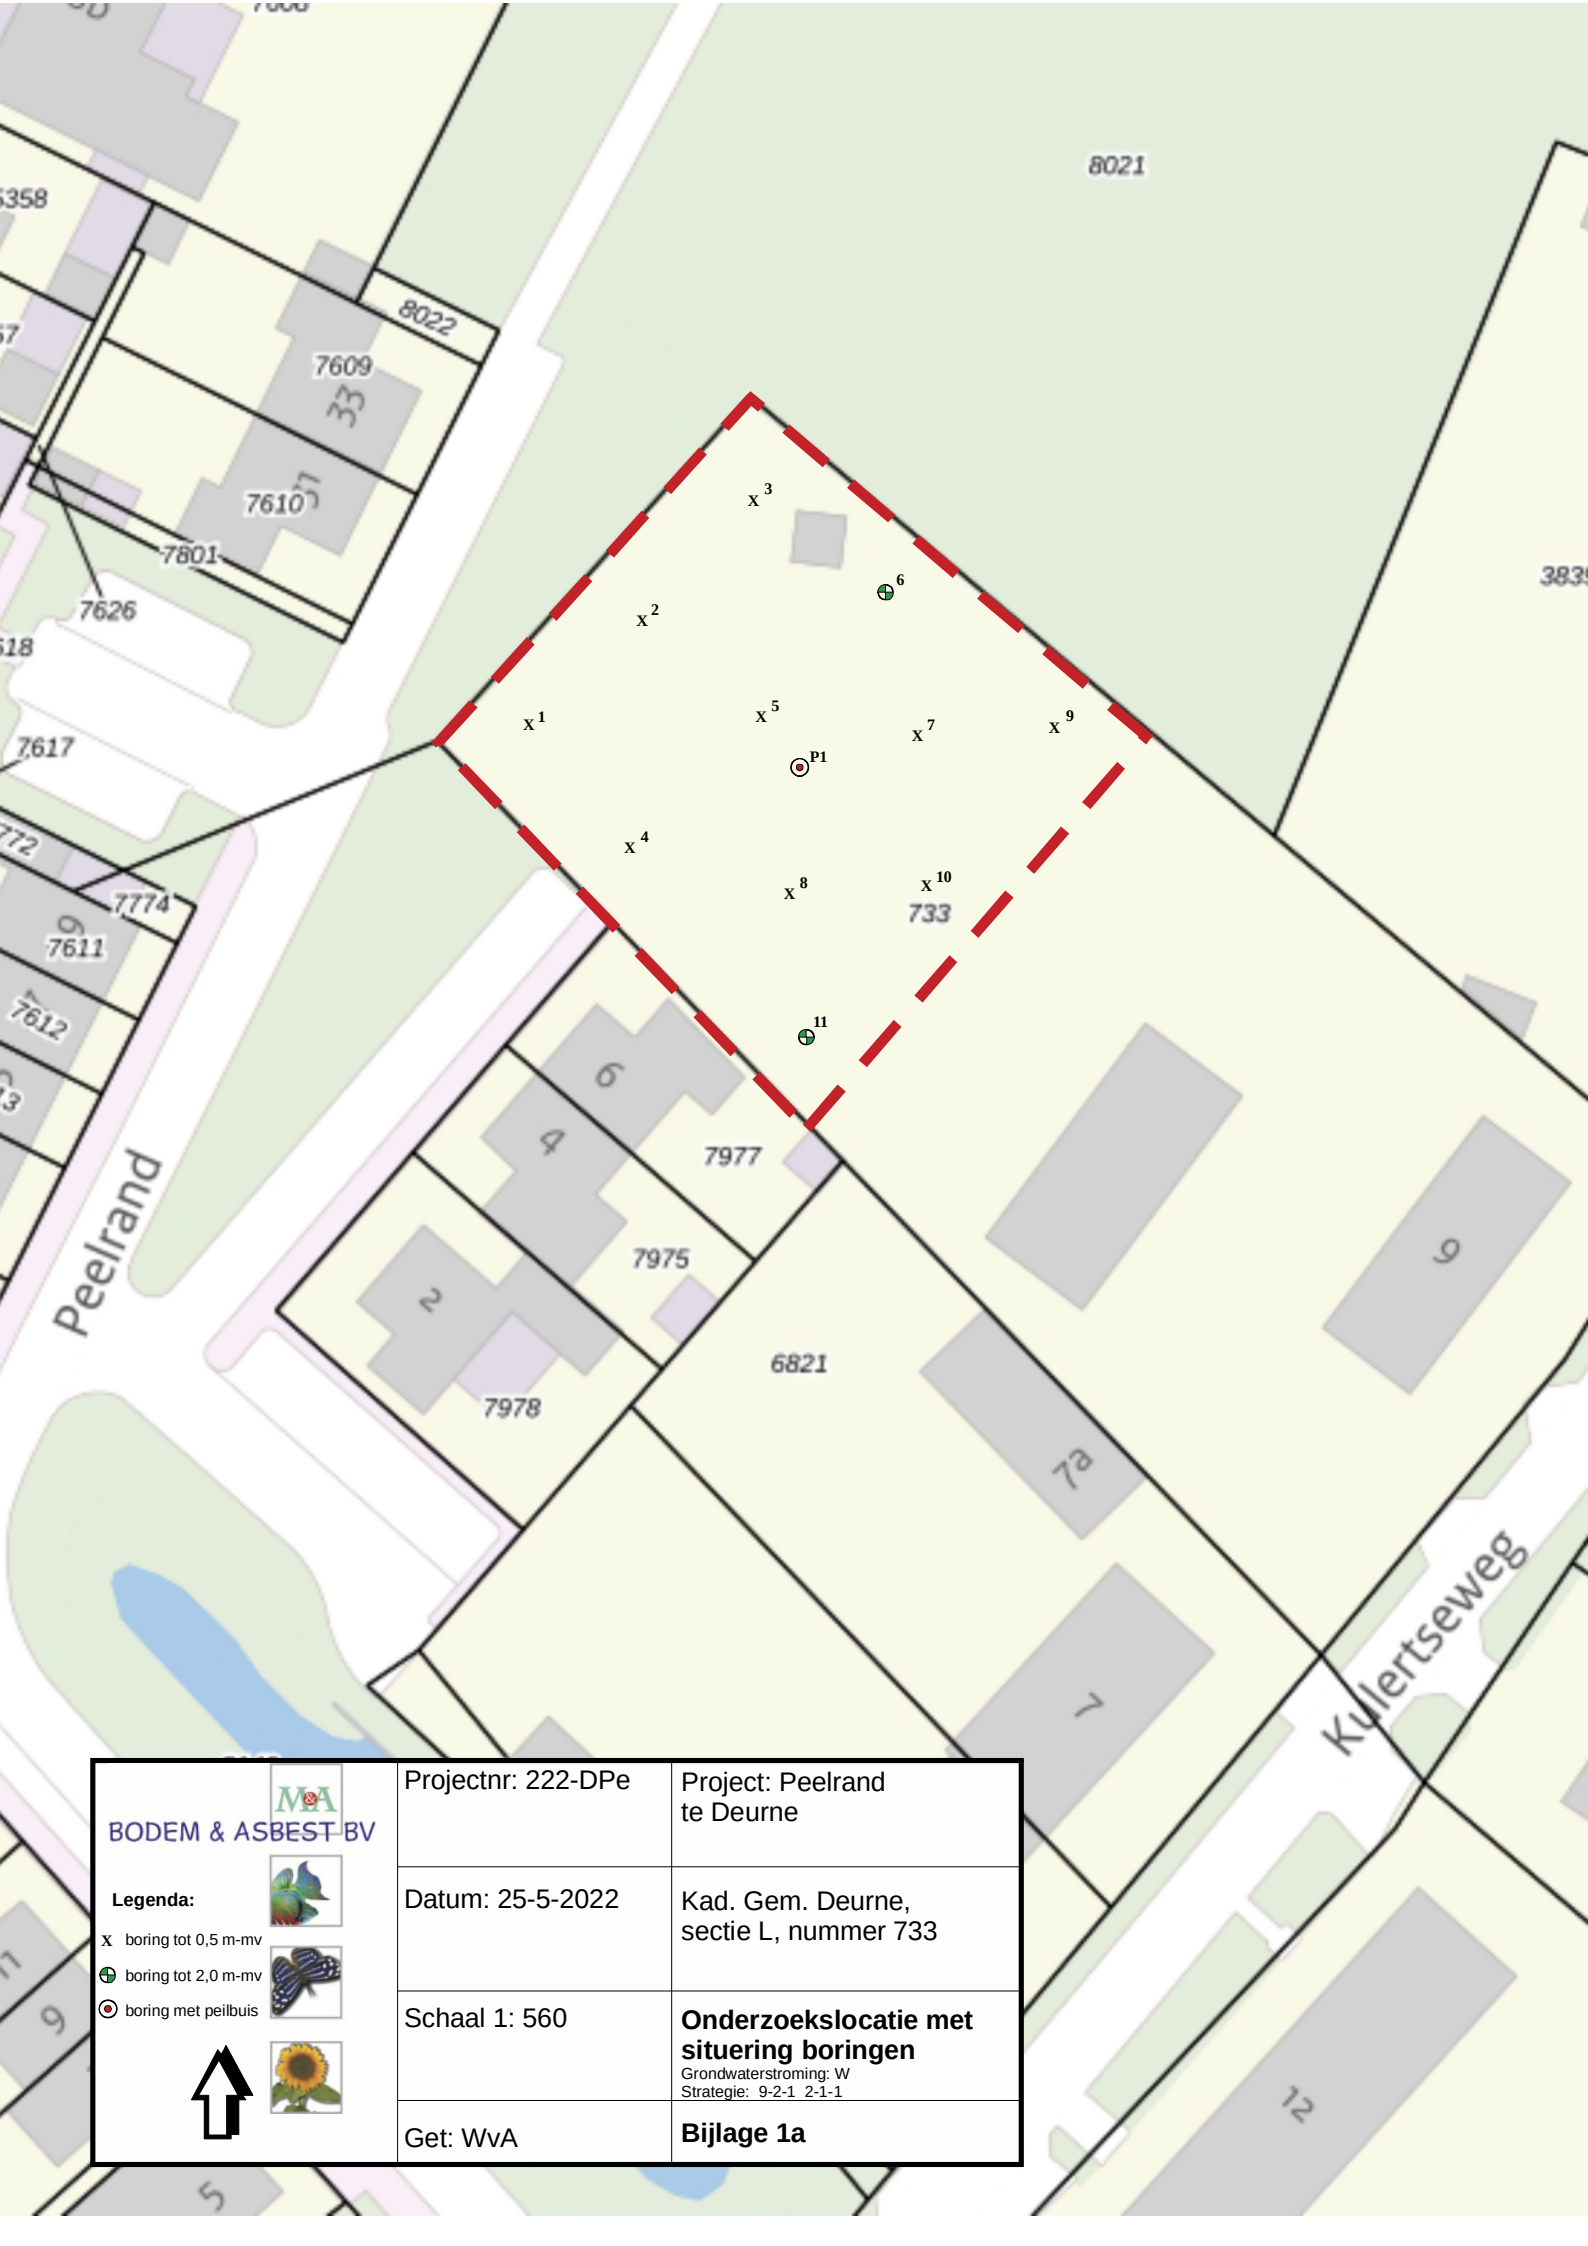
| <div><br/><b>BODEM &amp; ASBEST BV</b></div> <div><b>Legenda:</b><br/><br/>X boring tot 0,5 m-mv<br/><br/>⊕ boring tot 2,0 m-mv<br/><br/>⊙ boring met peilbuis<br/></div> | Projectnr: 222-DPe | Project: Peelrand te Deurne |
| | Datum: 25-5-2022 | Kad. Gem. Deurne, sectie L, nummer 733 |

De boorpunten zijn aangegeven op de tekening in bijlage 1a.

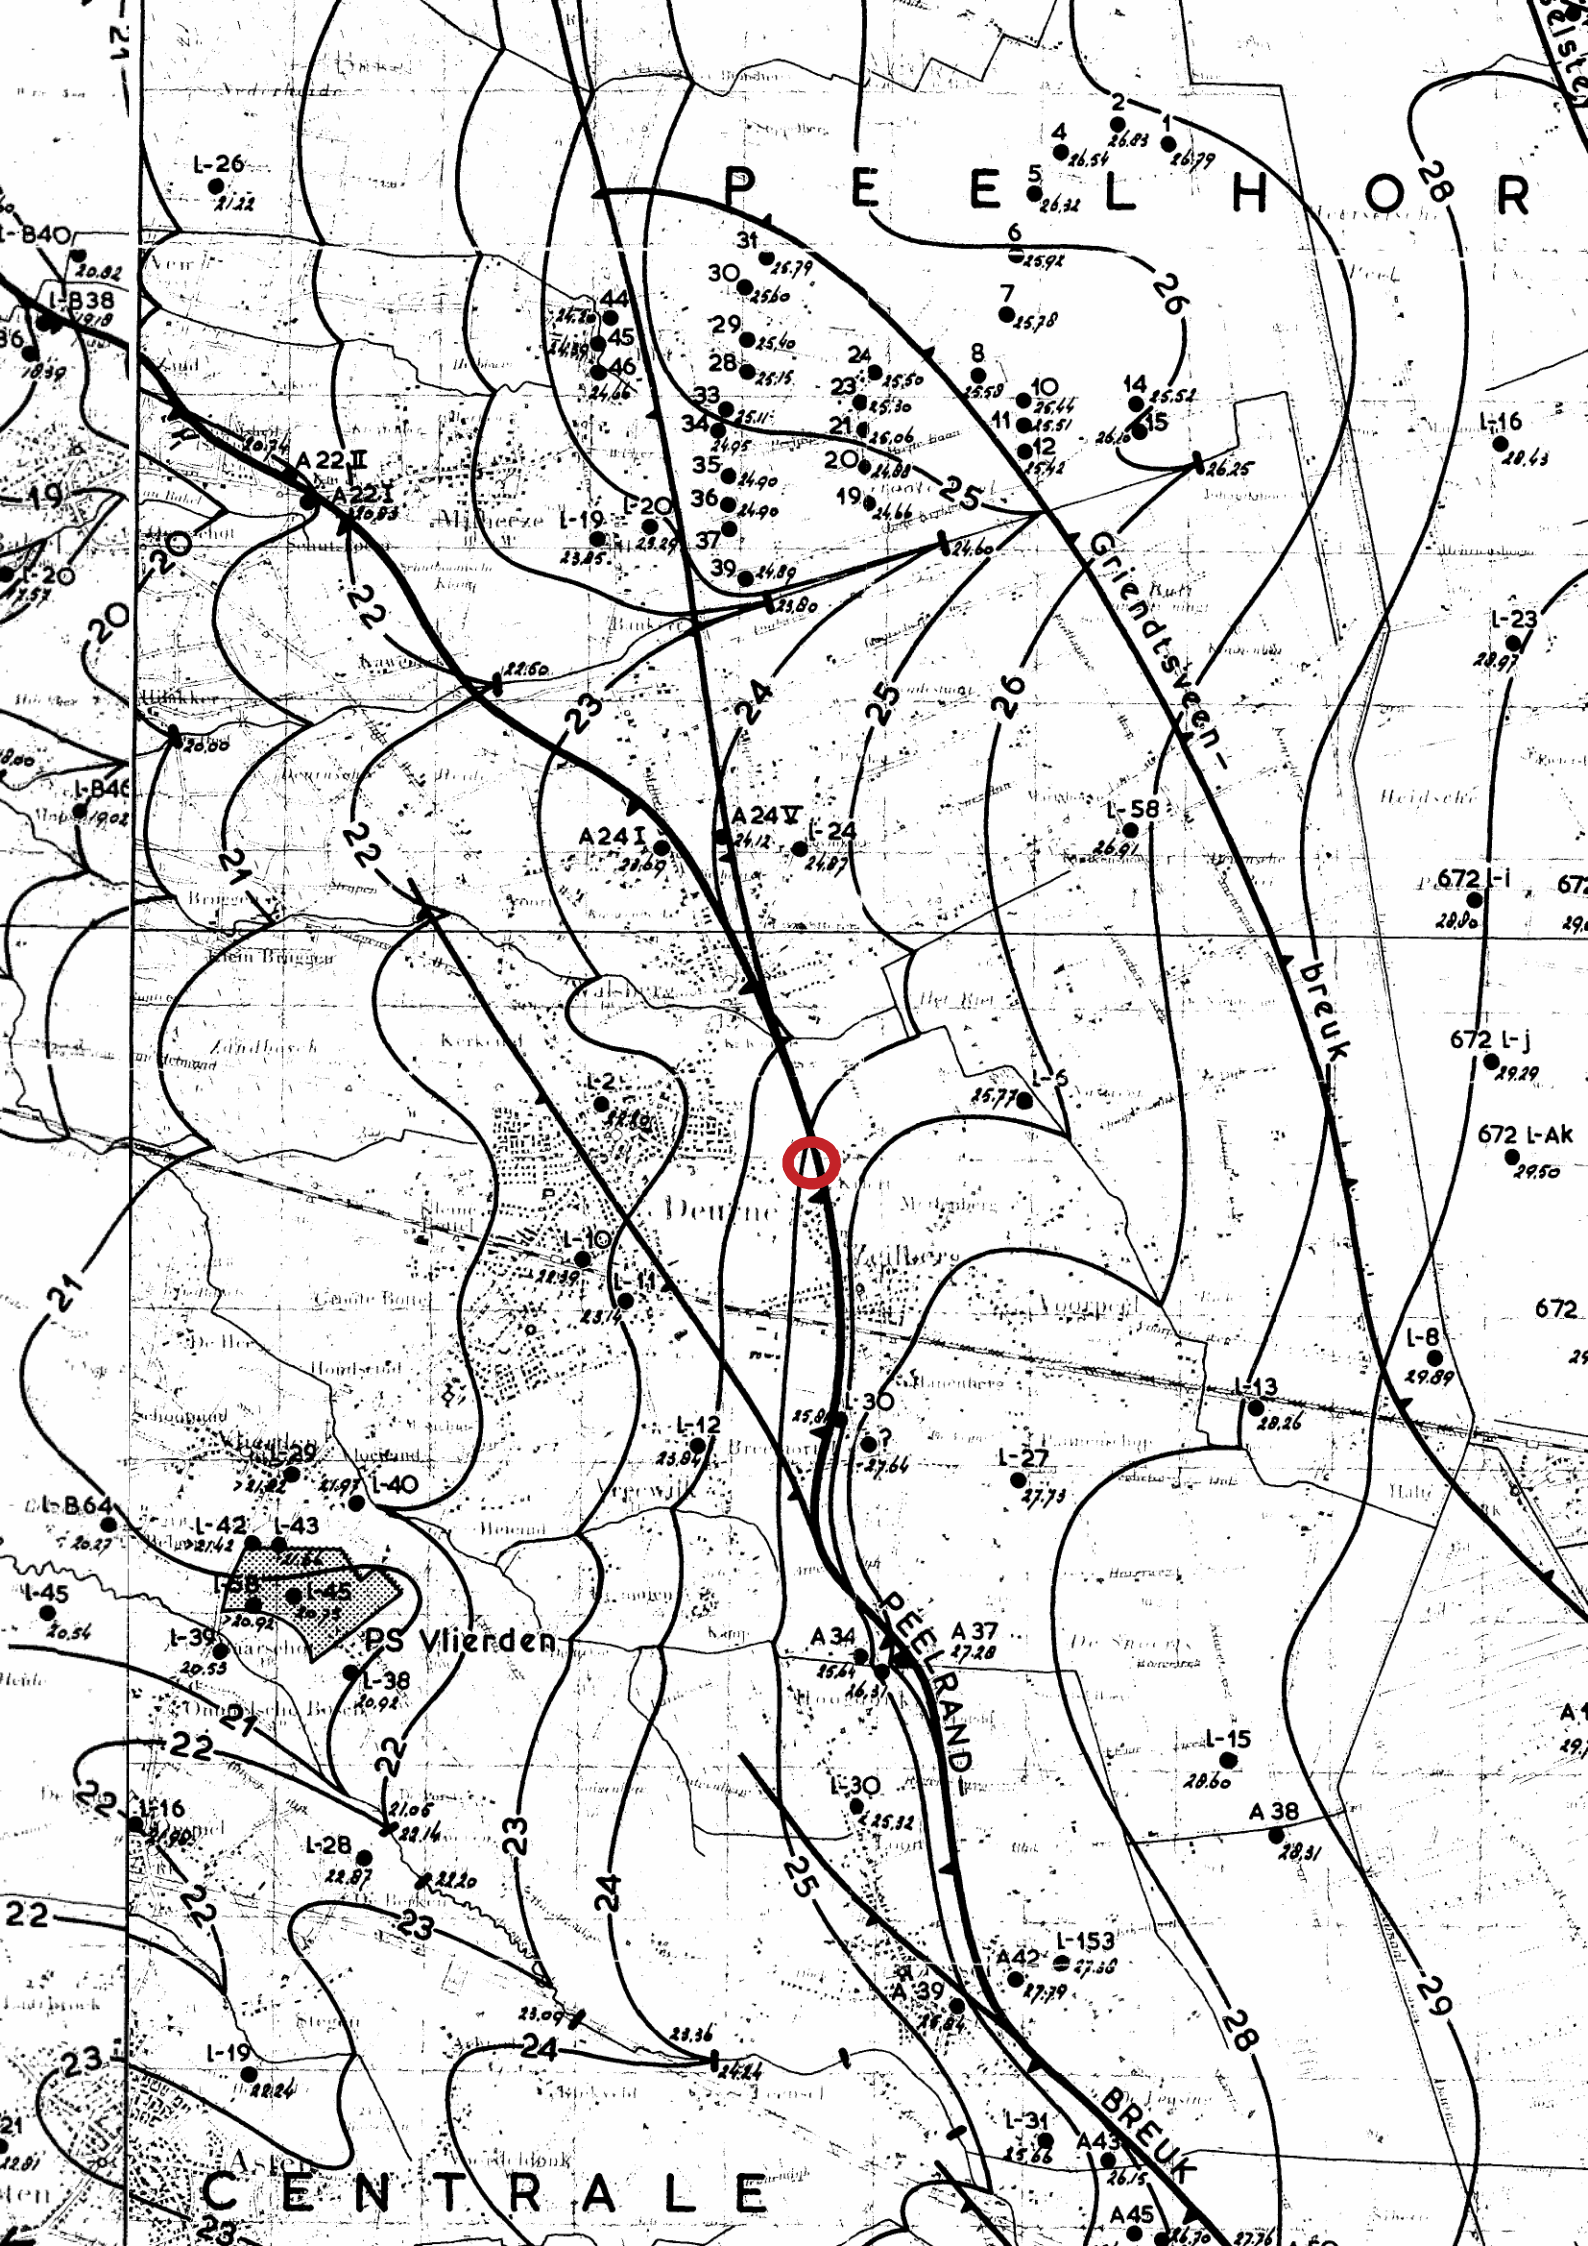
## **Bijlage 2 : Isohypsens**

De grondwaterspiegel van het freatische grondwater bevindt zich op ca. 25 meter boven NAP. De grondwaterstromingsrichting is westelijk.

Deze gegevens zijn ontleend aan de door TNO samengestelde grondwaterkaart van Nederland (kaart 57 oost, kaartblad 57F). Op de tekening in bijlage 2 zijn de isohypsen van de omgeving van de onderzoekslocatie weergegeven.

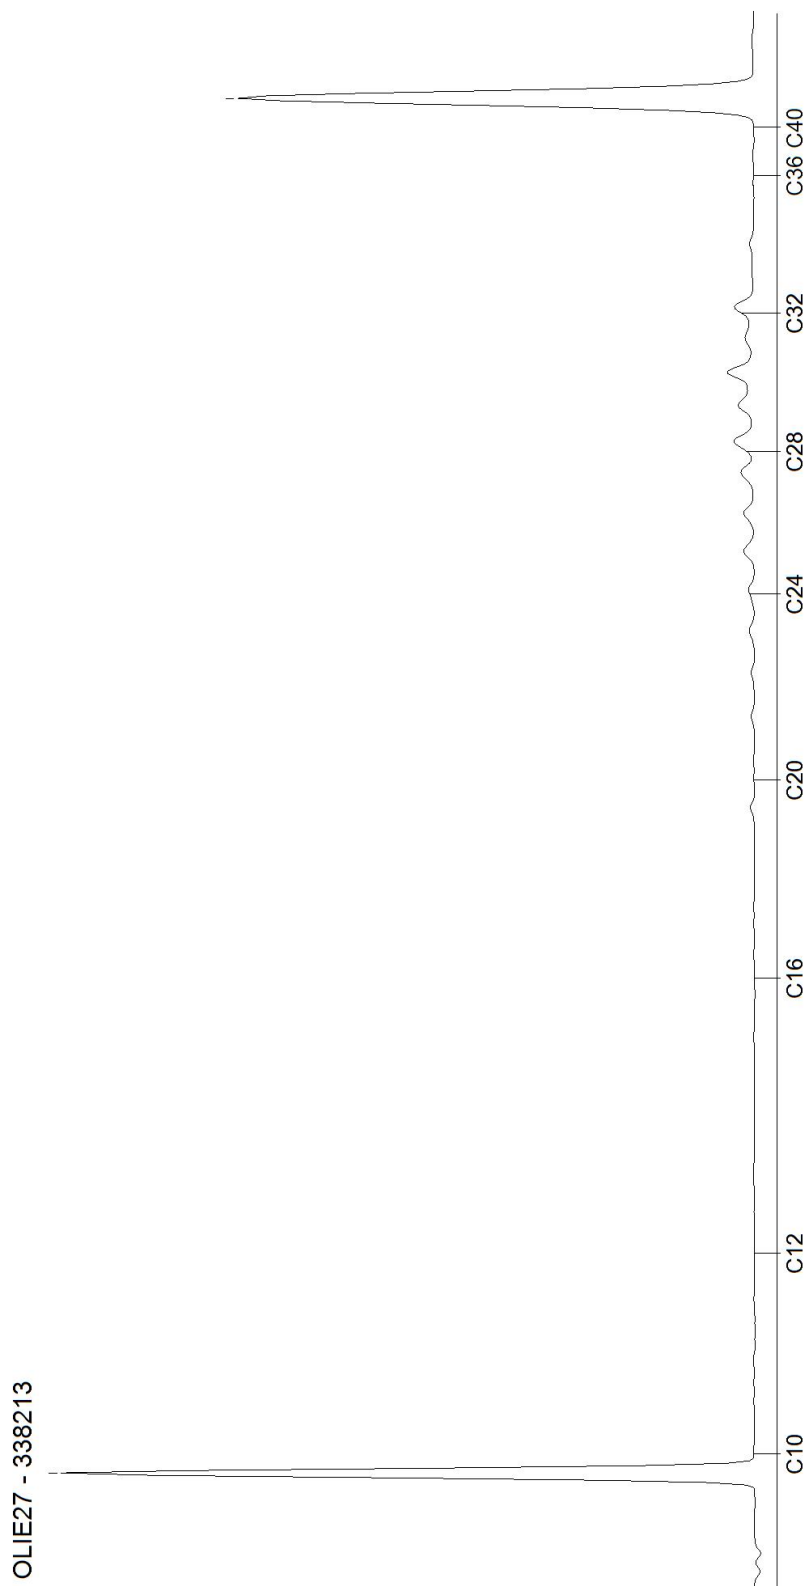
CHROMATOGRAM for Order No. 1160489, Analysis No. 338213, created at 01.06.2022 08:35:25

**Monster beschrijving: MIX(1.1 + 2.1 + 3.1 + 4.1 + 5.1)**

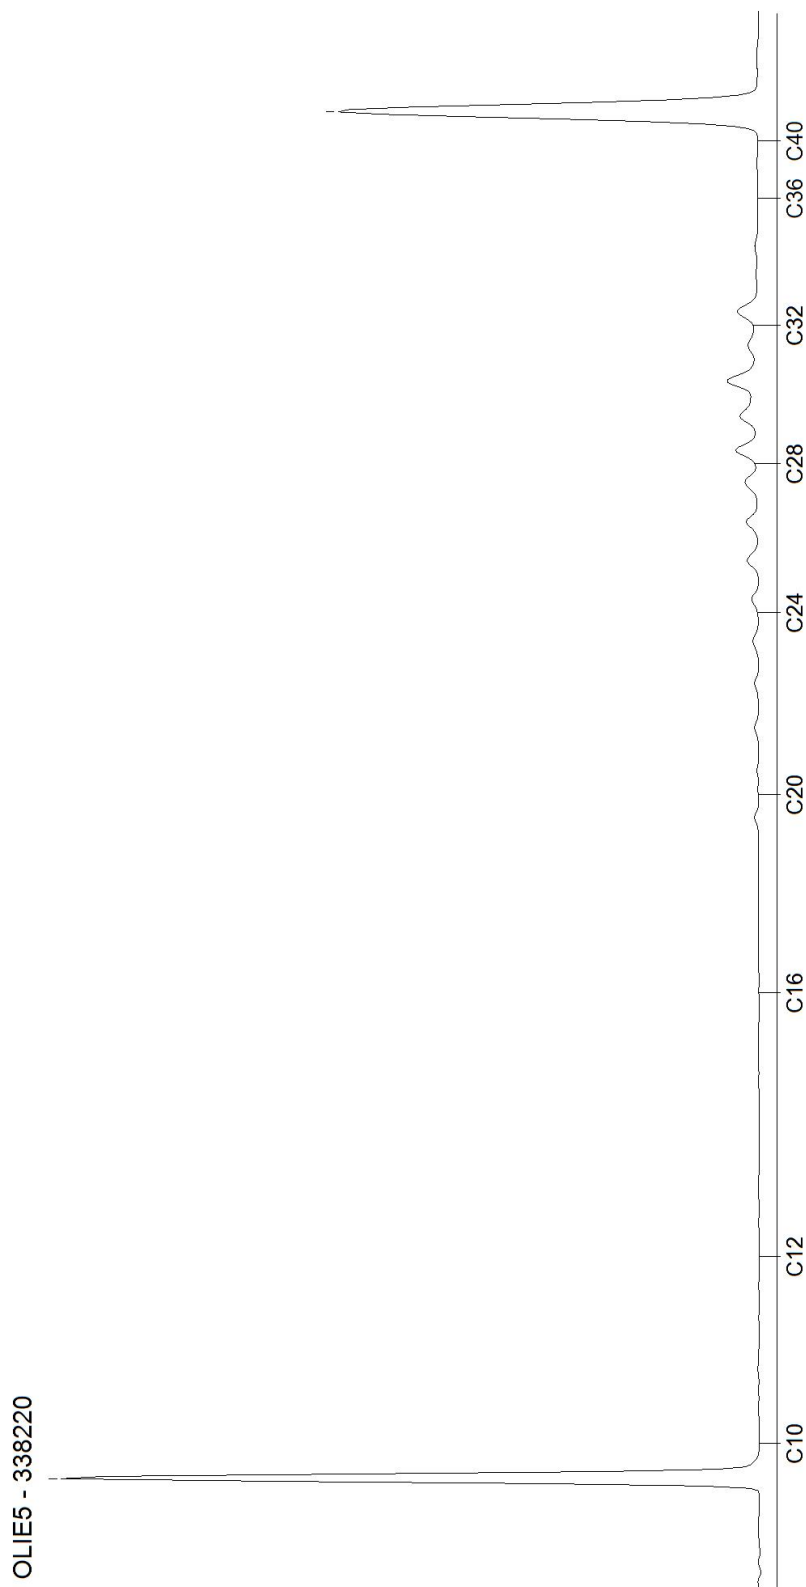
CHROMATOGRAM for Order No. 1160489, Analysis No. 338220, created at 02.06.2022 05:28:51

**Monster beschrijving: MIX(6.1 + 7.1 + 8.1 + 9.1 + 10.1 + 11.1)**

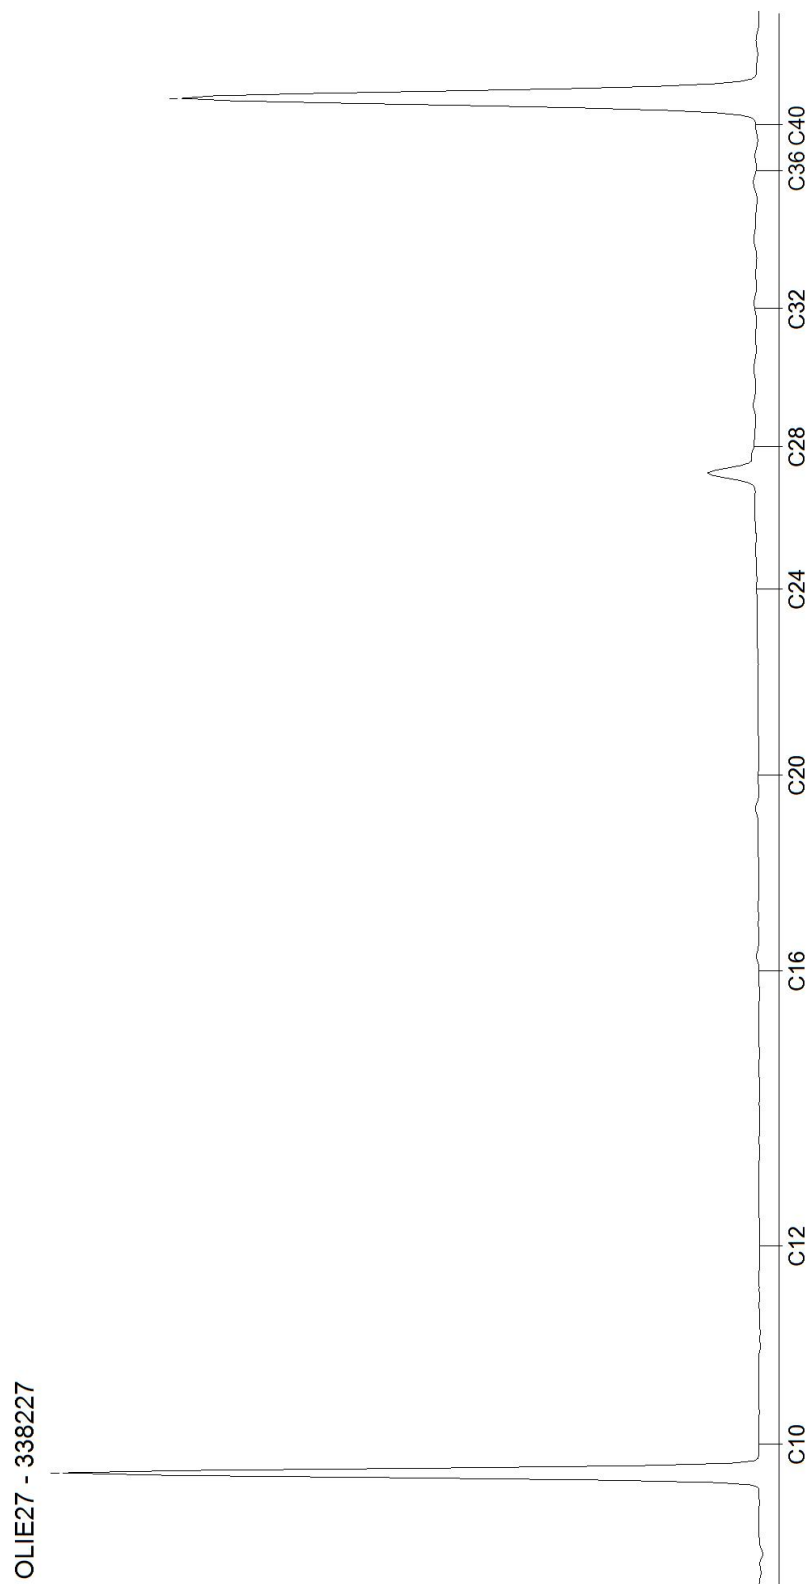
CHROMATOGRAM for Order No. 1160489, Analysis No. 338227, created at 01.06.2022 08:35:25

**Monster beschrijving: MIX(6.2 + 6.3 + 6.4 + 11.2 + 11.3 + 11.4)**

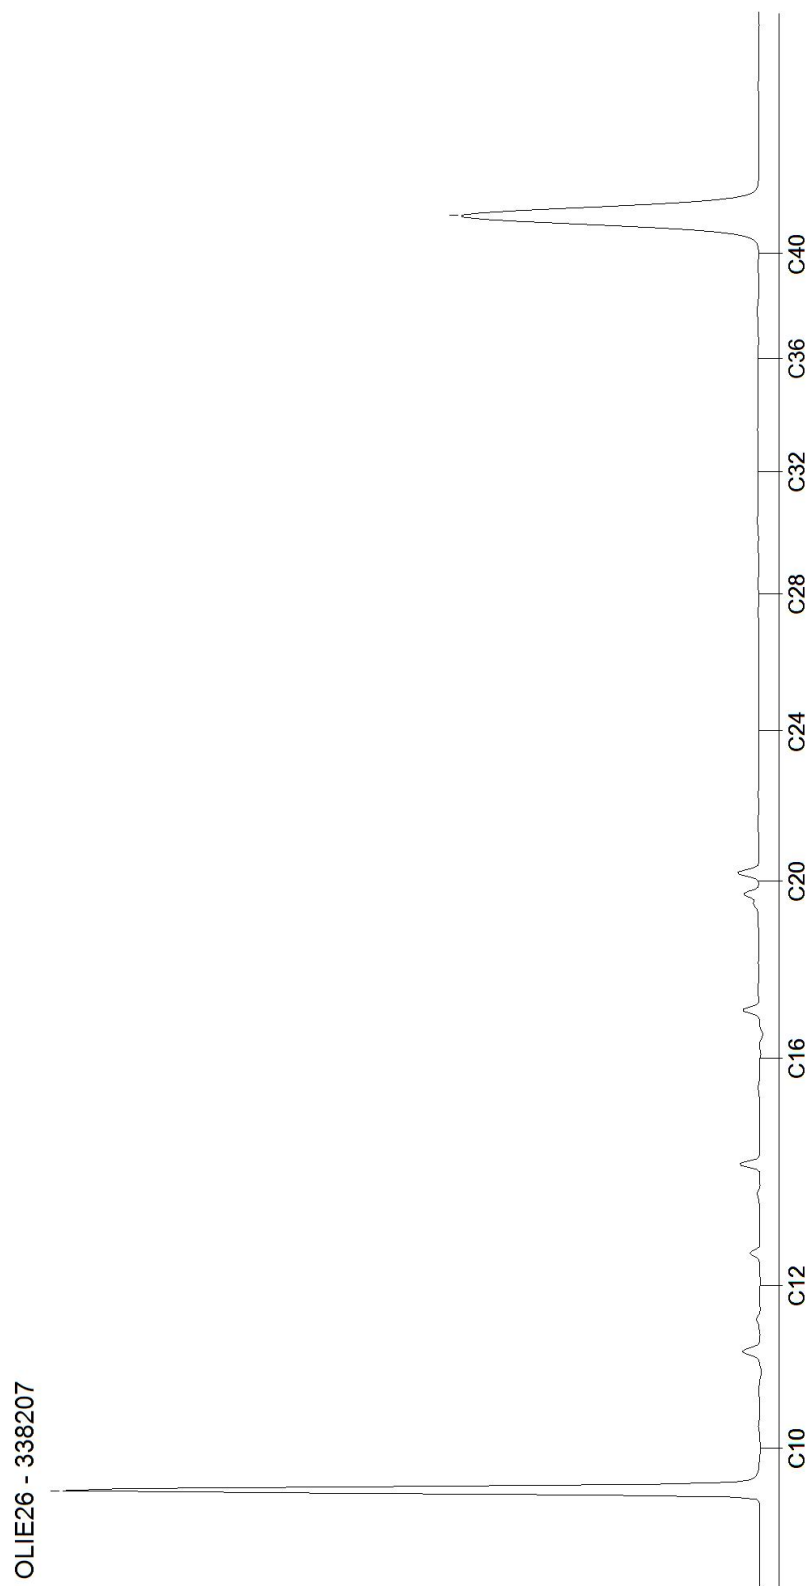
CHROMATOGRAM for Order No. 1160488, Analysis No. 338207, created at 31.05.2022 07:52:26

**Monster beschrijving: P1, grondwater**
