# **VERKENNEND BODEMONDERZOEK**

**Conform NEN 5740**

**Langstraat 138, Deurne**

Rapportnummer : 223-DLa138-vo-v1

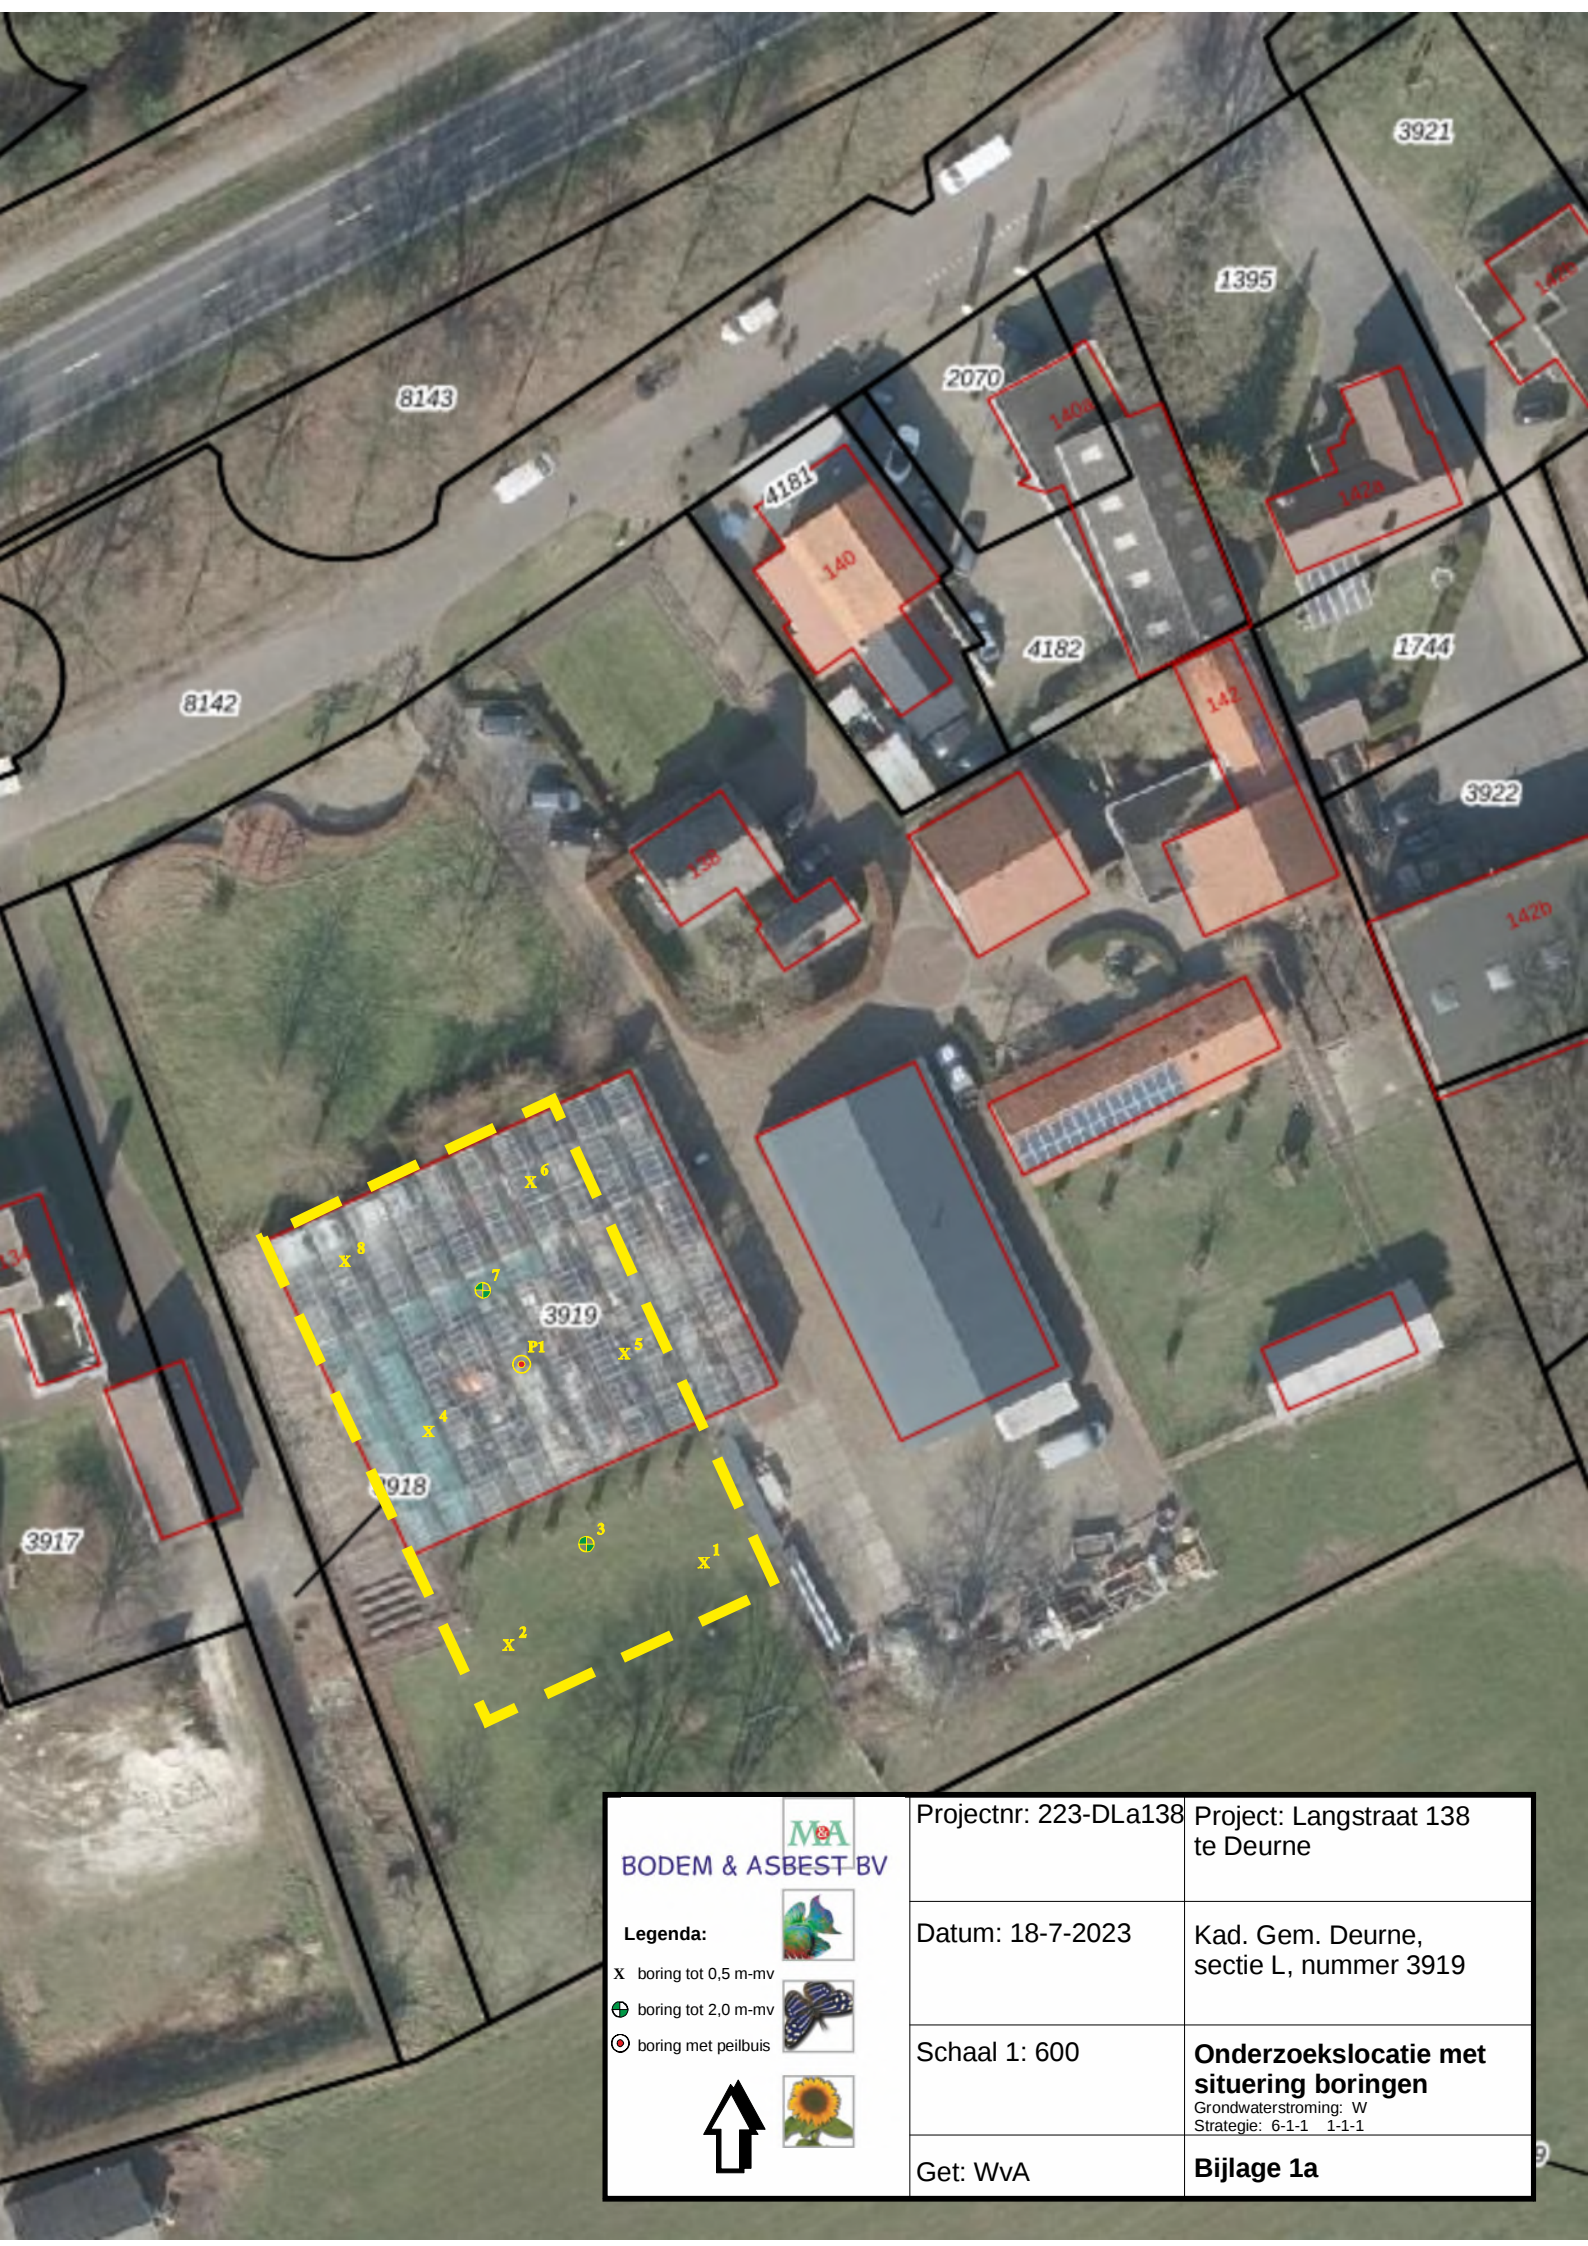
| Get: WvA | <b>Bijlage 1a</b> |

- X boring tot 0,5 m-mv
- ⊕ boring tot 2,0 m-mv
- ⊙ boring met peilbuis

| Schaal 1: 600 | <b>Onderzoekslocatie met situering boringen</b><br>Grondwaterstroming: W<br>Strategie: 6-1-1 1-1-1 |

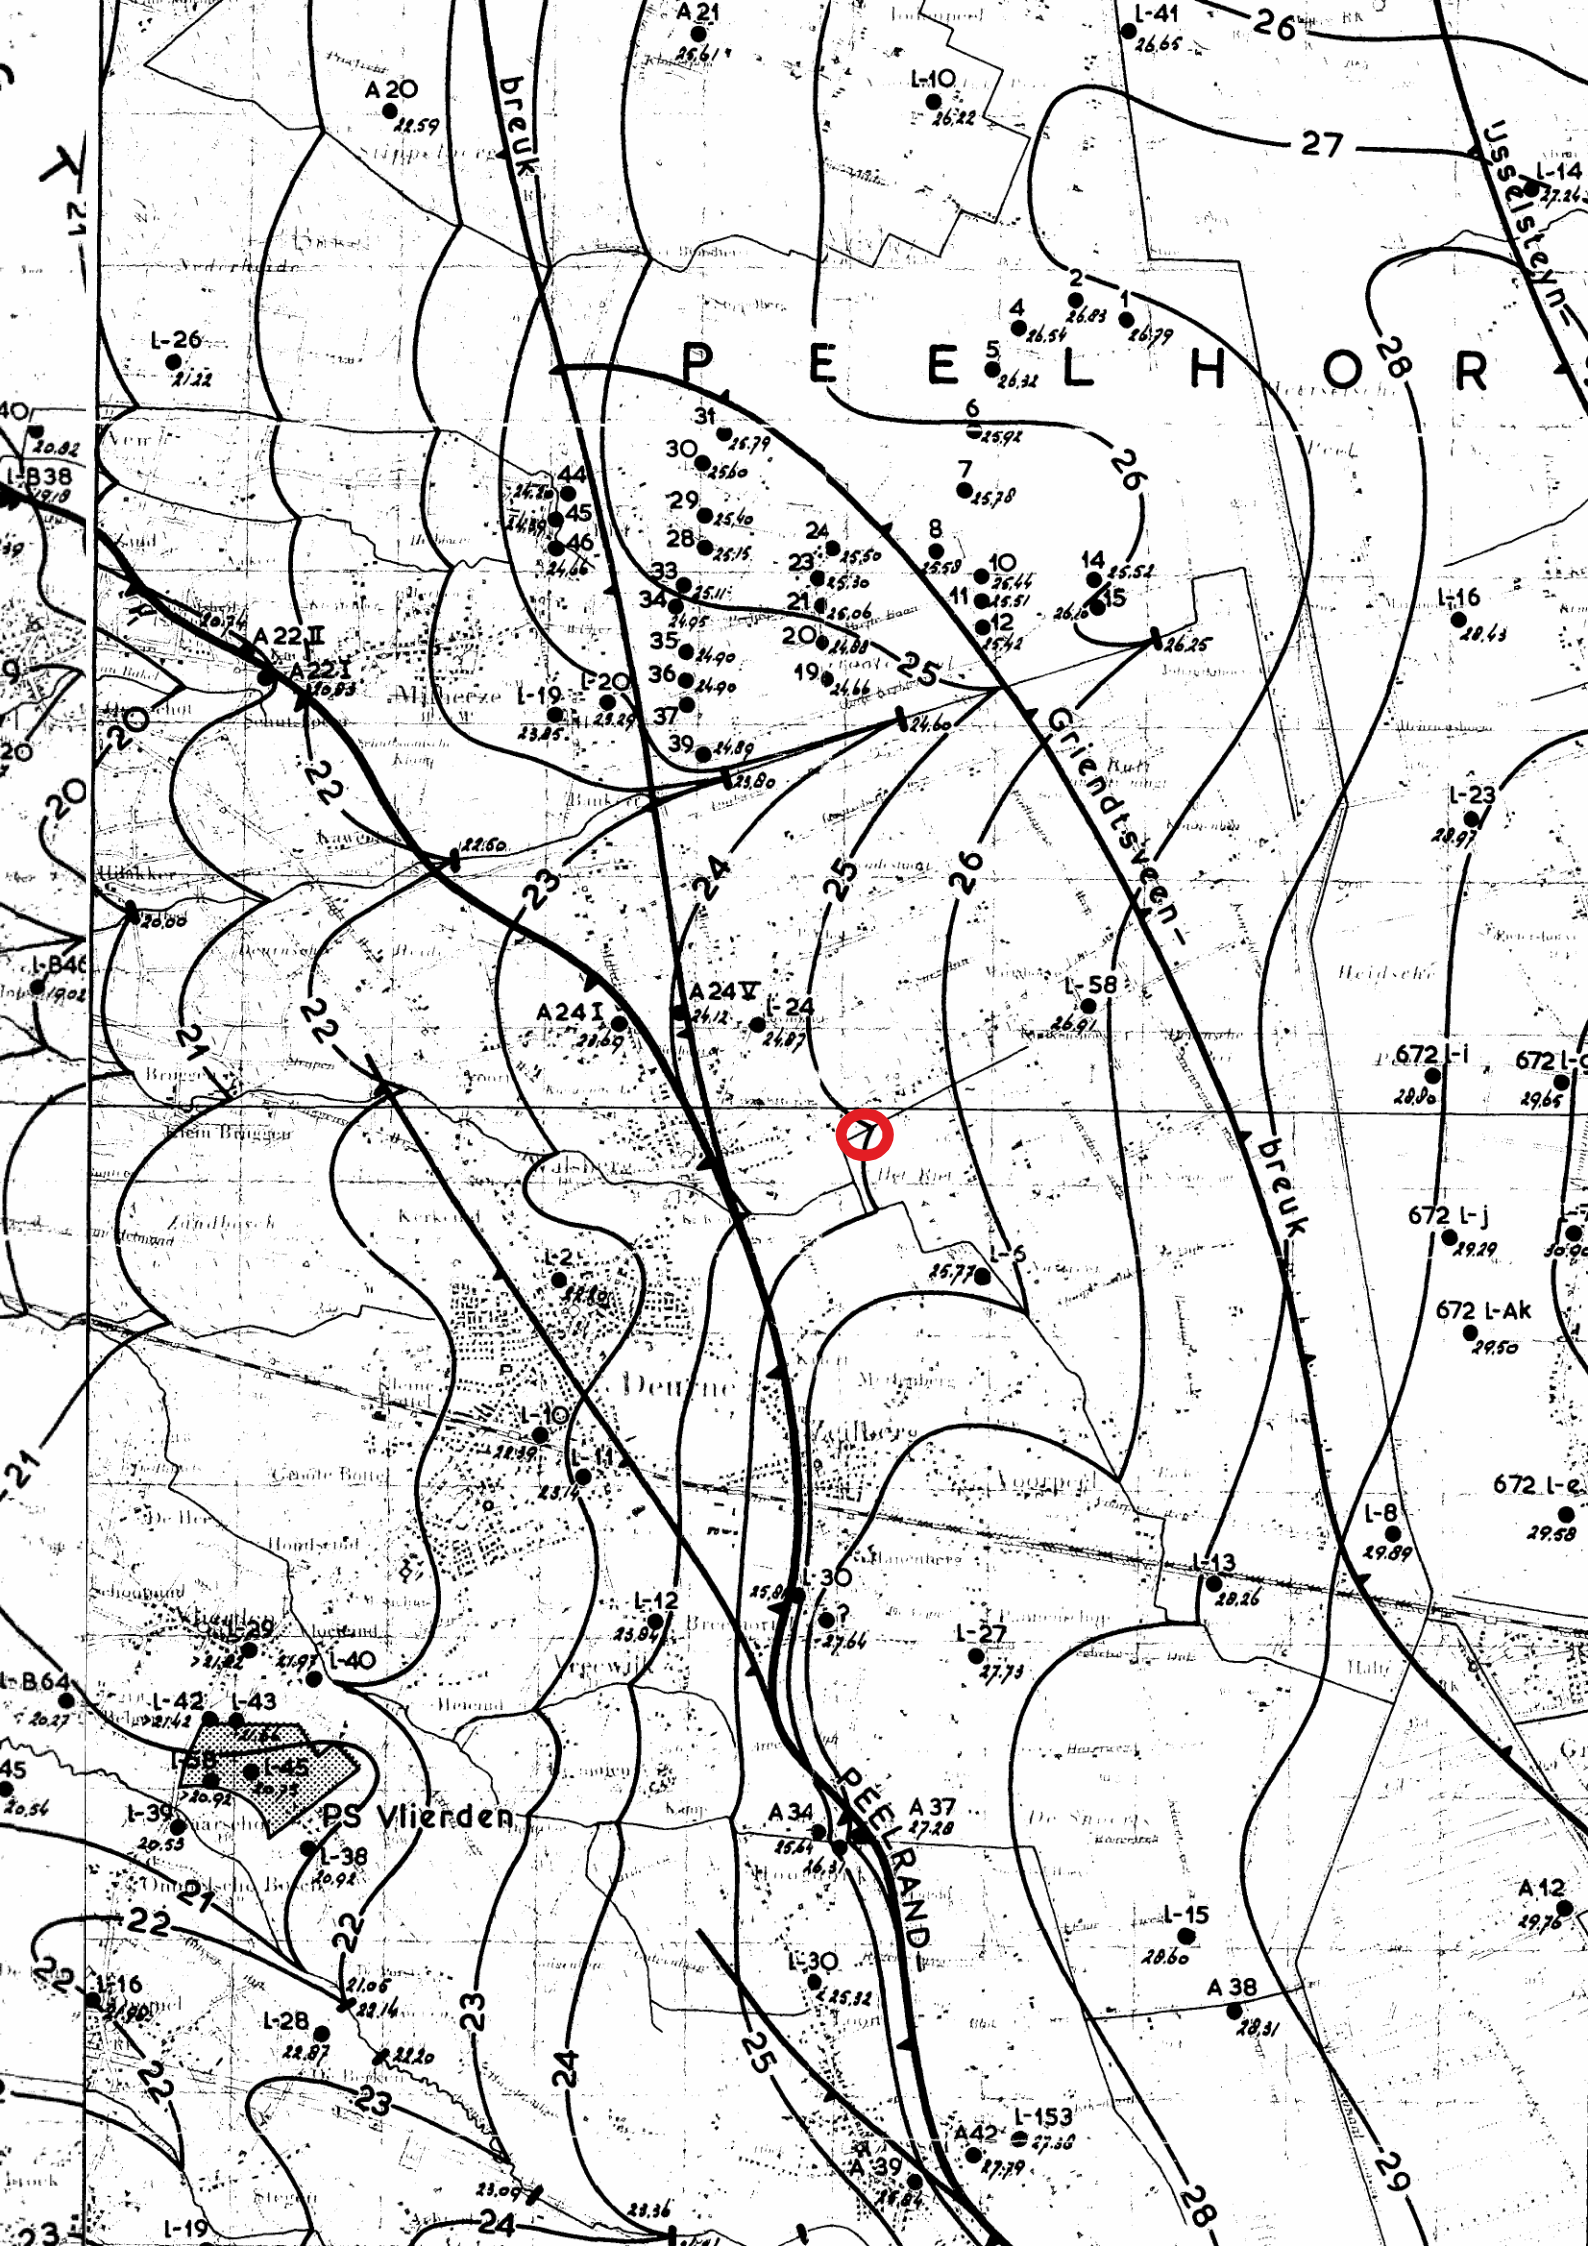
## **Bijlage 2 : Isohypsens**

De grondwaterspiegel van het freatische grondwater bevindt zich op ca. 26 meter boven NAP. De grondwaterstromingsrichting is westelijk.

Deze gegevens zijn ontleend aan de door TNO samengestelde grondwaterkaart van Nederland (kaart 57 oost, kaartblad 57F). Op de tekening in bijlage 2 zijn de isohypsen van de omgeving van de onderzoekslocatie weergegeven.

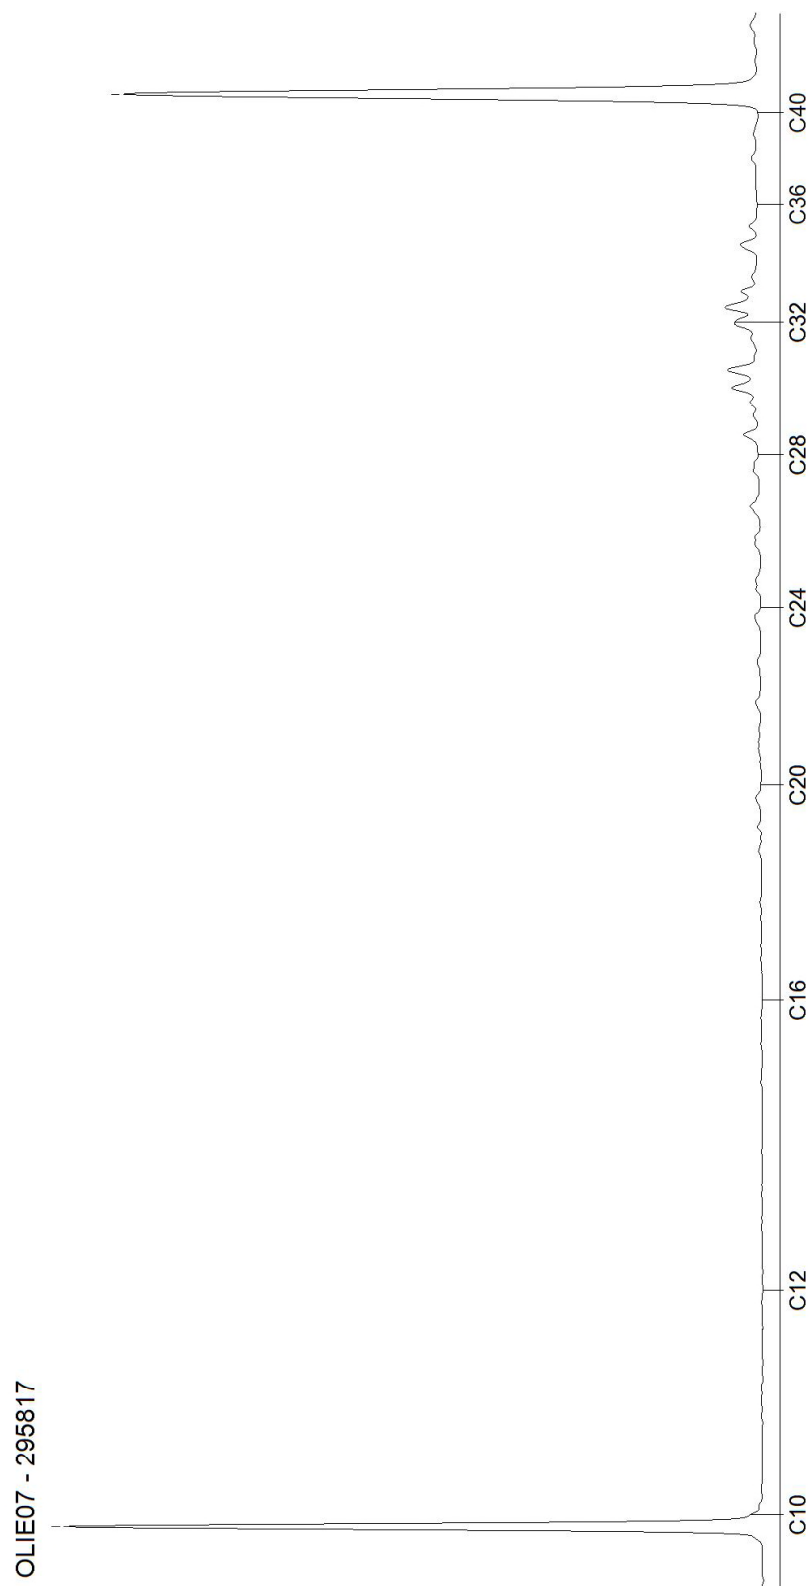
CHROMATOGRAM for Order No. 1297154, Analysis No. 295817, created at 21.07.2023 07:14:20

**Monster beschrijving: MIX(1.1 + 2.1 + 3.1 + 4.1 + 5.1 + 6.1 + 7.1 + 8.1)**

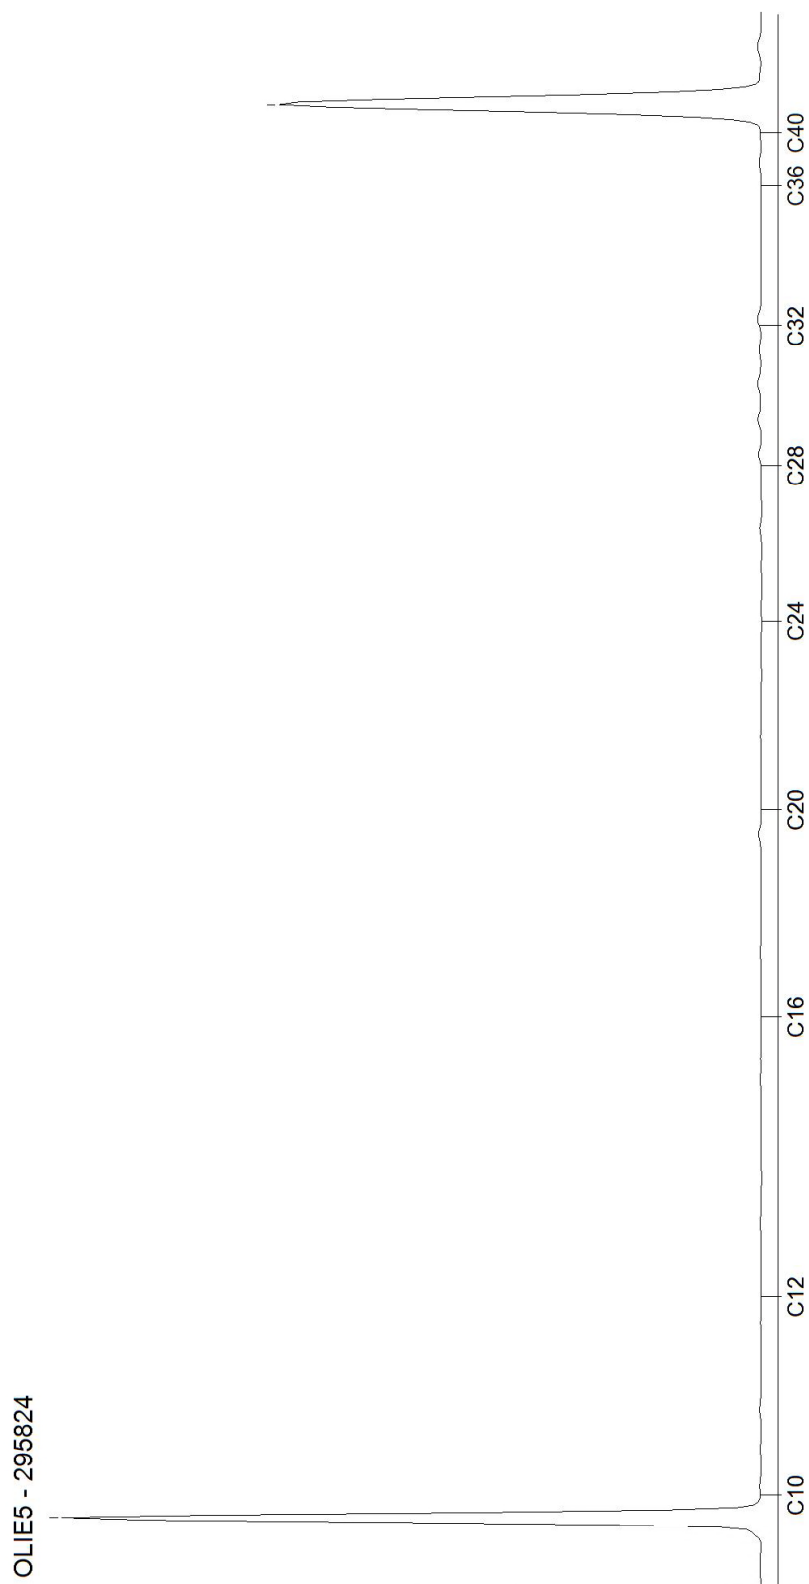
CHROMATOGRAM for Order No. 1297154, Analysis No. 295824, created at 20.07.2023 12:00:46

**Monster beschrijving: MIX(3.2 + 3.3 + 3.4 + 7.2 + 7.3 + 7.4)**

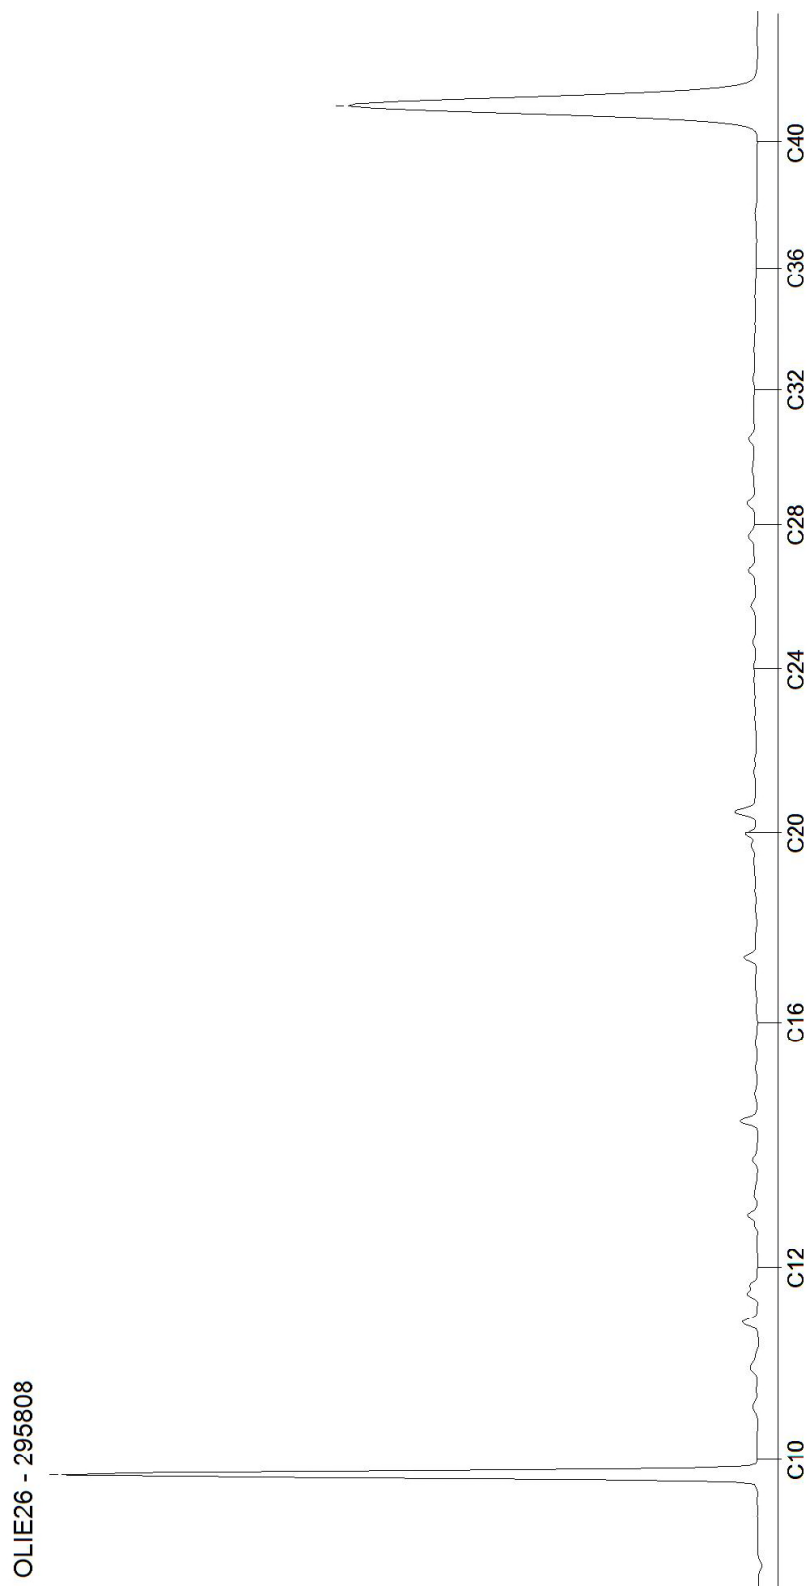
CHROMATOGRAM for Order No. 1297153, Analysis No. 295808, created at 21.07.2023 06:42:28

**Monster beschrijving: P1, grondwater**
