# **Bodemonderzoeken Kanaalstraat 8 te Liessel**

Kanaalstraat 8 te Liessel

**RAPPORT**  
**Verkennd bodemonderzoek**  
**Kanaalstraat 8 te Liessel**

Aeres Milieu projectnummer AM17265

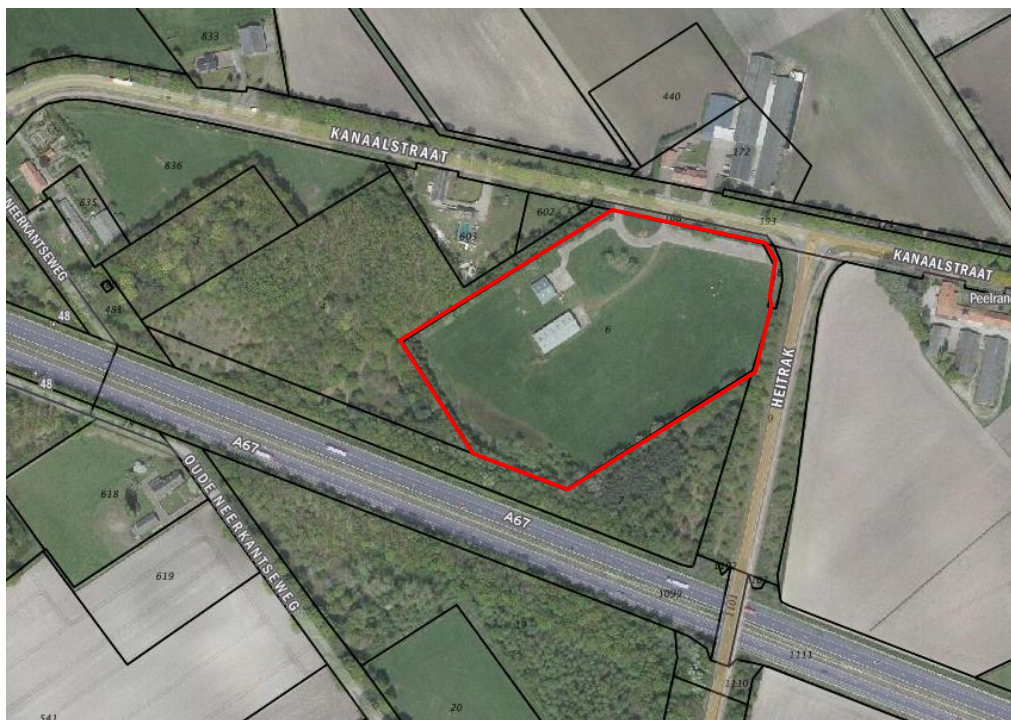
Afbeelding 1: globale begrenzing onderzoekslocatie (bron luchtfoto: PDOKviewer)

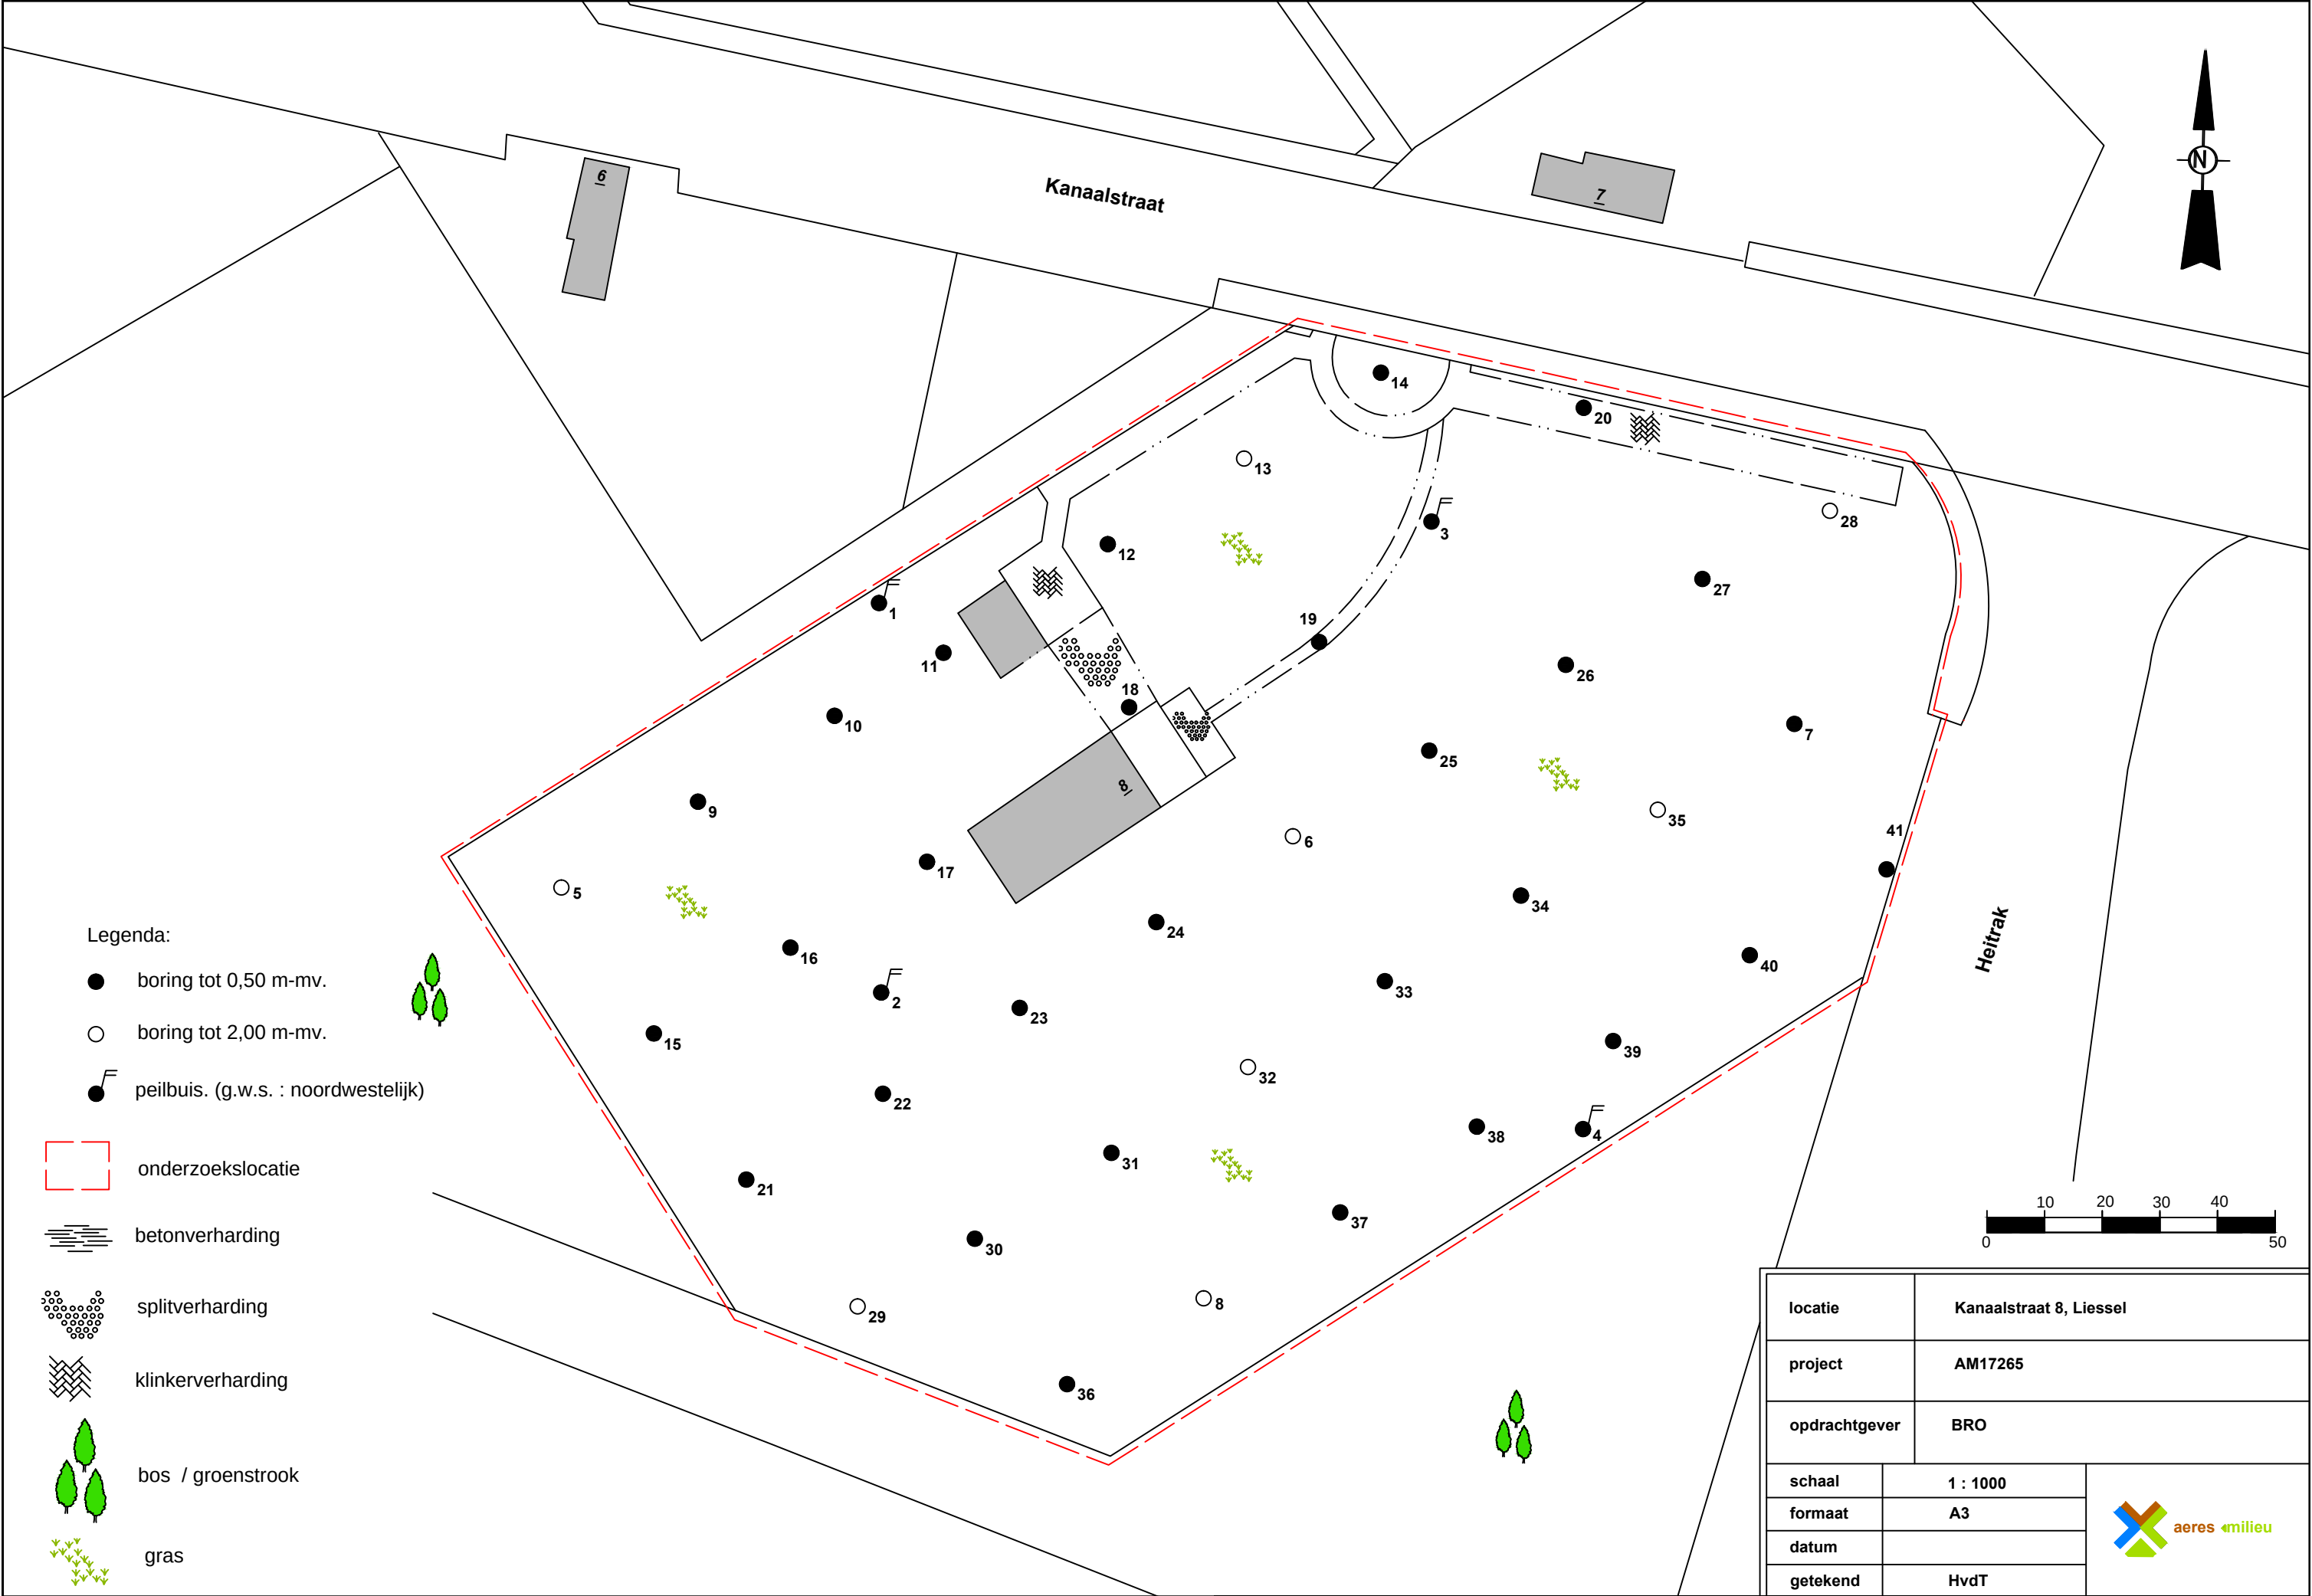
## BIJLAGE 2a

Situatietekening onderzoekslocatie met boorpunten  
verkennend bodemonderzoek augustus 2017

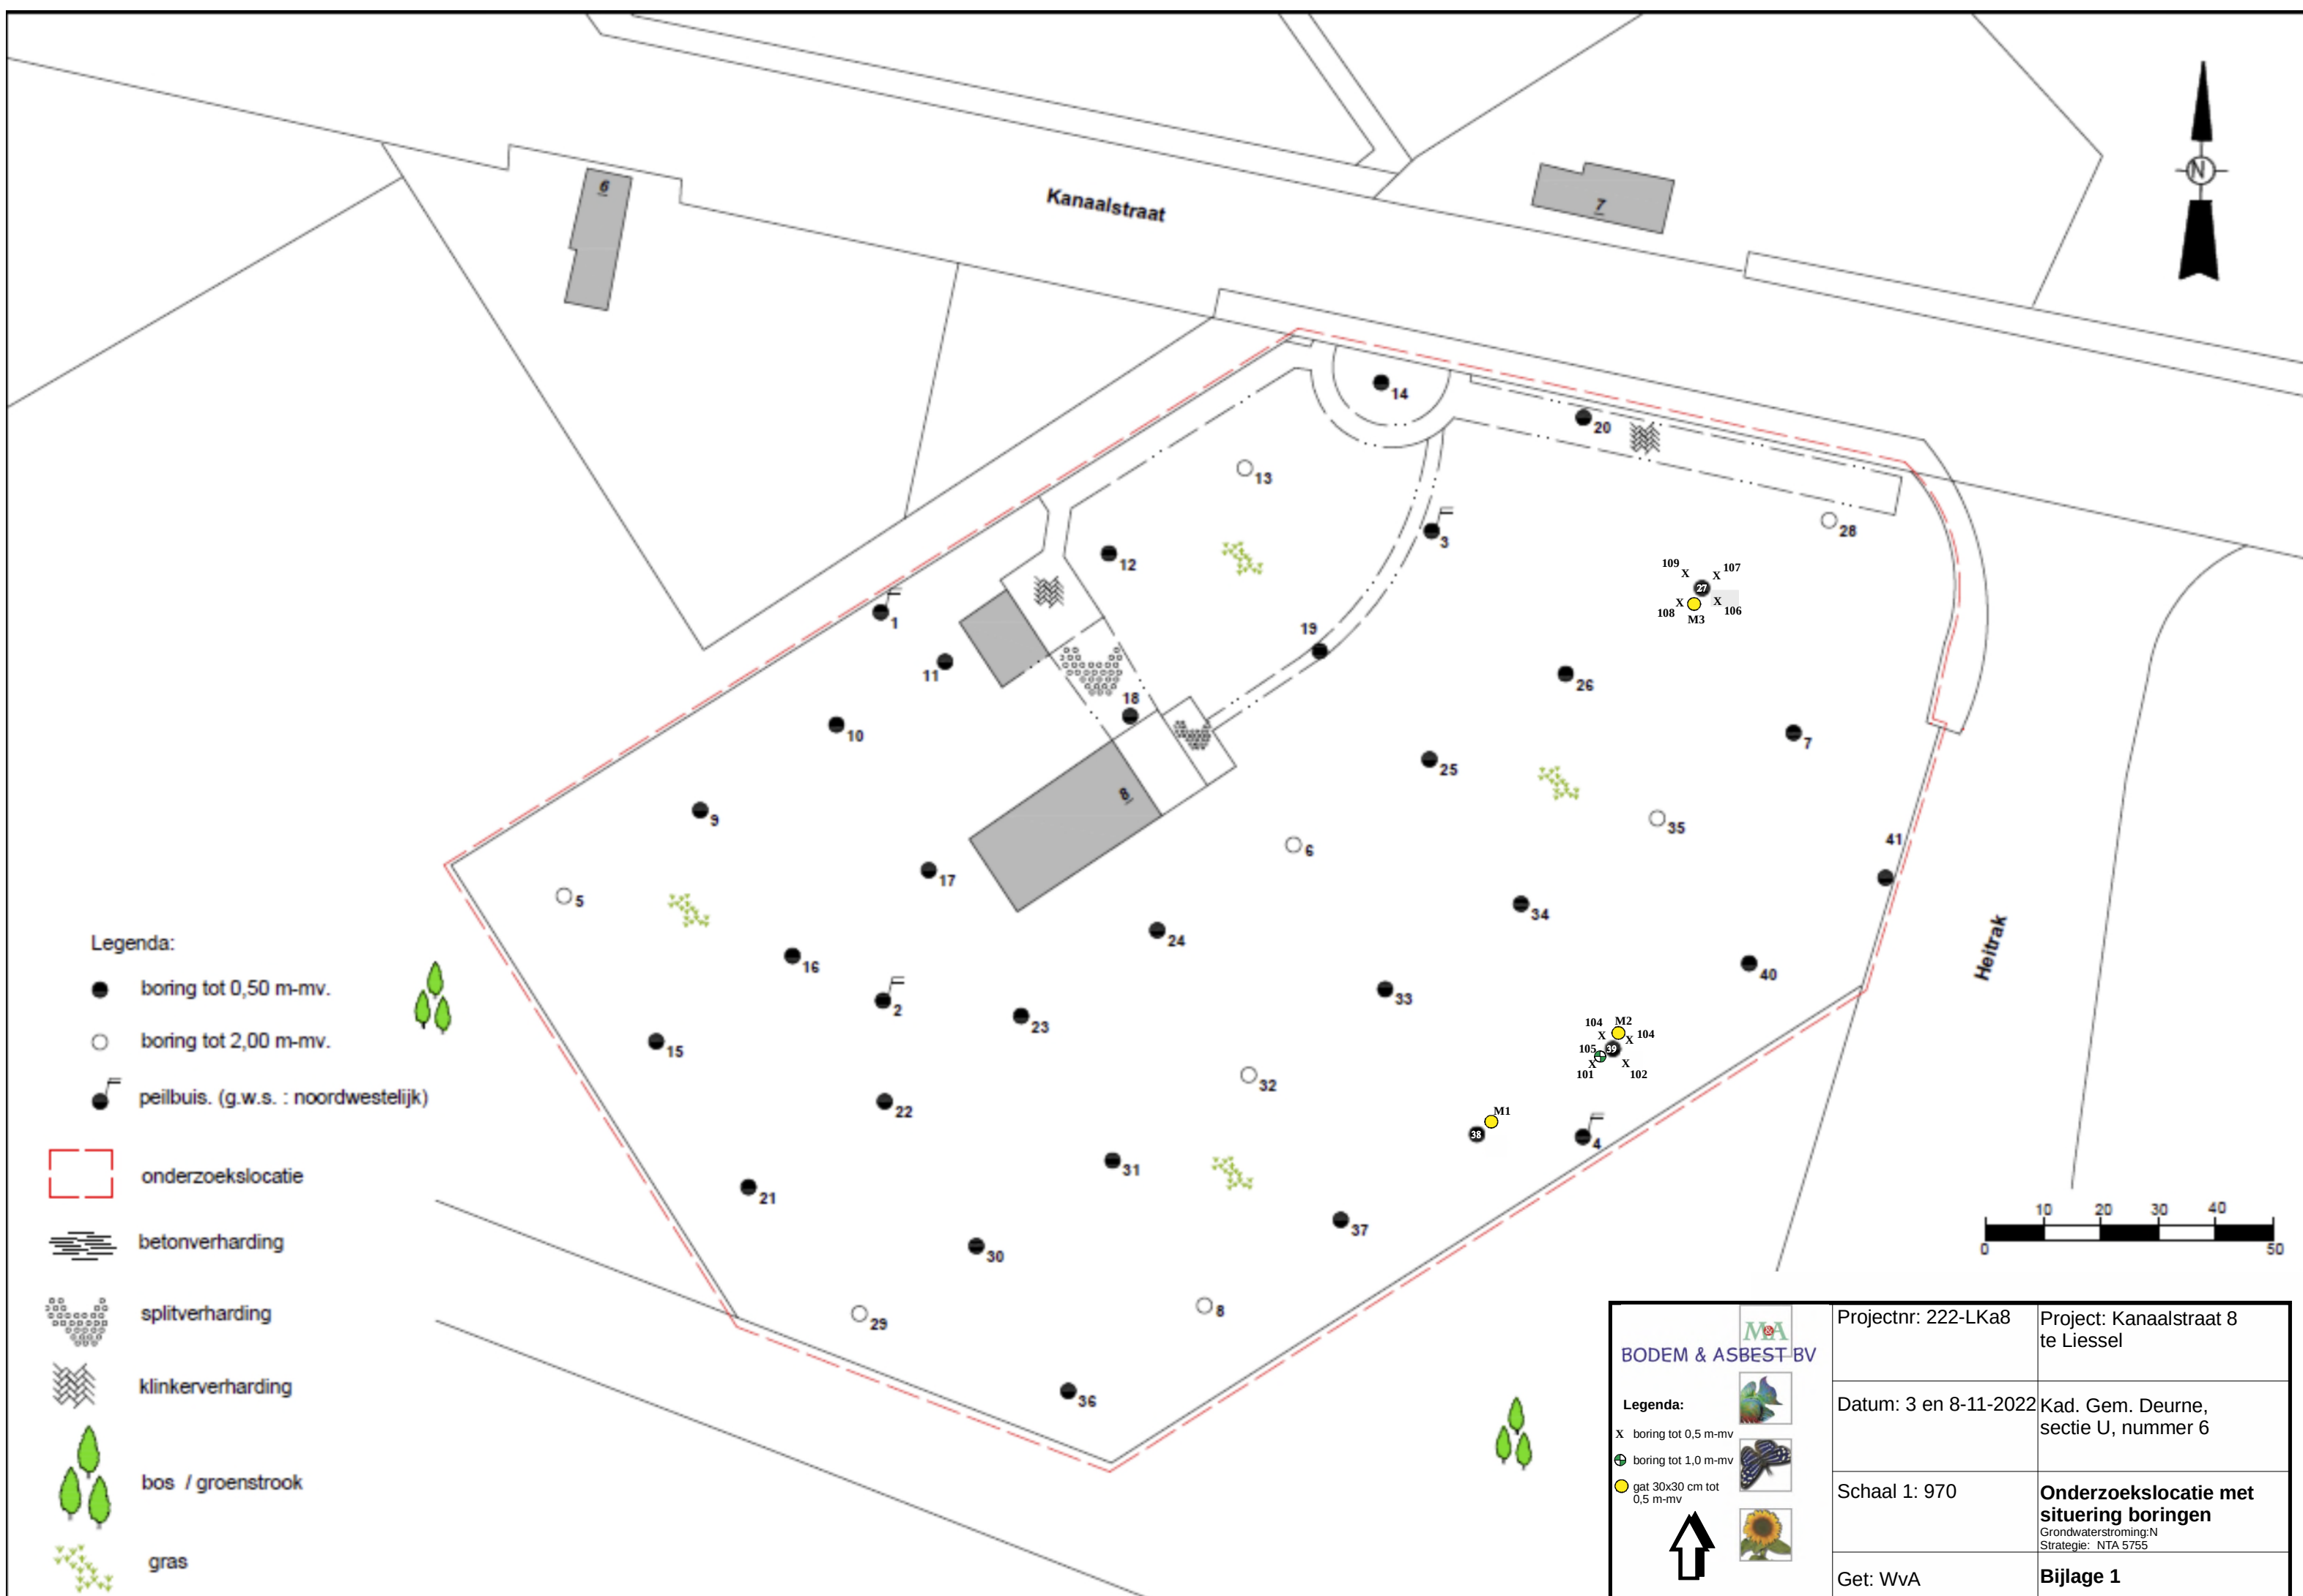
- boring tot 0,50 m-mv.
- boring tot 2,00 m-mv.
- ≡ peilbuis. (g.w.s. : noordwestelijk)
