# **VERKENNEND BODEMONDERZOEK**

**Conform NEN 5740**

**Moorveld 17, Liessel**

Rapportnummer : 220-LMo17-vo-v1

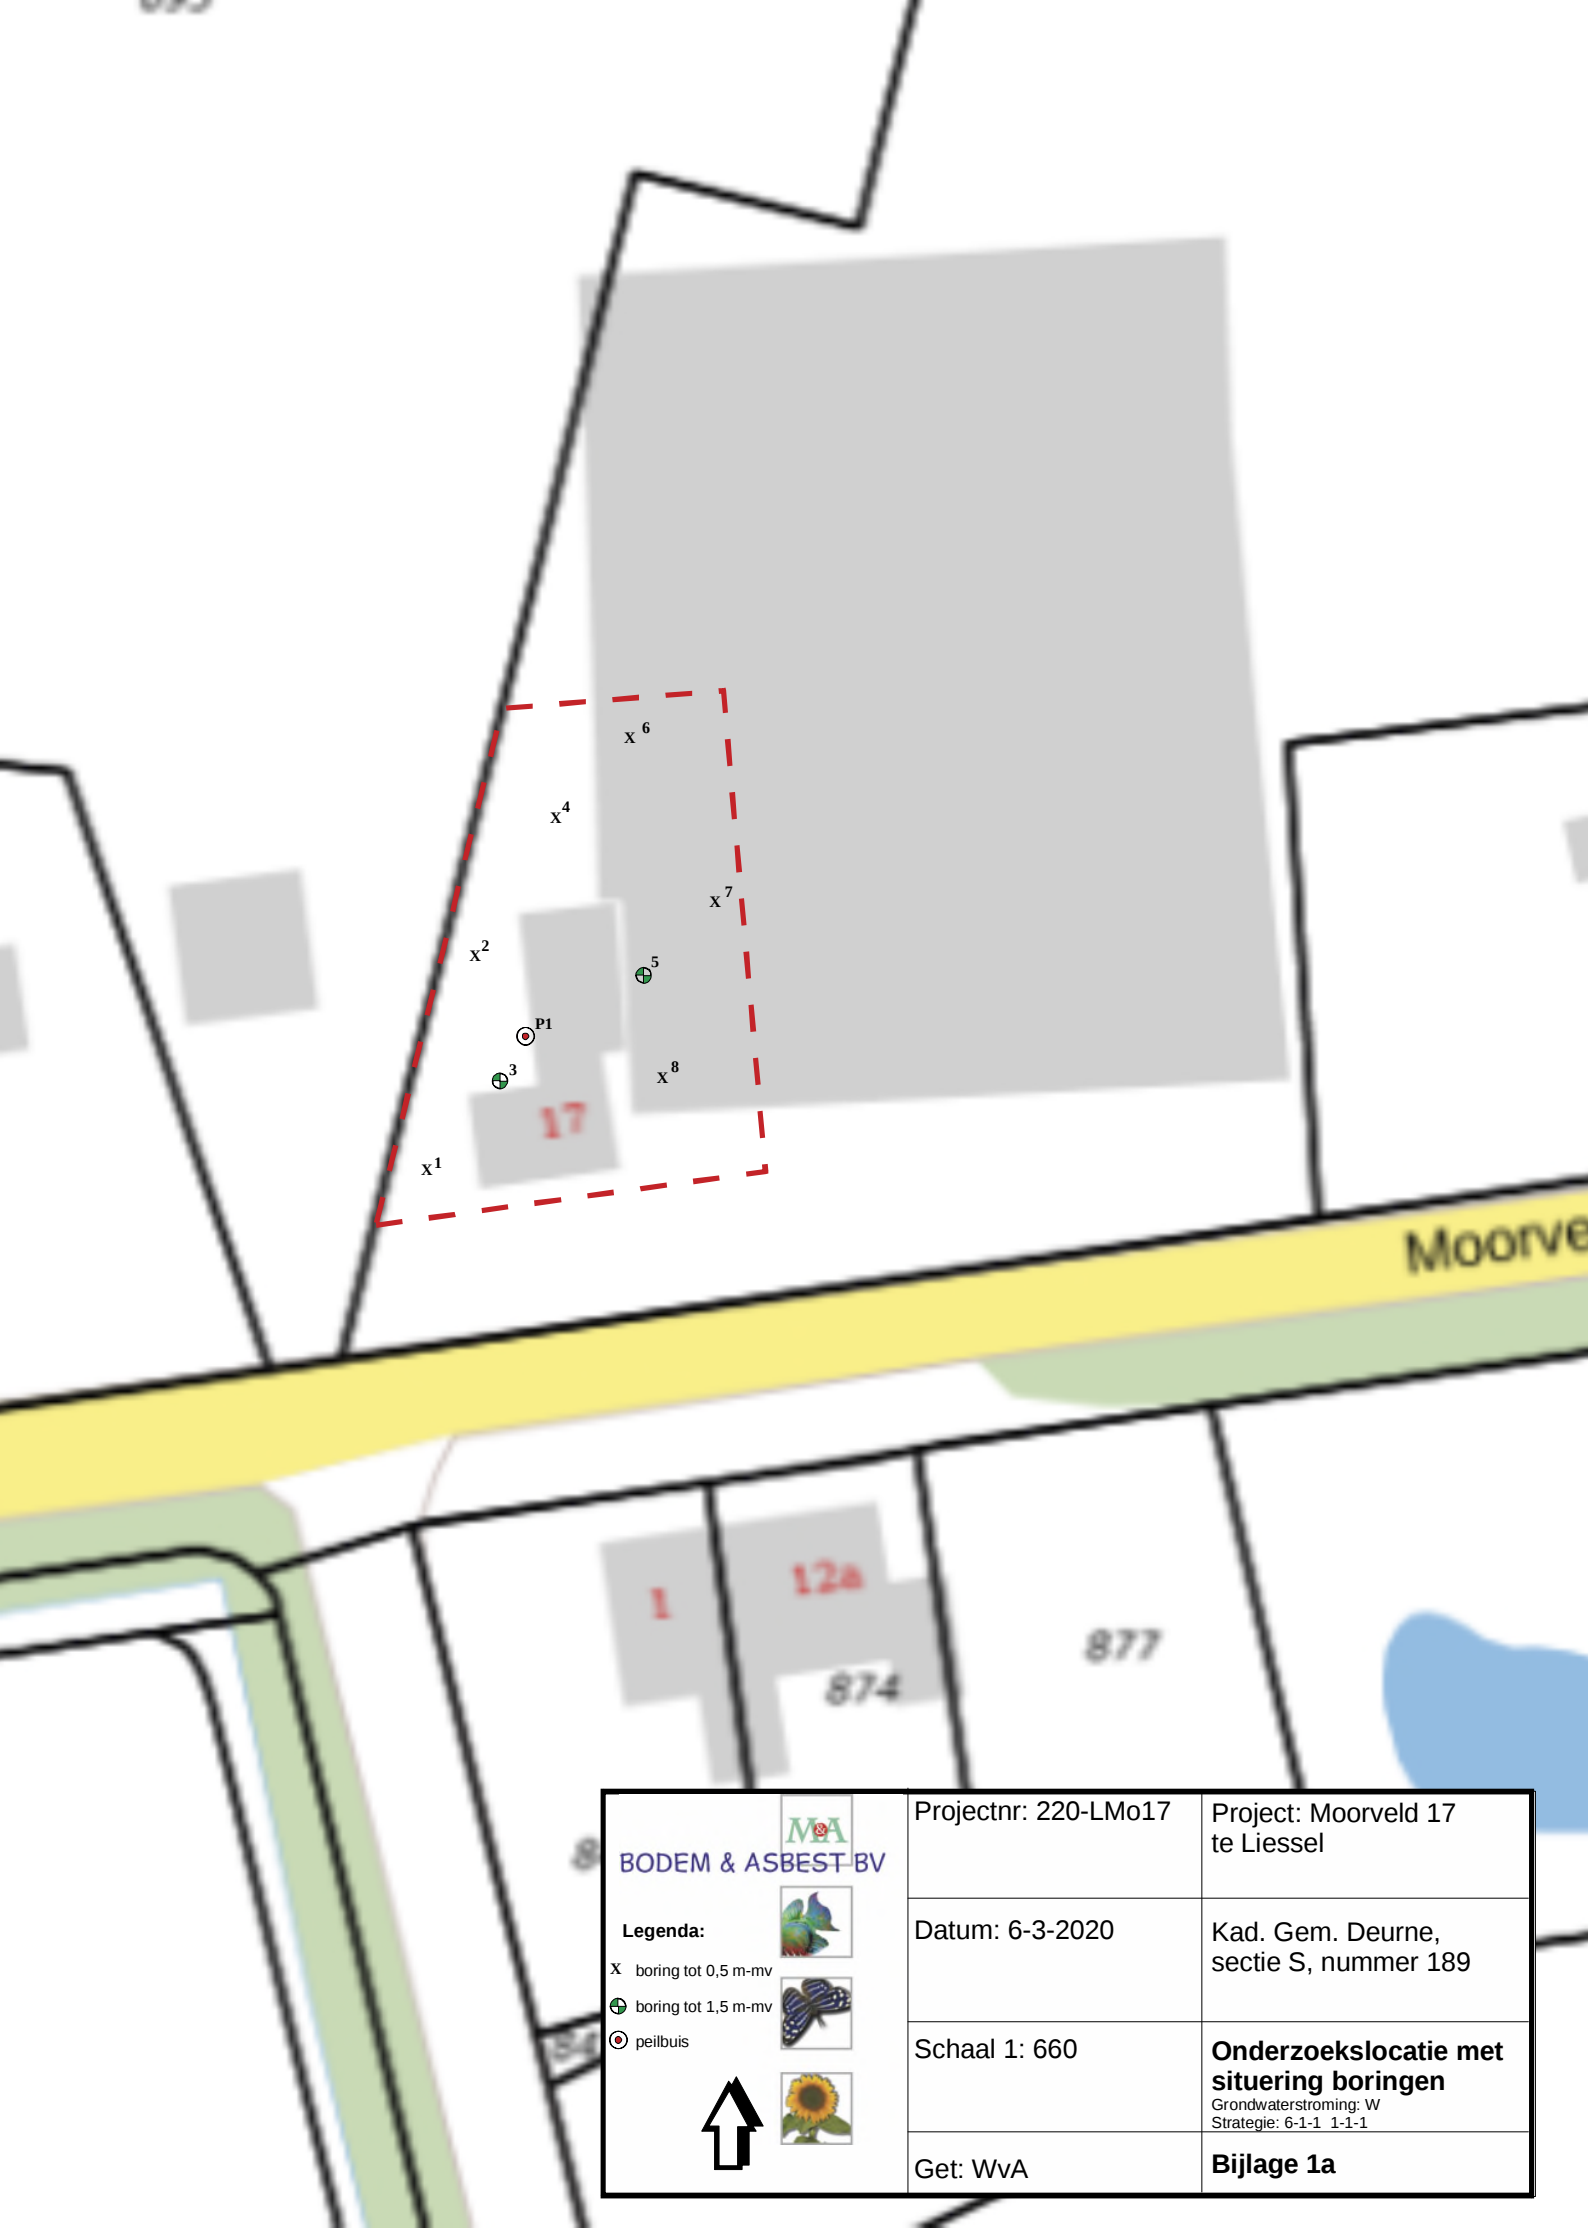
## **Bijlage 1a : Situatie- en boorpunttekening**

De onderzoekslocatie is gelegen aan het Moorveld 17 te Liessel, op een perceel in het buitengebied ten oosten van de bebouwde kom van Liessel (gemeente Deurne). De locatie is kadastraal bekend onder gemeente Deurne, sectie S, perceelnummer 189. De situatie is aangegeven op de tekening in bijlage 1a.

De boorpunten zijn aangegeven op de tekening in bijlage 1a.

Op 6 maart 2020 zijn in totaliteit op de onderzoekslocatie 8 handboringen verricht van 0 tot 0,5 m - mv (bovengrond), welke gelijkmatig verdeeld zijn over de onderzoekslocatie. Twee van deze boringen zijn doorgezet tot 1,5 meter beneden maaiveld. Op deze diepte werd de grondwaterspiegel aangetroffen, zodat deze boringen zijn gestaakt. Van alle separate boringen zijn vervolgens monsters genomen en deze monsters zijn in het laboratorium tot twee mengmonsters samengesteld:

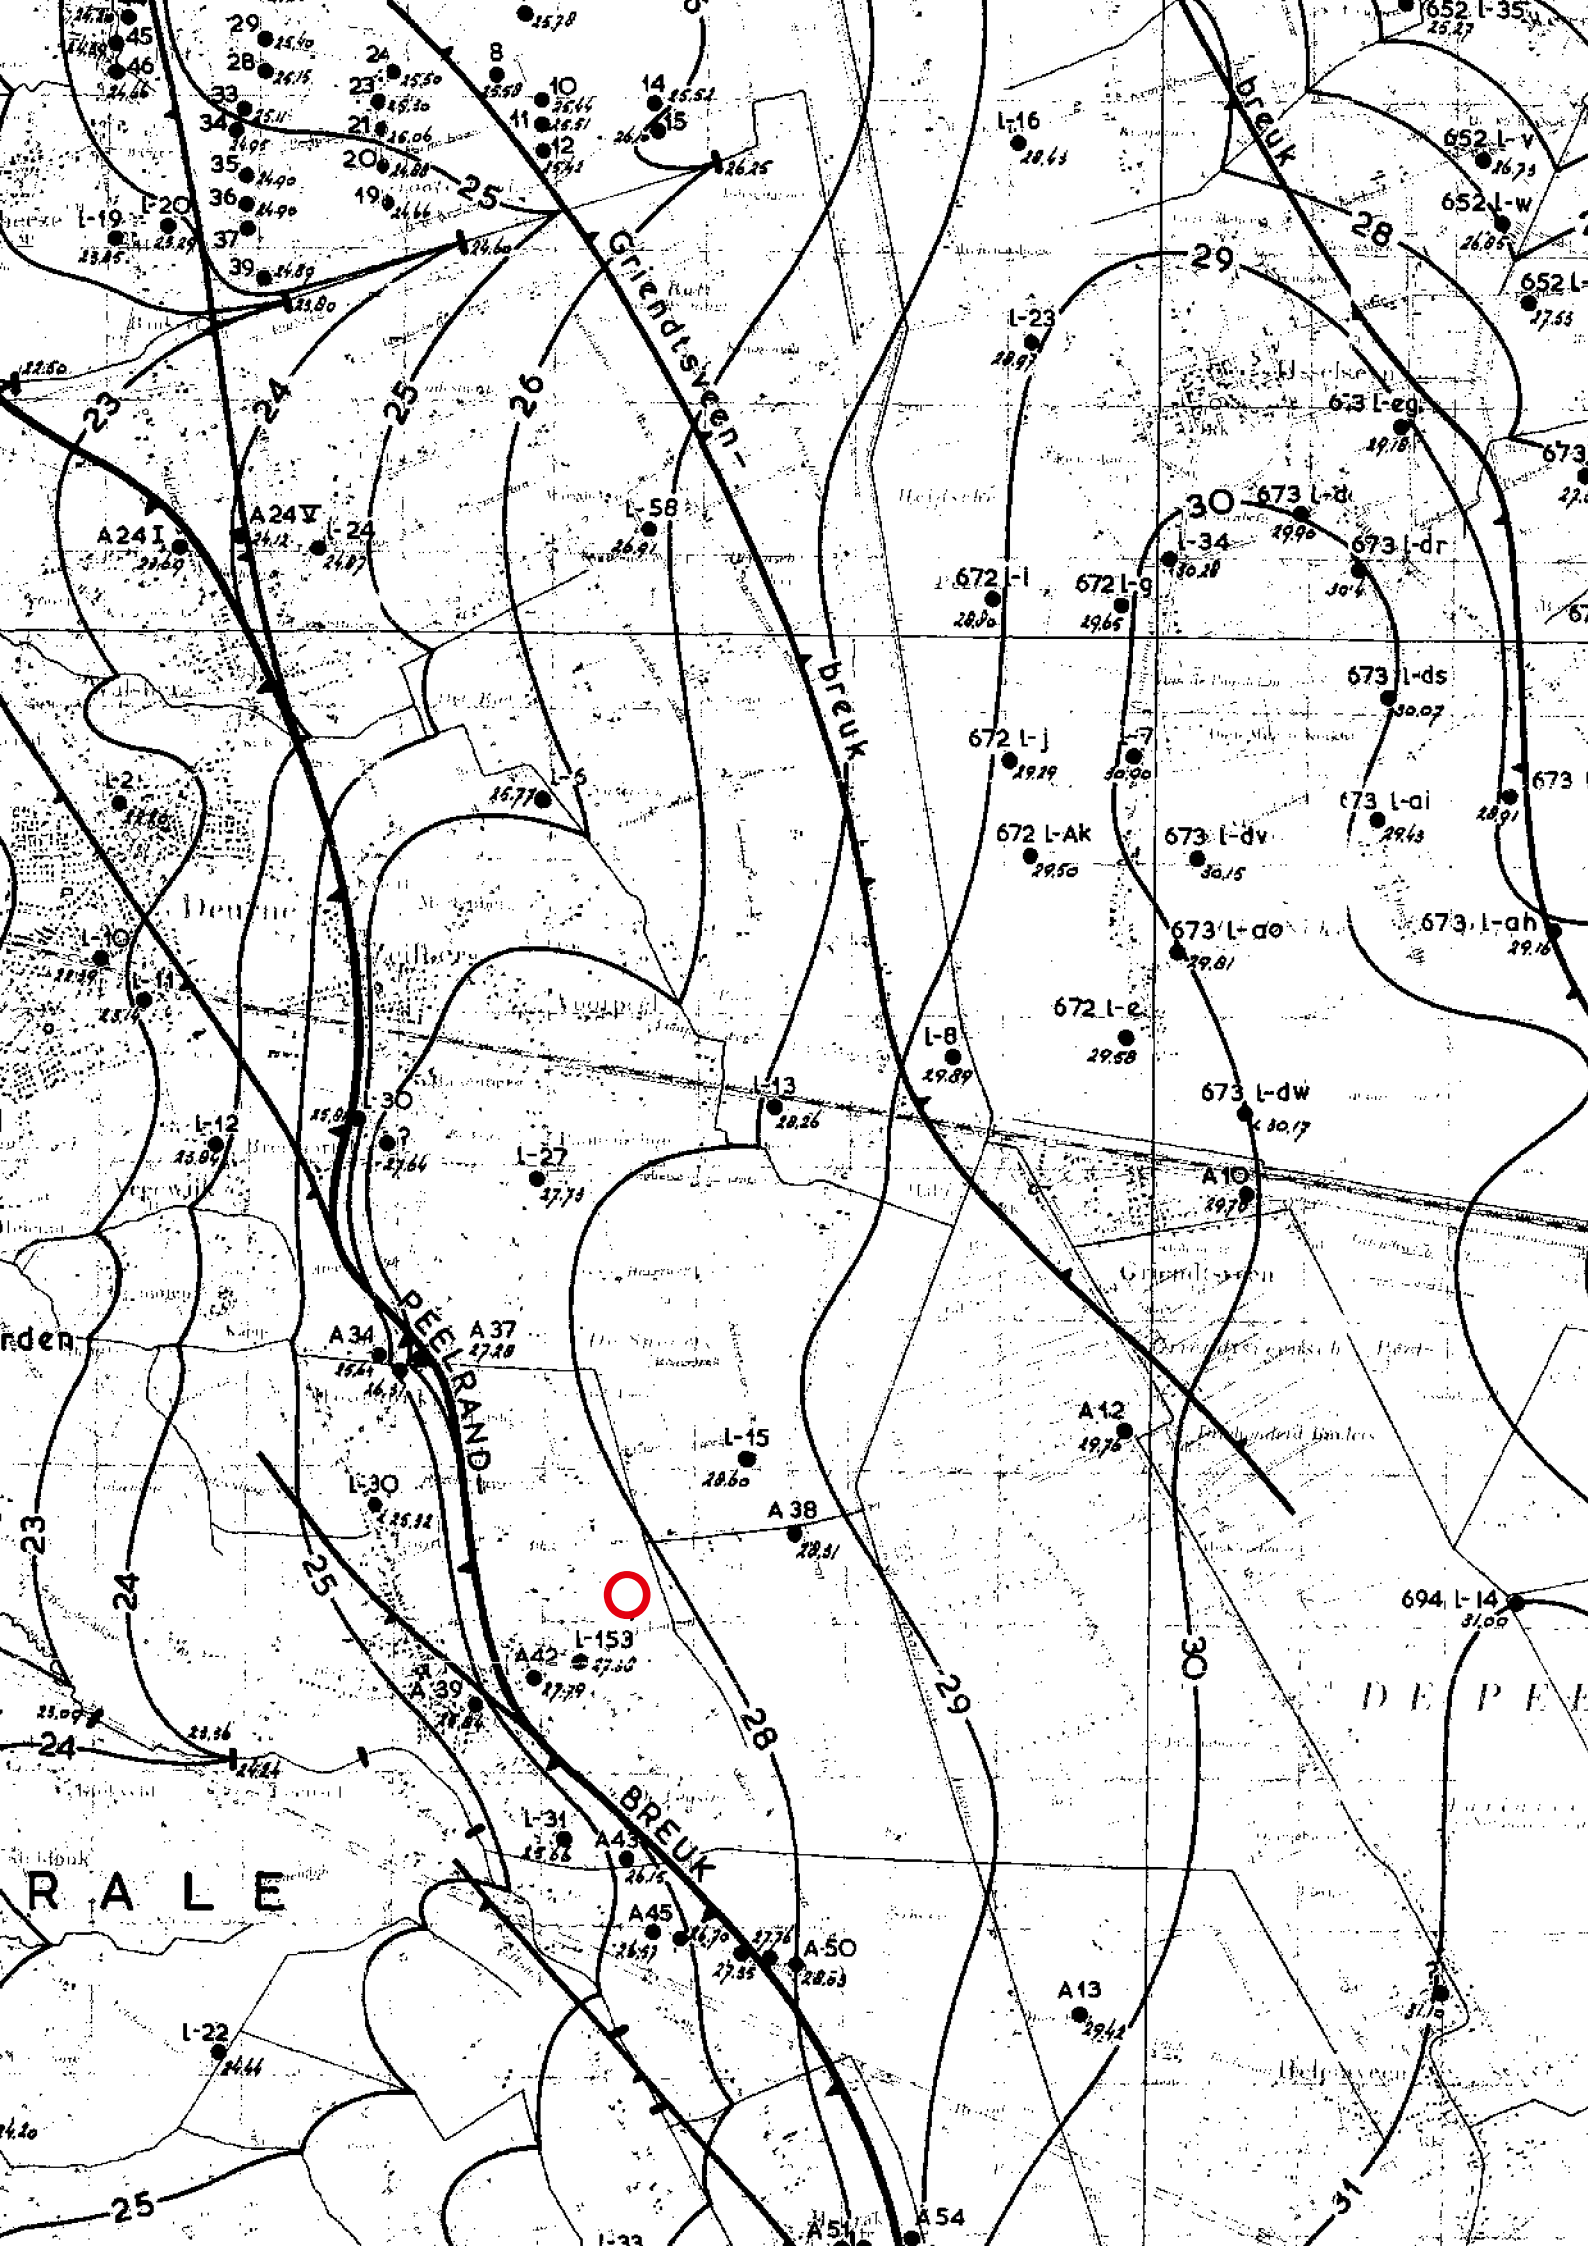
## **Bijlage 2 : Isohypsens**

De grondwaterspiegel van het freatische grondwater bevindt zich op ca. 27,5 meter boven NAP. De grondwaterstromingsrichting is westelijk.

Deze gegevens zijn ontleend aan de door TNO samengestelde grondwaterkaart van Nederland (kaart 57 oost, kaartblad 57F). Op de tekening in bijlage 2 zijn de isohypsen van de omgeving van de onderzoekslocatie weergegeven.

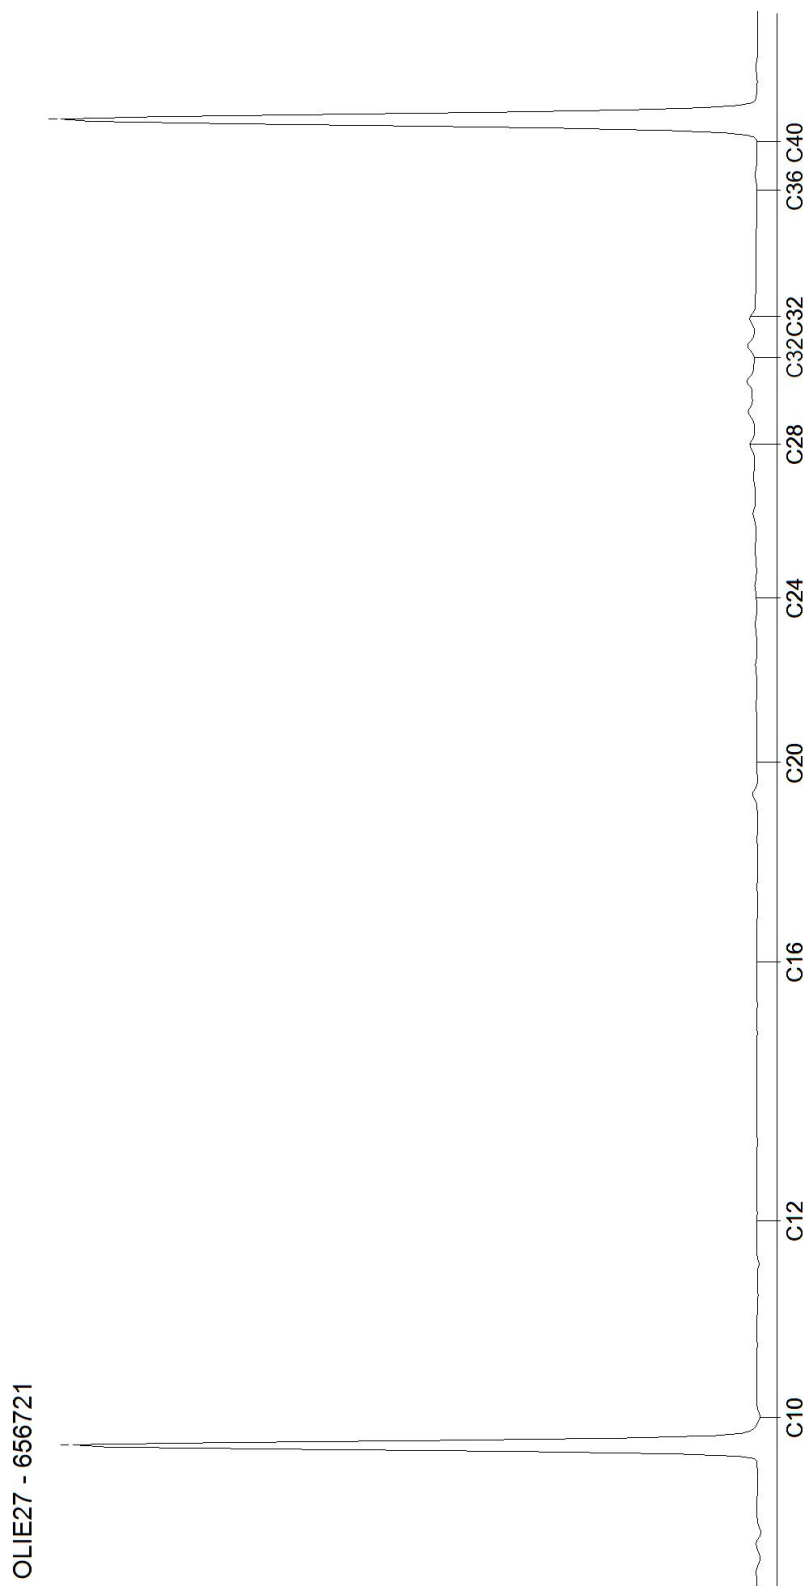
**Monsteromschrijving: MIX(1.1 + 2.1 + 3.1 + 4.1 + 5.1 + 6.1 + 7.1 + 8.1)**

CHROMATOGRAM for Order No. 927080, Analysis No. 656721, created at 12.03.2020 10:07:14

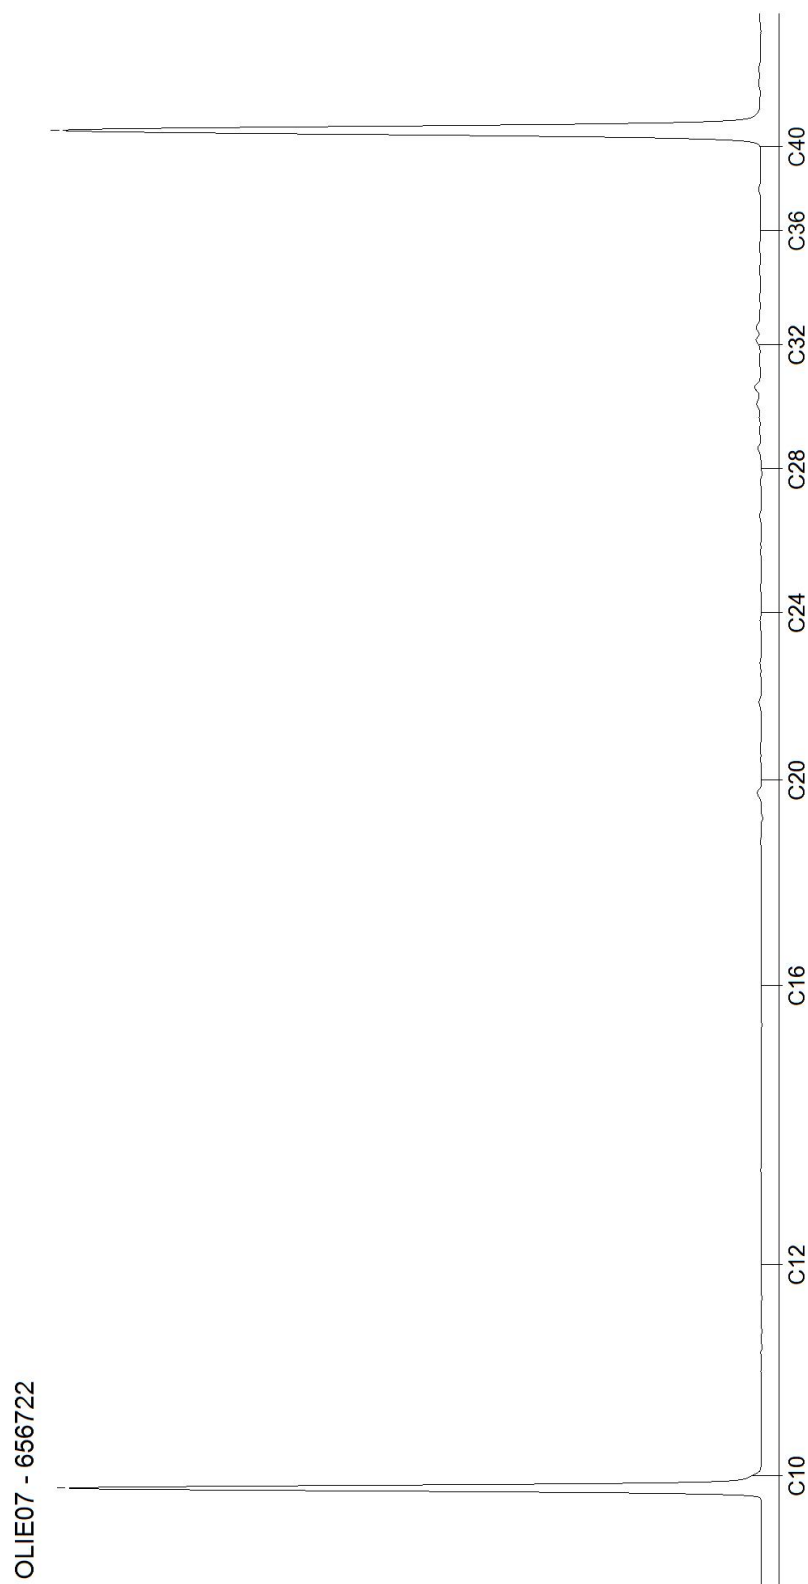
**Monsteromschrijving: MIX(3.2 + 3.3 + 5.2 + 5.3)**

CHROMATOGRAM for Order No. 927080, Analysis No. 656722, created at 12.03.2020 08:29:03

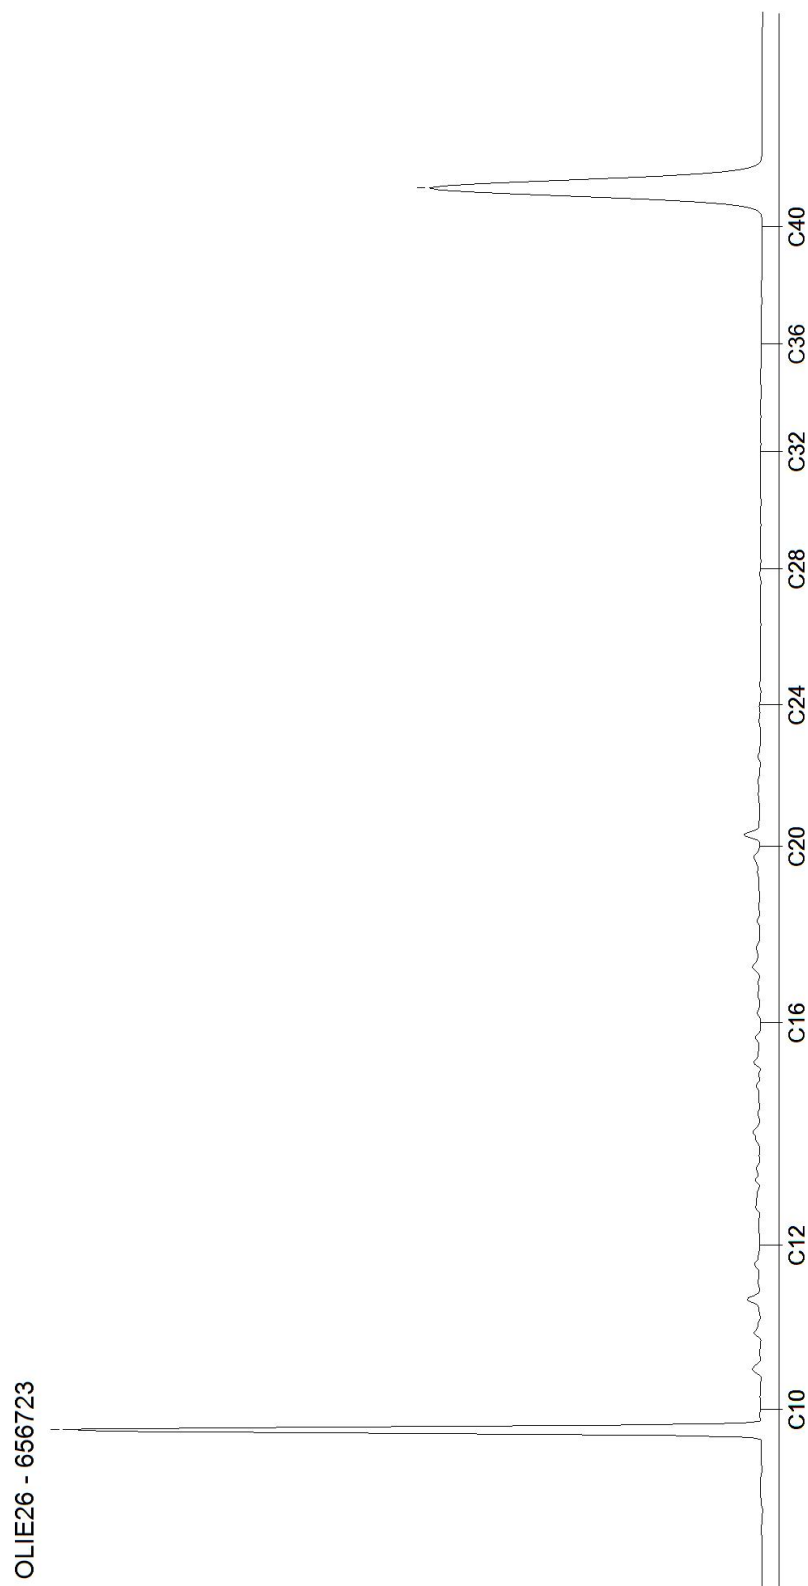
**Monsteromschrijving: P1, grondwater**

CHROMATOGRAM for Order No. 927081, Analysis No. 656723, created at 10.03.2020 08:06:00
