Risicoanalyse Conventionele Explosieven

## Emmasingelkwadrant, Eindhoven

*IDDS Explosieven B.V. & Bombs Away B.V.*

| Kenmerk | : P.129-162.PRA007 |

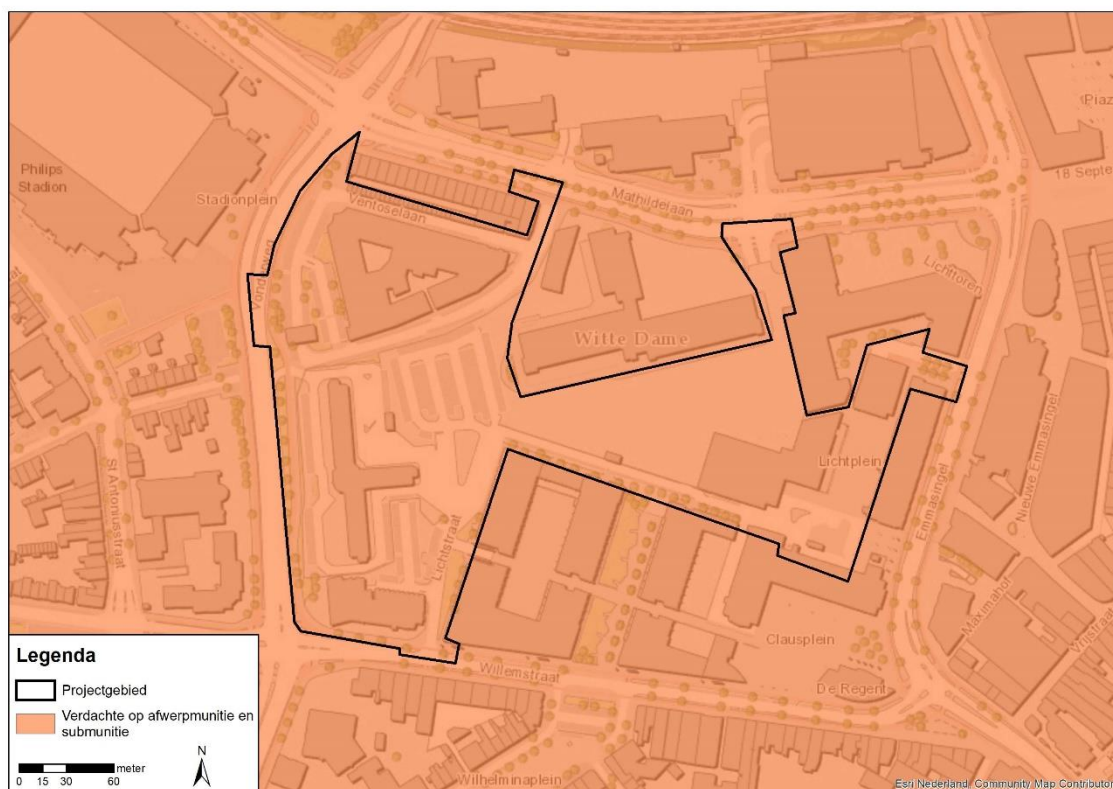
Uit de analyse van het vooronderzoek blijkt dat binnen de contouren van het onderzoeksgebied Emmasingelkwadrant een verhoogd risico bestaat op het mogelijk kunnen aantreffen van CE. In onderstaande afbeelding zijn de op CE verdachte gebieden weergegeven, zoals deze in het vooronderzoek zijn aangegeven.

Afbeelding 3: Bodembelastingkaart Emmasingelkwadrant Eindhoven op basis van de analyse van het vooronderzoek. Het gehele werkgebied (zwart omlijnd) is verdacht op het voorkomen van afwerpmunitie en submunitie zoals gespecificeerd in tabel 1 t/m 3

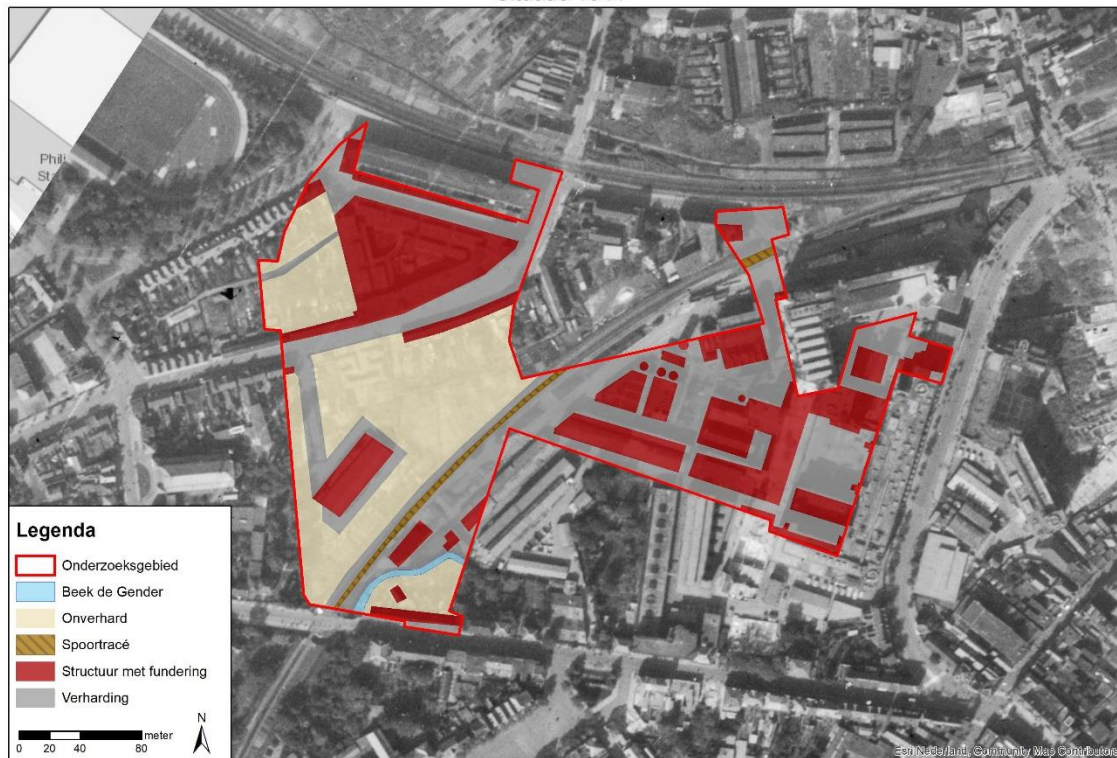
Afbeelding 5: het werkgebied Emmasingelkwadrant geprojecteerd op een luchtfoto van 1944

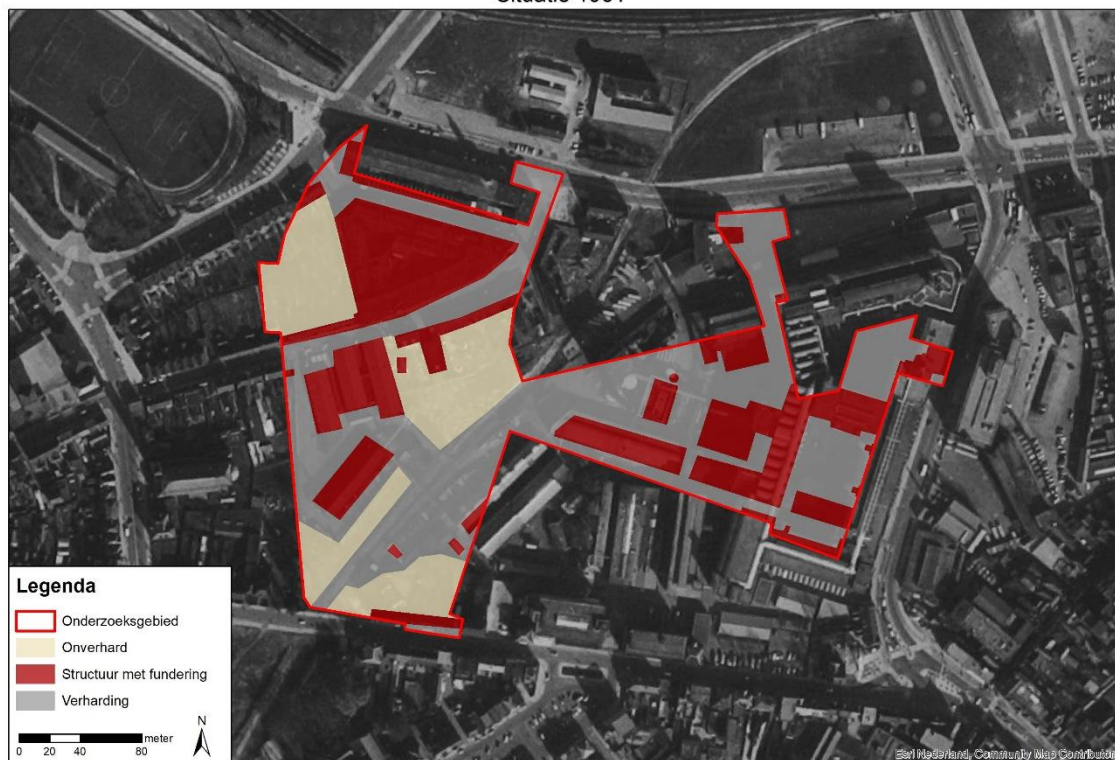
Afbeelding 7: Luchtfoto uit 1961 met daarop rood omkaderd het werkgebied Emmasingelkwadrant

Voor de naoorlogse luchtfoto-analyse zijn de volgende luchtfoto's bekeken. Voor de periode na de Tweede Wereldoorlog en de wederopbouw is een luchtfoto uit 1961 bekeken. Hiernaast zijn een luchtfoto uit 1994 en een recente luchtfoto uit 2017 geraadpleegd. In relatie tot de in paragraaf 5.2 genoemde ontwikkelingen, zijn er op de luchtfoto's diverse aanvullingen zichtbaar. Het werkgebied is in de loop der tijd sterk veranderd.

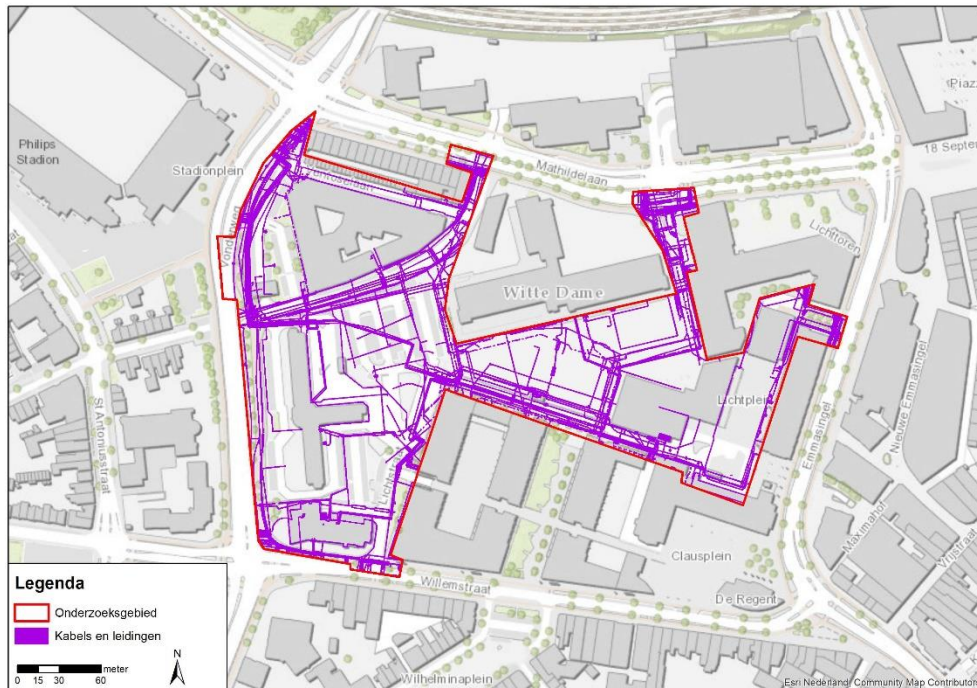
In onderstaande afbeelding zijn om de kabels en leidingen de sleuven aangegeven die in de naoorlogse periode zijn ontstaan bij het leggen van de kabels en leidingen. Dit betreft geroerde grond.

Afbeelding 11: geroerde gronden door naoorlogs gegraven kabels- en leidingensleuven in het werkgebied Emmasingelkwadrant.

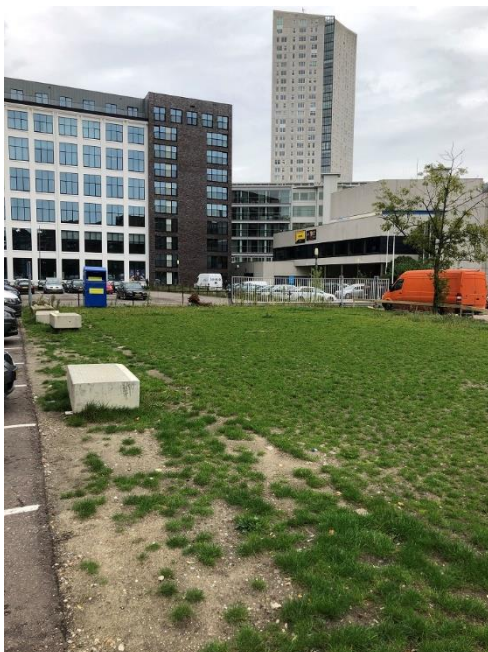
Afbeelding 12: huidige situatie Victoriapark in het werkgebied Emmasingelkwadrant.

De locatie is op 8 oktober 2019 bezocht. De bestrating van de wegen en de parkeerterreinen binnen het onderzoeksgebied bestaat in hoofdzaak uit klinkers. Alleen de weg Victoriapark is geasfalteerd. Bij het Victoriapark bevindt zich een onbebouwd terrein met gras. In onderstaande afbeeldingen zijn enkele locatiefoto's getoond.

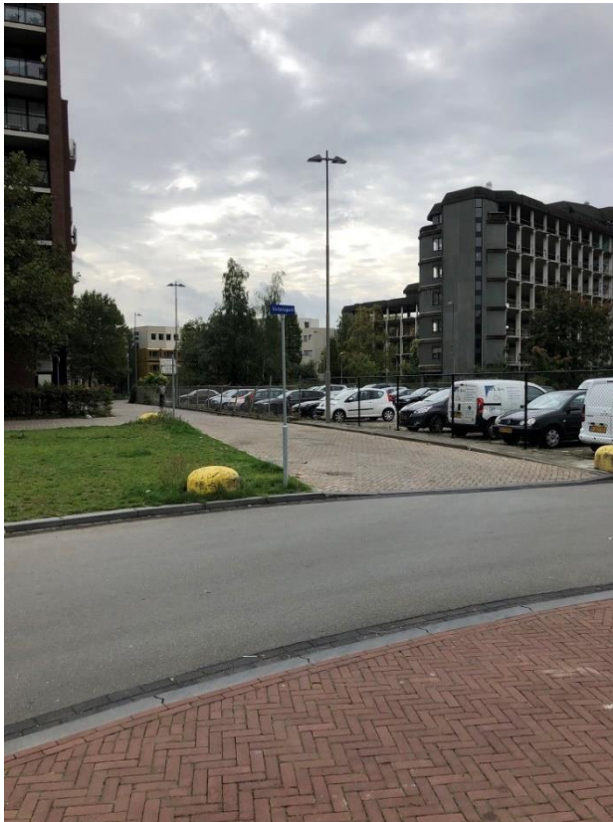
Afbeelding 13: huidige situatie Victoriapark met zicht op de achterzijde van de gebouwen aan de Willemstraat/Vonderweg in het werkgebied Emmasingelkwadrant.

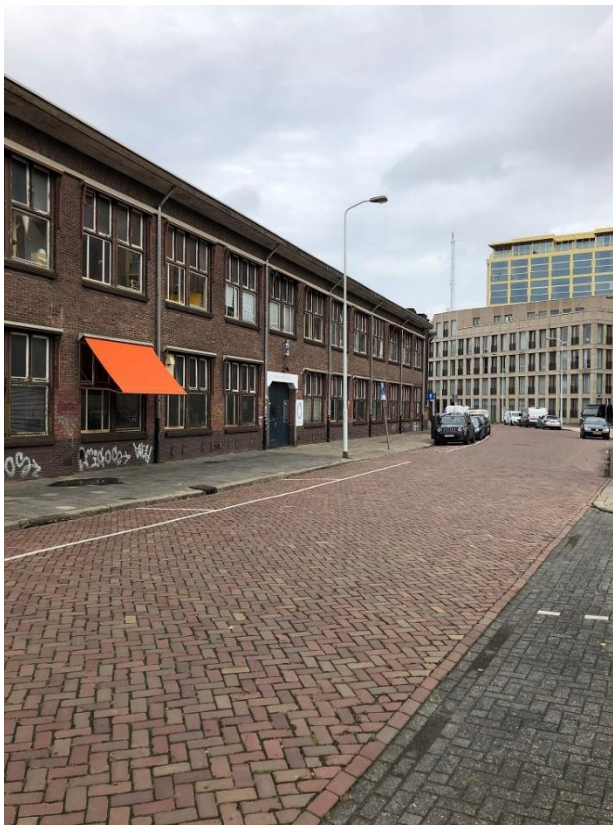
Afbeelding 14: huidige situatie Gagelstraat in het werkgebied Emmasingelkwadrant.

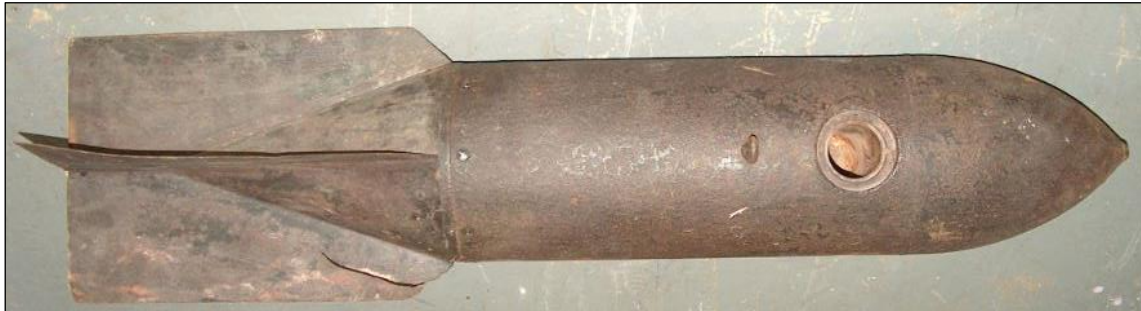
Afbeelding 24: brisantbom SC50

Uit vooronderzoek blijkt dat er diverse Duitse bommen kunnen worden aangetroffen. Het betreft brisantbommen van een verschillende gewichtsklasse (50-250-500 Kg) en verschillende uitvoering. Het verschil zit in het gewicht van de springstof en de uitvoering zoals al eerder beschreven

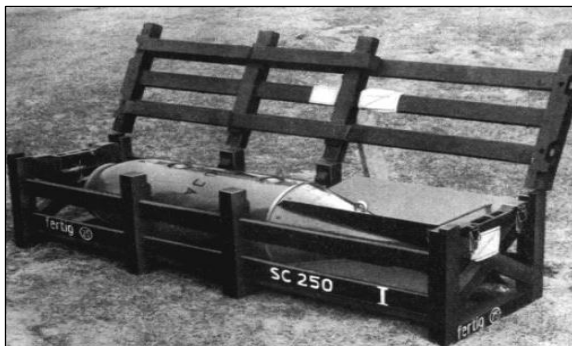
Afbeelding 25: brisantbom SC 250 (links) en brisantbom SC 500 (rechts)

De opbouw van de Duitse brisantbommen is onderling niet veel verschillend het lichaam is gevuld met springstof en voorzien van transversaal geplaatste elektrische ontstekers. Zie onderstaande afbeelding.

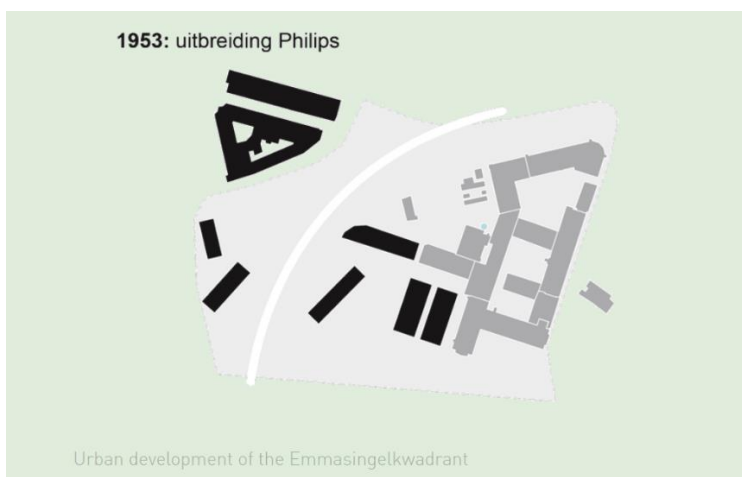
Afbeelding 33: situatie ca. 1953 Uitbreidingen van Philips binnen het Emmasingelkwadrant. (bron: Urban development of the Emmasingelkwadrant)

Overzichtskaart met de uitbreidingen van Philips binnen het Emmasingelkwadrant.

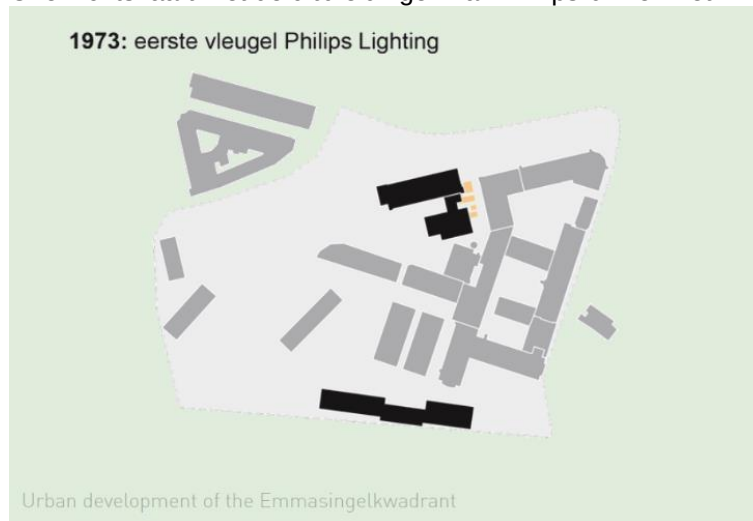
Afbeelding 41: situatie ca. 1973 Uitbreidingen van Philips binnen het Emmasingelkwadrant. (bron: Urban development of the Emmasingelkwadrant)

Overzichtskaart met de uitbreidingen van Philips binnen het Emmasingelkwadrant.

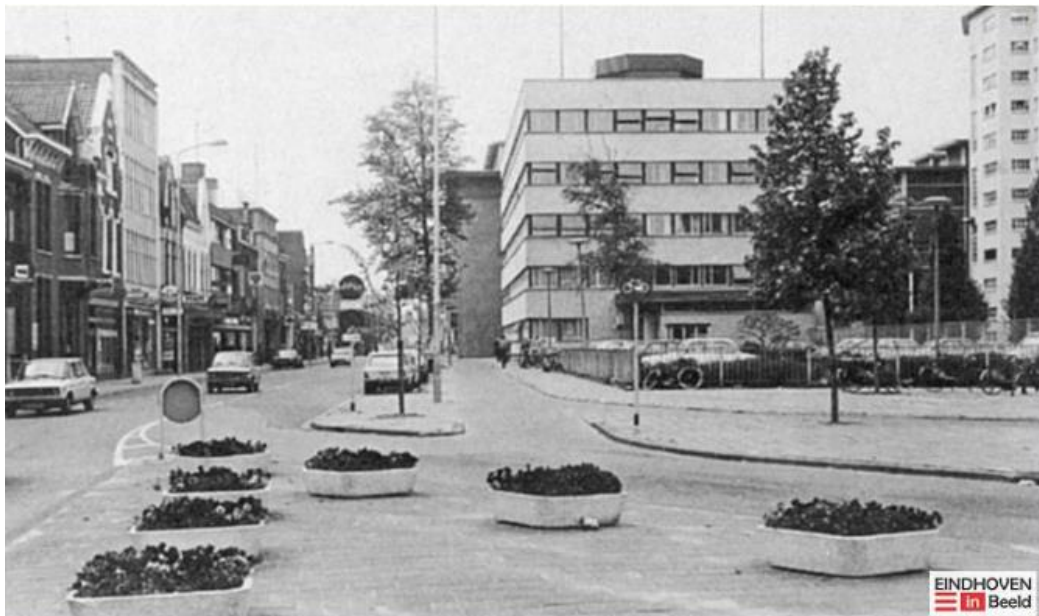
Afbeelding 43: situatie 1977 Het gedeelte van de Willemstraat tussen Emmasingel en Vonderweg werd omgebouwd. Het werk werd in 2 fasen uitgevoerd : het vervangen van het riool, aanleg van een asfaltrijbaan met aan één zijde een fietsstrook. Aan de andere zijde is over een groot gedeelte een vrijliggend fietspad aangelegd. (bron: [www.eindhoveninbeeld.nl](http://www.eindhoveninbeeld.nl), fotonr. 30808, bijdrager Ton Brouwer)

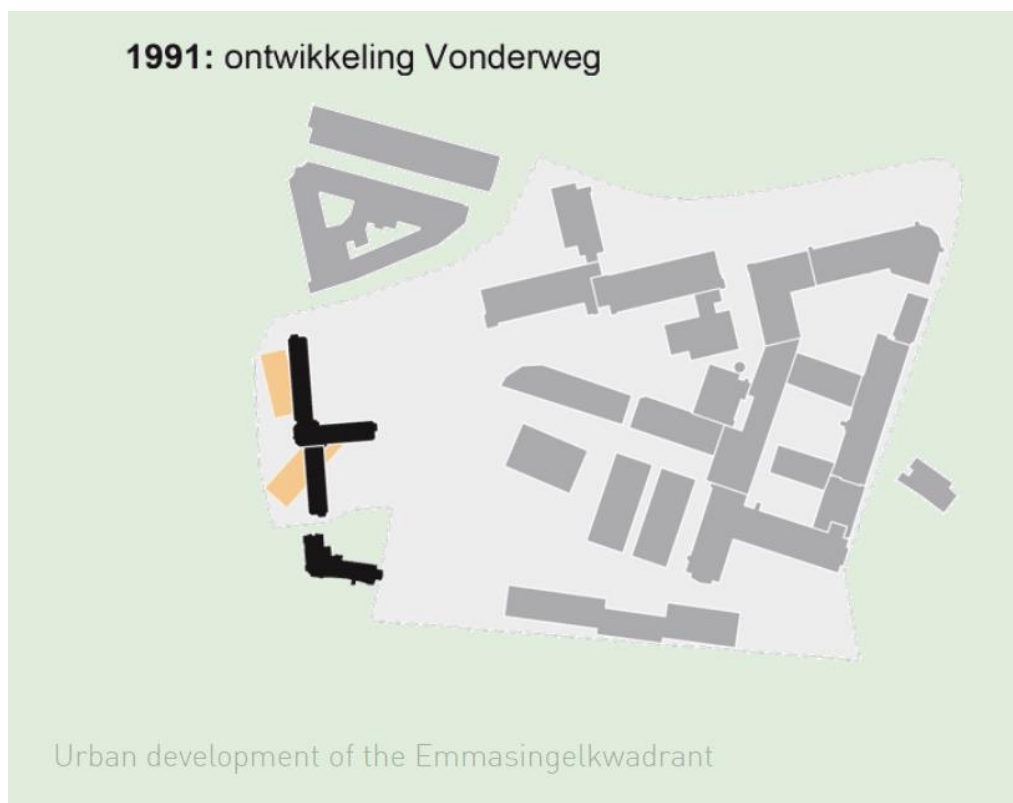
Afbeelding 54: situatie ca. 1991 Uitbreidingen van Philips binnen het Emmasingelkwadrant. (bron: Urban development of the Emmasingelkwadrant)

Overzichtskaart met de uitbreidingen van Philips binnen het Emmasingelkwadrant.

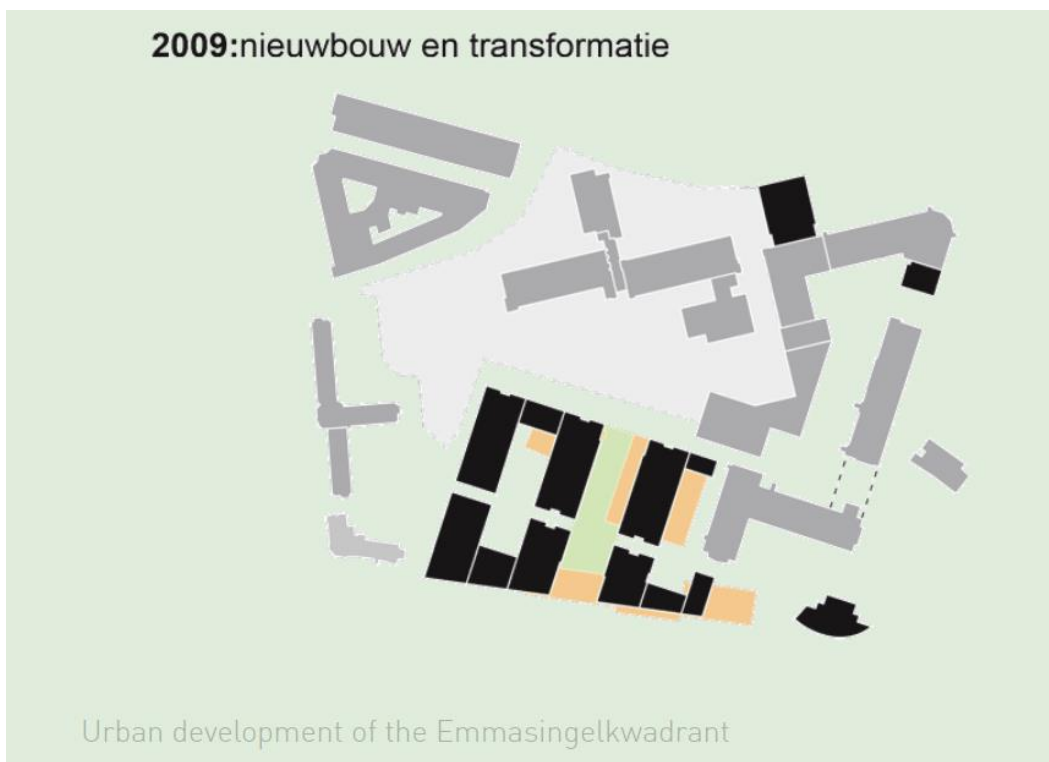
Afbeelding 57: situatie ca. 2009 Uitbreidingen van Philips binnen het Emmasingelkwadrant. (bron: Urban development of the Emmasingelkwadrant)

Overzichtskaart met de uitbreidingen van Philips binnen het Emmasingelkwadrant.

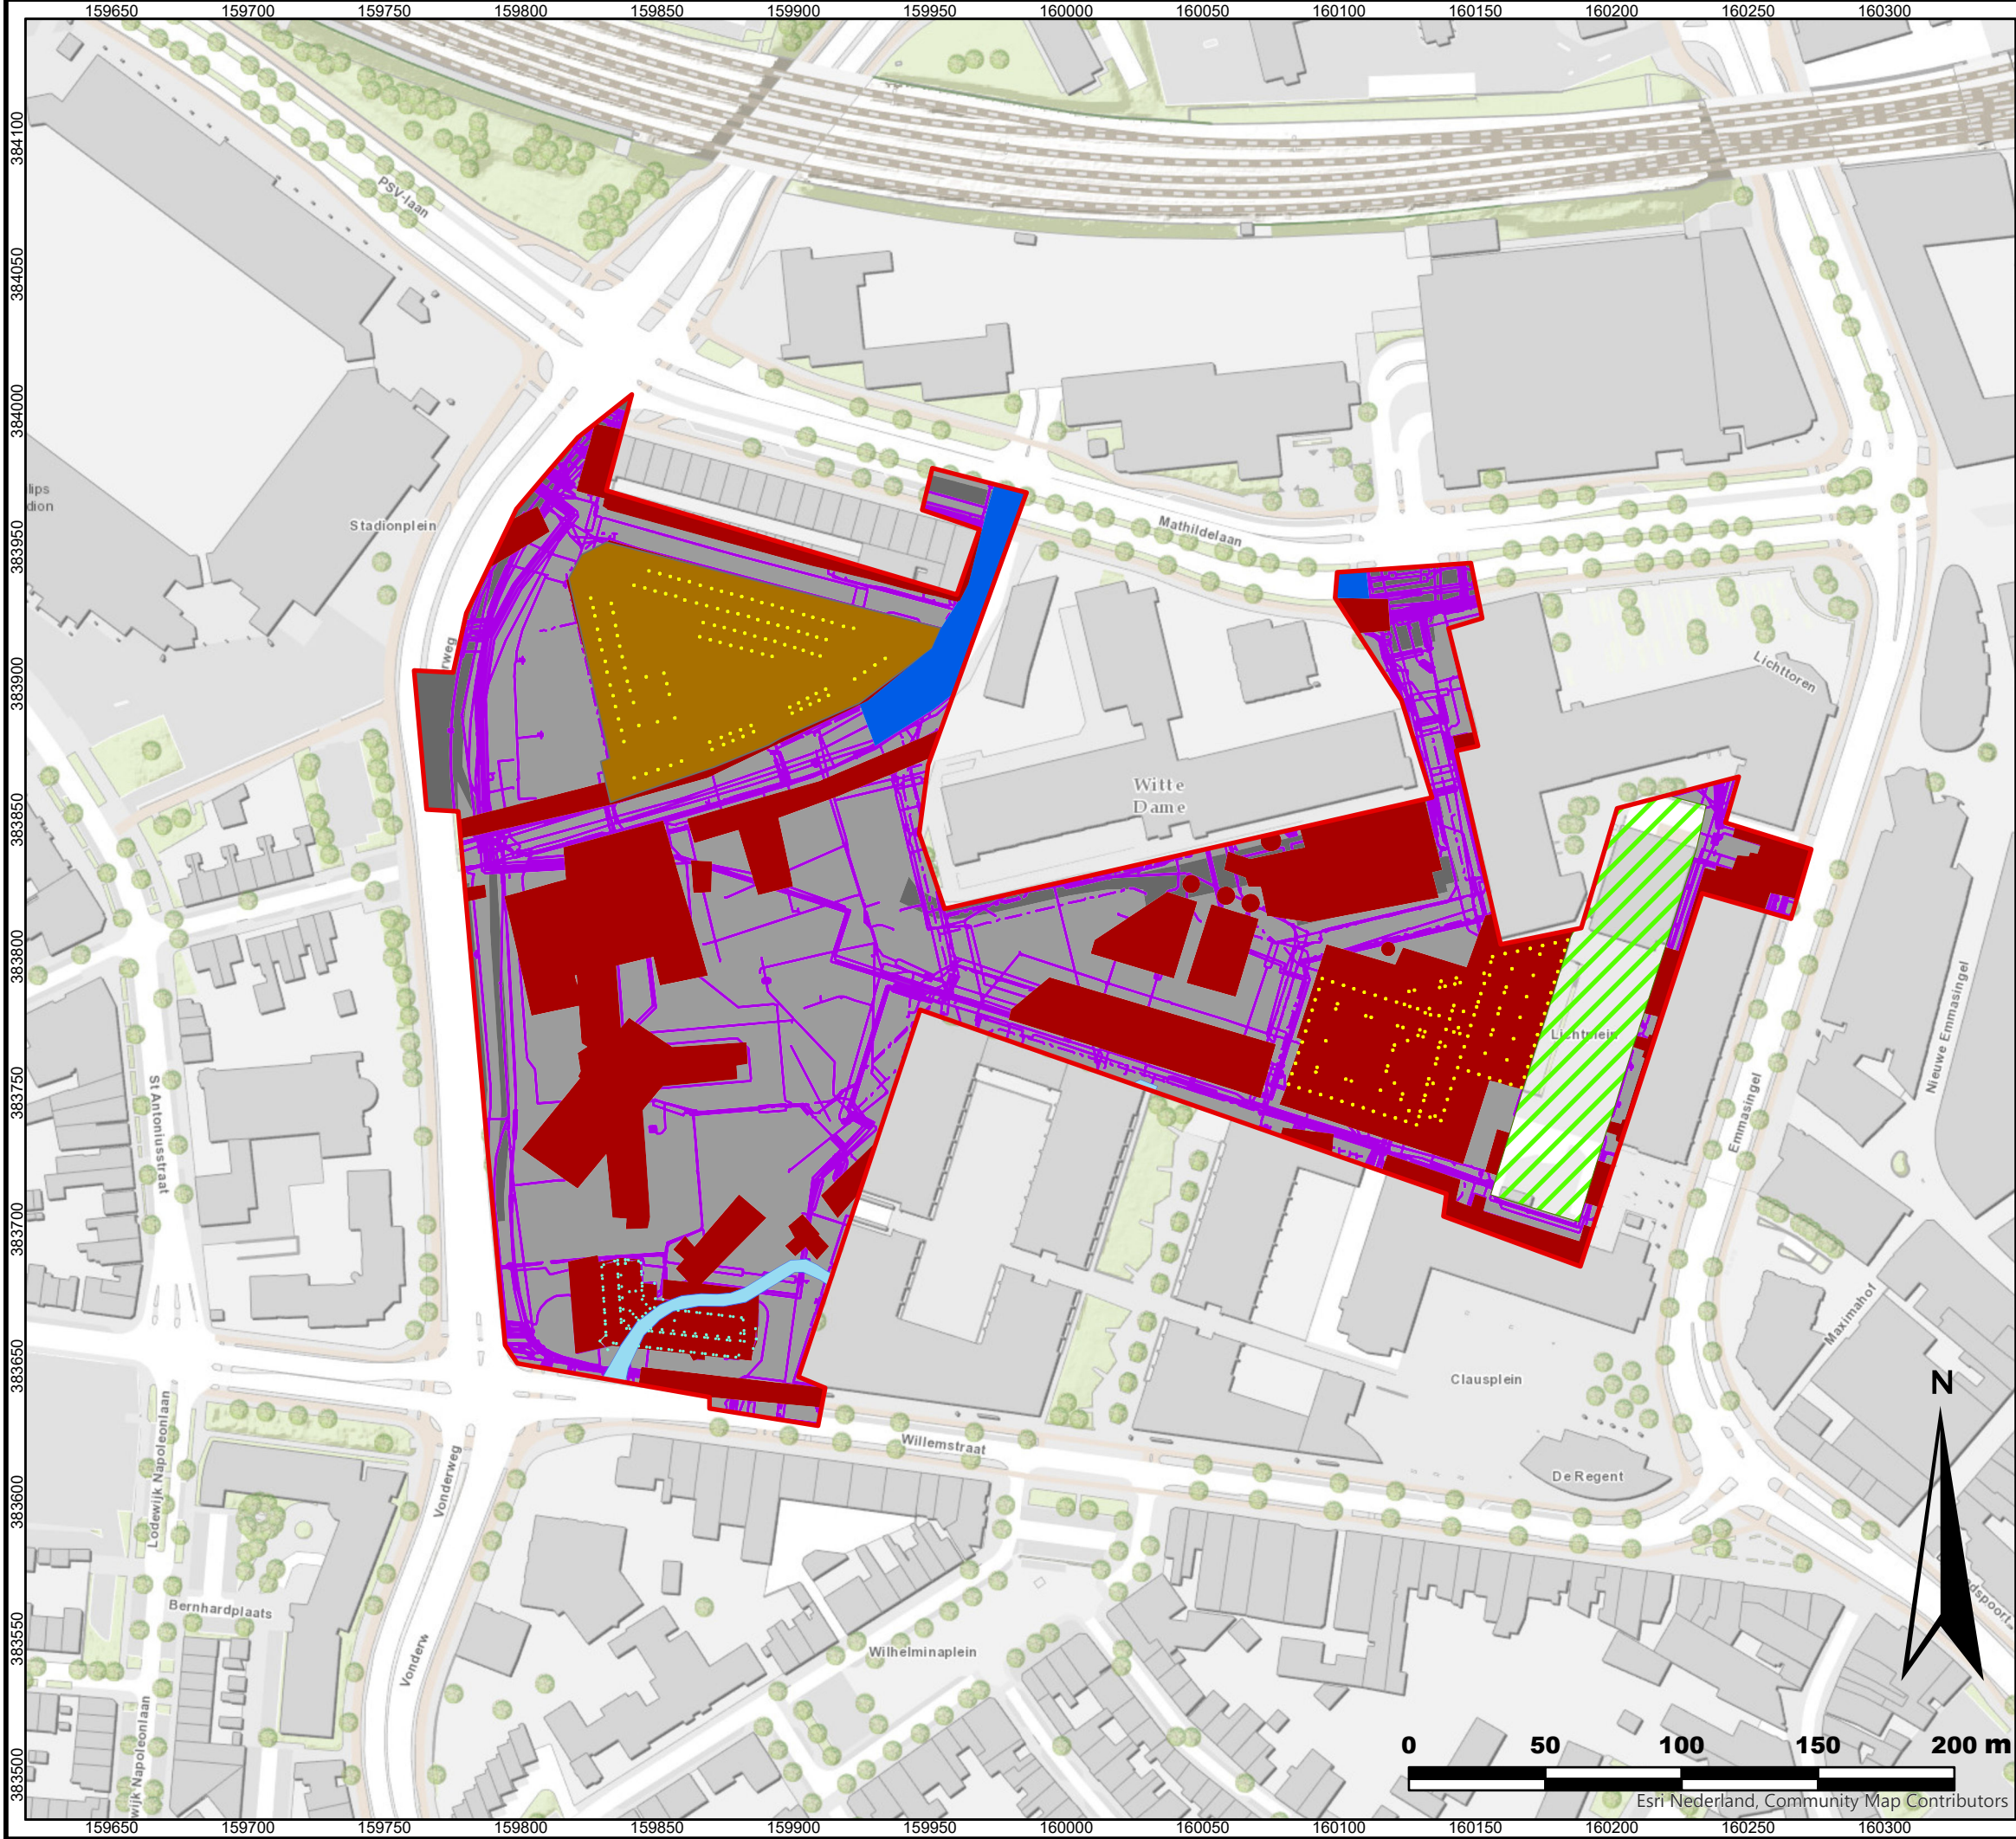
Geroerde grond - RA Emmasingelkwadrant

- Onderzoeksgebied
- Asfalt (op basis van luchtfoto), geroerd tot 0,80m -mv
- Geroerd diepte onbekend
- Geroerd tot 10 m -mv
- Geroerd tot 3 meter - mv
- Kabels en leidingen (op basis van KLIC gegevens), geroerd tot onderkant sleuf
- Ondergrondse parkeergarage (op basis van historisch kaartmateriaal), geroerd tot onderkant parkeergarage
- Structuur met fundering (op basis van luchtfoto), geroerd tot onderkant fundering
- Water (op basis van luchtfoto), niet aantoonbaar geroerd
- Structuur met fundering (op basis van luchtfoto), naorlogs niet aantoonbaar geroerd
- Verharding (op basis van luchtfoto), geroerd tot 0,50m -mv
