# Ecologisch werkprotocol

**Grijpmaflats**  
**Stichting Woonbedrijf SWS.Hhvl**

3 februari 2022

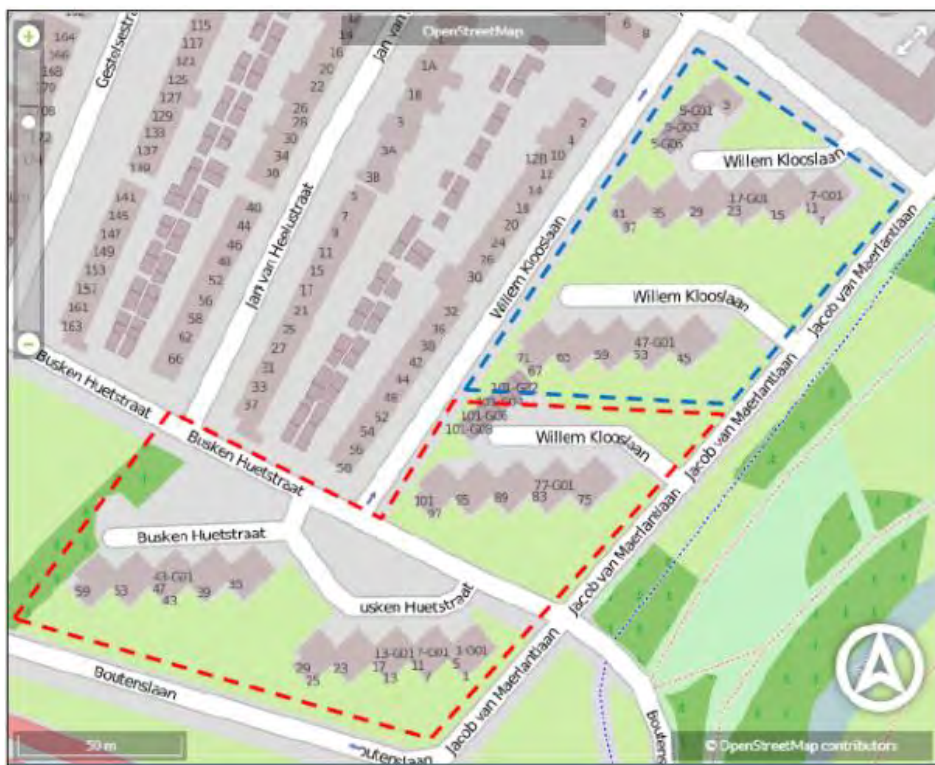
Figuur 1. Fasering van de werkzaamheden binnen het projectgebied. De rood omlijnde appartementencomplexen en garageboxen behoren tot fase 1 van het project en de blauw omlijnde appartementencomplexen en garageboxen behoren tot fase 2 van het project.

Stichting Woonbedrijf SWS.Hhvl heeft het voornemen om groot onderhoud te plegen en verduurzamingswerkzaamheden uit te voeren aan zes appartementencomplexen aan de Busken Huetstraat 1 t/m 59 (oneven) en Willem Klooslaan 1 t/m 101 (oneven), postcodegebied 5615 te Eindhoven (zie figuur 1). Het uitgangspunt is dat het groen in de omgeving behouden blijft. Dit werkprotocol beschrijft de noodzakelijke maatregelen rondom de werkzaamheden van de appartementencomplexen.

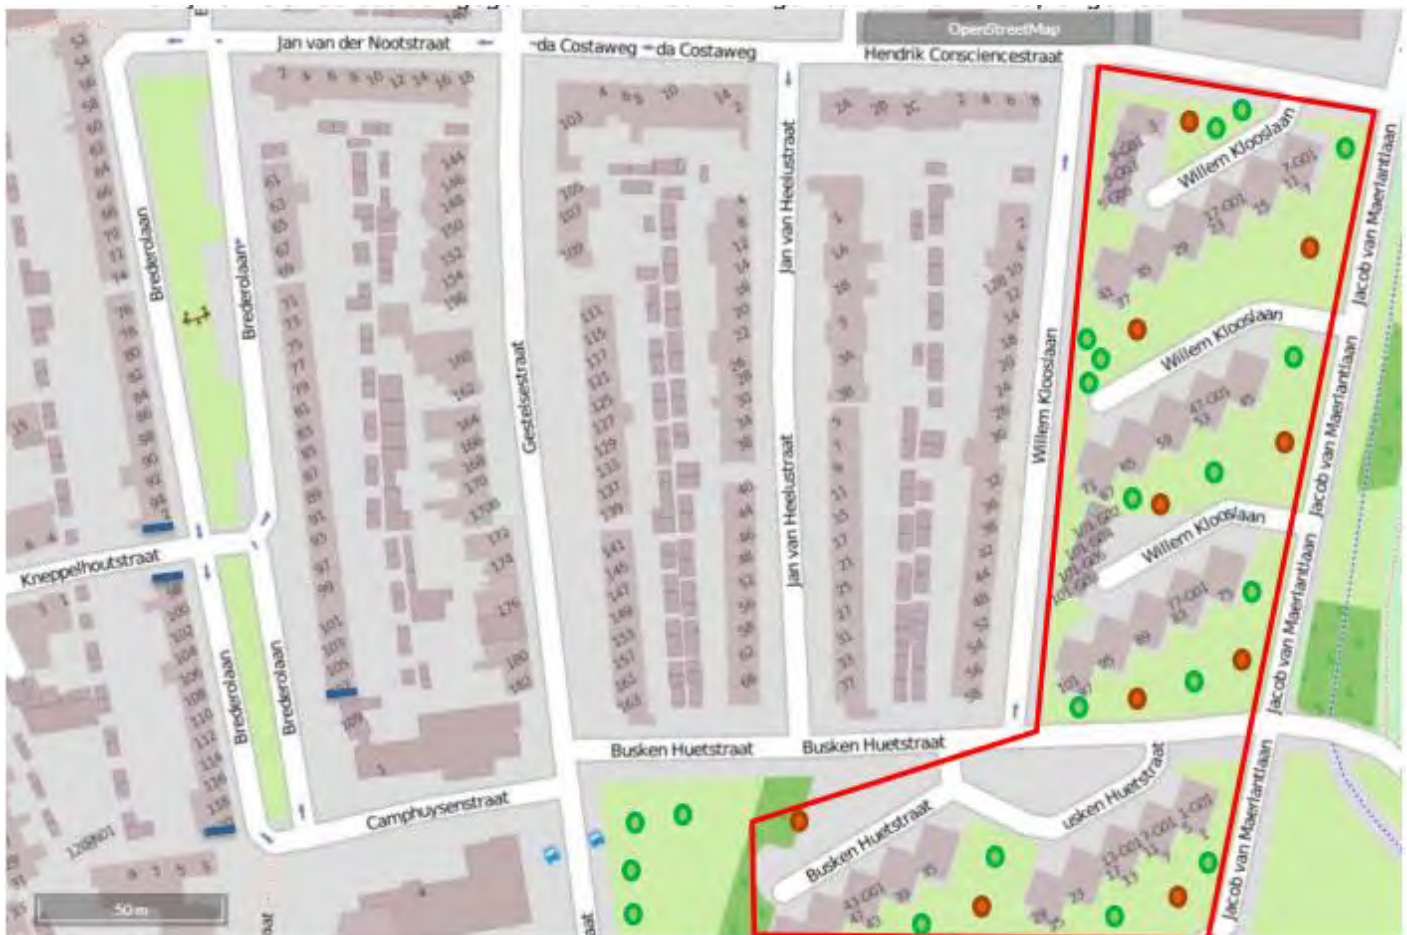
Figuur 2. Locaties tijdelijke vleermuiskasten (blauwe streep = 3 kasten per gevel, rode stip = paalkast, groene stip = benadering van de locaties van 1 à 2 kasten aan bomen) t.o.v. projectgebied (rode kader).

In april 2021 zijn in totaal 52 voorzieningen voor vleermuizen geplaatst (zie figuur 2). Deze voorzieningen bestonden uit tien paalkasten (VMPT1 vleermuistil van Unitura) gerealiseerd in groenvoorzieningen, 30 tijdelijke vleermuiskasten (VMT1 en VMT1a van Unitura) gerealiseerd aan bomen en twaalf tijdelijke vleermuiskasten (type VMT1 (6x) en VMT1a (6x) van Unitura) gerealiseerd aan de gevels van de Brederolaan 96, 98, 107 en 120 (3 per gevel). Alle kasten zijn gerealiseerd buiten de invloedsferen van de werkzaamheden om verstoring te voorkomen.

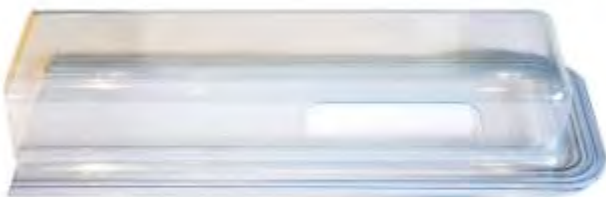
Figuur 3. EF1 - Exclusion flap – Unitura BV.

Het ontmoedigen van de verblijfplaatsen van vleermuizen vindt plaats buiten de kwetsbare periode van vleermuizen, waarbij de daaropvolgende avondtemperaturen minimaal tien graden Celsius zijn. De ontmoediging vindt plaats door gebruik van exclusion voorzieningen (EF1-Exclusion flap – Unitura BV, zie figuur 3) te plaatsen over de ingangen van de verblijfplaatsen. Bij grotere openingen worden weringsborstels of ander opvulmateriaal samen met een uitvliegvoorziening gebruikt, zodat de openingen dicht zijn. Daarbij wordt geen vloeibaar opvulmateriaal gebruikt zoals pur, omdat dit eventueel aanwezige dieren kan verwonden of doden. Drie dagen na de ontmoediging voert een ecooloog controle uit op activiteiten van vleermuizen. Na vrijgave kunnen de overige werkzaamheden uitgevoerd worden. Hierbij is het belangrijk dat de openingen ontoegankelijk blijven totdat de werkzaamheden zijn afgerond.

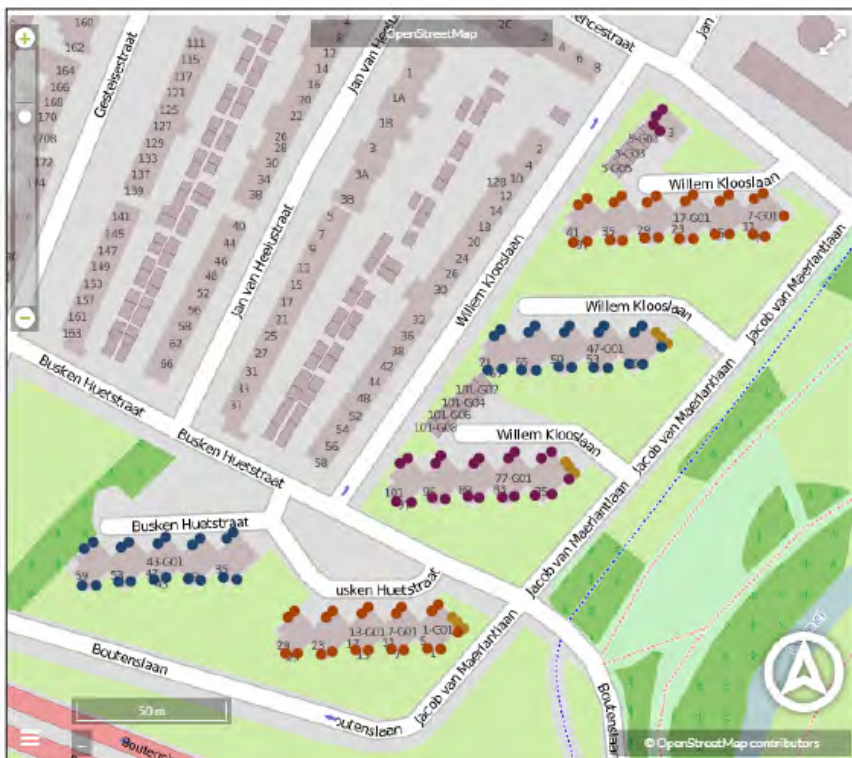
Figuur 4 Locaties van de permanente voorzieningen voor de gewone dwergvleermuis en ruige dwergvleermuis. Blauw zijn IB VL 05 van Vivara Pro (41x), Oranje zijn VMPM1 van Unitura (46x) en paars zijn Kleine Tichelaar van Tichelaar (25x). Daarnaast zijn de licht bruine stippen de locaties waar gierzwaluwkasten worden ingebouwd.

Er zijn geen verblijfplaatsen van gierzwaluw aangetroffen binnen het projectgebied. Wel zijn er gierzwaluwkasten aanwezig aan de gevel van één flat. Omdat deze ten behoeve van de werkzaamheden verwijderd dienen te worden, worden negen inbouwkasten type GZP2<sup>3</sup> of vergelijkbaar voor de gierzwaluw teruggebracht (zie figuur 4).

- VMPM1 van Unitura 46 stuks<sup>6</sup>;
- IB VL 05 van Vivara Pro 41 stuks<sup>7</sup>;
- Kleine Tichelaar van Tichelaar 25 stuks<sup>8</sup>.

- Binnen het projectgebied en bij voorkeur op dezelfde locaties als de oorspronkelijke verblijfplaats met een vergelijkbare spreiding in het gebouw en zoveel mogelijk dezelfde eigenschappen (materiaalsoort, volume en bufferwaarde);
- Verschillende microklimaten (clustering met verschillende windrichtingen);
- Gelijk aan of beter van kwaliteit dan de oorspronkelijke situatie wat betreft hoogte (bij voorkeur op minimaal 3 meter hoogte), aanvliegroute, vrije vliegruimte, lichtvrij, vrij van verstoring en buiten bereik van predatoren;
- De exacte locatie in de gevels wordt tijdens de instructie afgestemd.
