Cambrinus, Dreef – Markt 9

Laddertoets wonen

22EL-LTMARKT

Initiatiefnemer wenst het gebied aan de Dreef en achter het pand aan Markt 9 te herontwikkelen. De ontwikkeling voorziet in nieuwbouw bestaande uit een wijkgebouw en appartementen. In totaal worden met de gewenste ontwikkeling 23 woningen gerealiseerd, verdeeld over drie bouwlagen.

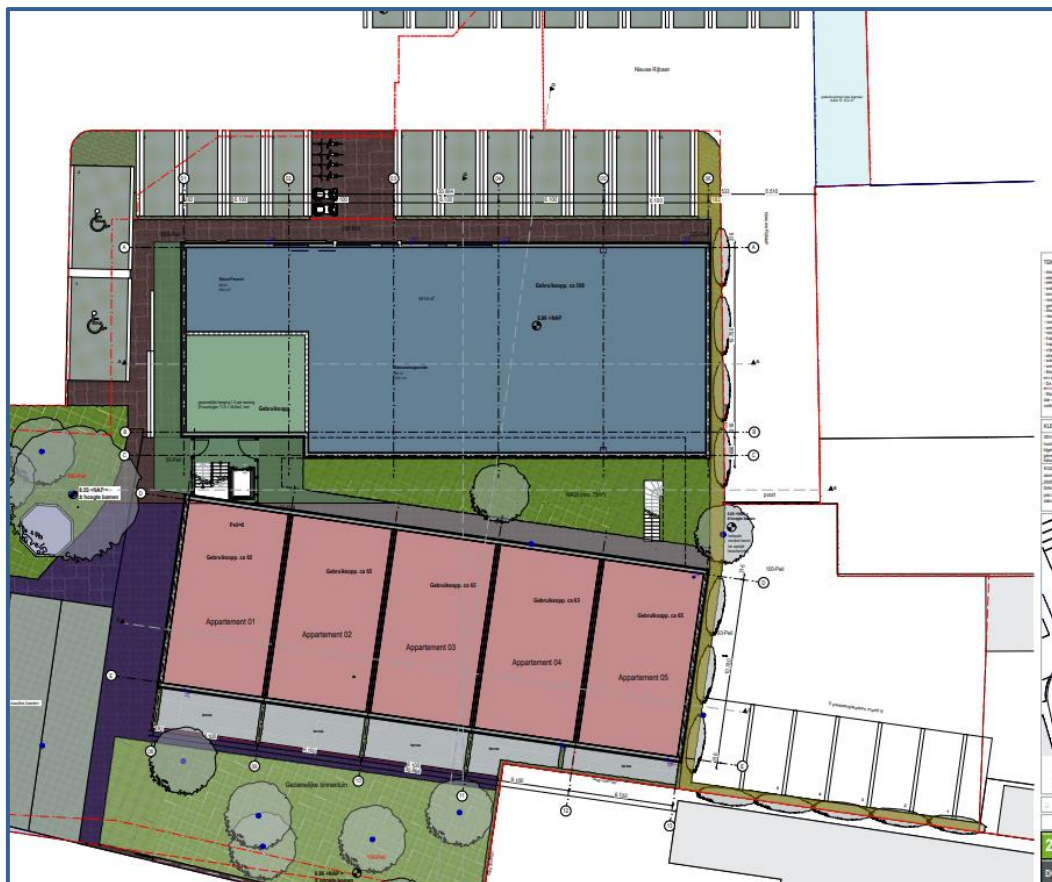
Afbeelding 2. schetsontwerp van de geplande indeling van het plangebied

Op afbeelding 2 is een schetsontwerp van de indeling van het perceel weergegeven. Deze afbeelding is samen met aanvullende afbeeldingen ook weergegeven in bijlage I.

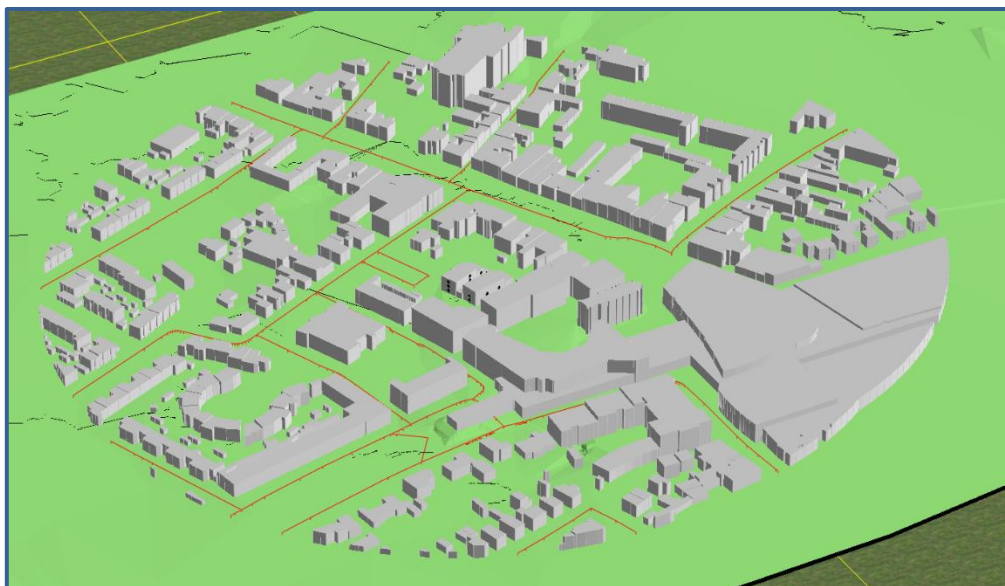
Afbeelding 4. Rekenmodel, 3d-weergave

Op afbeelding 4 en 5 zijn 3d-weergaven van de rekenmodellen opgenomen.

In bijlage II is een grafische presentatie van het ingevoerde rekenmodel weergegeven. De numerieke invoergegevens van het rekenmodel (wegdektypen, verkeersintensiteiten, verdelingen, hoogtes, etc.) zijn opgenomen in bijlage III.

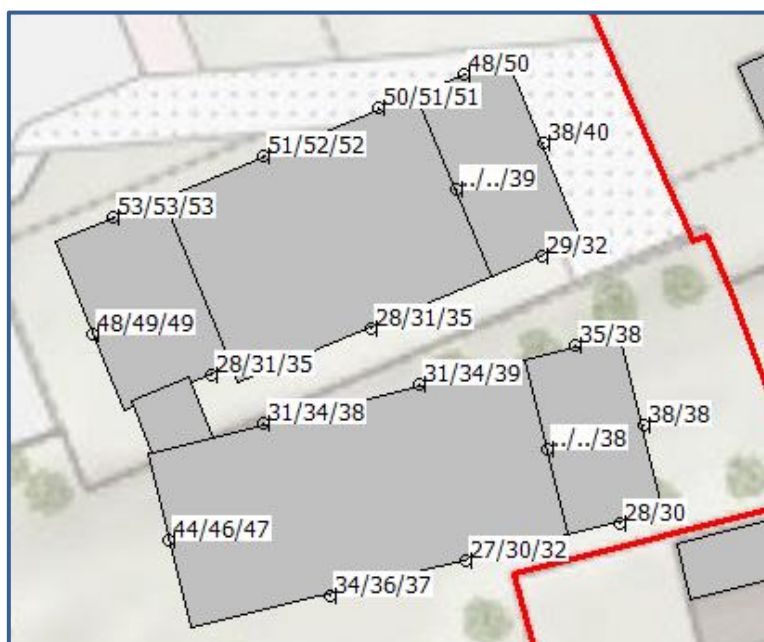
Op afbeelding 6 zijn de berekende cumulatieve geluidbelastingen weergegeven. Een compleet overzicht van de rekenresultaten is opgenomen in bijlage IV.

Afbeelding 6. Geluidbelastingen Lden (excl. aftrek art. 110g Wgh) cumulatief  
Berekende geluidbelastingen op een hoogte van 1,5; 4,5 ; 7,5 meter

Bij het beoordelen van het woon- en verblijfsklimaat kan worden uitgegaan van de geluidbelastingen zoals gepresenteerd op afbeelding 6 en in bijlage IV. Deze geluidbelasting bedraagt ten hoogste 53 dB ter plaatse van noordgevel van het gebouw aan de noordzijde voor de begane grond 1<sup>e</sup> en 2<sup>e</sup> etage.

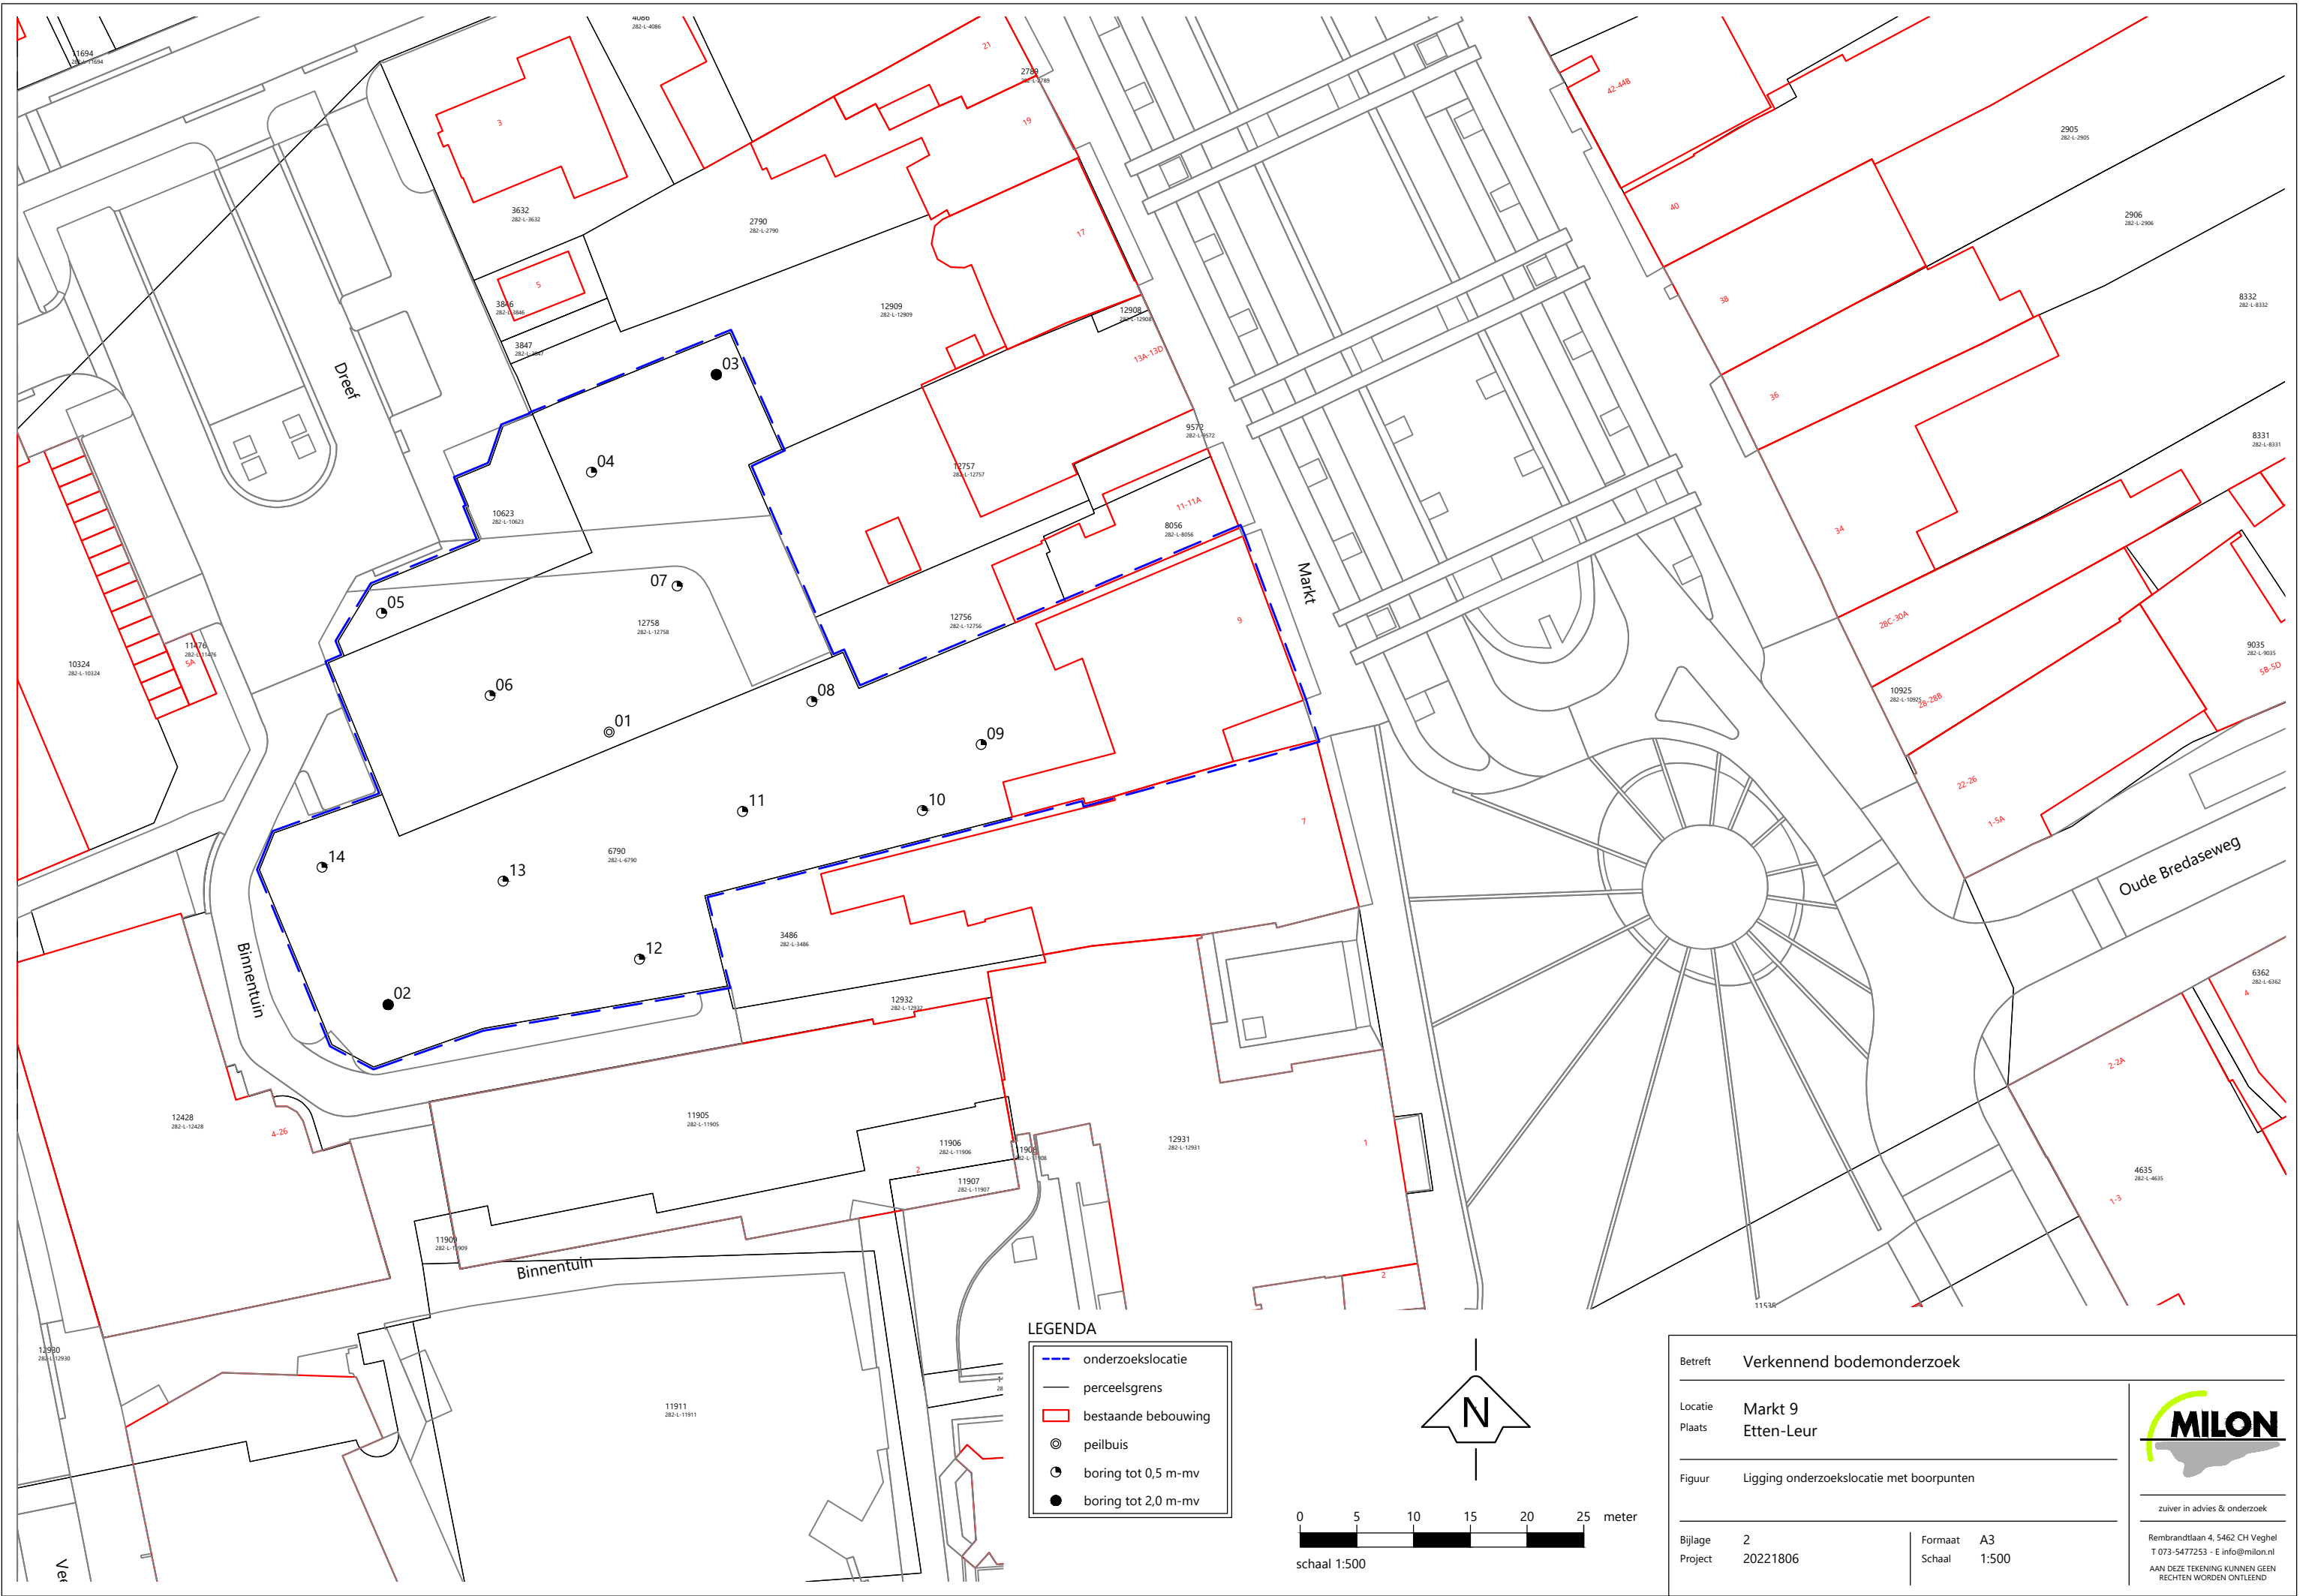
## **Bijlage 2: Situatietekening**

- onderzoekslocatie
- perceelsgrens
- ▭ bestaande bebouwing
- ⊙ peilbuis
- boring tot 0,5 m-mv
- boring tot 2,0 m-mv

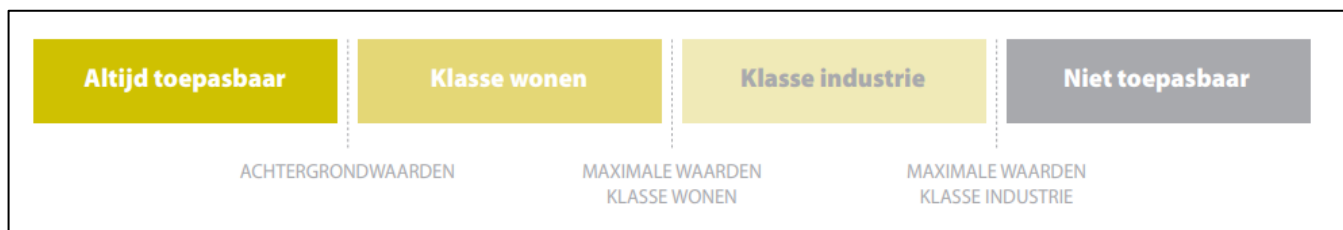
Figuur 1: Generieke normstelling voor het toepassen van grond en baggerspecie op of in de bodem (T1)

Deze normering is in hoofdzaak gebaseerd op het onderscheid tussen het toepassen en verspreiden van grond en baggerspecie. De normering is te verdelen in grofweg drie klassen, 'achtergrondwaarden' (vrij toepasbaar/ verspreidbaar voor baggerspecie), 'Maximale Waarden' (waarbij eisen zijn gekoppeld aan de bodemfunctie) en de 'Niet/nooit grens' (sprake van onaanvaardbaar risico, niet toepasbaar/verspreidbaar) bepaald. Een lokale bodembeheerder kan per deelgebied en per stof zelf een specifiek toetsingskader opstellen (Lokale Maximale Waarden). Hiermee kan rekening gehouden worden met een specifieke verontreinigingssituatie en het daadwerkelijk gebruik van de bodem. Onderstaande figuren geven per kwaliteitsklasse aan welke normen er zijn. Deze figuren zijn ontleend aan het document "Handreiking Besluit bodemkwaliteit" afkomstig van Bodem+ (Website van Ministerie van Infrastructuur en Waterstaat). Elke kwaliteitsklasse is daarnaast gekoppeld aan de nummering van de testcode van BOTOVA-gevalideerde software.

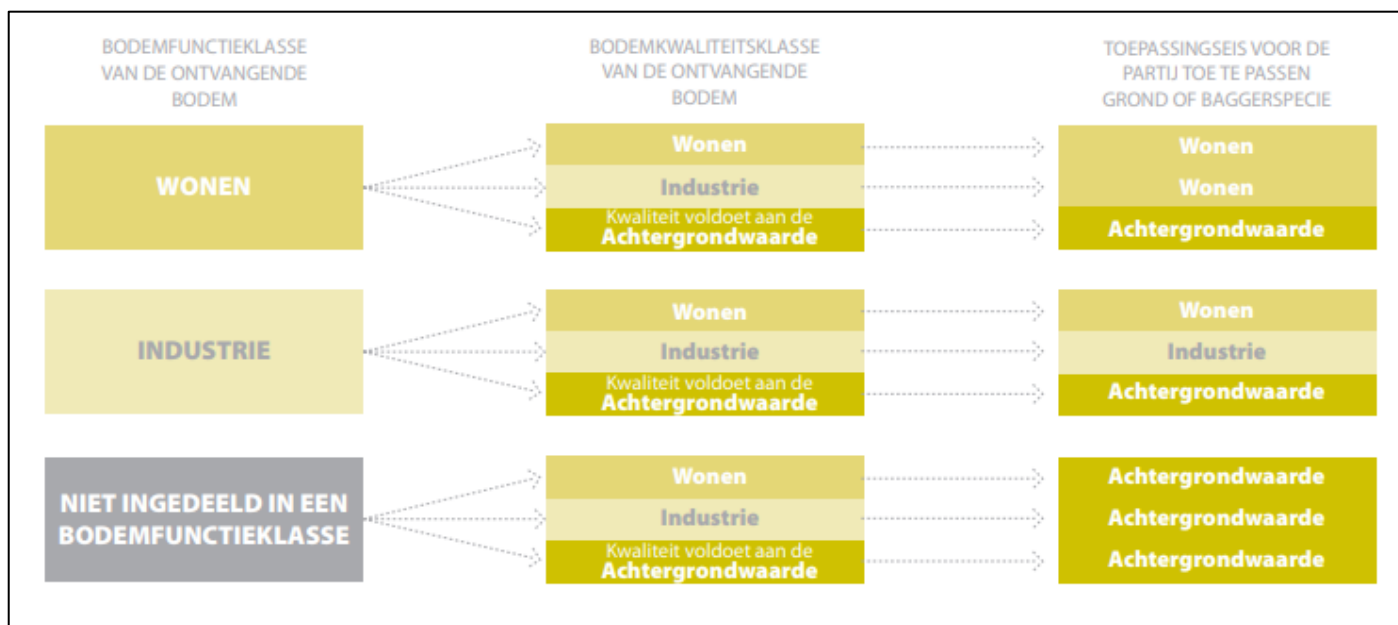
Figuur 2: Bepaling van de toepassingseis in het generieke kader. Na bepaling van de kwaliteit van grond of baggerspecie kunnen op basis van deze eisen de toepassingsmogelijkheden op landbodem bepaald worden. Wel dient dan ook de kwaliteit van de ontvangende bodem te worden bepaald.

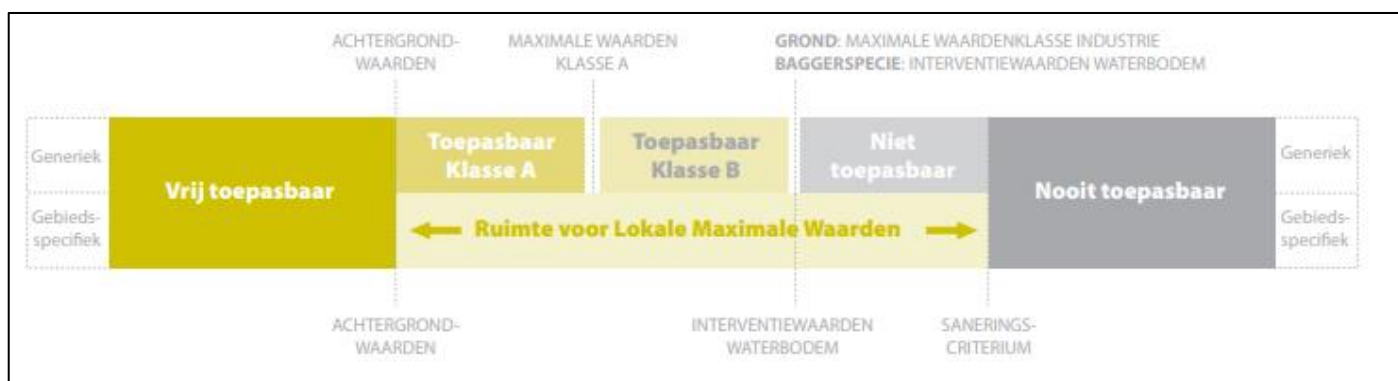
Figuur 3: Generieke kader voor toepassing van baggerspecie in oppervlaktewaterlichaam (T3) of toepassing van grond in bodem of oever van een oppervlaktewaterlichaam (T4)

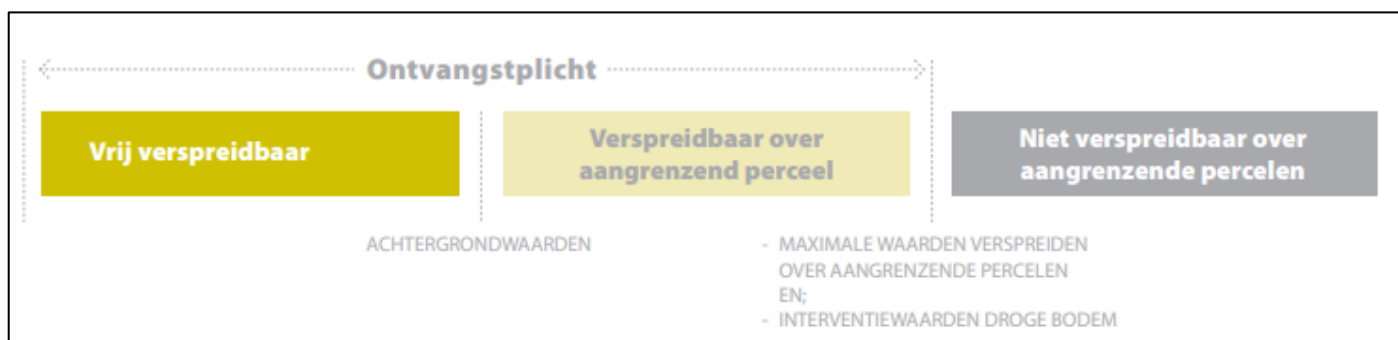
Figuur 4: Verspreiding van baggerspecie op het aangrenzend perceel (T5)

Voor het verspreiden van baggerspecie over de aangrenzende percelen dient de baggerspecie te voldoen aan de 'Maximale waarden' voor verspreiden. Deze waarden zijn gebaseerd op de msPAF-toets (meer stoffen Potentieel Aangetaste Fractie van lagere organismen). Daarnaast mag de kwaliteit van de baggerspecie de interventiewaarden voor droge bodem niet overschrijden. Aanvullend gelden de volgende voorwaarden;

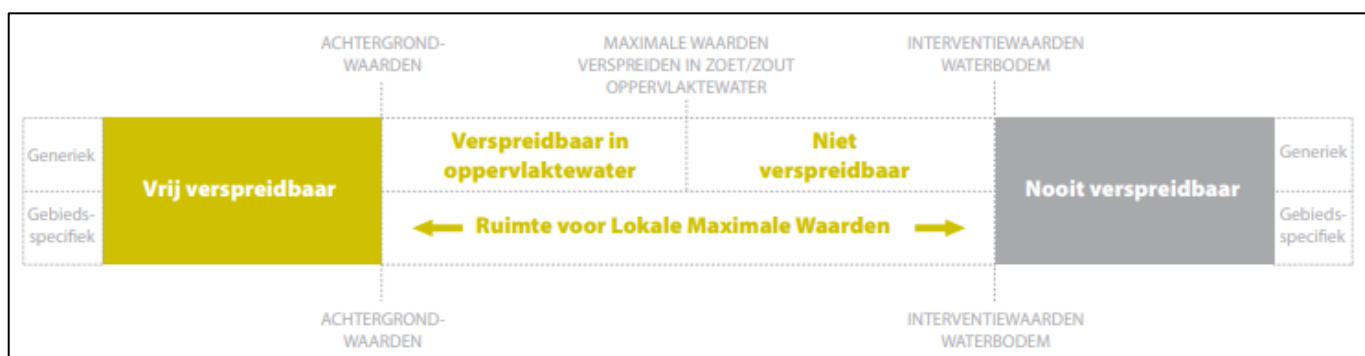
Figuur 5: Verspreiden van baggerspecie in zoet of zout oppervlaktewaterlichaam (T6 respectievelijk T7)

Het verspreiden van baggerspecie in zoet oppervlaktewater is bedoeld om het watersysteem weer op orde te brengen. Getalsmatig is dit dezelfde norm als de grens tussen klasse A en B bij toepassen in oppervlaktewater. Voor het verspreiden van baggerspecie in zout oppervlaktewater geldt een andere normering dan bij verspreiden in zoet oppervlaktewater. Er vindt onder andere geen correctie plaats voor het bodemtype.

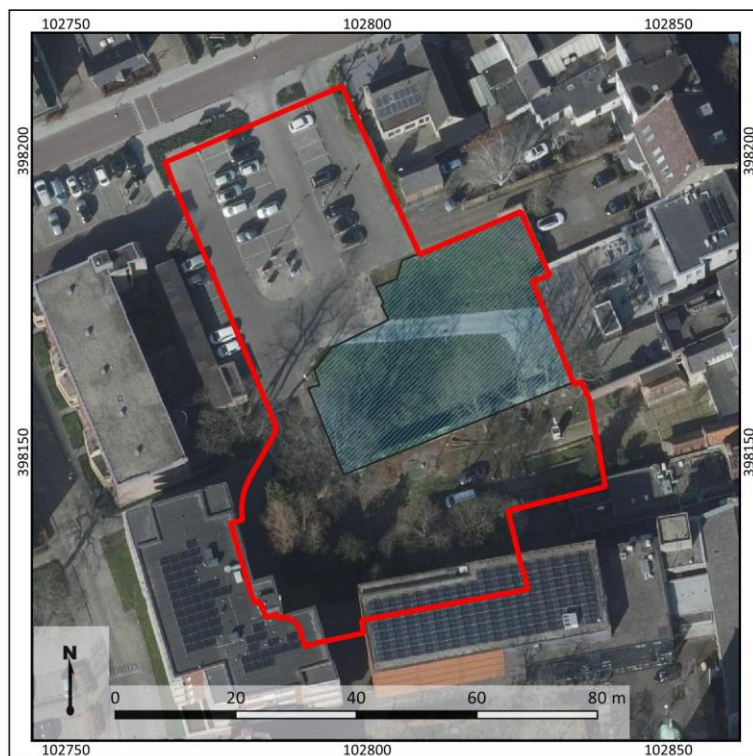
**Figuur 10:** Locatie van de voormalige supermarkt, waar een archeologische begeleiding heeft plaatsgevonden. Verstoord gebied.

In het midden van het plangebied heeft in het verleden een winkelpand gestaan. Tijdens de sloop van het pand heeft een archeologische begeleiding plaatsgevonden, waarbij is vastgesteld dat onder het pand het archeologisch relevante niveau, tot in het dekzand, geheel verstoord is geraakt (Sophie, 2018; figuur 10). Volgens de bodemrapportage van de provincie Noord-Brabant van het plangebied is op dezelfde locatie, nadat de archeologische begeleiding daar is uitgevoerd, een sanering uitgevoerd (bron: [omgevingsrapportage.noord-brabant.nl](http://omgevingsrapportage.noord-brabant.nl)). Het noorden van het plangebied is in gebruik als parkeerplaats. Het zuiden van het plangebied bestaat uit een park en achtertuin. Het plangebied is niet opgenomen op de ontgrondingenkaart van Noord-Brabant. Dit betekent dat er in het verleden geen vergunning is verleend voor een ontgraving.

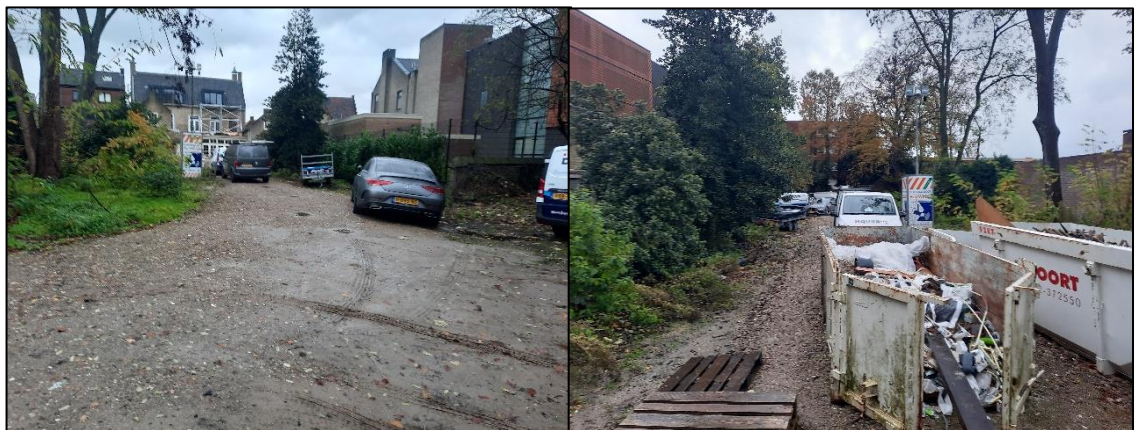
Figuur 11: Foto's van het plangebied ten tijde van het veldonderzoek (17-11-2022).

Ten tijde van het veldonderzoek lag het plangebied braak en is het begroeid met gras (2220 m<sup>2</sup>) of verhard met klinkers (circa 80 m<sup>2</sup>). Het overige deel is in gebruik als parkeerplaats (circa 1200 m<sup>2</sup>) en is tevens bestraat met klinkers of asfalt. Ter plaatse van het verharde deel in het zuidoosten van het plangebied is het maaiveld circa 50 cm hoger, waarschijnlijk betreft dit een ophoging. Verder is het maaiveld vlak. Foto's van het plangebied ten tijde van het veldonderzoek zijn weergegeven in figuur 11.

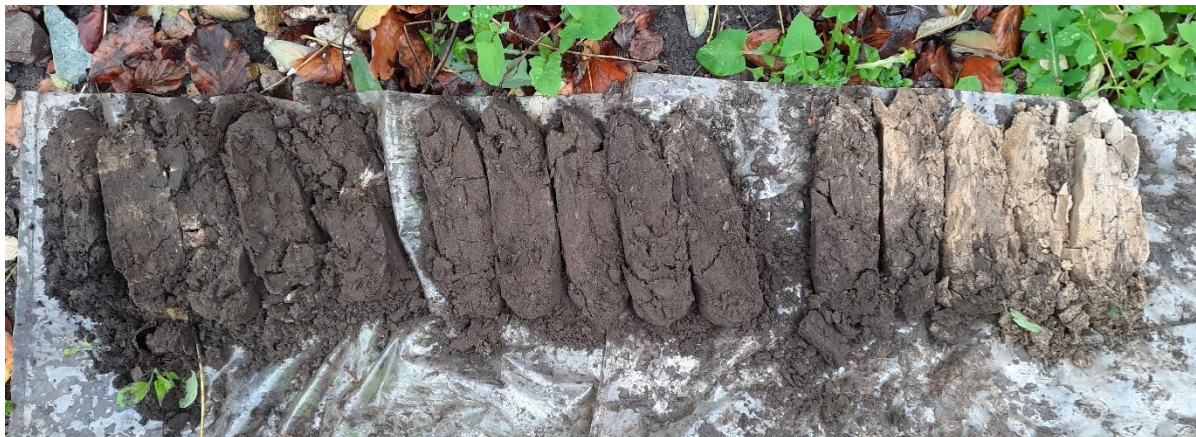
Hieronder volgen enkele foto's. De boorkernen op onderstaande foto's zijn van rechts naar links uitgelegd, waarbij de onderkanten van de boringen naar boven wijzen (per 50 cm).

Foto van boring 2: 0 – 150 cm -Mv

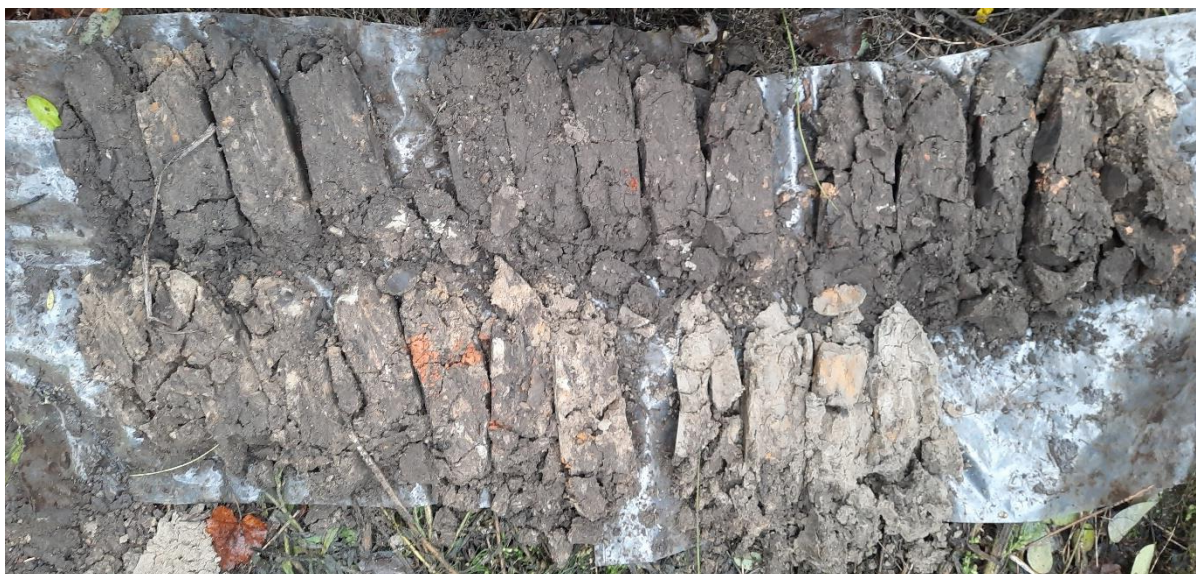
Foto van boring 4: 0 – 250 cm -Mv

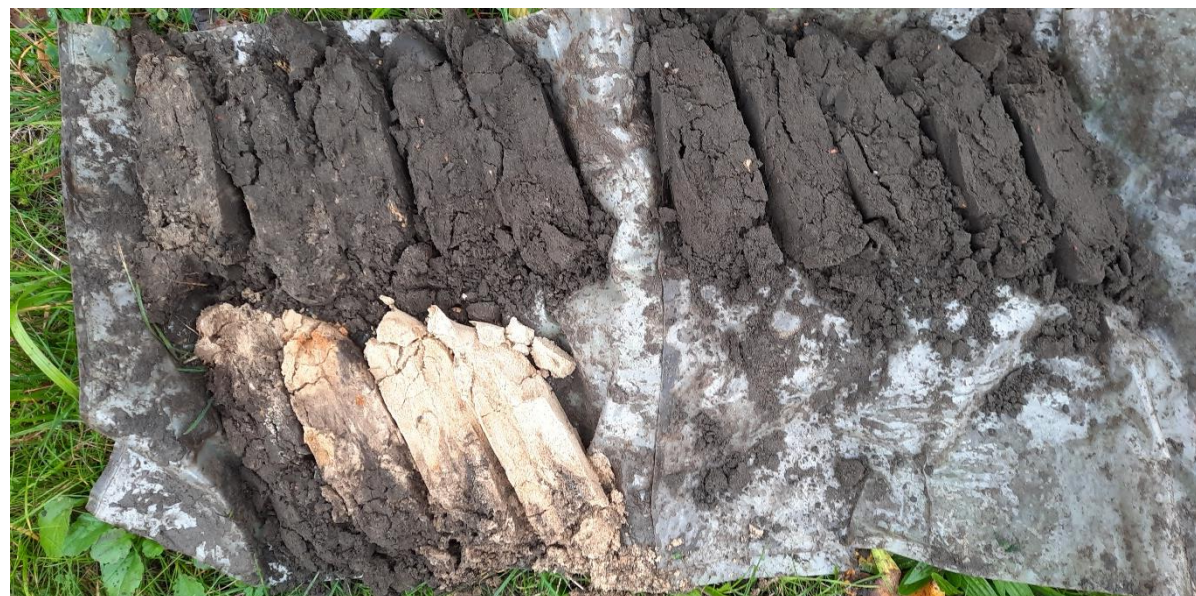
Foto van boring 6: 0 – 150 cm -Mv

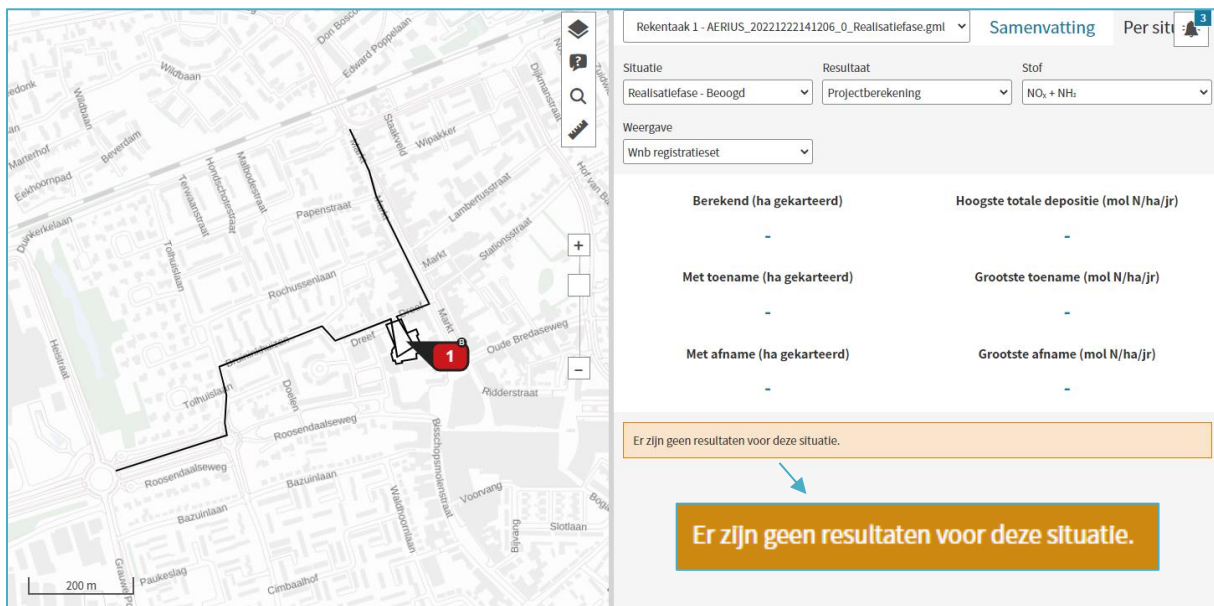
Uit het resultaat blijkt dat er geen berekenbare stikstofdepositie plaatsvindt als gevolg van de realisatiefase van het project.

Abbeelding: Resultaat AERIUS-berekening realisatiefase, november 2023

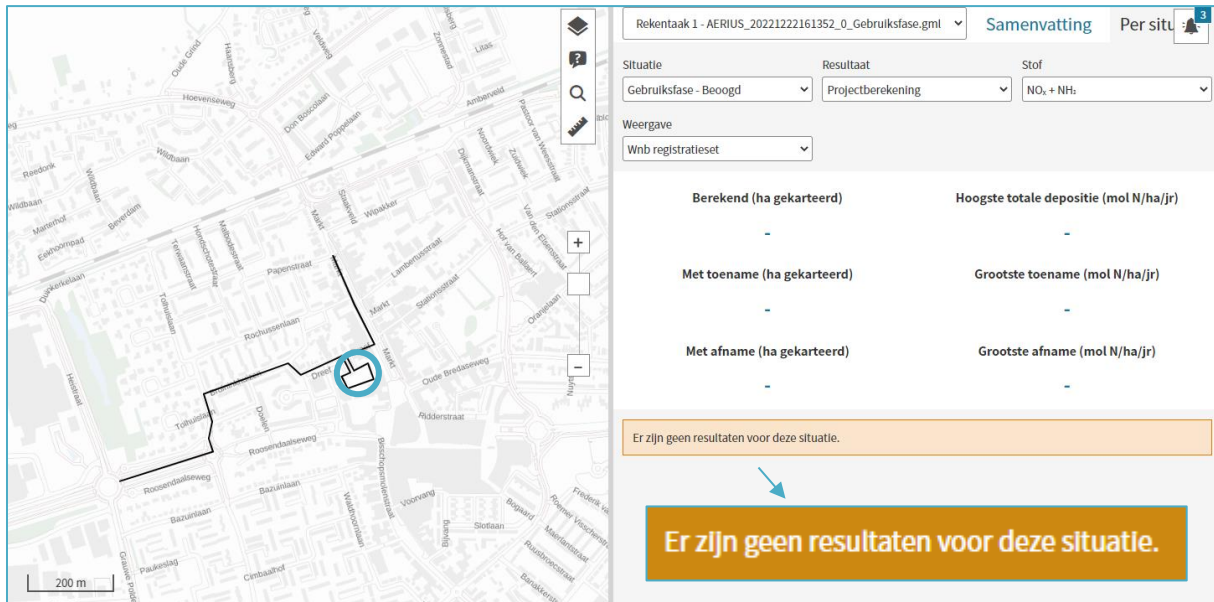
De rijroute is in de AERIUS Calculator ingevoerd. Het resultaat is dat er geen berekenbare stikstofdepositie plaatsvindt. In navolgende afbeelding is het resultaat van de AERIUS Calculator opgenomen. Hierbij is de planlocatie gelegen in de blauwe cirkel en is de rijroute aangegeven met een zwarte lijn.

Afbeelding: Resultaat AERIUS-berekening gebruiksfase met rijroute licht verkeer, november 2023

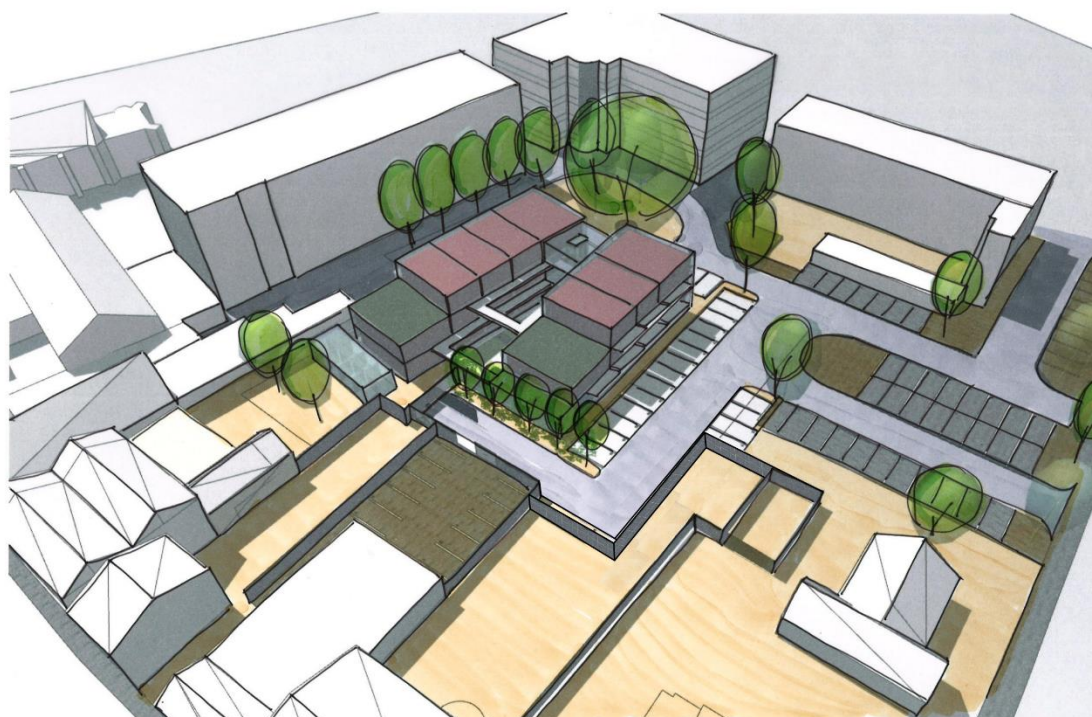
Massa nieuw. Bron: BB architecten

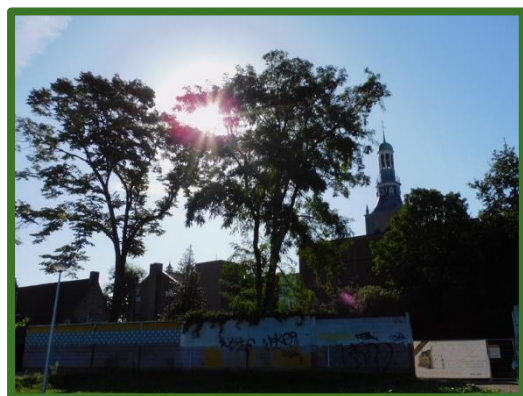
De bomen op het perceel kunnen als erfbegroeiing aangemerkt en vallen daardoor buiten de bescherming van de Wet natuurbescherming. Volgens voornemens blijven de bomen behouden, op de Acacia en Linde na, staande nabij de muur aan de noordelijke grens.

*Te kappen bomen nabij noordelijke grens*

Om een overtreding van de gemeentelijke uitzonderingsregels te voorkomen dient altijd alvorens tot kap over te gaan bij het gemeenteloket een nacheck gedaan te worden of voor de betreffende boom of houtopstand een omgevingsvergunning voor het vellen van houtopstanden noodzakelijk is.

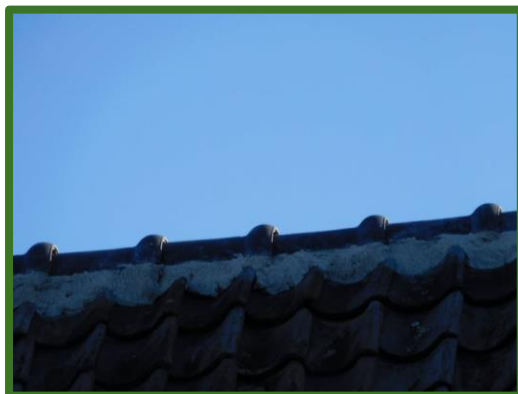
Het plangebied is ongeschikt voor het verblijven van vleermuizen. Het gebouw beschikt over een pannendak maar het gebouw is volledig dicht. De nok van de pannen zijn dichtgesmeerd, het gebouw is besmeerd en de kozijnen zijn strak bevestigd in de muren. De zijgevelpannen hangen niet over de muren en zijn niet toegankelijk. De voor en achtergevels zijn voorzien van een overstekbetimmering. De bijgebouwen bestaande uit rietendaken bieden ook geen mogelijkheden.

Nok van het dak, dichtgesmeerd met cement

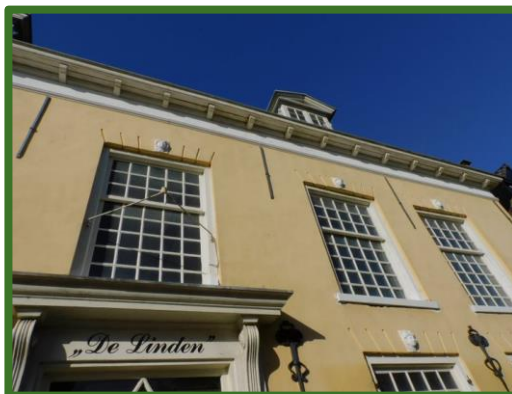
Aanzicht overstekbetimmering van het dak

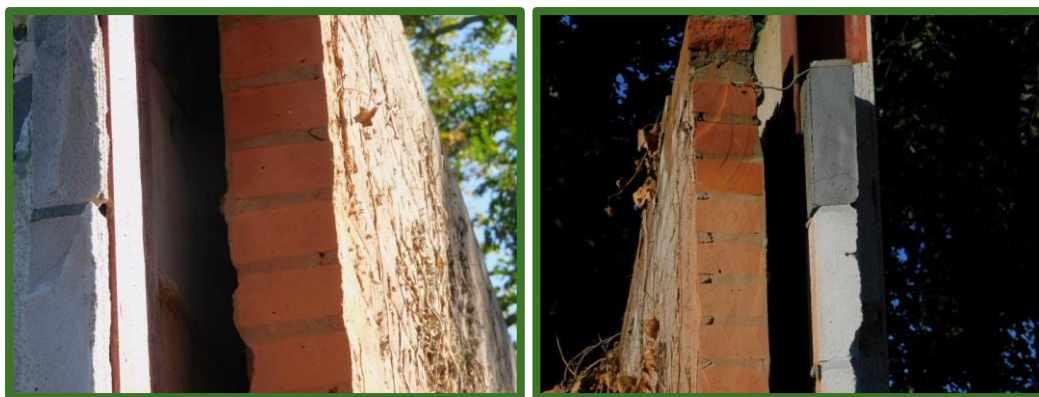
De overgebleven muur ten noorden van de achtertuin is een spouwmuur, echter is deze volledig open zowel aan de zijkant als de bovenkant.

Noordelijke restant van een muur

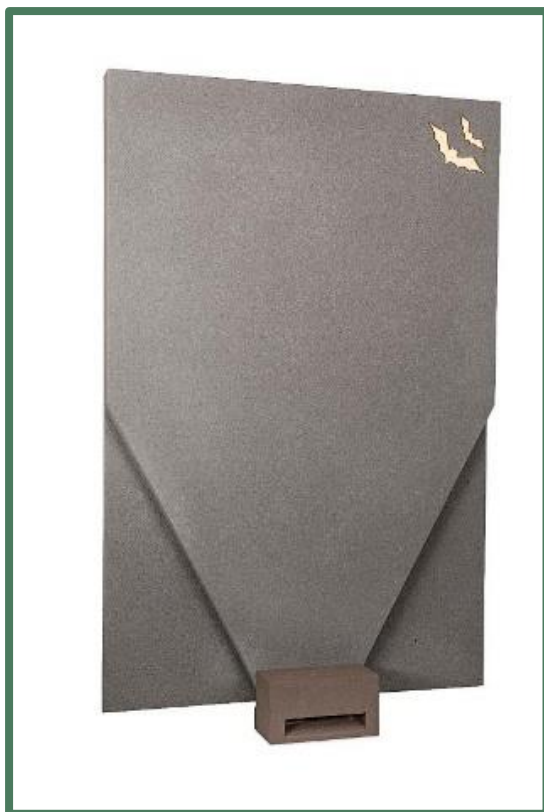
- Veel vleermuissoorten zijn afhankelijk van bebouwing als nestgelegenheid, maar onze huizen en verdere bebouwing worden steeds dichter. Vleermuizen kunnen zelf geen nest bouwen, maar maken gebruik van al bestaande holtes, zoals spleten en spouwen. Ze verblijven op verschillende plekken, afhankelijk van de periode van het jaar en de functie (zoals winter- of kraamverblijfplaats). Door het plaatsen van inmetstelstenen worden vleermuizen enorm geholpen bij het bieden van een verblijfplaats. Naast het plaatsen van vleermuisvoorzieningen kunt u ook ruimtes in het gebouw vrijlaten voor vleermuizen. Denk hierbij aan open stootvoegen om de spouw toegankelijk te maken, ruimte achter de gevelbetimmering te laten of ruimte maken in (dubbele) daklijsten.

*Voorbeeld inbouwkast IB VL10*

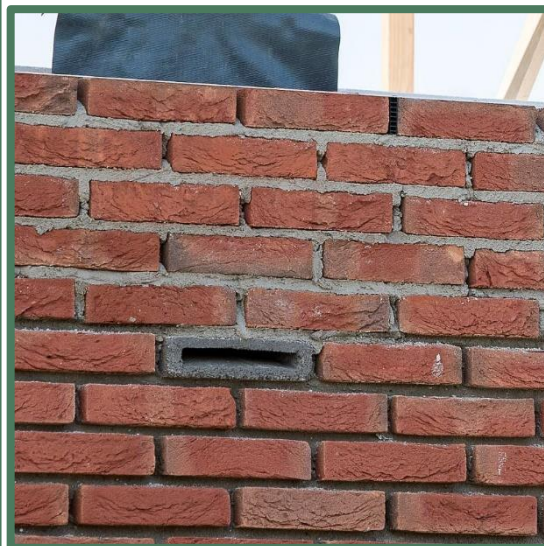
*Ingebouwde vleermuiskast*

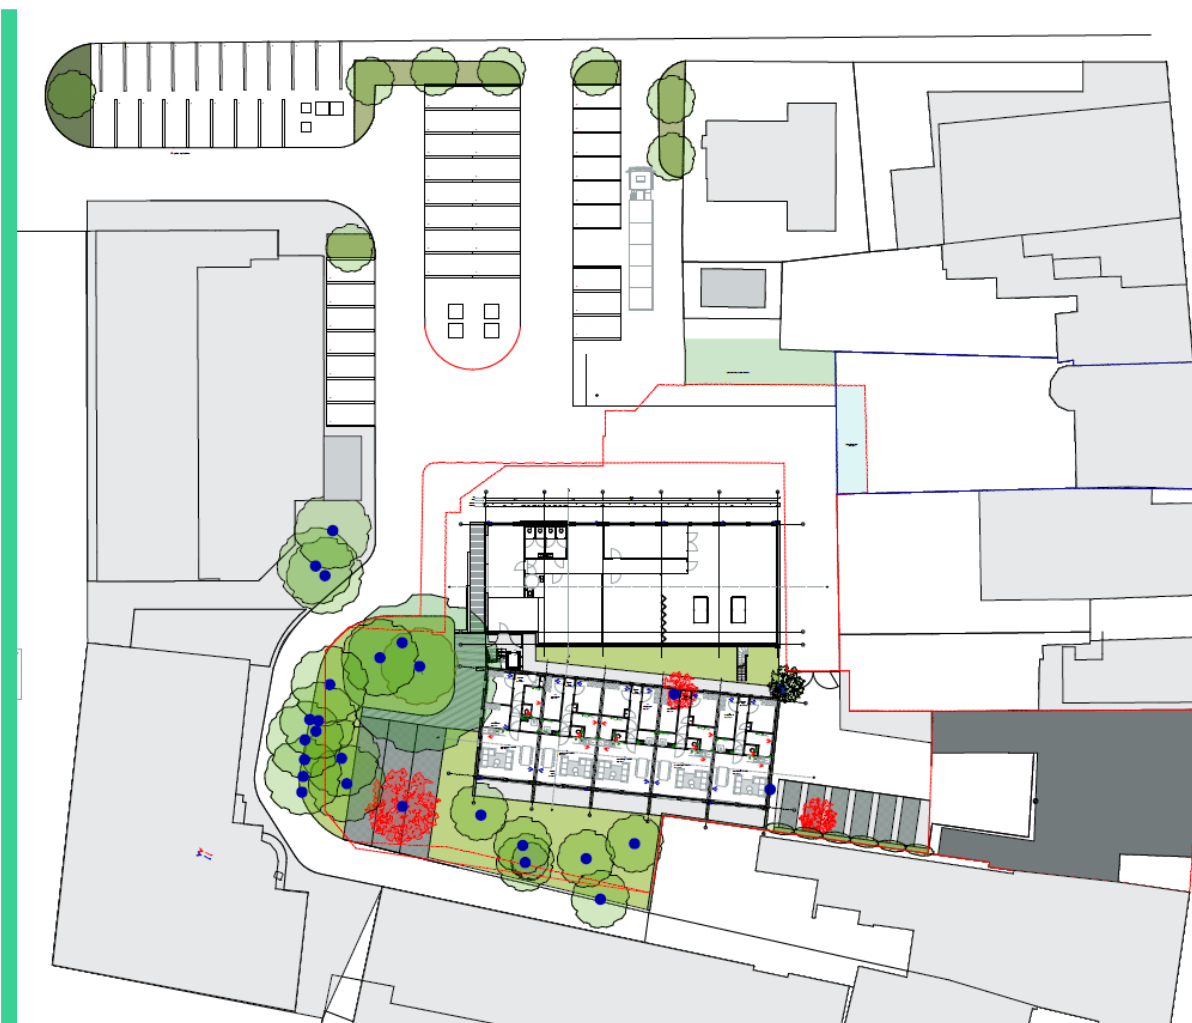
Afbeelding 2: ontwerptekening

Op onderstaande afbeelding is het ontwerp afgebeeld. Grotere weergave is opgenomen in bijlage 2.

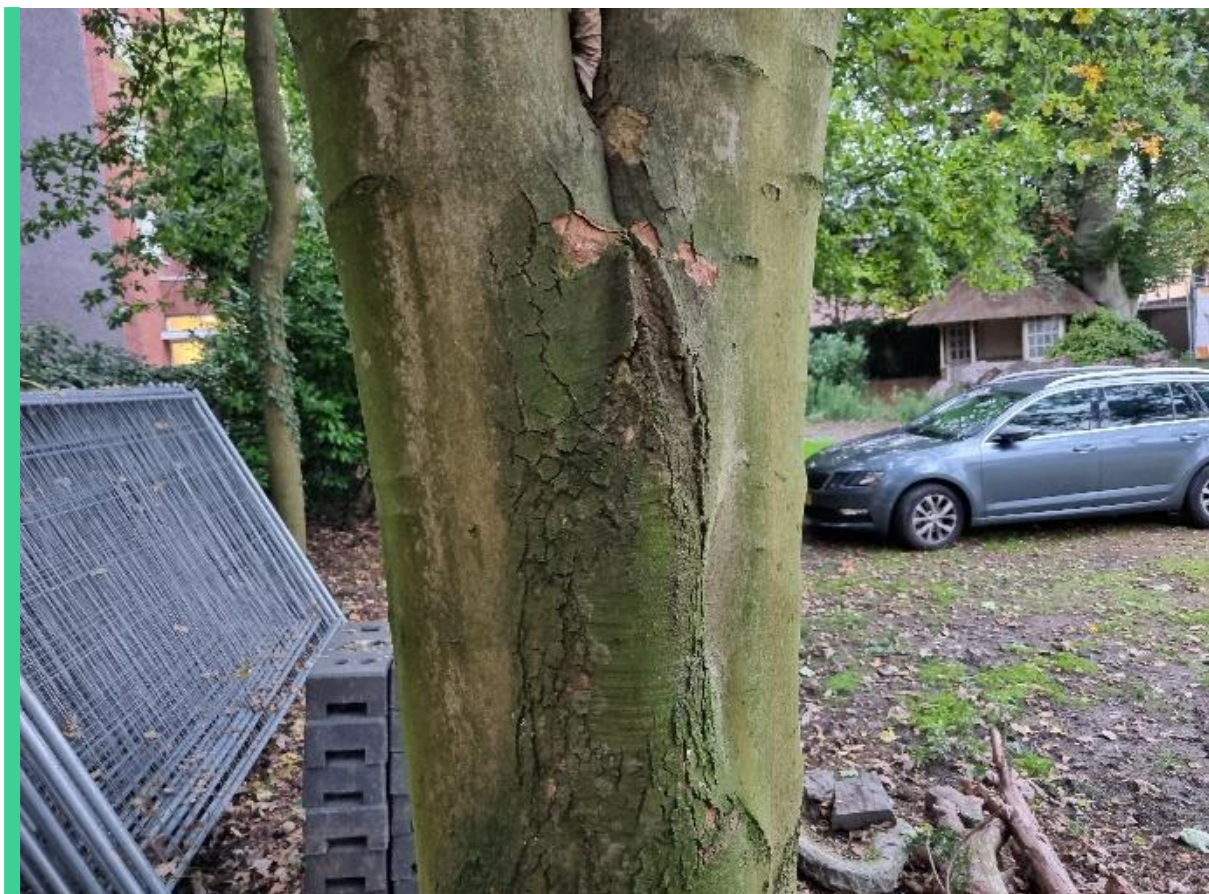
Foto 1 : boomnummer 3, plakoksel

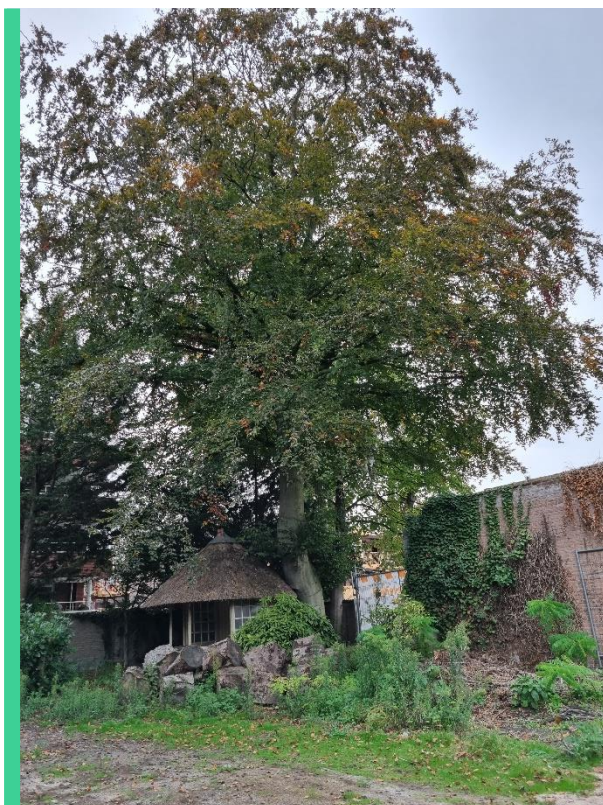
Foto 2 : boomnummer 22

| Boomnr. | Knelpunt | Verwacht gevolg |
|---|---|---|
| 22 | Bouwen nabij kroonrand | De woningen komen nabij de huidige kroonrand. Dit kan schade teweegbrengen aan de kroon. |

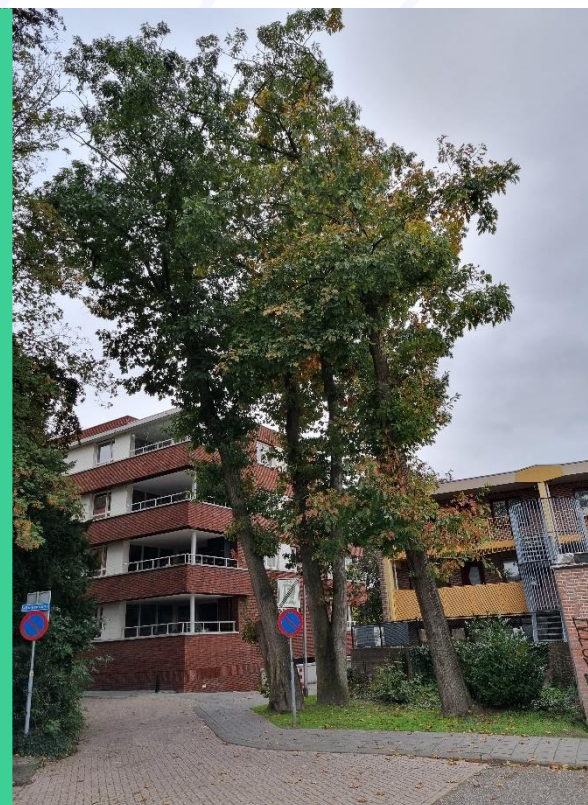
Foto 3 : boomnr. 23 t/m 25

| Nr. | Boomsoort | Stam-diameter | Kroon-diameter | Boom-hoogte | Conditie | Mechanische Kwaliteit | Toekomst-verwachting | Boombeeld | Snoeifase | Urgentie | Conclusie | Te handhaven? | Potentieel verplantbaar? | Nest/Kast | Opmerkingen |
|---|---|---|---|---|---|---|---|---|---|---|---|---|---|---|---|
| 25 | <i>Quercus rubra</i> | 60-70 cm | 14 m | 15-18 m | Redelijk | Matig | Matig (5-10 jaar) | Regulier boombeeld | Onderhoudssnoei | Binnen 3 maanden | Risico Boom | Ja | Nee | Geen | Dood hout. Top uitgebroken op 10 m. Was twee stammig. Een stam in verleden geveld |

Het advies is deze bomen te handhaven en te verzorgen met een snoeibeurt. Hierbij moet de nadruk liggen op het wegnemen van laaghangende takken (welke beschadigd kunnen raken tijdens de werkzaamheden) en het verwijderen van het dode hout om (letsel)schade te voorkomen.

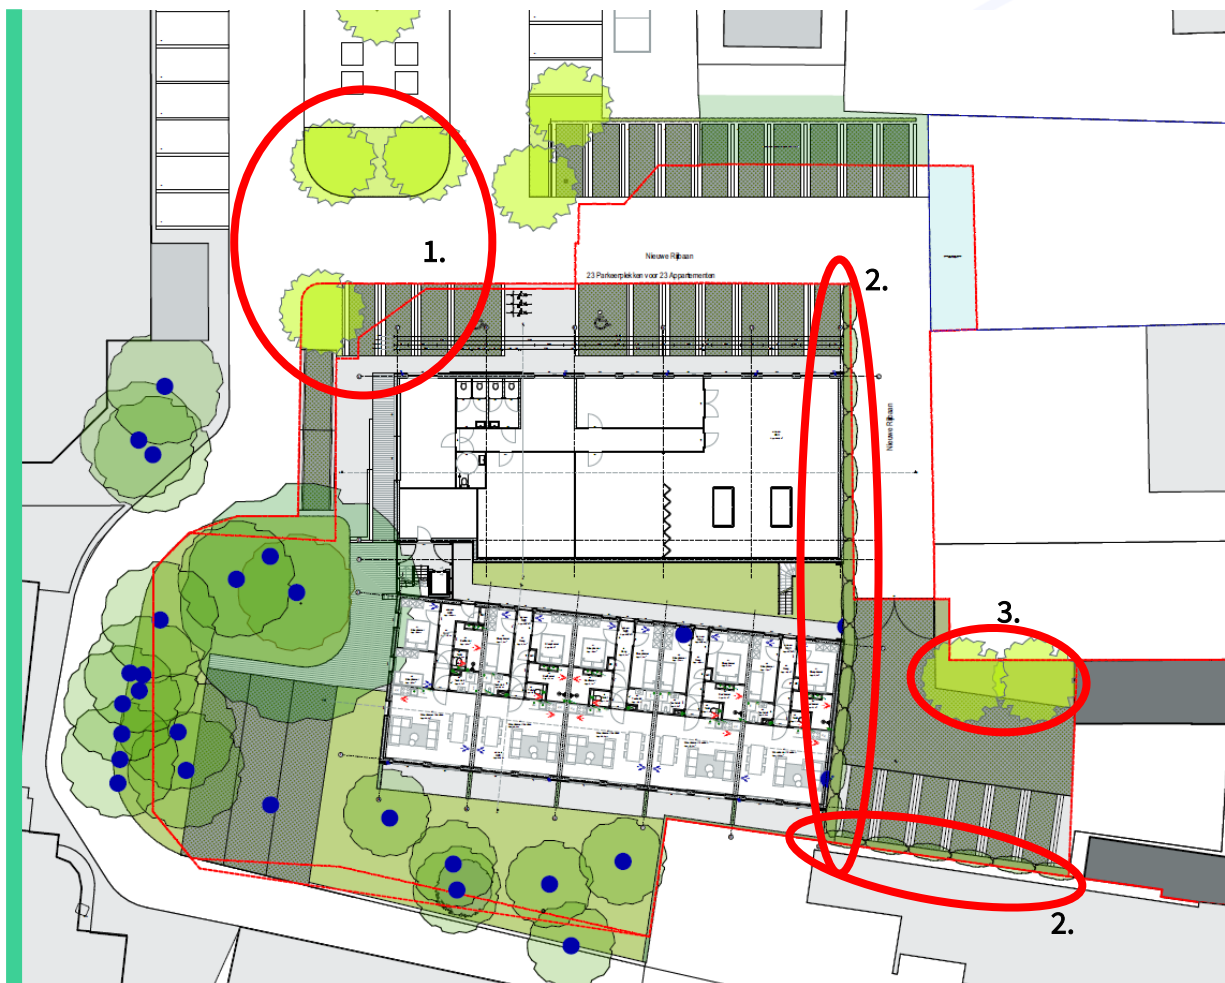
Afbeelding 3: herplantlocaties

Op onderstaande afbeeldingen zijn de betreffende groepen omcirkelt en genummerd.
