Cambrinus, Dreef – Markt 9

Laddertoets wonen

22EL-LTMARKT

Initiatiefnemer wenst het gebied aan de Dreef en achter het pand aan Markt 9 te herontwikkelen. De ontwikkeling voorziet in nieuwbouw bestaande uit een wijkgebouw en appartementen. In totaal worden met de gewenste ontwikkeling 23 woningen gerealiseerd, verdeeld over drie bouwlagen.

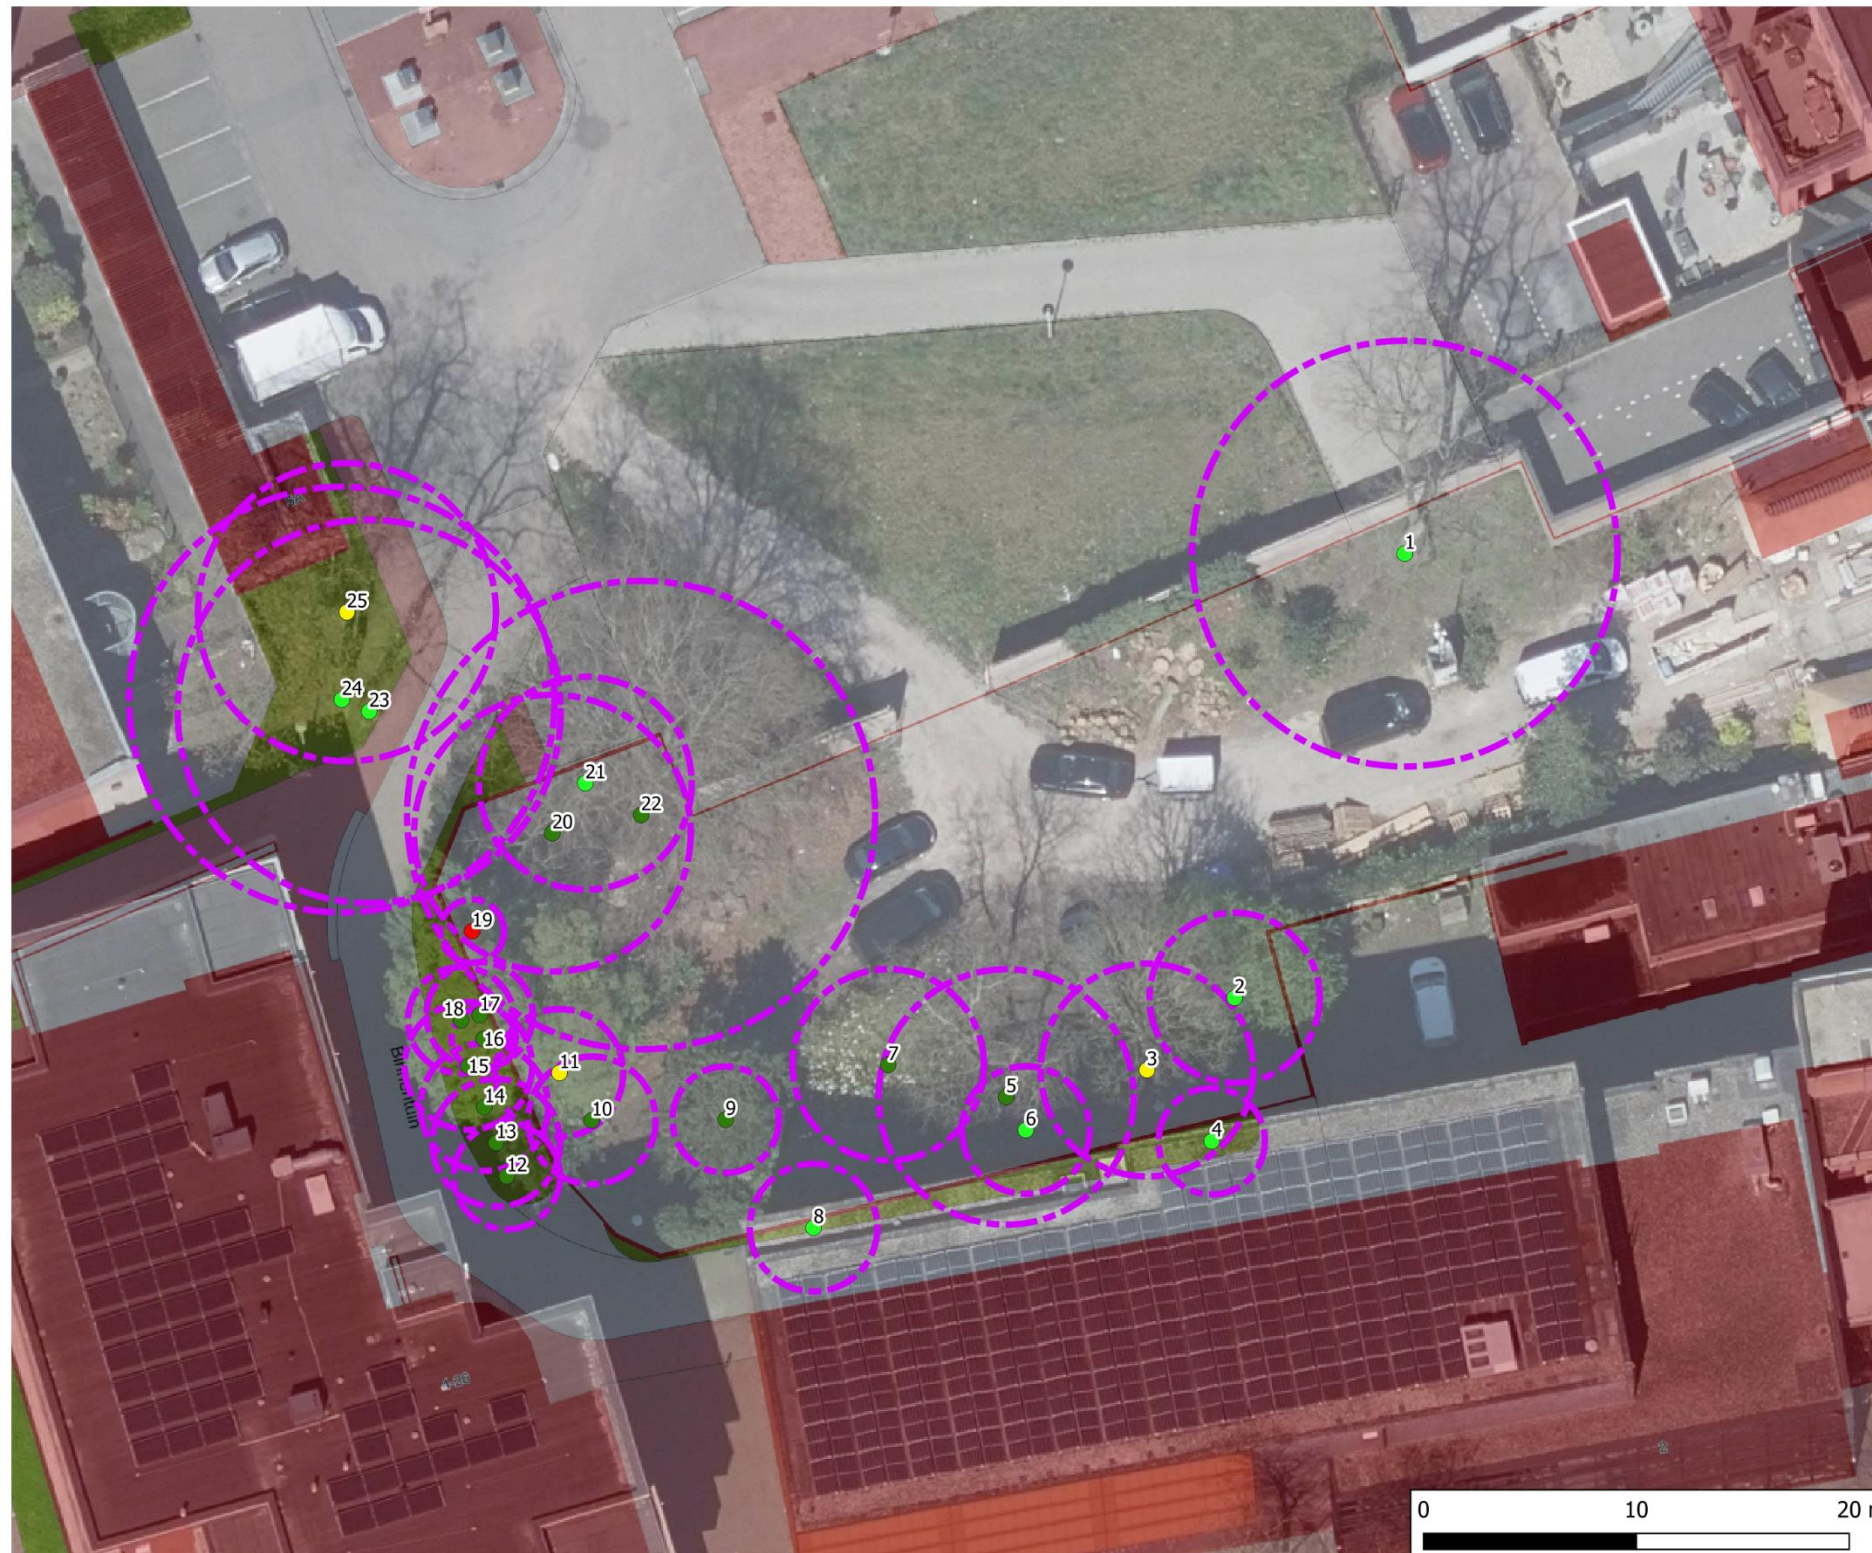
# Bijlage 1: locatie met boomnummering

Tekening behorende bij Bomen  
Effect Analyse 27 bomen Markt  
9 e.o. te Etten-Leur

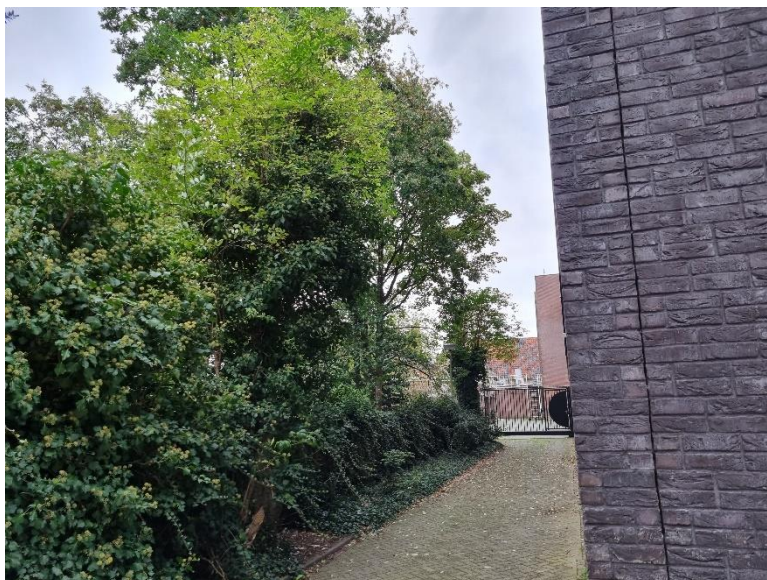
Foto 11: boomnr. 4 en 8

- 8 bomen hebben dood hout in de kroon, dit kan bij breuk leiden tot (letsel)schade;
- 3 bomen zijn meerstammig;
- 2 bomen hebben plakoksels, waardoor deze bomen een verhoogd risico op breuk hebben (boomnr. 3 en 24);
- 2 bomen hebben een uitgebroken top (boomnr. 18 en 25);
- 2 bomen zijn onderstandig (boomnr. 6 en 19);
- 2 bomen zijn deels overgroeid met klimop (boomnr. 4 en 8).

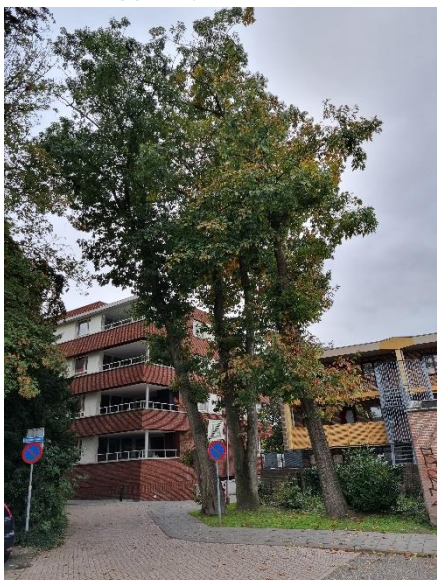
Foto 12: boomnrs. 23 t/m 25

| Nr. | Boomsoort | Stam-diameter | Kroon-diameter | Boom-hoogte | Conditie | Mechanische Kwaliteit | Toekomst-verwachting | Boombeeld | Snoeifase | Urgentie | Conclusie | Te handhaven? | Potentieel verplantbaar? | Nest/Kast | Opmerkingen |
|---|---|---|---|---|---|---|---|---|---|---|---|---|---|---|---|
| 25 | <i>Quercus rubra</i> | 60-70 cm | 14 m | 15-18 m | Redelijk | Matig | Matig (5-10 jaar) | Regulier boombeeld | Onderhoudssnoei | Binnen 3 maanden | Risico Boom | Ja | Nee | Geen | Dood hout. Top uitgebroken op 10 m. Was twee stammig. Een stam in verleden geveld |

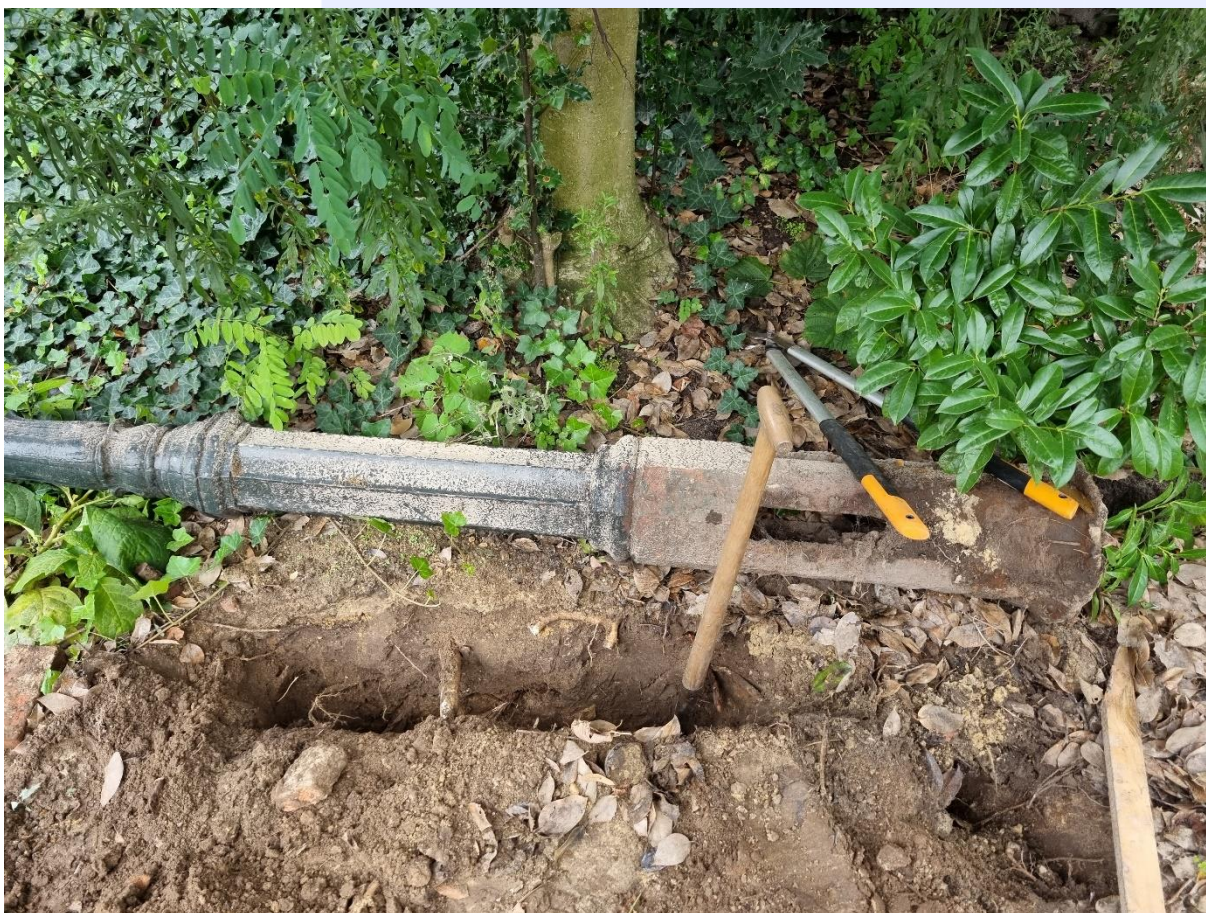
Foto 20: proefsleuf nabij boom 9

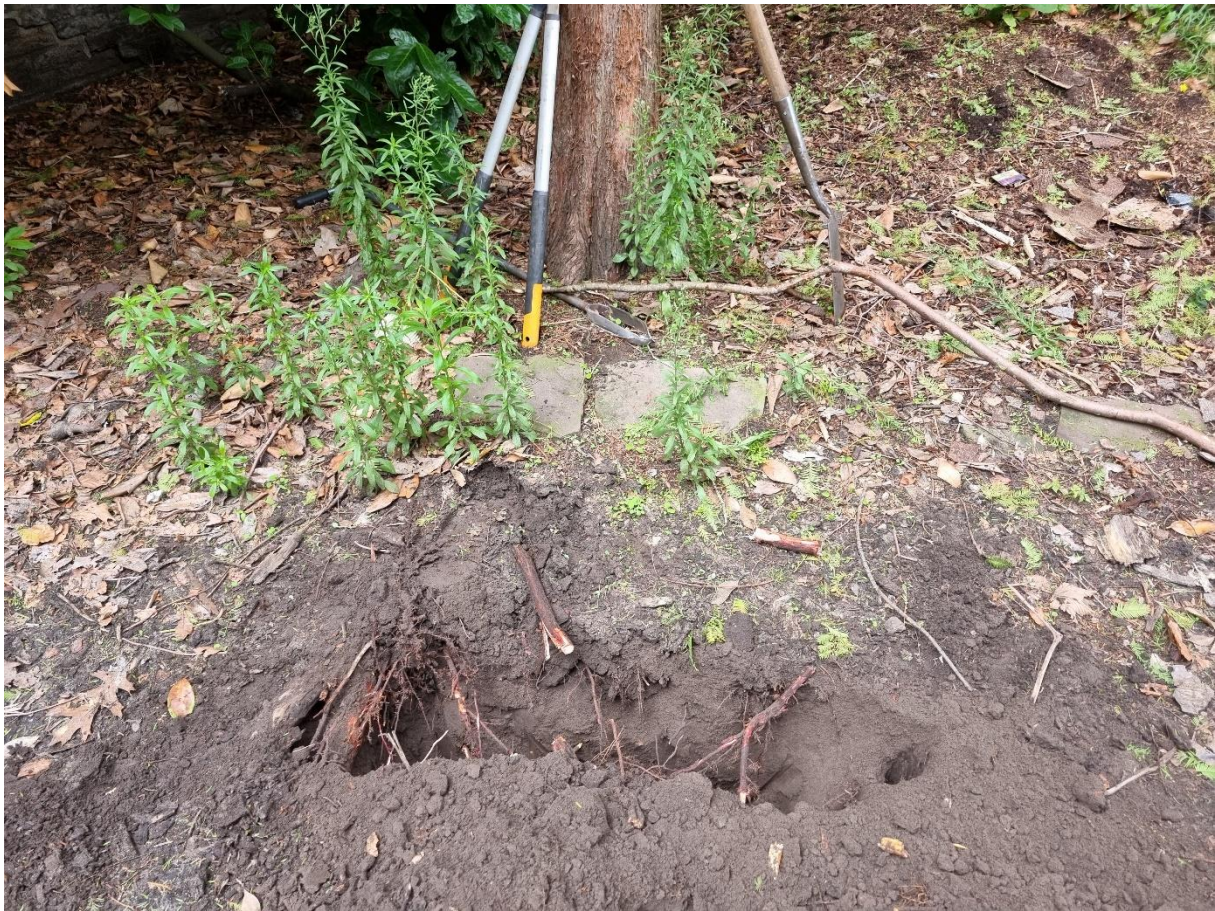
Foto 23: proefsleuf nabij boom 10

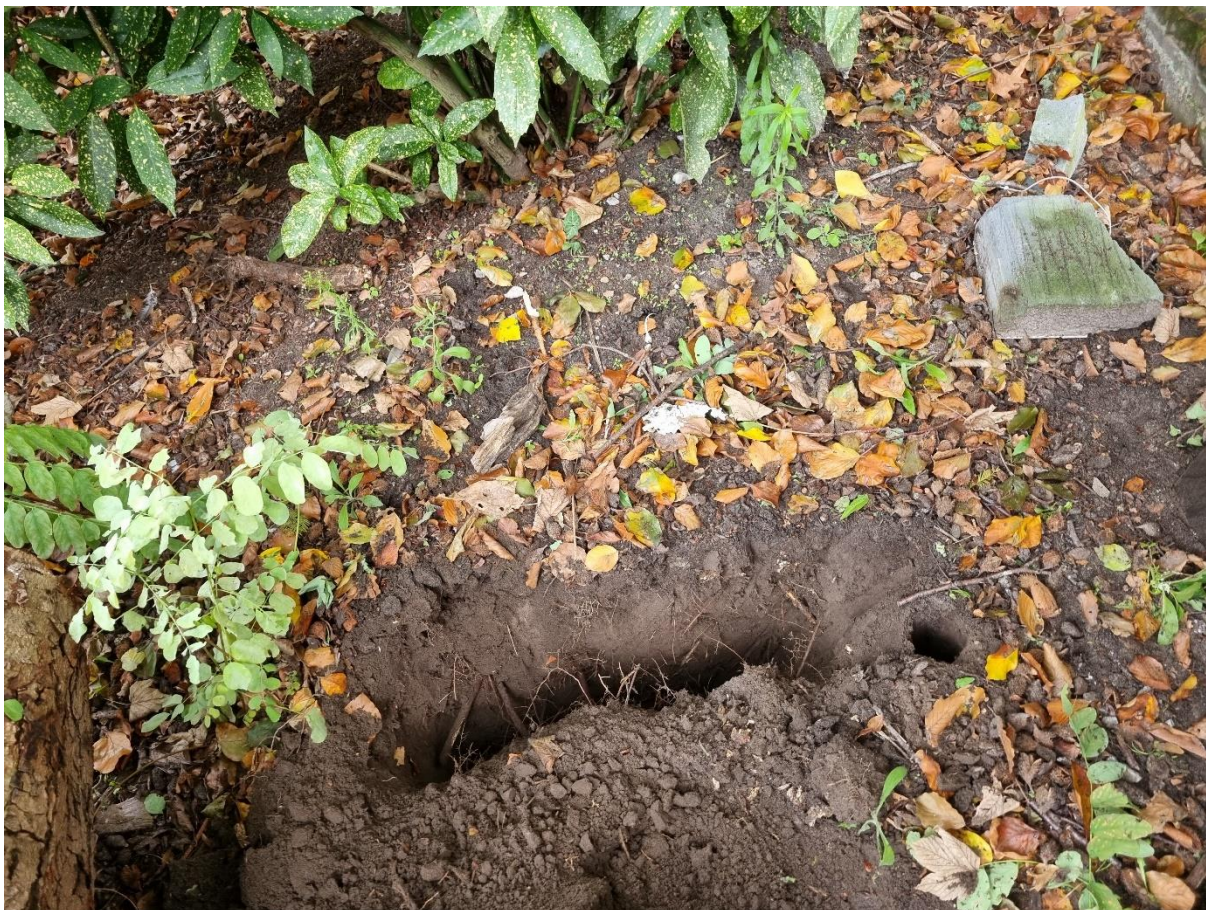
Foto 26: proefsleuf nabij boom 22 (binnen hekwerk)

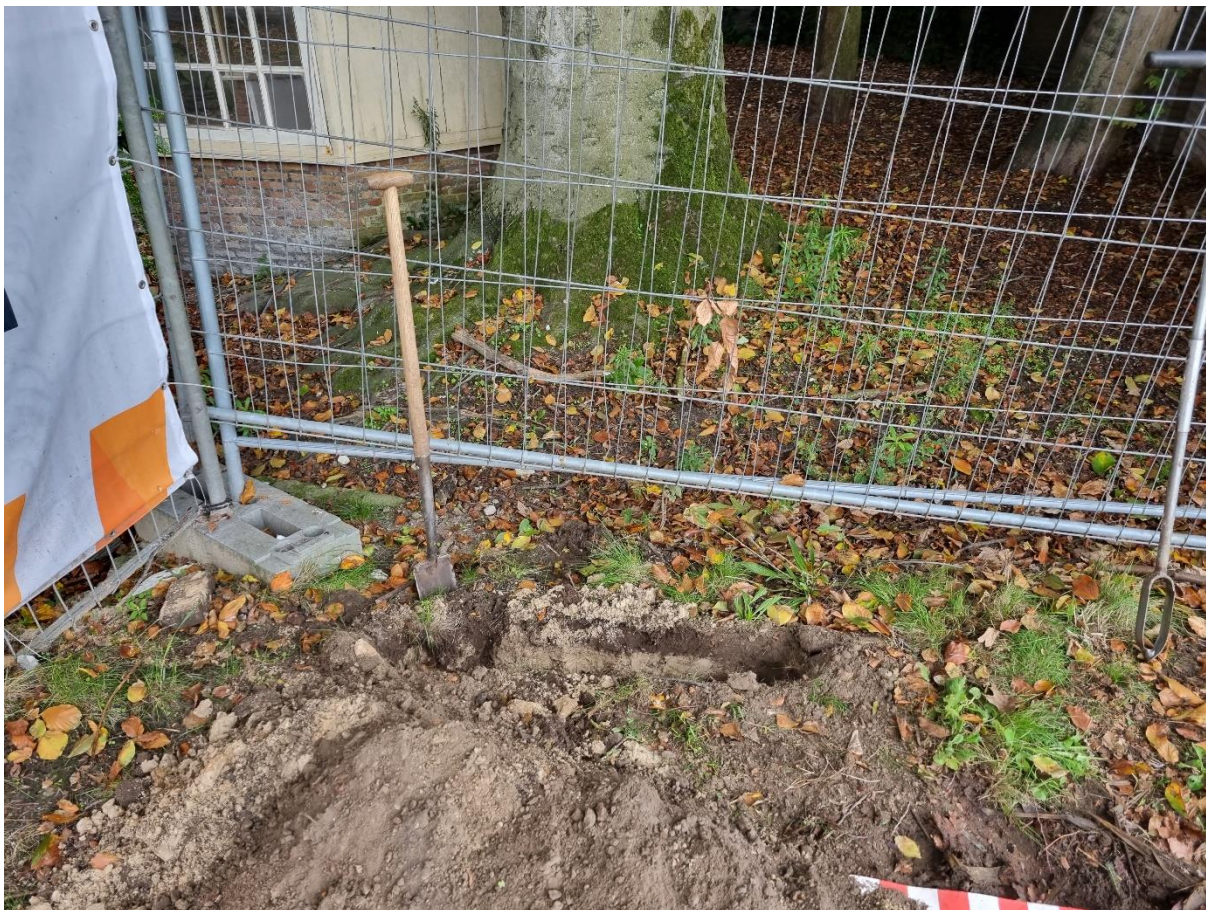
Foto 29: proefsleuf nabij boom 22

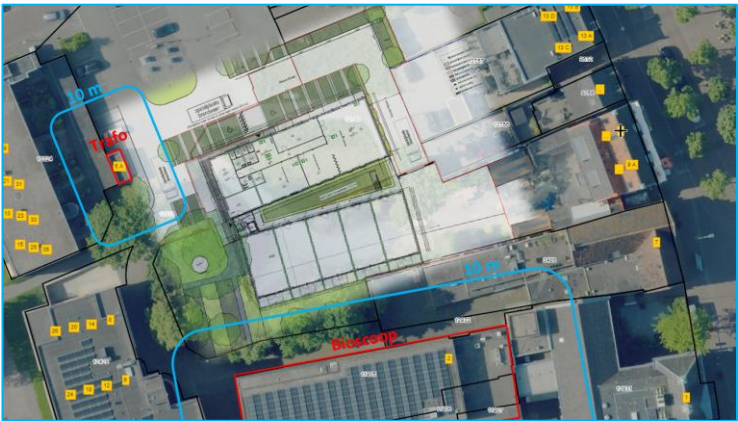
### *Afbeelding: Richtafstanden trafo en bioscoop*

De grootste richtafstand tot het projectgebied bedraagt 10 meter. Deze afstand is afkomstig van de bioscoop aan de Binnentuin 2 voor het aspect geluid en het trafohuisje aan de Dreef 5a voor het aspect geluid en gevaar. De beoogde woningen binnen het projectgebied liggen niet binnen de richtafstanden behorende bij milieubelastende functies in de omgeving. Inwaartse milieuzonering vormt geen belemmering voor het project. Navolgend is een uitsnede met de locatie van het trafohuisje en de bioscoop weergegeven met de richtafstanden.

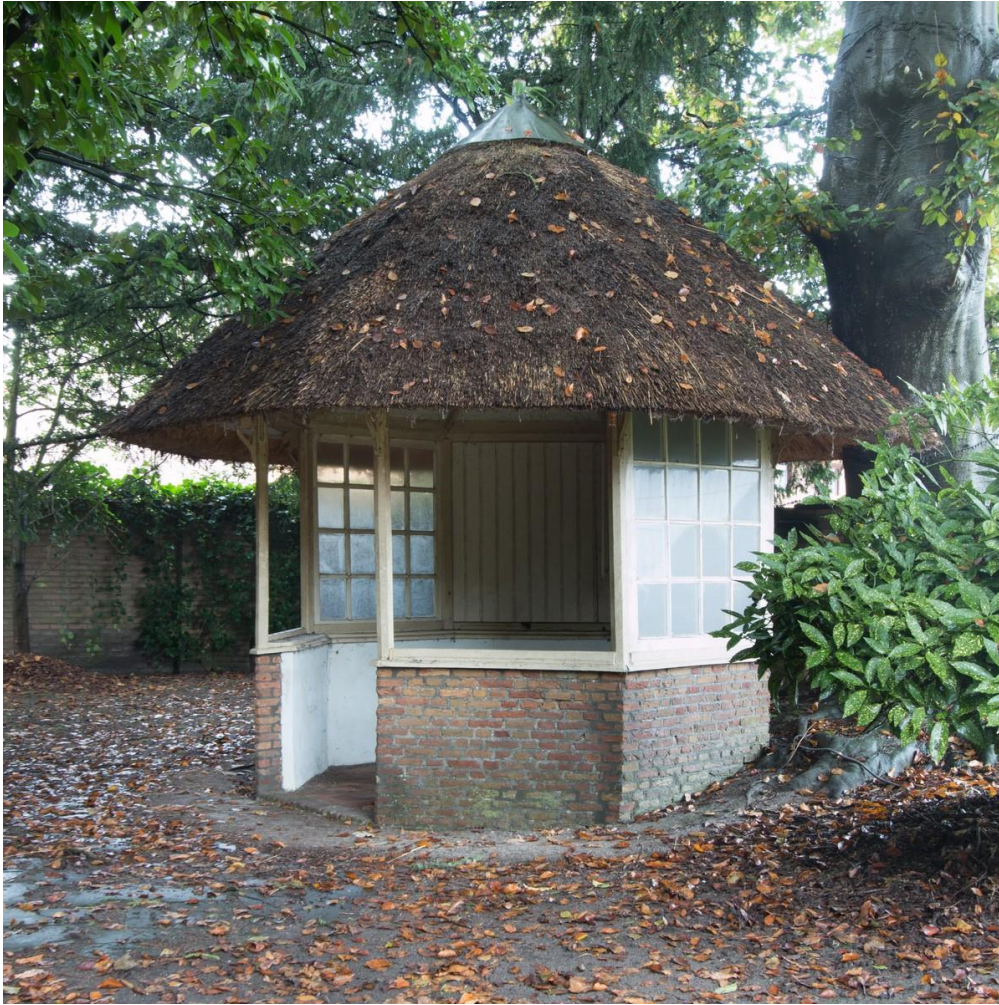
Een indicatie voor een oorsprong aan het begin van de twintigste eeuw is ook de kap met fraai gebogen sporen en een van snijwerk voorzien nokstijltje. Het plafond is met pleisterwerk gemaakt, waardoor het effect van een door doek of zeil overhuifd zitplaatsje wordt versterkt. Het prieeltje is voorzien van een rieten kap. Het riet is uiteraard periodiek vernieuwd. Er vanuit gaande dat een rieten dakbedekking een jaar of 30-40 meegaat, zal er ten minste twee, vermoedelijk drie keer sprake zijn geweest van vernieuwing.

*Het prieel in de tuin met zeer dicht daarop de grootste boom in de tuin.*

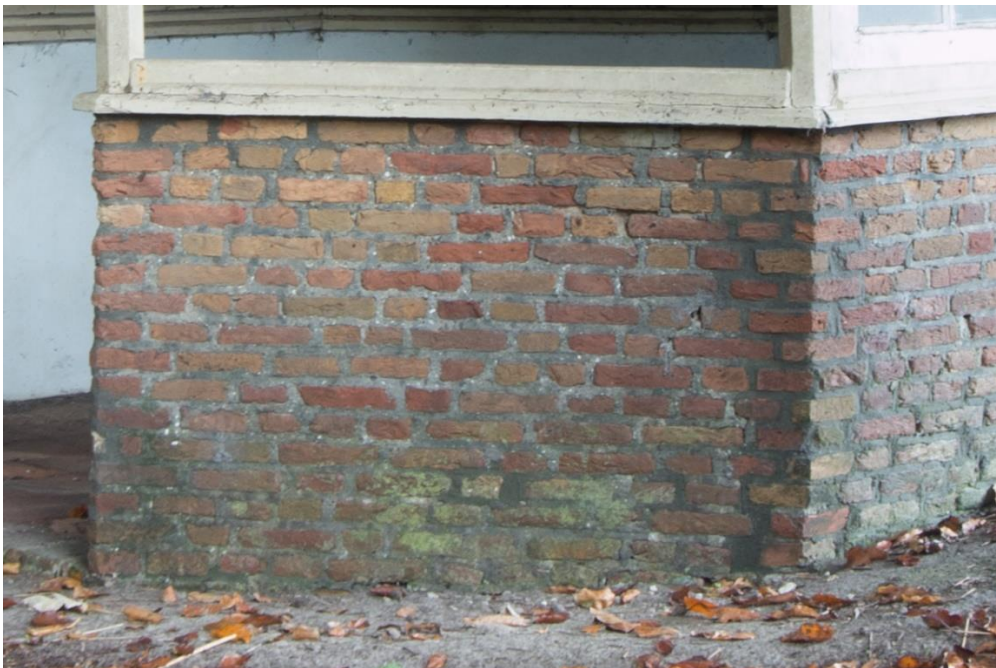
Het prieel achter in de tuin heeft een achthoekig grondplan, wat voor dit soort prieeltjes de meest voorkomende vorm is. Het prieel heeft een plavuizenvloer. De borstwering is opgetrokken met gele baksteen en met portlandcement gevoegd. Het metselwerk is in wildverband opgetrokken. Per laag worden enkele strekken opgevolgd door een aantal koppen. Hier en daar is herstelwerk uitgevoerd (onder andere één van de hoeken is nieuw ingeboet). Er zijn geen aanwijzingen aangetroffen dat de baksteen is hergebruikt. De gele baksteen roept associaties op met het huis, in de zin dat hierin met name tijdens de 'restauratiefase' midden jaren zestig soortgelijke bakstenen zijn gebruikt. Het zou ons niet verbazen wanneer het metselwerk tijdens een herstelfase in die periode is opgetrokken, wellicht ter vervanging van een oudere, houten borstwering. Schade kan onder andere zijn ontstaan als gevolg van wortelgroei van de zeer dicht op het prieel staande boom. Het metselwerk is veel rommeliger dan het metselwerk van de tuingebouwen direct achter het huis.

*De gemetselde borstwering is van latere datum, zo kan onder andere worden opgemaakt uit vergelijking van het metselwerk met de tuingebouwen dichterbij het huis.*

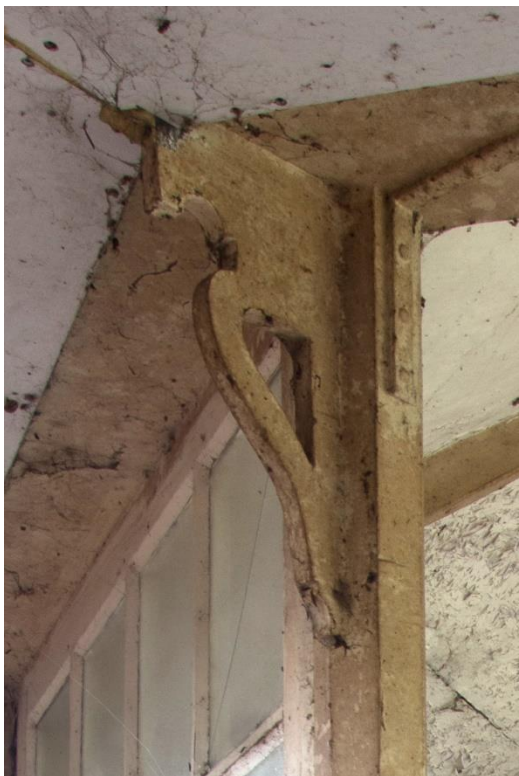
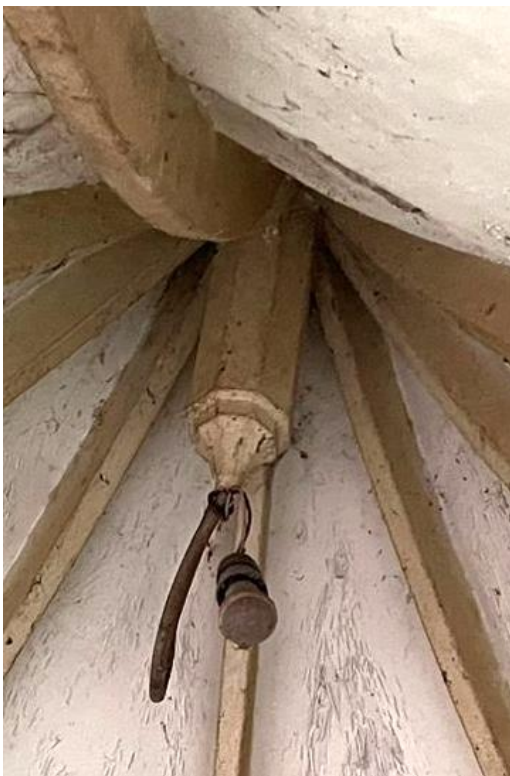
*Detail van één van de consoles die wijzen op een bouwtijd tussen circa 1895 en 1915. In combinatie met perceel- en gebruiksgeschiedenis is een datering aan het einde van die periode het meest waarschijnlijk. Ook de vormgeving van het nokstijltje wijst op een vroeg twintigste-eeuwse oorsprong.*

Dat het prieel herinneringswaarde vertegenwoordigt, is wel duidelijk. Het prieel zal zijn gebouwd in opdracht van huisarts Mol, zo omstreeks 1910-1915. Vrijwel zeker is het prieel onderdeel van een groot tuinplan waar ook de tuingebouwen dicht op het huis bij horen. Het prieel maakt deel uit van een ensemble dat inzicht geeft in het gebruik van de diepe tuin door de arts én de (buiten)wooncultuur binnen hogere sociale klasse in de genoemde periode. Uitgangspunt is dan ook dat het prieel behouden dient te blijven. Zonder een uitvoerige inventarisatie van prielen in Etten-Leur te hebben gemaakt, durven we ook wel te stellen dat een prieel uit de genoemde periode zeldzaam in het dorp zal zijn.

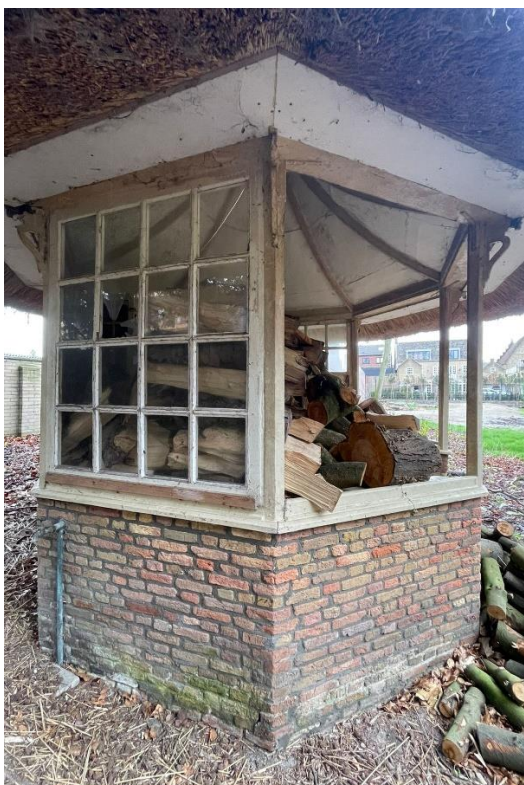
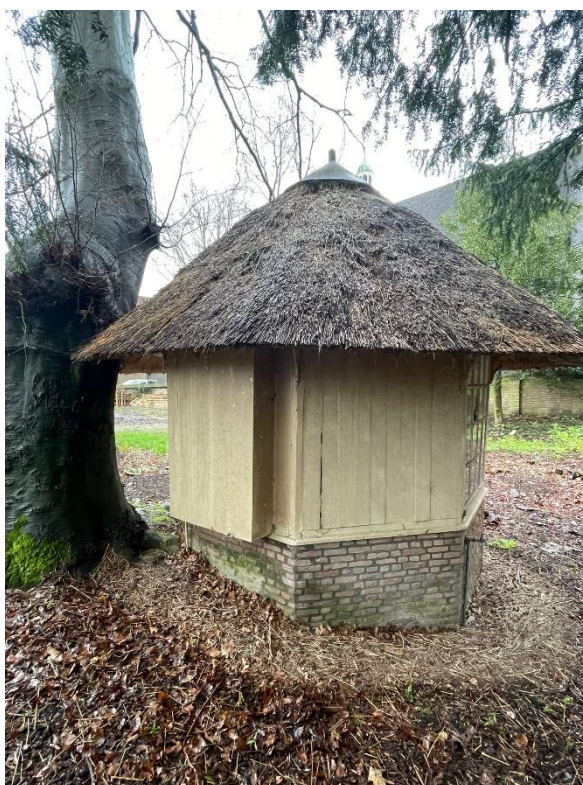
*Aanzicht met links één van de twee zestienruits ramen. Rechts aanzicht met de uitgebouwde kast.*

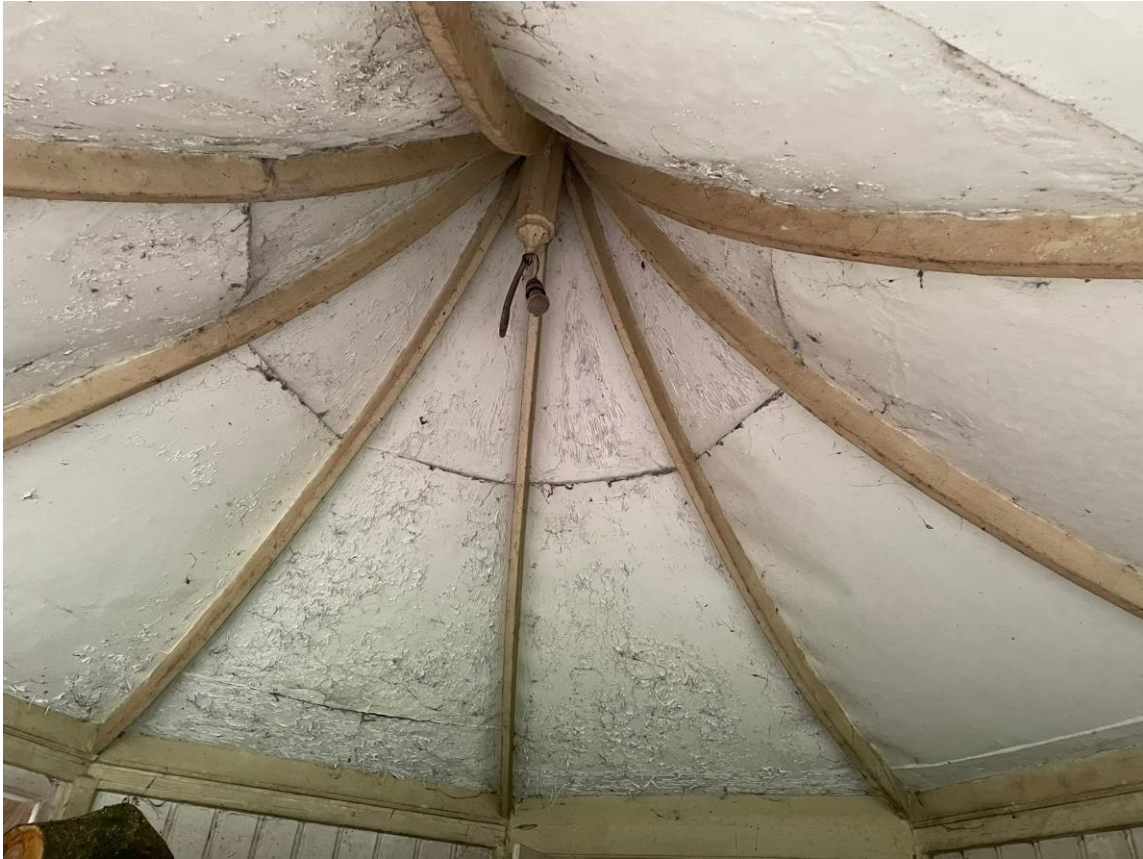
*Het dak/plafond is uitgevoerd als een tentdakimitatie, wat zeldzaam en bijzonder is.*

Er is enige twijfel of het prieel van meet af aan een rieten kap heeft gehad. De vrij plumpe kap is moeilijk te rijmen met de rankheid van de tentdoekimitatie en ontnemt ook deels het zicht op de consoles waar qua vormgeving duidelijk aandacht is besteed.

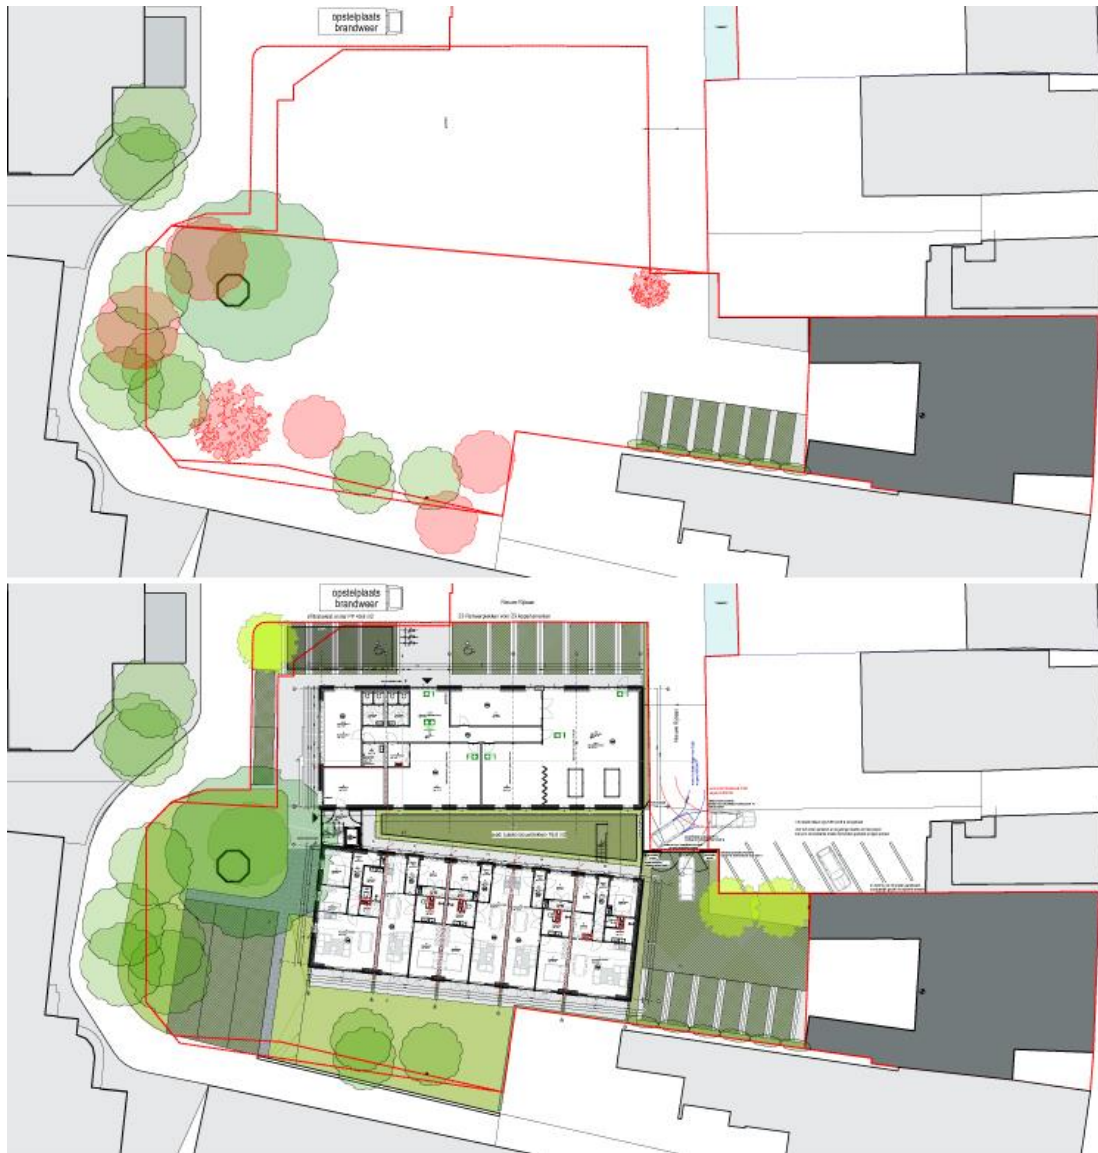
*Situering van het prieel in huidige toestand (boven) en te maken toestand (onder). Het nieuwe complex doorbreekt het ensemble en isoleert het prieel.*
