# **FLEXWONINGEN HOEVENSEWEG**

VERKENNEND (WATER-)BODEMONDERZOEK (MANEGE DE GRIENT)

Gemeente Etten-Leur

| Rapportnr: | MIL 23.041 |

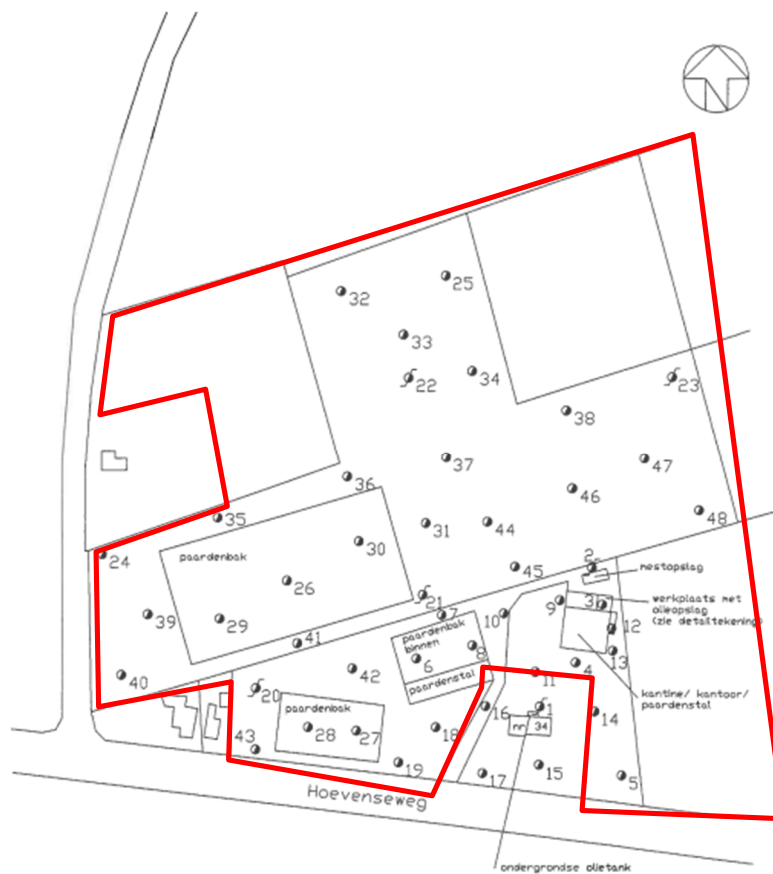
Afbeelding 3: Onderzoekslocatie verkennend bodemonderzoek 2008

De paardenbakken hebben een toplaag van matig fijn zand met bijmenging van stof en rubber, met hieronder een puinlaag met een dikte van circa 0,1,5 meter. Voor het overige is de locatie in gebruik als weiland. In afbeelding 3 is de onderzoekslocatie, met boorlocaties aangegeven.

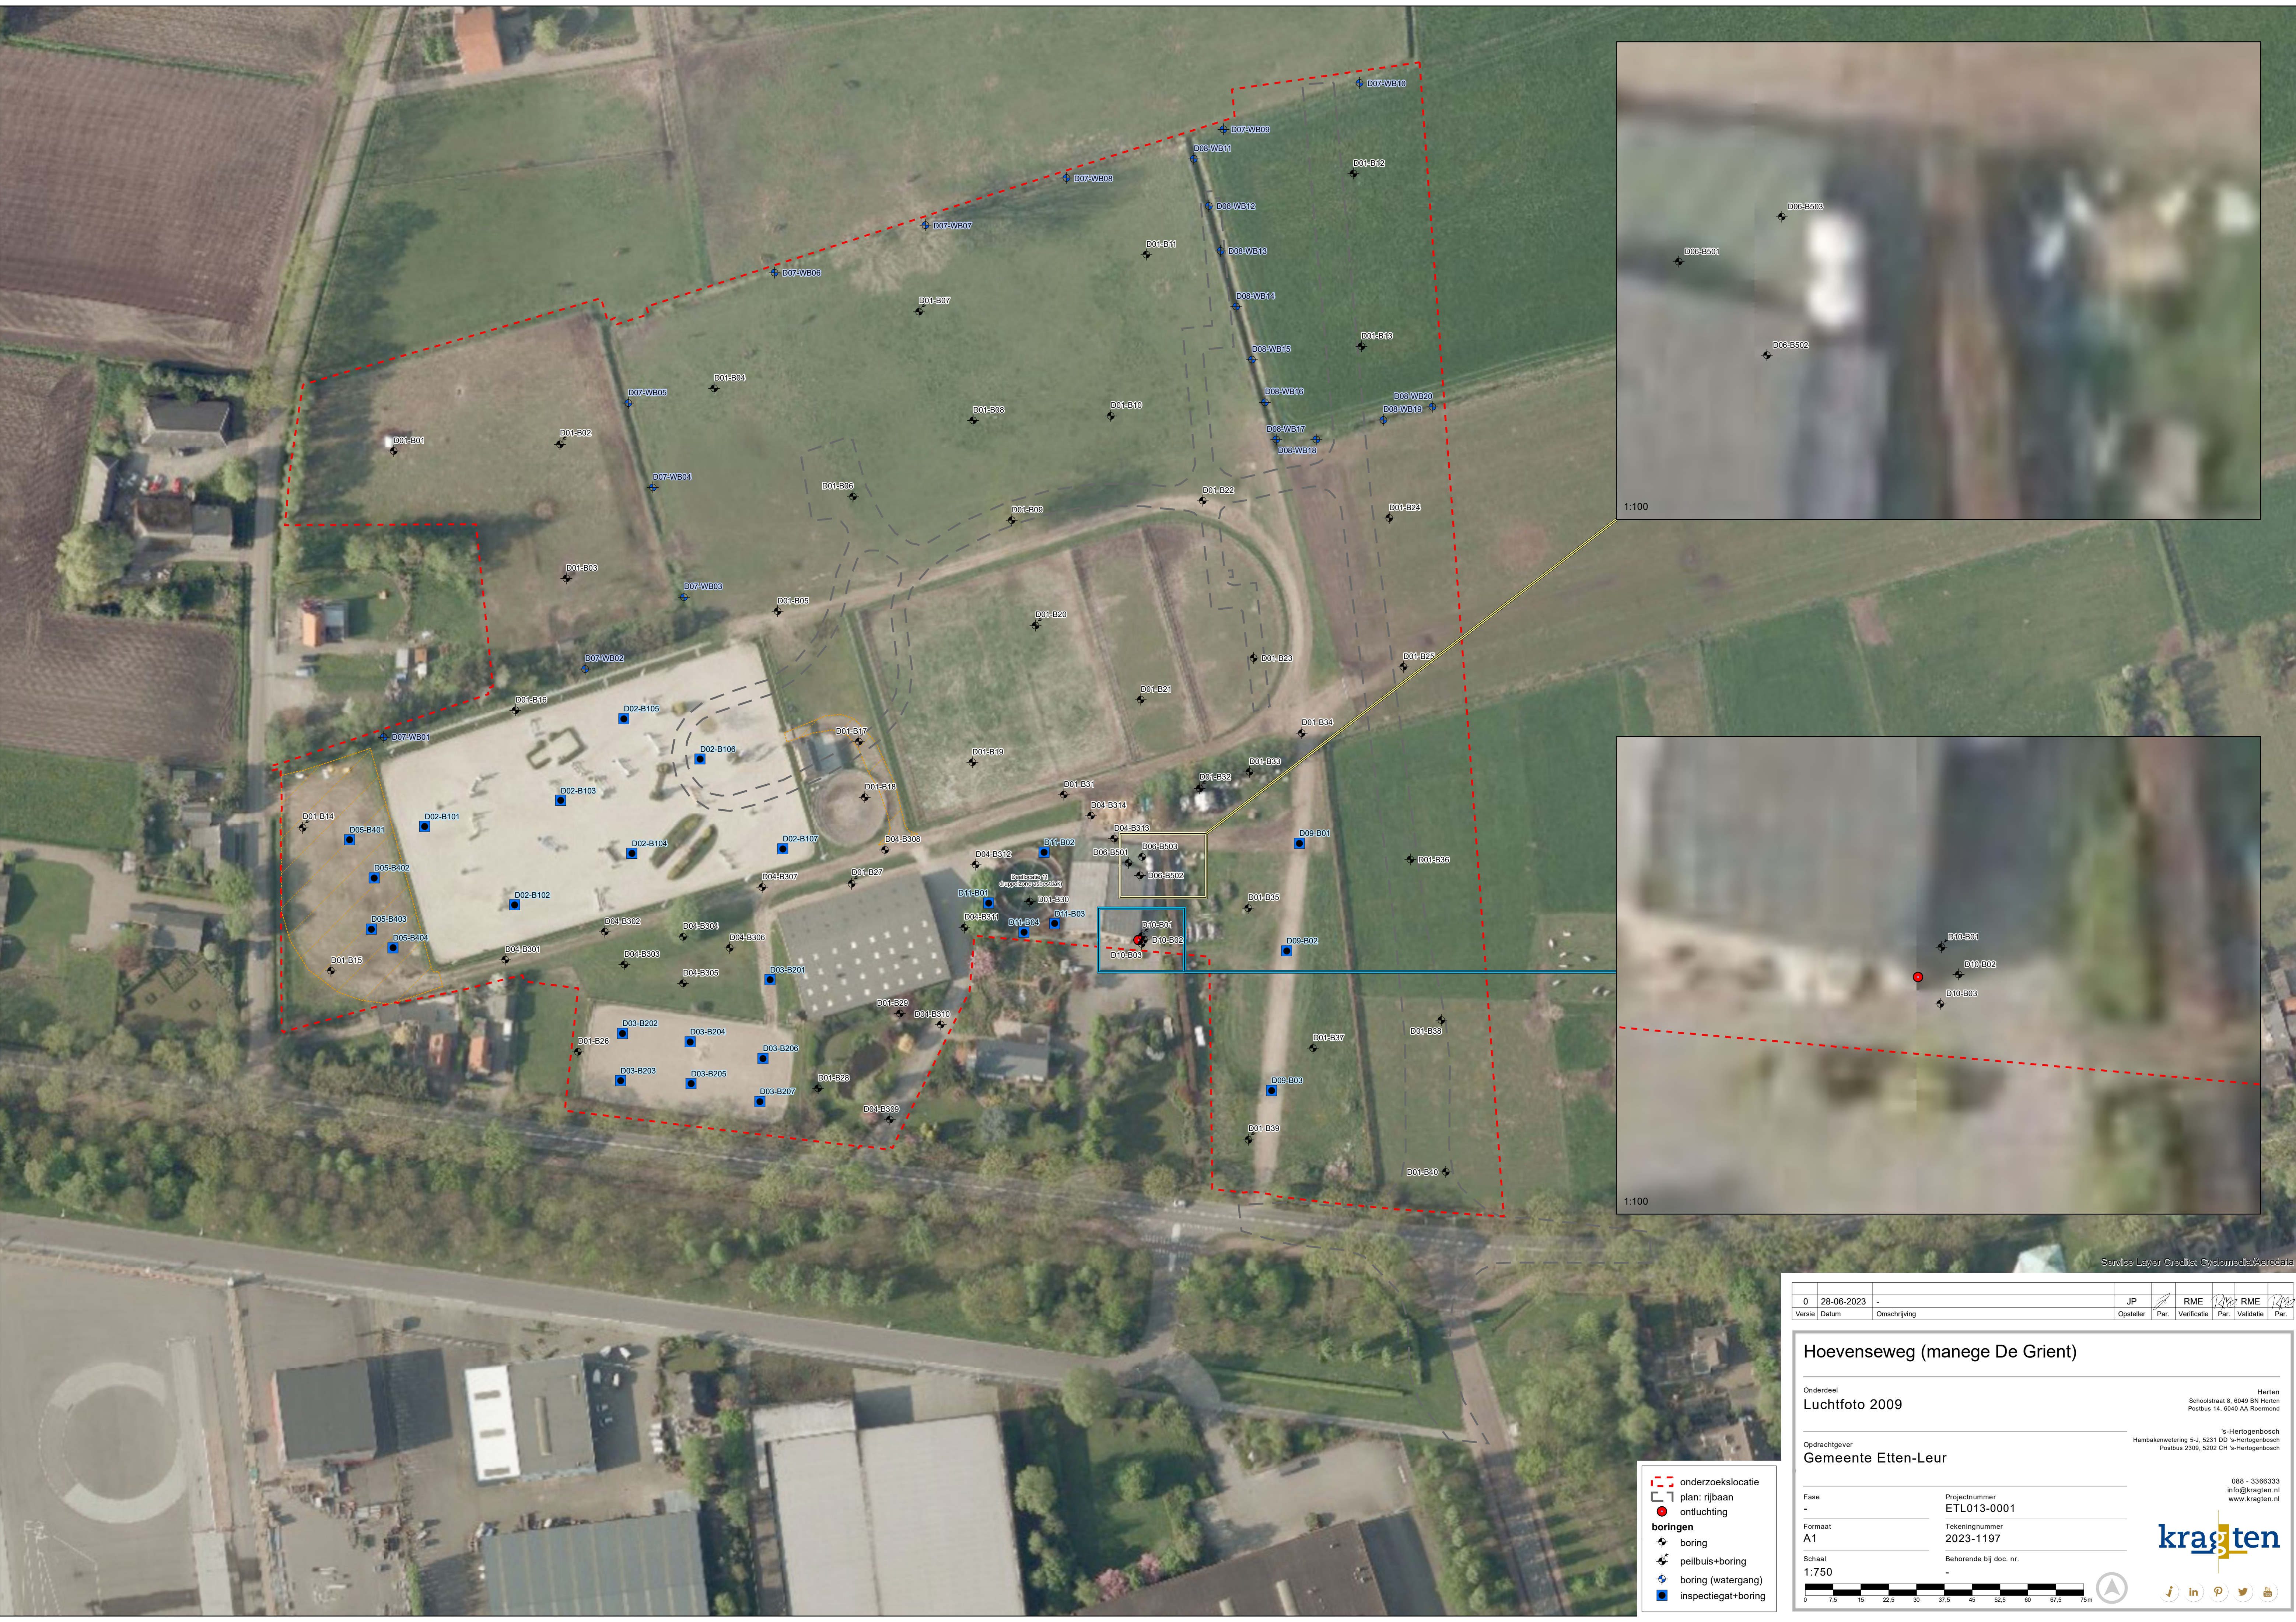
- Tekening Kragten met nummer 2023-1031 (tekening boorlocaties BGT)
- Tekening Kragten met nummer 2023-1196 (luchtfoto uit 2023 met boorlocaties)
- Tekening Kragten met nummer 2023-1197 (luchtfoto uit 2009 met boorlocaties)

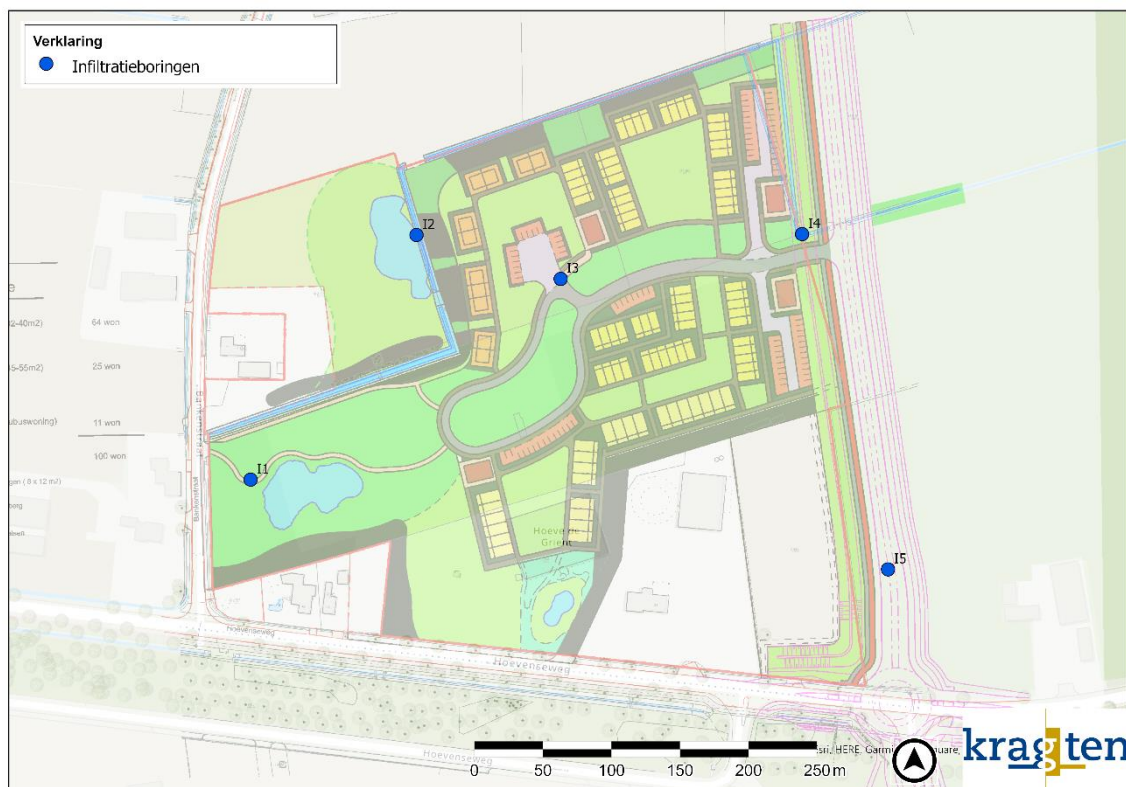
Figuur 1 locaties boringen en infiltratiemetingen

Om de mogelijkheden voor de omgang met hemelwater te onderzoeken is op het terrein een infiltratieonderzoek uitgevoerd. Tijdens het onderzoek zijn op vijf locaties grondboringen en infiltratiemetingen uitgevoerd tot ongeveer 2,8 m onder maaiveld (I01 t/m I05). De aangetroffen grondwaterstand op 14 juni 2023 ligt tussen 2 m en 2,8 m onder maaiveld. De locaties zijn weergegeven in Figuur 1.

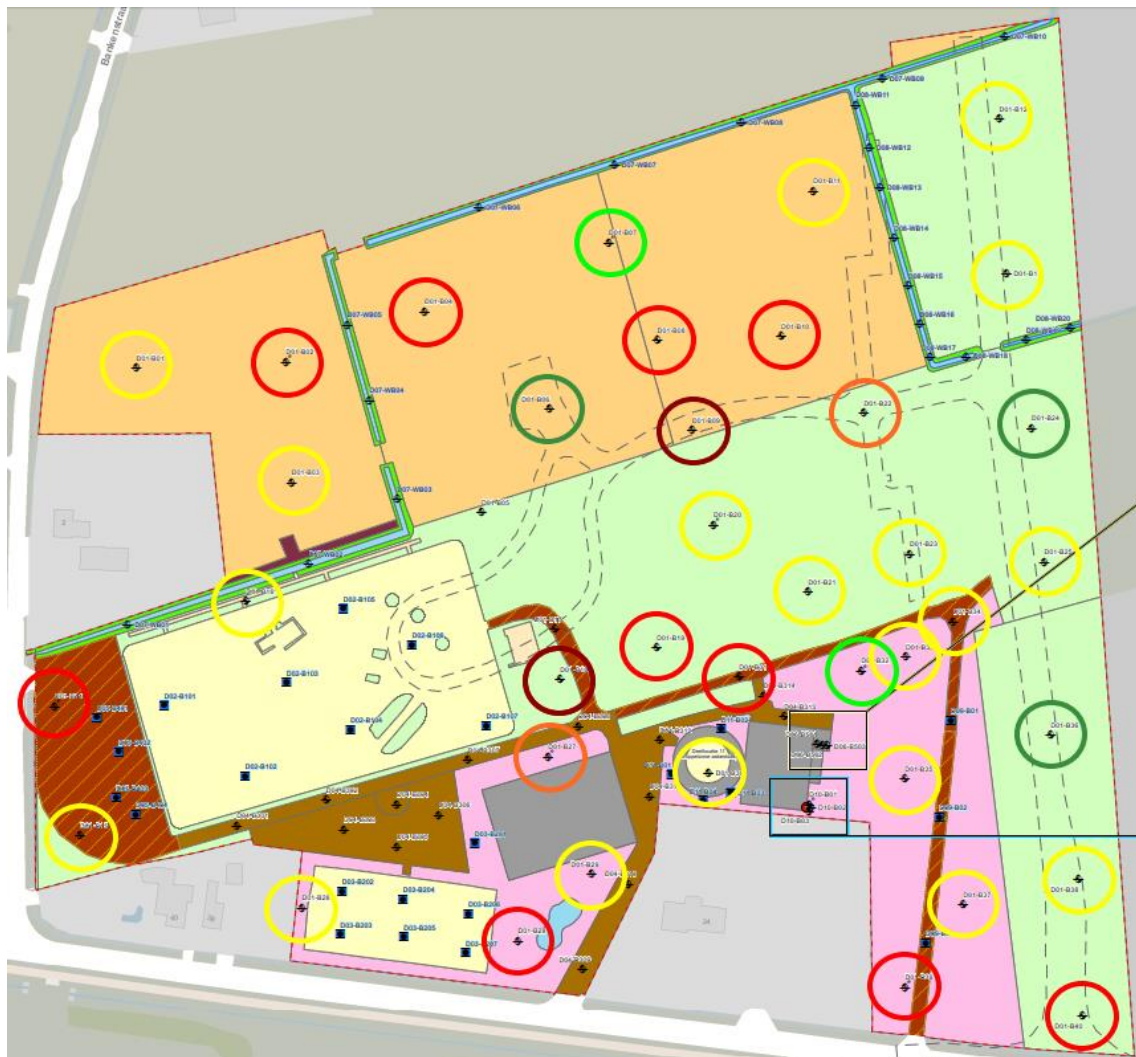
Figuur 2 De grondborings van het bodemonderzoek

De leemlaag bij de vijf grondboringen I01 t/m I05 waren heel verschillend. Om de leemlaag in het plangebied beter in kaart te brengen, is er ook gekeken naar de grondboringen van het bodemonderzoek (zie Bijlage 3). Bij het bodem onderzoek zijn meer metingen uitgevoerd, namelijk 40 metingen. De grondboringen zijn tot verschillende hoogtes uitgevoerd. In Figuur 2 is de locatie van leemlaag of het ontbreken van de leemlaag weergegeven in gekleurde cirkels. De toelichting van de cirkels is weergegeven in Tabel 3 met donkergroen geen leemlaag tot donkerrood/bruin een leemlaag dicht bij de bovengrond. Het laat zien dat een (donker)groene weergegeven cirkels dichtbij rode cirkels kunnen liggen. Dus het is belangrijk bij het kiezen van de locatie voor de infiltratie voorziening dat er goed wordt gekeken waar geen leemlaag ligt of vrij laag.

1. Op variërende dieptes is er een sterk zandige leemlaag aanwezig van 20 tot 100 cm dik, beginnend op 0,8 m onder maaiveld bij boring I01 tot beginnend bij 1,5 m onder maaiveld bij boring I05. De leemlaag ligt dieper in het meest oostelijk deel van het plangebied of is zelf helemaal niet aanwezig. Echter sommige boringen naar elkaar zijn vrij verschillende in de locatie van de leemlaag. Hierdoor is er een risico van schijngrondwaterstanden wanneer de bodem van een infiltratievoorziening boven de leemlaag ligt. Indien dit het geval is, kan de leemlaag ter plekke van de voorziening doorboord worden.
