**RAPPORT**  
**Verkennd bodemonderzoek**  
**Alphensebaan 34-36 te Gilze**

Aeres Milieu projectnummer AM15489

| Soort onderzoek | : Verkennd bodemonderzoek |
| Adres onderzoekslocatie | : Alphensebaan 34-36 te Gilze |

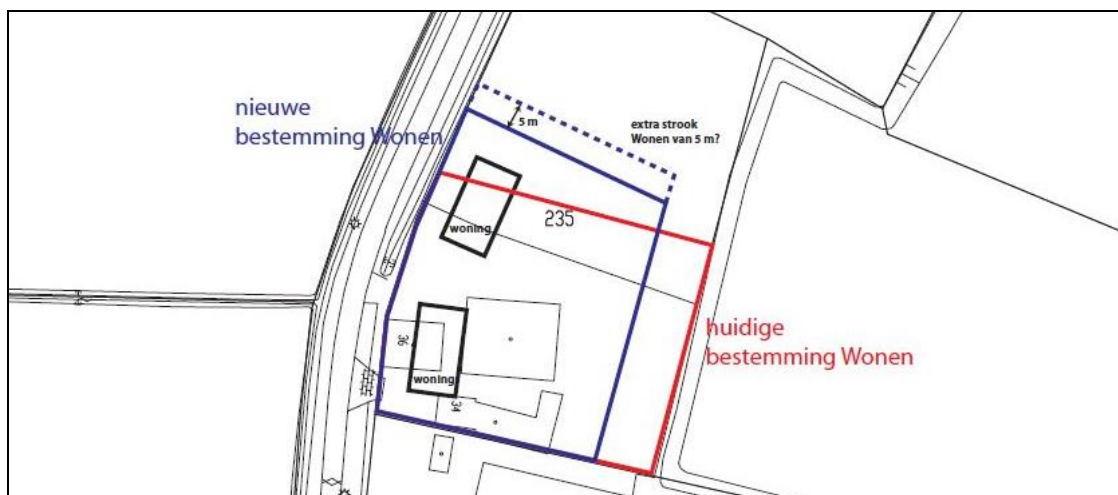
Afbeelding 1: Verbeelding van het plangebied met de huidige bebouwing en de toekomstige bebouwing (dik omlijnd). Het plangebied is aangegeven met het blauwe kader (bron schets: aangeleverd door de opdrachtgever).

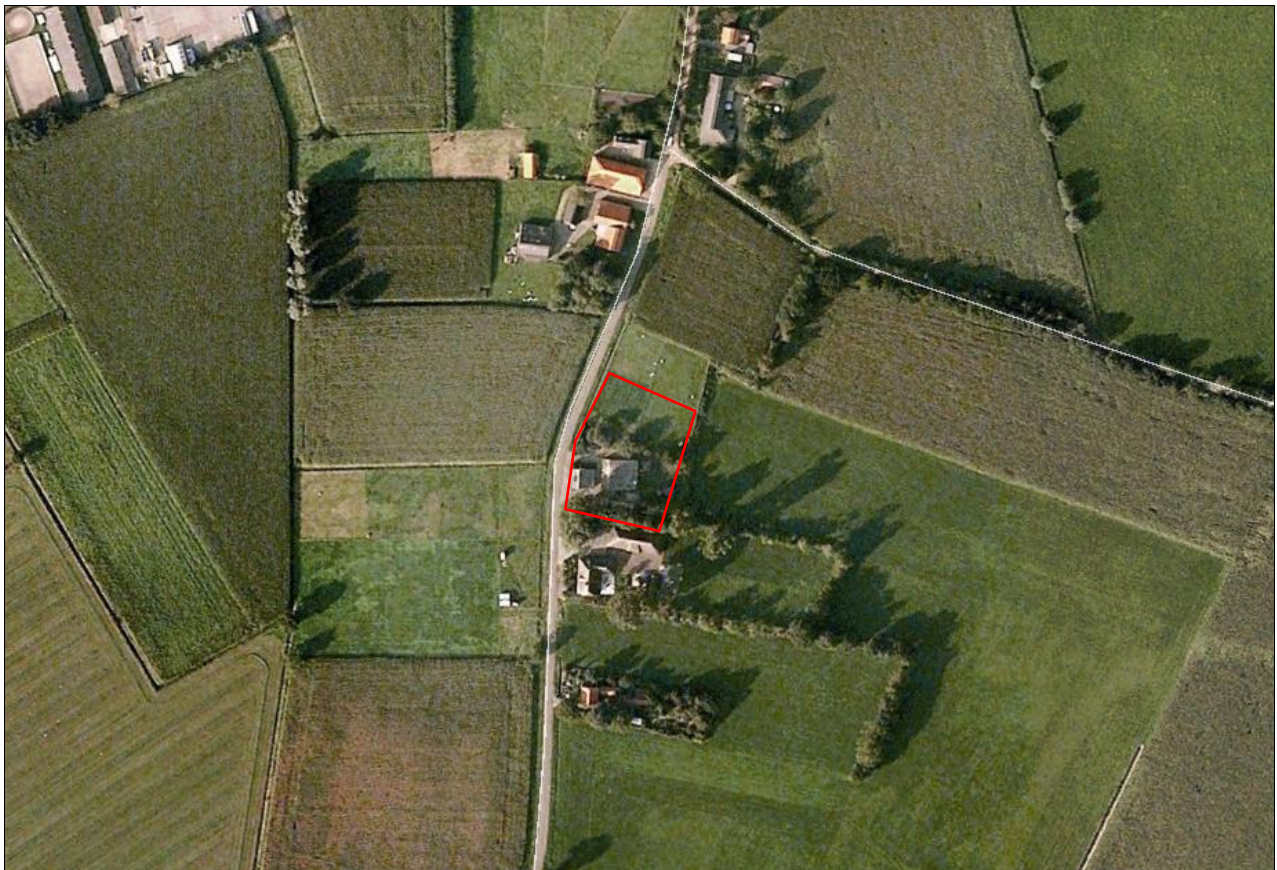
Afbeelding 2: globale begrenzing onderzoekslocatie (Bron luchtfoto: Google Earth)

Op onderstaande luchtfoto is de globale begrenzing van de onderzoekslocatie weergegeven.

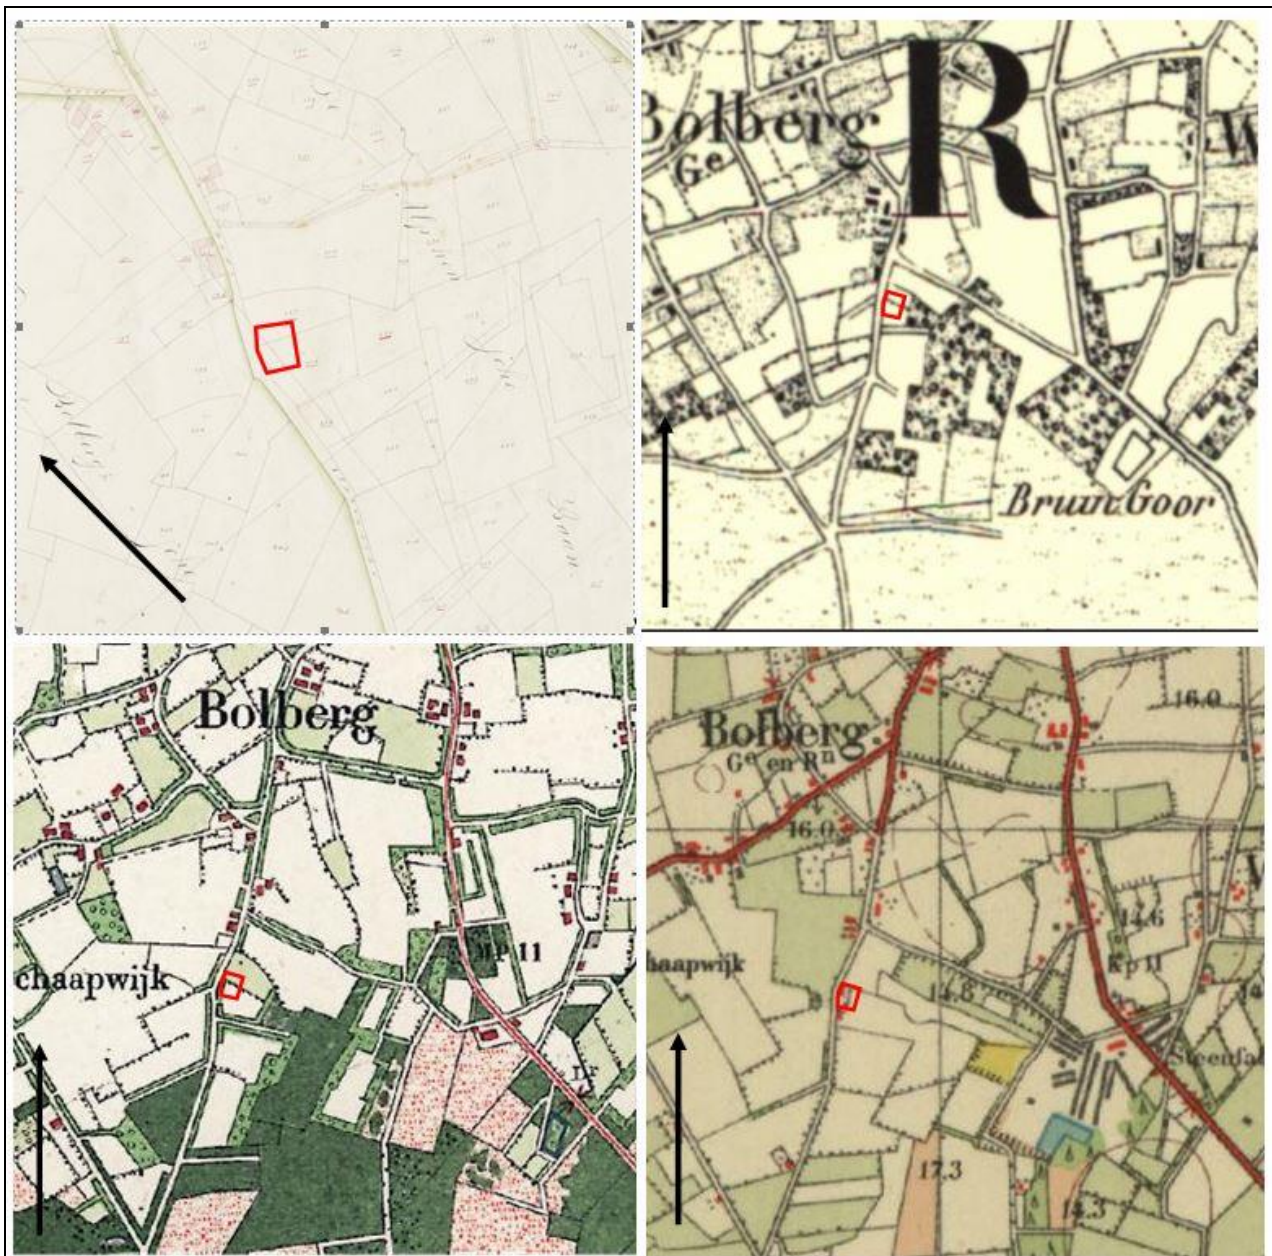
Op het minuutplan uit het begin van de 19<sup>e</sup> eeuw (afbeelding 3)<sup>1</sup> is de Alphensebaan al een bestaande weg. Aan deze weg zijn kleine bebouwingsclusters te zien die zich voornamelijk aan de splitsingen bevinden. Direct ten noorden van het plangebied zijn enkele gebouwen (boerderijen) aanwezig aan de splitsing van de Alphensebaan met de ook al bestaande zijweg Alphenseweg. Het plangebied zelf is onbebouwd en maakt onderdeel uit van enkele ongelijkvormige percelen. Uit de Oorspronkelijke Aanwijzende Tafels (OAT)<sup>2</sup> behorende bij het minuutplan, staat vermeld dat het noordelijke deel van het plangebied in een weilandperceel ligt en het zuidelijke deel in een bouwlandperceel.

Op de kaarten uit 1853 en uit 1903 is een soortgelijke situatie te zien. Het plangebied blijft onbebouwd. Het noordelijke deel bestaat uit weiland en het zuidelijke uit bouwland. Direct ten oosten is een bosgebied te zien. Ten noordwesten en noorden staan bebouwingsclusters aangegeven die onderdeel zijn van het gehucht Bolberg.

De kaart uit 1953 laat zien dat de percelering is veranderd. Binnen het plangebied is nu een gebouw aanwezig. Het gaat hier waarschijnlijk om het huidige woonhuis Alphensebaan huisnummer 36. Ook direct ten zuiden van het plangebied staat een gebouw aangegeven.

Afbeelding 3: geraadpleegde historische kaarten uit respectievelijk 1811-1832, 1853, 1913 en 1953, met in het rood het plangebied aangegeven (bron: kadaster.nl)

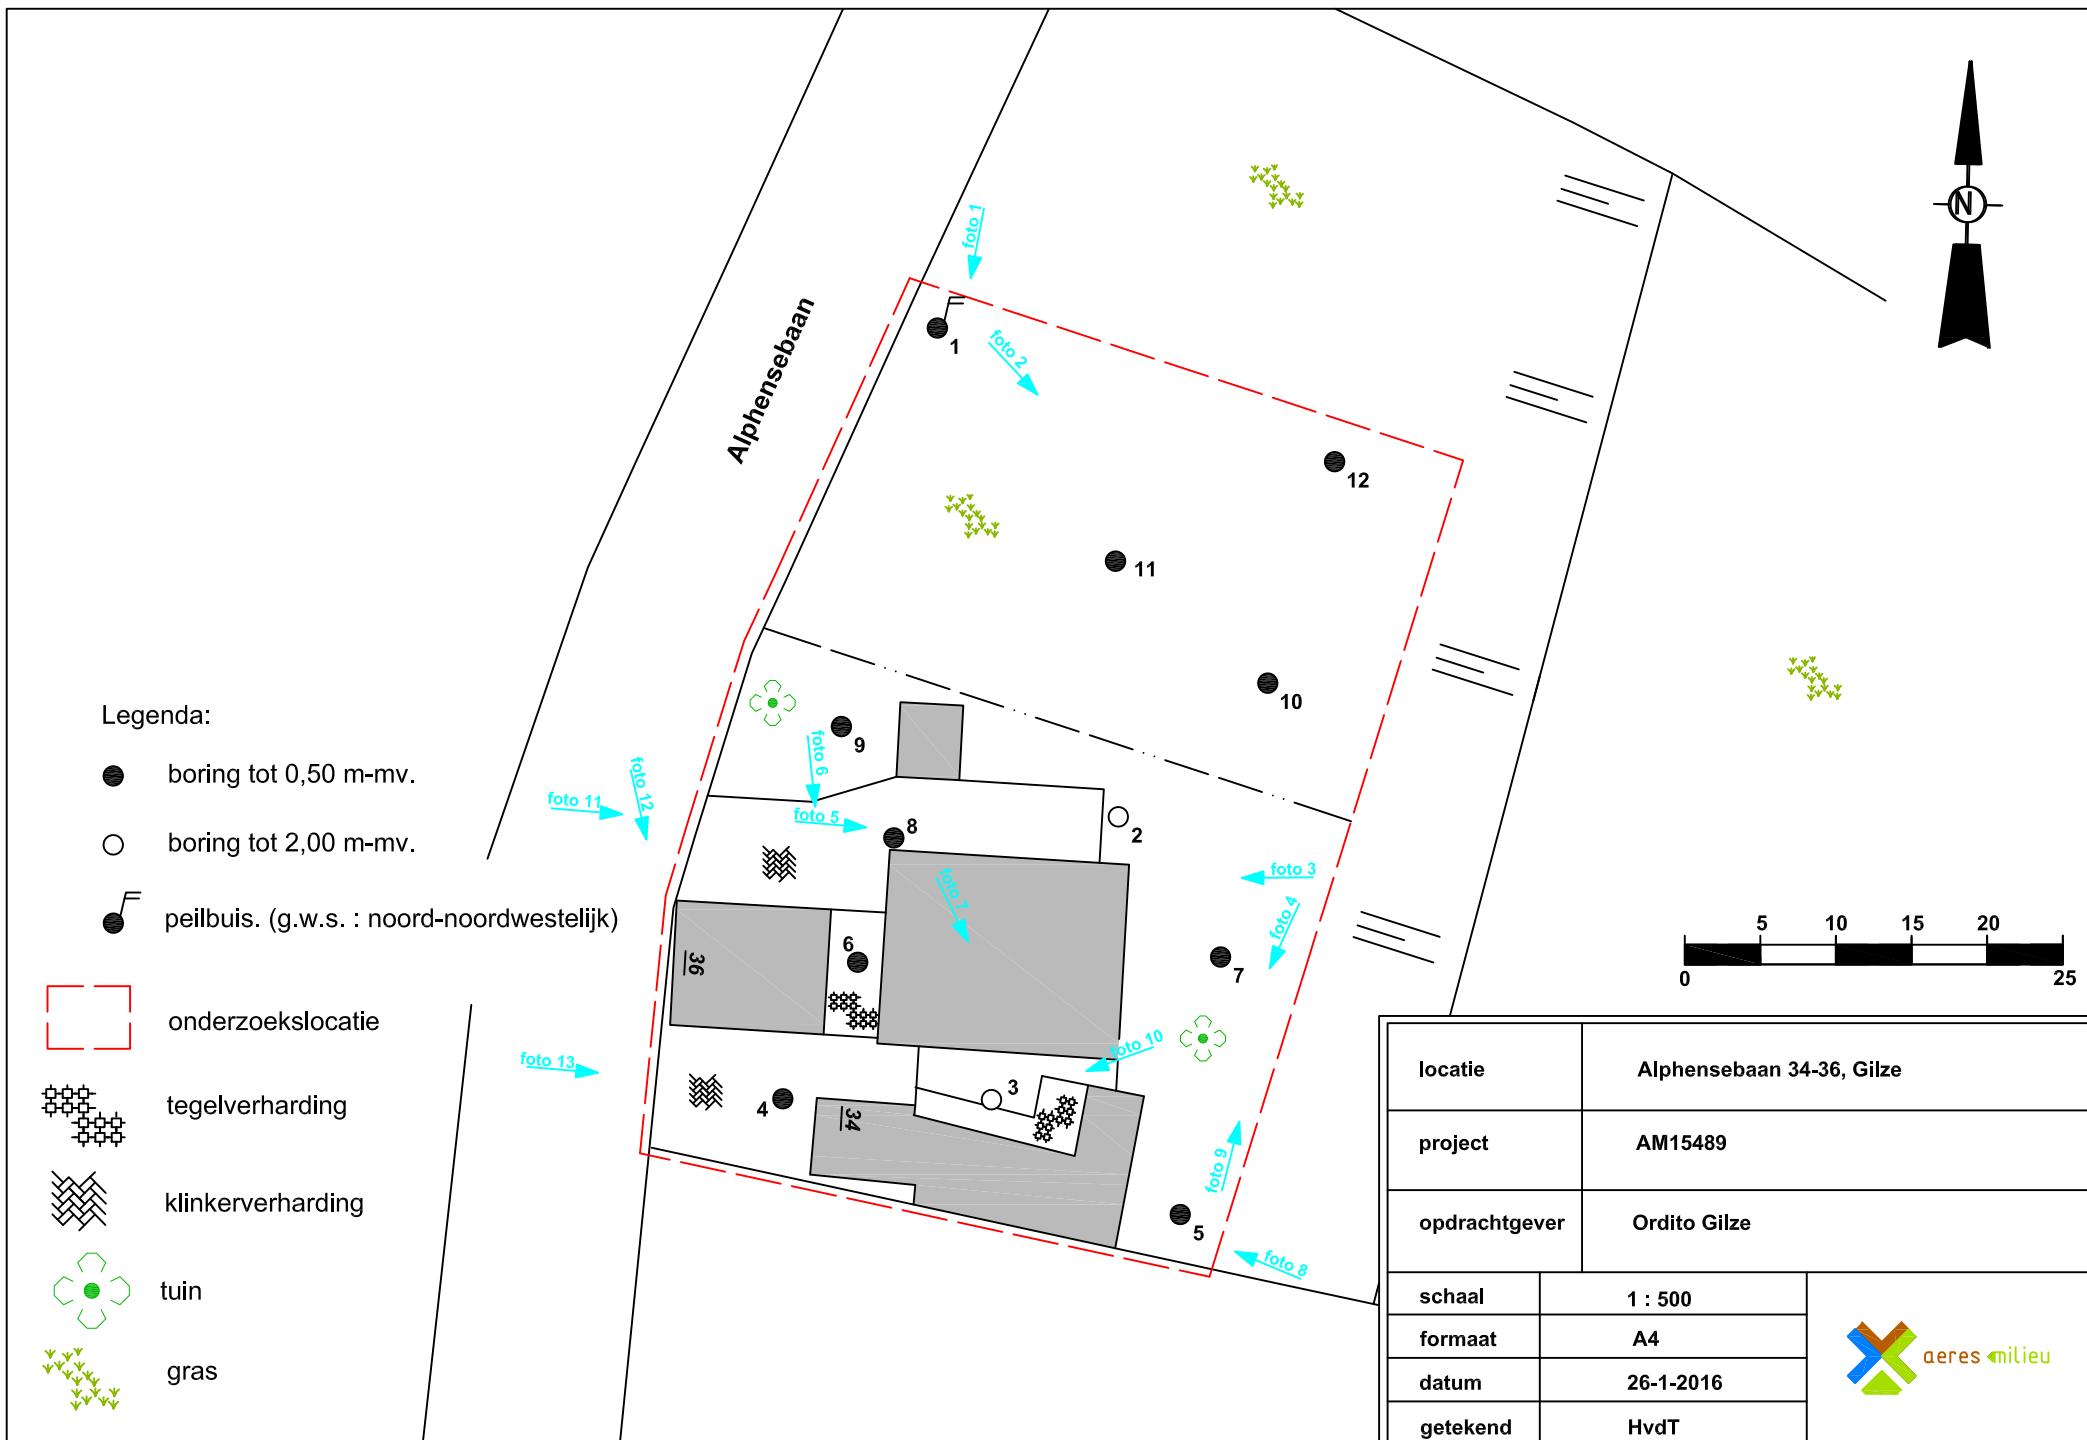
Situatietekening onderzoekslocatie met boorpunten

De boringen zijn verricht met behulp van de Edelmanboor ( $\varnothing$  7 of 10 cm). Zie voor de boorpuntlocaties bijlage 3.
