## Landschappelijk inpassingsplan Biestraat 3

Landschappelijke inpassing - Biestraat 3 - Gilze - 17 mei 2021

Adriaan en Rianne van Hoek willen op hun eeuwenoude boerderij de bestaande agrarische bestemming omvormen naar een recreatieve bestemming. Ze willen het cultuurhistorisch erfgoed zo goed mogelijk behouden en benutten om er een mooie plek van te maken voor verblijfsrecreatie. Hoewel de boerderij nu al landschappelijk ingepast is en mooi in het groen ligt, willen ze ook op de aanliggende gronden de natuur- en landschapswaarden verhogen. Dit maakt de omgeving interessanter voor de gasten, maar het kan ook voor bewoners uit Gilze een toevoeging zijn aan het bestaande ommetje Klein Heike - de Hondskoije. Een eerdere versie van dit plan was nog een verkenning van de landschapswaarden en een visie op de inrichting van het landchap. Hier is het plan uitgewerkt tot een landschappelijke inpassing, die als verplicht onderdeel is opgenomen in de ruimtelijke onderbouwing voor de bestemmingsplanwijziging.

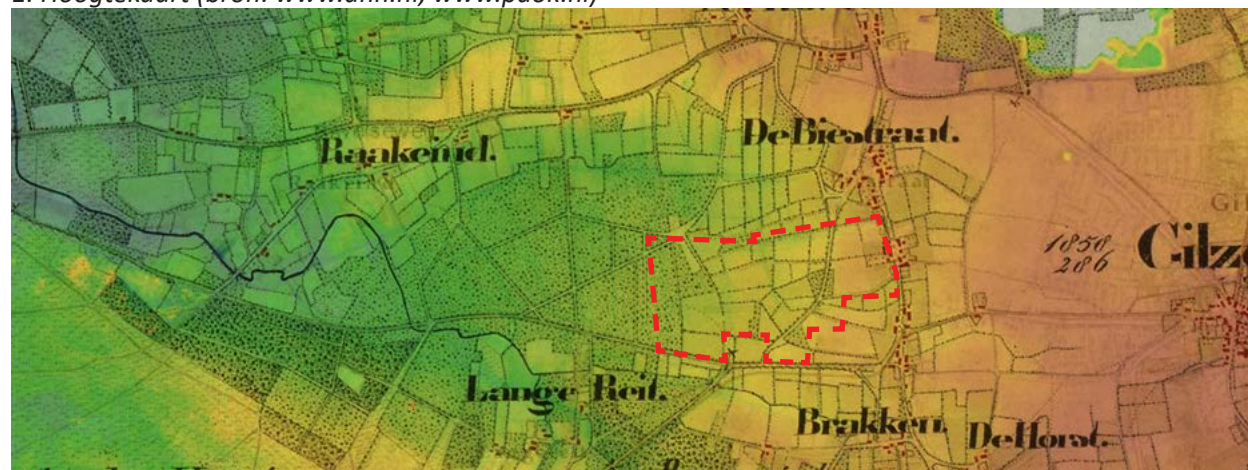
2. Hoogtekart gecombineerd met historische kaart 1836-1846 (bron: [www.ahn.nl](http://www.ahn.nl), Historische Atlas 1835-1846)

De boerderij aan de Biestraat 3 ligt op de overgang van een hogere dekzandrug en de rand van een beekdal (zie fig.1). Gilze is ook ontstaan op de oostzijde van deze dekzandrug. Aan de beekdalzijde lagen de nattere hooilanden. Op de hogere gronden onstonden akkers. Deze dorpsakkers (Steenakkers, Strijpenakkers) bleven open. De randen werden omheind met hagen en houtwallen om het vee binnen, en het wild buiten te houden. Aan de buitenranden van de akker lagen de boerderijen als een 'krans' om de akker heen. Dit principe wordt ook wel kransakkerdorp genoemd. Het bijbehorende akkercomplex heette 'de Biestraatsche Toren' (zie figuur 3). Deze naam houdt waarschijnlijk verband met de lange smalle vorm van het complex. De verderop en lager gelegen weidegronden werden de 'Biestraatsche Weiden' genoemd.

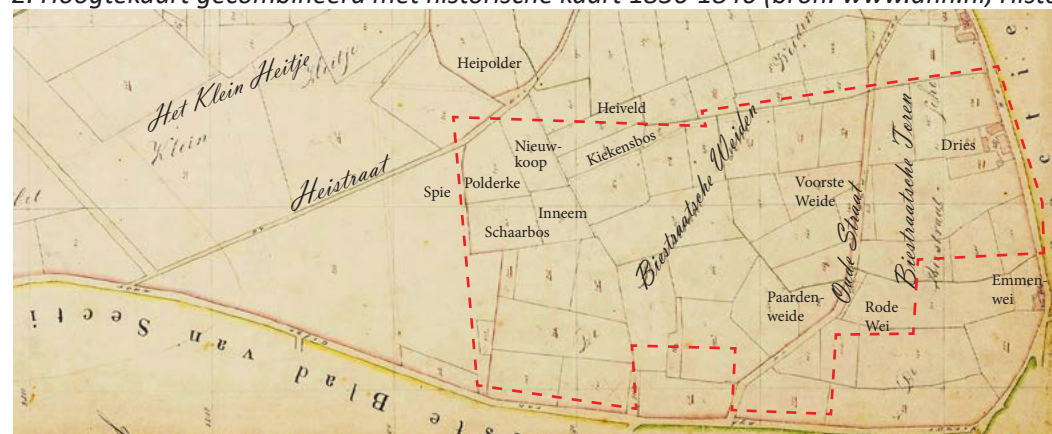
3. Uitsnede kadasterkaart omstreeks 1830 met veldnamen (bron: Reg. Archief Tilburg, J.Hoevenaars en Christ Buiks)

Op de topografische kaart van 1934 (fig.4) is nog goed het oude stratenpatroon te zien. Langs de achterzijde van de boerderij aan de Biestraat ligt de Oude Straat (fig. 3). De betekenis van de naam is onbekend.

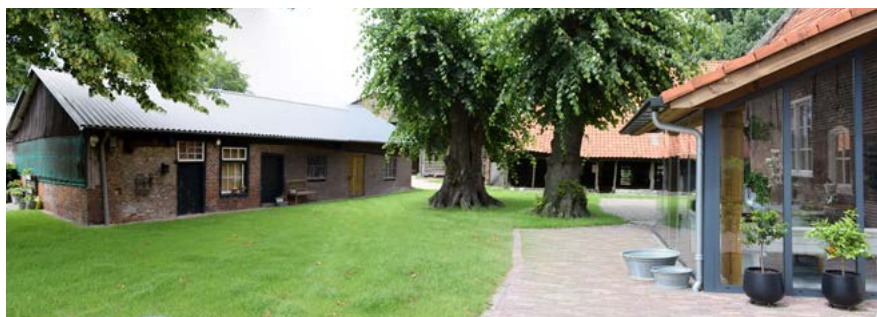
7. Foto zicht op historisch erf

Het hoofdgebouw van de boerderij is van het type langgevelboerderij. Vroeger stond het vee in het zelfde gebouw als waar het boerengezin woonde. Het jaartal boven de deur geeft aan dat deze boerderij in 1785 is gebouwd. Maar de bewoning van dit erf gaat zeker terug tot 1456 (Cijnsboeken van de Heeren van Breda, uit onderzoek J. en C. Hoevenaars ). Waarschijnlijk dateren de Vlaamsche schuur en het schop ook uit deze periode. Dit is ook te zien op de oude kaarten vanaf 1750 (Fig. 9, 10 en 11). Het schop is een kleinere schuur voor diverse doeleinden zoals bijvoorbeeld de schaapskudde. Deze drie gebouwen vormen samen een ensemble dat een karakteristiek erf vormt. Tezamen met de 3 oude lindes geeft dit een historisch sfeerbeeld (Fig.7).

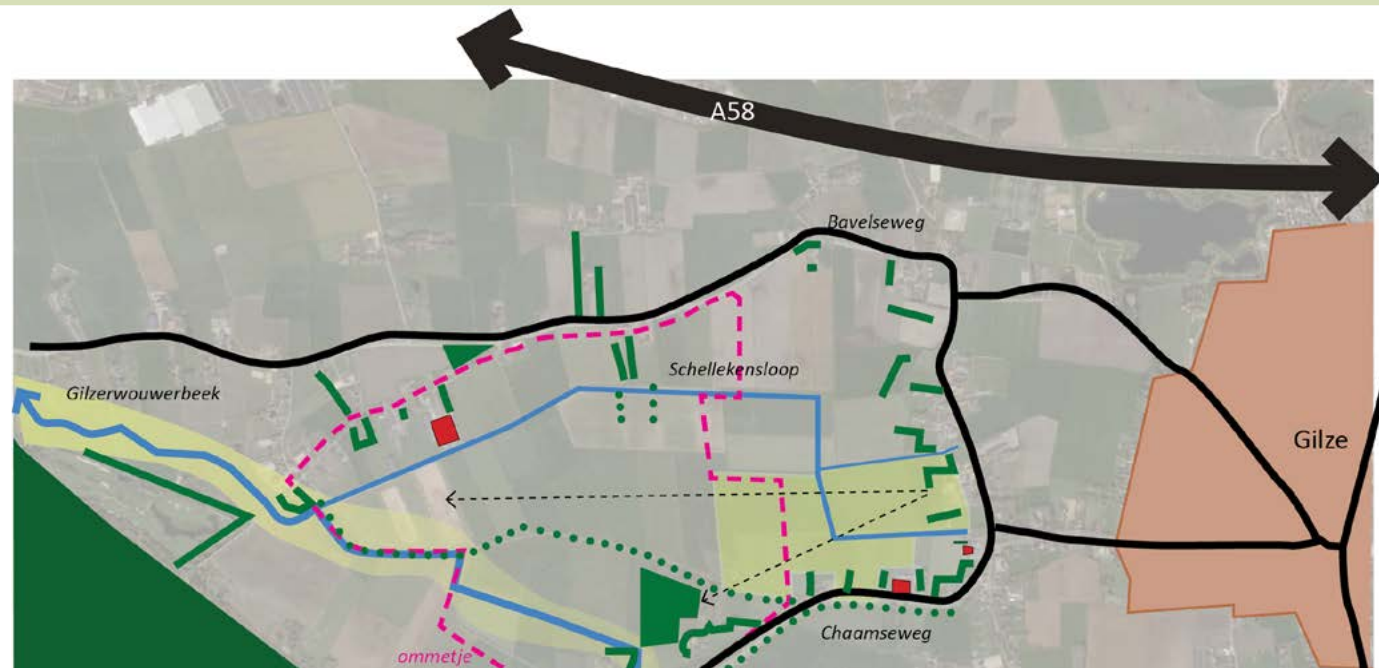
12. Natuur- en landschapswaarden

Met de ruilverkaveling zijn veel natuurwaarden verdwenen. Een kleinschalig akkerlandschap heeft veel verschillen in open en dicht, nat en droog, waardoor het aantal verschillende planten- en diersoorten ook groot is. Door enkele kleinschalige landschapselementen terug te brengen wordt de biodiversiteit vergroot.

Het gebied grenst niet direct aan ecologisch waardevolle elementen en er zijn geen specifieke doelsoorten beschreven. Struweelvogels zijn wel als doelsoorten vanuit het landschapsontwikkelingsplan genoemd voor dit gebied (Gilze en Rijen, 2006). Ten zuiden van het plangebied ligt de Gilzerwouwerbeek. Hiervoor zijn plannen om deze natuurlijker in te richten. Hierin worden ook doelsoorten genoemd als de grote modderkruiper en de boomkikker. Ook kunnen er kleine zoogdieren voorkomen. Deze zijn gebaat bij opgaande begroeiing, zoals struweel, hakhoutbosjes e.d. en de aanwezigheid van poelen. De watergangen monden via de Schellekensloop (Cleinje Reijt) uit in de Gilzerwouwerbeek en kunnen een verbinding vormen voor deze diersoorten.

Op het erf van de boerderij zijn veel groene elementen aanwezig die deze natuurwaarden versterken, zoals houtwallen en monumentale bomen.

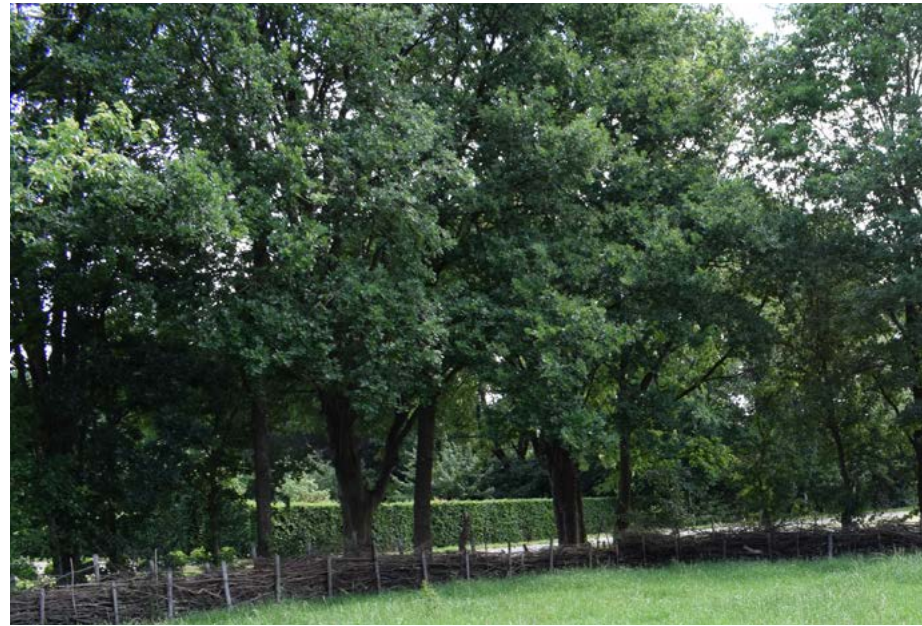
17. Bestaande volwassen houtwal en schansen ten zuiden van boerderij

Een bestaande omheining is gemaakt van gesnoeiide takken. Dit is ook een cultuurhistorisch gebruik. Hiervan maakten ze vroeger omheiningen om de boerderij te beschermen, ook wel **schansen** genaamd.

De bestaande houtwallen rondom het erf zijn in verschillende perioden aangeplant en zorgen nu voor een volwassen groene aankleding van het erf waar veel diersoorten kunnen leven en schuilen. Deze zijn erg waardevol, ook voor het aanzicht vanaf de Biestraat. Omdat ze niet periodiek gekapt worden noemen we ze hierna bossingel.

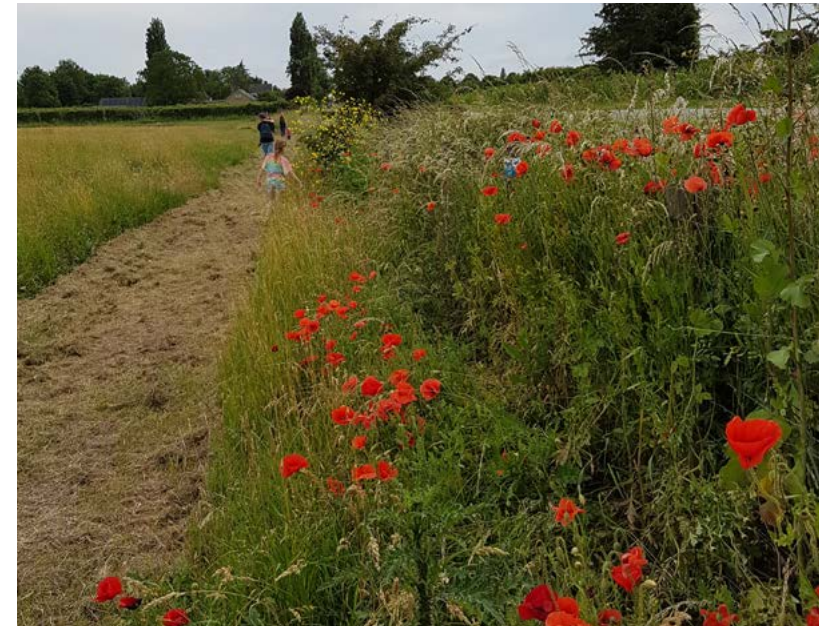
18 Bloemrijke randen

Een deel van de weideranden wordt ingezaaid met een bloemrijk graslandmengsel. Door het te verschralen (jaarlijks maaien en afvoeren) ontstaat een bloemrijk grasland, dat weinig beheer nodig heeft. Hierin leven veel inheemse planten die belangrijk zijn voor insecten. Daarnaast is het een mooi beeld voor recreanten om een bloeiende bloemenweide te zien.

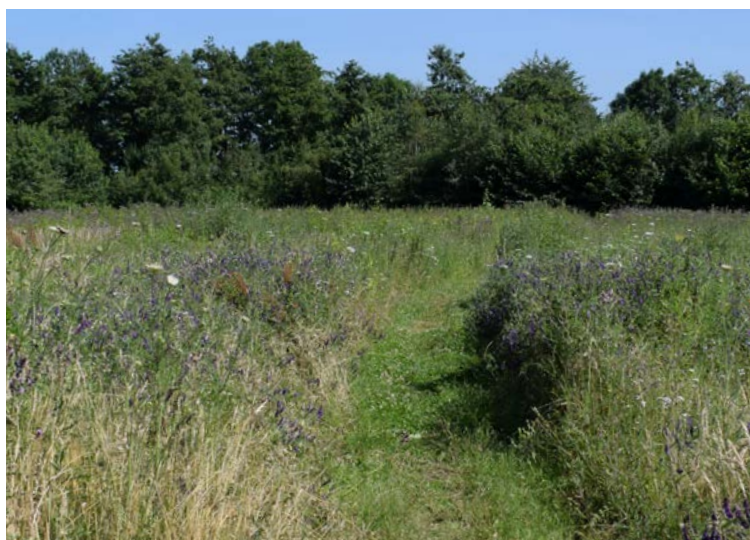
28. Referentiebeeld bloemrijke randen met maaipad

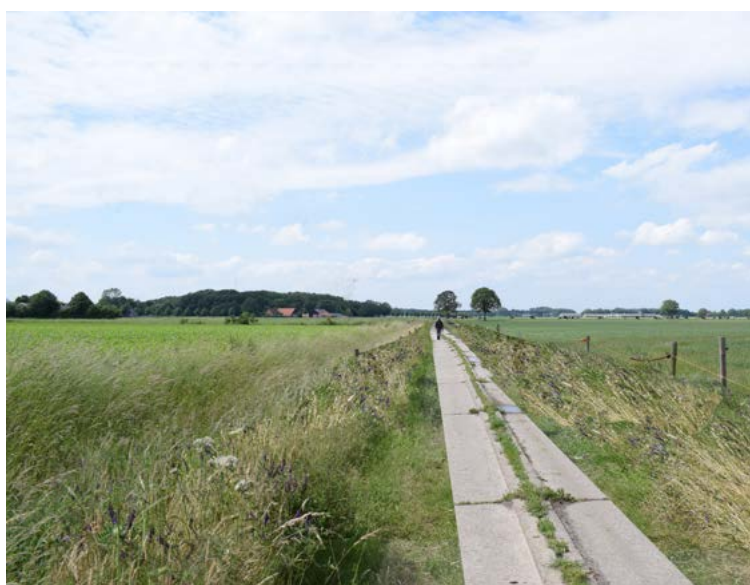
30. Stouwpad met bloemrijk grasland

Het voormalige stouwpad waar de koeien over hebben gelopen wordt ingericht als openbaar wandelpad en sluit aan op het ommetje Klein Heiken - de Hondskoijen. Hiermee vormt het een belangrijke wandelverbinding tussen de Oranjestraat in Gilze en het buitengebied.

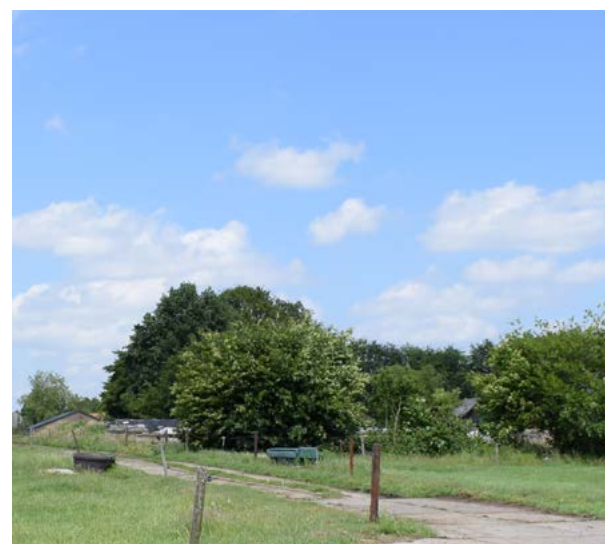
27. Bestaande bossingel en stouwpad

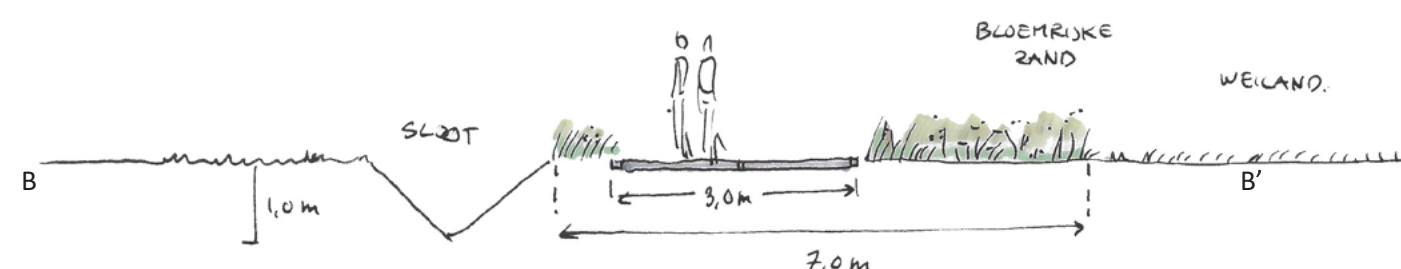
32. Doorsnede B-B': openbaar wandelpad voormalig stouwpad met bloemrijke rand 3m

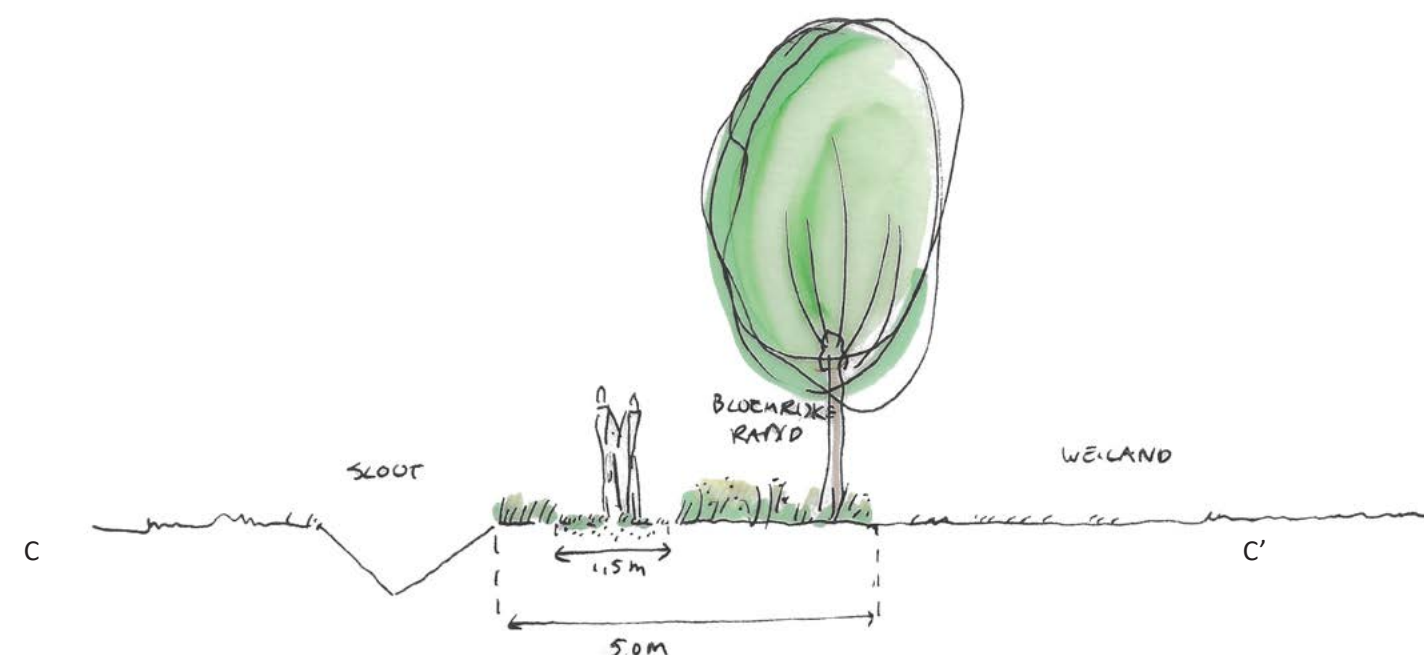
33. Doorsnede C-C' Wandelroute tbv gasten: maaipad in strook bloemrijke randen van 5 m en knotwilg

Daarnaast wordt ook een rij knotwilgen aangeplant langs de sloot. Knotwilgen zijn ook voor de natuur waardevol, vooral als ze ouder worden kunnen allerlei dieren in de holtes schuilen, zoals uilen en vleermuizen. Wilgen bloeien heel vroeg al waardoor ze ook heel waardevol zijn voor bijen in het vroege voorjaar.

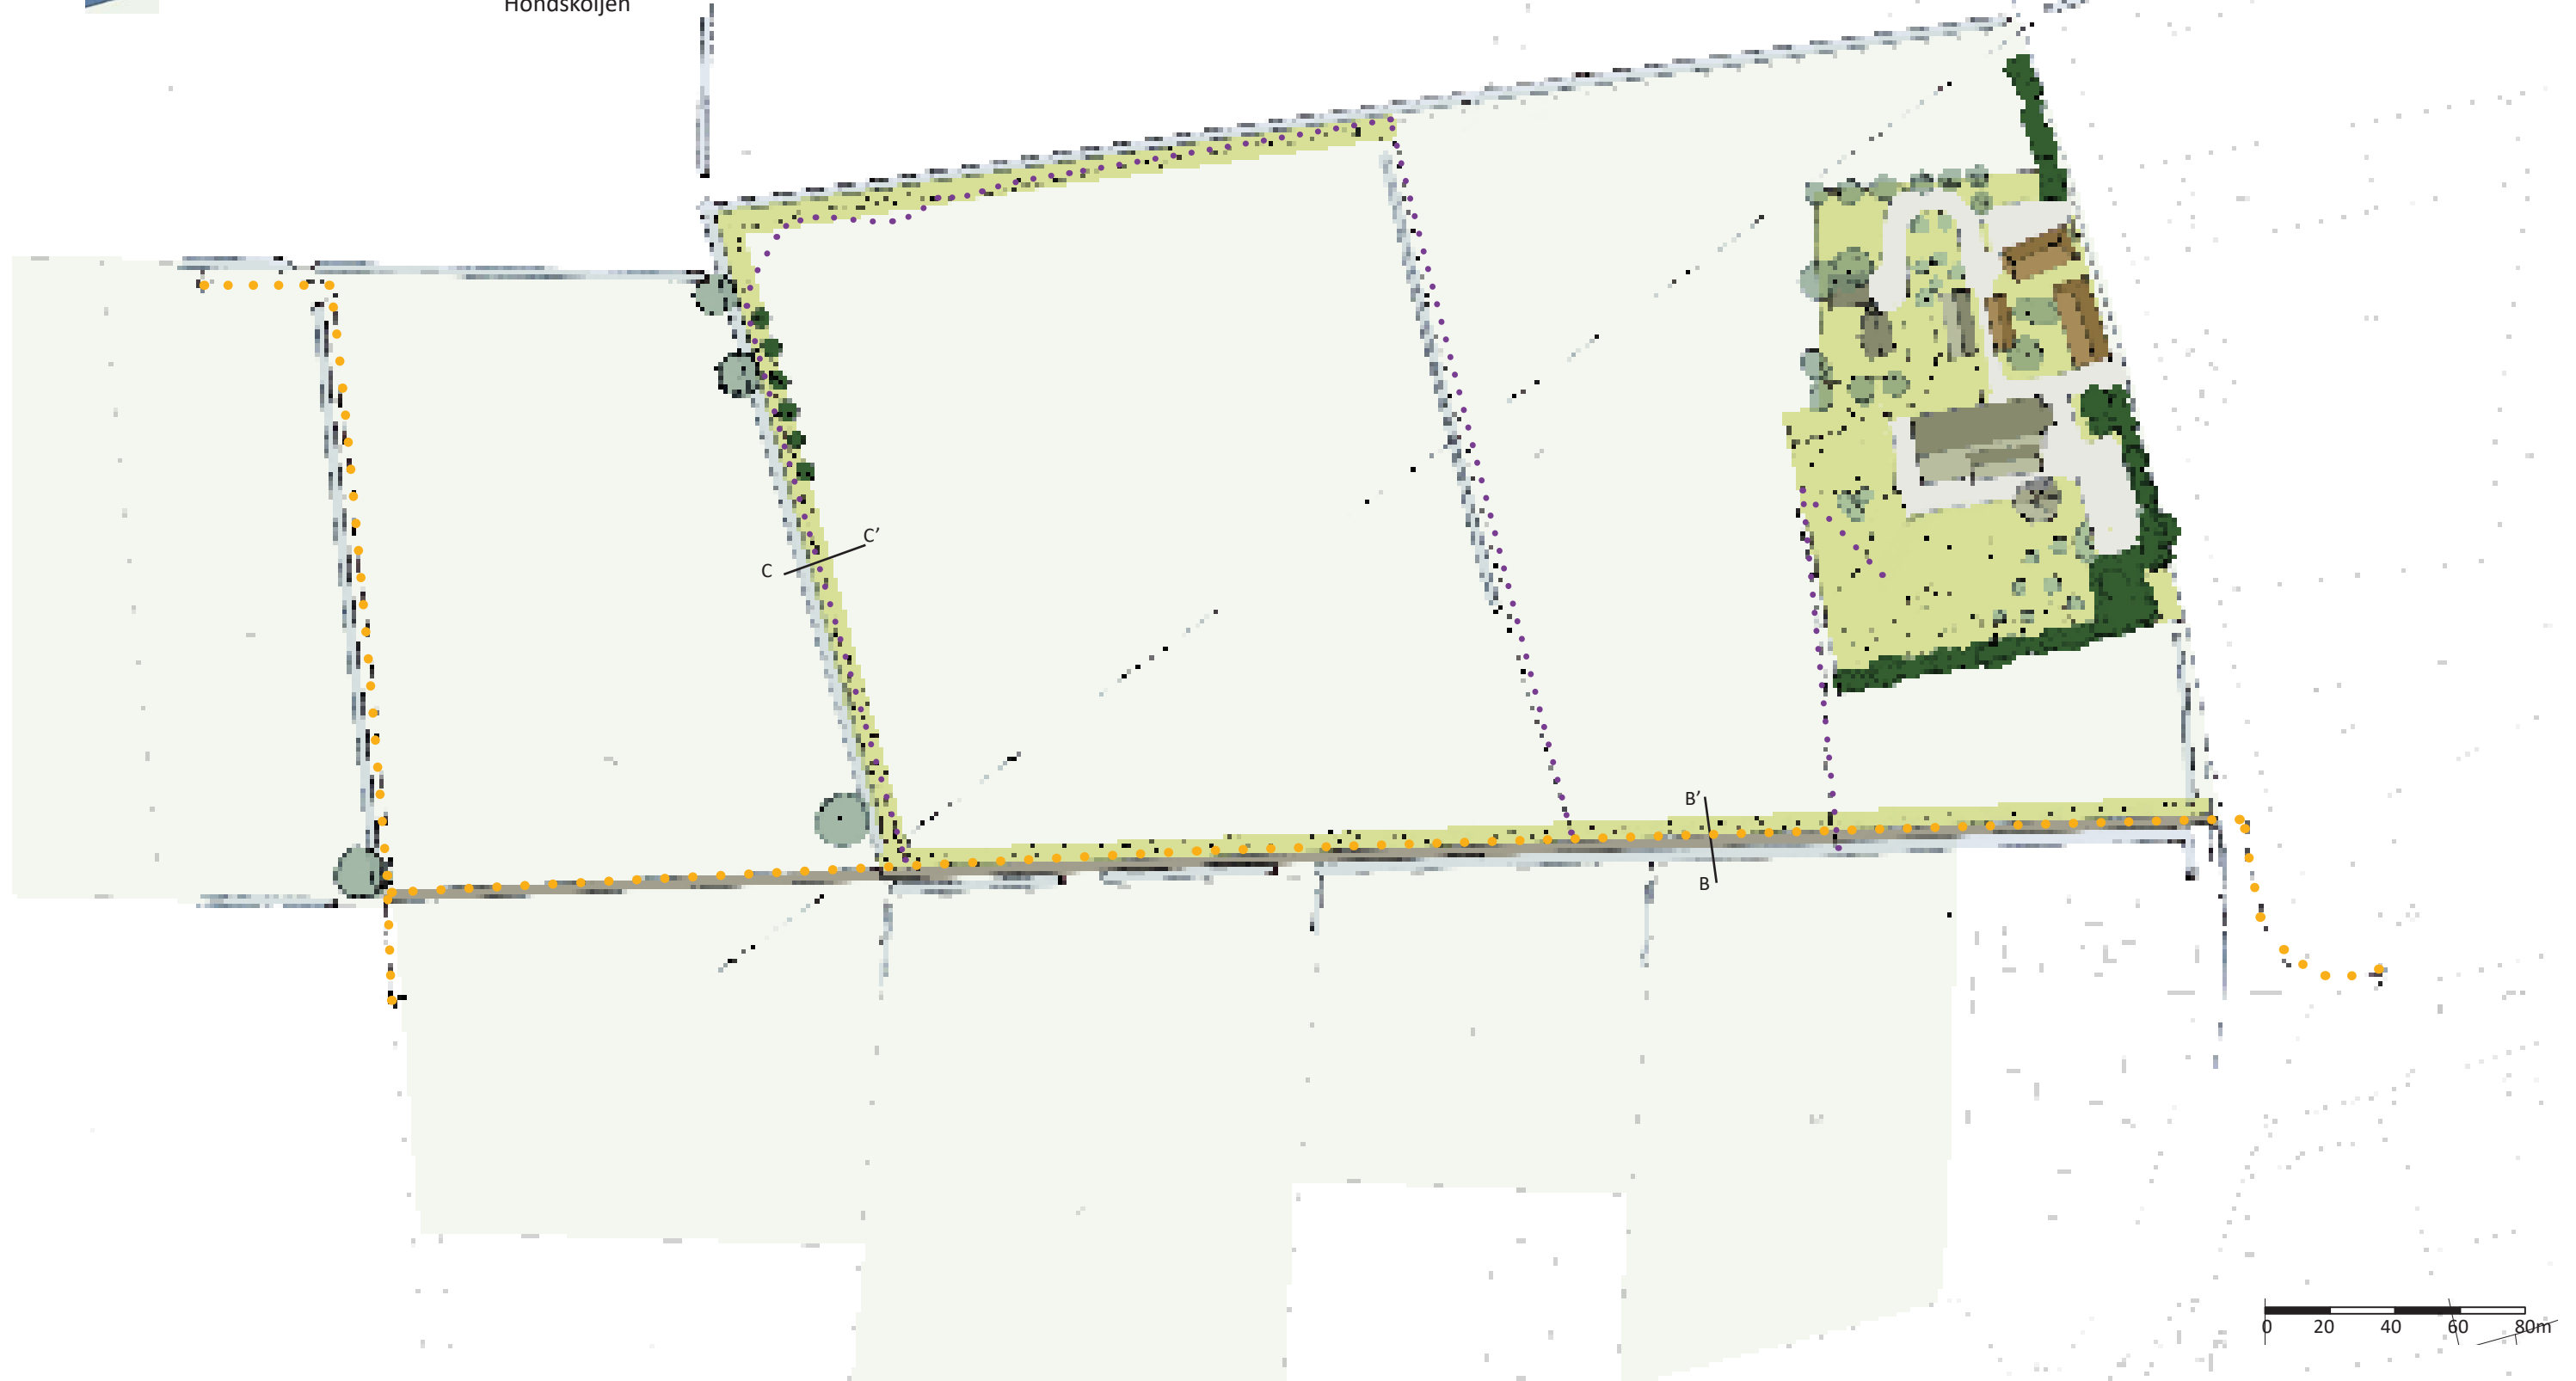
34. Landschappelijke inpassing

| | bestaande bossingels | | bestaand stouwpad handhaven |
| | knotwilgenrij | | wandelroute gasten |
| | bloemrijke rand | | wandelroute ommetje Hondskoijen |

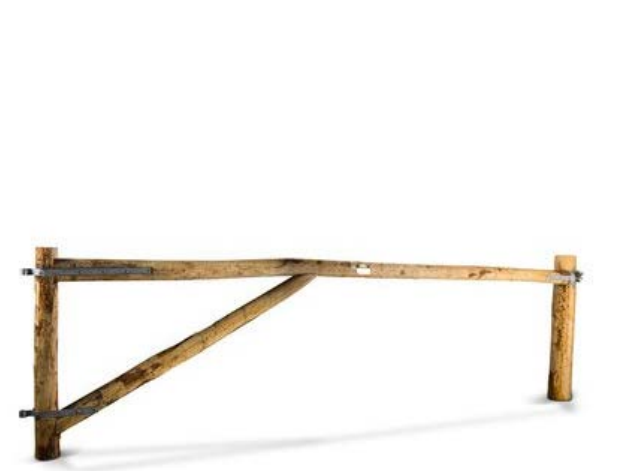
35. Kastanje slagboom draaiport 500 cm scharnierend (leverancier: Van Vliet. [www.duurzaamhout.nl](http://www.duurzaamhout.nl))
