**RAPPORT**  
**Verkennd bodemonderzoek**  
**Horst 58 te Gilze**

Aeres Milieu projectnummer AM16016

| Soort onderzoek | : Verkennd bodemonderzoek |
| Adres onderzoekslocatie | : Horst 58 te Gilze |

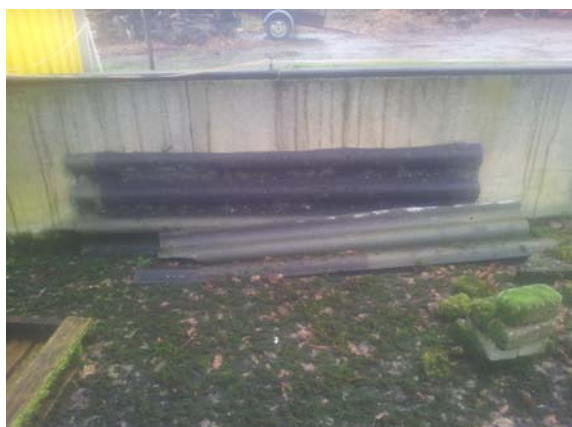
De onderzoekslocatie betreft een boerderij met woonhuis en diverse agrarische bijgebouwen. Een van de bijgebouwen (voormalige stal) was reeds gedeeltelijk gesloopt. Het onbebouwde terreingedeelte is deels bestraat met klinkers en grindtegels en deels voorzien van een asfalt en betonverharding. Het onverharde deel is in gebruik als gras/tuin. De daken van diverse stallen/schuren zijn voorzien van asbestverdacht plaatmateriaal. Op enkele plaatsen staan (beschadigde) asbest verdachte golfplaten (zie afbeelding 3 en 4; respectievelijk foto 29 en 30 in bijlage 2).

Afbeelding 3: asbestverdachte golfplaten betonnen verharding

Het wordt aanbevolen om de asbestverdachte golfplaten op het verharde buitenterrein op de juiste manier en met de juiste veiligheidsmaatregelen te verwijderen en om na sloop van de agrarische opstallen die zijn voorzien van asbestverdachte dakbedekking ter plaatse een aanvullend verkennend bodemonderzoek naar asbest uit te voeren.

Uit de uitgevoerde veldinspectie is gebleken dat diverse agrarische opstallen zijn voorzien van asbestverdachte dakbedekking. Op enkele plaatsen zijn beschadigde asbestverdachte golfplaten op de betonnen verharding / klinkerverharding aangetroffen. Geadviseerd wordt om de asbestverdachte golfplaten op het verharde buitenterrein op de juiste manier en met de juiste veiligheidsmaatregelen te verwijderen.

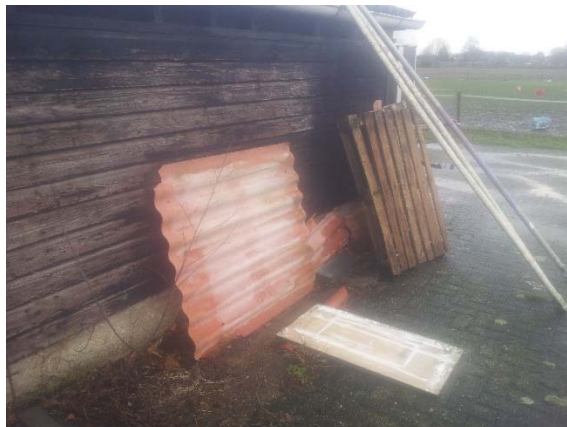
Afbeelding 4: asbestverdachte golfplaat op klinkerverharding

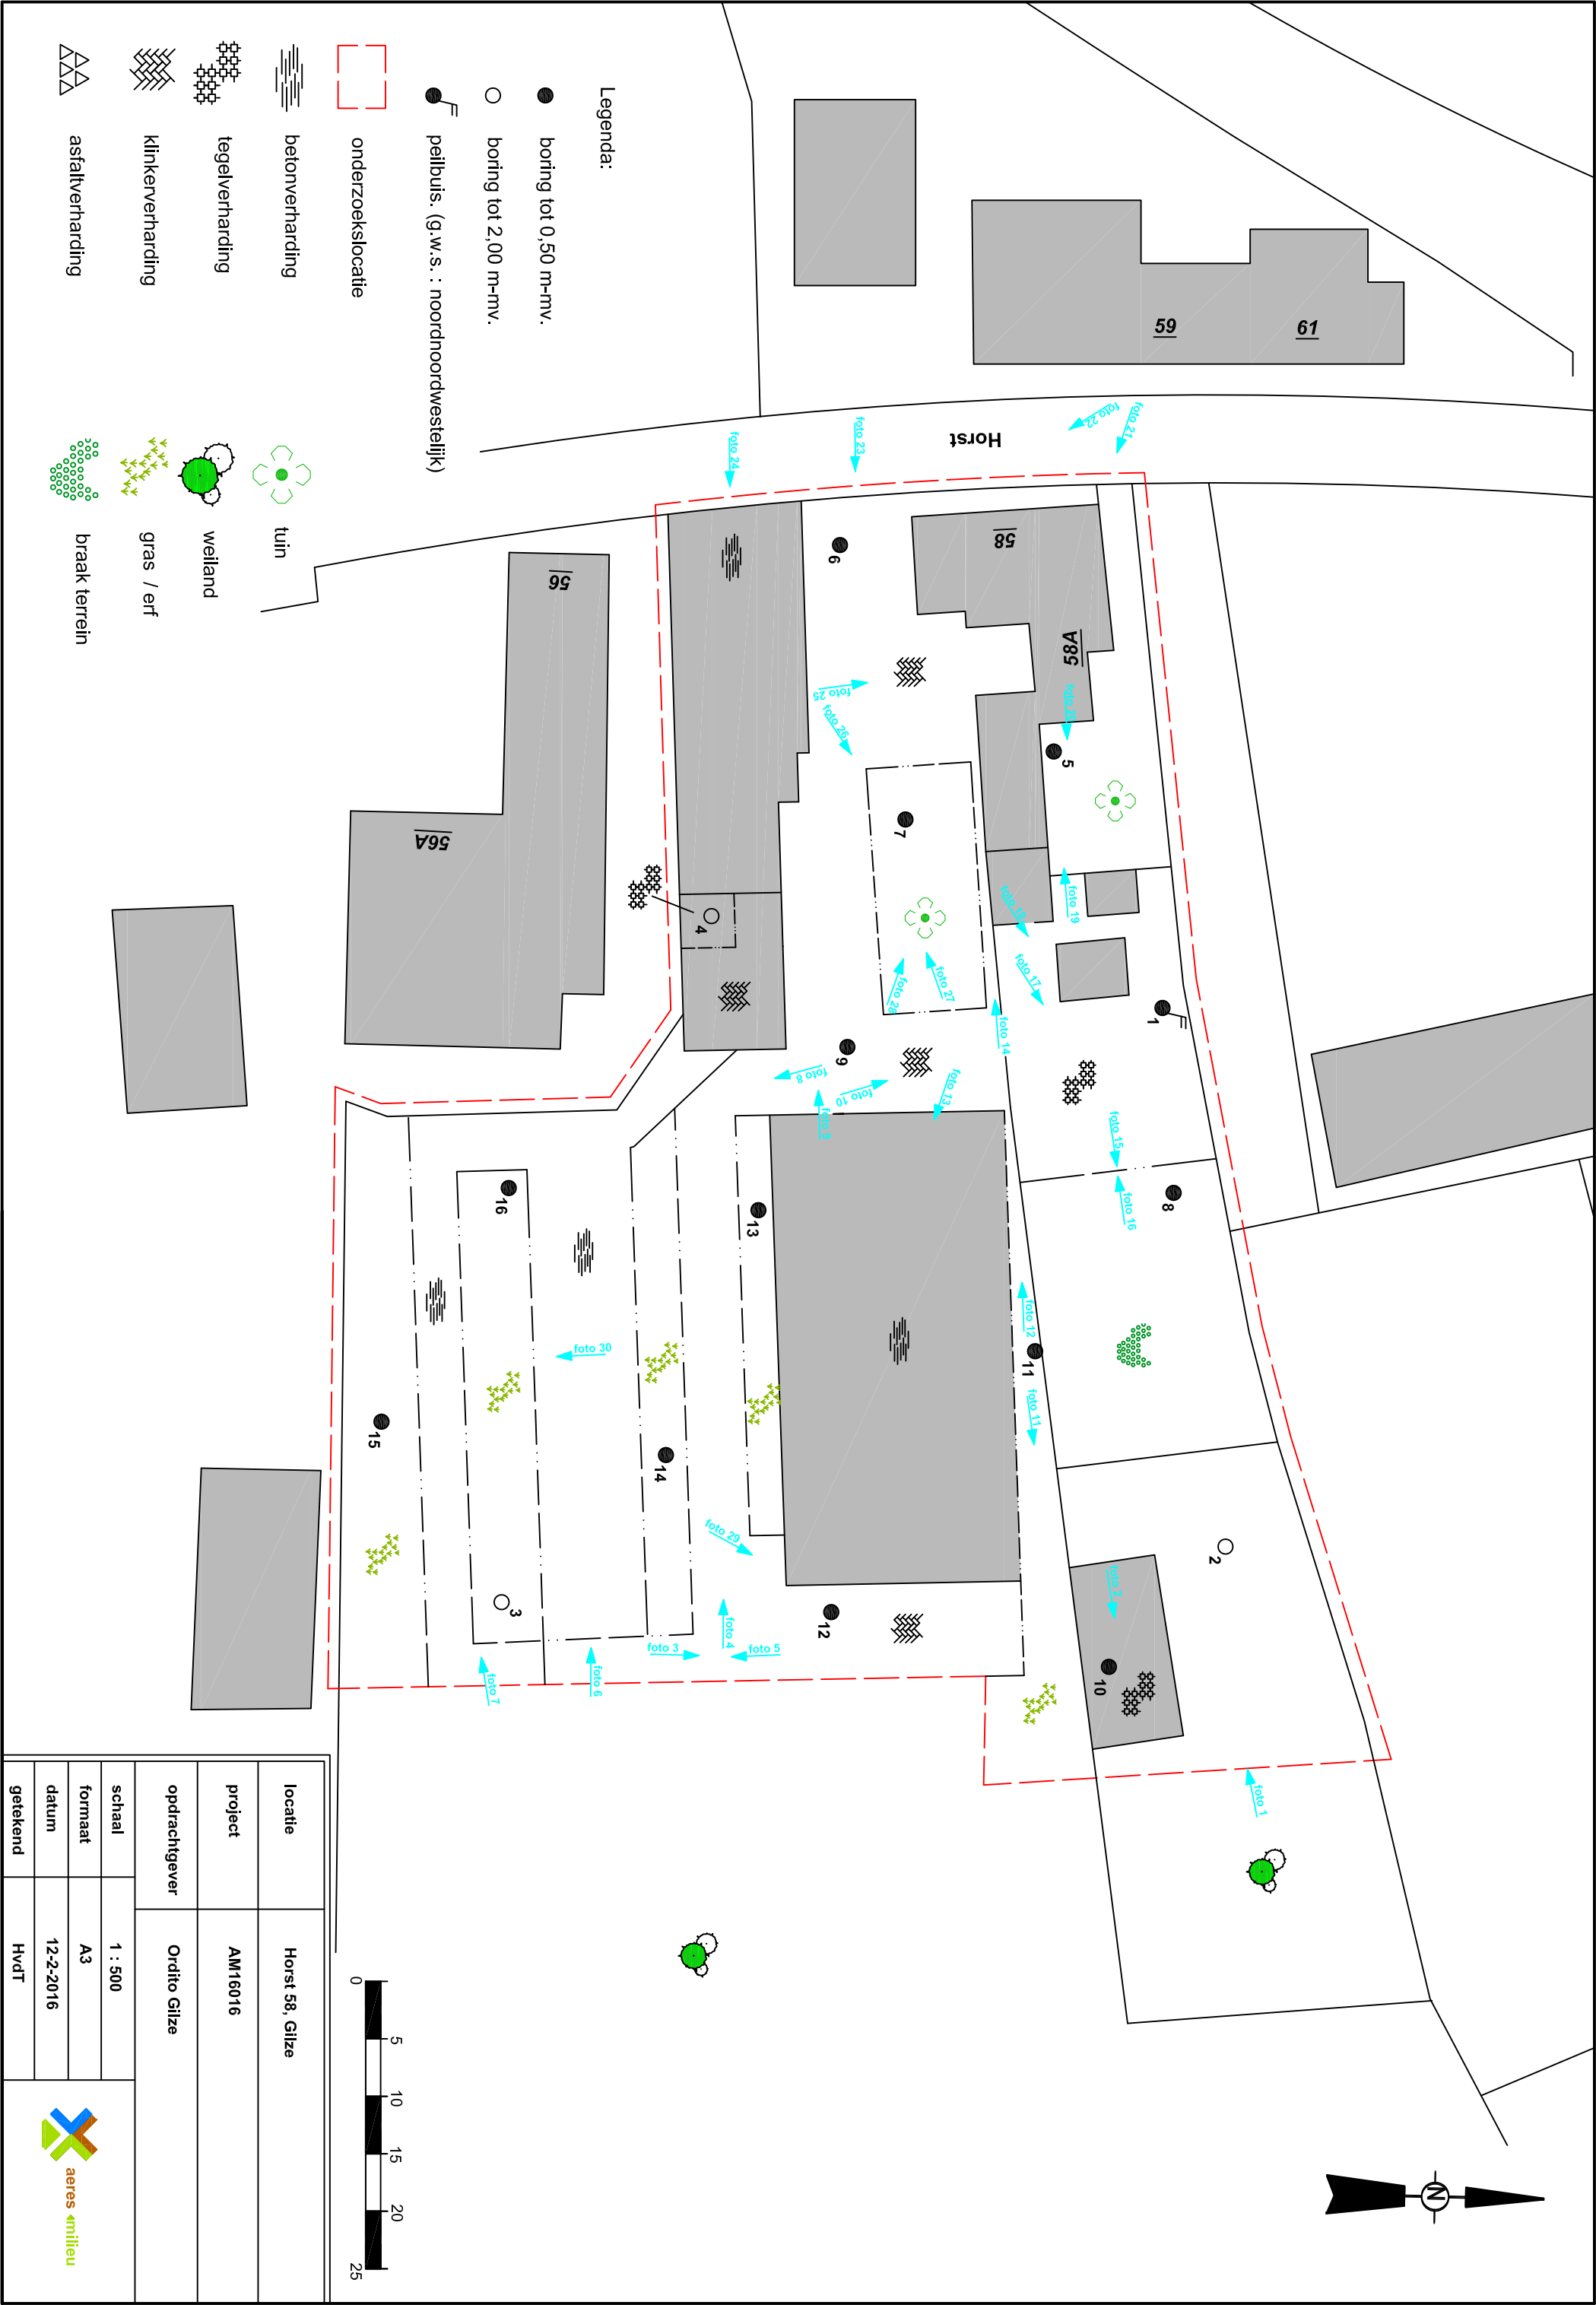
Situatietekening onderzoekslocatie met boorpunten

De boringen zijn verricht met behulp van de Edelmanboor ( $\varnothing$  7 of 10 cm). Zie voor de boorpuntlocaties bijlage 3.

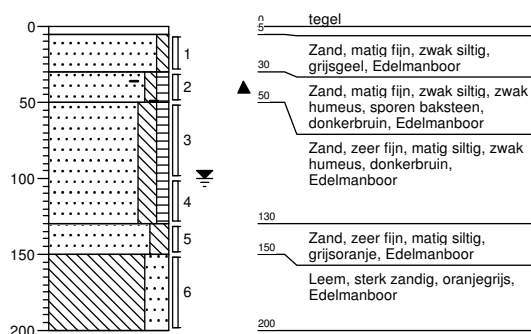
**Boring: 4**

| Boring | Dieptetraject [m-mv.] | Zintuiglijke waarneming |
|---|---|---|
| 4 | 0,3 – 0,5 | Sporen baksteen |

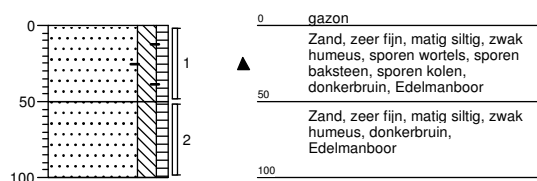
**Boring: 5**

| Boring | Dieptetraject [m-mv.] | Zintuiglijke waarneming |
|---|---|---|
| 5 | 0 – 0,5 | Sporen baksteen, sporen kolen |

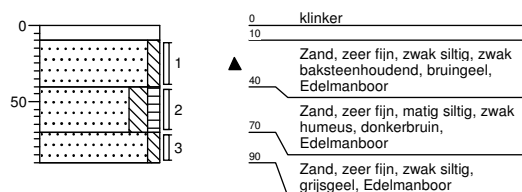
**Boring: 6**

| Boring | Dieptetraject [m-mv.] | Zintuiglijke waarneming |
|---|---|---|
| 6 | 0,1 – 0,4 | Zwak baksteenhoudend |
