## Verkennd bodemonderzoek

Mosstraat 19 te Rijen

Kenmerk : 1296.107.231.r1

Datum : 5 oktober 2023

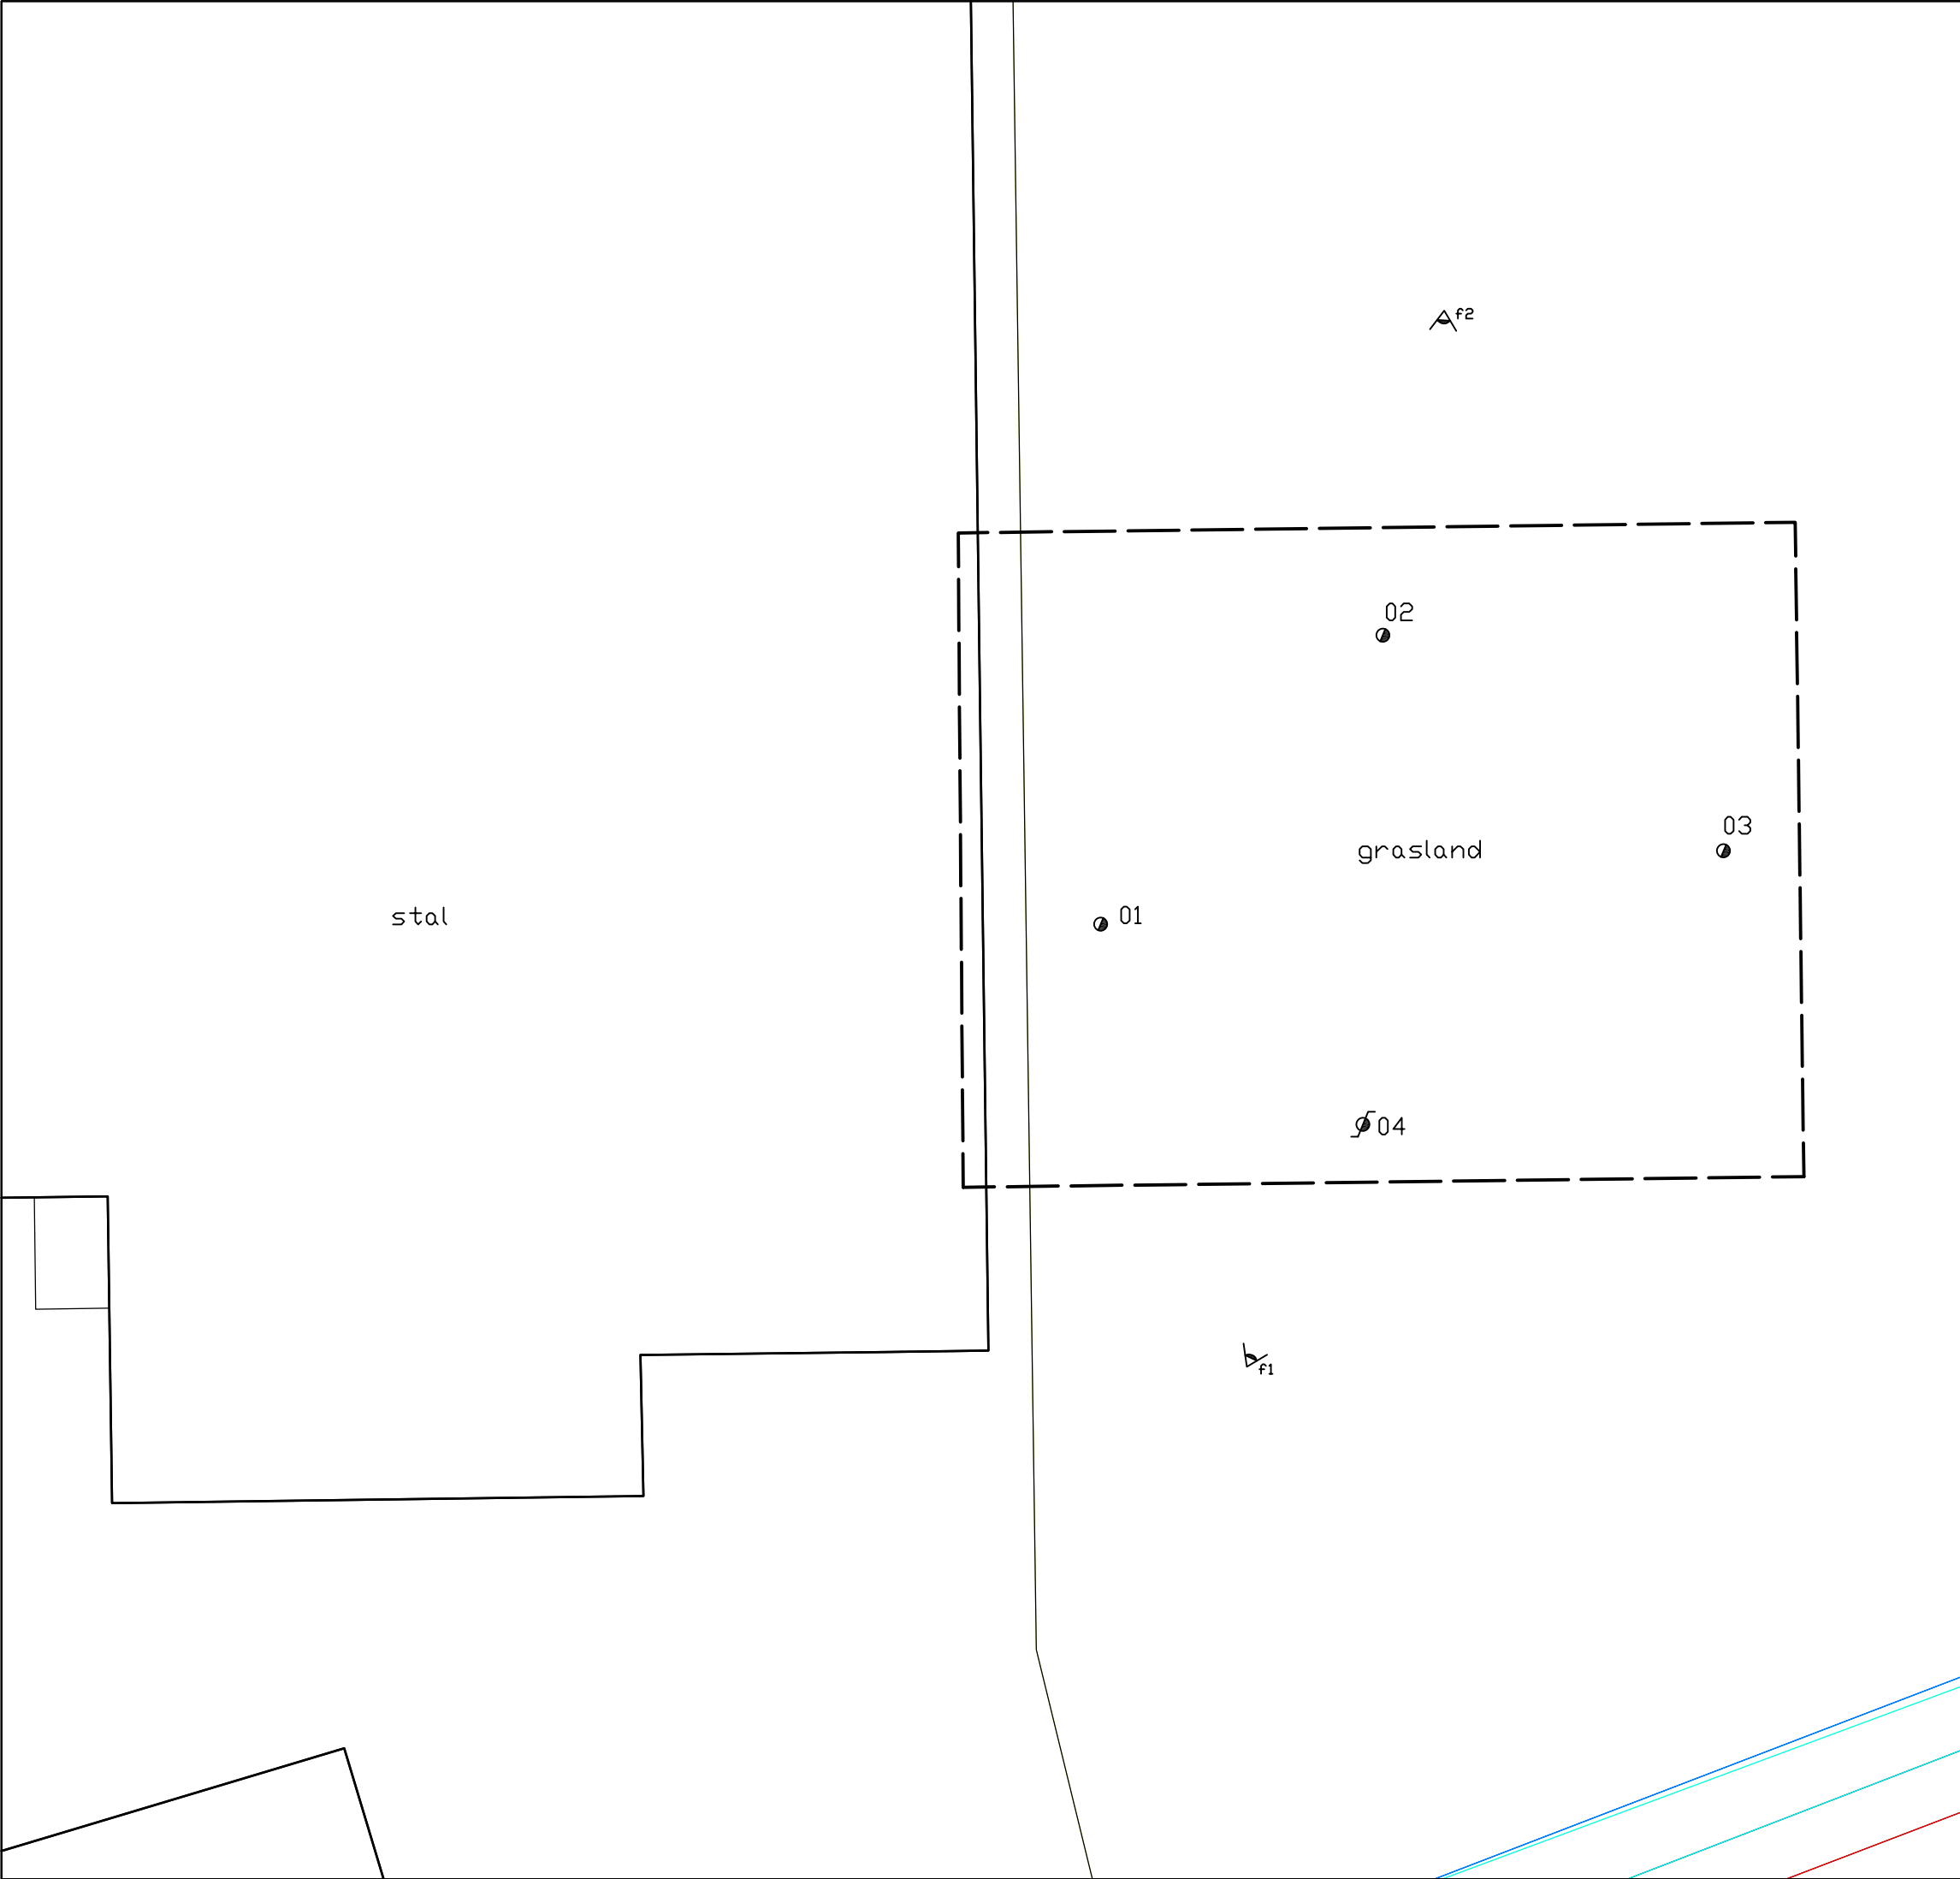
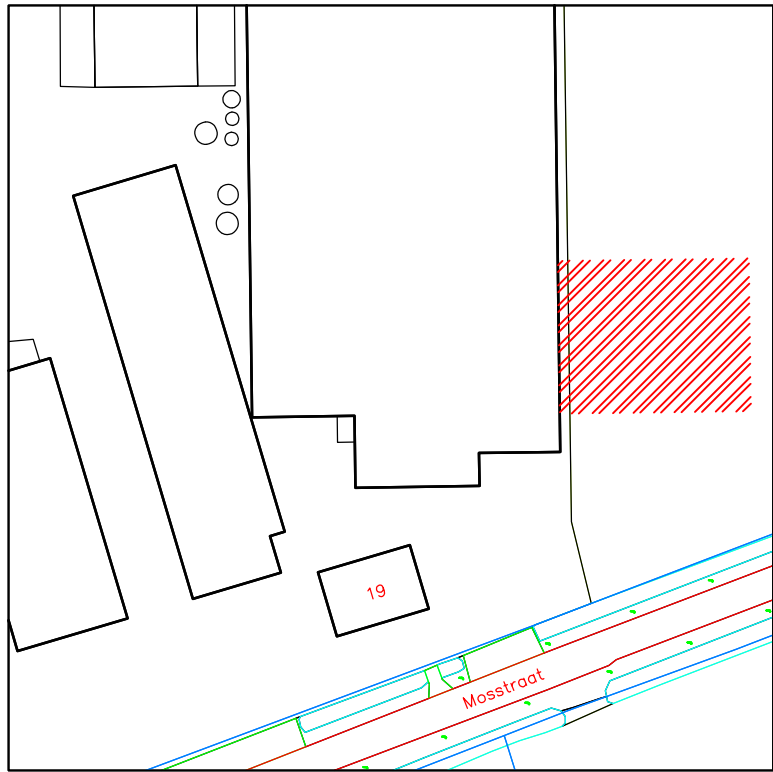
### Situatieschets met boorlocaties

Het veldwerk is uitgevoerd conform de protocollen 2001 en 2002. De veldwerkzaamheden zijn verricht op 18 september 2023 door de erkende veldwerker M. Brugman. De peilbuis is, na enkele malen te zijn afgepompt, op 25 september 2023 bemonsterd en 28 september 2023 herbemonsterd door respectievelijk de erkende veldwerkers R. Snijder en M. Brugman. In bijlage 1a zijn de boorposities weergegeven.

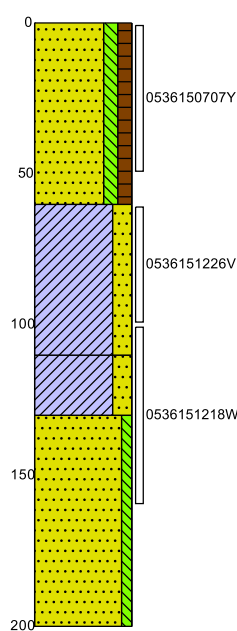
Vanaf maaiveld is tot circa 3,3 m -mv (einde boordiepte) een zandpakket aangetroffen. Plaatselijk is in de ondergrond een kleilaag aangetroffen. Het vrijgekomen boormateriaal is zintuiglijk beoordeeld op geur, kleur en samenstelling en beschreven in boorprofielen (zie bijlage 2).
