**RAPPORT**  
**Verkennd bodemonderzoek**  
**Versterstraat (ong.) te Gilze**  
AM10286

**Projectnummer**  
Aeres Milieu projectnummer AM10286

| Adres onderzoekslocatie | : Versterstraat (ong.) te Gilze |

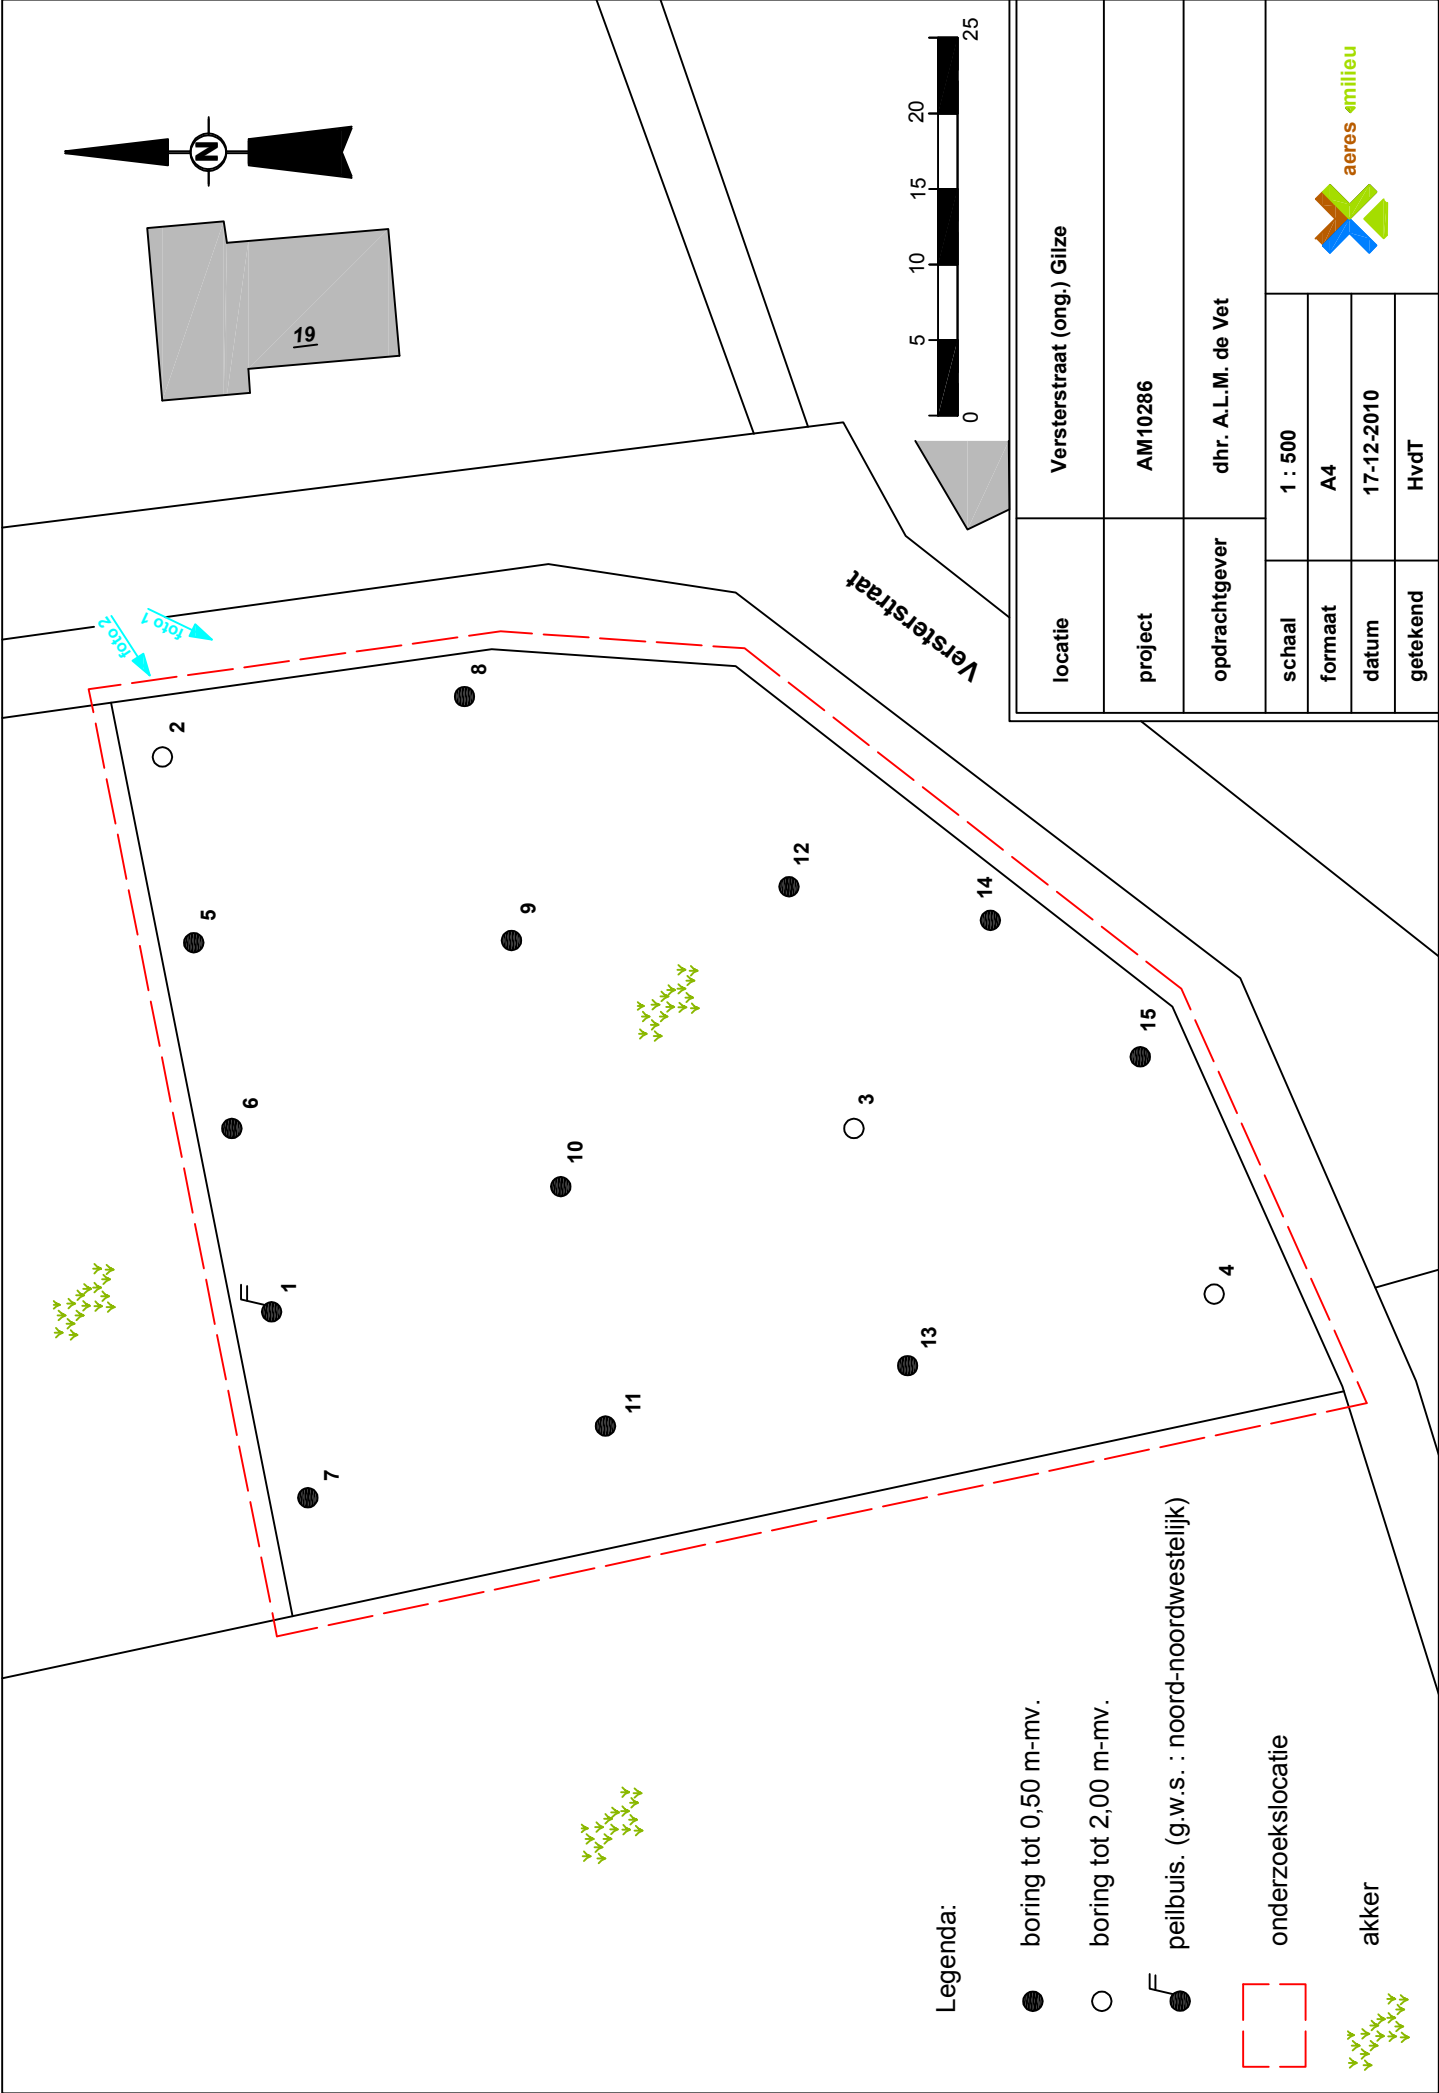
Situatietekening onderzoekslocatie met boorpunten

De boringen zijn verricht met behulp van de Edelmanboor ( $\varnothing$  7 of 10 cm). Zie voor de boorpuntlocaties bijlage 2.

Gebaseerd op de diepte en stroming van het freatisch grondwater is een boring afgewerkt met een peilbuis (zie bijlage 2). Deze is benedenstrooms op de onderzoekslocatie geplaatst, ter plaatse van boorpunt 1.

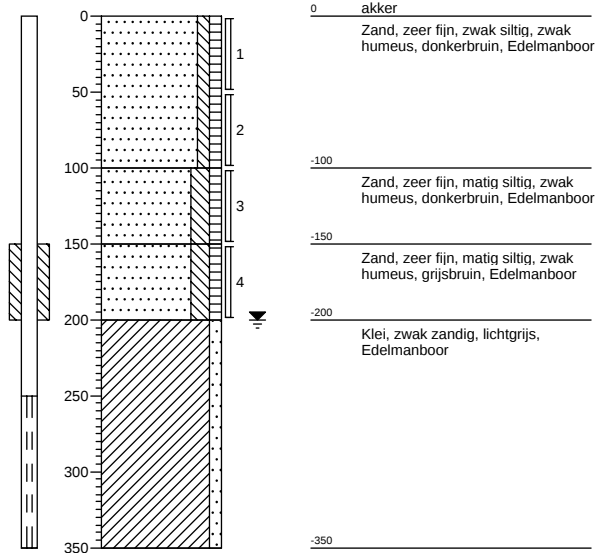
**Boring: 1**

De bovenkant van het peilbuisfilter is onder de aangetroffen grondwaterstand geplaatst. Het filter bevindt zich van 2,5 - 3,5 meter beneden maaiveld. Tijdens de installatie van de peilbuis is geen werkwater gebruikt.

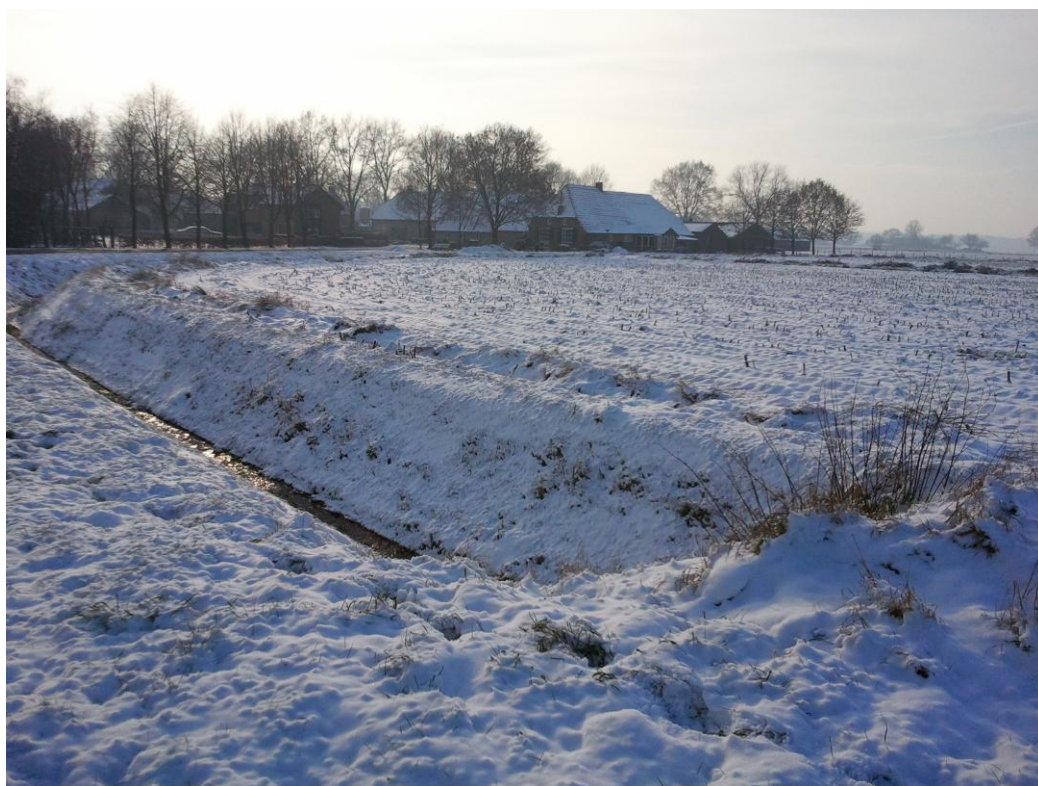
Foto 1

Er zijn geen waarnemingen gedaan welke wijzen op de aanwezigheid van bodemverontreinigingen of bronnen van verontreinigingen. Een fotoreportage van de onderzoekslocatie is opgenomen in bijlage 6.
