**RAPPORT**  
**Verkennd bodemonderzoek**  
**Kerkstraat 33 te Gilze**  
AM12200

| Soort onderzoek | : Verkennd bodemonderzoek |
| Adres onderzoekslocatie | : Kerkstraat 33 te Gilze |

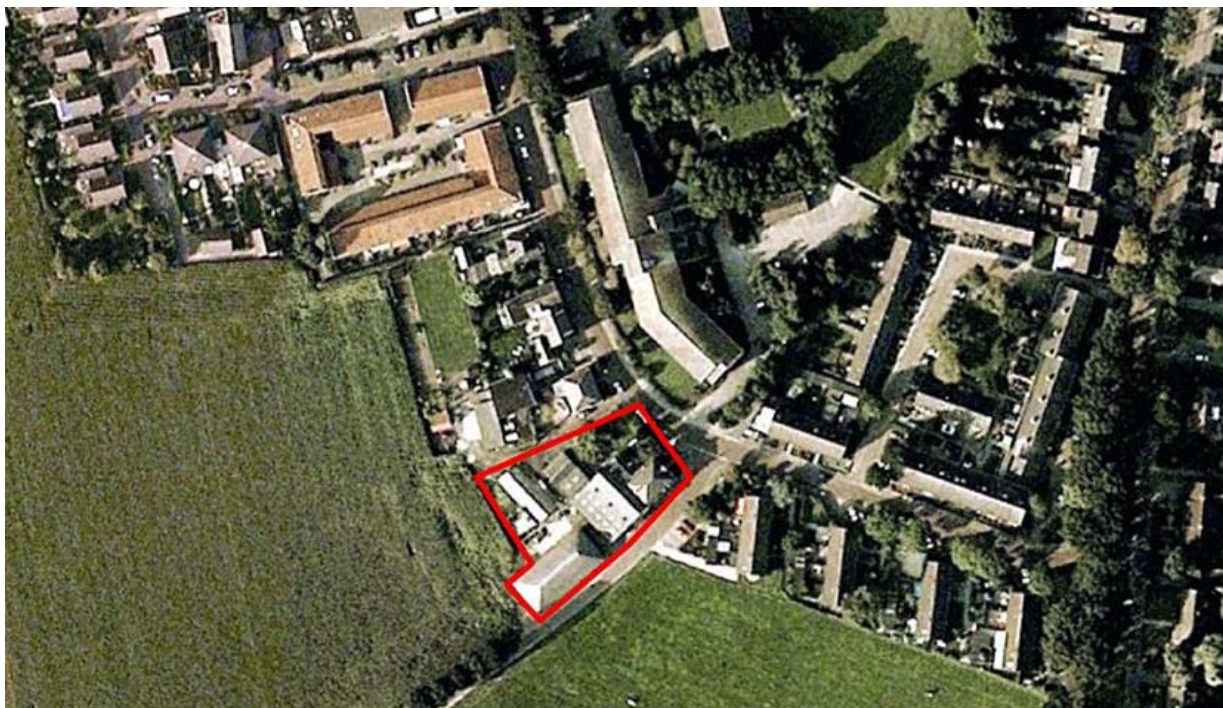
Globale begrenzing onderzoekslocatie (Bron: Ordito Gilze BV)

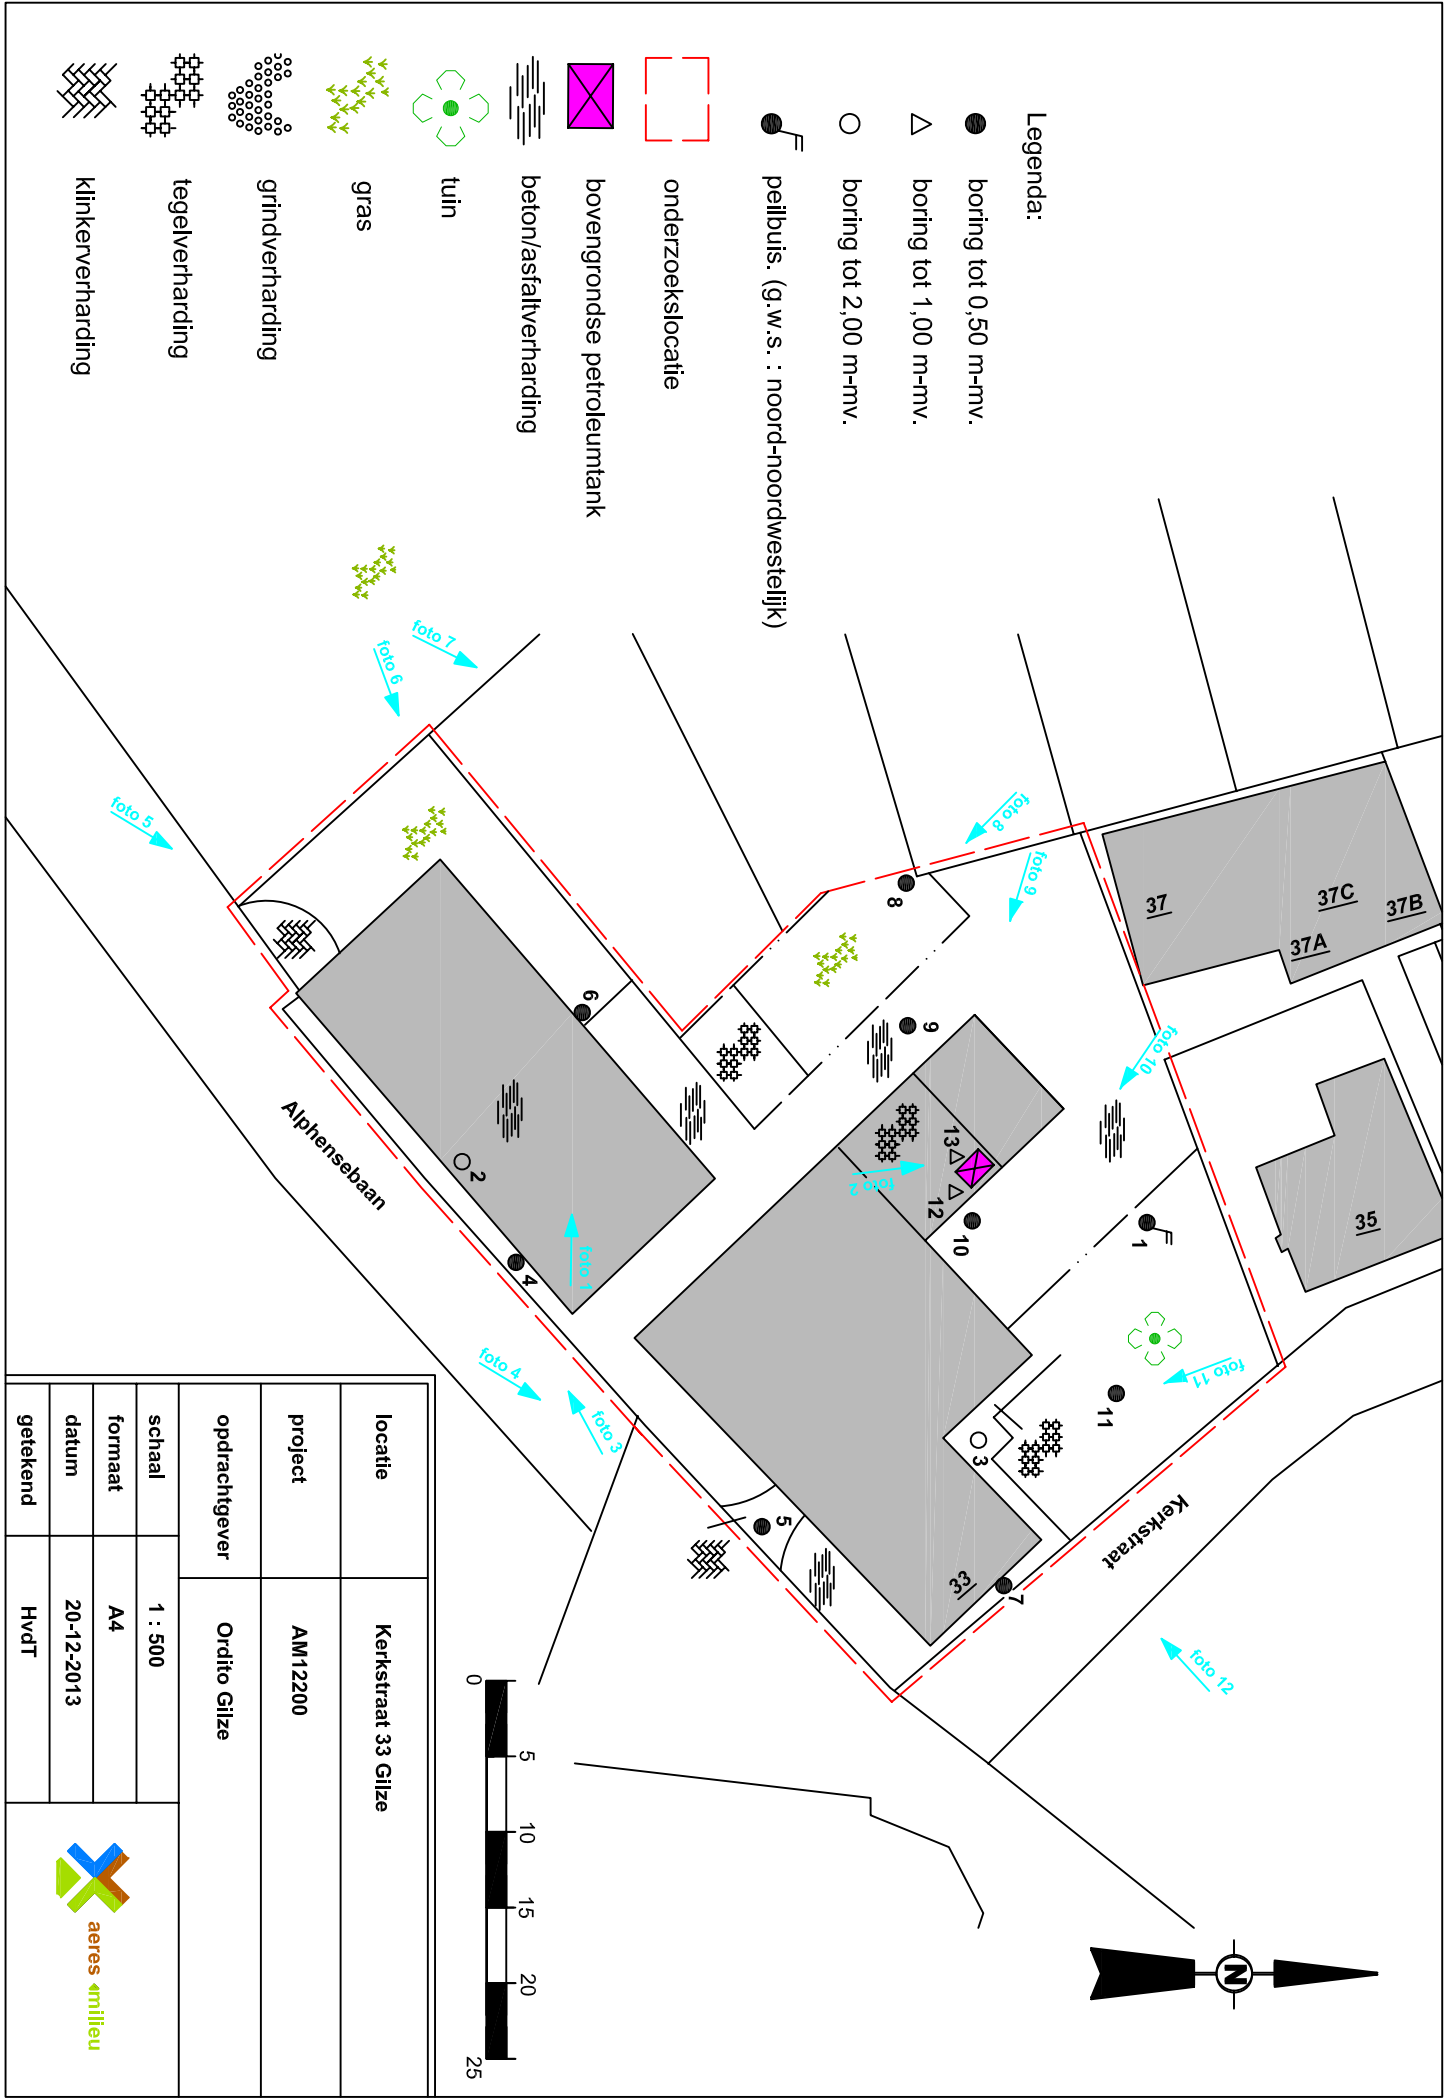
Situatietekening onderzoekslocatie met boorpunten

De boringen zijn verricht met behulp van de Edelmanboor ( $\varnothing$  7 of 10 cm). Zie voor de boorpuntlocaties bijlage 3.

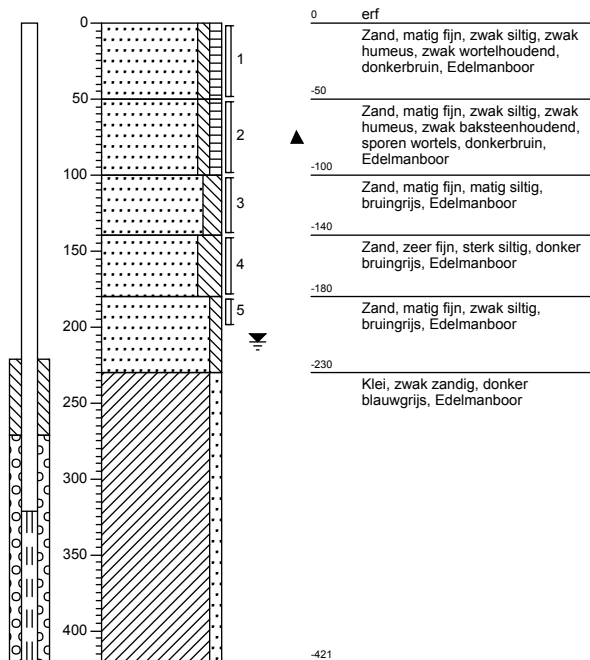
**Boring: 1**

| Boring | Dieptetraject [m-mv.] | Zintuiglijke waarneming |
|---|---|---|
| 1 | 0,5 – 1,0 | zwak baksteenhoudend |

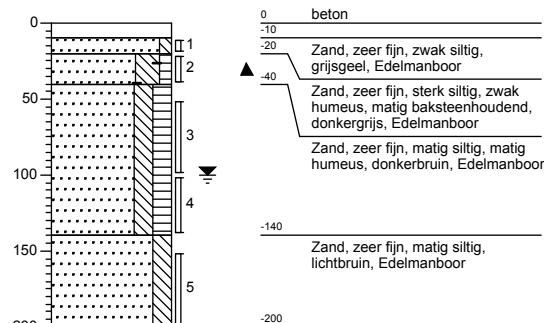
**Boring: 2**

| Boring | Dieptetraject [m-mv.] | Zintuiglijke waarneming |
|---|---|---|
| 2 | 0,2 – 0,4 | matig baksteenhoudend |

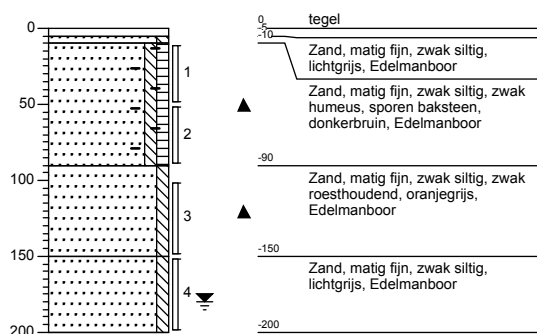
**Boring: 3**

| Boring | Dieptetraject [m-mv.] | Zintuiglijke waarneming |
|---|---|---|
| 3 | 0,1 – 0,9 | sporen baksteen |

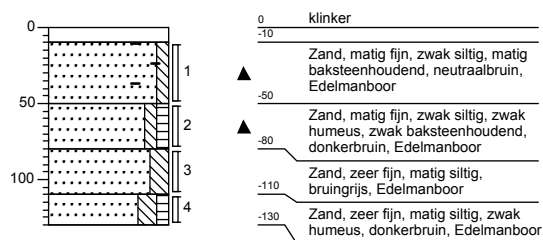
**Boring: 5**

| Boring | Dieptetraject [m-mv.] | Zintuiglijke waarneming |
|---|---|---|
| 5 | 0,1 – 0,5<br>0,5 – 0,8 | matig baksteenhoudend<br>zwak baksteenhoudend |

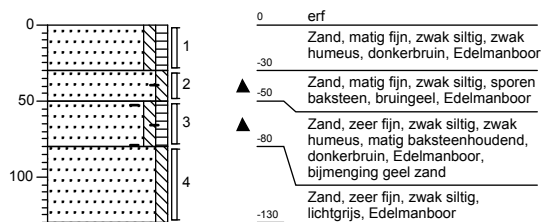
**Boring: 7**

| Boring | Dieptetraject [m-mv.] | Zintuiglijke waarneming |
|---|---|---|
| 7 | 0,3 – 0,5<br>0,5 – 0,8 | sporen baksteen<br>matig baksteenhoudend |

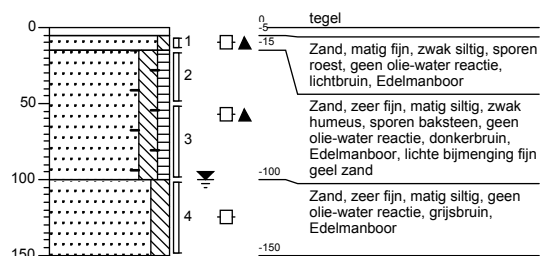
**Boring: 10**

| Boring | Dieptetraject [m-mv.] | Zintuiglijke waarneming |
|---|---|---|
| 10 | 0,15 – 1,0 | sporen baksteen |

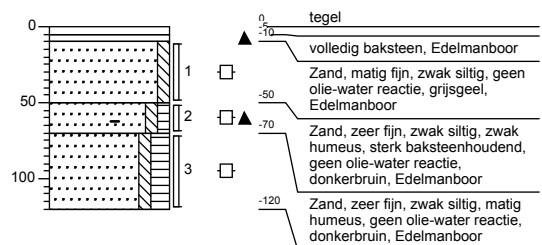
**Boring: 12**

| Boring | Dieptetraject [m-mv.] | Zintuiglijke waarneming |
|---|---|---|
| 12 | 0,5 – 0,7<br>0,1 – 1,2 | sterk baksteenhoudend<br>geen olie-waterreactie |

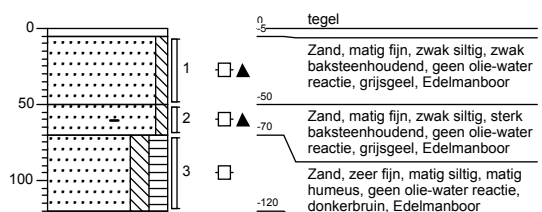
**Boring: 13**

| Boring | Dieptetraject [m-mv.] | Zintuiglijke waarneming |
|---|---|---|
| 13 | 0,05 – 0,5<br>0,5 – 0,7<br>0,05 – 1,2 | zwak baksteenhoudend<br>sterk baksteenhoudend<br>geen olie-waterreactie |
