# Verkennd bodemonderzoek Bavelseweg 5 te Gilze

Aeres Milieu Projectnummer : AM20452  
Status rapport : Definitief (versie 1)  
Datum : 28 september 2020

Opdrachtgever : Ordito  
Postbus 94  
5126 ZH Gilze

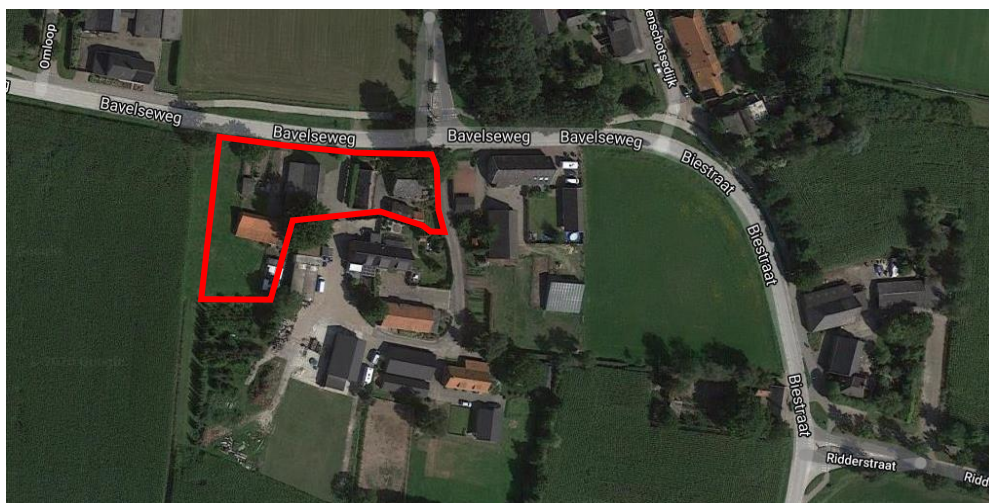
Afbeelding 1: globale begrenzing onderzoekslocatie (bron luchtfoto: Googlemaps)

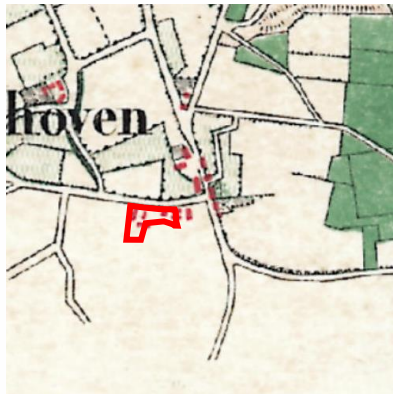
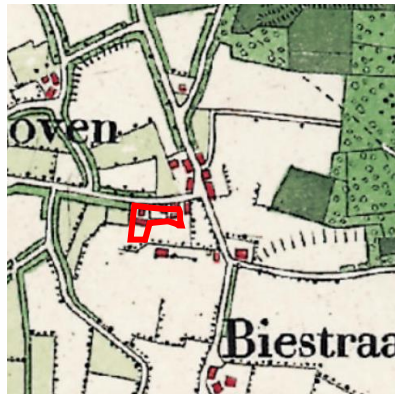
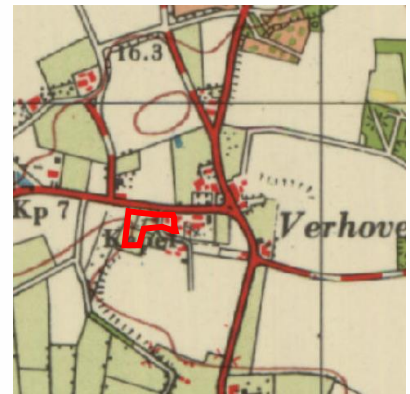
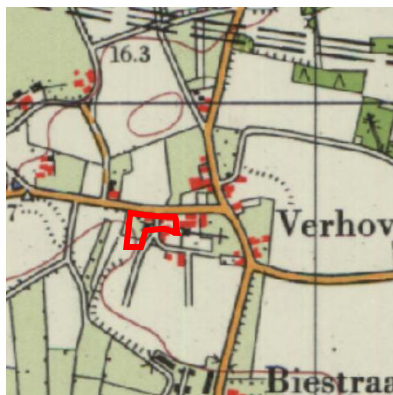
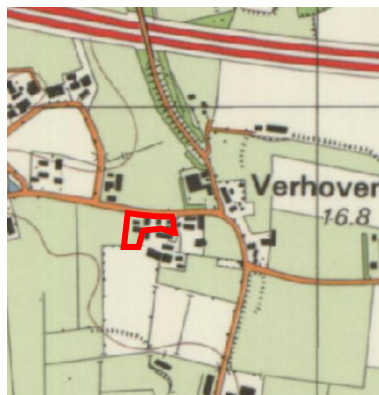
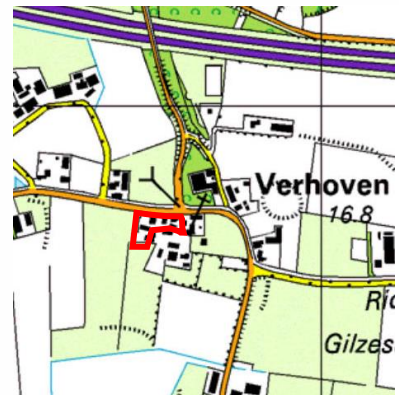
In het kader van het vooronderzoek is historisch kaartmateriaal bestudeerd. Uit kaartmateriaal is af te leiden dat de onderzoekslocatie al aan het einde van de 19<sup>e</sup> eeuw bebouwd was. Op de kaart uit 1959 is een pad zichtbaar op de onderzoekslocatie. Op de kaart uit 1988 is het pad niet meer zichtbaar. In de loop der jaren breidt de bebouwing op de onderzoekslocatie uit.

Afbeelding 2: geraadpleegde historische kaarten (Bron kaarten: topotijdreis.nl)

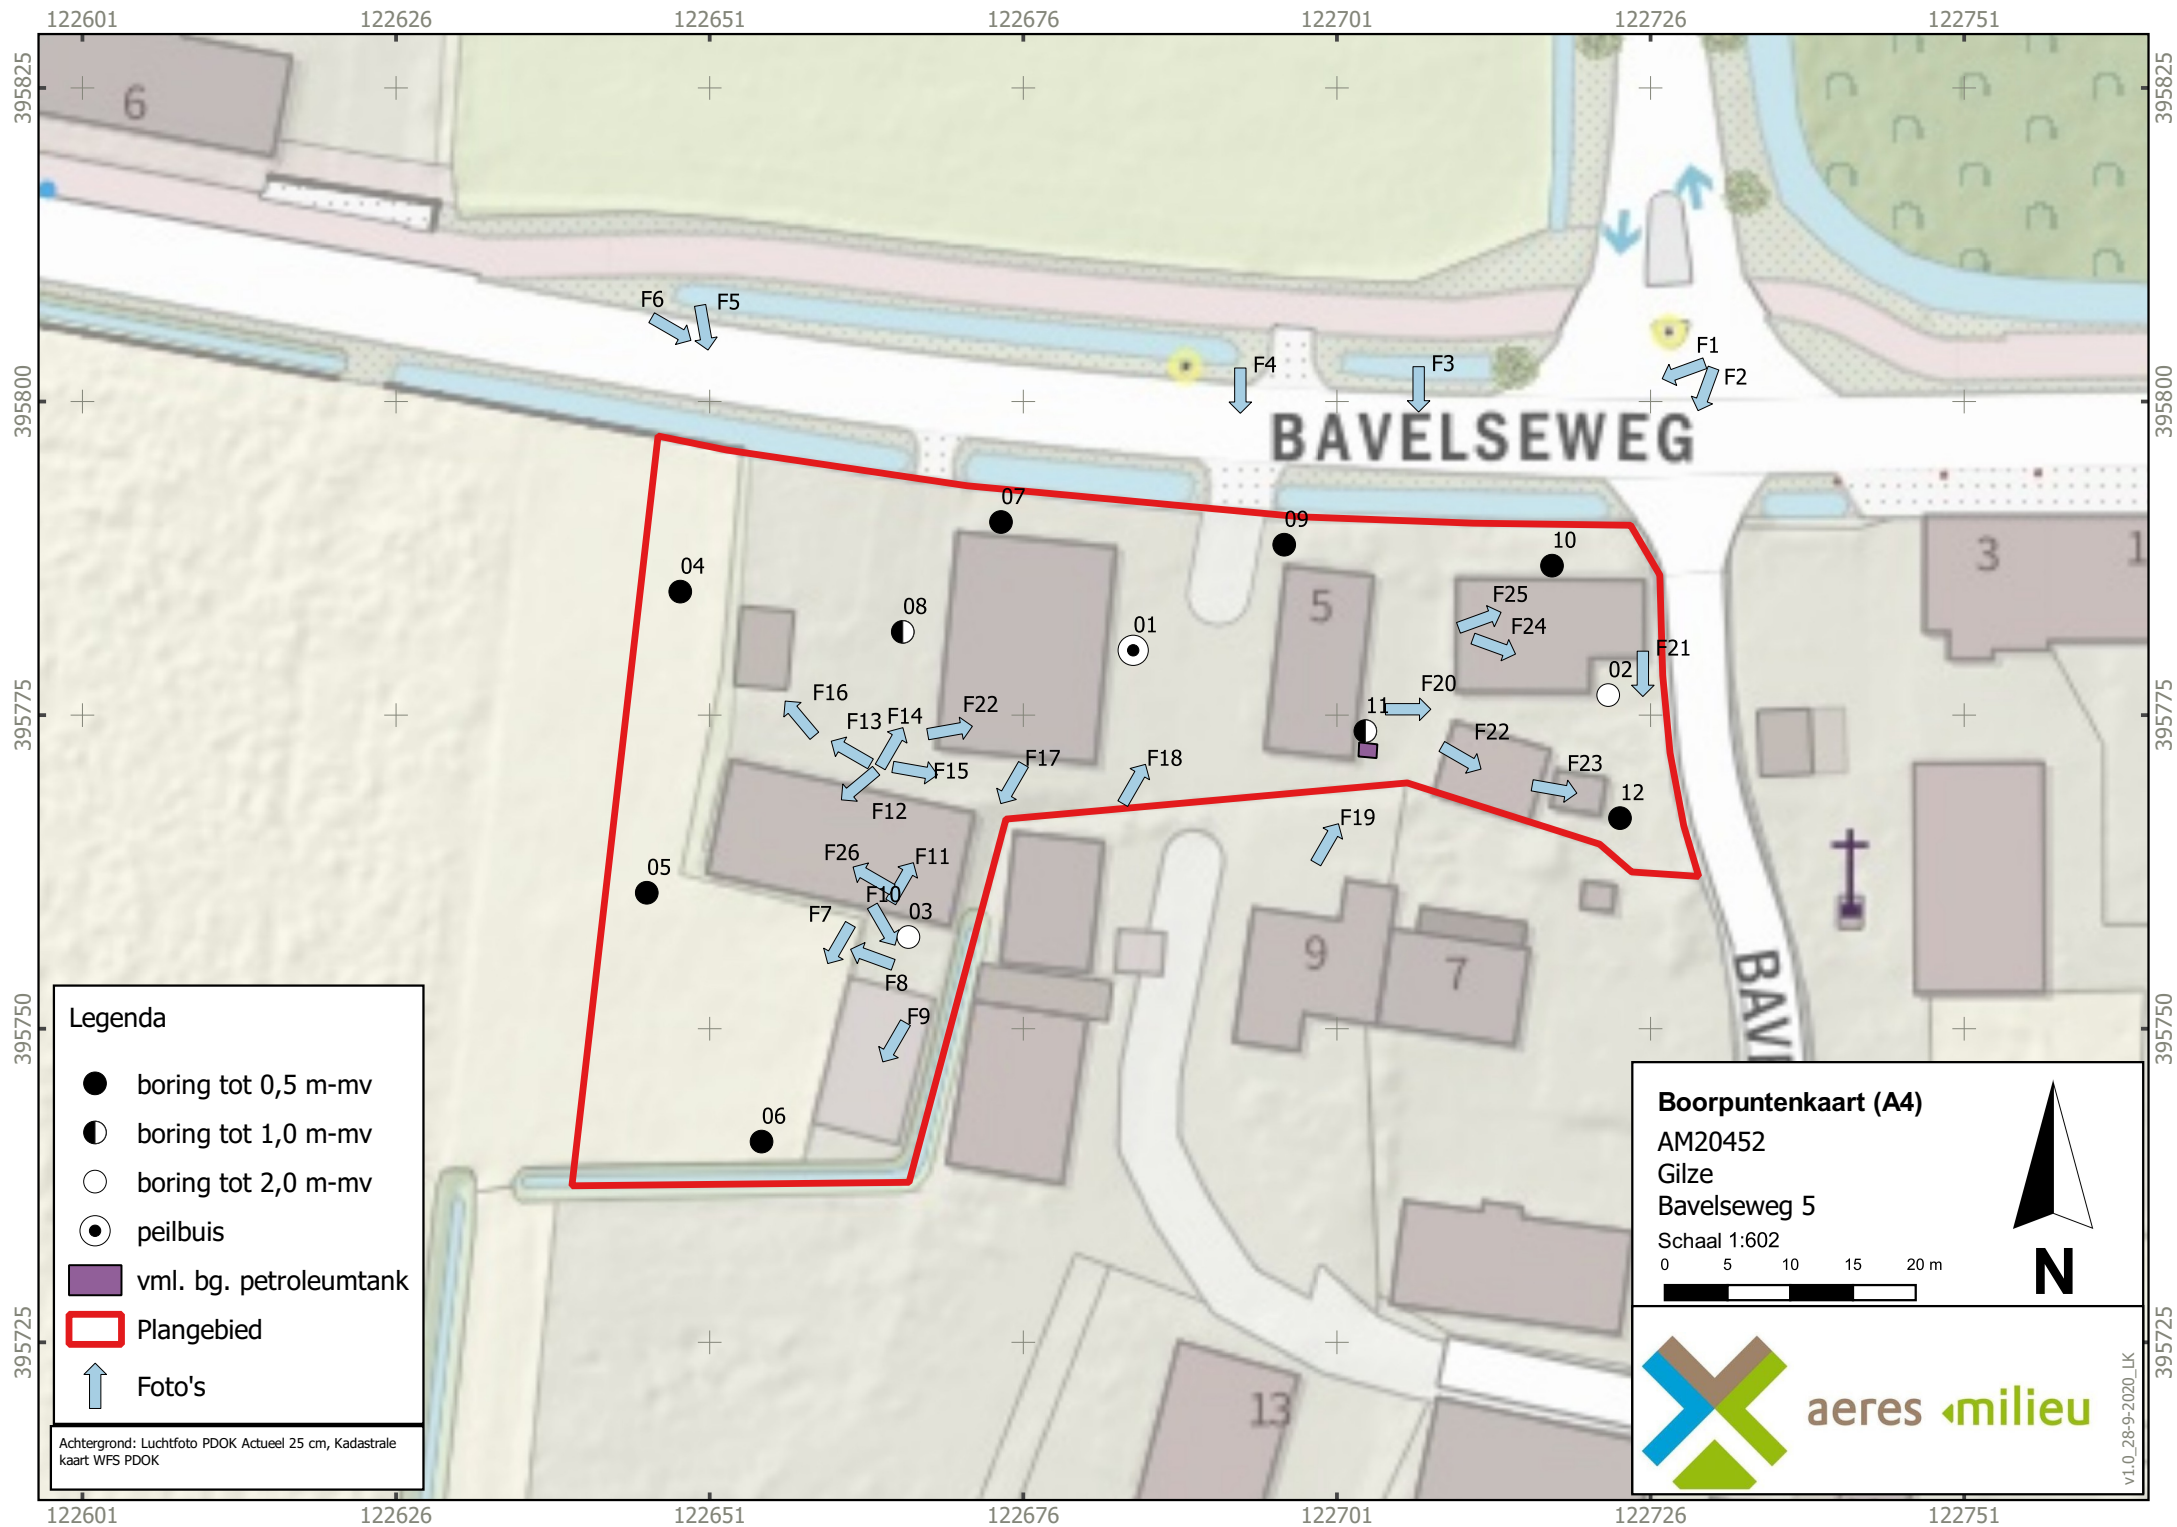
Situatietekening met boorpuntlocaties

De boringen zijn verricht met behulp van de Edelmanboor (ø 7 of 10 cm). Zie voor de boorpuntlocaties bijlage 3.

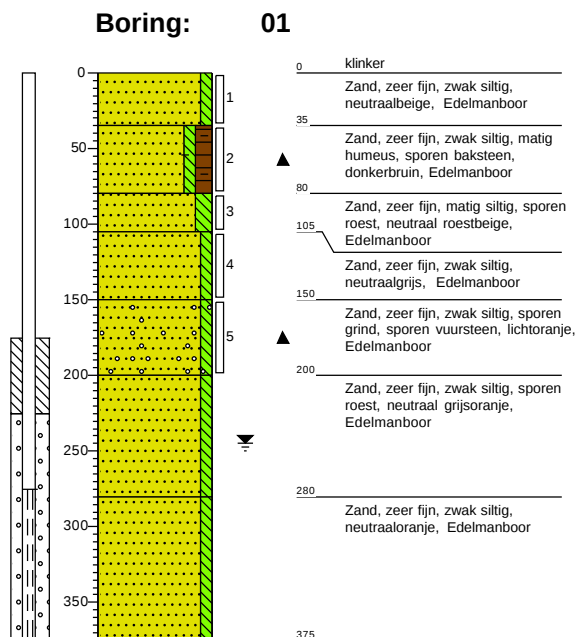
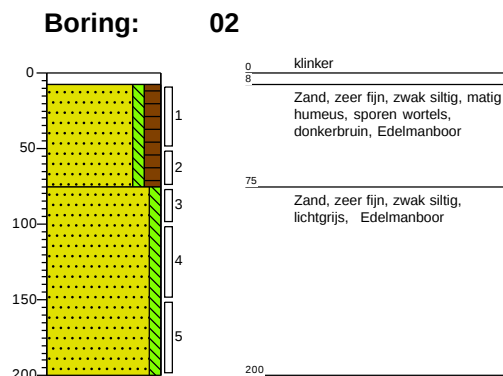
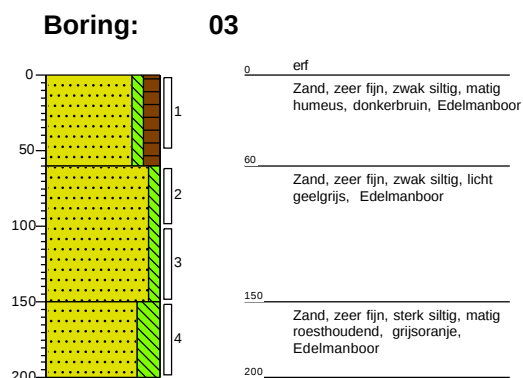
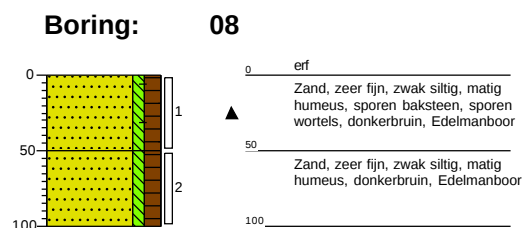
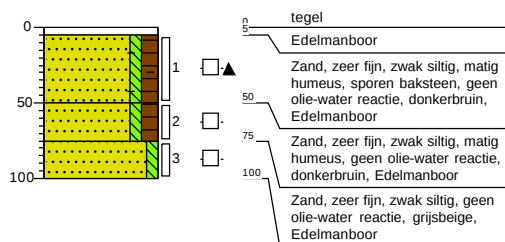
Boorprofielen en zintuiglijke waarnemingen

Op basis van de zintuiglijke waarnemingen en de bodemopbouw heeft laagsgewijze bemonstering plaatsgevonden. De uitkomende grond en alle zintuiglijk waargenomen bijzonderheden zijn per boring beschreven in de profielbeschrijvingen (zie bijlage 4).

In tabel 4.1 zijn de boringen beschreven waarin zintuiglijk afwijkingen zijn geconstateerd.
