# Projectgebonden Risicoanalyse

Niet-Gesprongen Explosieven

## Rijen herbestemming Tropical-Margriethal

RO-220214 versie 0.1  
20 juli 2022

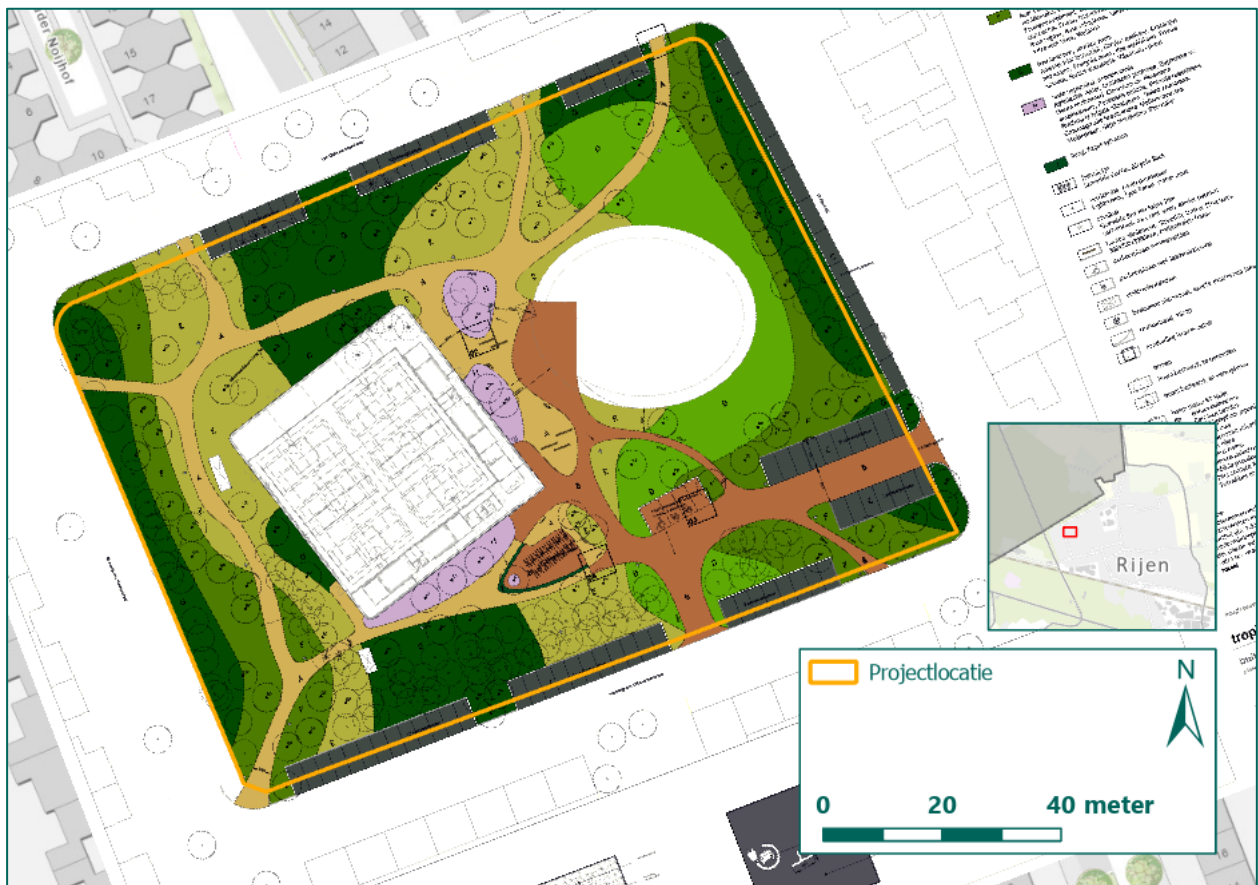
Figuur 2. Ontwerptekening aangeleverd door opdrachtgever.

De opdrachtgever heeft een ontwerp-tekening aangeleverd waarop de geplande werkzaamheden zijn weergegeven. De tekening is weergegeven in Figuur 2. Ter plaatse van het inmiddels gesloopte sportcomplex Tropical-Margriethal wordt een nieuwe sporthal, een nieuw woongebouw en een parkachtige groene inrichting gerealiseerd. De exacte werkdieptes en locatie van het nieuwe woongebouw zijn bij schrijven van deze rapportage niet bekend. Op basis van de aangeleverde werktekening kan een inschatting gemaakt worden welke werkzaamheden uitgevoerd gaan worden.

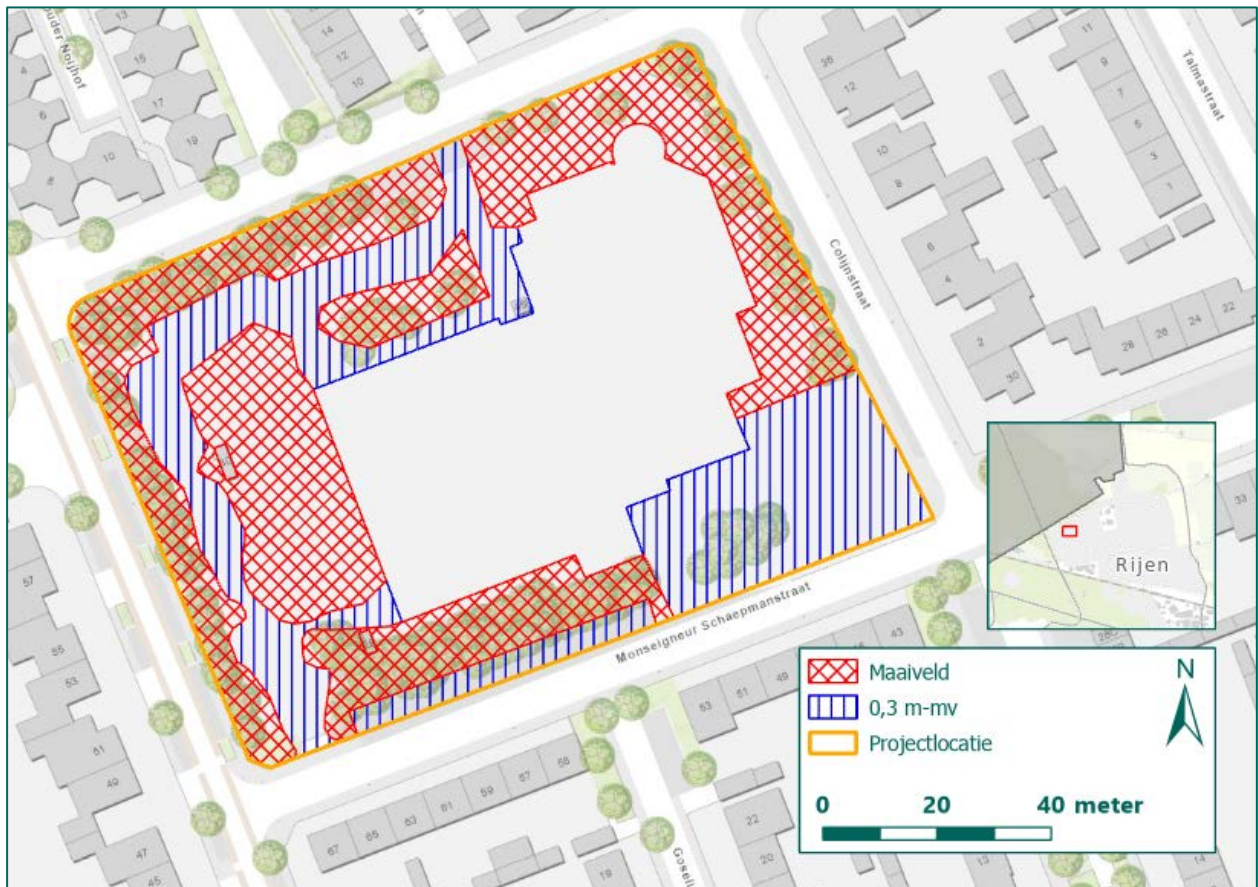
Figuur 5. Opsporingsgebieden.

De projectlocatie dient non-realtime te worden gedetecteerd (computerondersteunde passieve oppervlakedetectie). Wanneer blijkt dat delen van de locatie verstoord zijn door puinresten, afval of andere ferro-detectieverstoren dient de verstoorde laag laagsgewijs te worden gedetecteerd en afgegraven met realtime, actieve, oppervlakedetectie totdat passieve oppervlakedetectie of vrijgave mogelijk is.

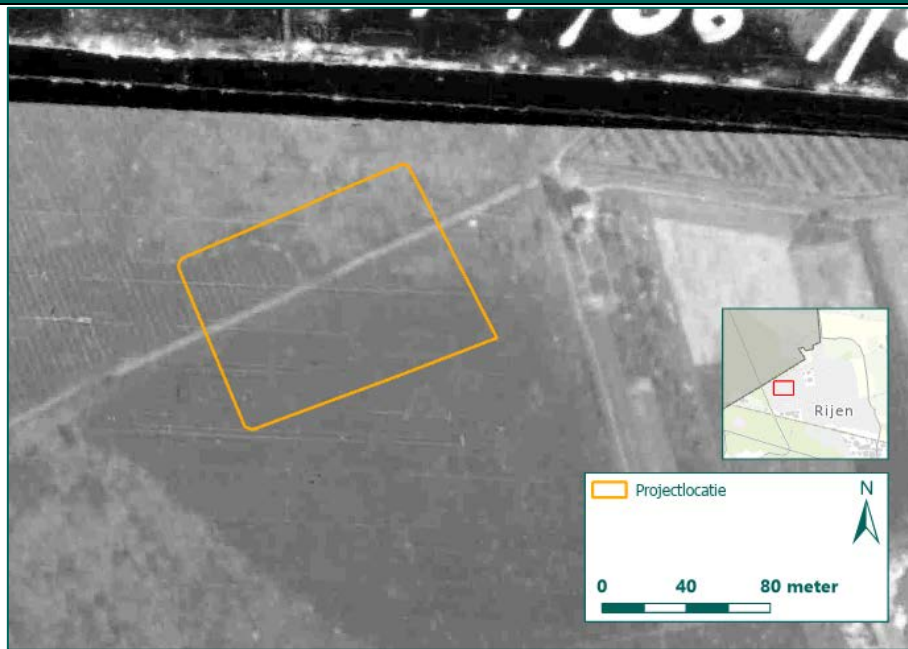
1944 (bron: Kadaster)

De luchtfoto van 1945 toont de oorspronkelijke situatie ten tijde van de oorlog. Door de projectlocatie loopt een onverhard pad en betreft verder bosperceel.

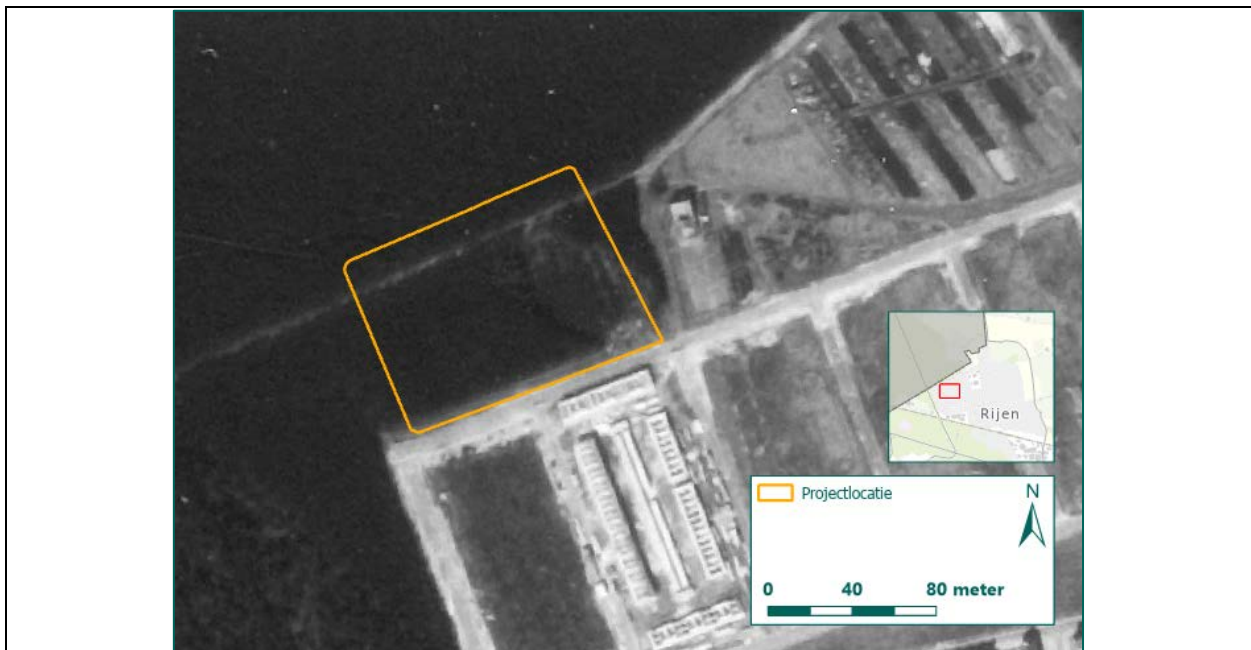
1964 (bron: Kadaster)

In 1964 hebben enkele wijzigingen plaatsgevonden in de directe omgeving van de projectlocatie. Alhier werden al delen van de wijk Vijf Eiken aangelegd. Ter plaatse van de projectlocatie zijn geen woningen gebouwd. Wel is een straat direct ten zuiden van de projectlocatie aangelegd, waarbij ook ter plaatse van de projectlocatie zelf grondverbetering heeft plaatsgevonden.

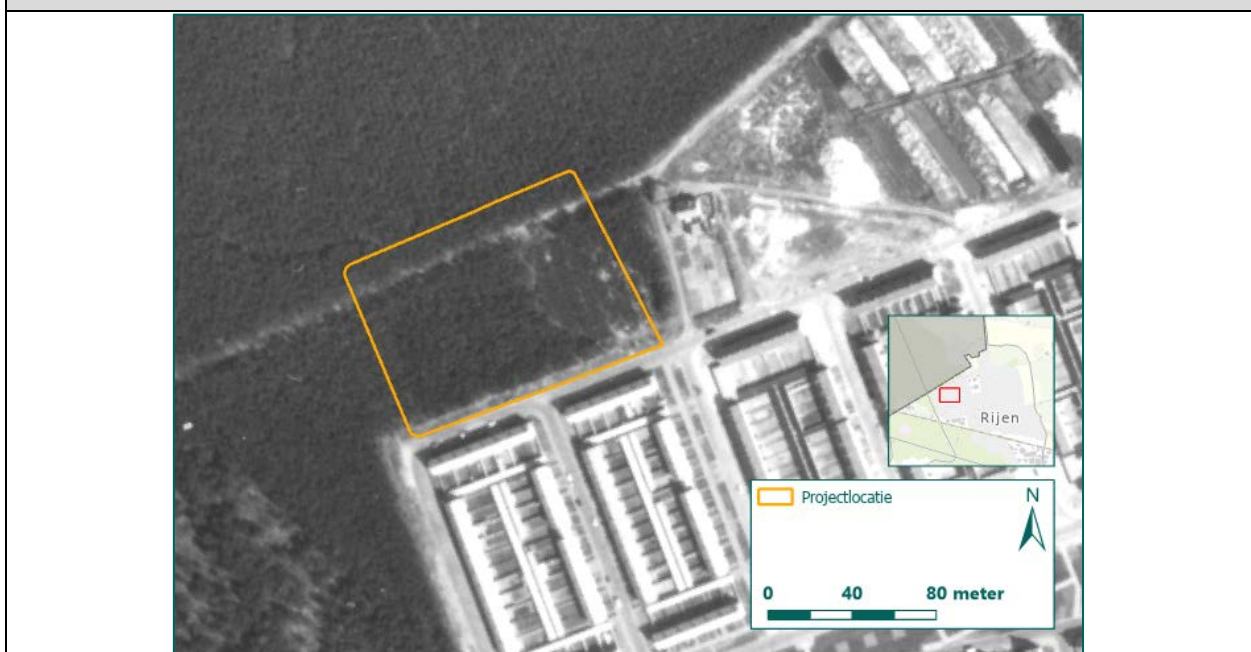
1967 (bron: Kadaster)

In vergelijking met 1964 is een deel van de wijk Vijf Eiken verder gerealiseerd. Ter plaatse van de projectlocatie hebben geen verdere zichtbare grondroeringen plaatsgevonden.

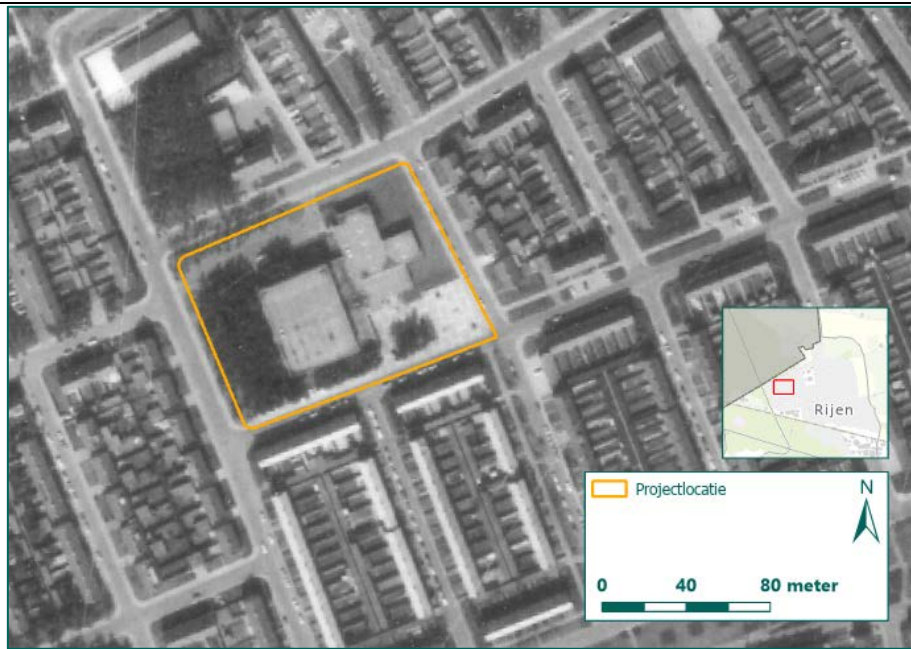
1976 (bron: Kadaster)

Op de luchtfoto van 1976 is duidelijk de uitbreiding van de wijk De Vijf Eiken zichtbaar. Rondom de projectlocatie zijn verschillende woningen, wegen en groenvoorziening aangelegd. Ter plaatse van de projectlocatie zelf is een sportcomplex bestaande uit een sporthal (de Margriethal) en een zwembad (Tropical) aangelegd met parkeergelegenheid. Hiermee is het voormalig bosperceel volledig bebouwd.

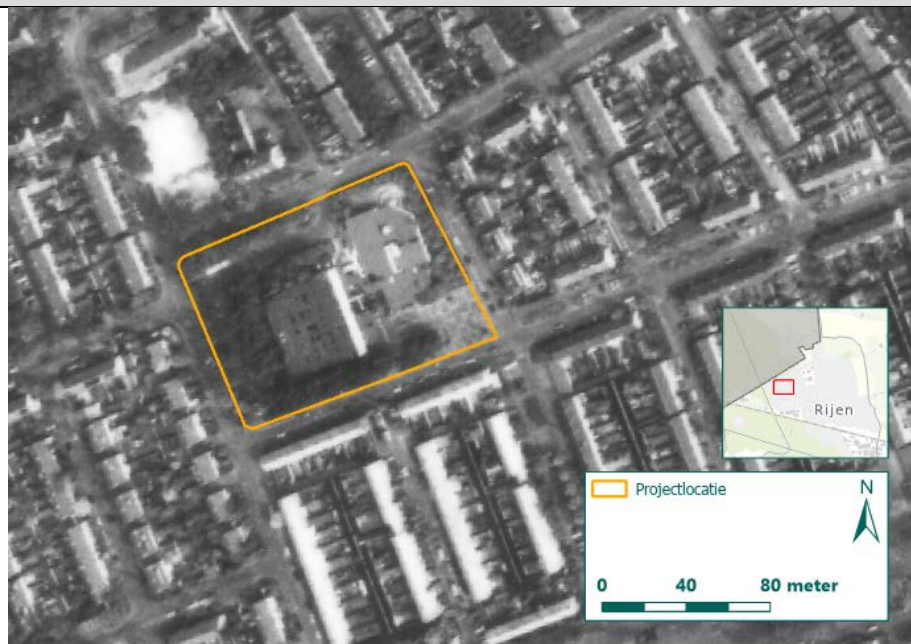
1995 (bron: Kadaster)

In 1995 is het zwembad Tropical uitgebreid. Verder zijn geen noemenswaardige wijzigingen waargenomen ten opzichte van 1976.

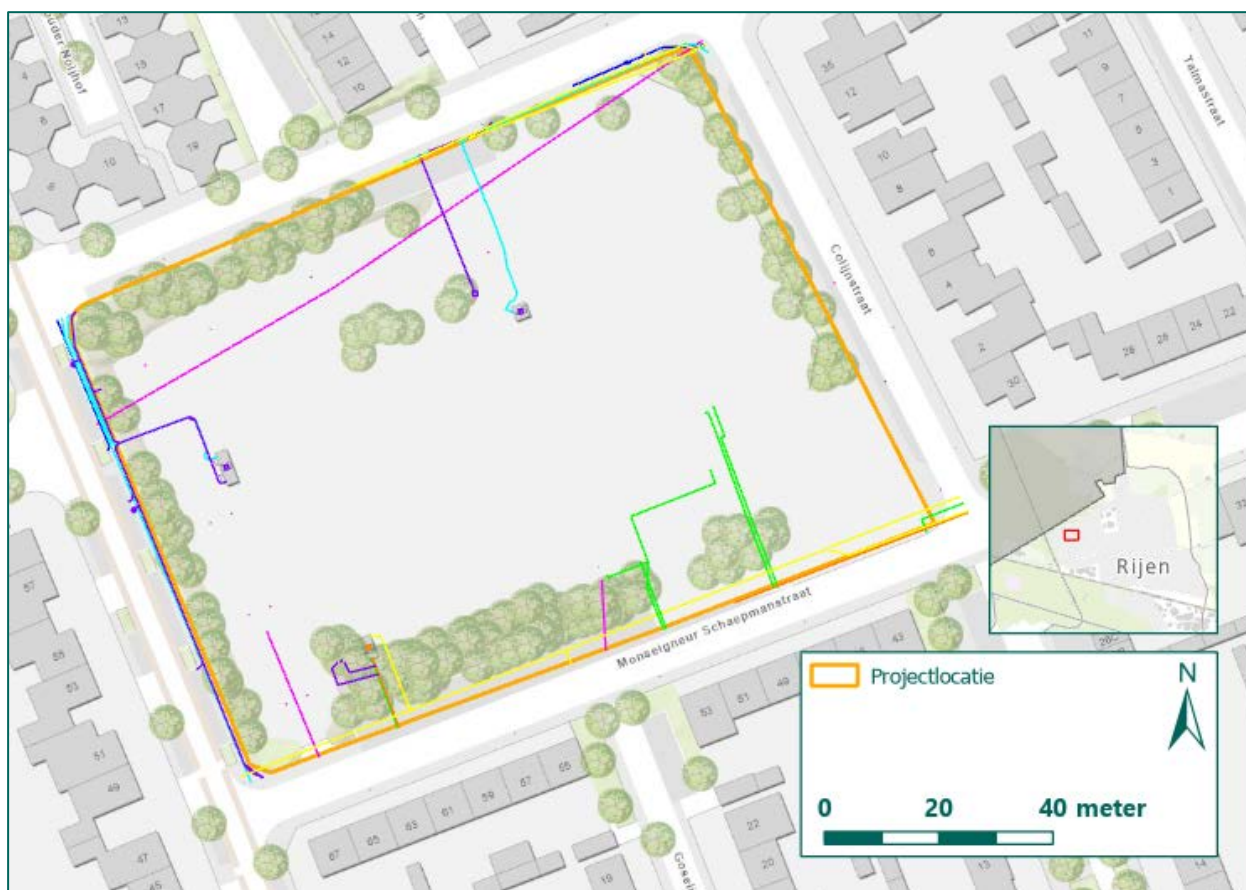
Figuur 10. Overzicht KLIC-meldingen (bron: Kadaster).

Uit de KLIC-melding is gebleken dat ter plaatse van de projectlocatie enkele kabels en leidingen aanwezig zijn. Bij het leggen van deze kabels en leidingen is de bodem geroerd tot de bodem van de kabel-/leidingsleuf. Gezien deze grondroerende werkzaamheden, is er een verlaagde kans op aantreffen van NGE binnen deze sleuven. Hierdoor kunnen bestaande kabels en leidingen verwijderd worden met inachtneming van het protocol 'spontaan aantreffen van NGE', zie bijlage 11. Verder dient opgemerkt te worden dat de aanwezigheid van kabels en leidingen detectiewerkzaamheden kunnen verstoren.
