**Opdrachtgever:  
Dhr. W. Gubbels  
Distelberg 5-7  
5268 LK Helvoirt**

## Rapport

**Verkennd bodemonderzoek  
Distelberg 5-7, Helvoirt**

BM/24166-2018

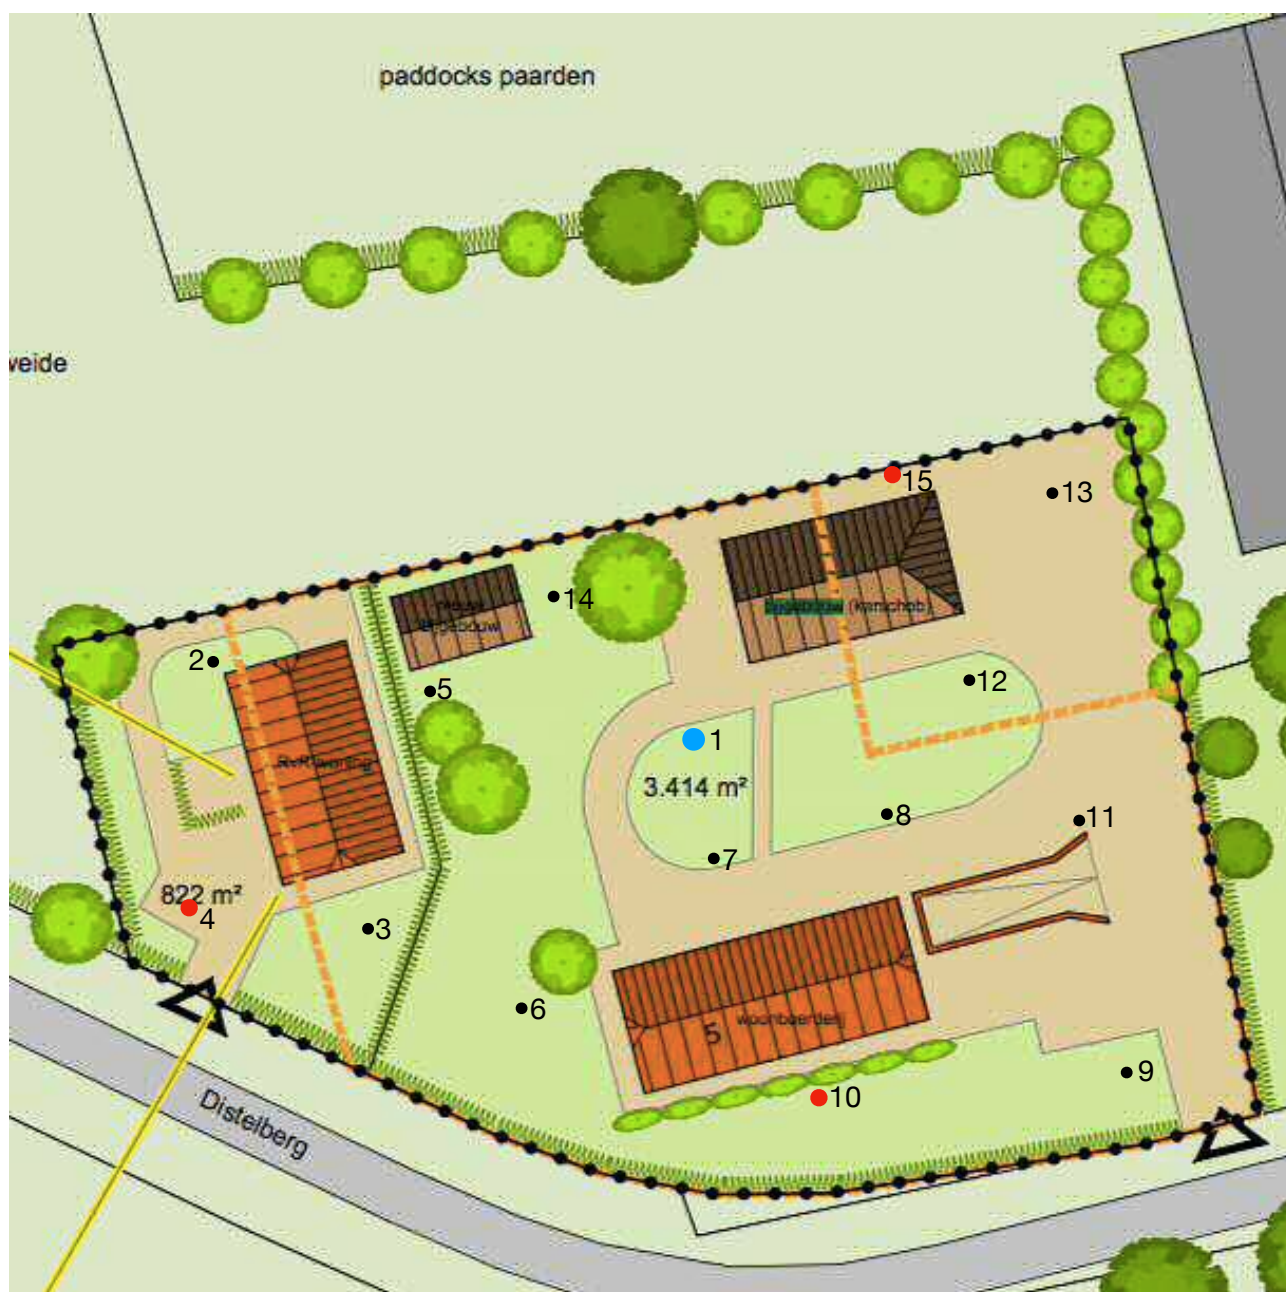
Distelberg 5/7, Helvoirt  
Schaal 1 : 500

- boring 0,5 m-mv
- boring 2 m-mv
- peilbuis

Op 8 oktober 2018 zijn op de onderzoekslocatie de veldwerkzaamheden verricht. Voor het boren boven de grondwaterspiegel is een Edelmanboor gebruikt. Onder de grondwaterspiegel is een zuigerboor toegepast. De locaties van de boringen en de peilbuis zijn weergegeven in bijlage 2.

Er zijn 15 boringen verricht. Boring 1 is uitgevoerd tot 3,8 m-mv en is voorzien van een peilbuis. De boringen 4, 10 en 15 zijn 2 m diep en de overige boringen zijn 0,5 m diep uitgevoerd.

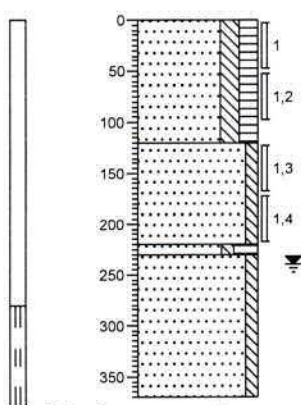
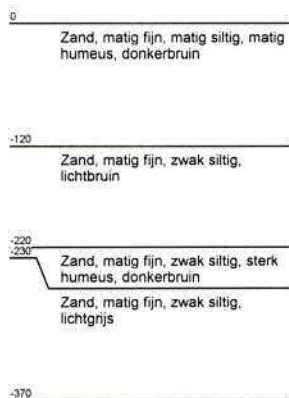
### Boring: 1

GWS: 240  
Opmerking: pH 7,1 Ec 84 mS/m 23 NTU

Uit de boorbeschrijvingen (bijlage 3) blijkt dat de bodem tot 1 a 1.2 m-mv bestaat uit donkerbruin matig humeus matig fijn zand. Daaronder bevindt zich zwaksiltig fijn zand tot 3.8 m-mv. De bodem bevat geen noemenswaardige bijmengingen. Er was dan ook geen enkele aanleiding tot onderzoek naar asbest in de bodem.
