# Verkennd bodemonderzoek Terpeborch 1 te Rosmalen

Aeres Milieu Projectnummer : AM20397  
Status rapport : Definitief (versie 1)  
Datum : 14 september 2021

Opdrachtgever : Kragten  
Schoolstraat 8  
6049 BN Herten

| Adres onderzoekslocatie | : Terpeborch 1 te Rosmalen |

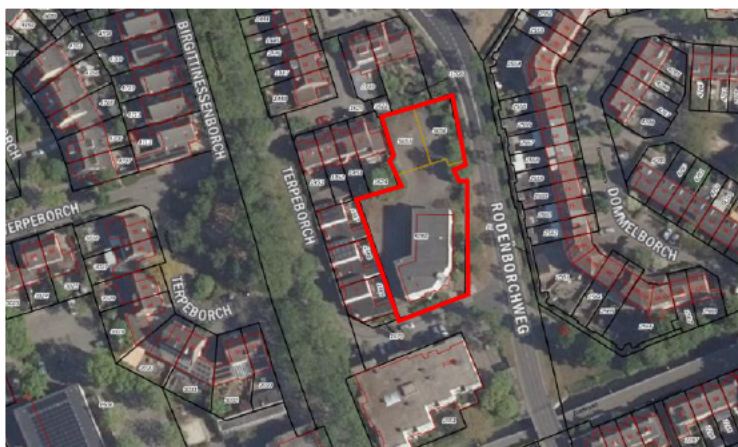
Afbeelding 1: globale begrenzing onderzoekslocatie (bron luchtfoto: pdokviewer)

De onderzoekslocatie ligt in de bebouwde kom van Rosmalen. Kadastraal is de locatie bekend als gemeente 's-Hertogenbosch Rosmalen, sectie I, nummer 1626. De coördinaten volgens het R.D. stelsel zijn X = 153.308/ Y = 414.874. Zie bijlage 1 voor een topografische en kadastrale kaart. Op onderstaande luchtfoto is de globale begrenzing van de onderzoekslocatie weergegeven.

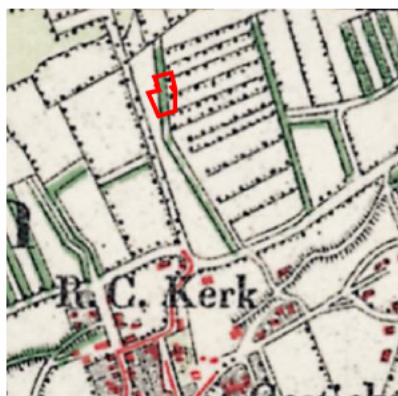
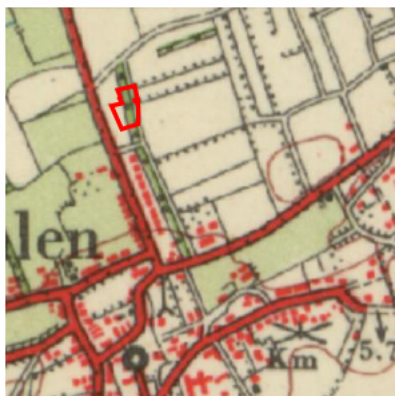
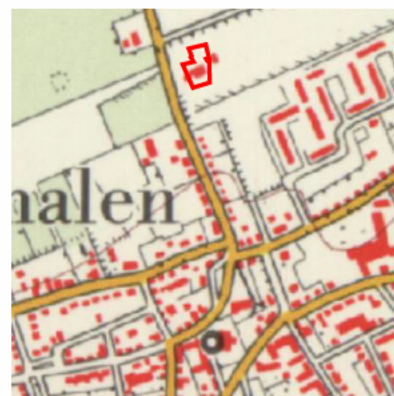
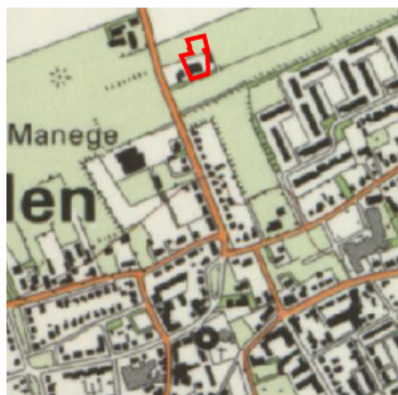
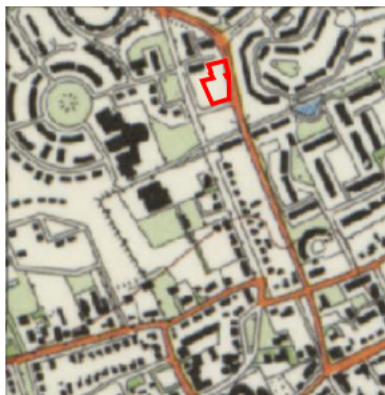
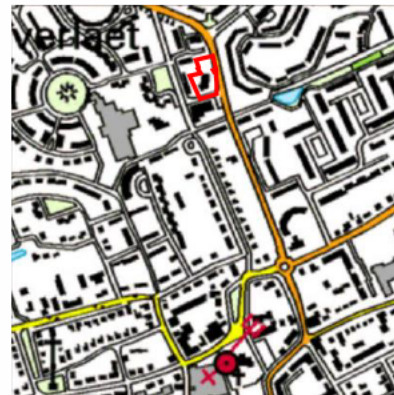
Afbeelding 2: geraadpleegde historische kaarten (bron kaarten: topotijdreis.nl)

In het kader van het vooronderzoek is historisch kaartmateriaal bestudeerd. Uit kaartmateriaal van de geraadpleegde historische kaarten is af te leiden dat de onderzoekslocatie tot midden jaren zeventig van de vorige eeuw bestond uit agrarisch bouwland/bosch. Op de kaart van 1978 is bebouwing (huis met bijgebouw) waar te nemen op de locatie. Op de kaart van 1993 is de bebouwing niet meer zichtbaar. Het bestaande kantoorgebouw is voor het eerst waar te nemen op de kaart van 1998. Volgens de BAG-viewer (Basisregistratie Adressen en Gebouwen) is 1991 het bouwjaar van het gebouw.

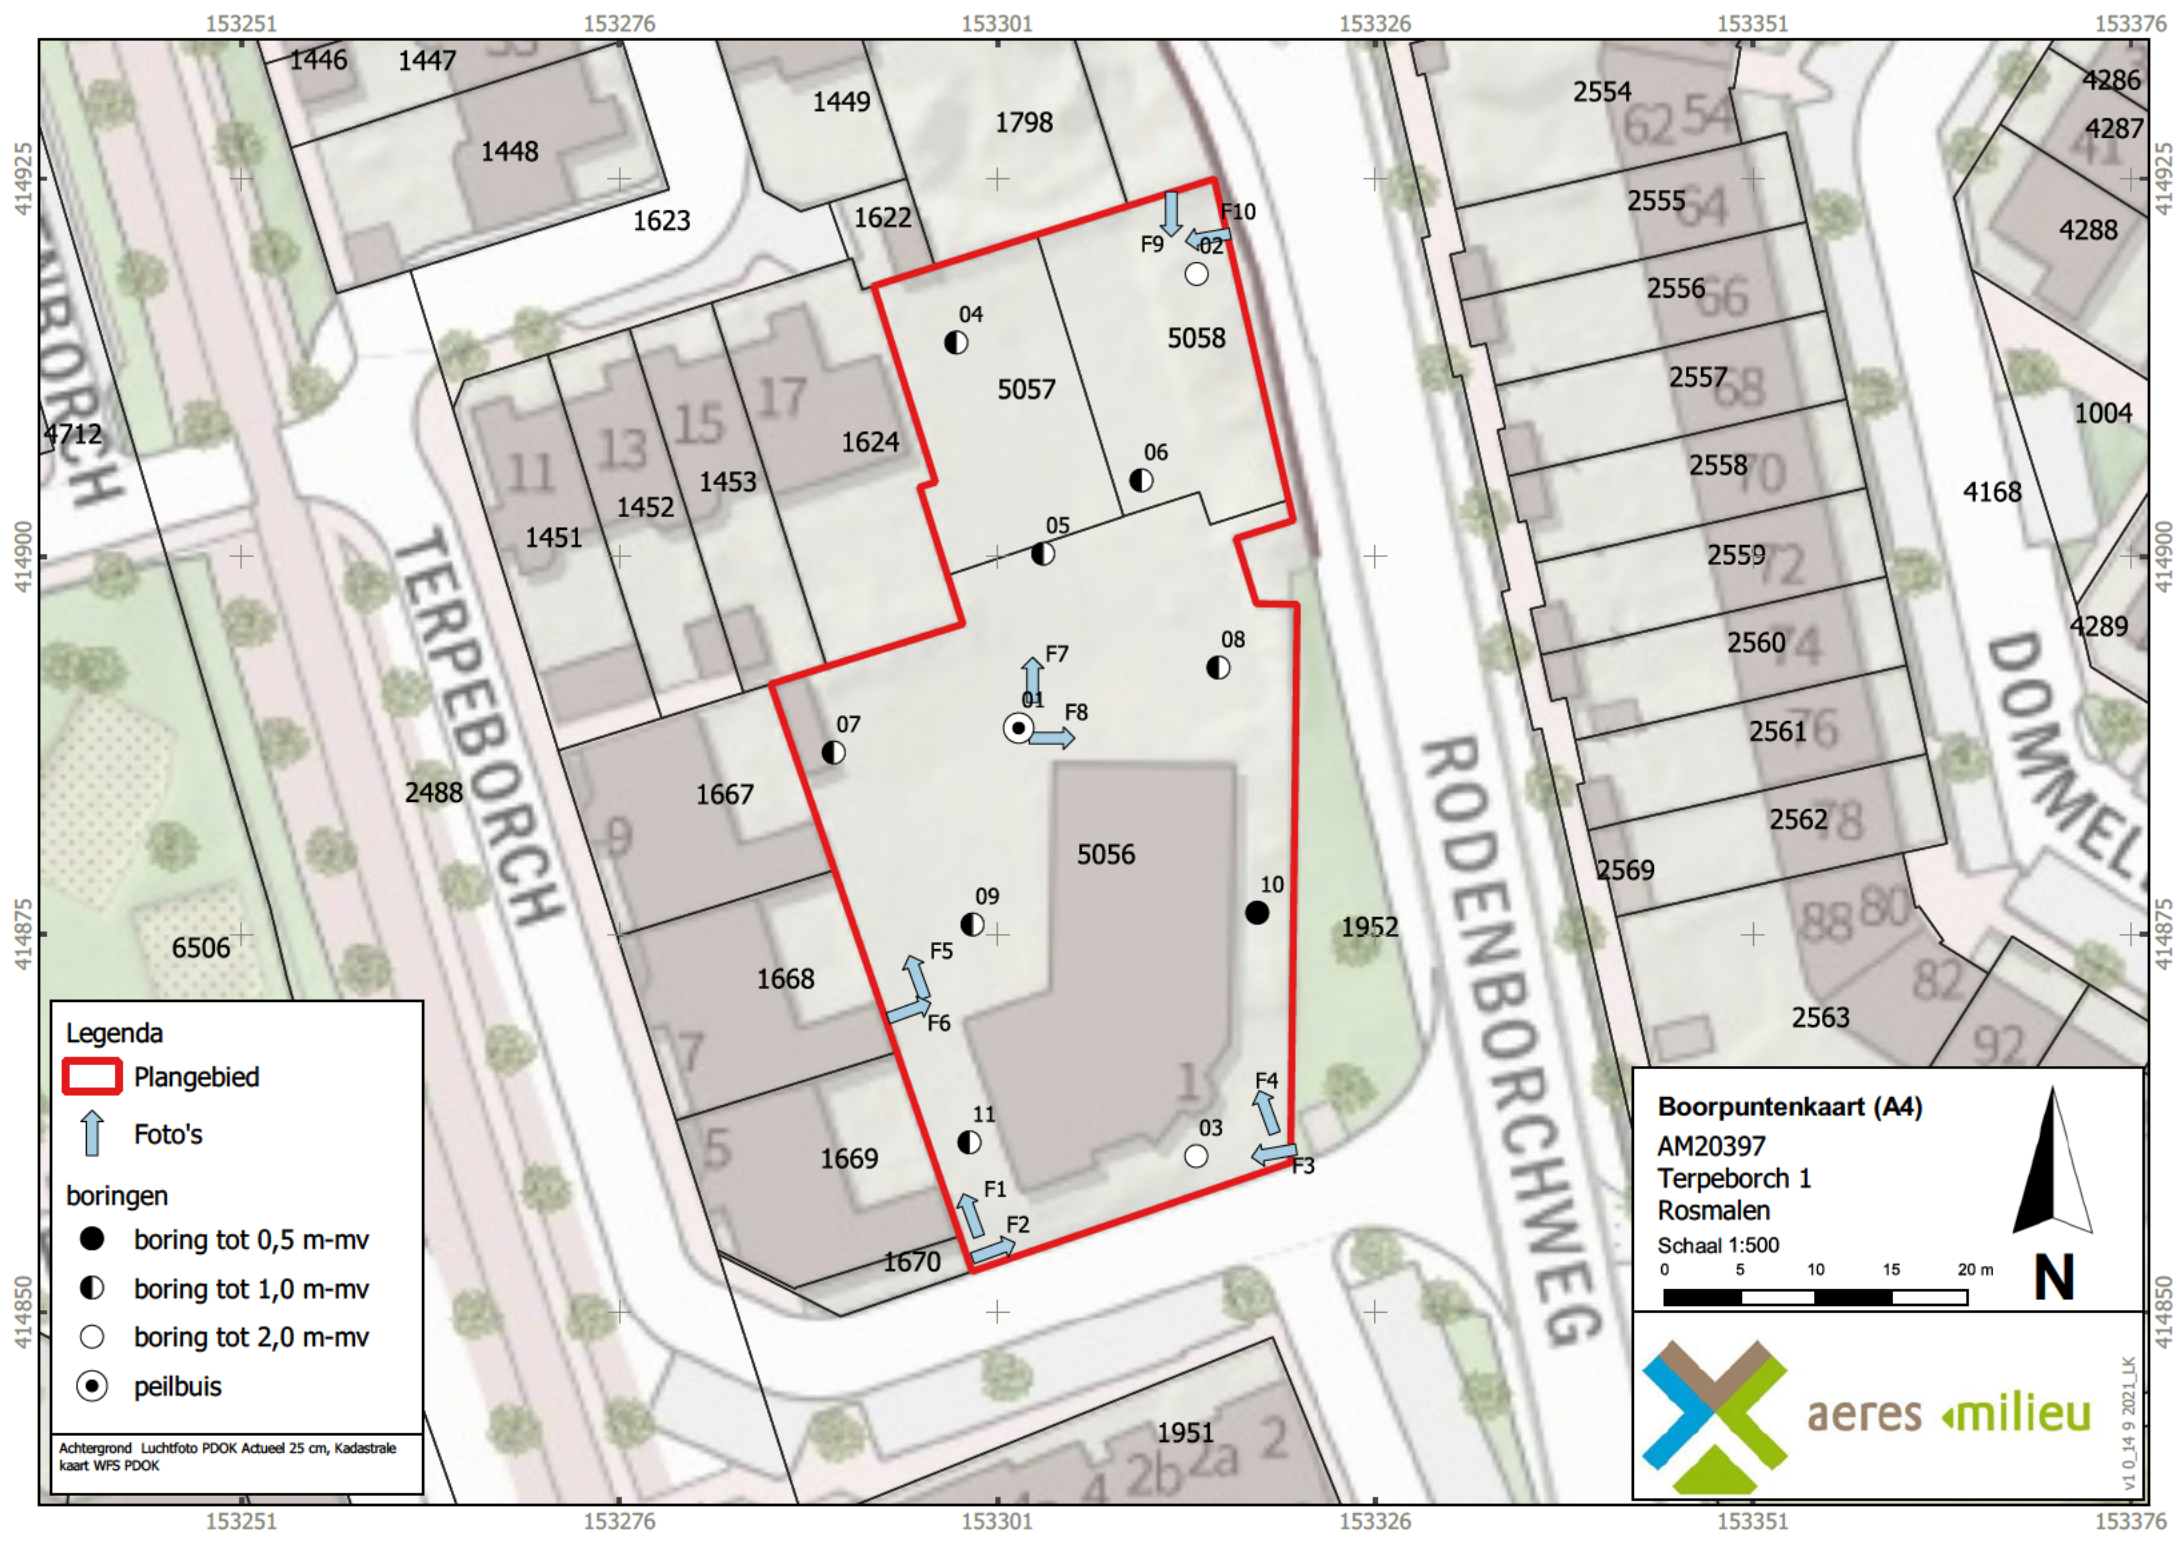
Situatietekening met boorpuntlocaties

De boringen zijn verricht met behulp van de Edelmanboor (ø 7 of 10 cm). Zie voor de boorpuntlocaties bijlage 3.

Gebaseerd op de diepte en stroming van het freatisch grondwater is een boring afgewerkt met een peilbuis. Deze is centraal op de onderzoekslocatie geplaatst, ter plaatse van boorpunt 1. De bovenkant van het peilbuisfilter is onder de aangetroffen grondwaterstand geplaatst. Tijdens de installatie van de peilbuis is geen werkwater gebruikt.

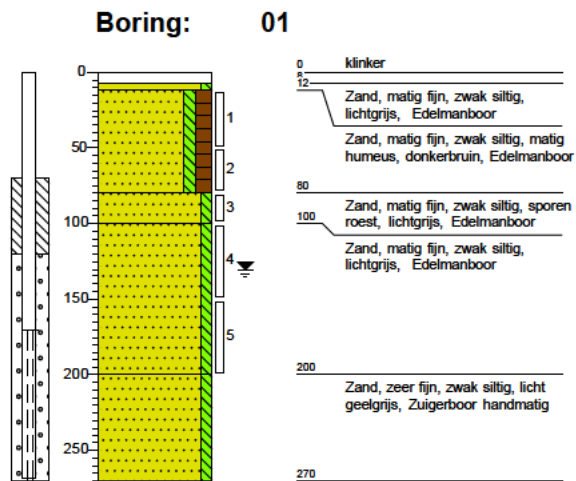
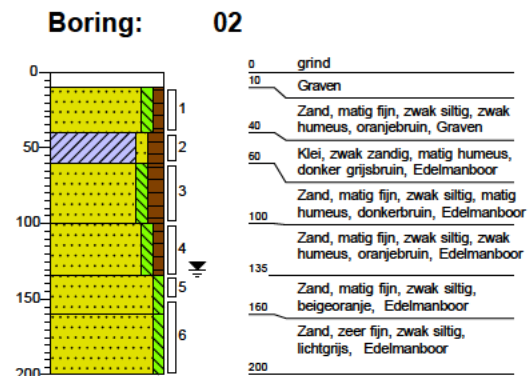
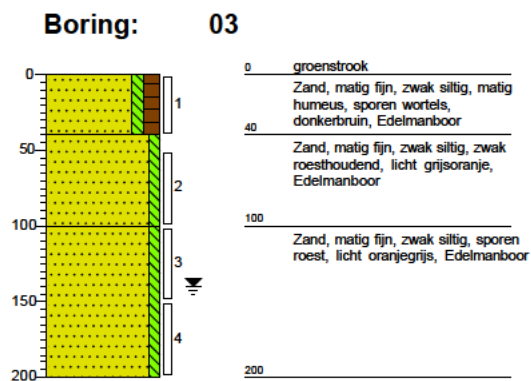
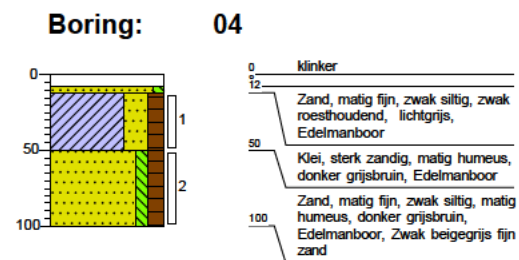
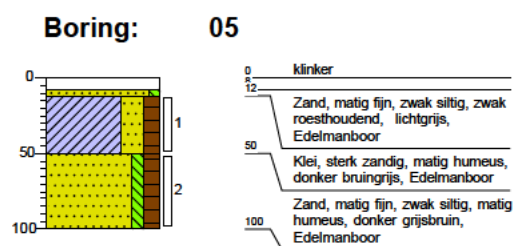
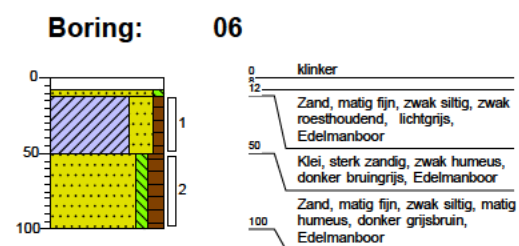
Boorprofielen

Het opgeboorde bodemmateriaal is volgens de classificatienorm voor onverharde bodems (NEN 5104) beoordeeld. Daarnaast is vastgesteld in hoeverre het opgeboorde materiaal mogelijke aanwijzingen biedt voor de aanwezigheid van visueel zichtbare verontreiniging. In het opgeboorde bodemmateriaal van de bovengrond en ondergrond zijn zintuiglijk geen bijmengingen/bijzonderheden waargenomen.

Op basis van de zintuiglijke waarnemingen en de bodemopbouw heeft laagsgewijze bemonstering plaatsgevonden. De uitkomende grond en alle zintuiglijk waargenomen bijzonderheden zijn per boring beschreven in de profielbeschrijvingen (zie bijlage 4).
