**verkennend bodemonderzoek**  
**Burg. Jhr. Von Heijdenlaan 6 te Rosmalen**

*Projectnaam* Burg. Jhr. Von Heijdenlaan 6 te Rosmalen  
*Projectnummer* B2921

*Status* Definitief  
*Versie* 1

*Aantal pagina's* 11 (exclusief bijlagen)  
*Datum* 21 februari 2022

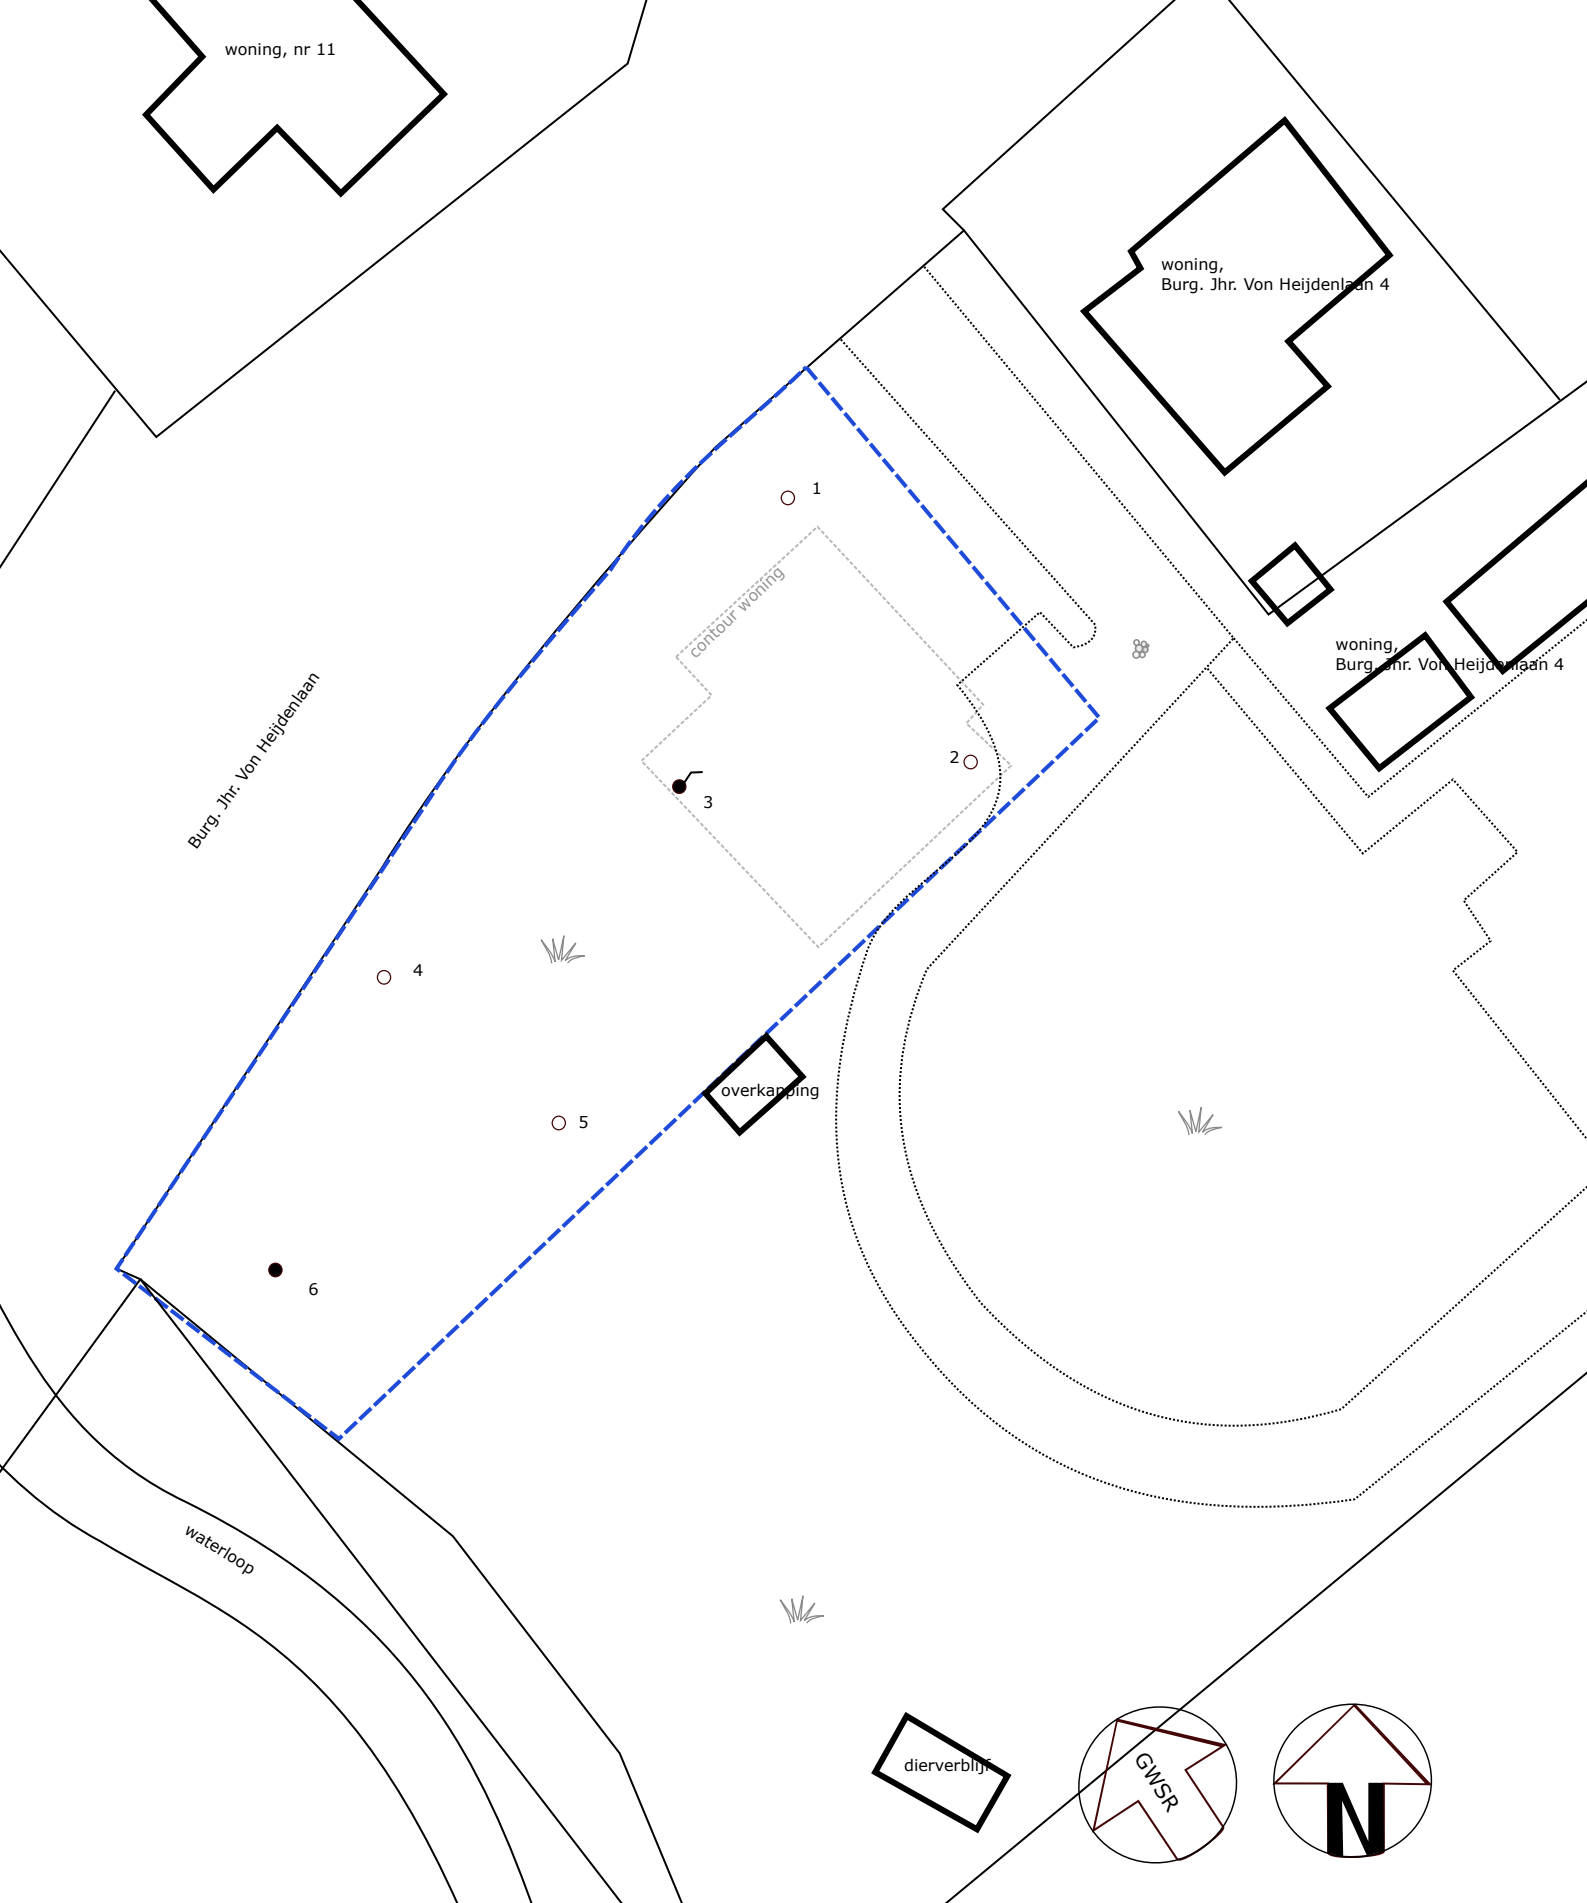
### Situatietekening met boorpunten

### Situatietekening met boorlocaties

- begrenzing onderzoekslocatie
- boringen tot 0,5 m-mv
- boringen 0,5 tot 2,0 m-mv
- boringen met peilbuis
- Asbestproefgat

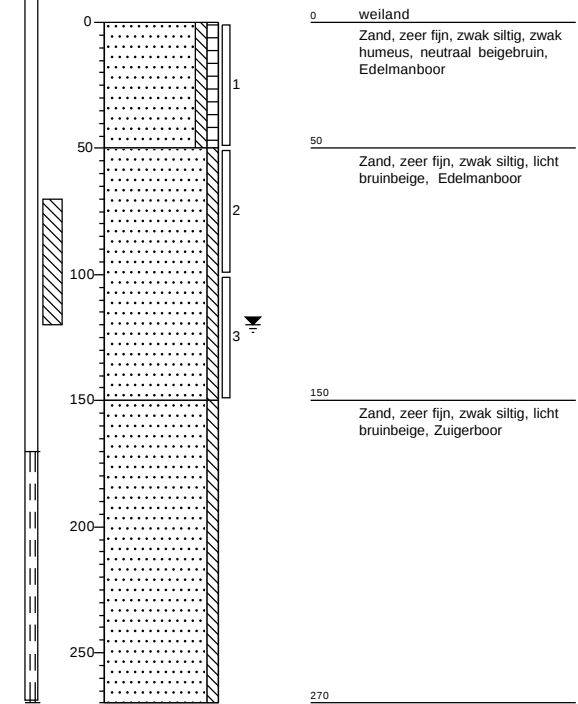
### Boring: 3

GS: 120

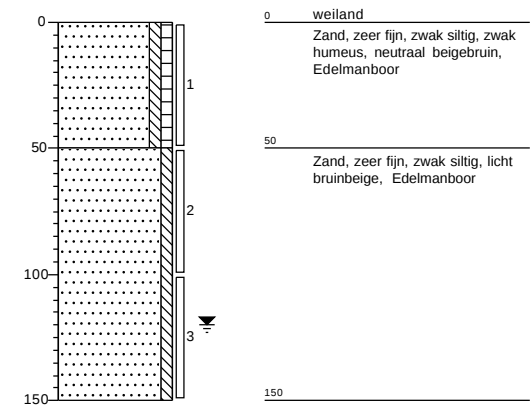
### Boring: 6

GWS: 120

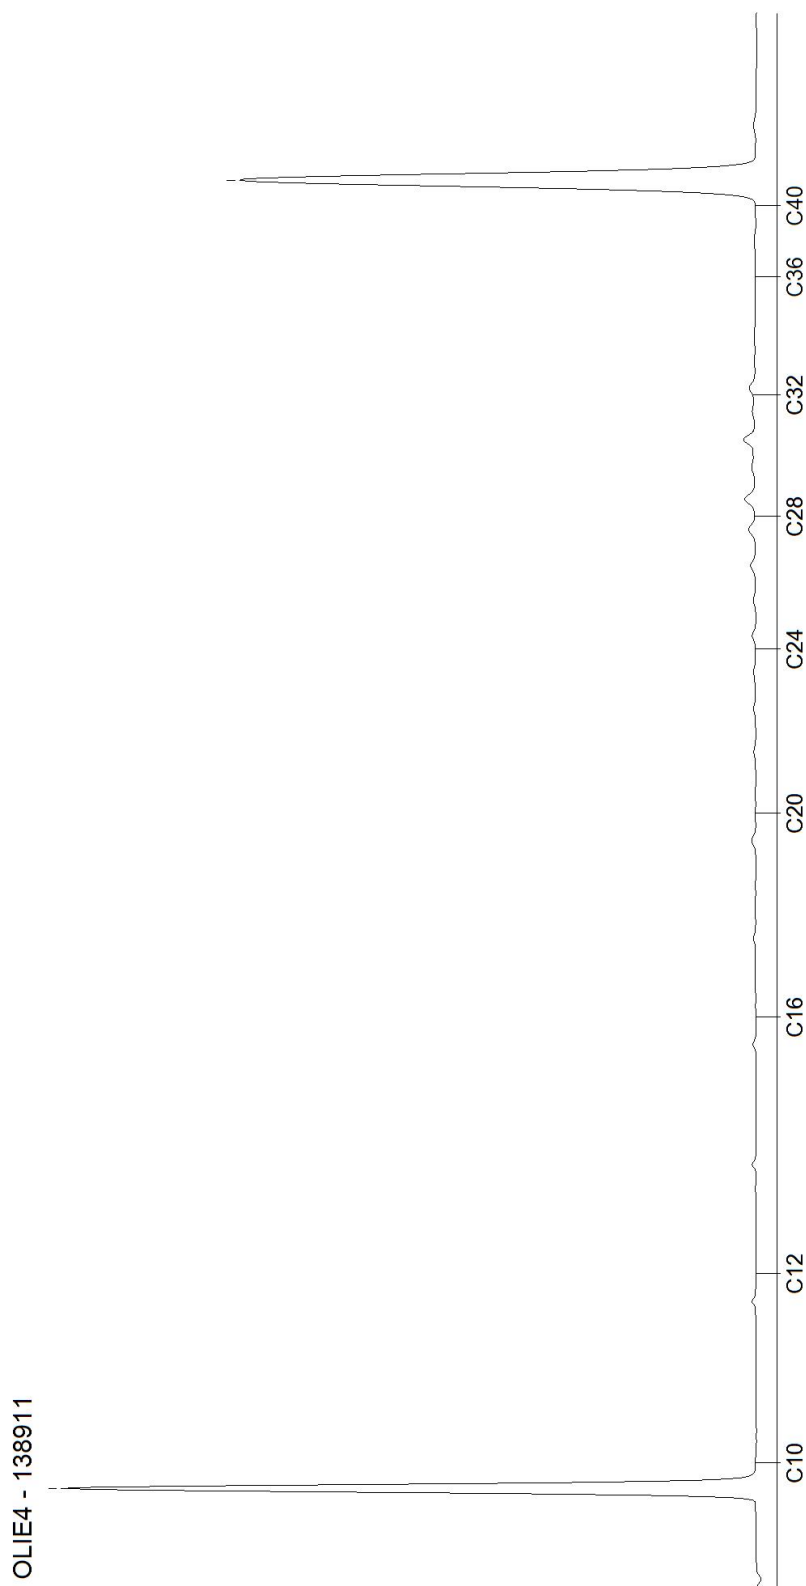
CHROMATOGRAM for Order No. 1124713, Analysis No. 138911, created at 10.02.2022 08:49:36

**Monster beschrijving: BG1 1 (0-50) 2 (0-50) 3 (0-50) 4 (0-50) 5 (0-50) 6 (0-50)**

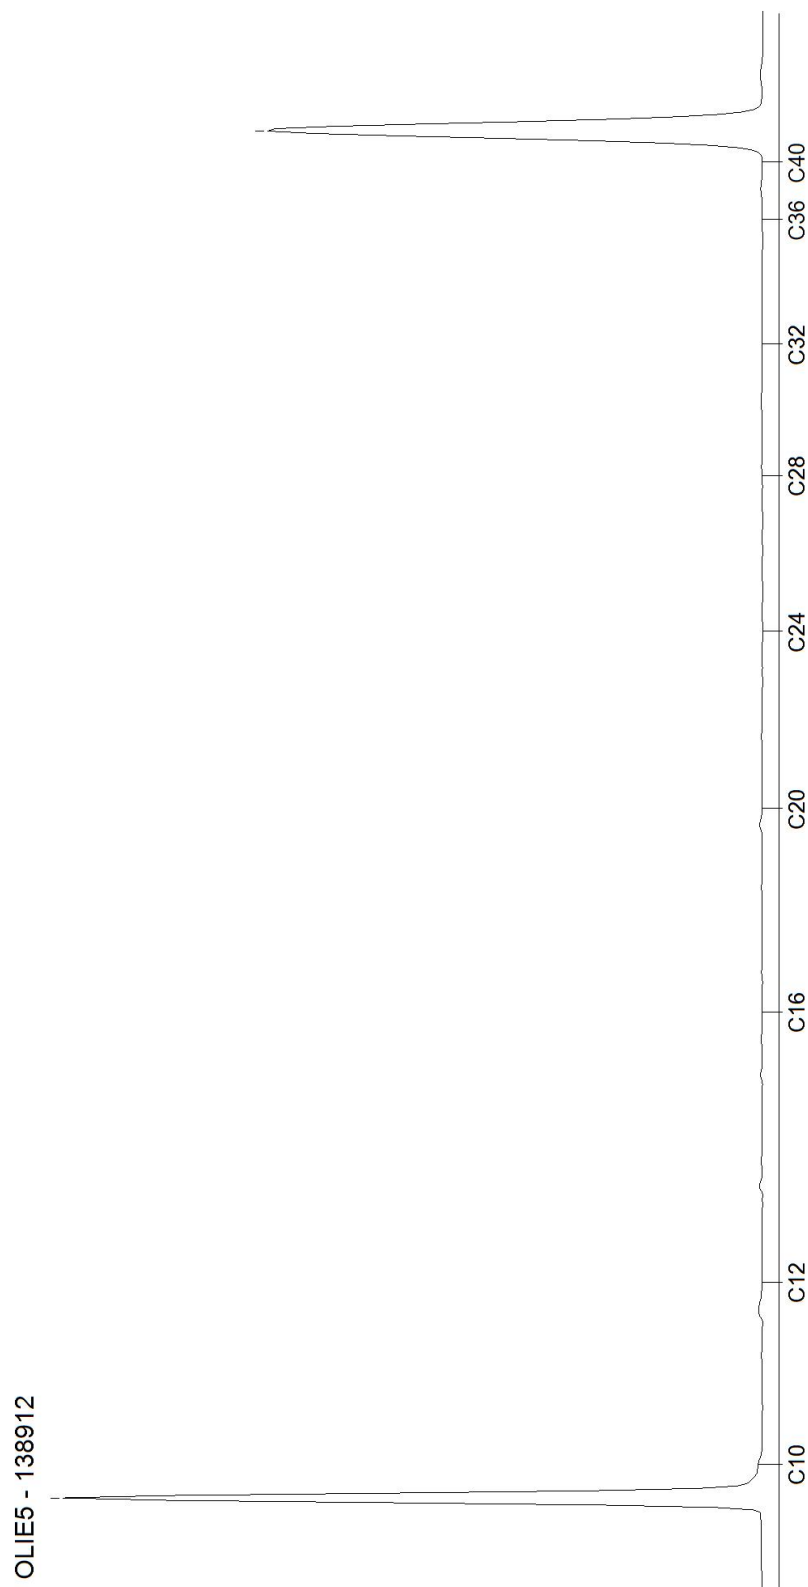
CHROMATOGRAM for Order No. 1124713, Analysis No. 138912, created at 10.02.2022 13:04:30

**Monster beschrijving: OG1 3 (50-100) 3 (100-150) 6 (50-100) 6 (100-150)**

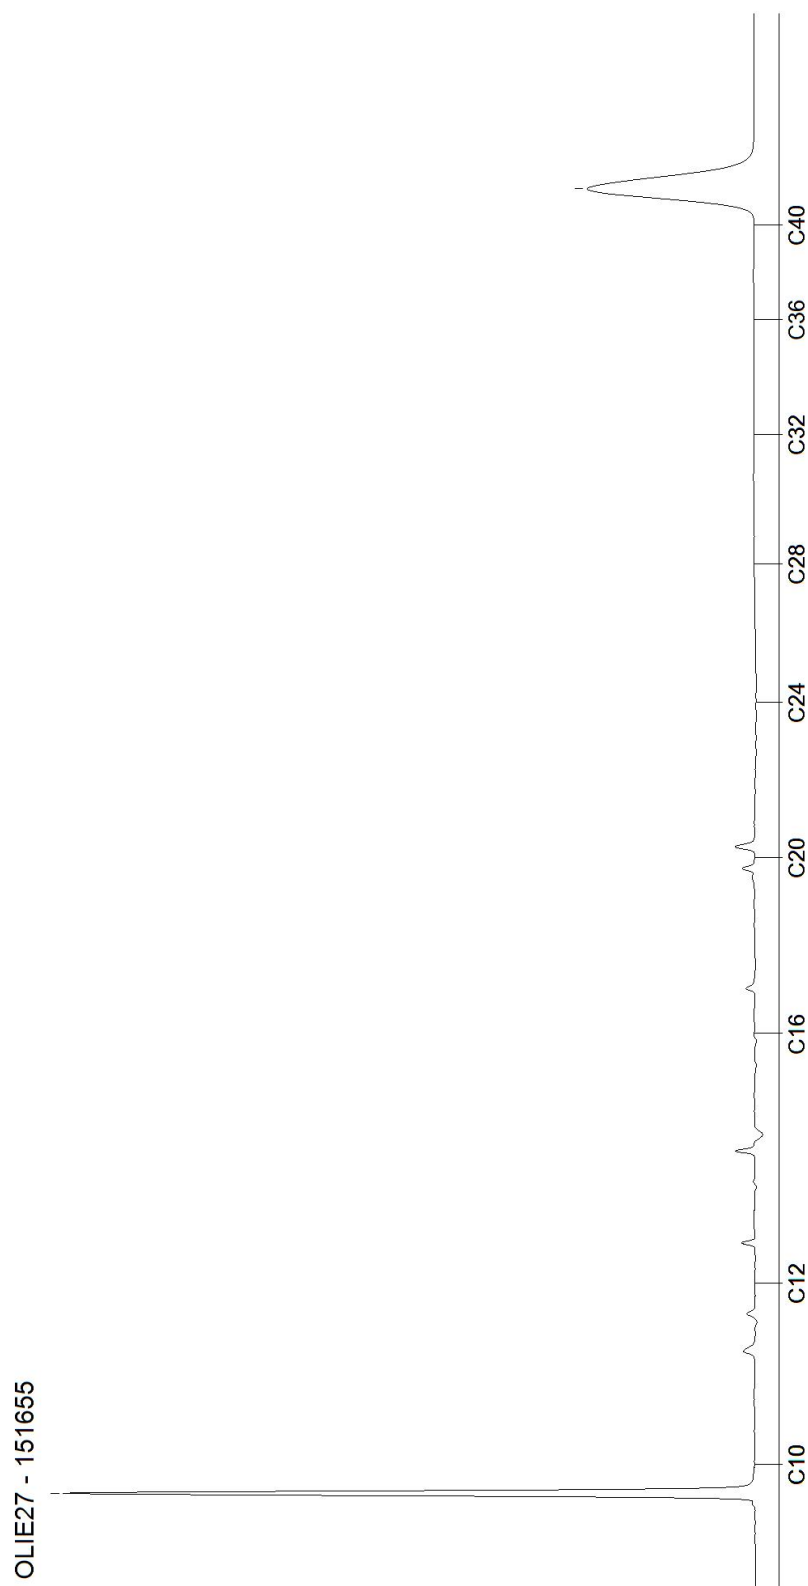
CHROMATOGRAM for Order No. 1126994, Analysis No. 151655, created at 15.02.2022 08:47:04

**Monster beschrijving: 3-1-1 3 (170-270)**
