VERKENNEND BODEMONDERZOEK

Heistraat 30

**Vlijmen**

Rapportnummer: 2002181

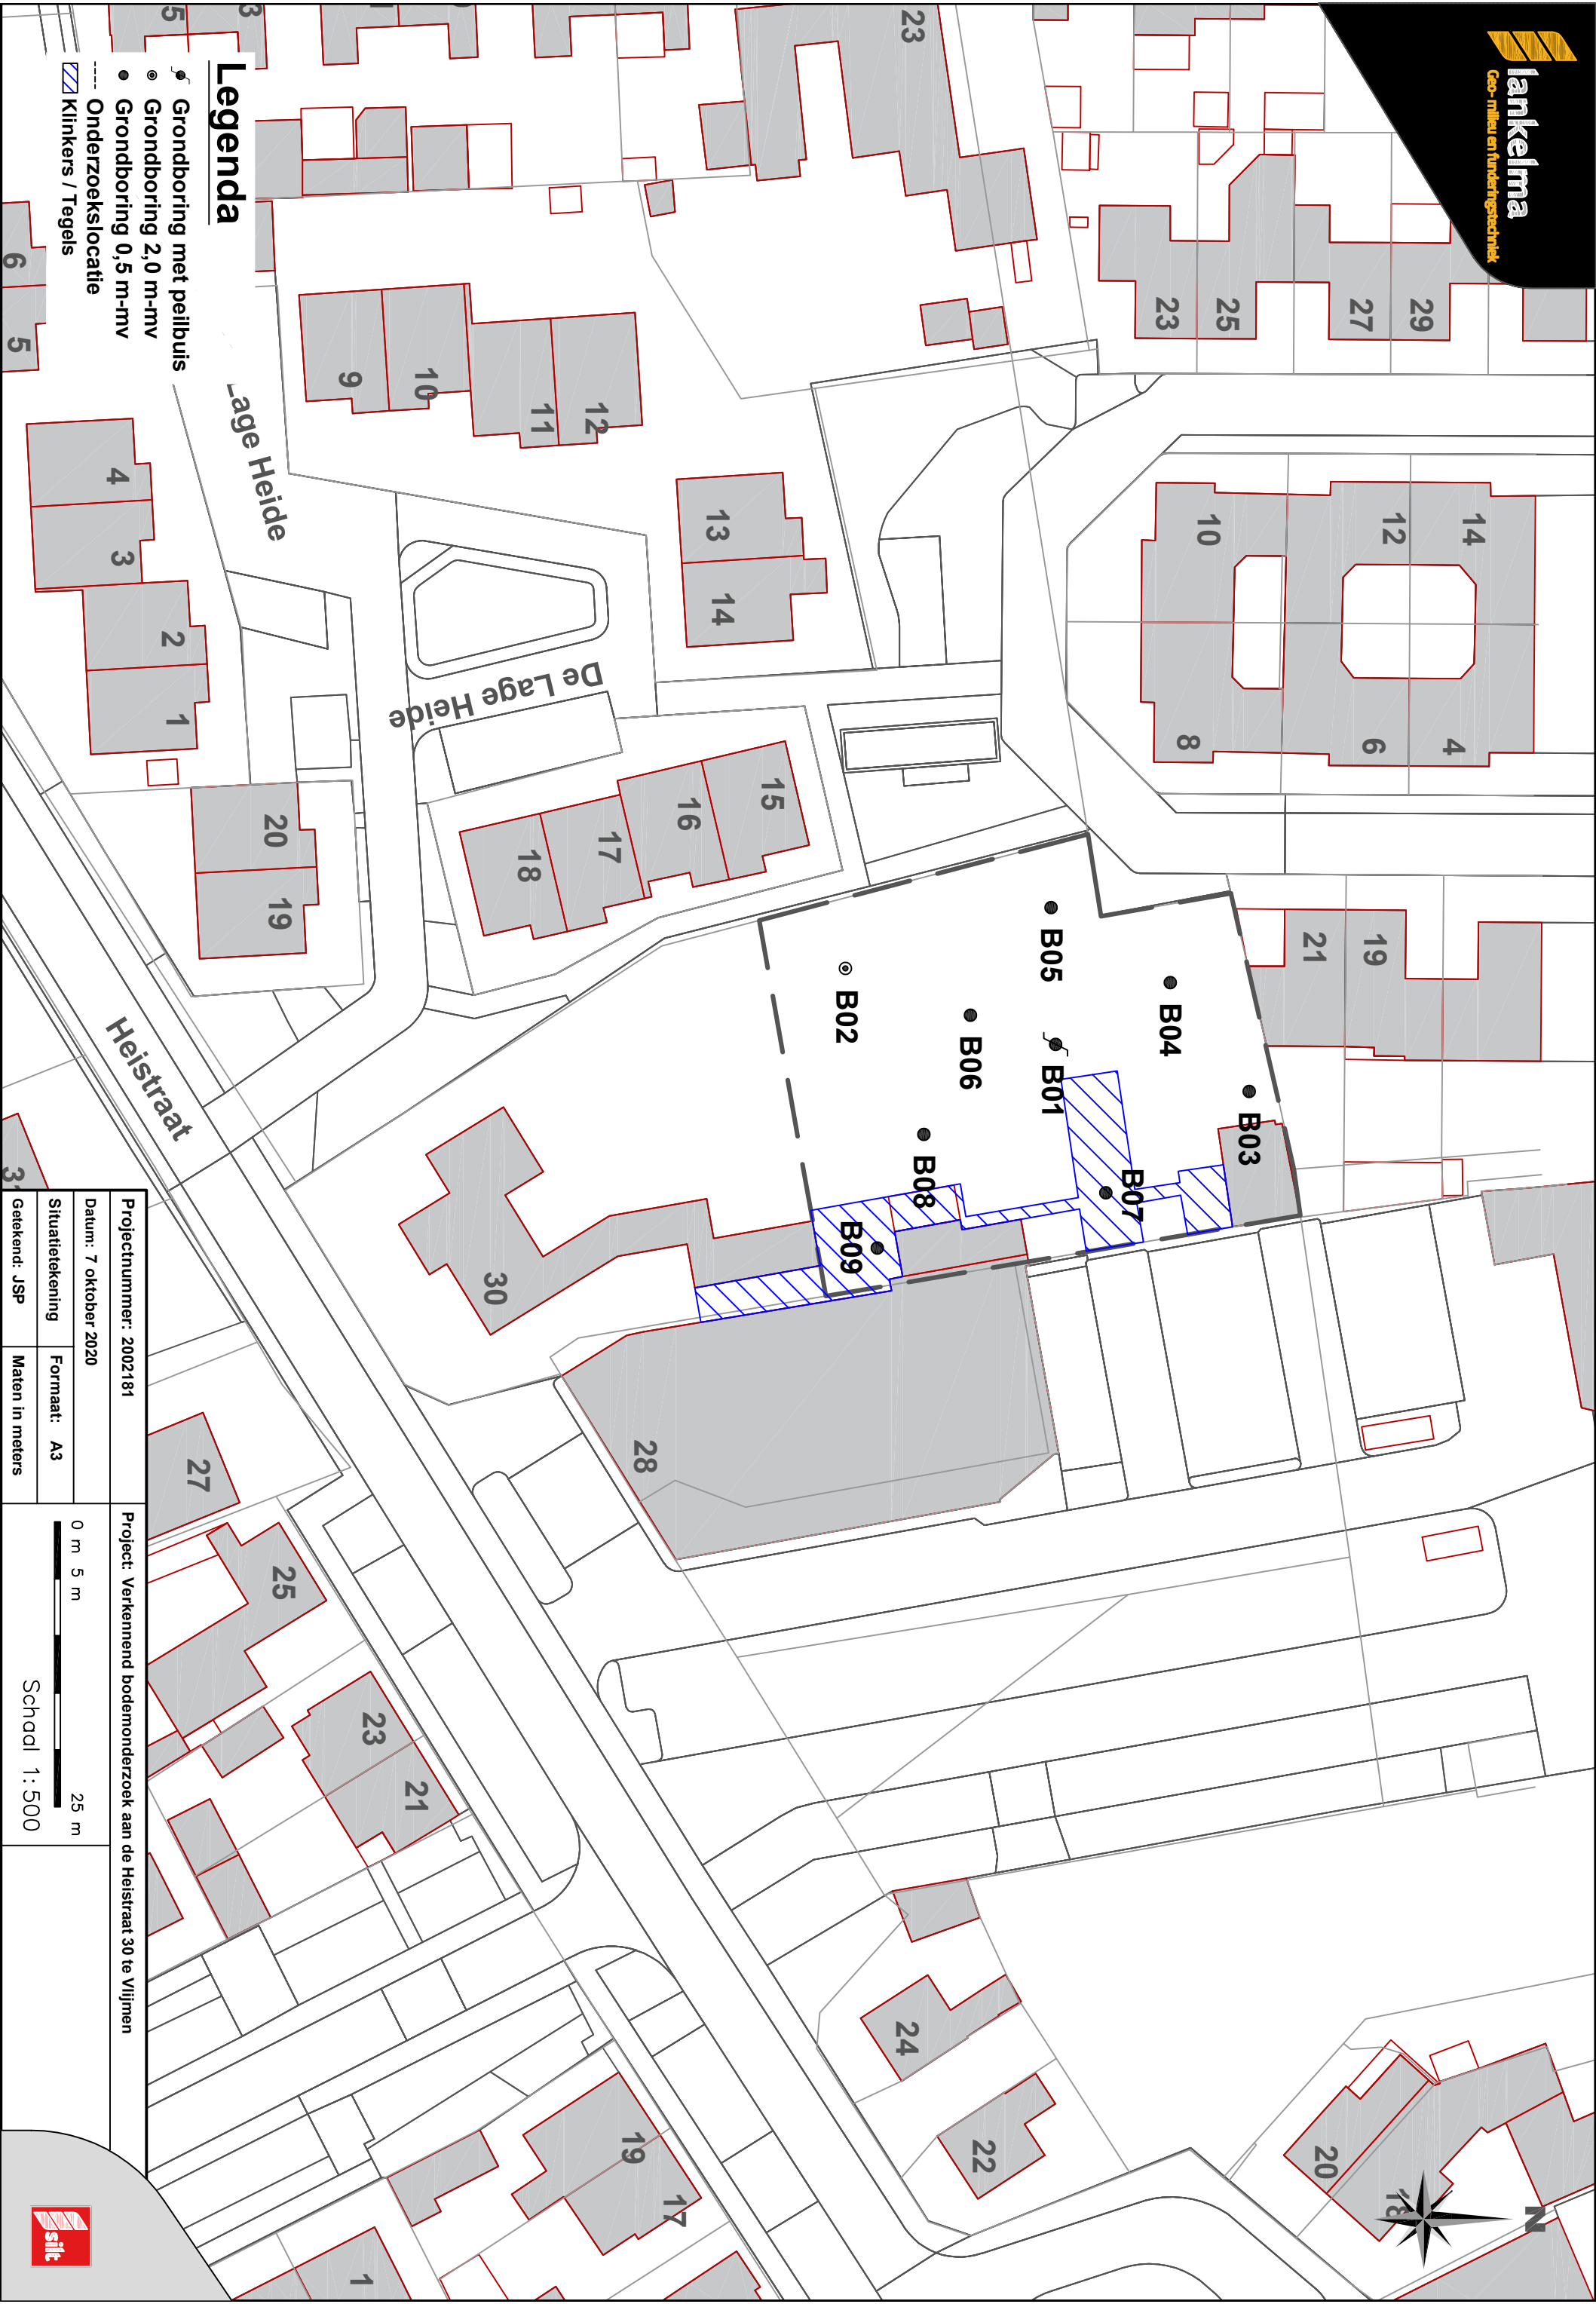
## **Bijlage 2 : Situatietekening met boorlocaties**

De bodem op de locatie bestaat tot de verkende diepte van 3,8 m-mv overwegend uit matig fijn, matig siltig zand. Met name de bovengrond is humushoudend. De situering van de onderzoekslocatie en de geplaatste boringen en peilbuis is opgenomen in bijlage 2. Voor de complete boorbeschrijvingen wordt verwezen naar bijlage 3.

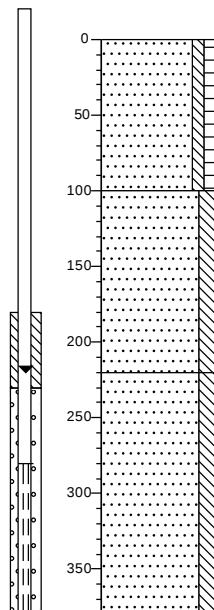
## Boring: B01

| 0 | erf |
| | Zand, matig fijn, zwak siltig, zwak humeus, neutraal grijsbruin, Edelmanboor |
| | Zand, matig fijn, matig siltig, licht cremebruin, Edelmanboor |
| | Zand, matig fijn, matig siltig, licht grijsbruin, Zuigerboor |

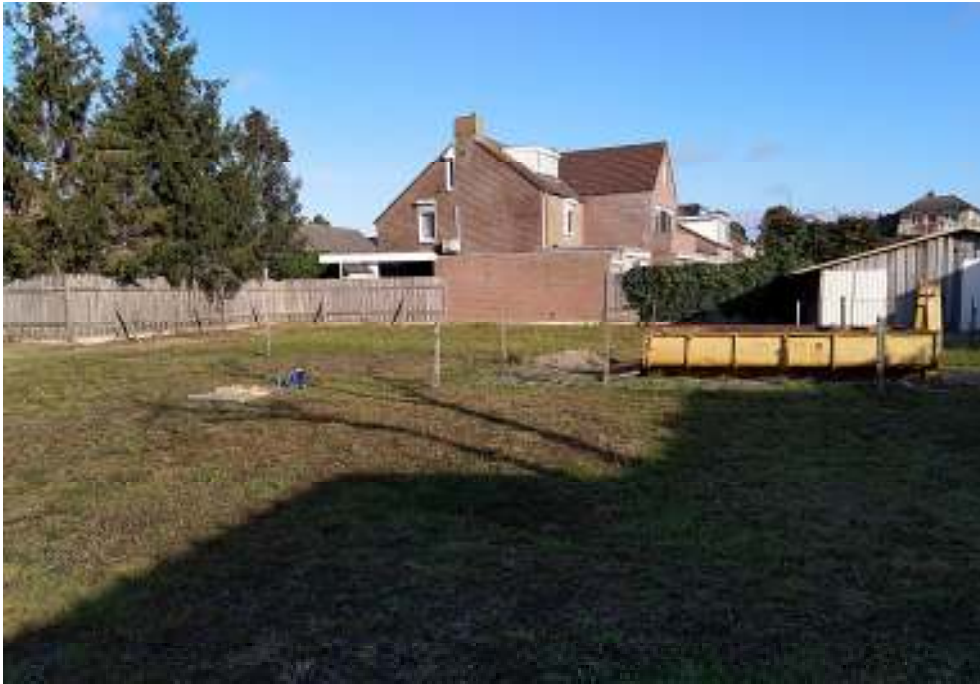
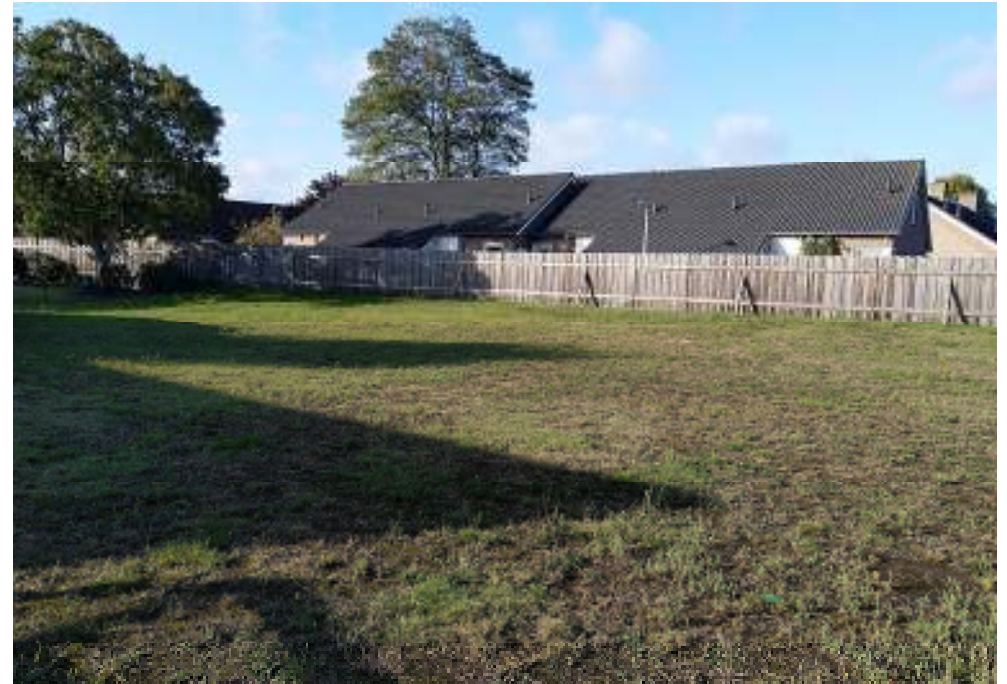
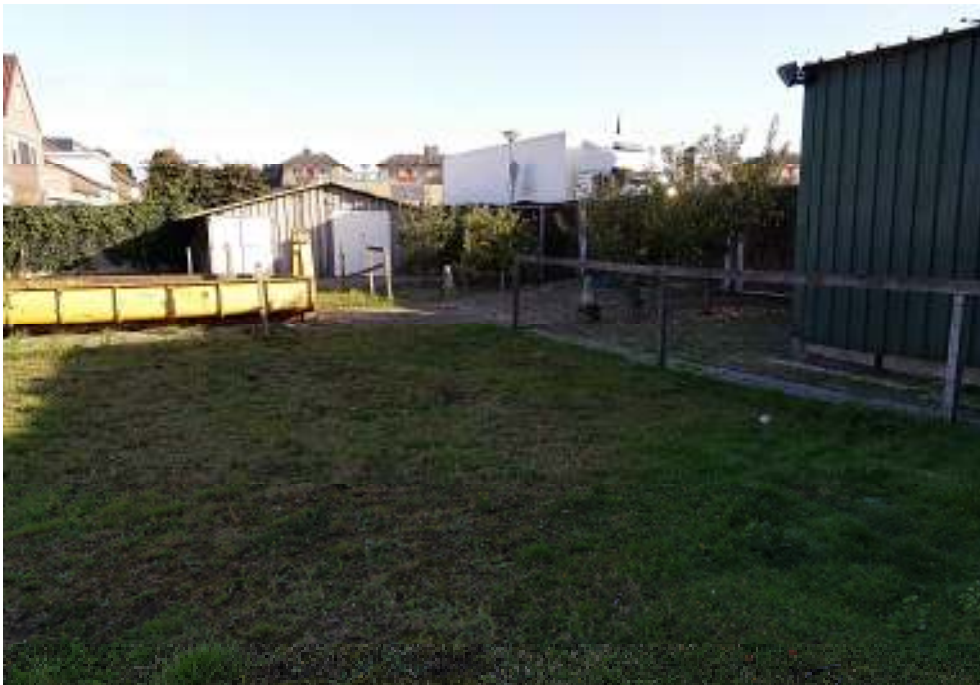
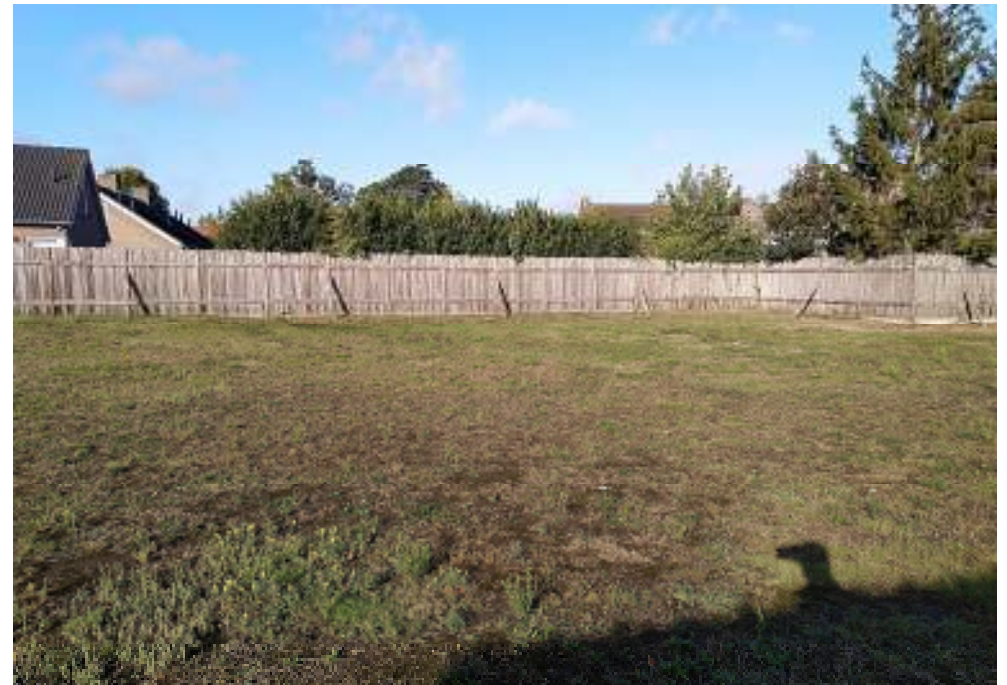
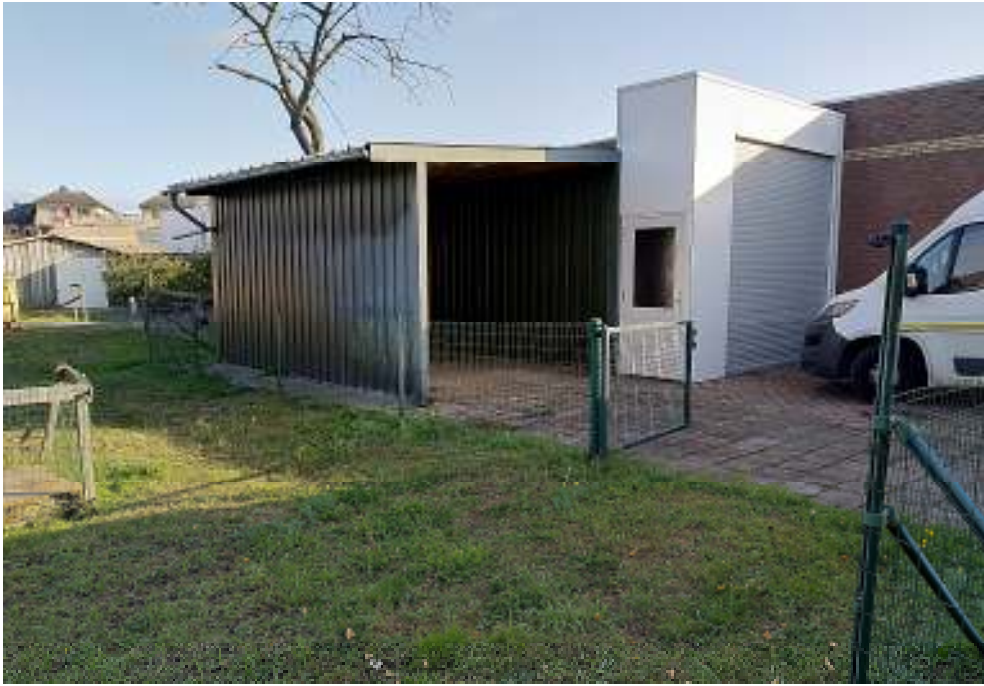
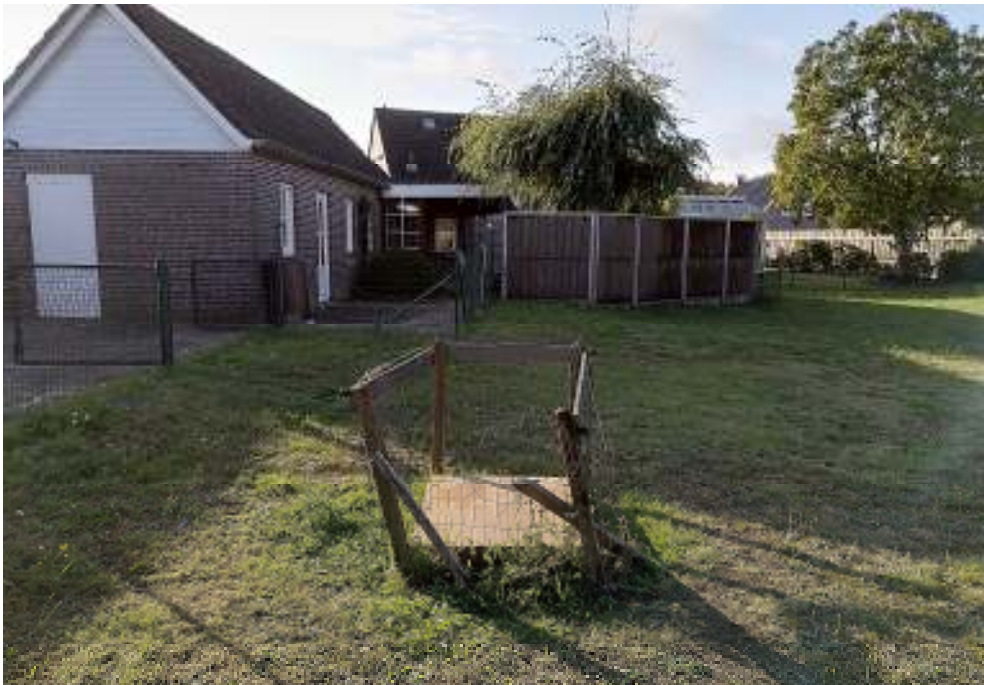
## **Bijlage 6 : Fotorapportage**

Door een gecertificeerd medewerker van Lankelma Geotechniek Zuid B.V. is een terreininspectie uitgevoerd voorafgaande aan de veldwerkzaamheden. Foto's van de locatie zijn in bijlage 6 toegevoegd. De locatie is daadwerkelijk in gebruik zoals in voorgaande alinea omschreven. Er zijn tijdens de terreininspectie geen bijzonderheden (zoals verdachte plekken, artefacten of bodembeschermende voorzieningen, puin en/of asbest op het maaiveld, asbest beschoeiingen, verzakkingen, verhogingen, verkleuringen, brandplaatsen) geconstateerd, welke een aanwijzing zouden kunnen zijn voor een mogelijke bodemverontreiniging.
