## Memo

Projectnummer : 20200074  
 Betreft : **Addendum bij verkennend bodemonderzoek Bernsestraat 5 en 5a te Herpt ten behoeve van wijzigingsbesluit**

*Verkennend bodemonderzoek Bernsestraat 5 en 5a te Herpt, AGEL adviseurs, 2020074-00, d.d. 09-06-2020).*

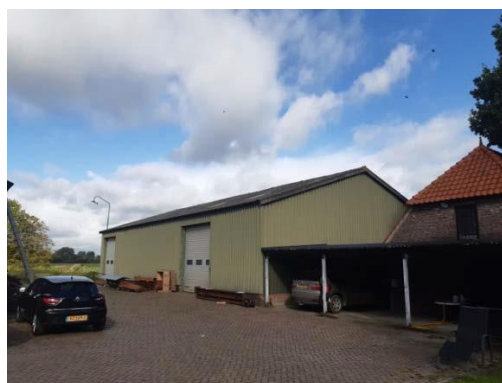
Foto 2 - Brontype - 01: Golfplaat schuur 1

Door de opdrachtgever is een asbestinventarisatie rapport verstrekt (Asbestinventarisatie 3 schuren Bernsestraat 5 Herpt, AAC Nederland, Dossier : 19-9790.A3 – Asbestonderzoek, Bernsestraat 5 Herpt, d.d. 14 oktober 2019). Hierin zijn de drie schuren op asbest onderzocht. Alle zijn voorzien van AC daken. Tevens geeft dit een indruk van de activiteiten die hier plaatsvinden.

- De voormalige tank heeft niet tot een verontreiniging van de bodem geleid.
- De daken van de schuren zijn asbesthoudend. De toplaag is beïnvloed. Voor schuur 3 is dit beneden de waarde waarboven risico's te verwachten zijn. Voor schuur 1 is dit niet onderzocht.

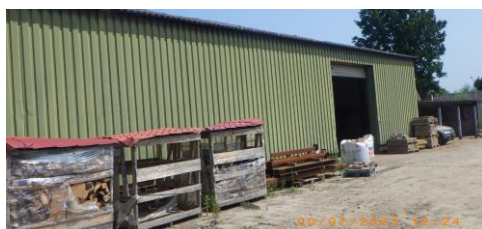
Schuur 1

- Het plaatsen van vijf proefgaten en bemonsteren toplaag (10 cm) ter plaatse van de verdachte zijde van schuur 3. Van de fijne fractie (< 20 mm) is een grondmengmonster met een veldvochtig gewicht van circa 12 kg samengesteld. De zijde van schuur 1 was niet betreedbaar en is daarom niet bemonsterd;

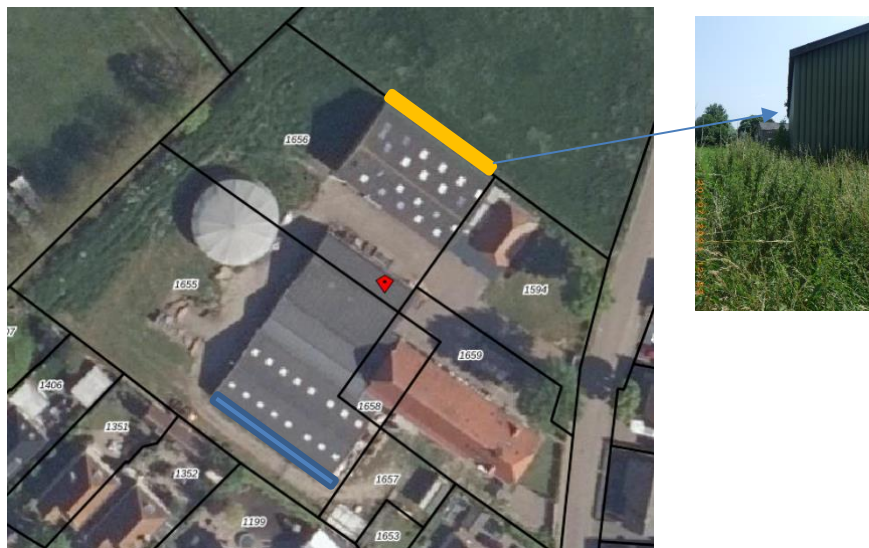
blauwe vlak (verdachte zijde schuur 3) is bemonsterde toplaag middels gaten 1 t/m 5  
 Gele vlak (verdachte zijde schuur 1) is niet bemonsterd i.v.m. niet betreedbaar

Het aangetoonde asbest betreft een vezelbundels serpentijn in de fracties < 4 mm en bestaat uit niet hechtgebonden chrysotiel (2-5 %). Het gewogen gehalte aan asbest bedraagt 15 mg/kg d.s. De aanwezigheid van respirabele vezels is niet bepaald. Zie opmerking veld.

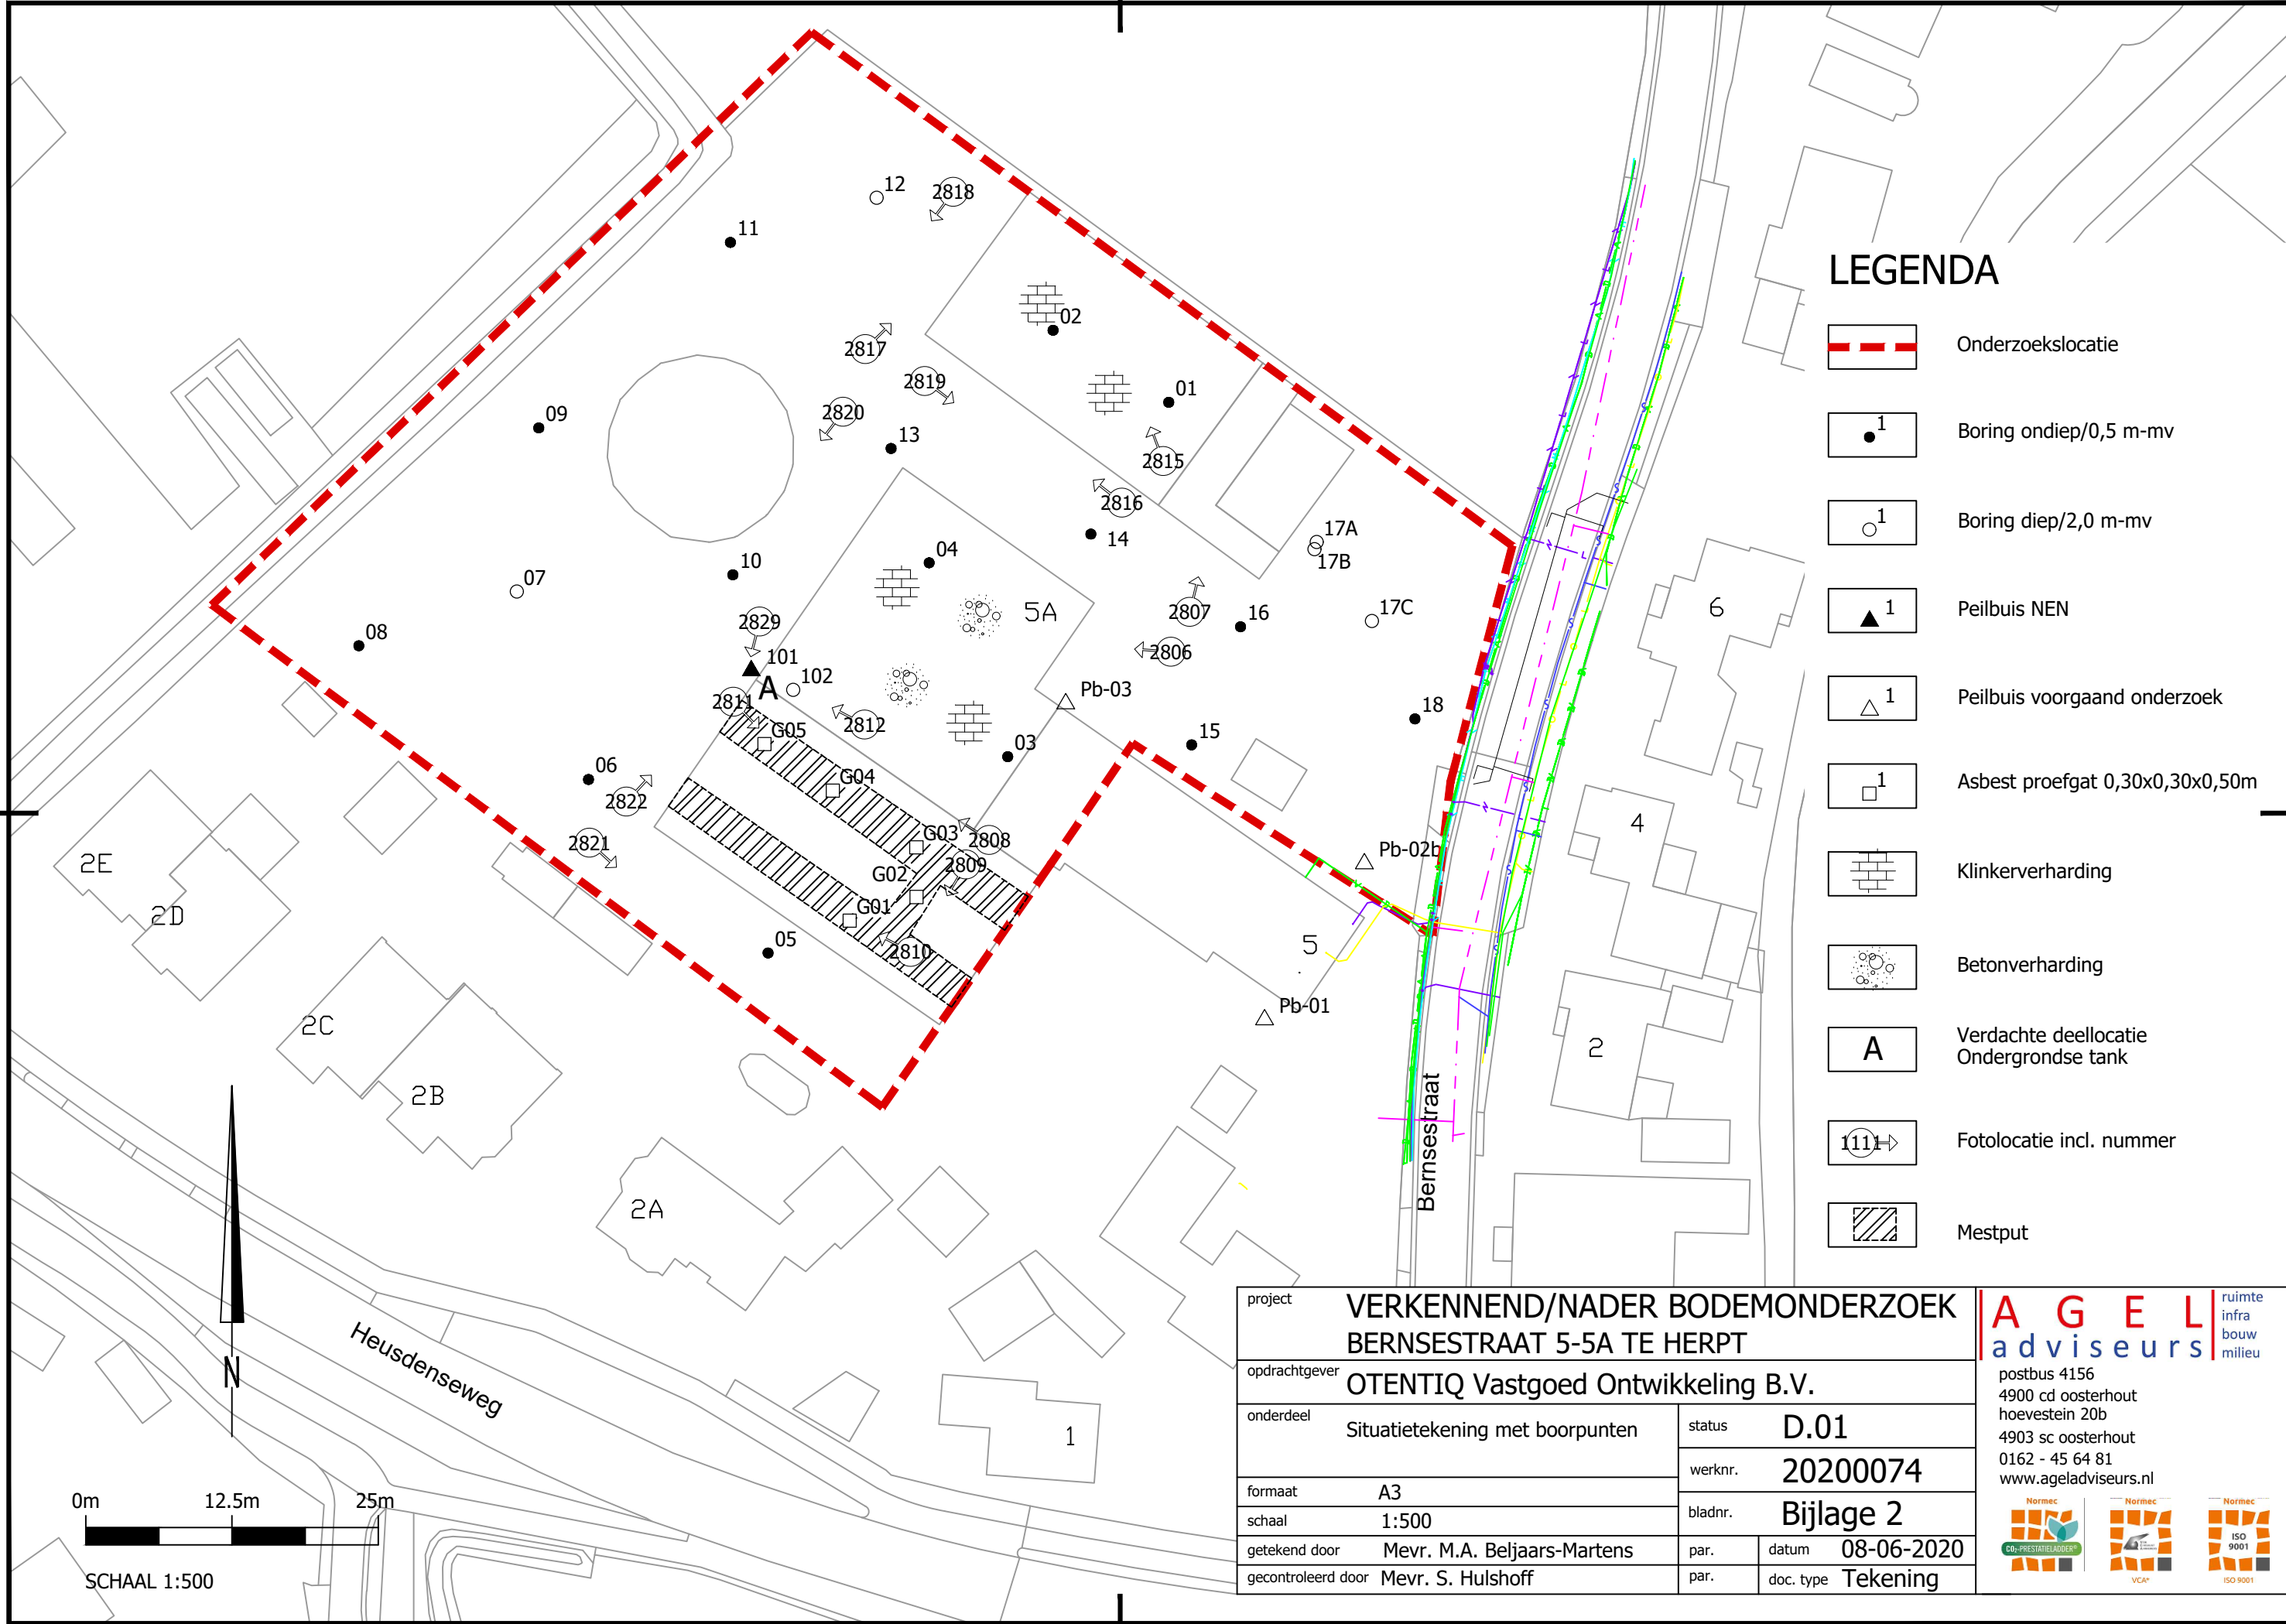
| onderdeel | Situatietekening met boorpunten | status | D.01 |

- Het plaatsen van twee boringen 101A en 102A, beide tot 2,5 m-mv, ter plaatse van de voormalige ondergrondse tank. De boorlocaties zijn gelijk aan de voorgaande. Bij de boringen zijn zintuiglijk geen bijzonderheden waargenomen en is de grond uit het traject 2-2,5 m-mv (meest verdachte laag) bemonsterd;
