**verkennend bodemonderzoek**  
**Biestsestraat 120-122 te Biest-Houtakker**

*Projectnaam* Biestsestraat 120-122 te Biest-Houtakker  
*Projectnummer* B3147

*Aantal pagina's* 9 (exclusief bijlagen)  
*Datum* 2 februari 2023

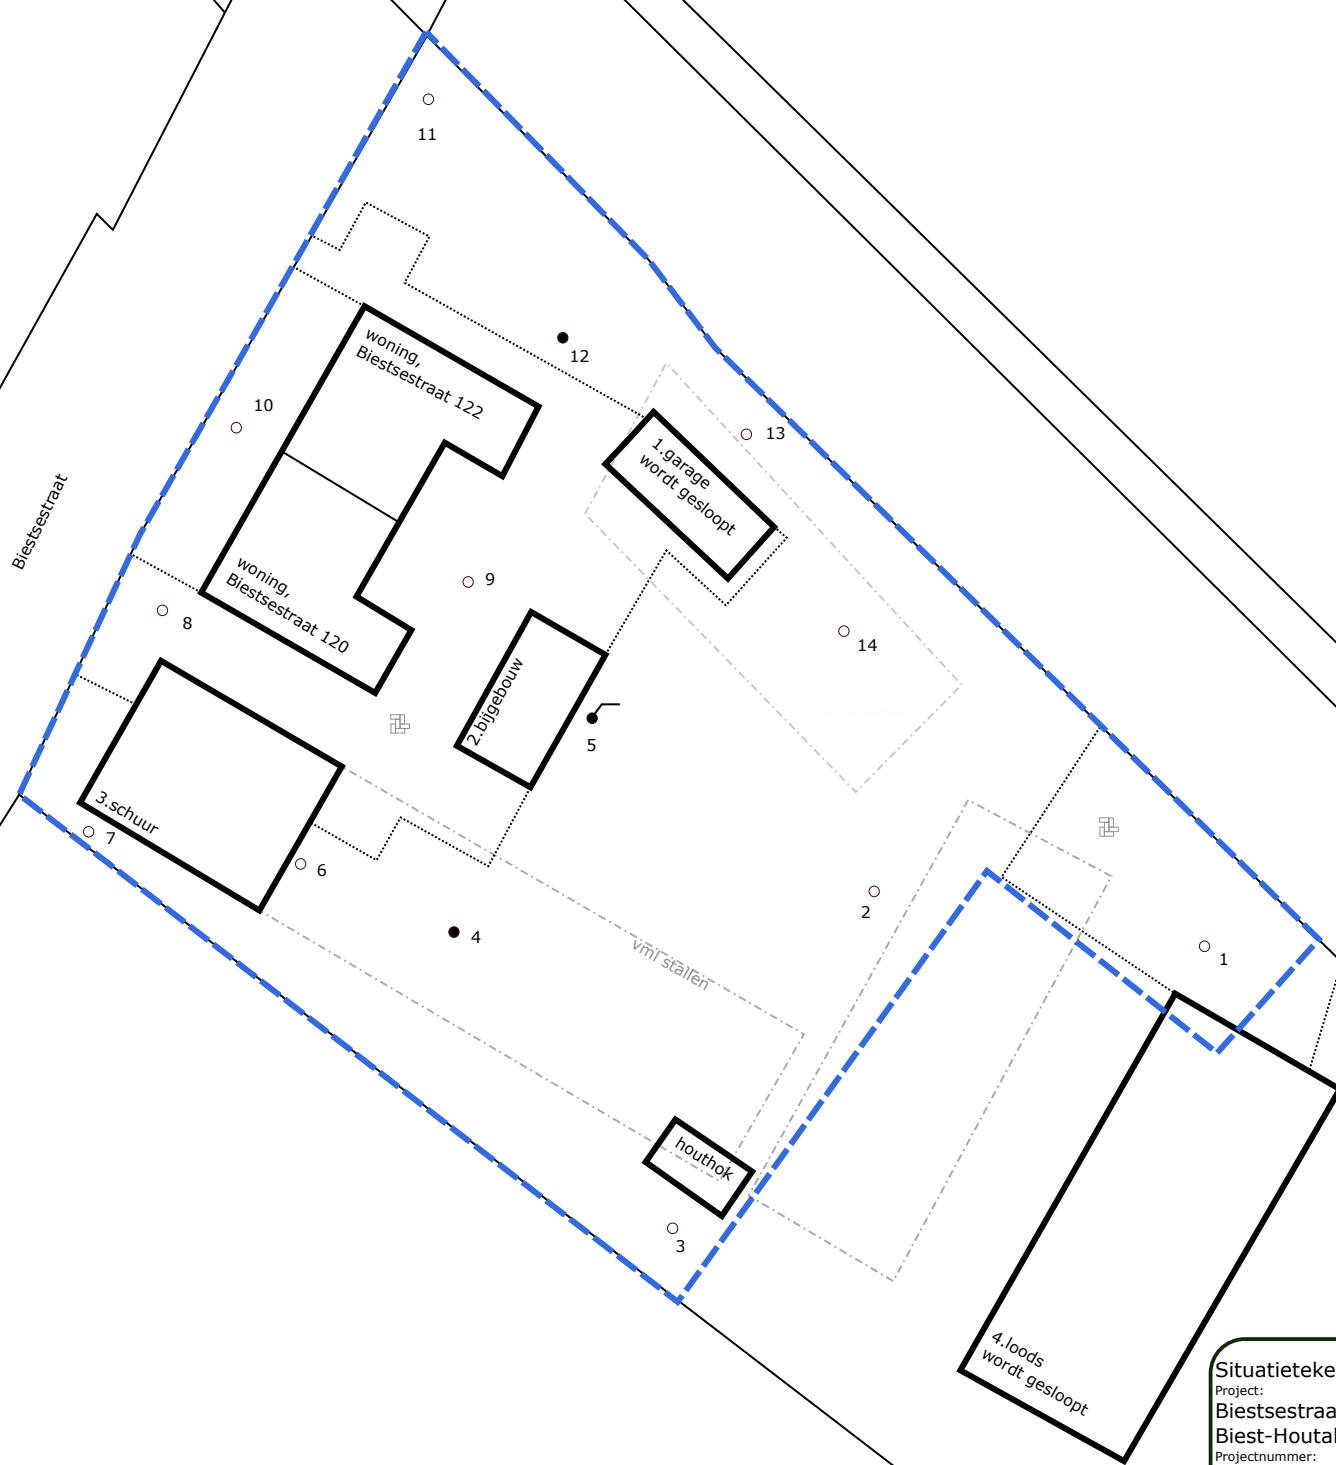
### Situatietekening met boorpunten

- In bijlage 2 is de plaats van de meetpunten in de situatietekening opgenomen.
- Voor de gedetailleerde boorprofielbeschrijvingen per boring wordt verwezen naar bijlage 3.
- In bijlage 6 zijn de veldwerkrapportages opgenomen

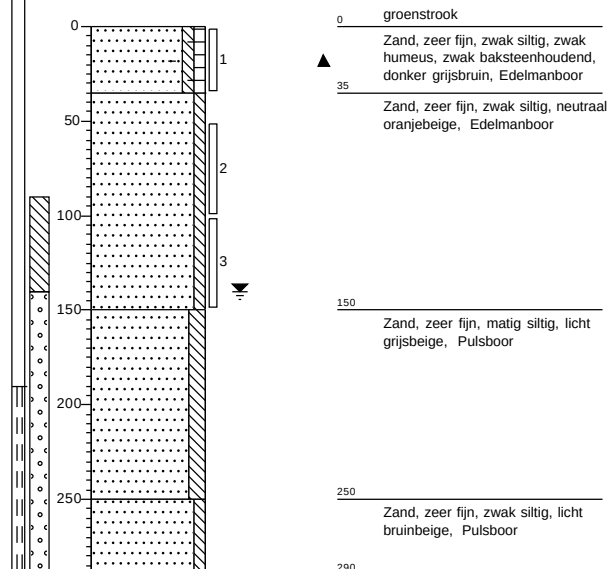
### Boring: 5

| <i>boring</i> | <i>diepte boring (m -mv)</i> | <i>traject (m -mv)</i> | <i>soort</i> | <i>waargenomen bijzonderheden</i> |
|---|---|---|---|---|
| 5 | 2,90 | 0,00 - 0,35 | Zand | zwak baksteenhoudend |

| <i>peilbuisnummer</i> | <i>filterdiepte (m-mv)</i> | <i>grondwaterstand (m-mv)</i> | <i>zuurgraad (pH)</i> | <i>EC (μS/cm)</i> | <i>troebelheid (NTU)</i> |
|---|---|---|---|---|---|
| 5-1-1 | 1,90 - 2,90 | 0,95 | 7,0 | 455 | 77 |

Datum: 13-1-2023  
GWS: 140  
Boormeester: Michel Gloudemans

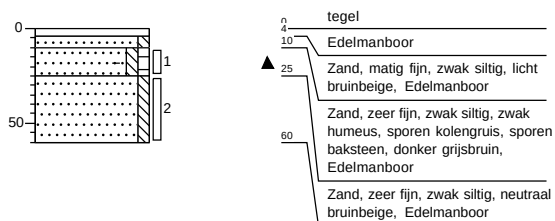
### Boring: 9

| <i>boring</i> | <i>diepte boring (m -mv)</i> | <i>traject (m -mv)</i> | <i>soort</i> | <i>waargenomen bijzonderheden</i> |
|---|---|---|---|---|
| 9 | 0,60 | 0,10 - 0,25 | Zand | sporen kolengruis, sporen baksteen |

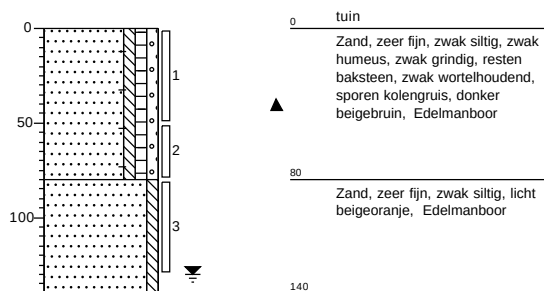
### Boring: 12

| <i>boring</i> | <i>diepte boring (m -mv)</i> | <i>traject (m -mv)</i> | <i>soort</i> | <i>waargenomen bijzonderheden</i> |
|---|---|---|---|---|
| 12 | 1,40 | 0,00 - 0,80 | Zand | resten baksteen, zwak wortelhoudend, sporen kolengruis |

GWS: 130

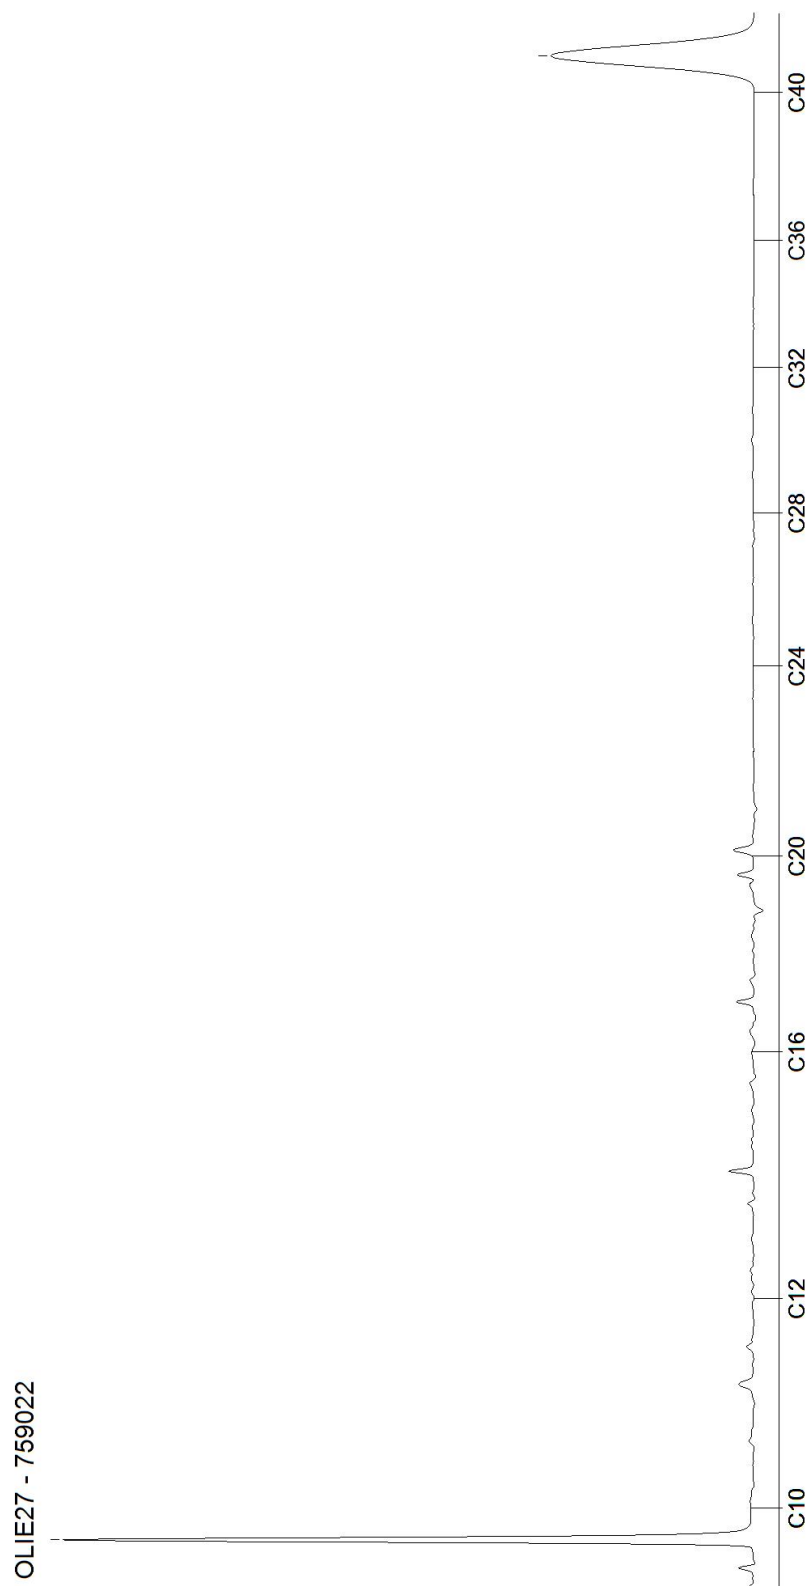
**Monster beschrijving: 5-1-1 5 (190-290)**

In het grondwater ter plaatse van peilbuis 5 is een gehalte aan molybdeen gedetecteerd boven de streefwaarde. De verhoging aan molybdeen is toe te schrijven aan een natuurlijk verhoogde achtergrondwaarde. De aangetoonde concentratie vormt geen aanleiding voor nader onderzoek.

CHROMATOGRAM for Order No. 1234347, Analysis No. 759022, created at 27.01.2023 08:10:29

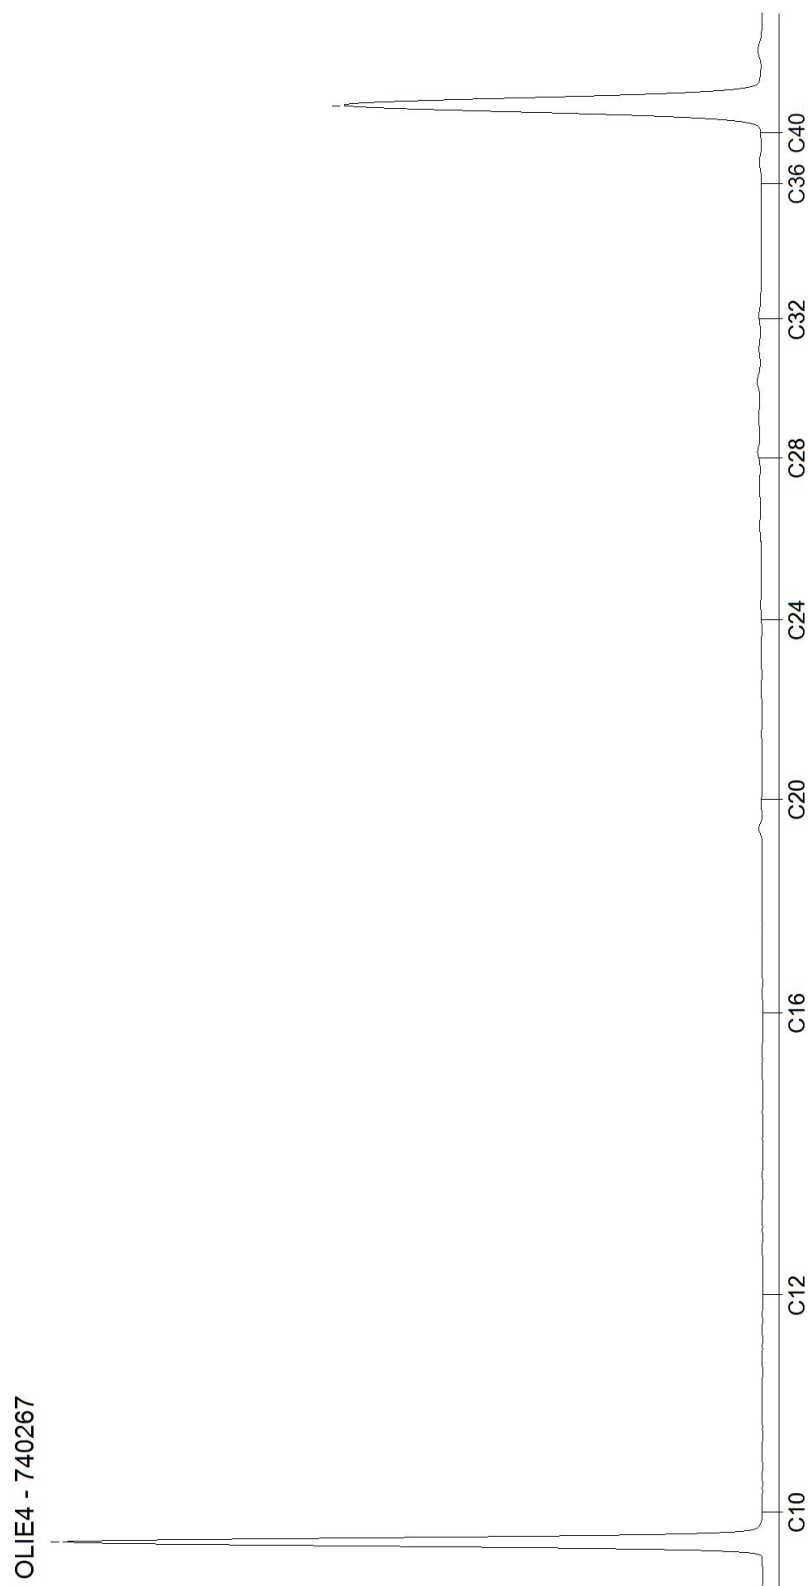
**Monster beschrijving: BG1 erf**

In mengmonster BG1, samengesteld uit baksteenhoudende bovengrond, zijn geen gehalten aan onderzochte stoffen gemeten boven de achtergrondwaarden.

CHROMATOGRAM for Order No. 1230901, Analysis No. 740267, created at 18.01.2023 09:56:48

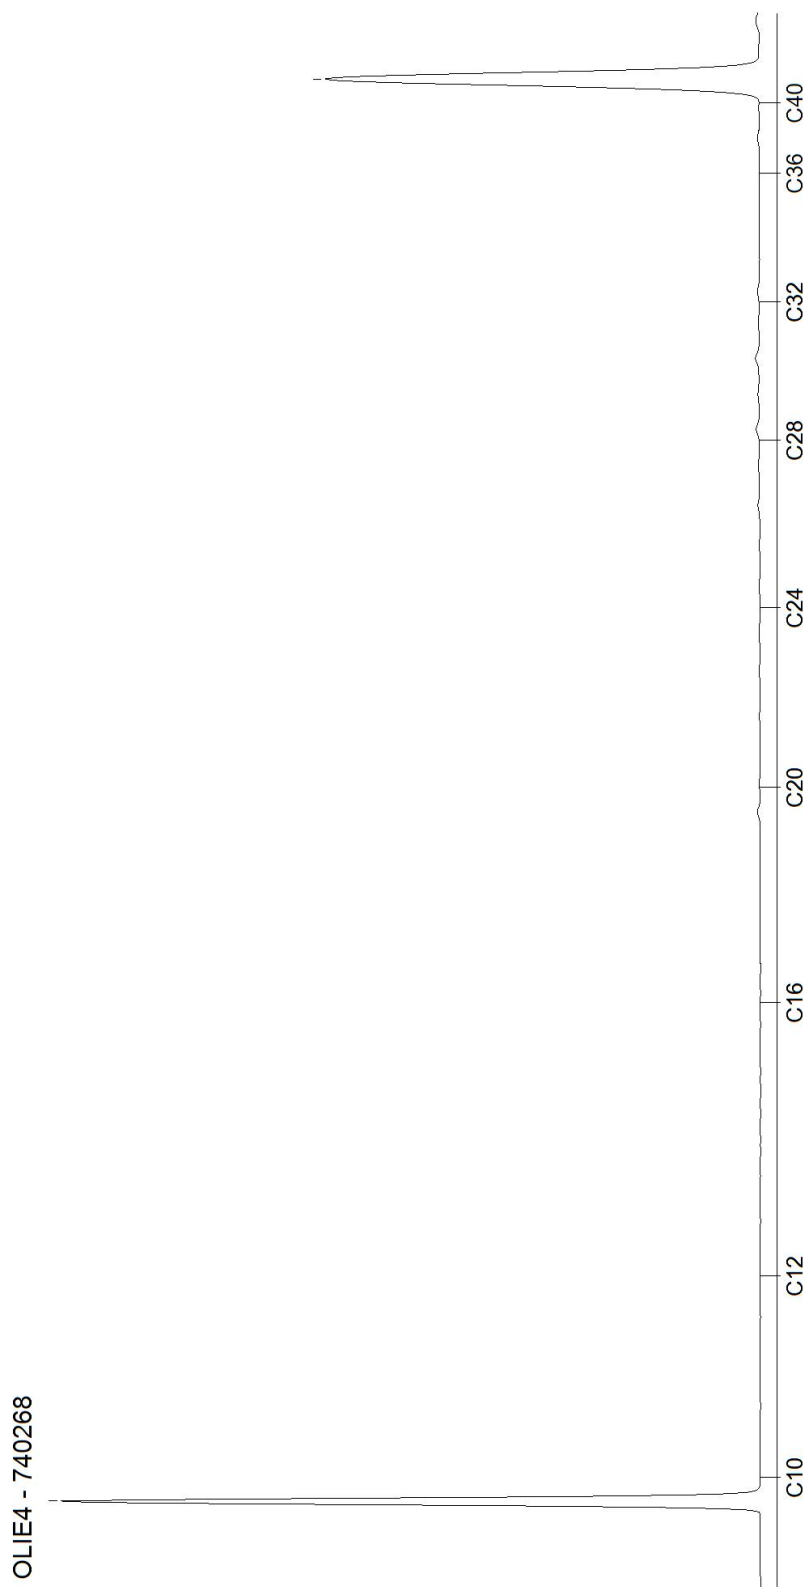
**Monster beschrijving: BG2 erf**

In mengmonster BG2, samengesteld uit baksteen- en kolengruishoudende bovengrond, zijn geen gehalten aan onderzochte stoffen gemeten boven de achtergrondwaarden.

CHROMATOGRAM for Order No. 1230901, Analysis No. 740268, created at 18.01.2023 09:56:48

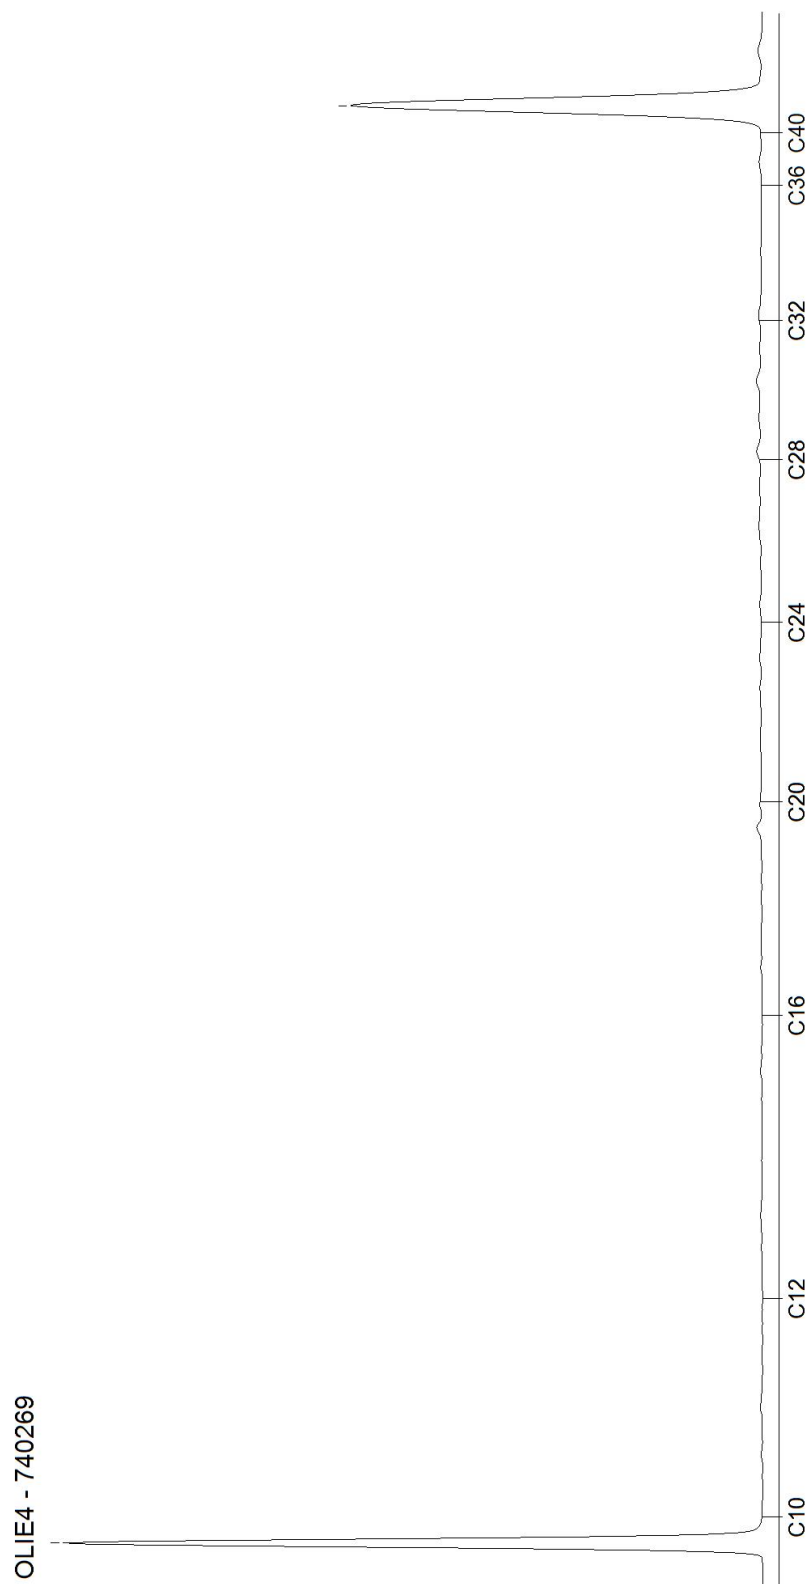
**Monster beschrijving: BG3 erf**

In mengmonster BG3, samengesteld uit visueel schone bovengrond, zijn geen gehalten aan onderzochte stoffen gemeten boven de achtergrondwaarden.

CHROMATOGRAM for Order No. 1230901, Analysis No. 740269, created at 18.01.2023 09:56:48

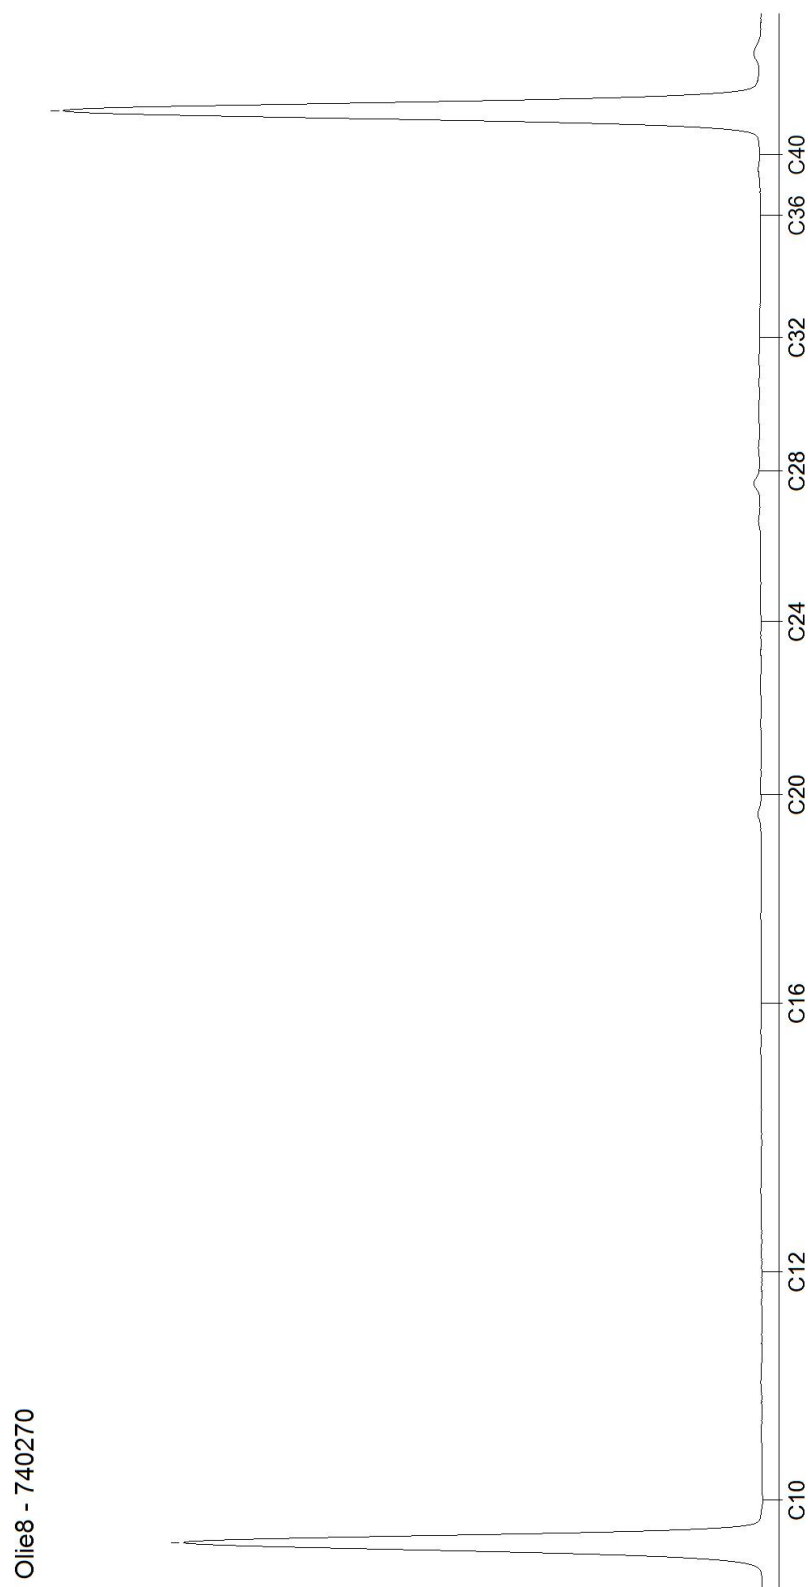
**Monster beschrijving: OG1**

In mengmonster OG1, samengesteld uit visueel schone ondergrond, zijn geen gehalten aan onderzochte stoffen gemeten boven de achtergrondwaarden.

CHROMATOGRAM for Order No. 1230901, Analysis No. 740270, created at 18.01.2023 10:06:11
