VERKENNEND BODEMONDERZOEK

Tilburgseweg achter 17A

**Hilvarenbeek**

2103127

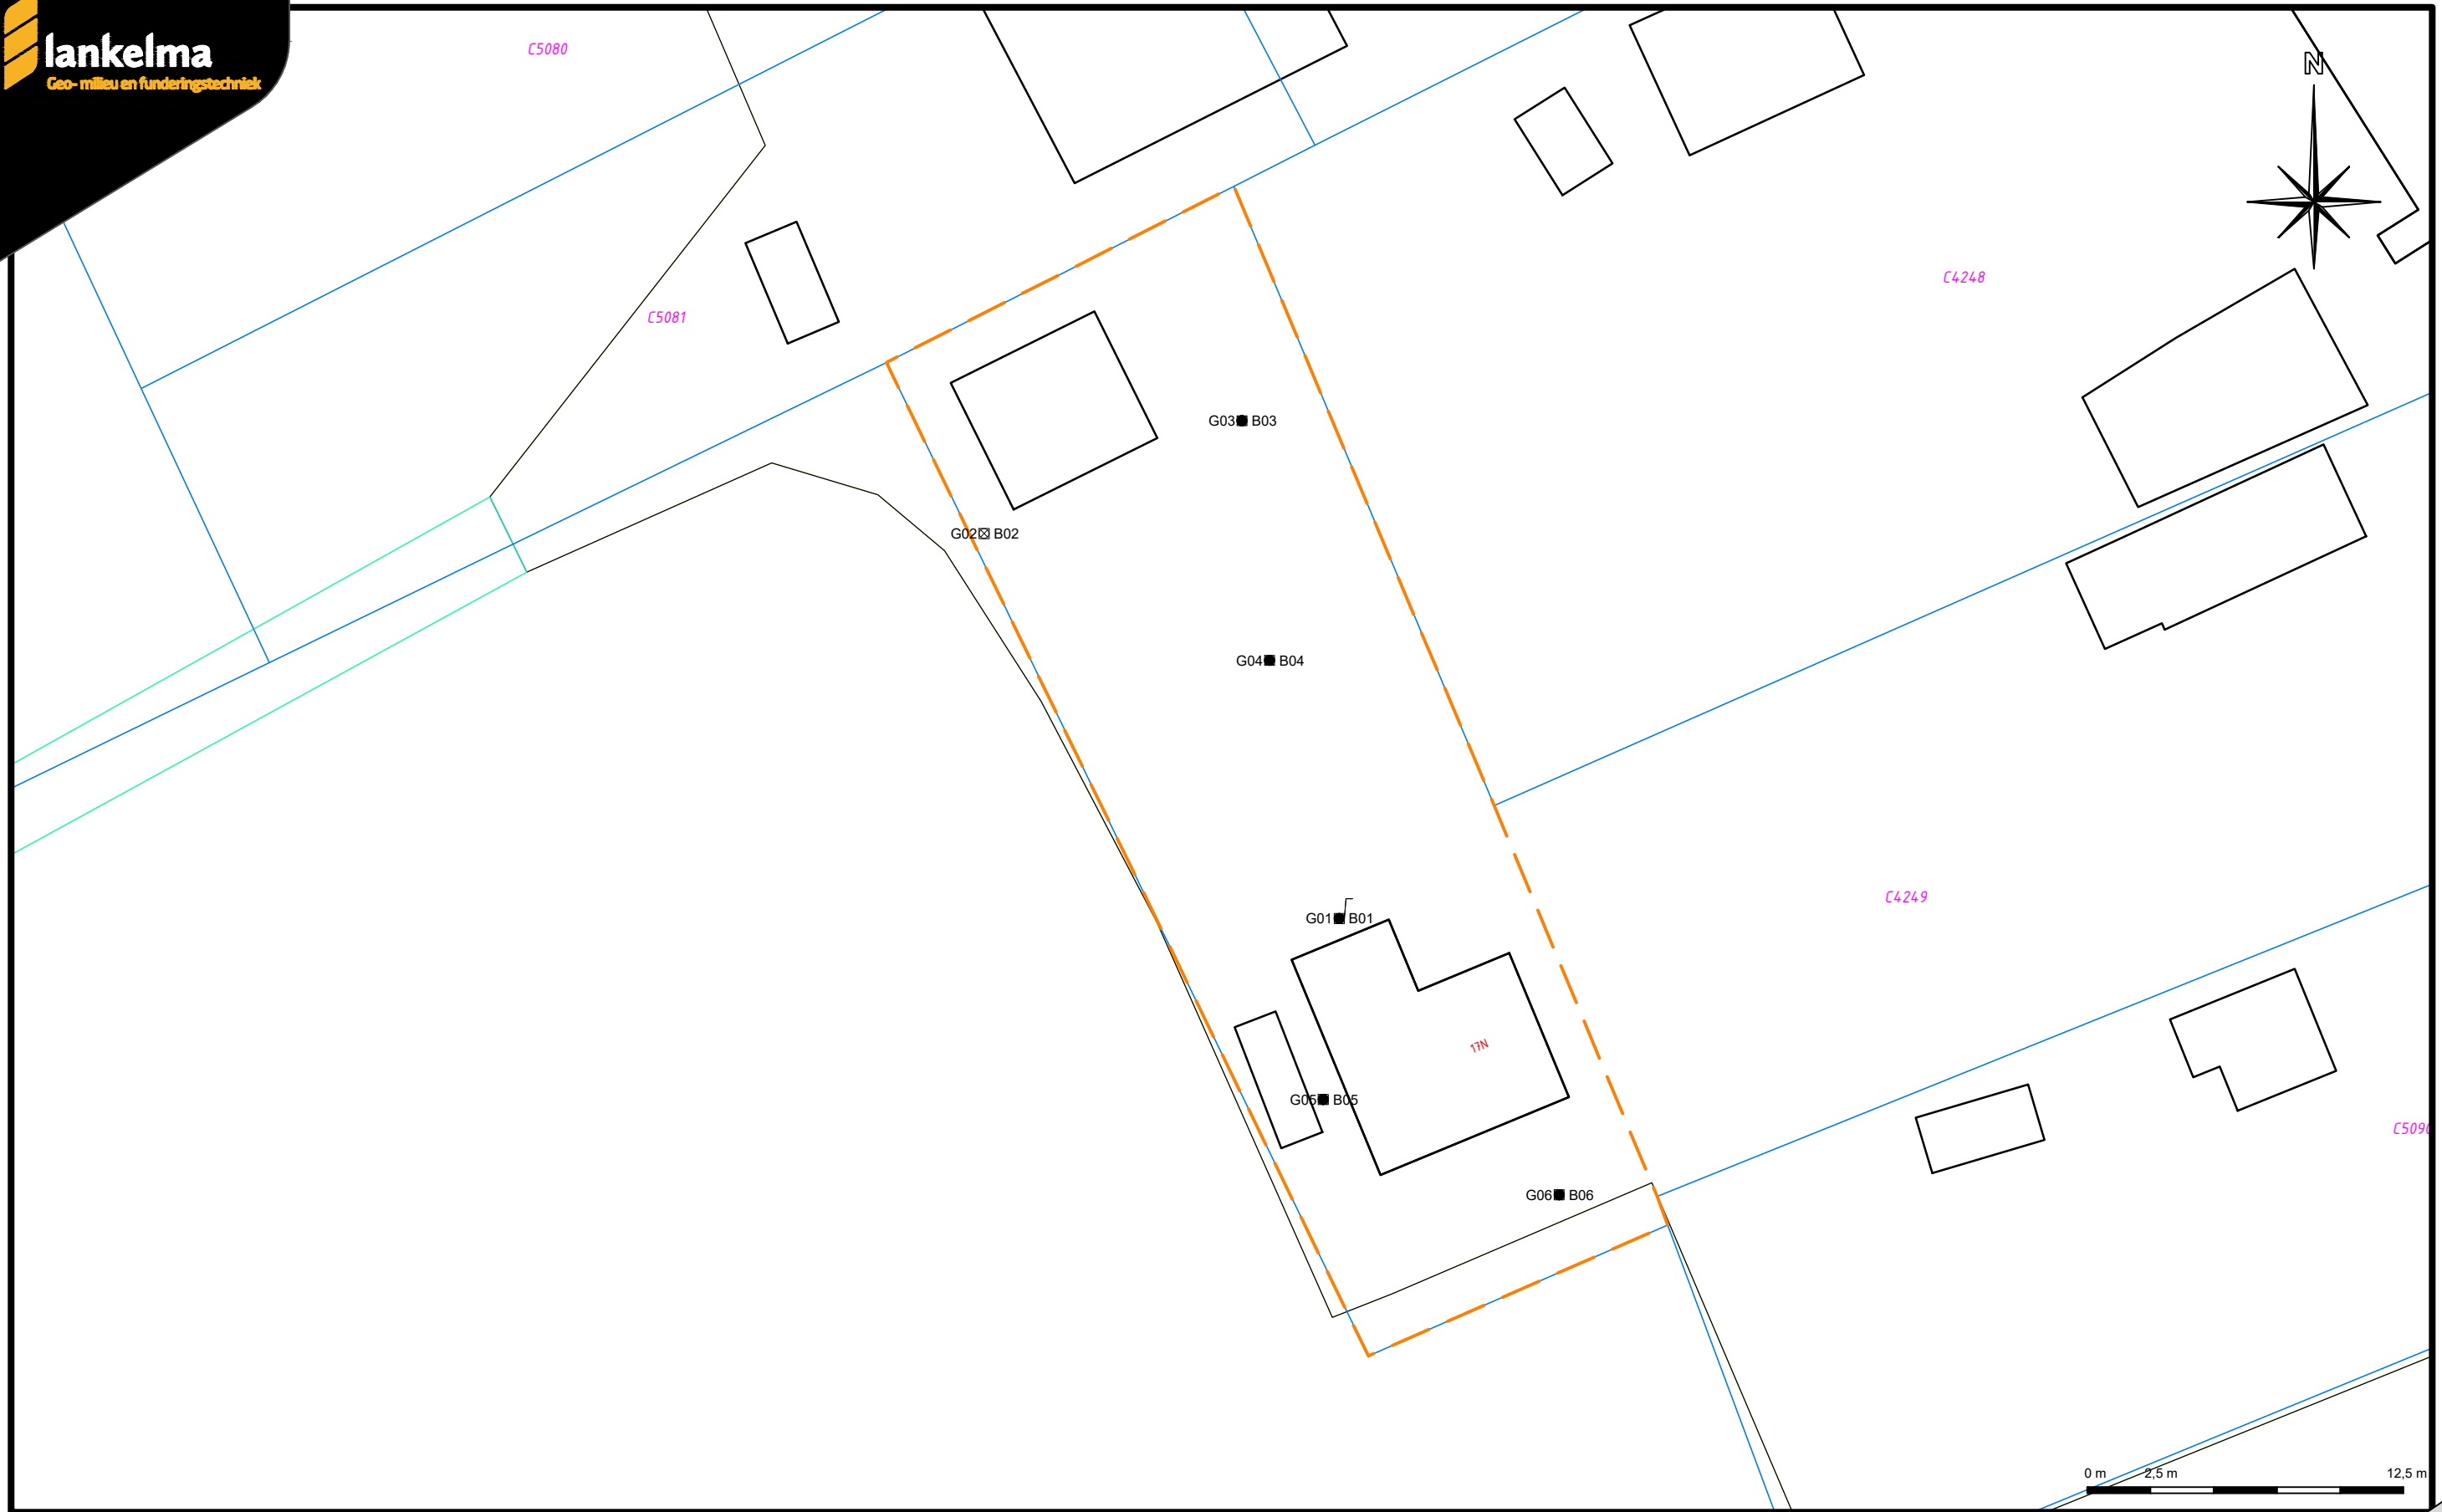
## **Bijlage 2 : Situatietekening met boorlocaties**

- Boring afgewerkt met een peilbuis
  - ⊗ Boring tot circa 2,0 meter minus maaiveld
  - Boring tot circa 0,5 meter minus maaiveld
  - Inspectiegat
  - Begrenzing onderzoekslocatie
- Ingemeten met DGPS
- C4249 Kadastraal nummer

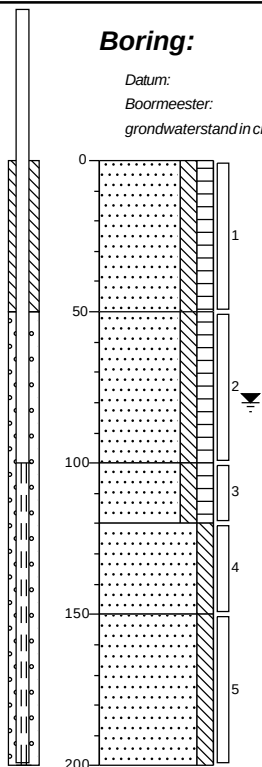
13-12-2021  
Daan Vervoort  
80

| 0 | gras |
| 10 | Zand, matig fijn, matig siltig, matig humeus, donkerbruin, Schep |
