## Rapport

### **verkennend bodemonderzoek Lombartsstraat 33a te Diessen**

*Projectnaam* Lombartsstraat 33a te Diessen  
*Projectnummer* B1796

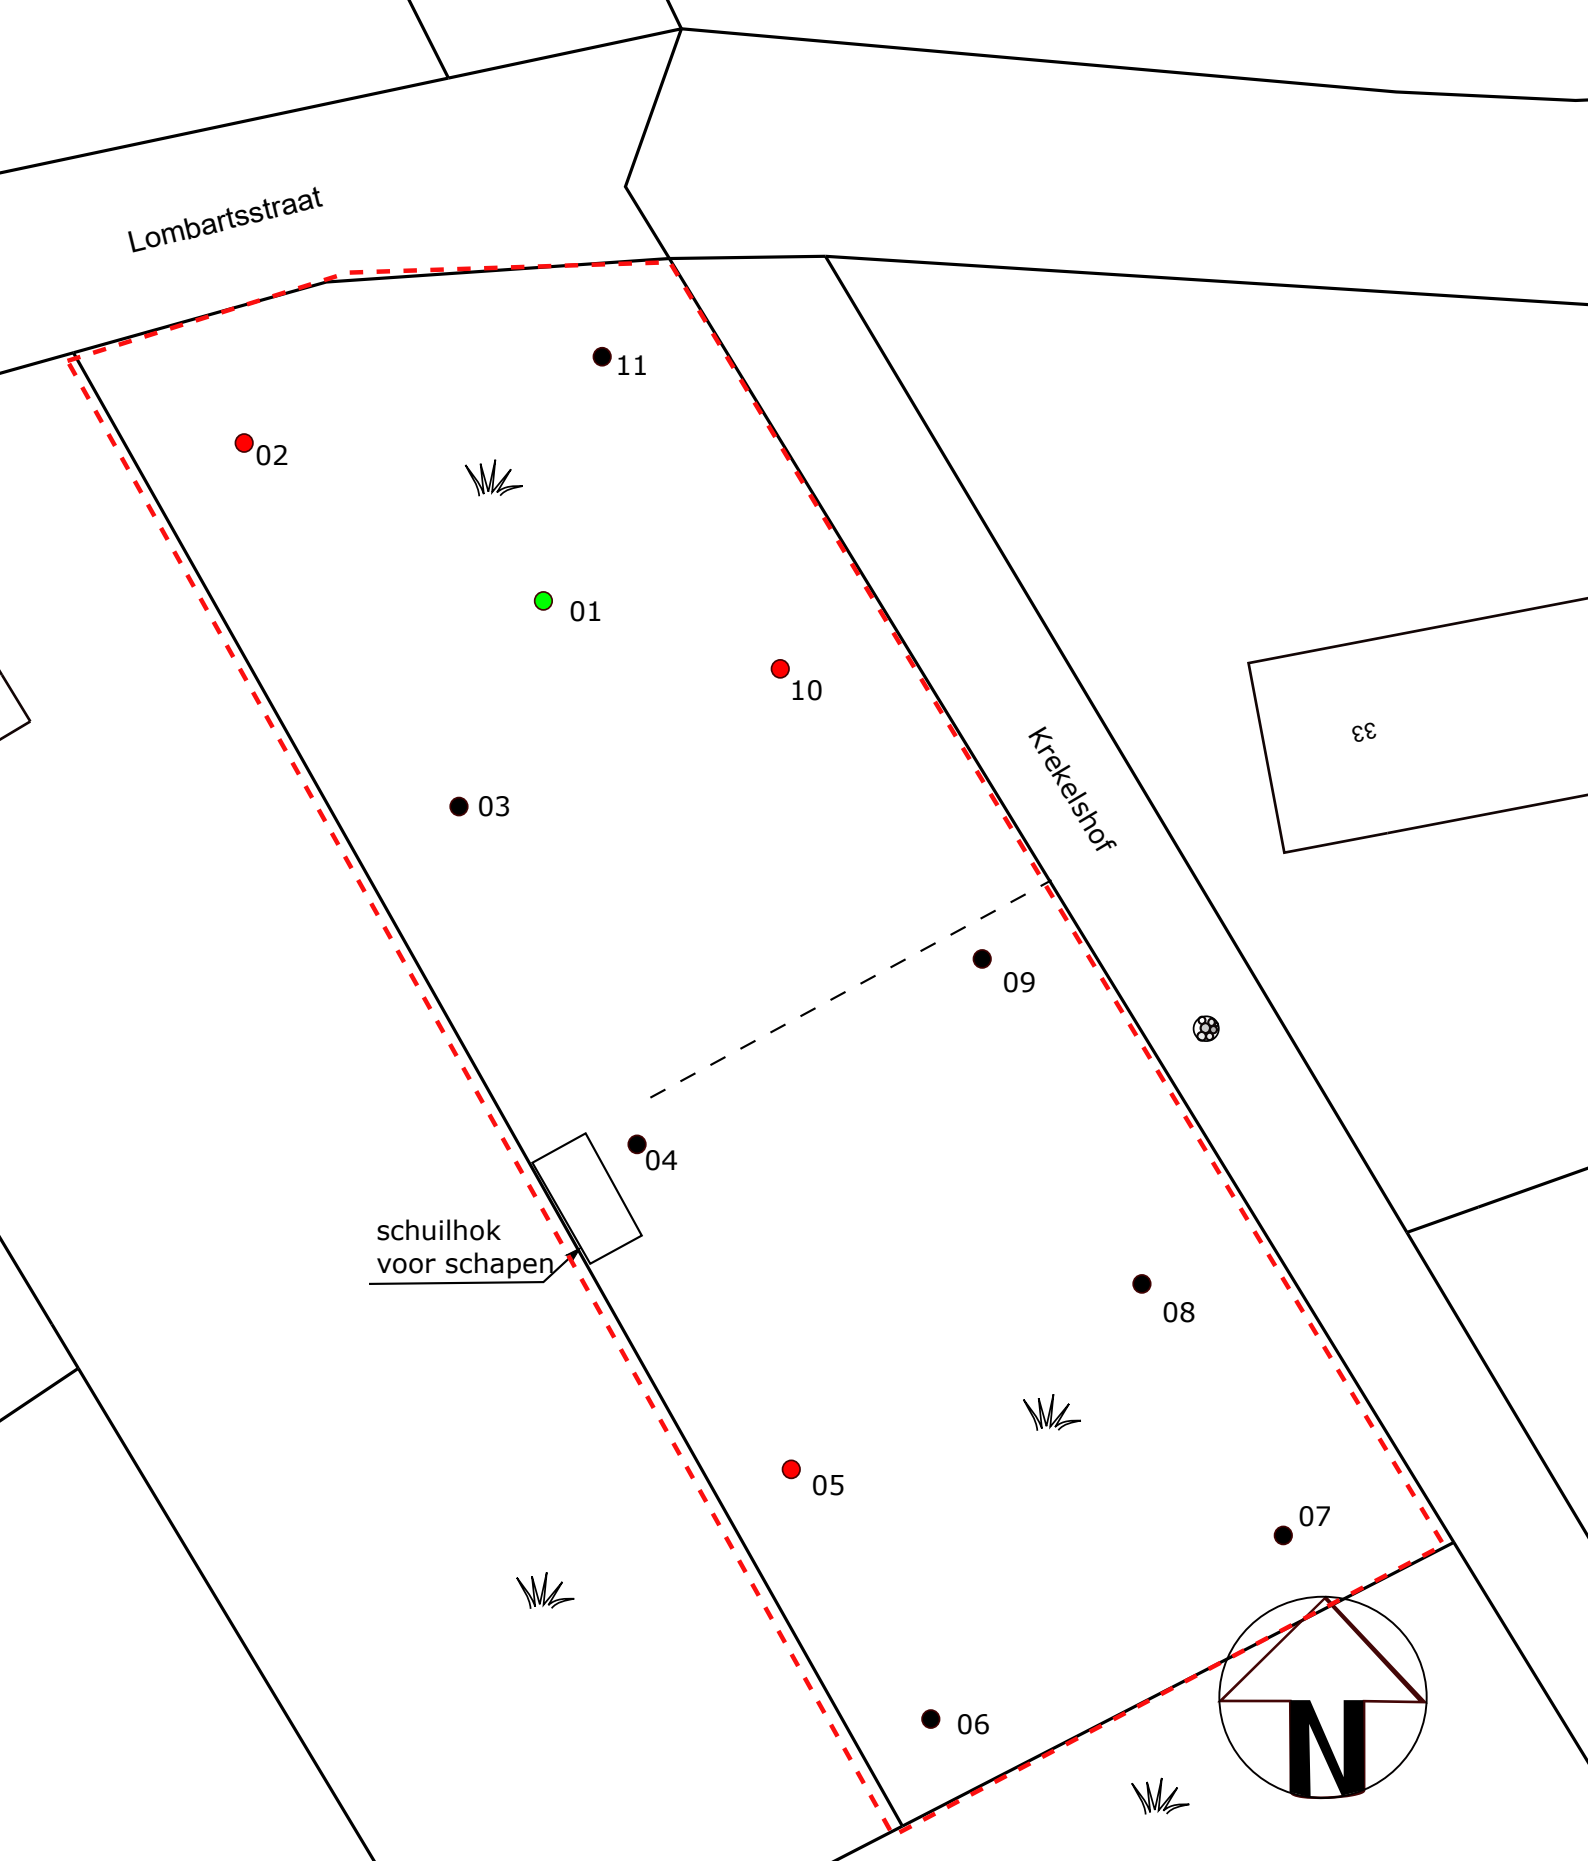
## Situatietekening met boorlocaties

- In bijlage 2 is de plaats van de boringen in de situatietekening opgenomen.
- Voor de gedetailleerde boorprofielbeschrijvingen per boring wordt verwezen naar bijlage 3.
- In bijlage 6 zijn de veldwerkrapportages opgenomen

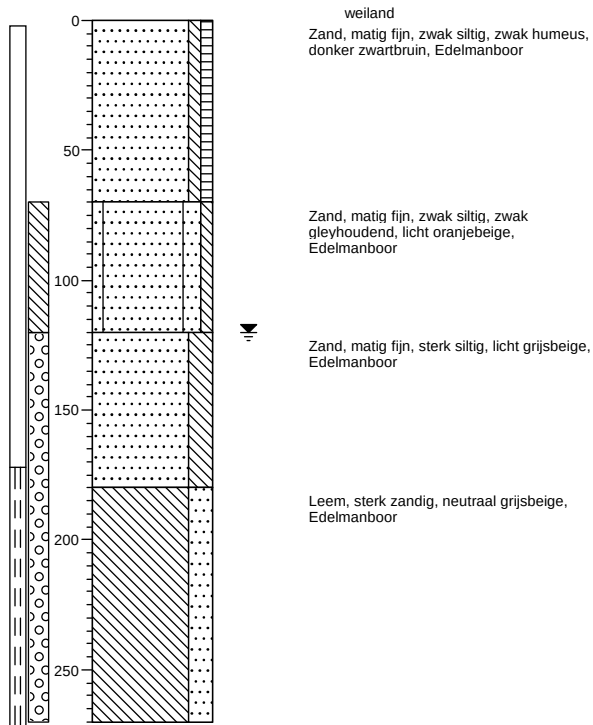
### Boring: 01

Datum: 28-11-2016  
GWS: 120  
Boormeester: Michel Gloudemans

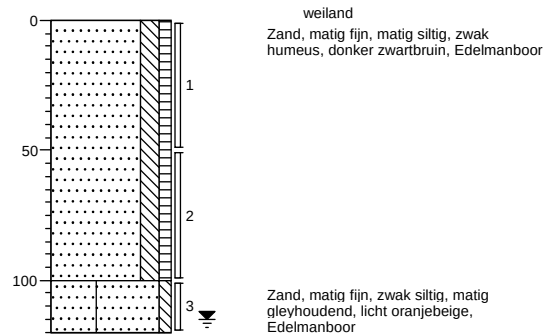
### Boring: 02

Datum: 13-12-2016  
GWS: 115  
Boormeester: Michel Gloudemans

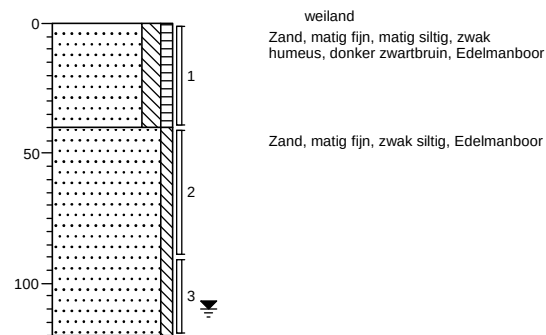
### Boring: 10

Datum: 13-12-2016  
GWS: 110  
Boormeester: Michel Gloudemans

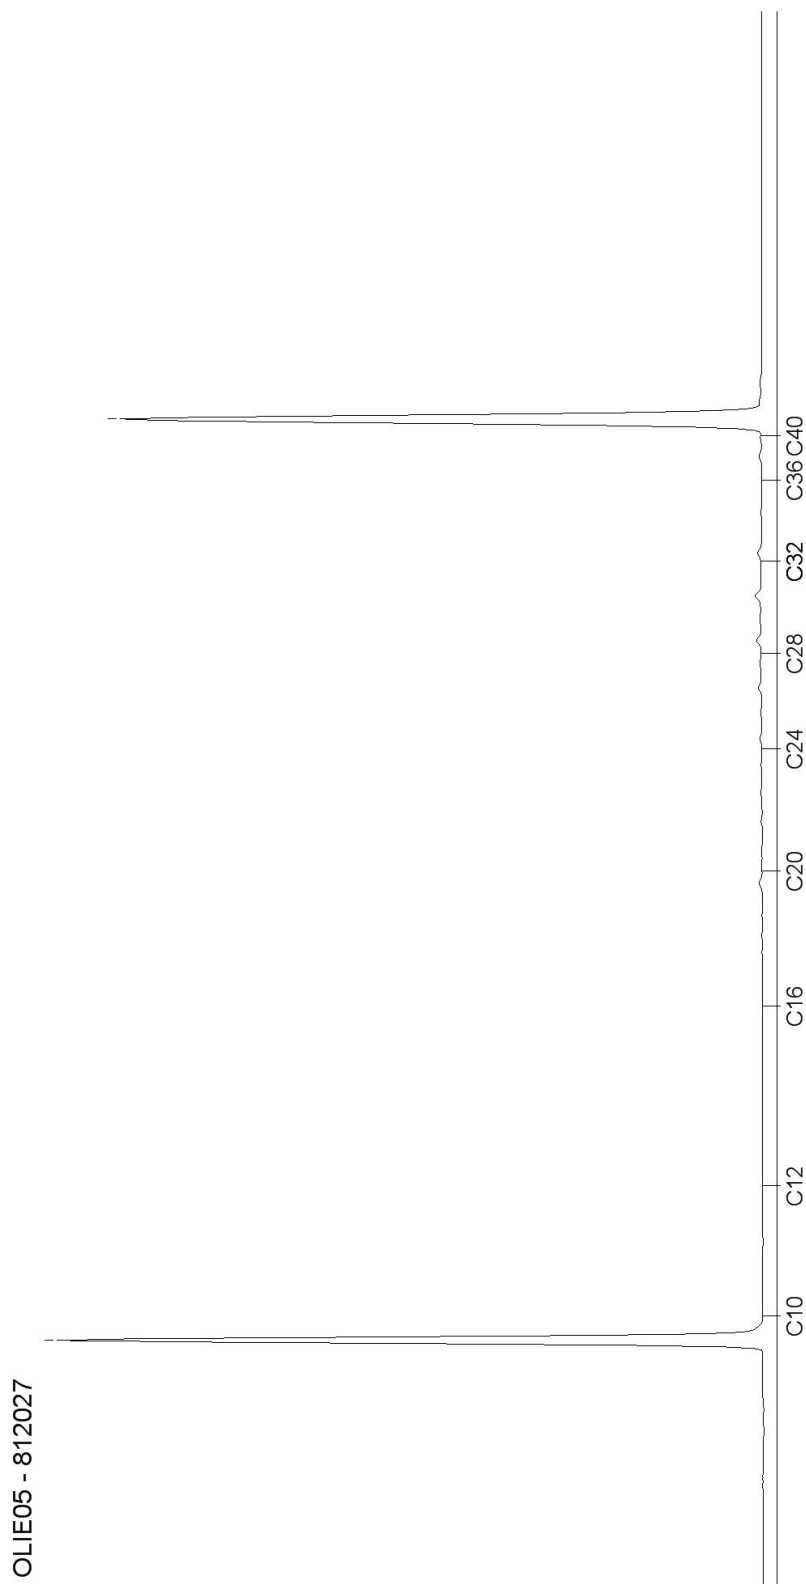
CHROMATOGRAM for Order No. 627741, Analysis No. 812027, created at 19.12.2016 10:37:05

**Monsteromschrijving: BG1 02 (0-50) 03 (0-50) 04 (0-50) 10 (0-40) 11 (0-50)**

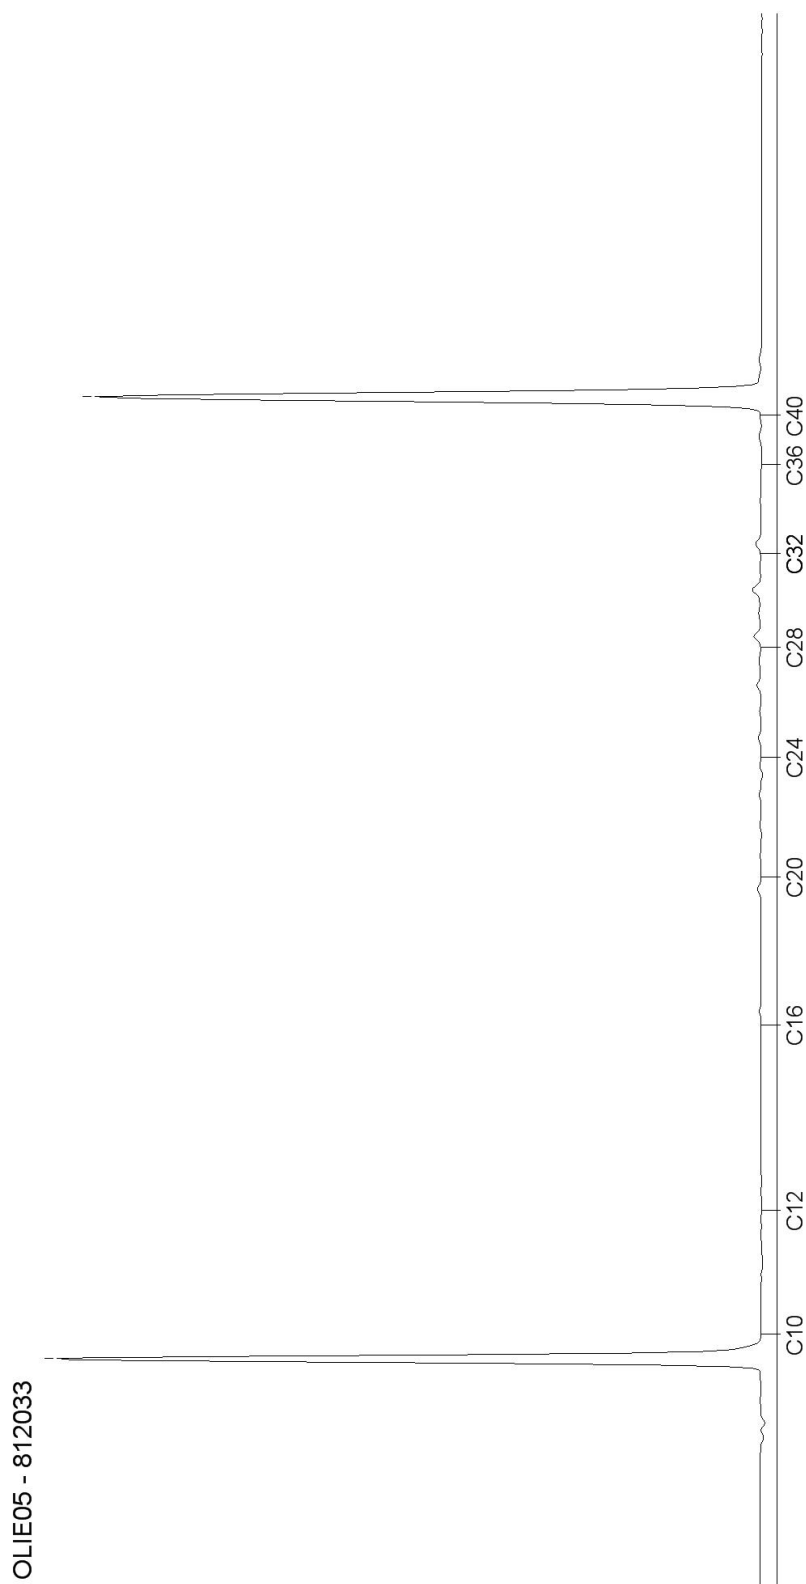
CHROMATOGRAM for Order No. 627741, Analysis No. 812033, created at 19.12.2016 10:37:05

**Monsteromschrijving: BG2 05 (0-40) 06 (0-50) 07 (0-50) 08 (0-40) 09 (0-50)**

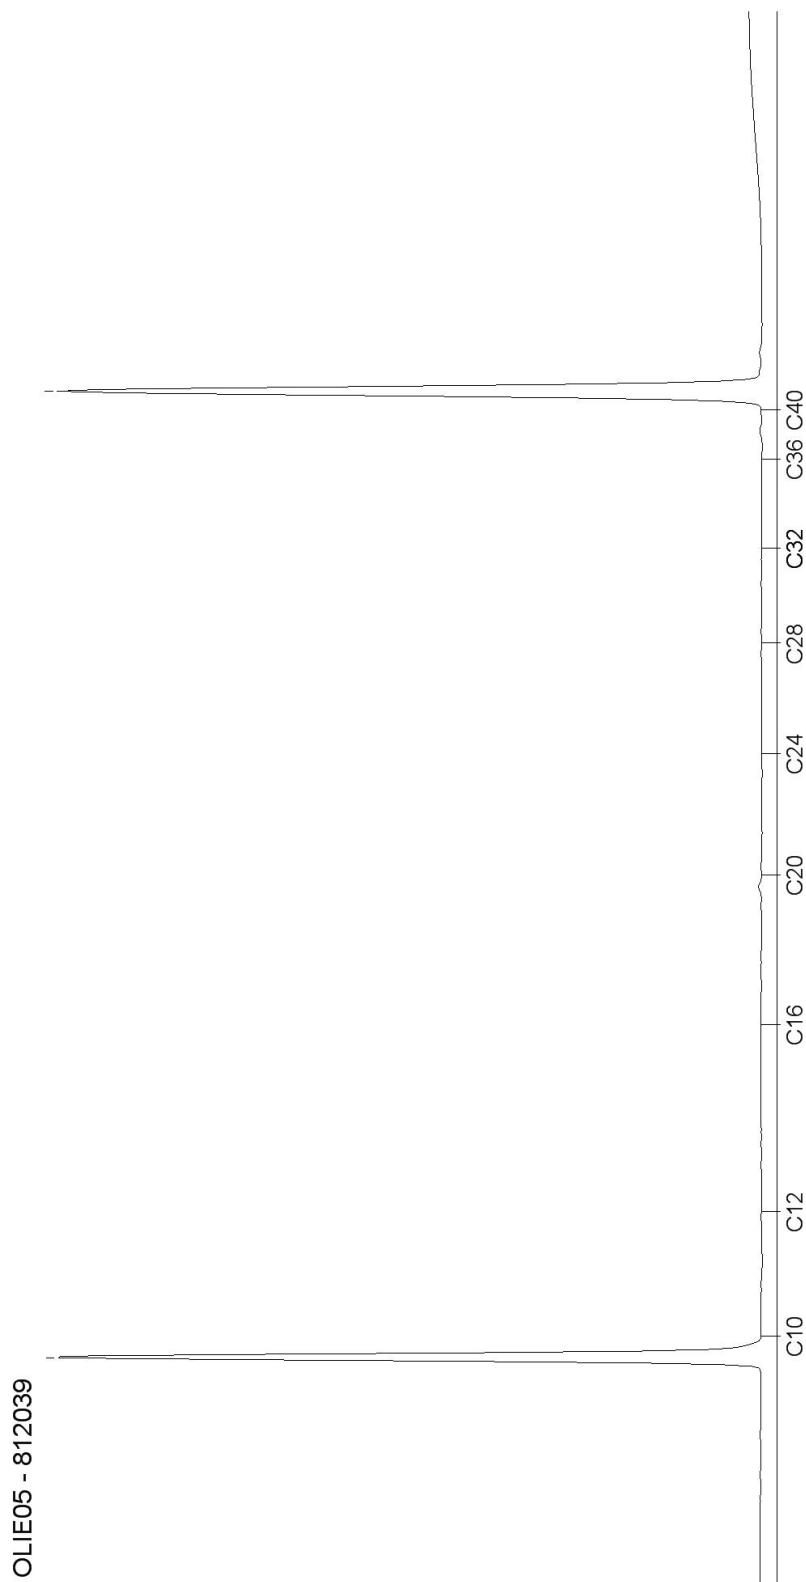
CHROMATOGRAM for Order No. 627741, Analysis No. 812039, created at 19.12.2016 10:37:05

**Monsteromschrijving: OG1 02 (100-120) 05 (40-90) 10 (90-120)**

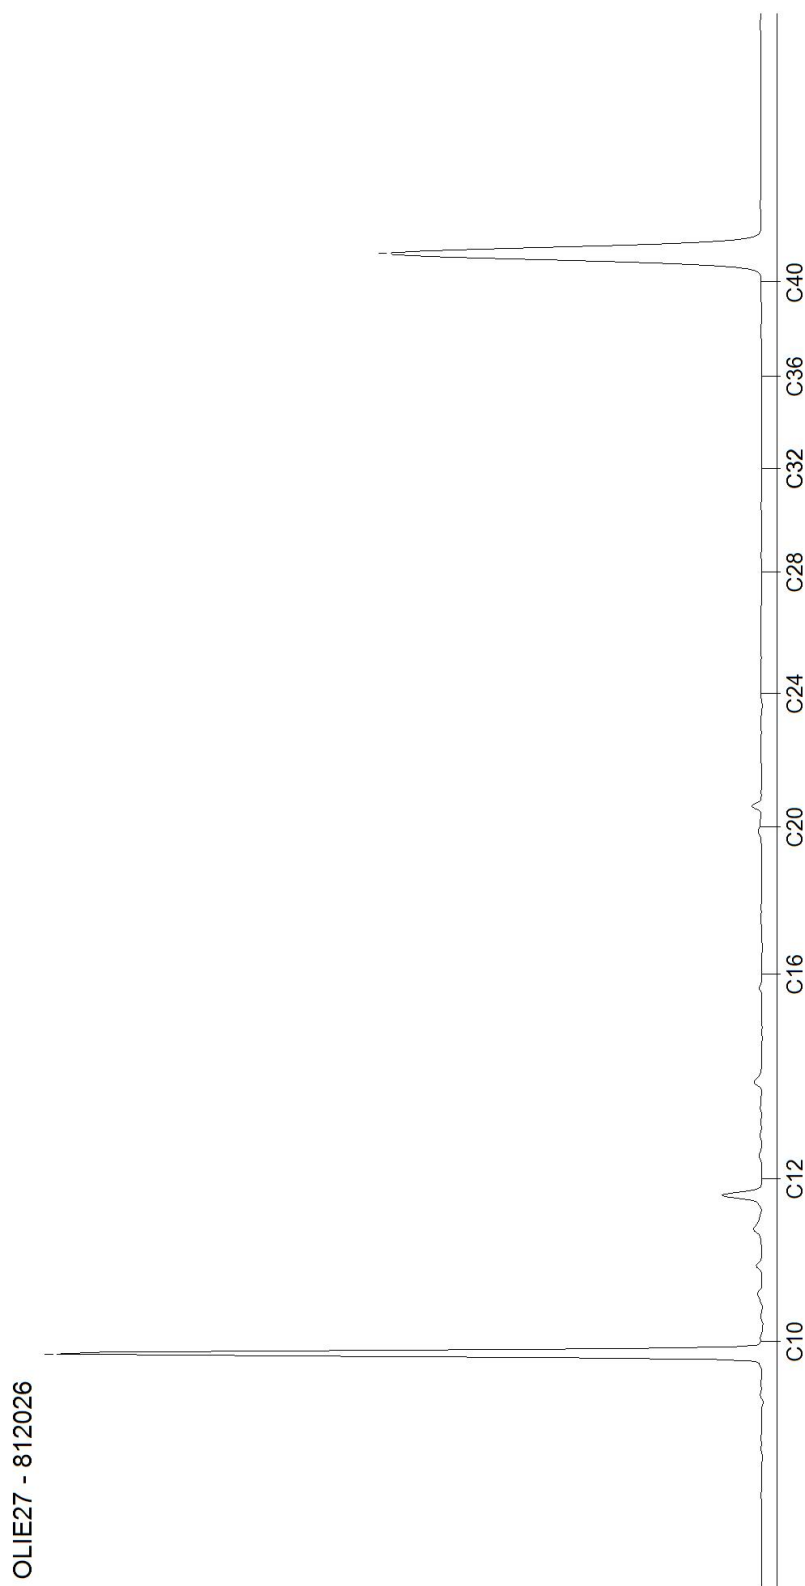
CHROMATOGRAM for Order No. 627740, Analysis No. 812026, created at 19.12.2016 10:07:43

**Monsteromschrijving: 01-1-1 01 (170-270)**
