# Beeldkwaliteitsplan

## Locatie: Ontginningsweg 32 Haghorst

Dit beeldkwaliteitsplan behoort tot het bestemmingsplan “Ontginningsweg 32, Haghorst” en heeft als doel het vastleggen van de beeldbepalende kenmerken van de langgevelboerderij ter plaatse ter bescherming van de cultuurhistorische waarden bij splitsing; meer specifiek betreft het:

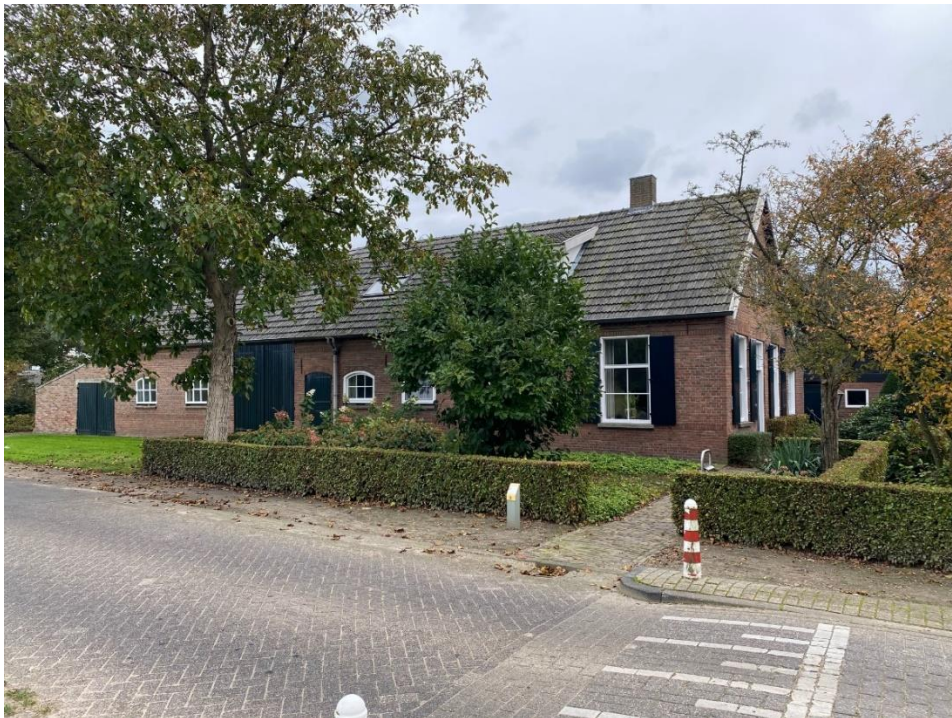
*Bestaande situatie anno 2021*

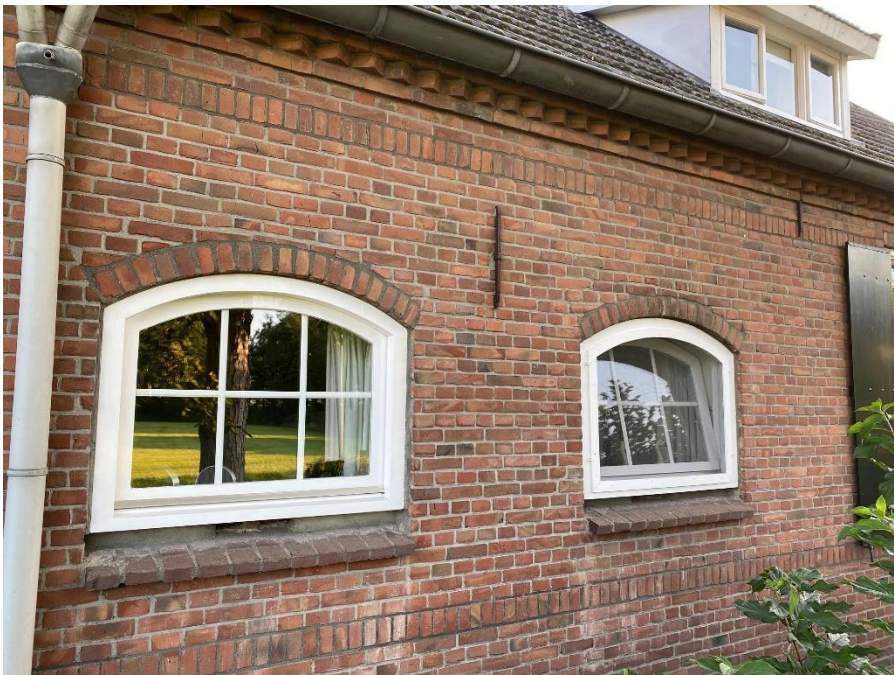
*Getoogde zesruit stalramen, muuranker, rollaag plint*
