# Beeldkwaliteitsplan

## Locatie: Ontginningsweg 32 Haghorst

Dit beeldkwaliteitsplan behoort tot het bestemmingsplan “Ontginningsweg 32, Haghorst” en heeft als doel het vastleggen van de beeldbepalende kenmerken, **hiertoe is het tweeledig:**

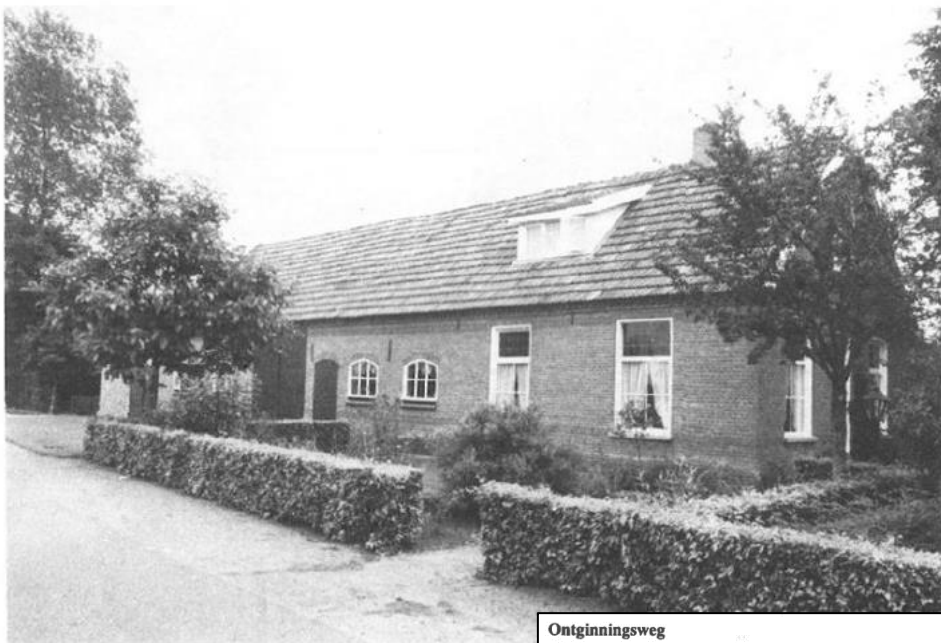
**135. Ontginningsweg 32**

*Situatie 1993 (MIP-rapport) met beschrijving*

32  
Kortgevelboerderij Woonhuis  
ca. 1930

Machinale baksteen met muizetand, rollaag bij dorpels. Hardsteen dorpels.  
Schuifvensters met voerruuts deel onder en loodstrippen in bovenlicht. Getoogde staldeur. Rechte hoge staldeuren.  
Getoogde zesruits stalraampjes. Vernieuwde paneeldeur.  
Zadeldak, zwarte muldenpannen. Tweelichts dakkapel onder lessenaardak.  
Berk.

Vanwege ligging en ensemblewaarde.  
(Foto 135)

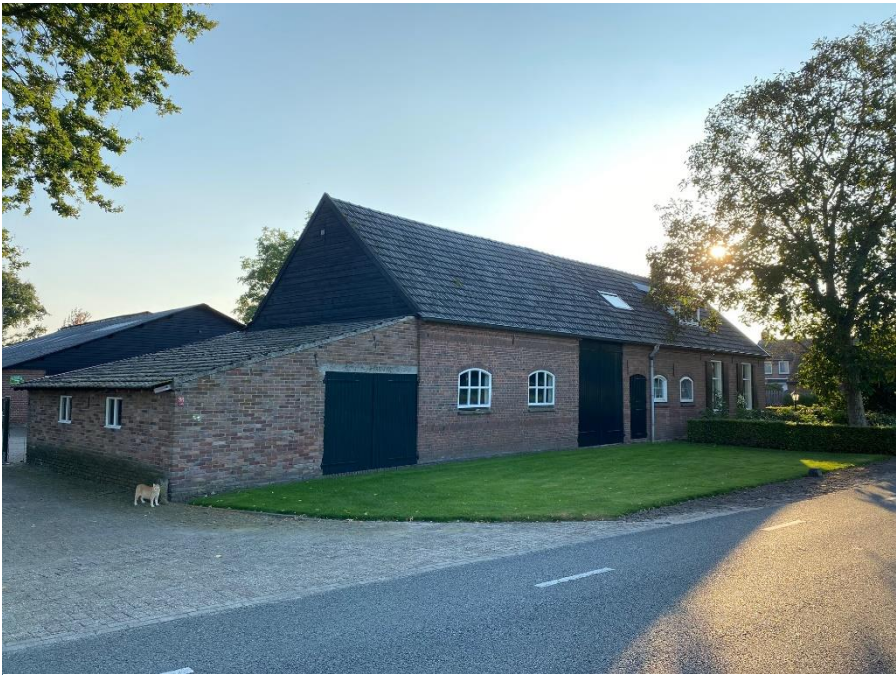
*Duidelijk indeling voorgevel, getoogde zesruits stalramen en rechte hoge staldeuren*

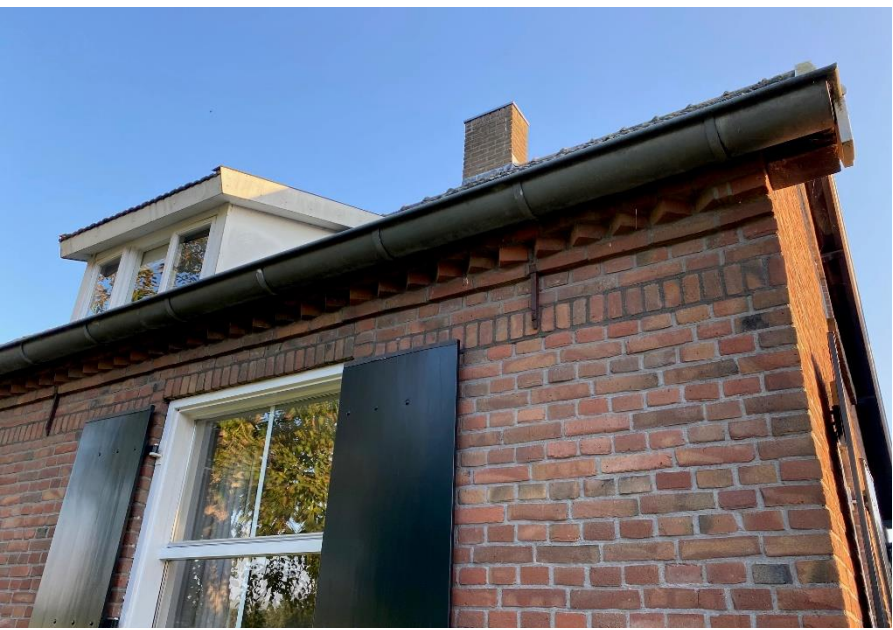
*kruisverband metselwerk, muurankers en muizentand onder zinken dakgoot*

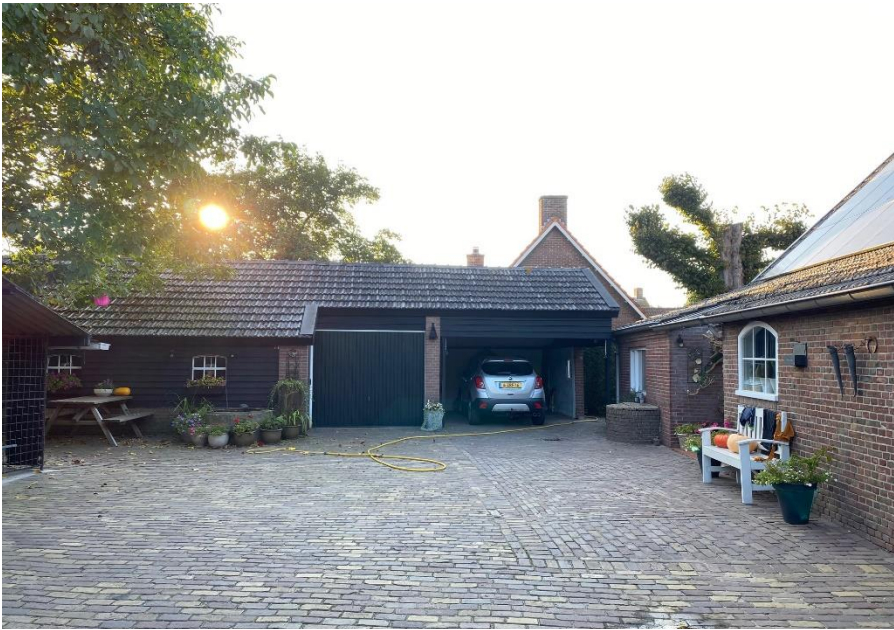
*bijgebouw met eveneens zwarte muldenpannen en werf met gebakken klinker (ensemblewaarde)*

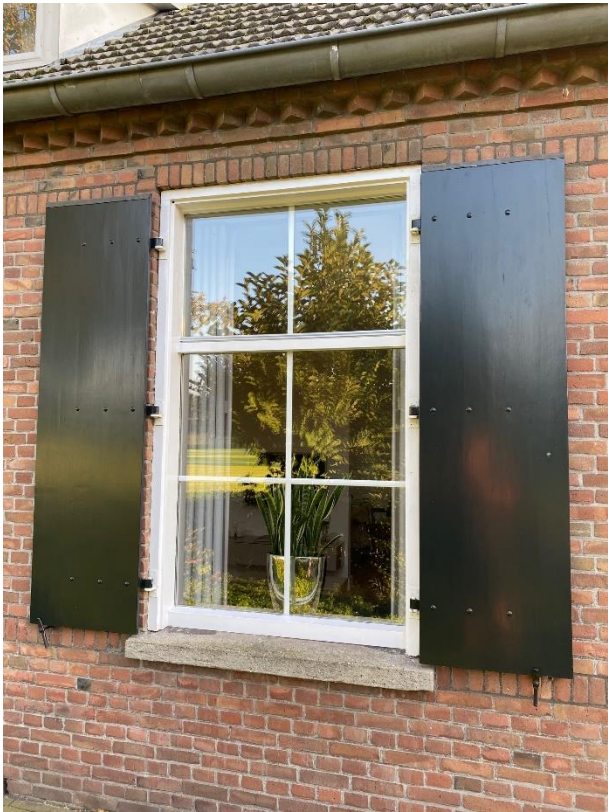
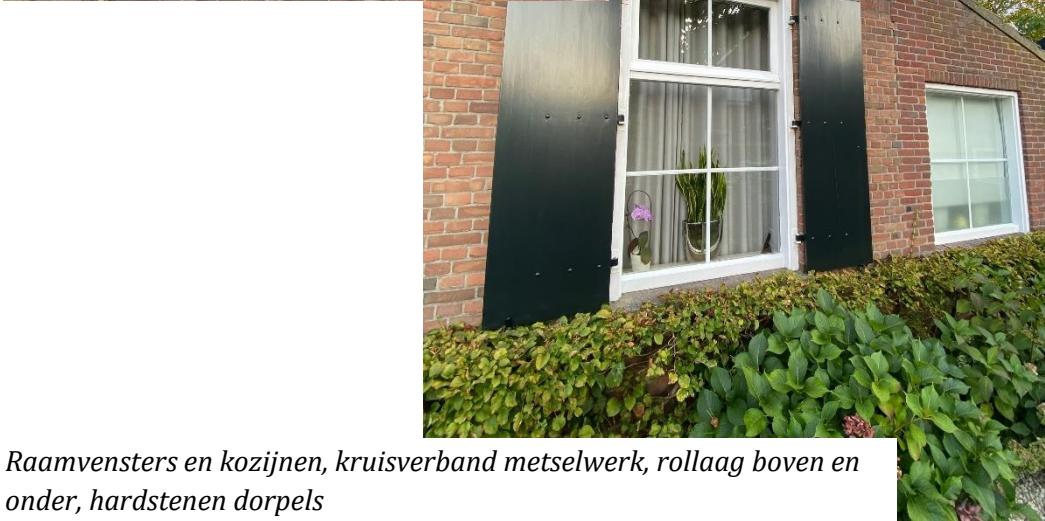
*Raamvensters en kozijnen, kruisverband metselwerk, rollaag boven en onder, hardstenen dorpels*

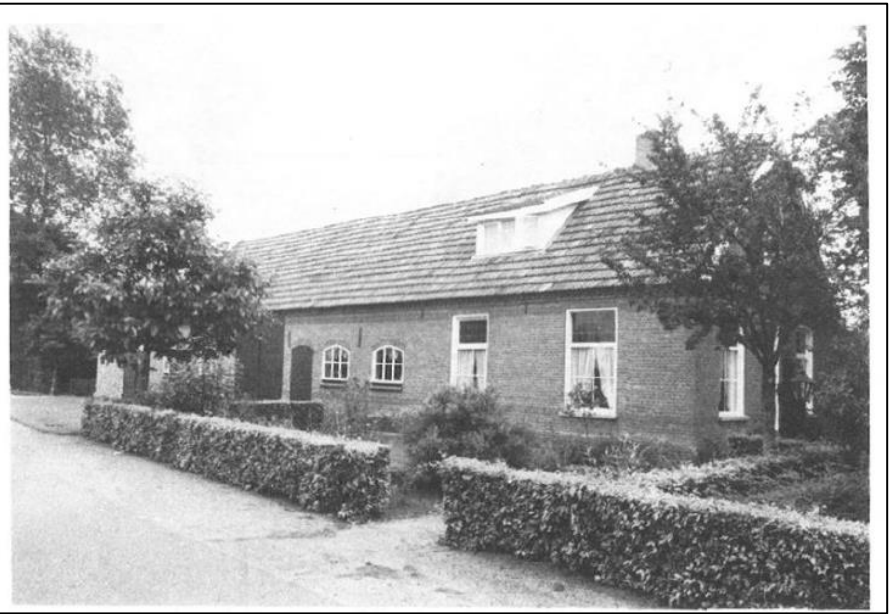
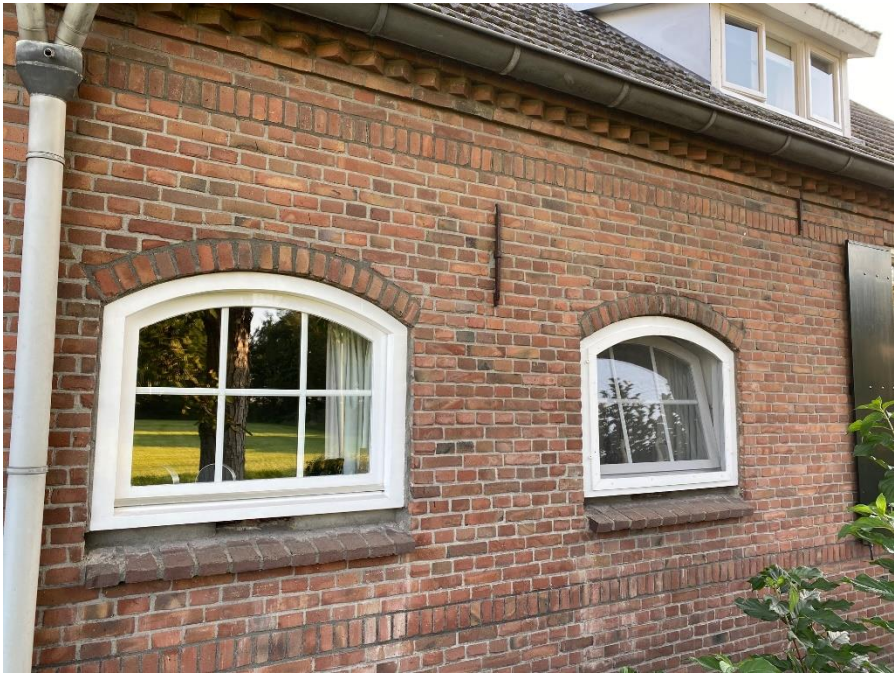
*Getoogde zesruit stalramen, muuranker, rollaag plint*

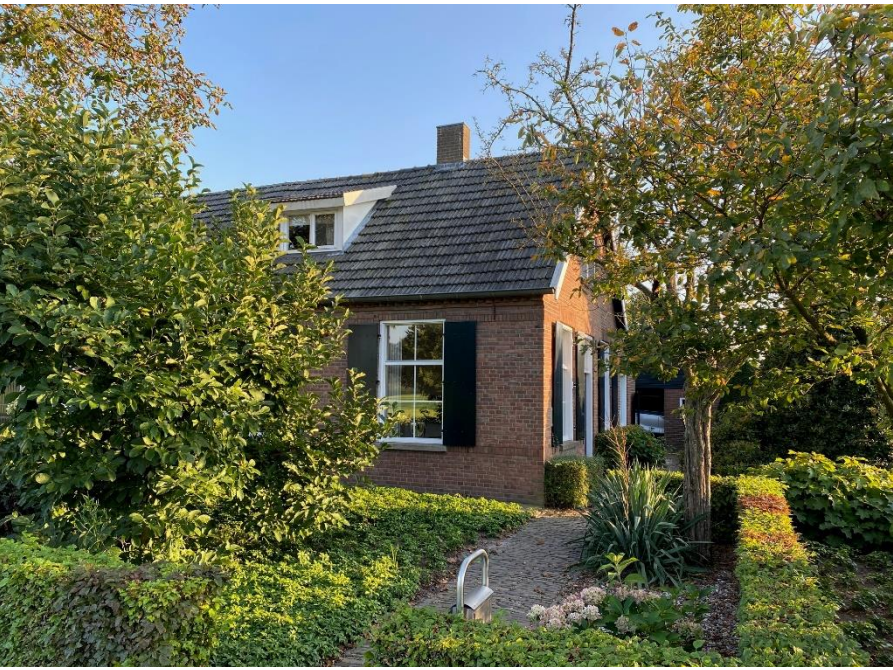
*Ensemblewaarde met voortuin, zadeldak met zwarte muldenpannen*

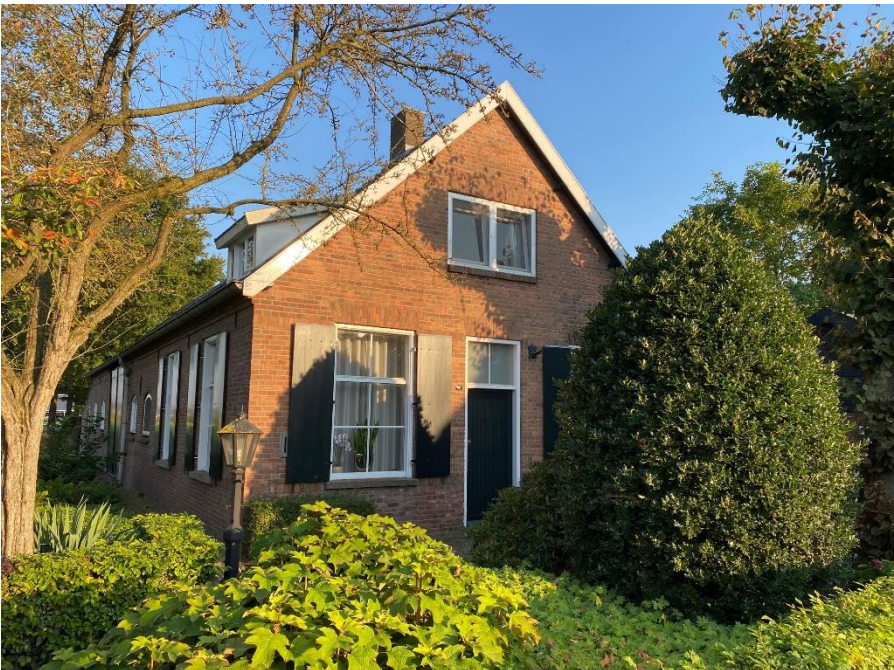
*Voordeur op zijgevel, ensemblewaarde met voortuin*
