# Beeldkwaliteitsplan

## Locatie: Ontginningsweg 32 Haghorst

Datum: 4-10-2021

Dit beeldkwaliteitsplan behoort tot het bestemmingsplan “Ontginningsweg 32, Haghorst” en heeft als doel het vastleggen van de beeldbepalende kenmerken, **hiertoe is het tweeledig:**

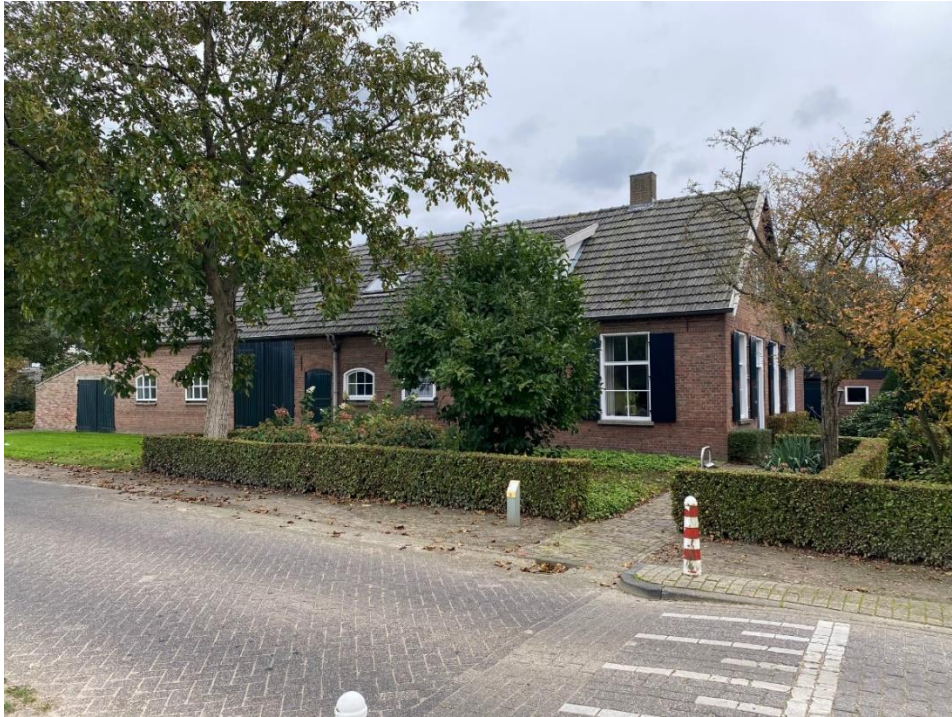
*Bestaande situatie anno 2021*

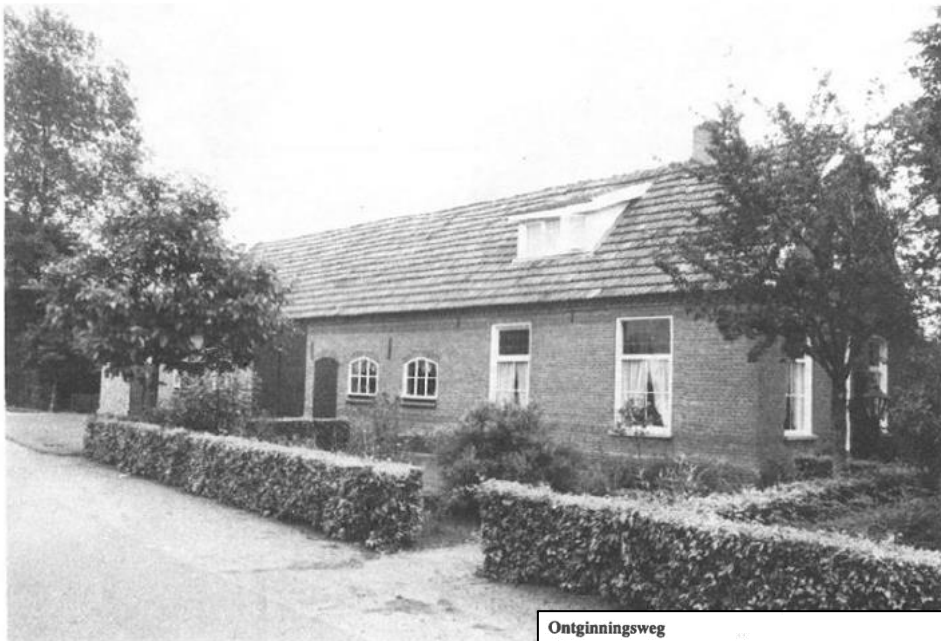
**135. Ontginningsweg 32**

*Situatie 1993 (MIP-rapport) met beschrijving*

Kortgevelboerderij Woonhuis

ca. 1930

Machinale baksteen met muizetand, rollaag bij dorpels. Hardsteen dorpels.

Schuivensters met voerruuts deel onder en loodstrippen in bovenlicht. Getoogde staldeur. Rechte hoge staldeuren.

Getoogde zesruits stalraampjes. Vernieuwde paneeldeur.

Zadeldak, zwarte muldenpannen. Tweelichts dakkapel onder lessenaardak.

Vanwege ligging en ensemblewaarde.

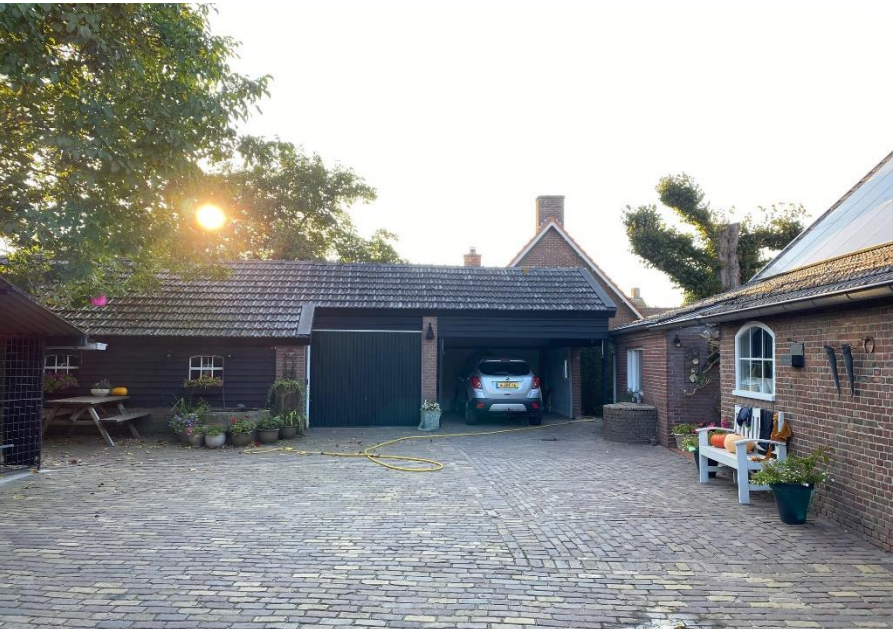
*bijgebouw met eveneens zwarte muldenpannen en werf met gebakken klinker (ensemblewaarde)*

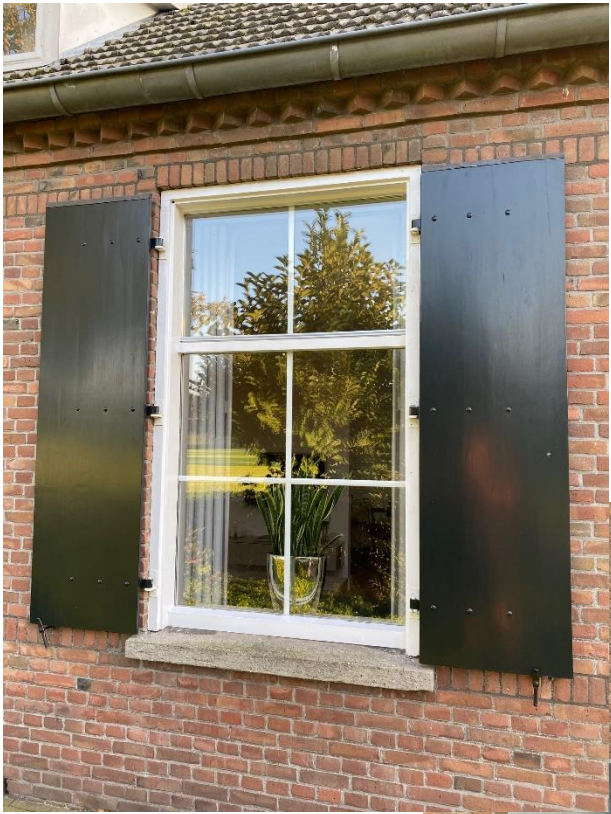
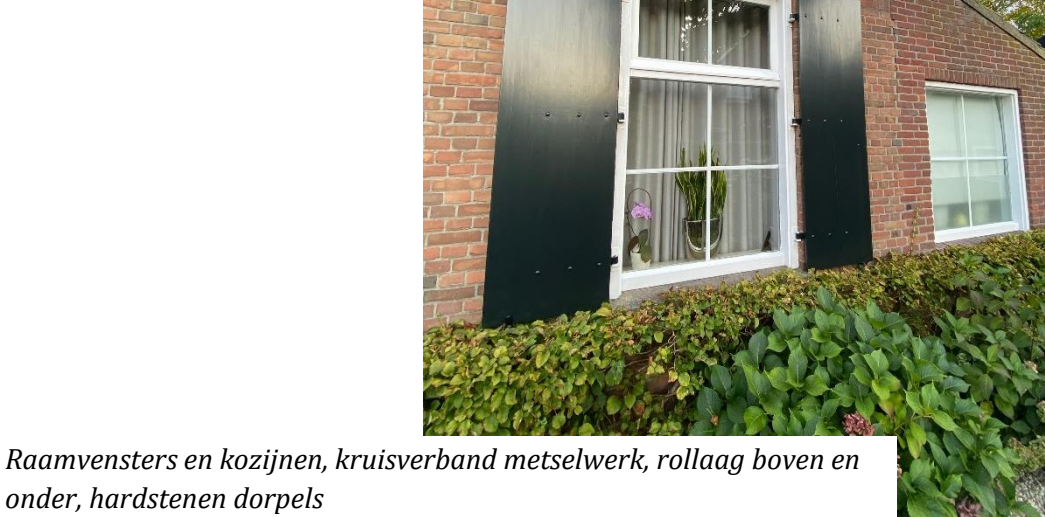
*Raamvensters en kozijnen, kruisverband metselwerk, rollaag boven en onder, hardstenen dorpels*

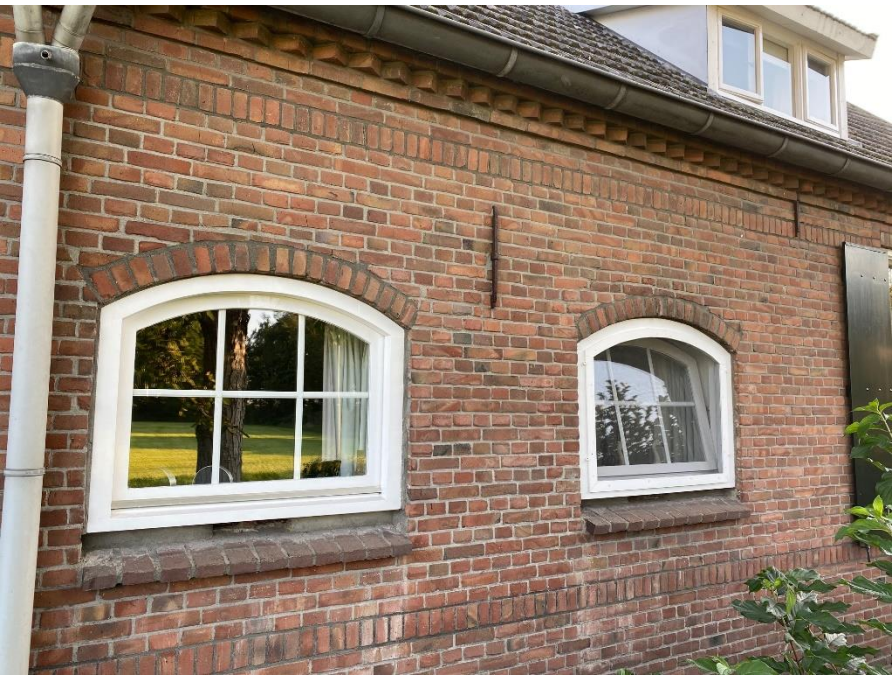
*Getoogde zesruit stalramen, muuranker, rollaag plint*

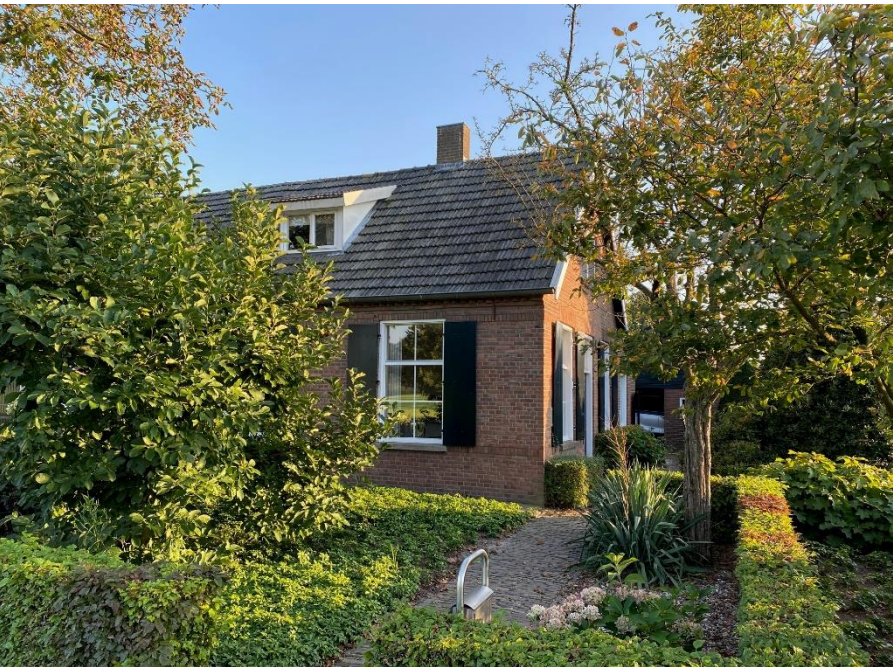
*Ensemblewaarde met voortuin, zadeldak met zwarte muldenpannen*

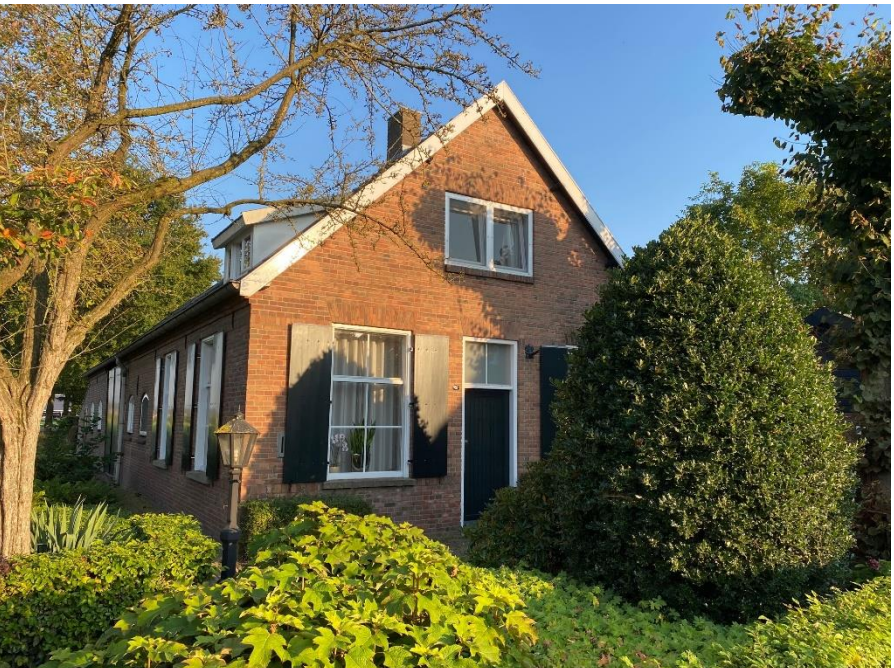
*Voordeur op zijgevel, ensemblewaarde met voortuin*
