### **verkennend bodemonderzoek** **Rogier van Leefdaelstraat 23 te Hilvarenbeek**

*Projectnaam* Rogier van Leefdaelstraat 23 te Hilvarenbeek  
*Projectnummer* B2772

*Aantal pagina's* 10 (exclusief bijlagen)  
*Datum* 30 september 2021

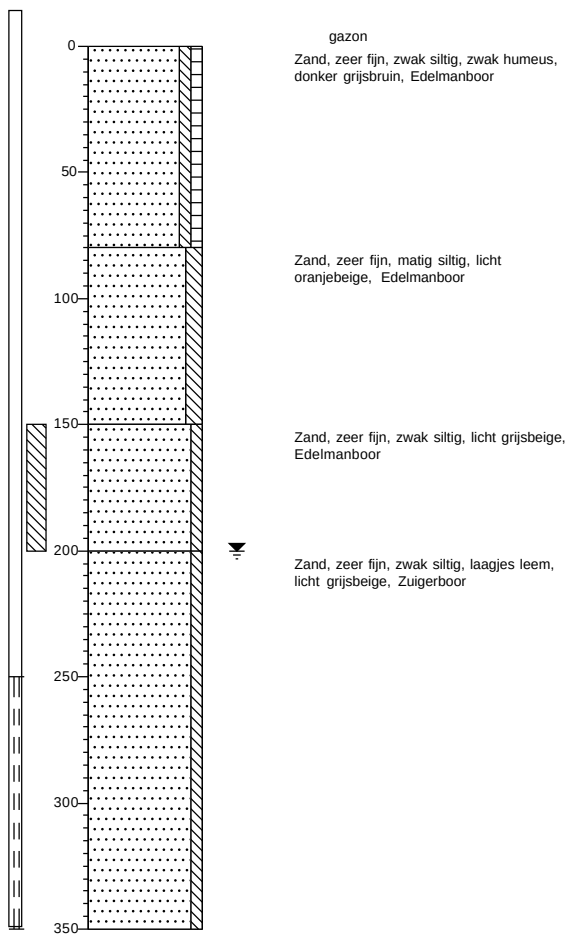
### Boring: 1

Datum: 3-9-2021  
GWS: 200  
Boormeester: Michel Gloudemans

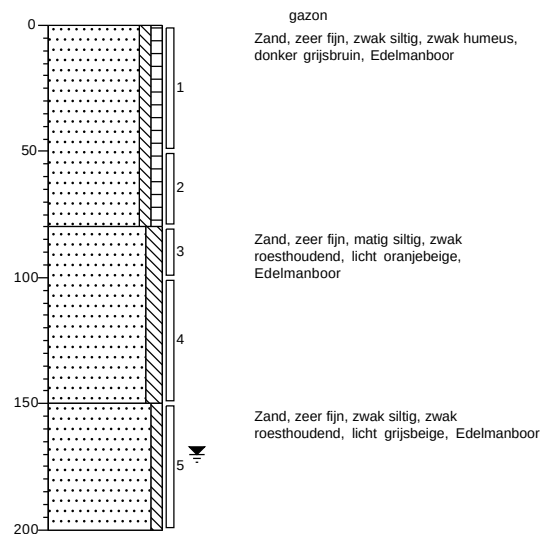
### Boring: 1a

Datum: 15-9-2021  
GWS: 170  
Boormeester: Didier van de Giessen

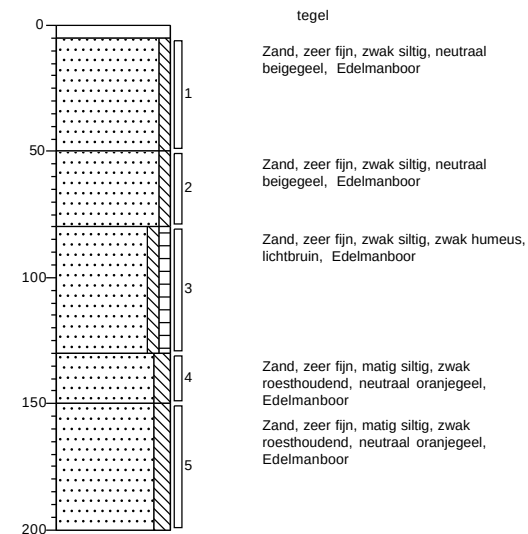
### Boring: 2

Datum: 15-9-2021  
Boormeester: Didier van de Giessen

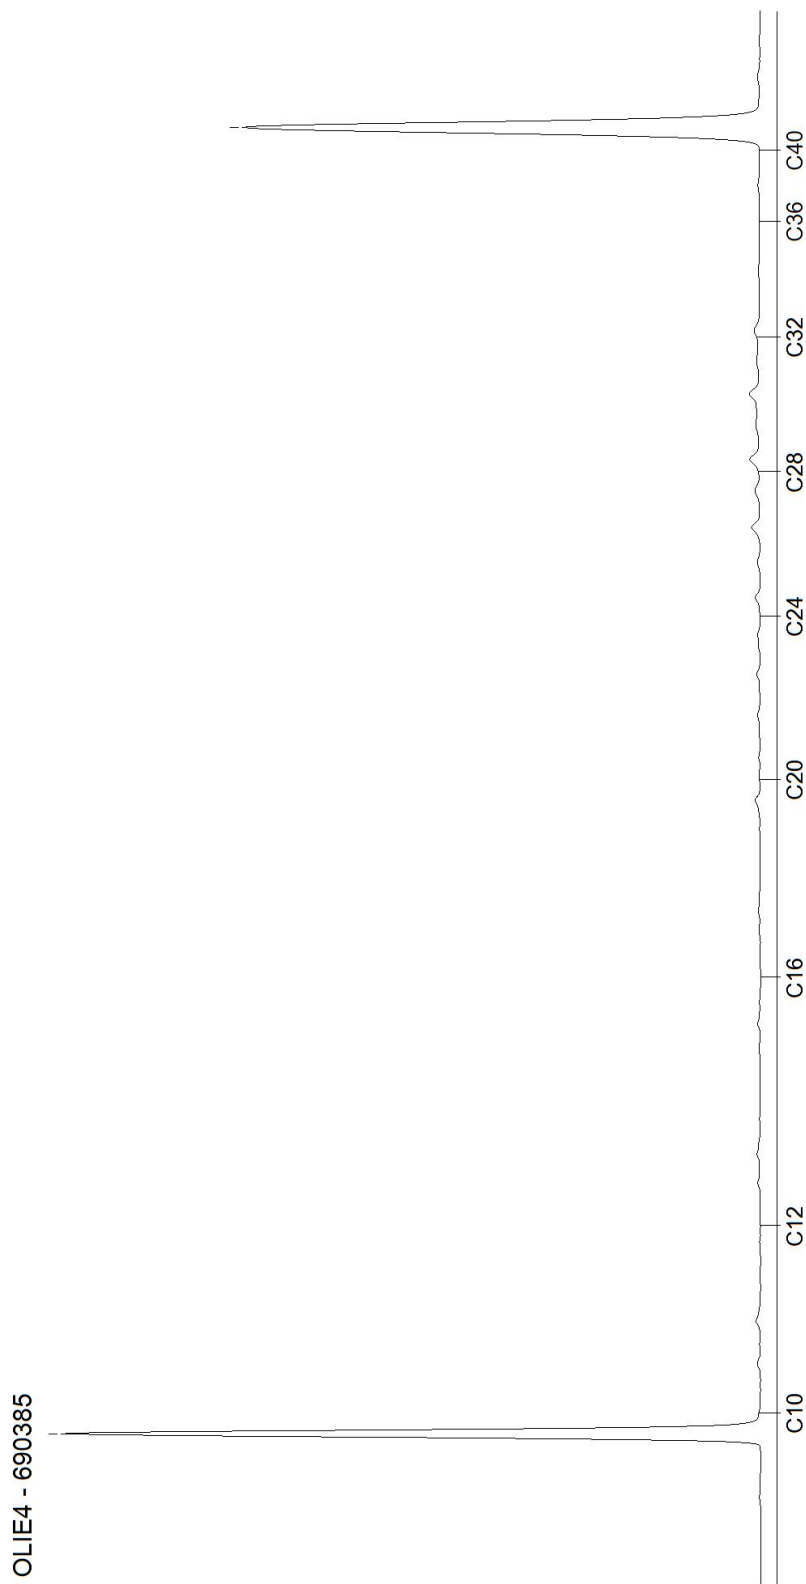
CHROMATOGRAM for Order No. 1081440, Analysis No. 690385, created at 21.09.2021 10:09:48

**Monster beschrijving: BG1 1a (0-50) 4 (0-50) 5 (0-50) 6 (0-50)**

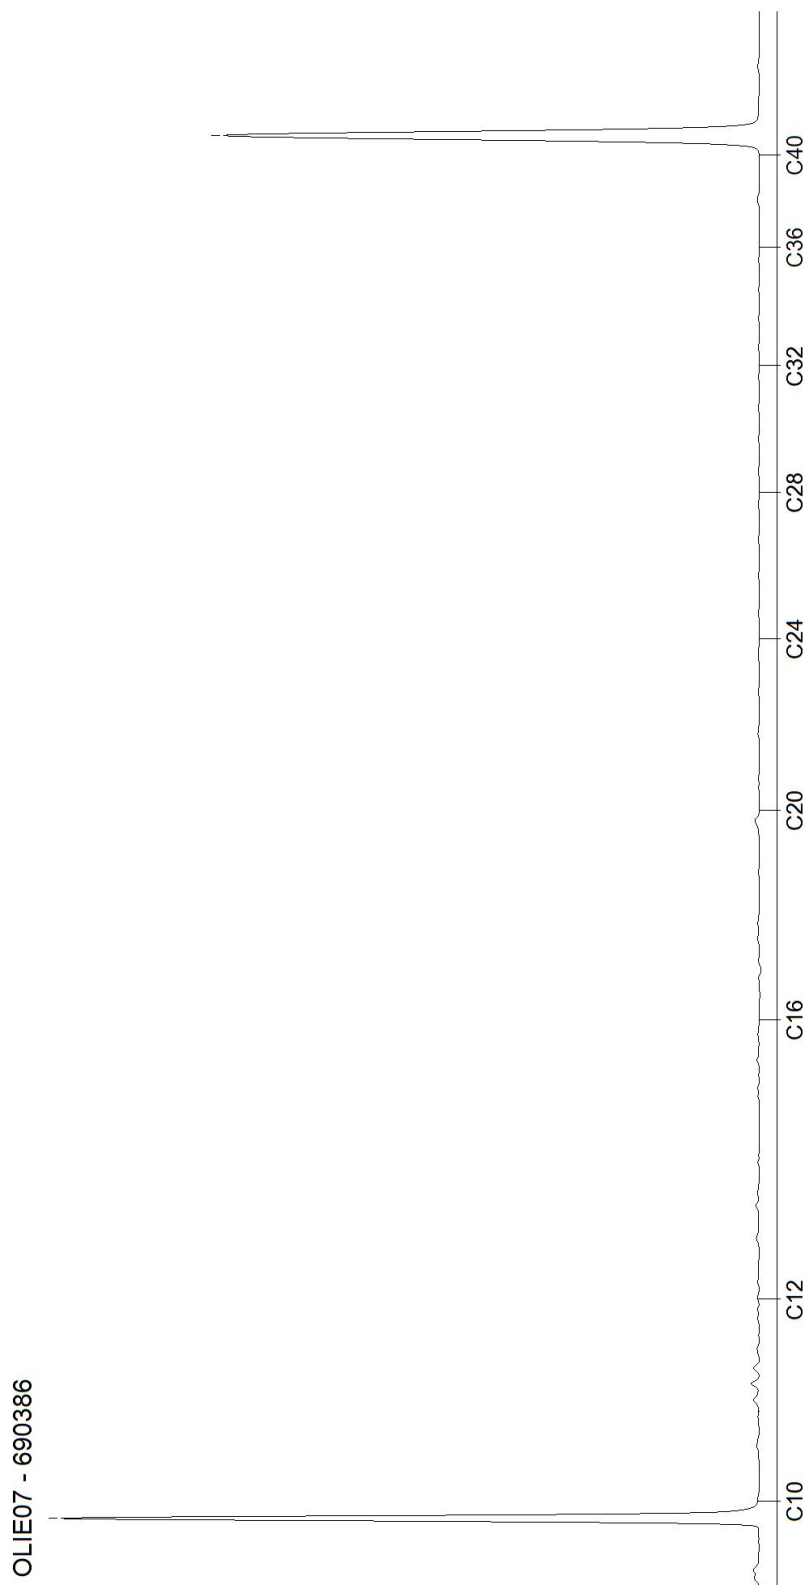
CHROMATOGRAM for Order No. 1081440, Analysis No. 690386, created at 21.09.2021 07:30:10

**Monster beschrijving: OG1 1a (80-100) 1a (150-200) 2 (130-150) 2 (150-200)**

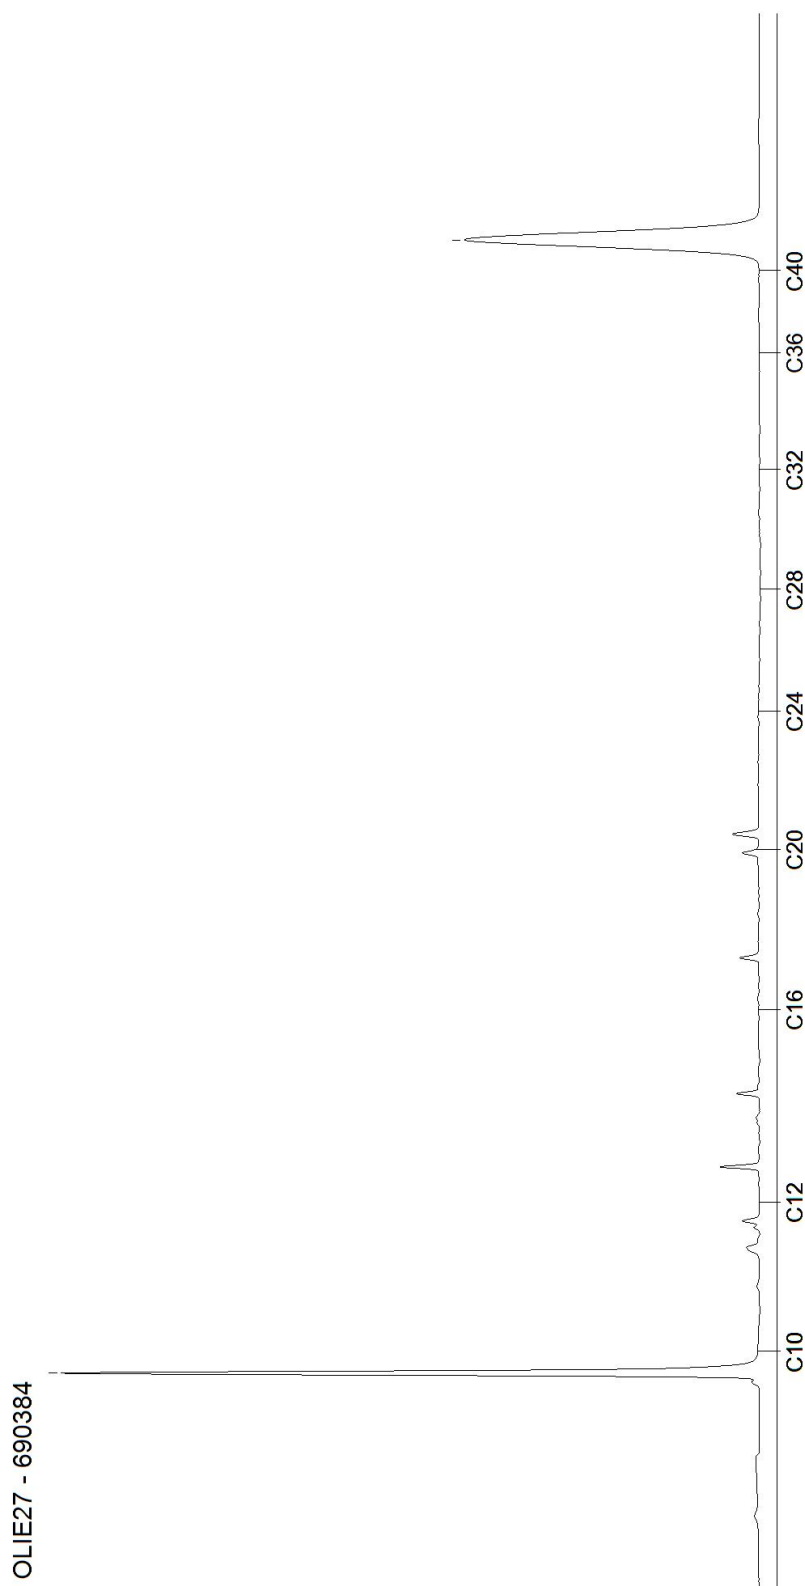
CHROMATOGRAM for Order No. 1081439, Analysis No. 690384, created at 21.09.2021 12:06:36

**Monster beschrijving: 1-1-1 1 (250-350)**
