# Verkennend bodemonderzoek Gelderakkers te Hilvarenbeek

Aeres Milieu Projectnummer : AM20315  
Status rapport : Definitief (versie 1)  
Datum : 4 december 2020

Opdrachtgever : BRO  
Bosscheweg 107  
5282 WV Boxtel

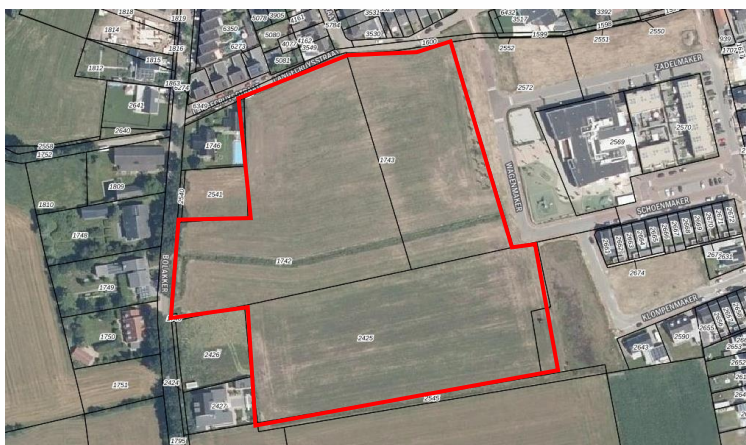
Het plangebied Gelderackers ligt ten zuiden van de kern van Hilvarenbeek. Het plangebied wordt globaal omsloten door de straten Langebruysstraat, Wagenmaker, Klompenmaker en Bolakker. Kadastraal is de locatie bekend als gemeente HilvarenbeekHilvarenbeek sectie P nummers 1742, 1743 en 2425. De coördinaten volgens het R.D. stelsel zijn X = 137.500/ Y = 387.830. Zie bijlage 1 voor een topografische en kadastrale kaart. Op onderstaande luchtfoto is de begrenzing van de onderzoekslocatie weergegeven.

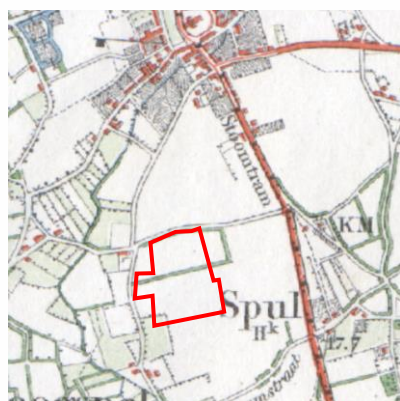
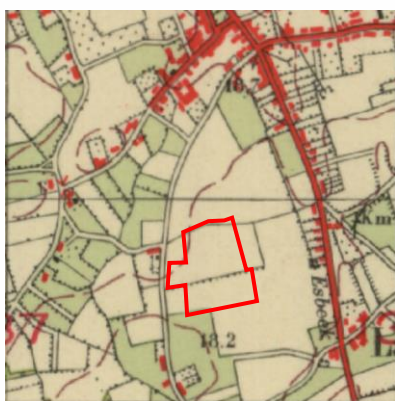
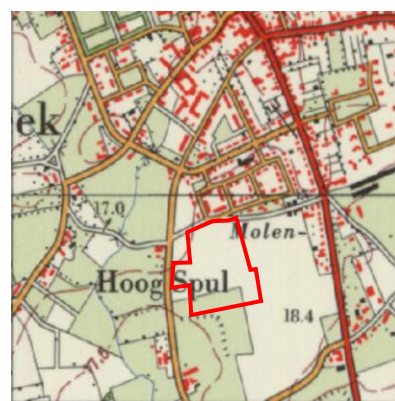
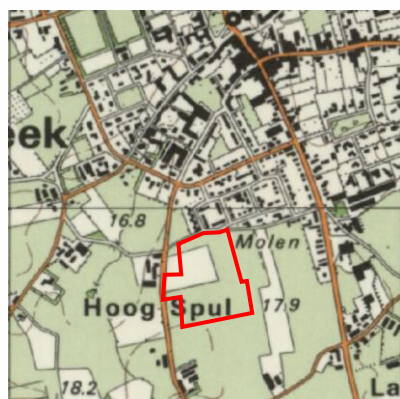
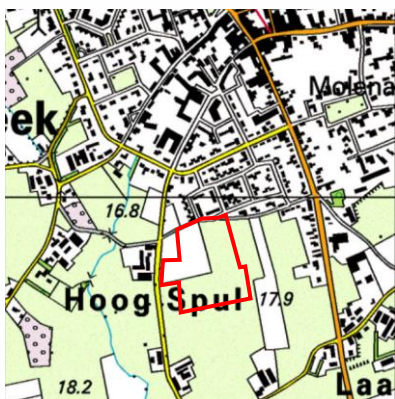
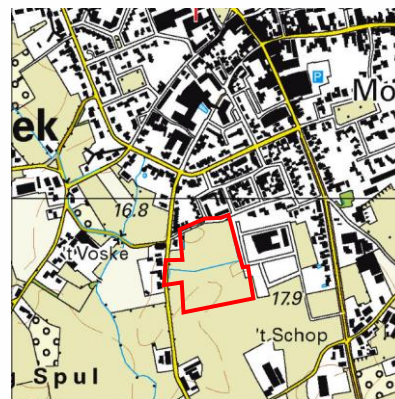
Afbeelding 2: geraadpleegde historische kaarten (bron kaarten: [topotijdreis.nl](http://topotijdreis.nl))

In het kader van het vooronderzoek is historisch kaartmateriaal bestudeerd. De ontwikkeling van het plangebied en de directe omgeving is weergegeven op onderstaande topografische kaarten. Uit het kaartmateriaal is af te leiden dat de onderzoekslocatie niet bebouwd is geweest. Het plangebied heeft altijd een agrarische gebruik gehad (akkerland). Op de kaart van 1970 is ten noorden van het plangebied de uitbreiding van de kern van Hilvarenbeek waar te nemen. In de periode 2010-2015 is ten oosten van het plangebied bebouwing gerealiseerd.

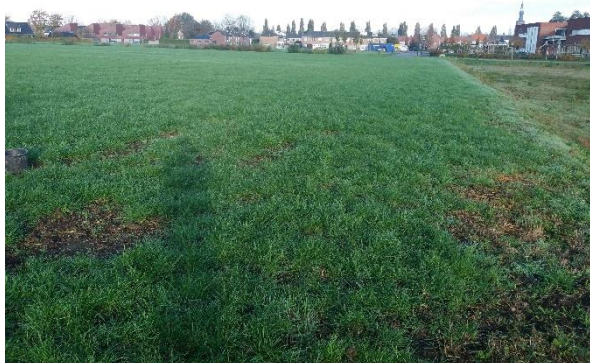
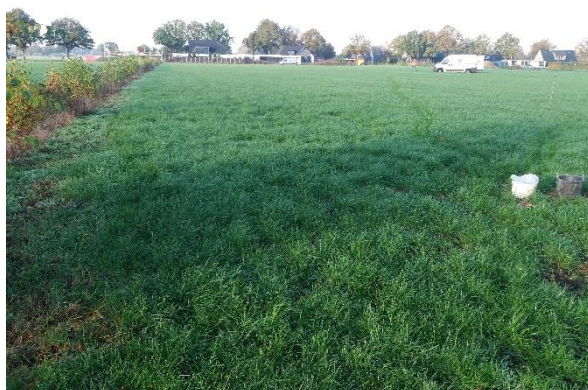
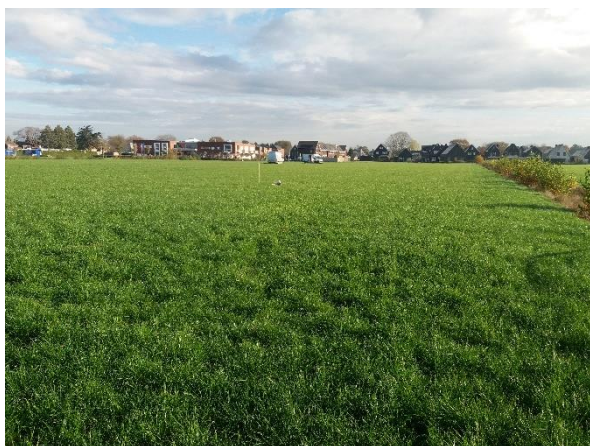
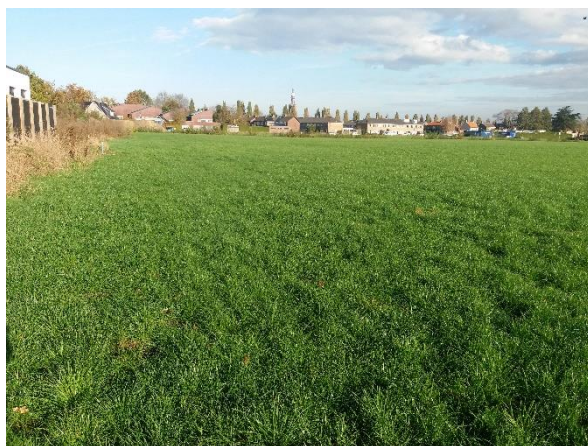
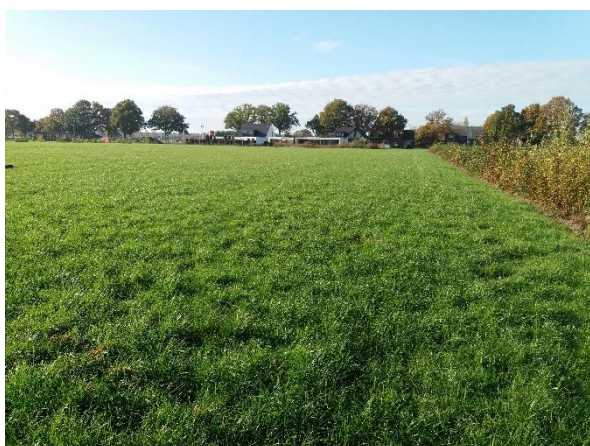
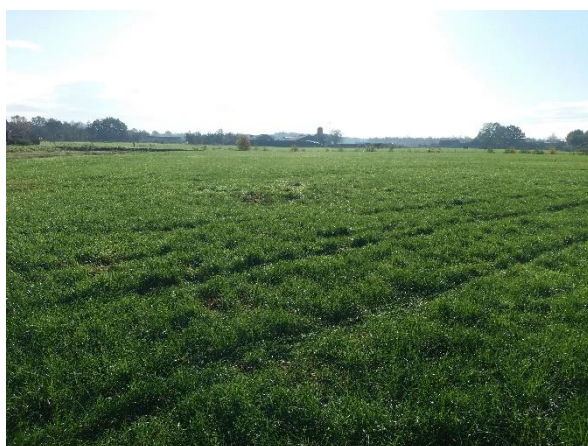
Foto's onderzoekslocatie

Het gehele plangebied is in gebruik als grasland. Binnen de grenzen van de onderzoekslocatie is geen verharding en bebouwing aanwezig. De onderzoekslocatie wordt aan de noordzijde begrensd door de Langebruysstraat, aan de oostzijde door straten Wagenmaker en Klompenmaker, aan de zuidzijde door grasland en aan de westzijde door de straat Bolakker.

Er zijn geen waarnemingen gedaan die wijzen op de aanwezigheid van bodemverontreinigingen of bronnen van verontreinigingen. Tijdens de veldinspectie is op het terrein geen asbestverdacht materiaal aangetroffen.

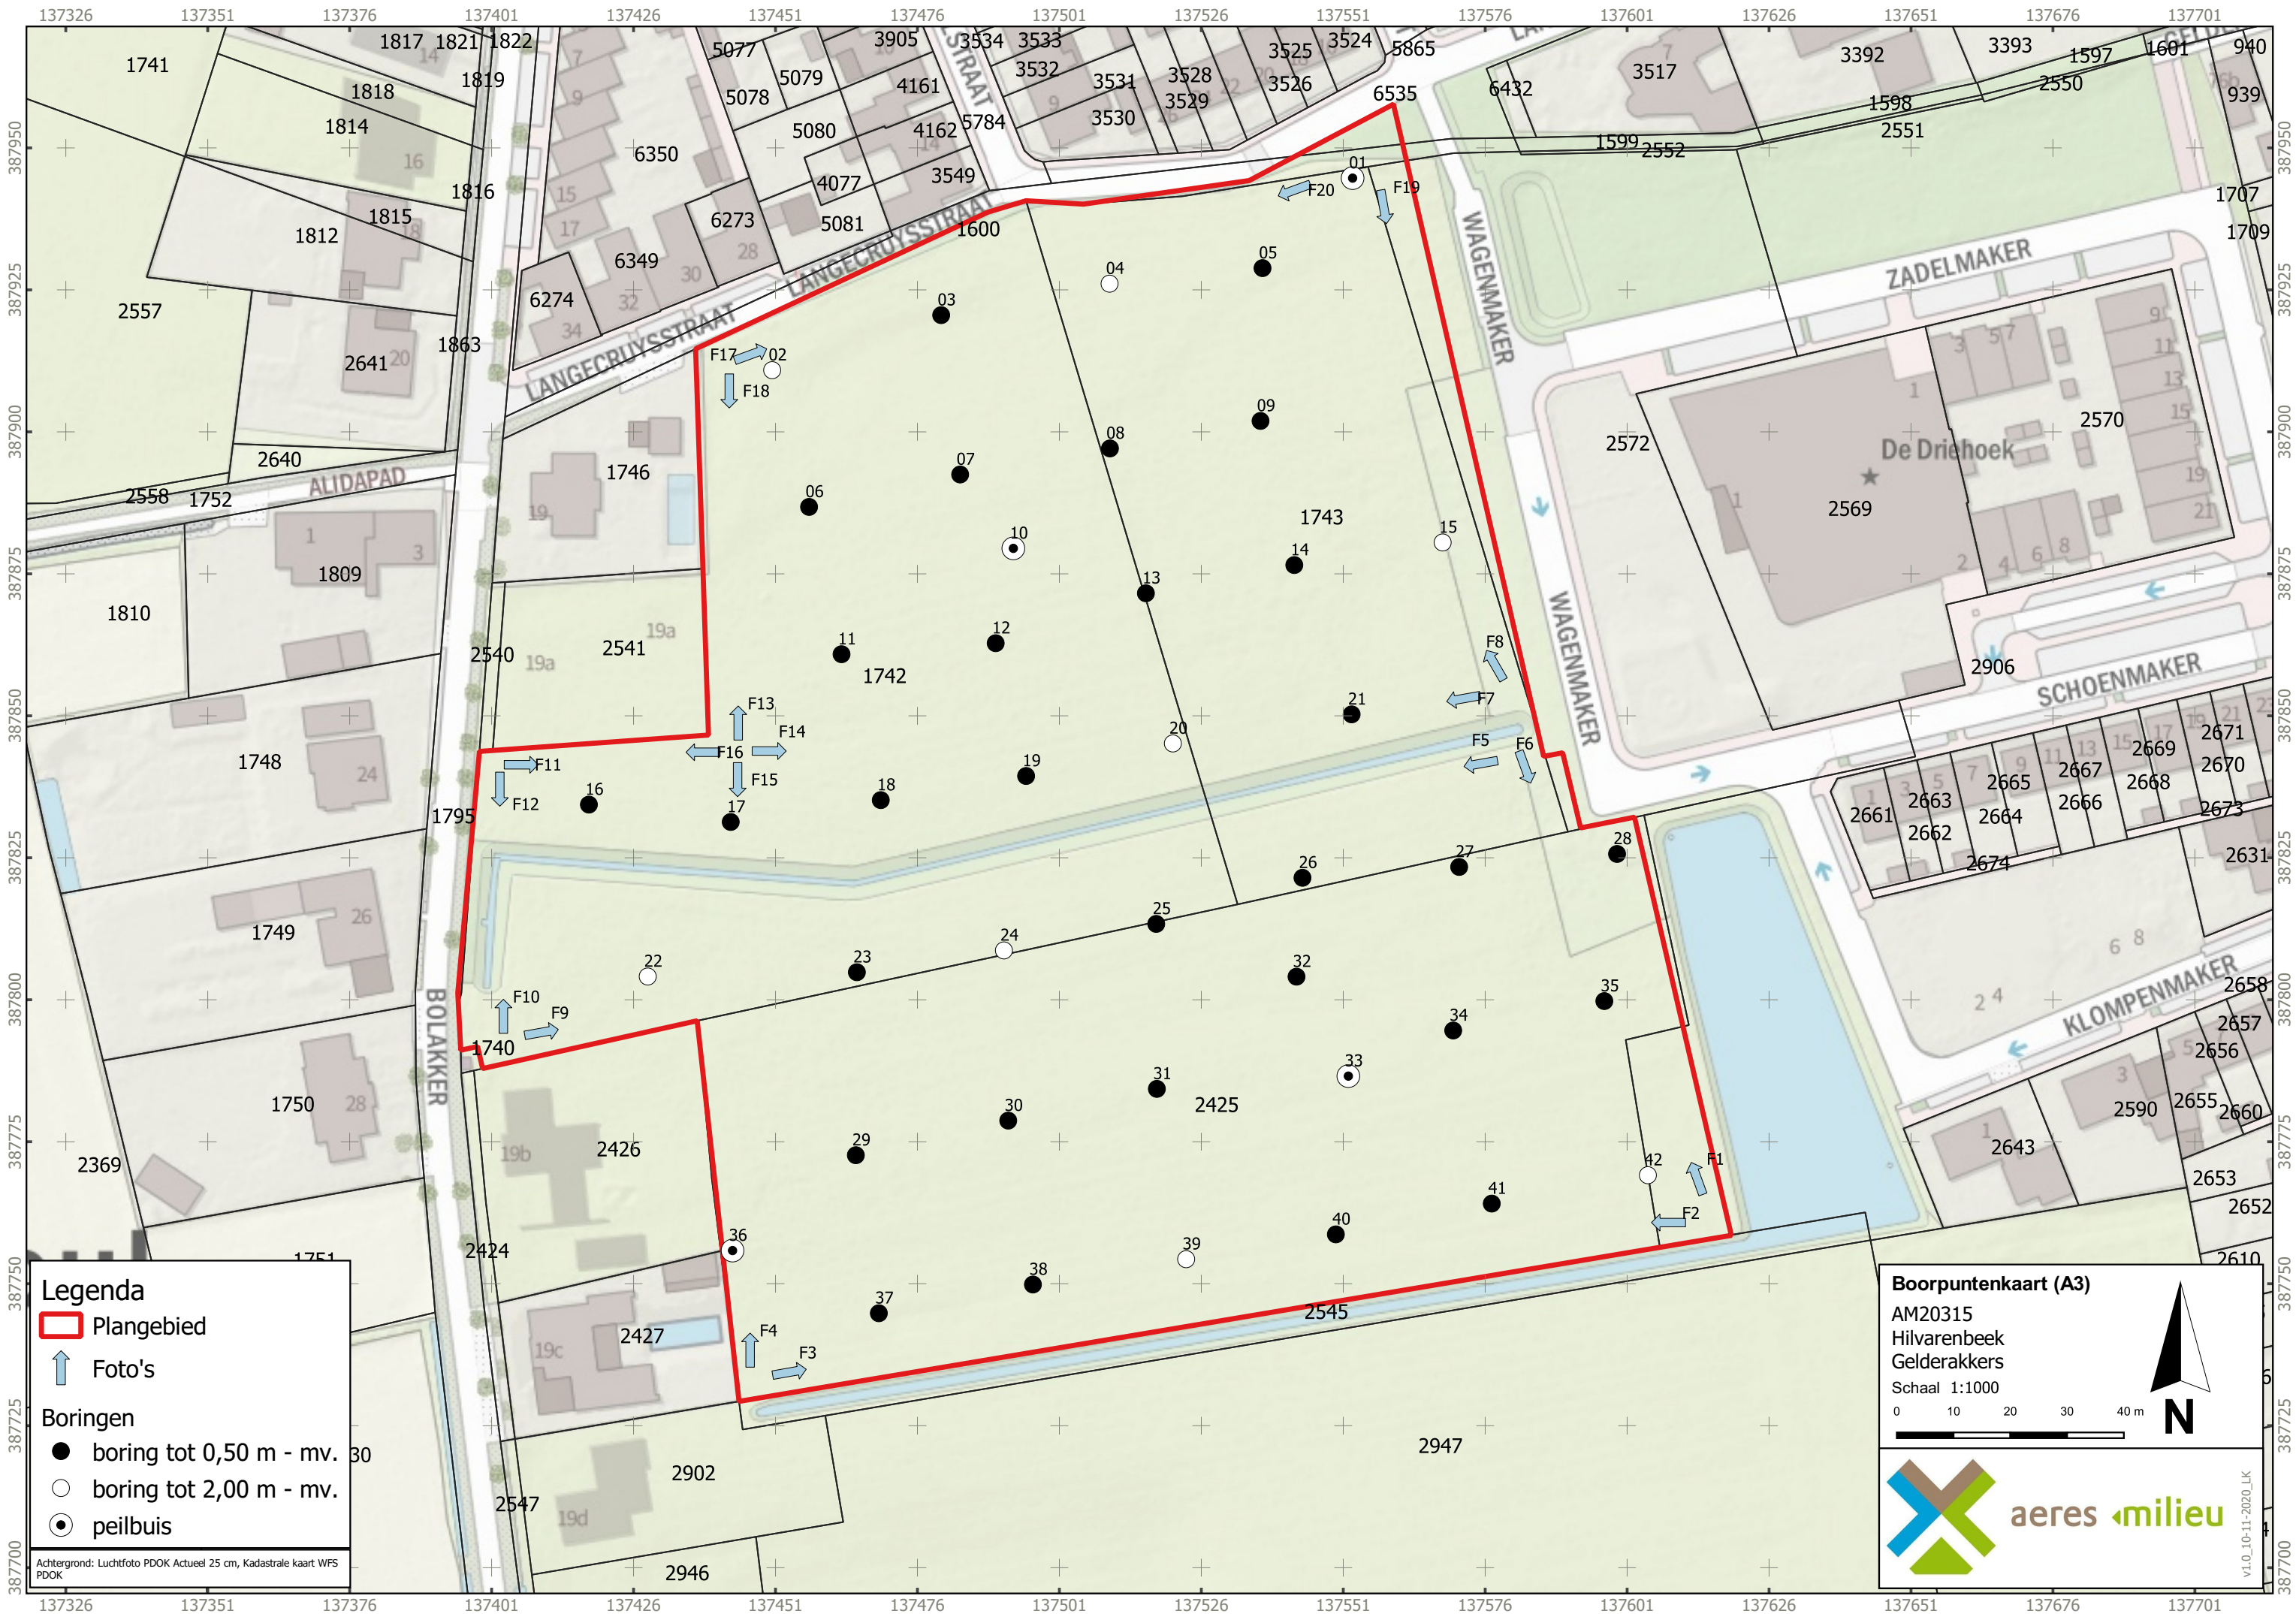
Situatietekening met boorpuntlocaties

De boringen zijn verricht met behulp van de Edelmanboor (ø 7 of 10 cm). Zie voor de boorpuntlocaties bijlage 3.
