## VOORONDERZOEK conform NEN 5725

**Groenendaal 1-4 te Hilvarenbeek**

rapportnummer : 224.0173.BR.11.ROS  
rapportdatum : 8 december 2022

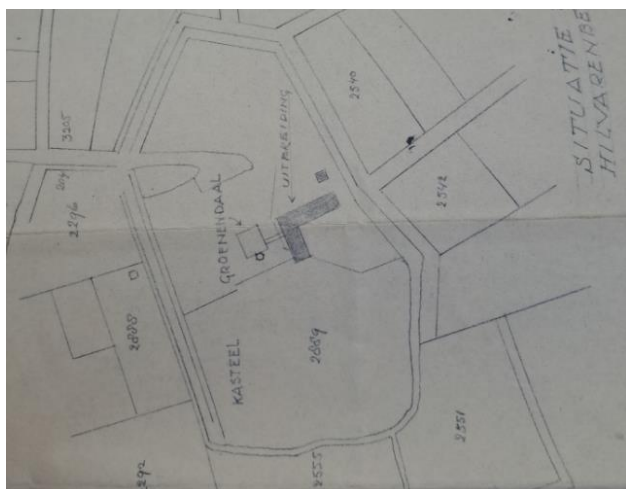
Figuur 3.2: tekening bouwvergunning jaren '90

Het landgoed behorend bij het landhuis is in het verleden in bezit geweest van meerdere landheren. Bekend is dat het landgoed in jaren '50 in bezit was van N.V. Brandverzekering-Maatschappij 'Holland van 1859'. In deze periode heeft er een uitbouw van het landhuis plaatsgevonden en is aan de oostzijde van het landhuis een vleugel bijgebouwd. Het landhuis en de vleugel zijn gerbuikt als vakantieverblijf voor personeel van de maatschappij. In figuur 3.2 is een tekening uit de bouwvergunningsaanvraag (1950-1952) opgenomen. In figuur 3.3 is een luchtfoto weergegeven met daarop de situatie van het landhuis in de jaren '90, inclusief de vleugel.

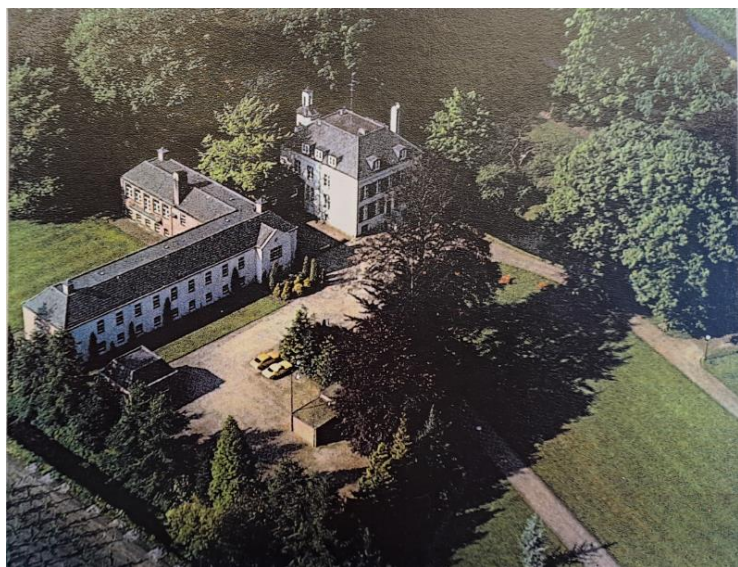
Figuur 3.3: luchtfoto situatie landgoed/landhuis begin jaren '90

Het terrein is in de jaren '70 overgenomen door de firma Phillips. In de periode tussen de jaren '70 en de jaren '90 zijn tevens de agrarische gronden ten oosten van het landgoed bij de locatie betrokken. Later in de jaren '90 heeft een herontwikkeling van de locatie plaatsgevonden bestaande uit:

- de sloop van de vleugel ten oosten van het landhuis welke in de jaren '50 is gerealiseerd.
- de aanbouw van een nieuwe vleugel aan de zuidzijde van het landhuis (de huidige ronding).
- de bouw van enkele nieuwe panden op het oostelijke deel van het terrein (Groenendaal 3 en 4).

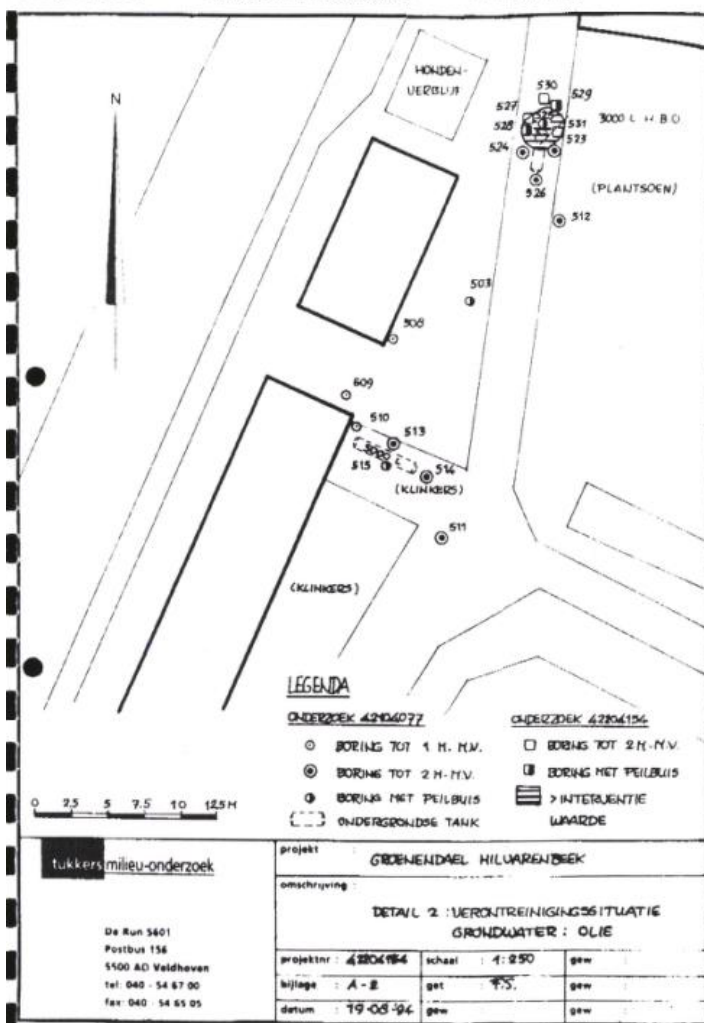
Figuur 4.3: overzichtstekening N.O. nabij 3.000 en 5.000 liter HBO-tanks

- Nabij het woonhuis op het voorterrein zijn twee ondergrondse HBO-tanks (5.000 en 3.000 liter) aanwezig geweest. Nabij de tanks is in de grond geen verontreiniging aangetoond. Ter plaatse van de 3.000 liter HBO-tank blijkt het grondwater sterk verontreinigd te zijn met minerale olie.

Aangegeven wordt dat de tanks, tezamen met het leidingwerk en de vul- en ontluuchtingspunten verwijderd worden. Voor zowel de grond als het grondwater geldt dat de streefwaarde als terugsaneerwaarde gehanteerd wordt.

Bij de sanering zijn de 4 ondergrondse HBO-tank geleegd, schoongemaakt en afgevoerd. De KIWA certificaten zijn opgenomen in de bijlagen van onderhavige rapportage. Vervolgens is in totaal 1.065 ton verontreinigde grond afgevoerd naar een verwerker. In de grond zijn geen verontreinigingen boven de streefwaarde achtergebleven. In het grondwater werden in eerste instantie licht verhoogde concentraties aan minerale olie en aromaten aangetroffen. In de periode van juli 1995 tot april 1996 heeft aanvullende grondwateronttrekking plaatsgevonden waarna ook in het grondwater geen verontreinigingen boven de streefwaarde meer aangetoond zijn.

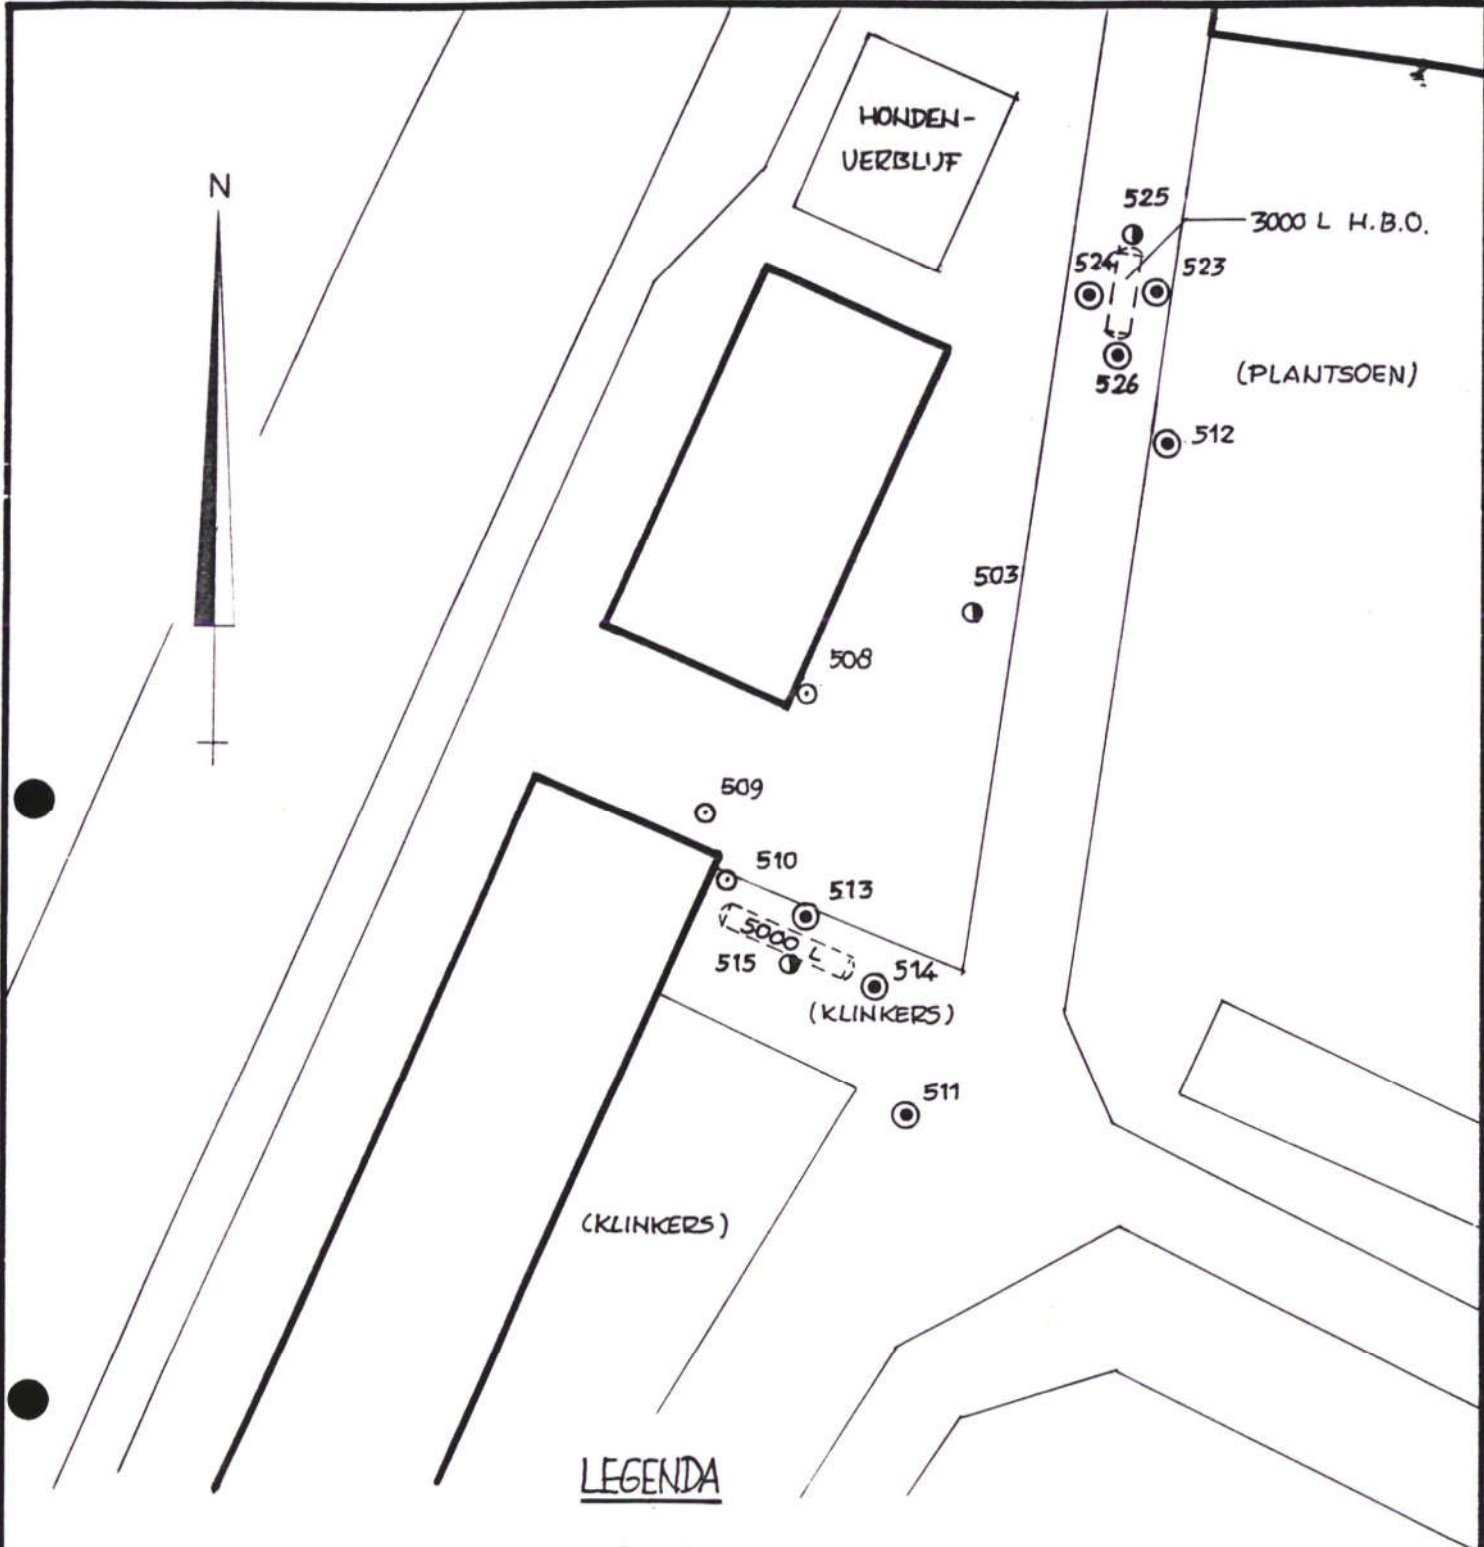
- BORING TOT 1 M. M.V.
- ⊙ BORING TOT 2 M. M.V.
- BORING MET PEILBUIS
- [---] ONDERGRONDSE TANK

Bij het onderzoek zijn verdeeld over het terrein in totaal 111 boringen verricht, waarvan er 14 zijn afgewerkt met een peilbuis. Ter bepaling van de milieuhygiënische kwaliteit van de sliblaag zijn verdeeld over de watergangen 10 grepen van de sliblaag genomen.

In de bijlagen zijn de veldwerktekeningen uit het onderzoek van 1994 opgenomen.

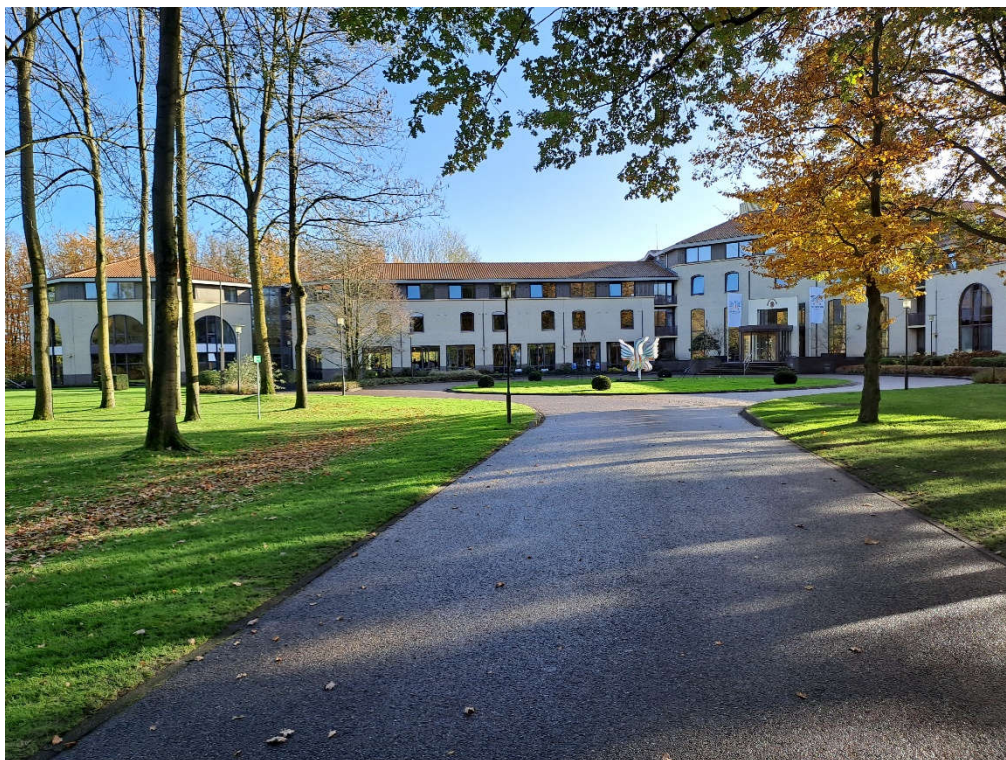
Foto 1: overzicht, hoofdgebouw, Groenendaal 4

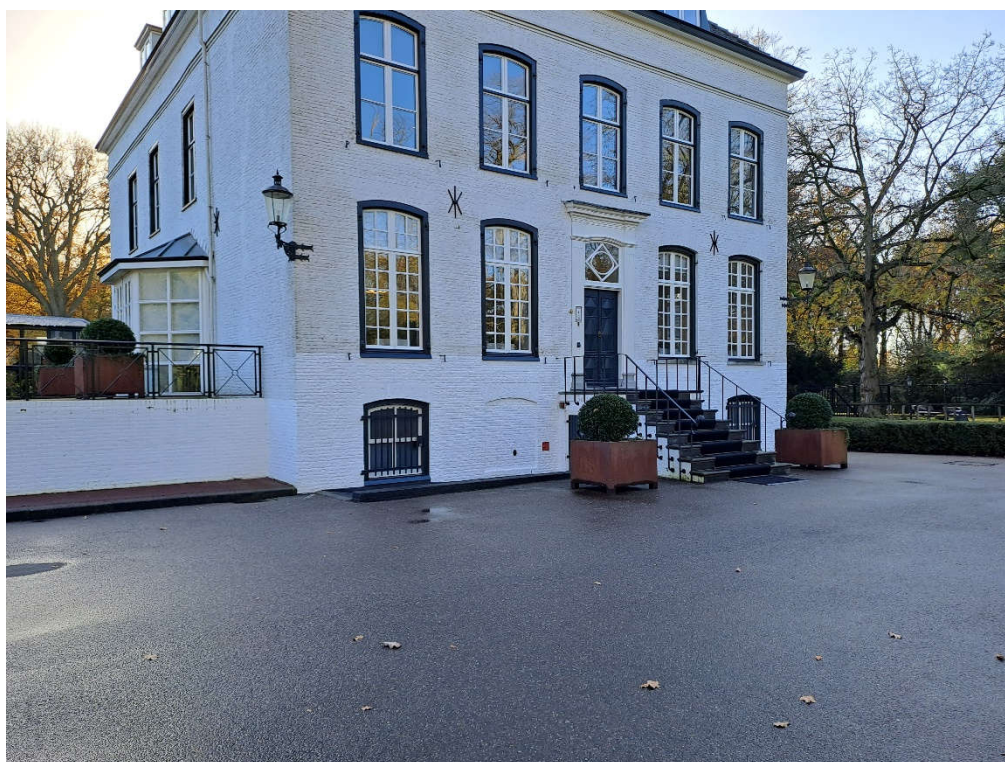
Foto 2: overzicht, oorspronkelijk landhuis, Groenendaal 1

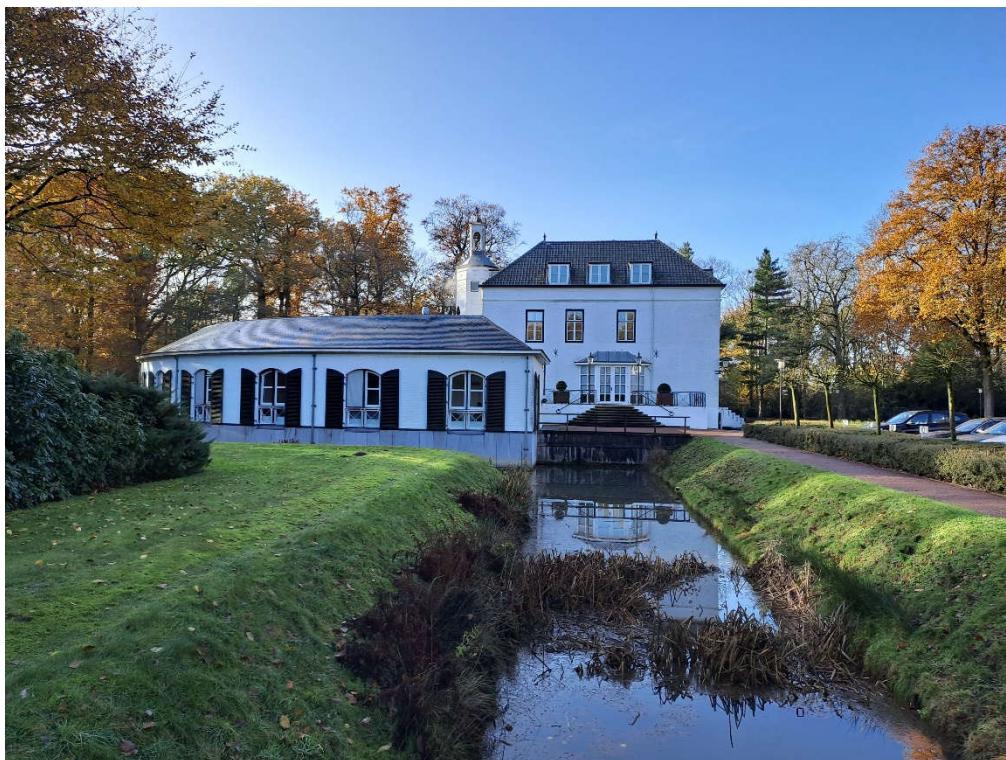
Foto 3: overzicht, landhuis met aan de achterzijde de in 1995 gerealiseerde uitbouw

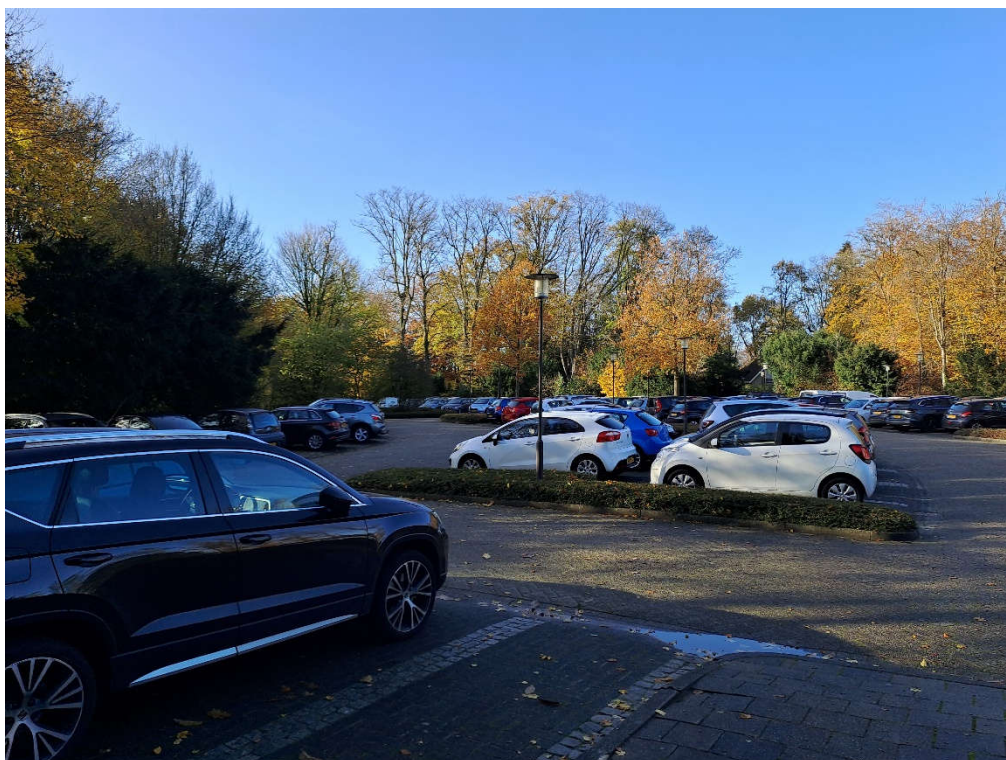
Foto 4: overzicht, parkeerterrein
