Opdrachtgever:  
Dhr. S. van Soelen  
Winterdijk 29  
5141 KE Waalwijk

Verkenkend + **aanvullend** bodemonderzoek  
Roestelbergseweg 3a, Kaatsheuvel

JULI 2021

BM/2697-2020 (**VERSIE 2**)

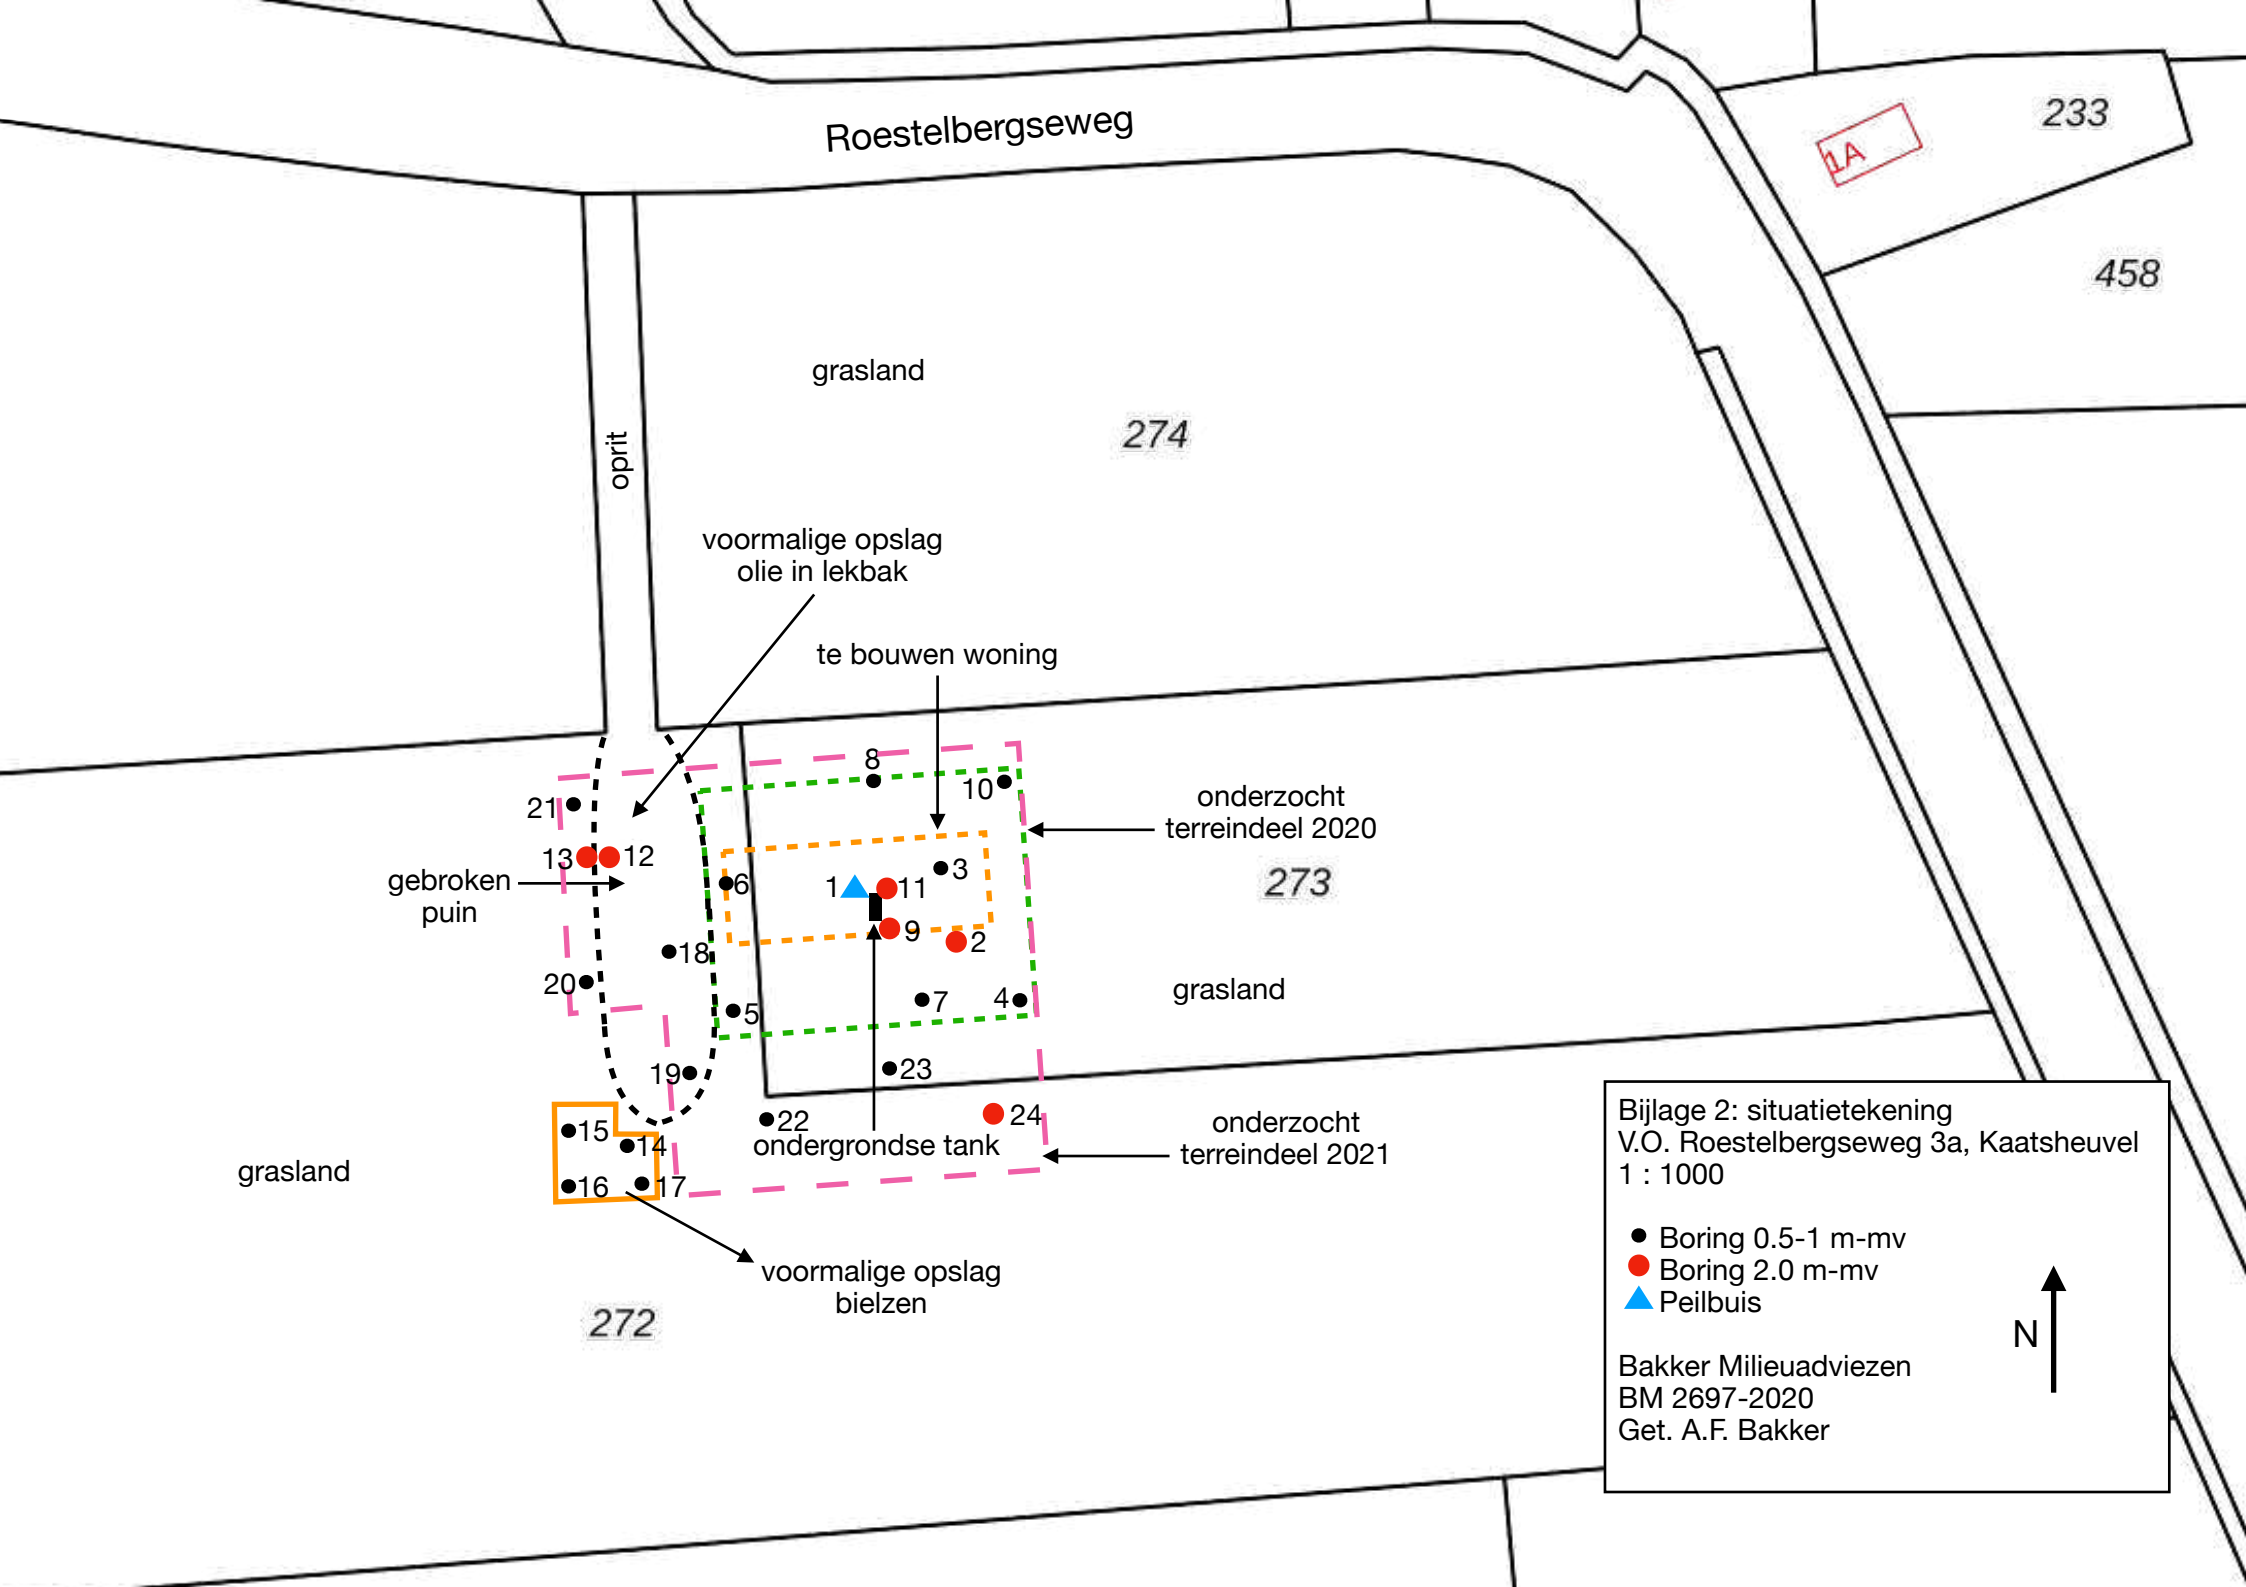
Op 3 juli 2020 zijn op de onderzoekslocatie de veldwerkzaamheden verricht. Voor het boren zijn een Edelmanboor en een zuigerboor gebruikt. De locaties van de boringen en de peilbuis zijn weergegeven in bijlage 2.

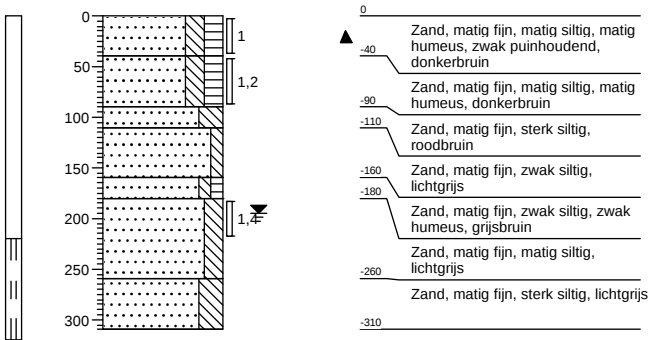
Boring: 1

GWS: 195  
Opmerking: pH 7,1 Ec 50 mS/m 41 NTU
