# **VERKENNEND BODEMONDERZOEK**

**Conform NEN 5740**

**Kraanven 9, Loon op Zand**

Rapportnummer : 219-LKr9-vo-v1

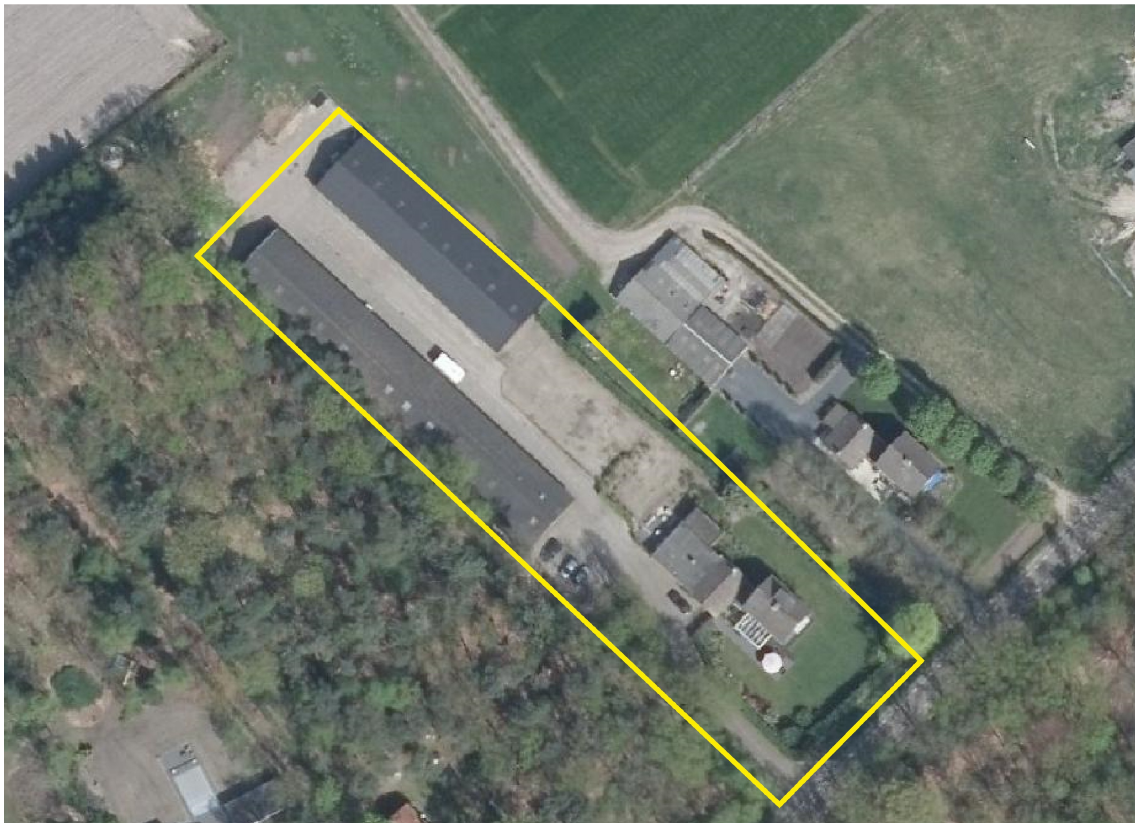
De onderzoekslocatie is gelegen aan de Kraanven 9 te Loon op Zand, op percelen ten noordwesten van de bebouwde kom van Loon op Zand (gemeente Loon op Zand). De locatie is kadastraal bekend onder gemeente Loon op Zand, sectie I, perceelnummers 2480 en 2481 (beiden gedeeltelijk). De situatie is aangegeven op de tekening in bijlage 1a en op onderstaande luchtfoto is de onderzoekslocatie aangegeven.

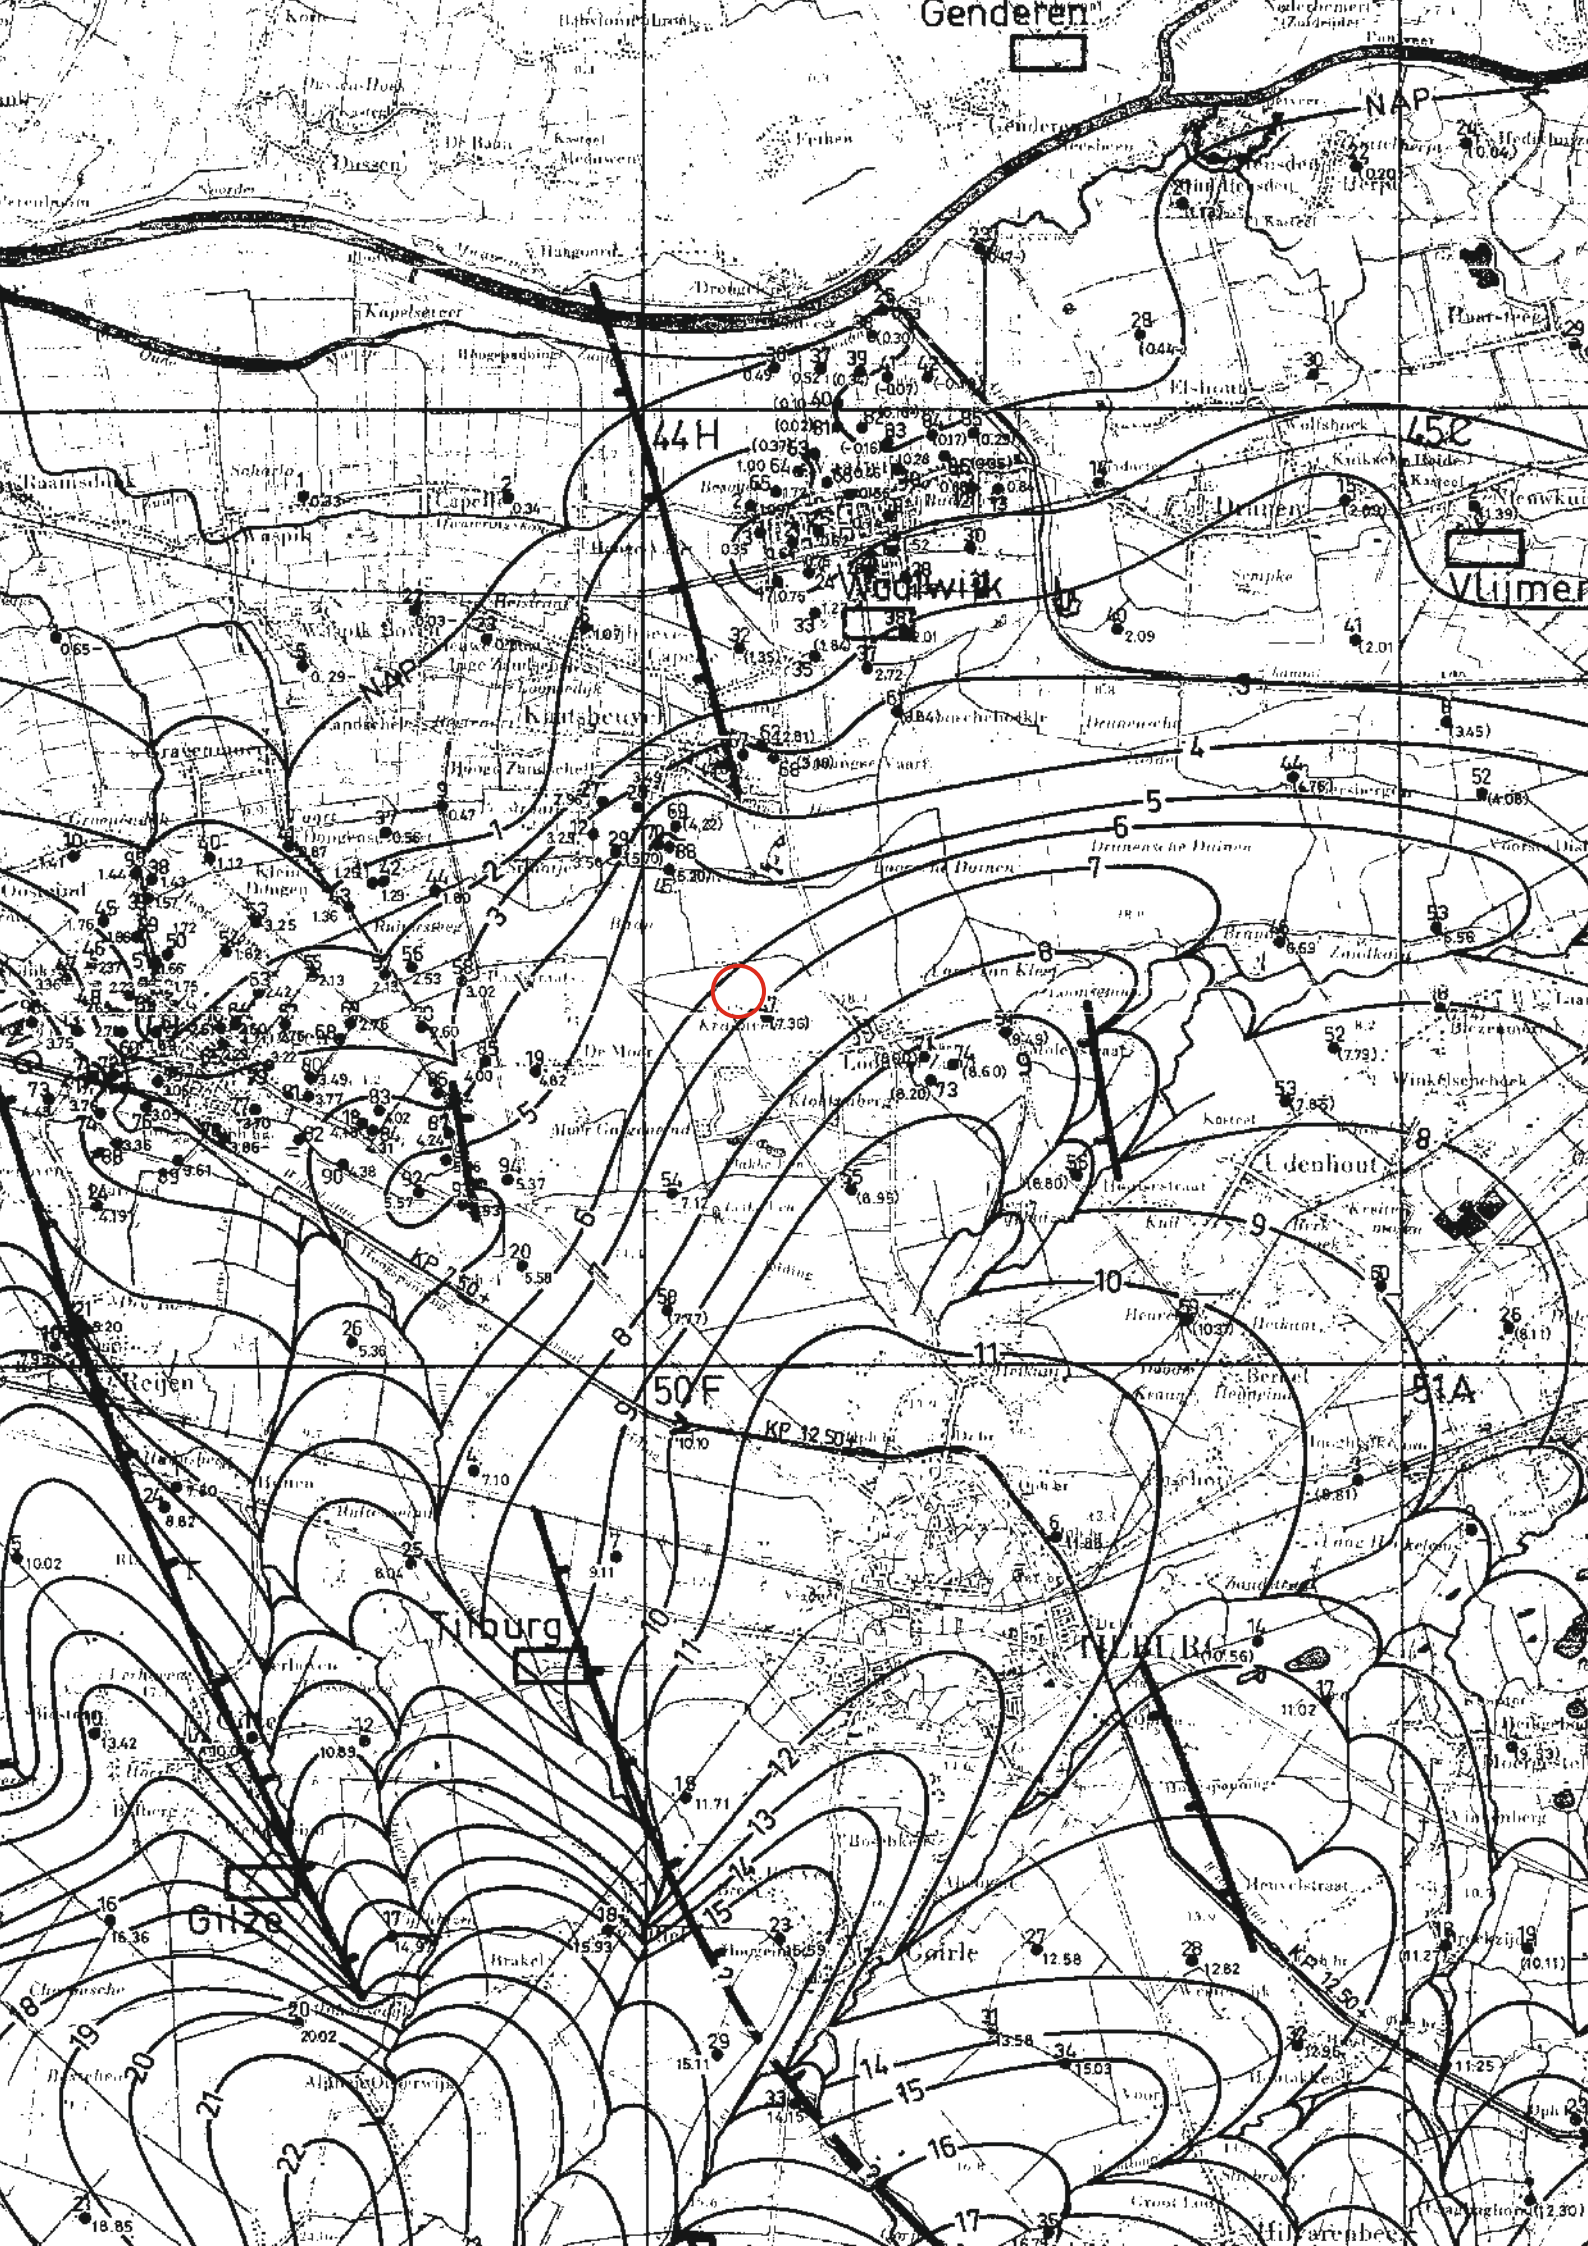
## **Bijlage 2 : Isohypsens**

Na de deklaag begint het eerste watervoerende pakket, behorende tot de formaties van Sterksel, Veghel en Kedichem, doorlopend tot 95 meter beneden NAP waarna de eerste scheidende laag, behorende tot de Brunssum klei, begint. De grondwaterspiegel van het freatische grondwater bevindt zich op ca. 6,5 meter boven NAP. De grondwaterstromingsrichting is noordwestelijk.

Deze gegevens zijn ontleend aan de door TNO samengestelde grondwaterkaart van Nederland (kaart 57 oost, kaartblad 57F). Op de tekening in bijlage 2 zijn de isohypsen van de omgeving van de onderzoekslocatie weergegeven.

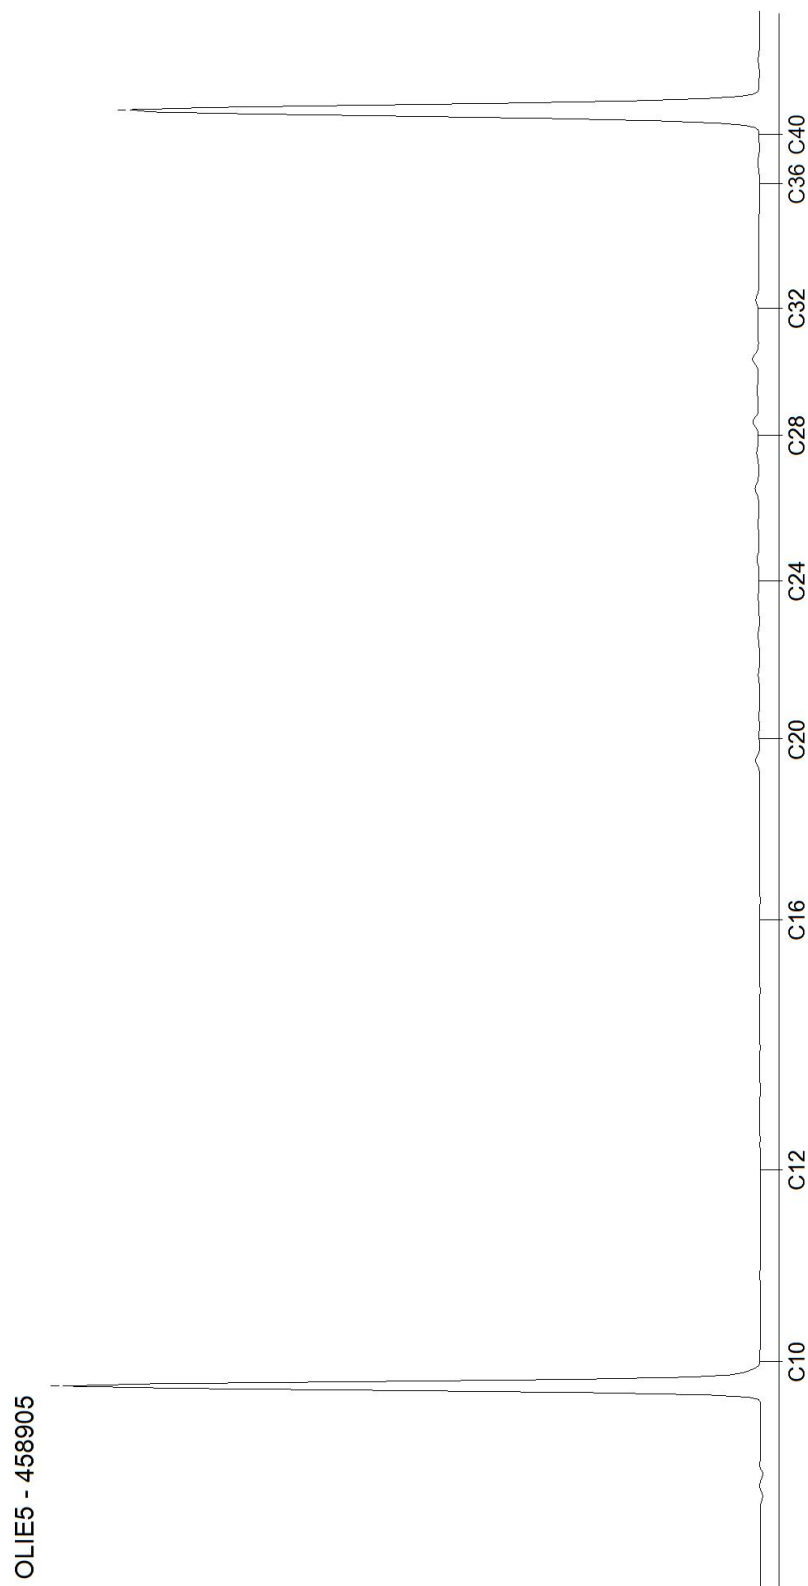
CHROMATOGRAM for Order No. 893922, Analysis No. 458905, created at 01.11.2019 06:52:19

**Monsteromschrijving: MIX(1.1 + 2.1 + 3.1 + 4.1 + 5.1 + 6.1 + 7.1)**

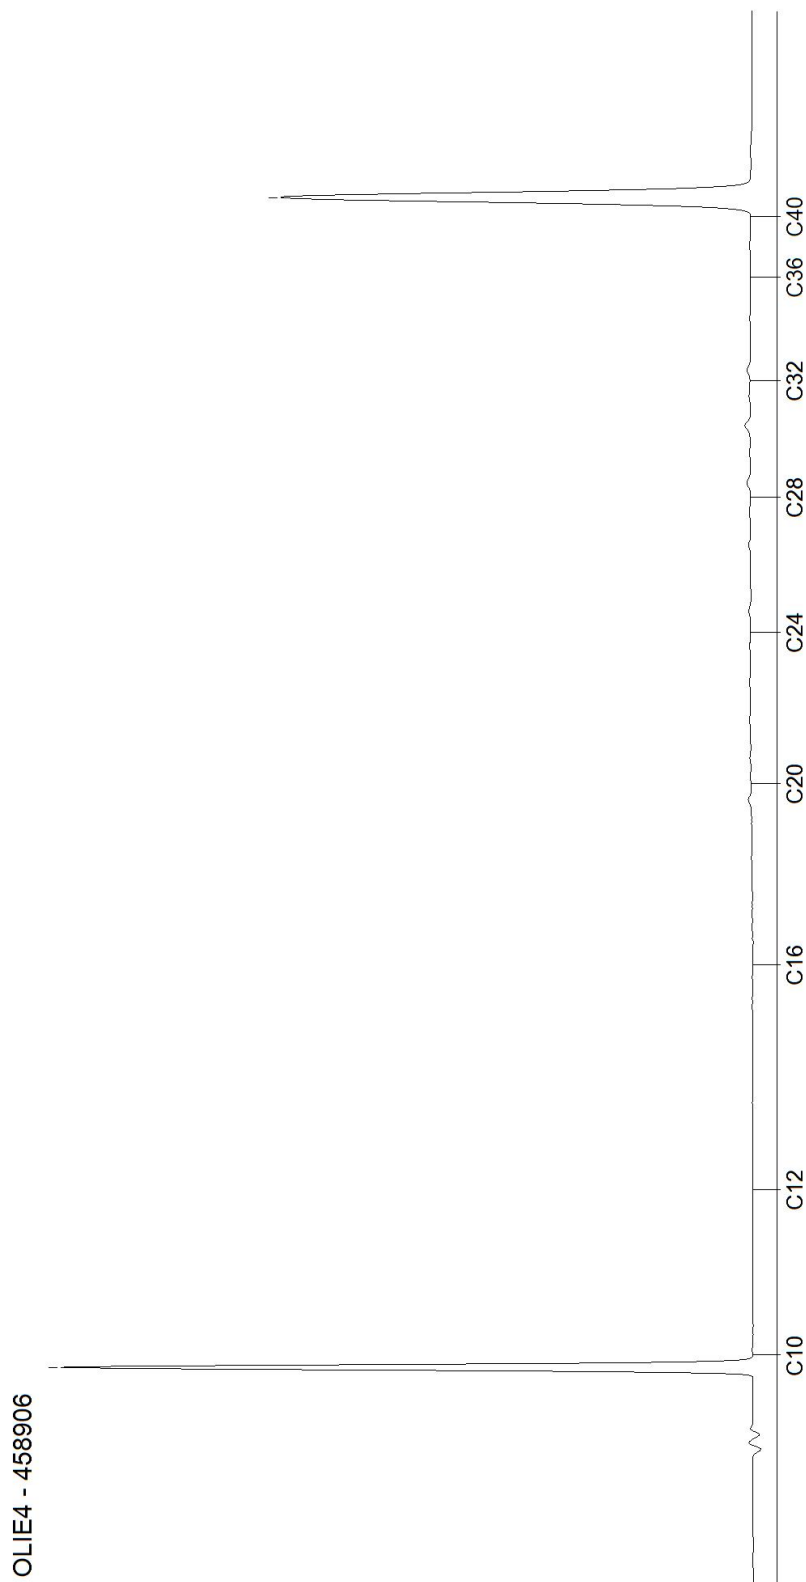
CHROMATOGRAM for Order No. 893922, Analysis No. 458906, created at 01.11.2019 07:12:11

**Monsteromschrijving: MIX(8.1 + 9.1 + 10.1 + 11.1 + 12.1 + 13.1 + 14.1 + 15.1)**

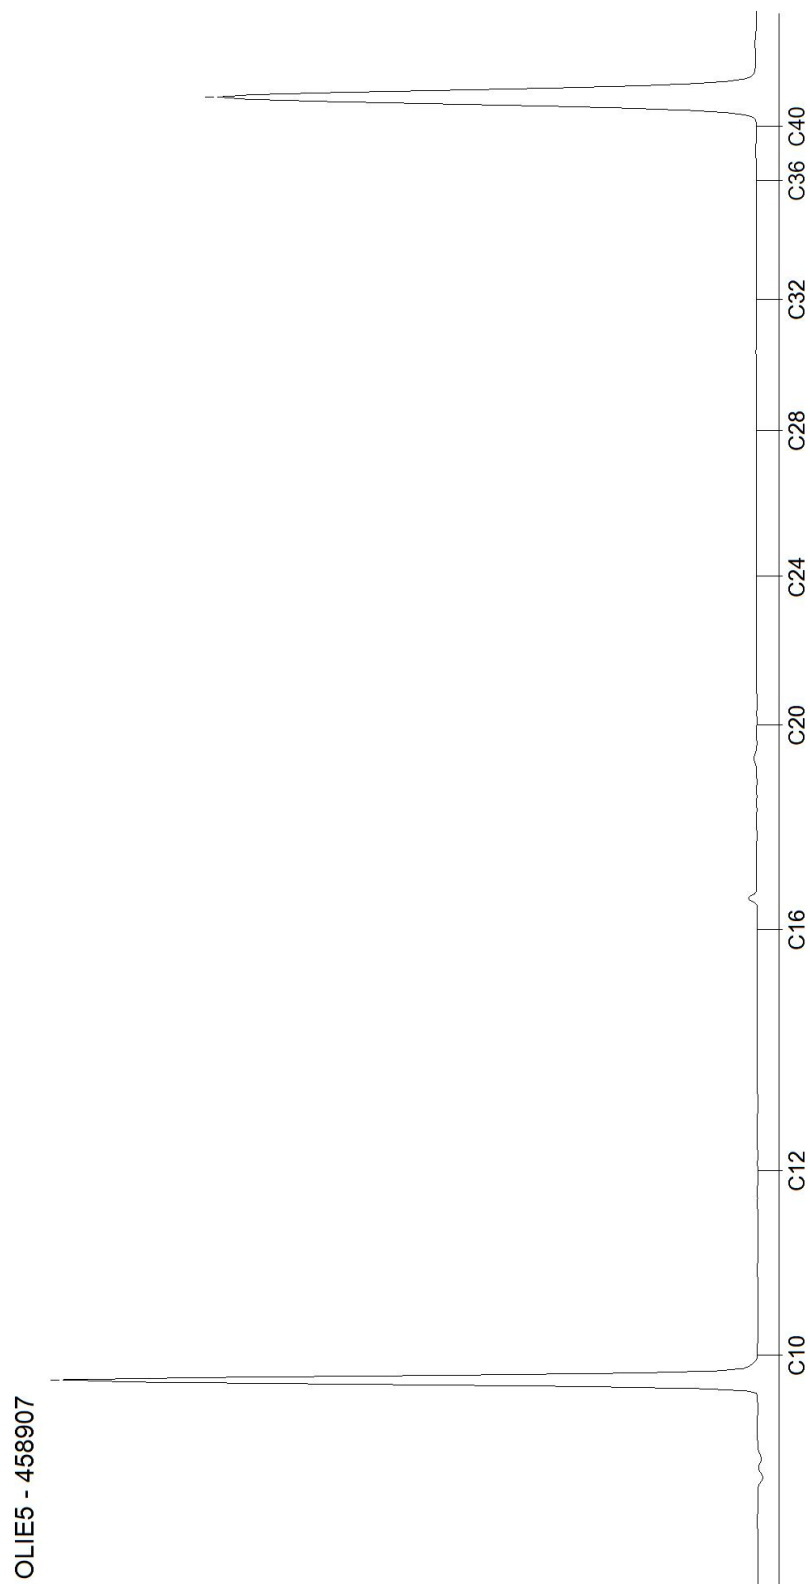
CHROMATOGRAM for Order No. 893922, Analysis No. 458907, created at 01.11.2019 06:52:19

**Monsteromschrijving: MIX(1.2 + 1.3 + 1.4 + 7.2 + 7.3 + 7.4 + 15.2 + 15.3 + 15.4)**

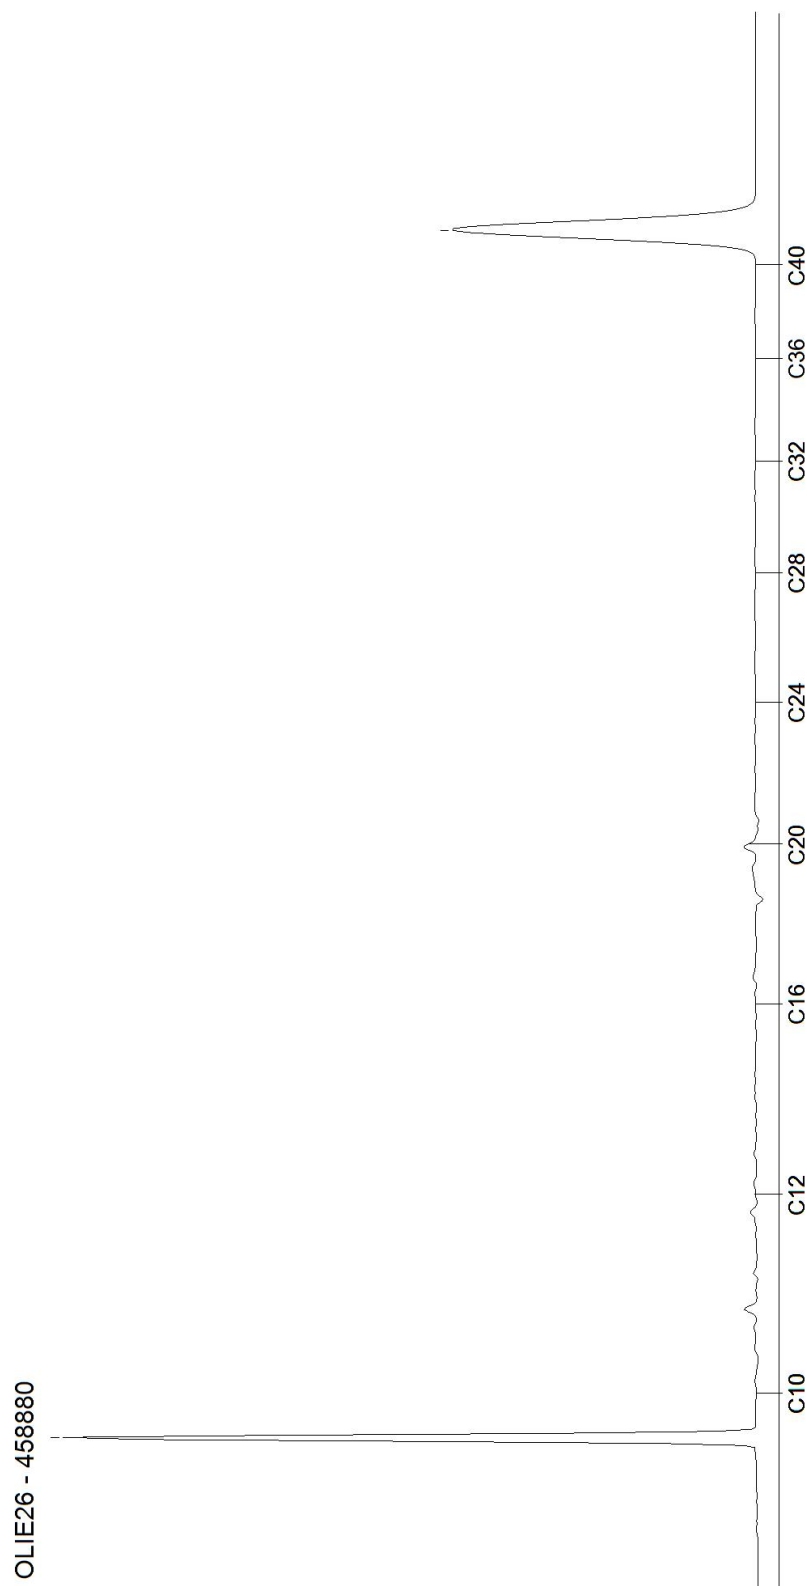
CHROMATOGRAM for Order No. 893921, Analysis No. 458880, created at 30.10.2019 10:35:45

**Monsteromschrijving: P1, grondwater**
