# Verkennd Bodemonderzoek

voor de locatie Espenstraat (ongenummerd)

te Langenboom

Rapportnummer RS10862A 24 oktober 2012

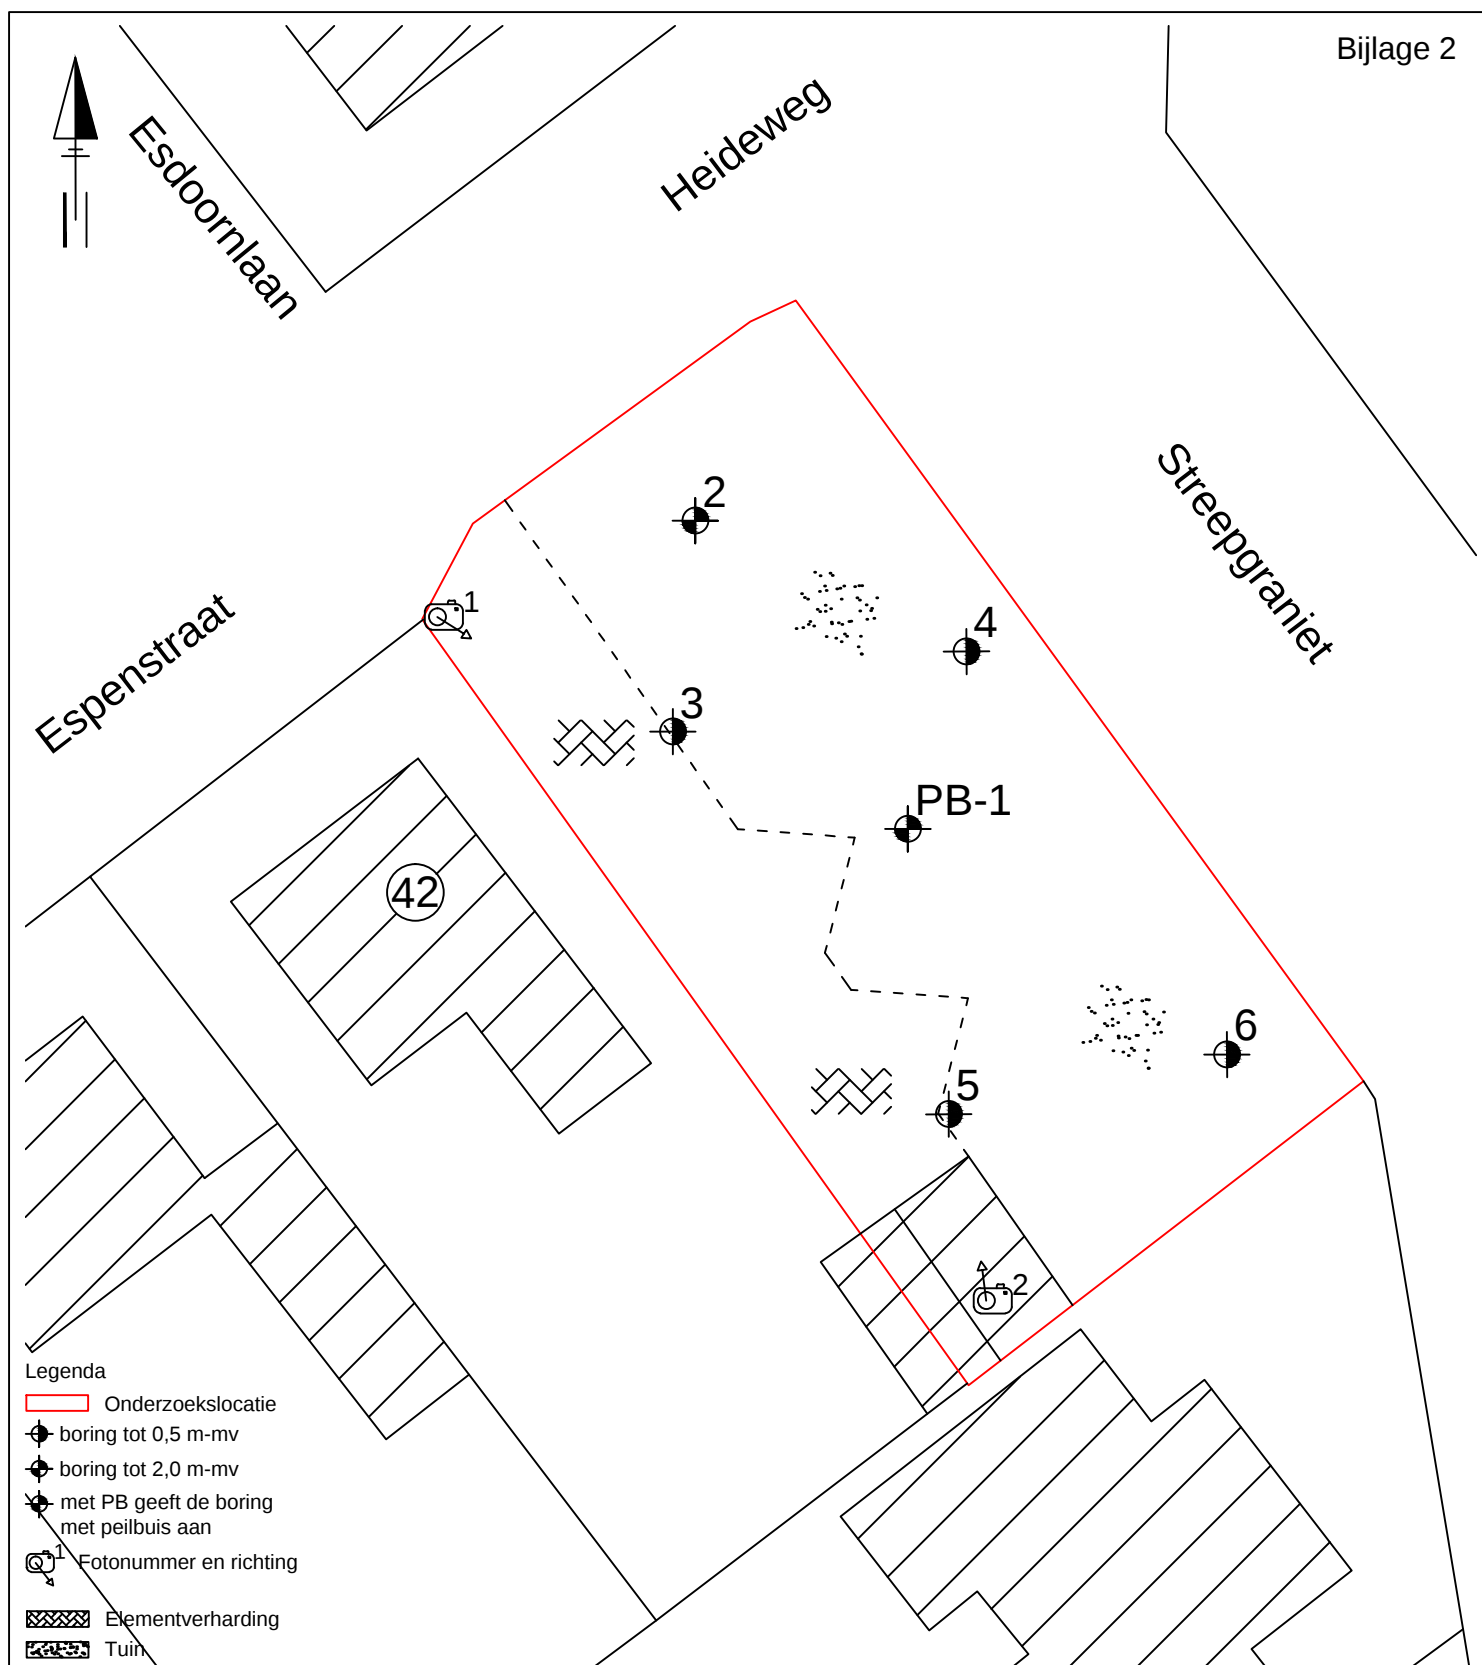
### **SITUERING BORINGEN EN PEILBUIS**

In totaal zijn op de onderzoekslocatie 6 boringen verricht. Boring 1 is doorgezet tot 1,5 meter beneden de heersende grondwaterspiegel (2,15 meter minus maaiveld) en voorzien van een peilbuis. Boring 2 is doorgezet tot 2,0 m-mv. De overige boringen (3 tot en met 6) zijn doorgezet tot 0,5 m-mv (de locatie van de boringen is aangegeven in Bijlage 2).

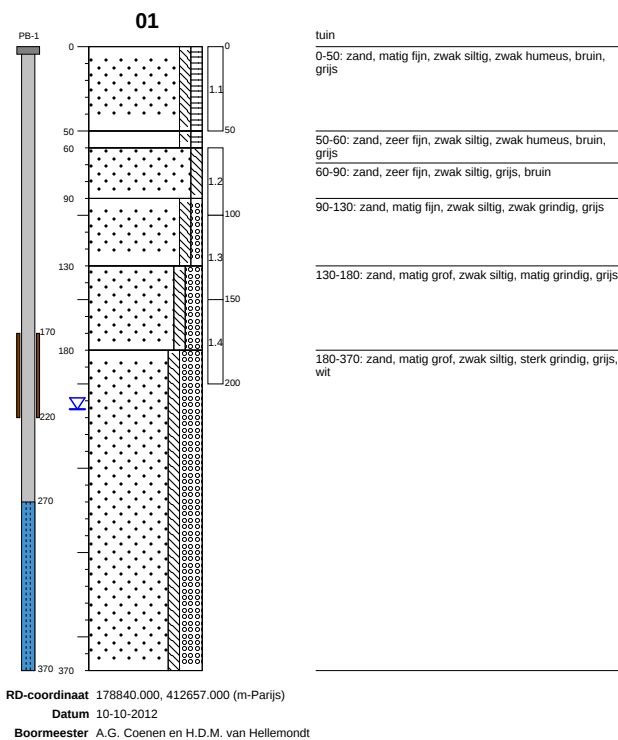
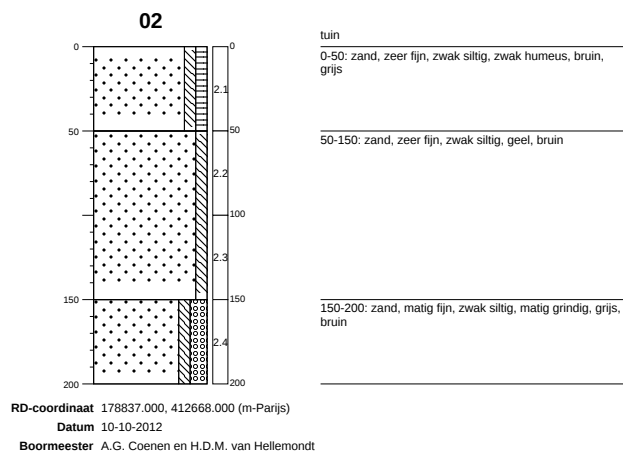
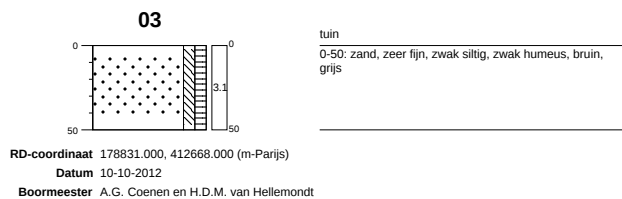
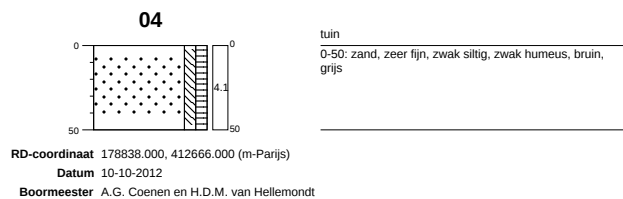
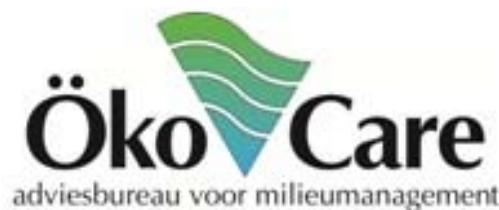
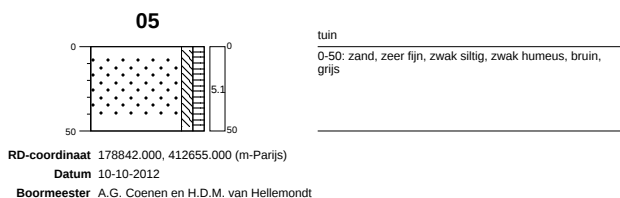
### **BOORSTATEN**

Het opgehaalde bodemmateriaal van de boringen is zintuiglijk onderzocht, bemonsterd en beschreven. Bemonstering heeft per te onderscheiden bodemlaag plaatsgevonden. Daar waar geen bodemlagen zijn te onderscheiden, is (alleen boven de grondwaterspiegel) per 0,5 meter boordiepte een representatief grondmonster genomen. Algemeen bestaat de grond ter plaatse van de onderzoekslocatie tot een diepte van circa 0,5 meter minus maaiveld uit zeer fijn tot matig fijn, zwak siltig, zwak humushoudend zand. Vanaf 0,5 tot circa 3,7 m-mv wordt zeer fijn tot matig grof, zwak siltig, zwak tot sterk grindhoudend zand aangetroffen. In Bijlage 3 zijn de boorstaten opgenomen. De boringen zijn verspreid over de onderzoekslocatie uitgevoerd. Tijdens het uitvoeren van de veldwerkzaamheden zijn zintuiglijk geen relevante bijzonderheden waargenomen. Hierbij is in het bijzonder aandacht besteed aan het voorkomen van asbest in (beoordeling opgeboord bodemmateriaal) of op (inspectie maaiveld) de bodem en zijn de richtlijnen van de NEN 5707 opgevolgd.

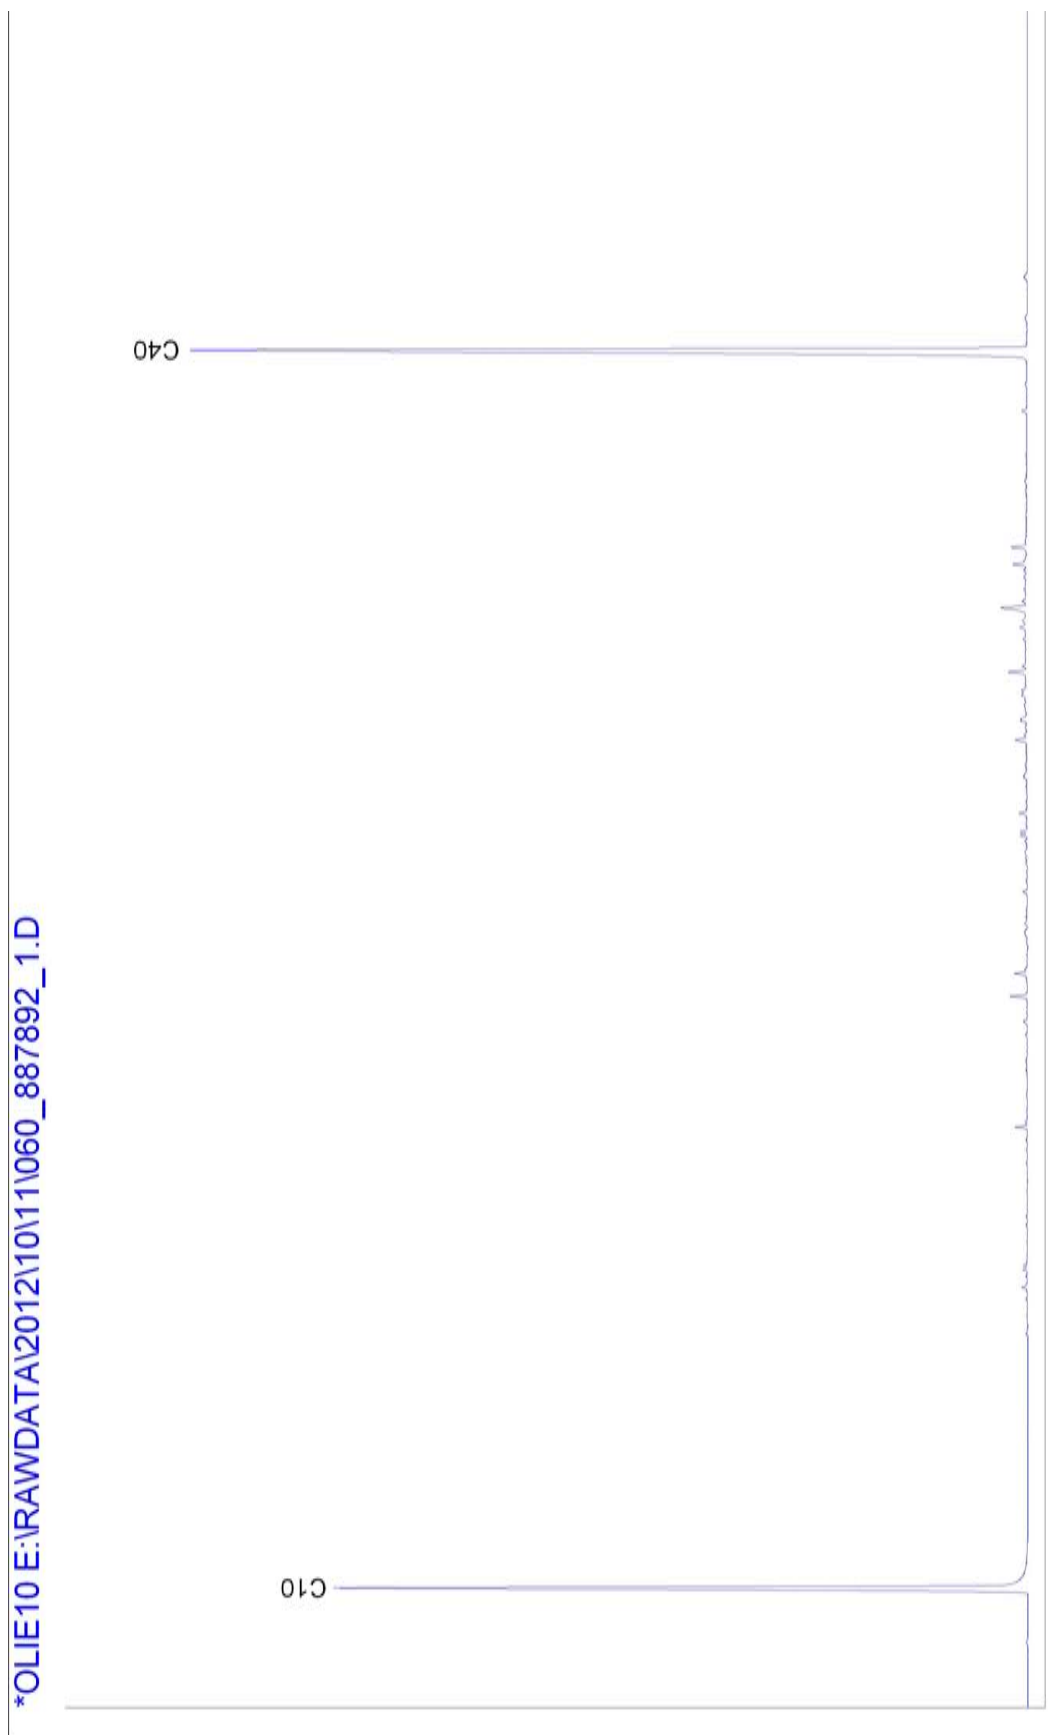
**Monsteromschrijving: MM(1.1+2.1+3.1+4.1+5.1+6.1) / GM-1**

Uit de analyseresultaten van grondmengmonster GM-1 blijkt dat het gehalte gesommeerde Polycyclische Aromatische Koolwaterstoffen (PAK 10 VROM) gelijk is aan de betreffende A-waarde.

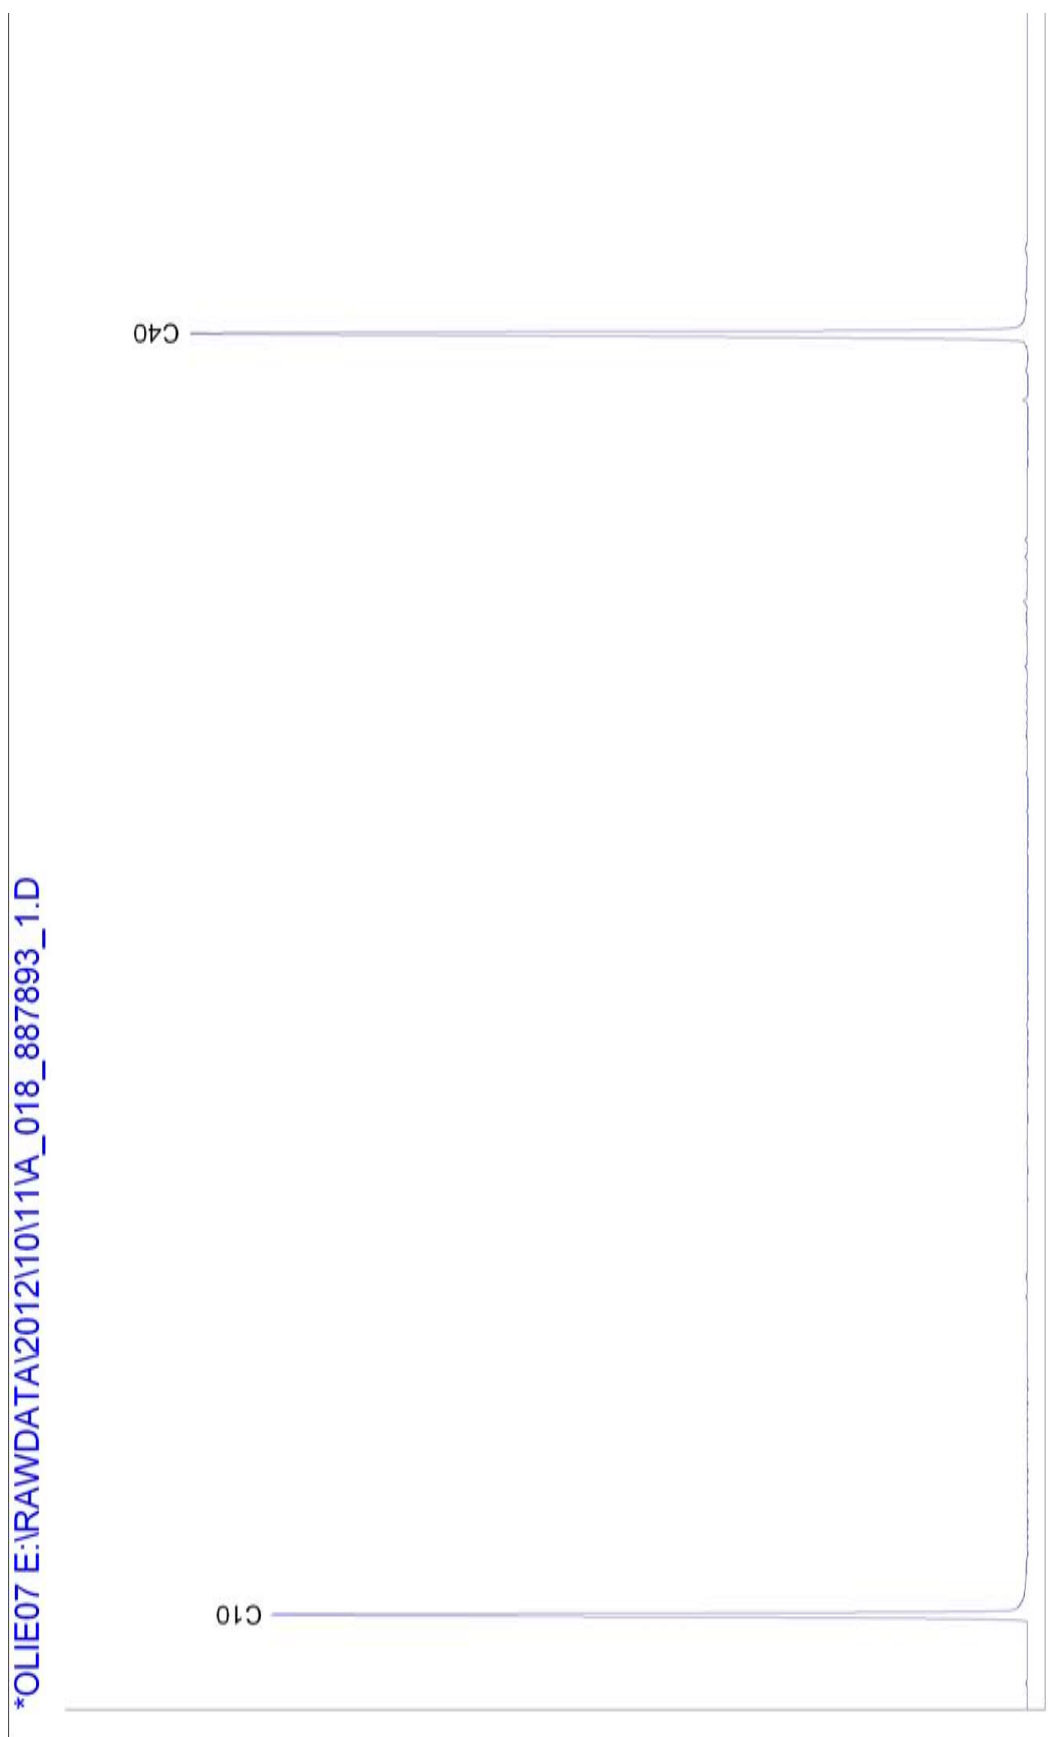
**Monsteromschrijving: MM(1.2+1.3+1.4+2.2+2.3+2.4) / GM-2**

Uit de analyseresultaten van grondmengmonster GM-2 blijkt dat het gehalte kobalt verhoogd is ten opzichte van de betreffende A-waarde.

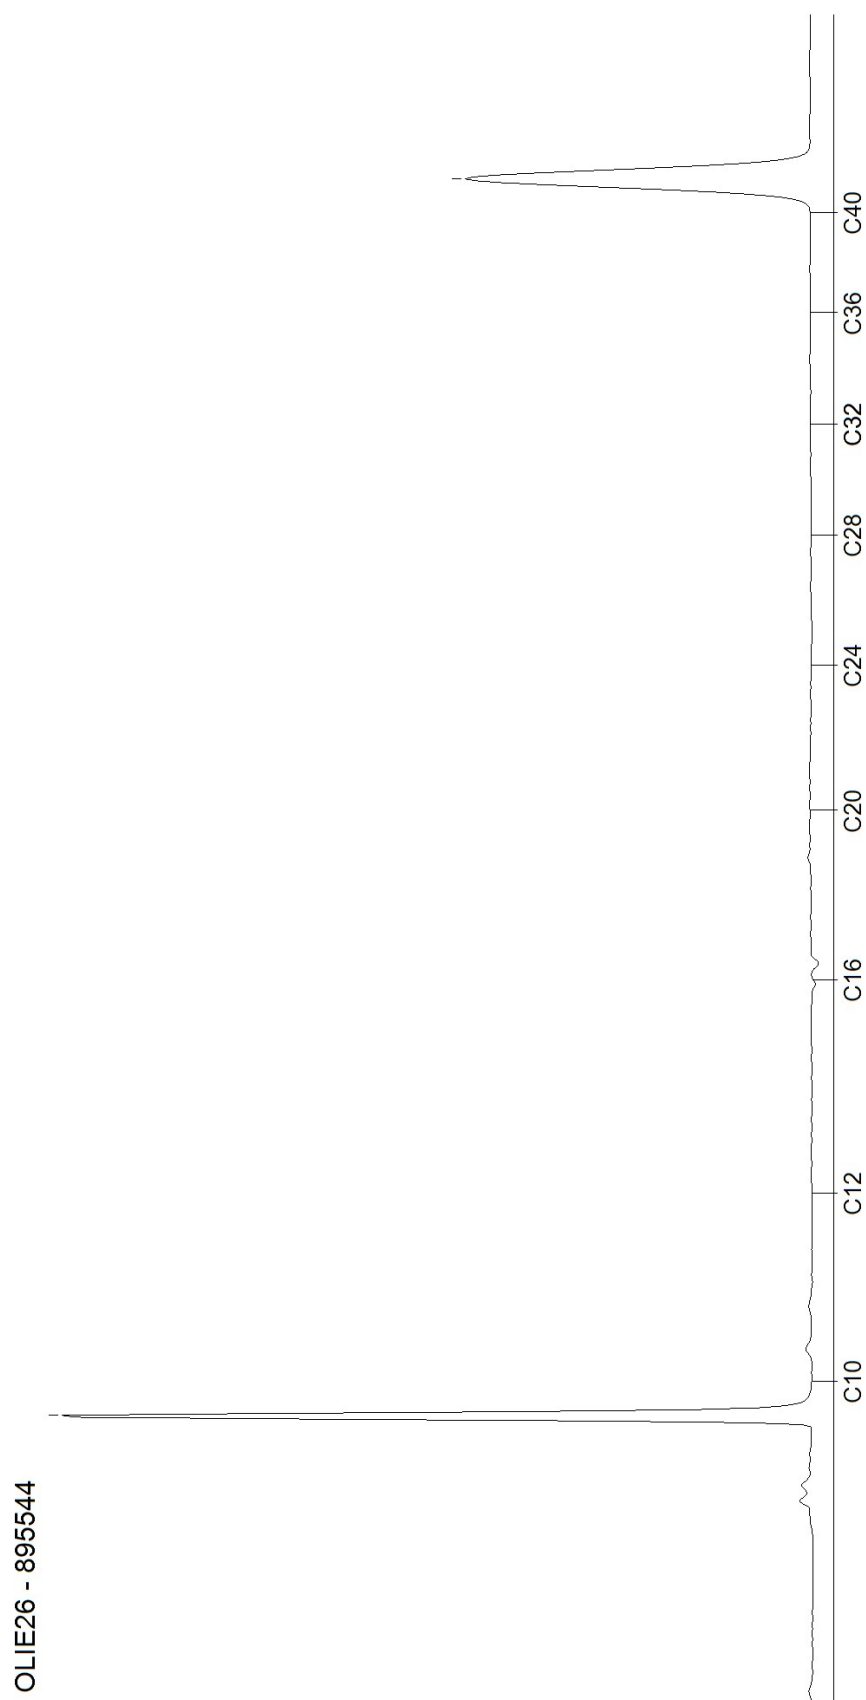
**Monsteromschrijving: PB-1**

Uit de analyseresultaten blijkt dat in het grondwater ter plaatse van peilbuis PB-1 de concentratie zink verhoogd is ten opzichte van de betreffende S-waarde.

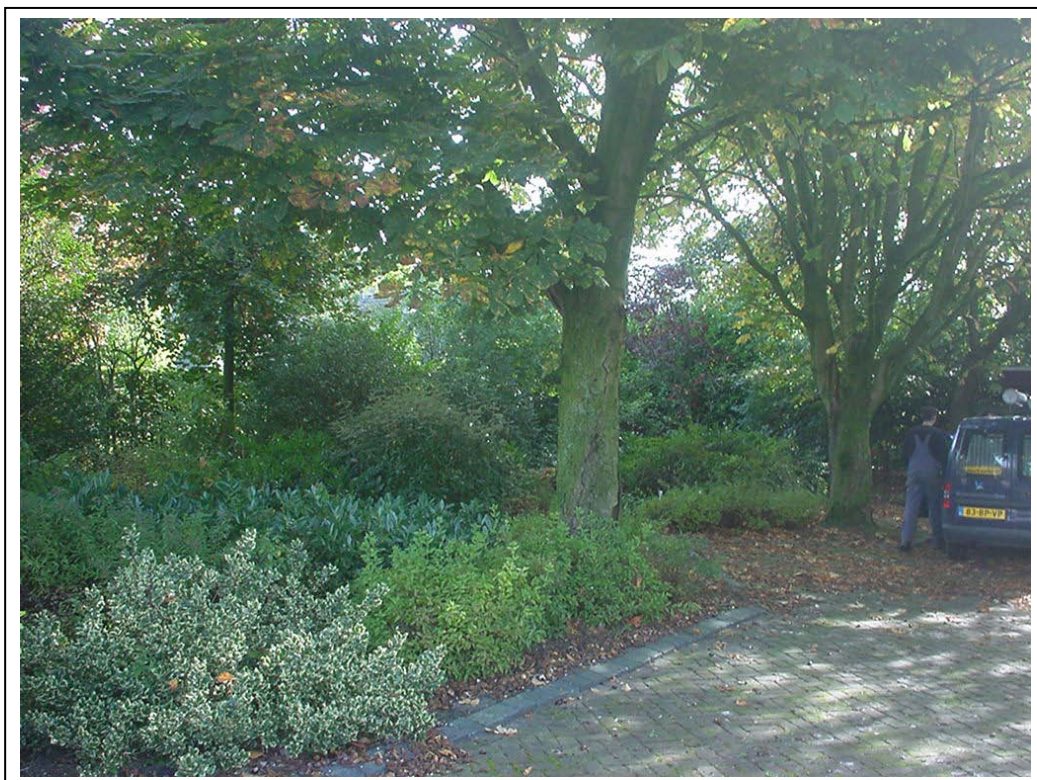
Foto 1 Onderzoeksgebied op de locatie Espenstraat (ong.) te Langenboom

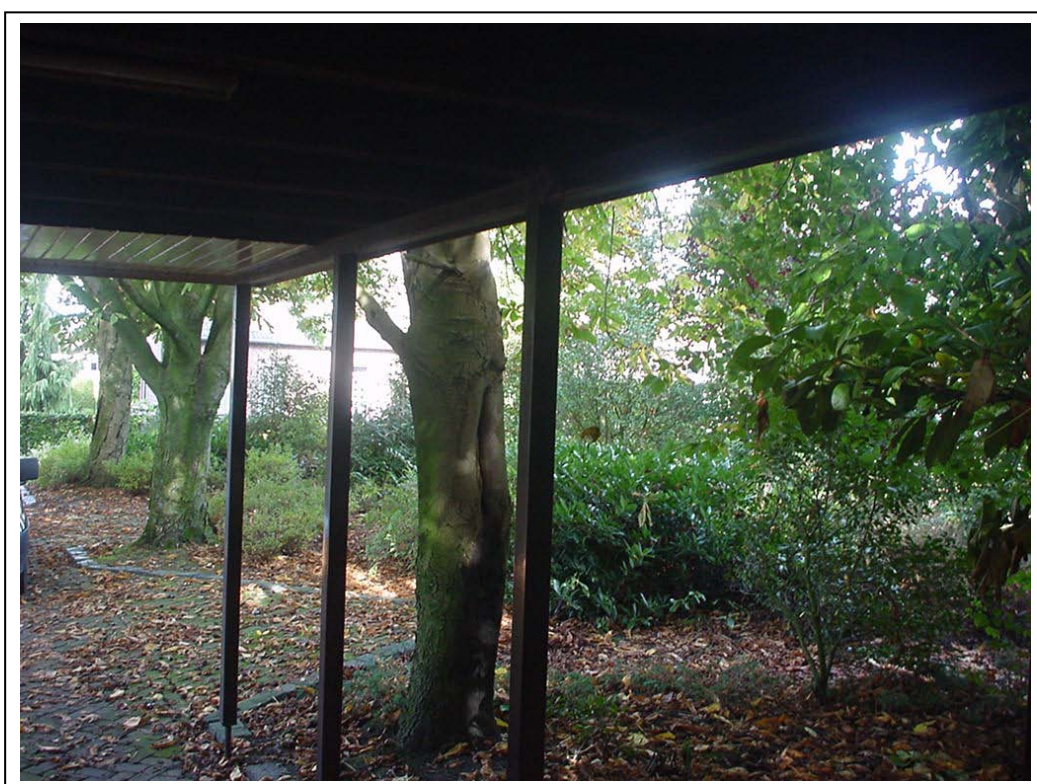
Foto 2 Onderzoeksgebied op de locatie Espenstraat (ong.) te Langenboom
