Projectnummer: 358263

Datum: 18-11-2020

## Historisch bodemonderzoek

MOB Complex te Mill

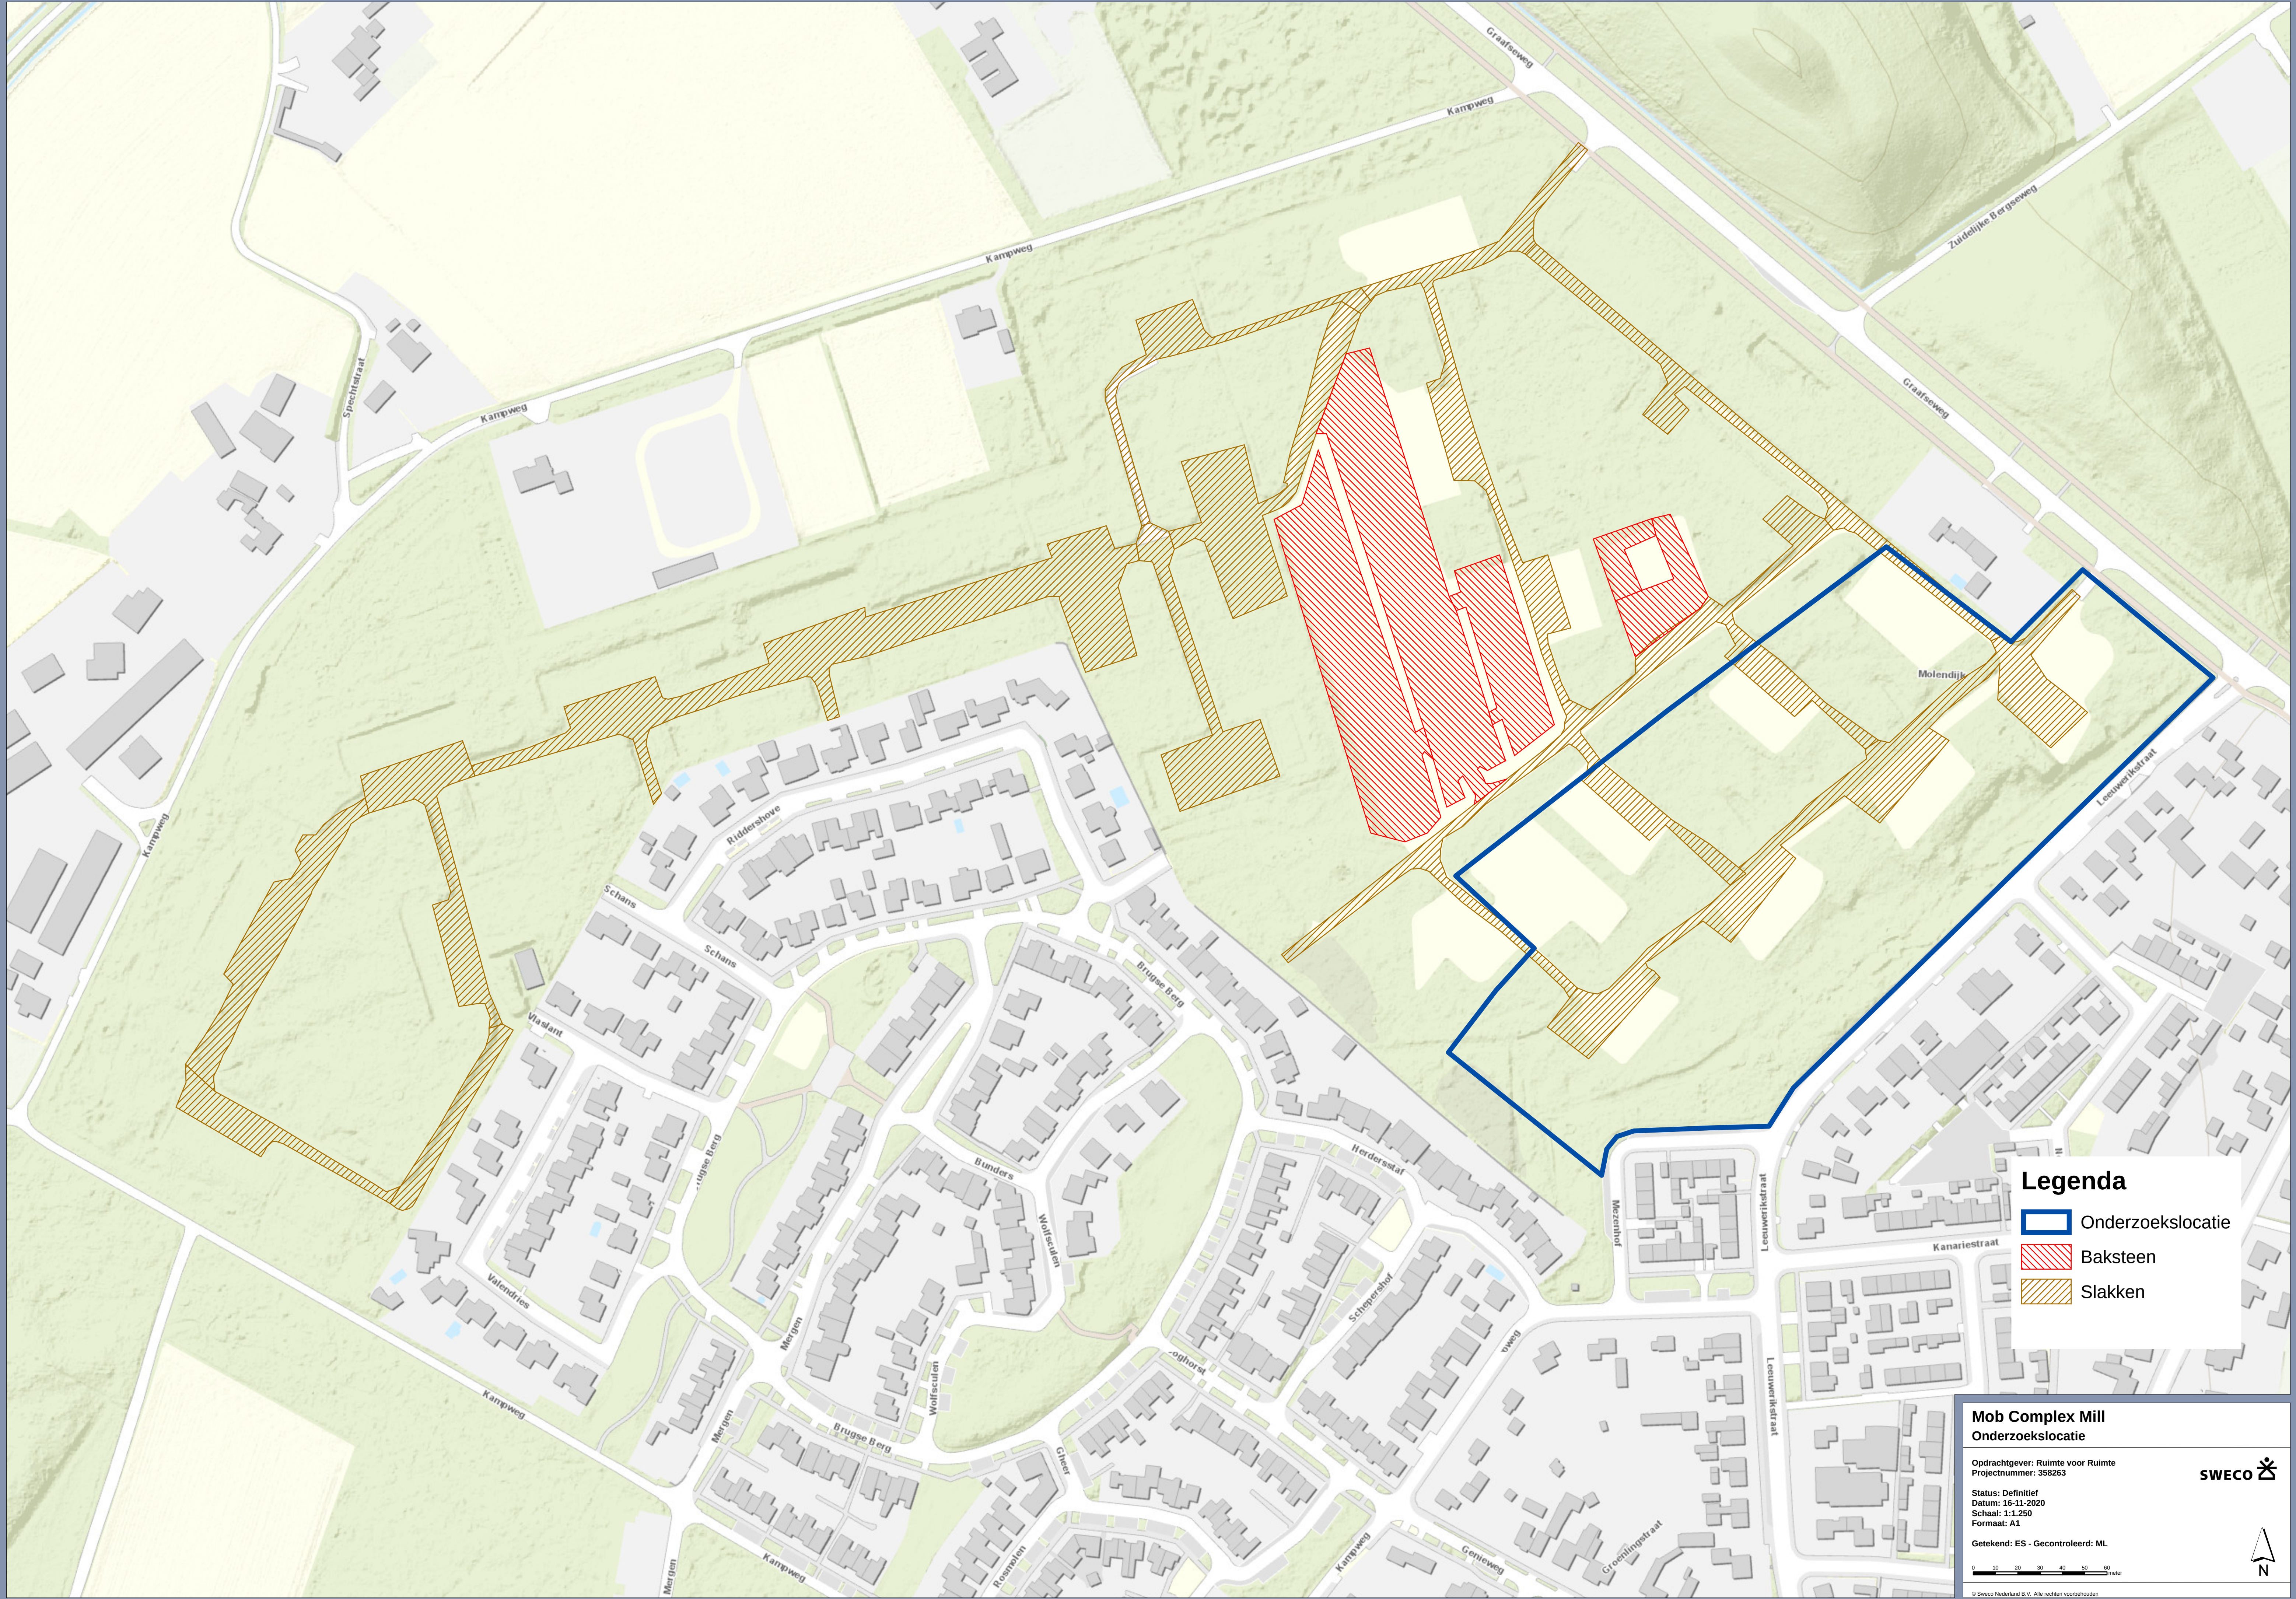
Bijlage 1    Situeringstekening onderzoekslocatie

Een overzicht van de locatie is weergegeven in bijlage 1. De onderzoekslocatie is gelegen aan de noordzijde van de woonwijk Vilheide te Mill en betreft het voormalige mobilisatiecomplex (MOB-complex) voor defensie. In het verleden heeft hier opslag plaatsgevonden van voertuigen, munitie en dergelijke. Alle gebouwen en funderingen zijn reeds verwijderd. De onderzoekslocatie is aangewezen als Ruimte voor Ruimte locatie en zal derhalve (gedeeltelijk) geschikt worden gemaakt voor woningbouw, het overige gedeelte gaat 'terug naar de natuur'. In tabel 2-1 zijn de locatiegegevens samengevat.

**Mob Complex Mill**  
Onderzoekslocatie
